LAUDO TÉCNICO PERICIAL SOBRE INTERVENÇÃO AMBIENTAL IRREGULAR EM ÁREAS DE PRESERVAÇÃO PERMANENTE DE ZONA URBANA, ESTUDO DE UM CASO CONCRETO

III. LAUDO TÉCNICO PERICIAL INTERVENÇÃO EM ÁREA DE PRESERVAÇÃO PERMANENTE DE CURSO D'ÁGUA ZONA URBANA

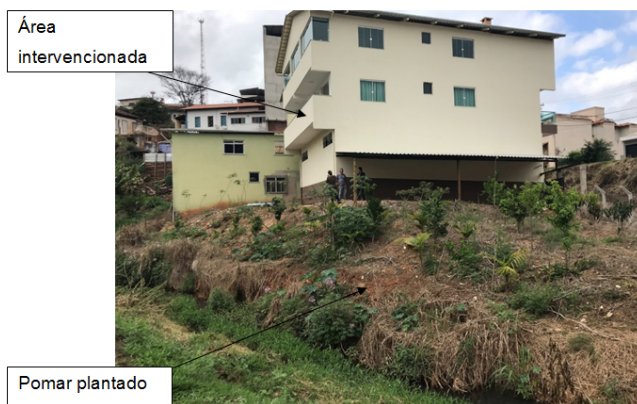
Não possui vegetação nativa.

Foram plantados exemplares de frutíferas exóticas, formando um pomar no espaço remanescente da área original (local indicado para execução de PRAD e PTRF anexos ao processo).

Figura 2. Pomar plantado no remanescente da área. Fonte: arquivo do autor.

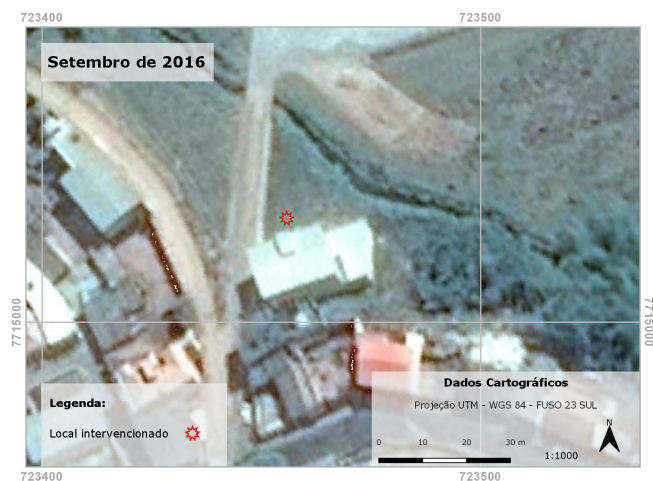
Figura 4. Foto história setembro 2016 Fonte: arquivo do autor. Destaque para área intervencionada, antes do início da intervenção. Não se observa presença de vegetação nativa característica do bioma da Mata Atlântica. Fonte: Google Earth Pro, data 18/09/2016.

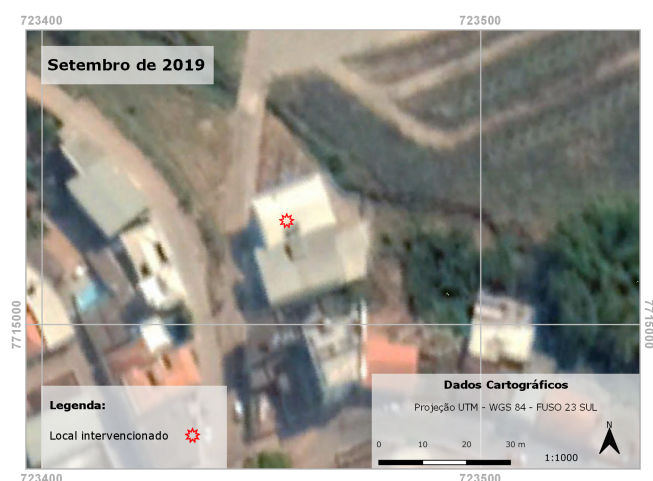
Figura 5. Foto histórica setembro 2019 Descrição: Destaque para área intervencionada, após estabelecida a intervenção. Houve a supressão da vegetação rasteira que recobria toda a extensão da área. Fonte: Google Earth Pro, data 08/07/2018.
