ESTUDO DAS INSTALAÇÕES DO SISTEMA DE PREVENÇÃO E  
COMBATE À INCÊNDIO DE UM EDIFÍCIO MULTIFAMILIAR NO  
MUNICÍPIO DE PALMAS-TO - ESTUDO DE CASO

Trabalho elaborado e apresentado como requisito parcial para aprovação na disciplina de Trabalho de Conclusão de Curso II (TCC II) do curso de bacharel em Engenharia Civil pelo Centro Universitário Luterano de Palmas (CEULP/ULBRA).

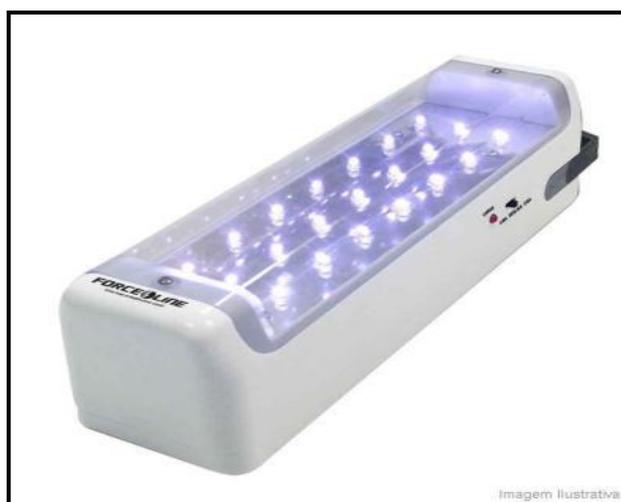
Figura 5 - Iluminação de Emergência

- ✓ Rampas com inclinação maior que 5%;
- ✓ Ambientes com desvios;
- ✓ Patamares de escadas;
- ✓ Locais que passem de uma área bem iluminada para uma de menor iluminação;
- ✓ A uma altura que permita a visualização de obstáculos.

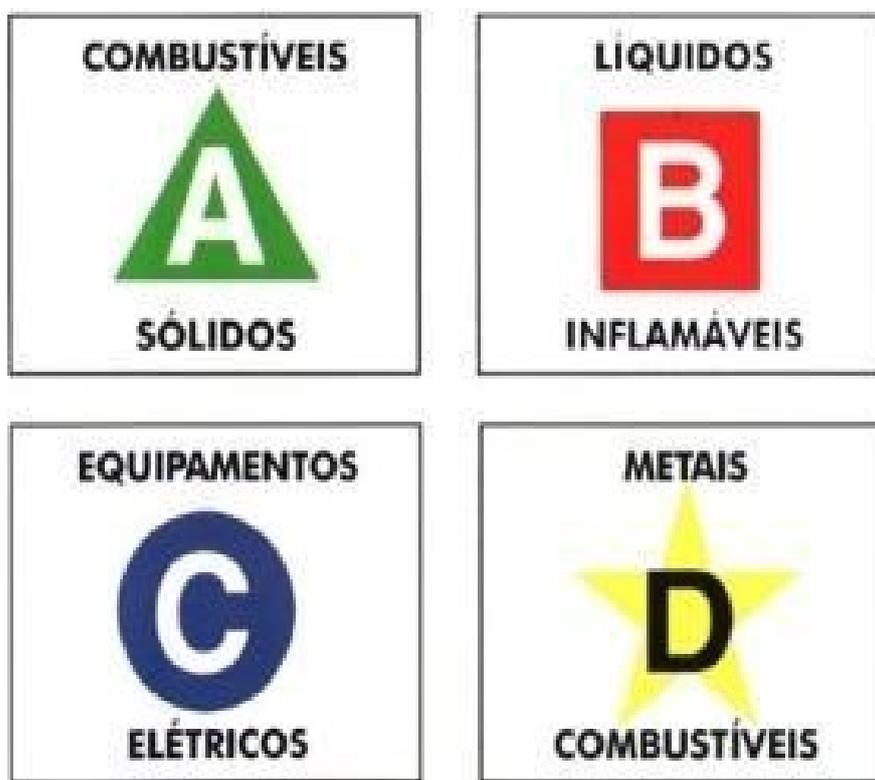
Figura 6 - Classificação de Fogo

**Fogo classe D** – fogo em metais combustíveis, como: magnésio, titânio, alumínio, sódio, potássio e lítio.

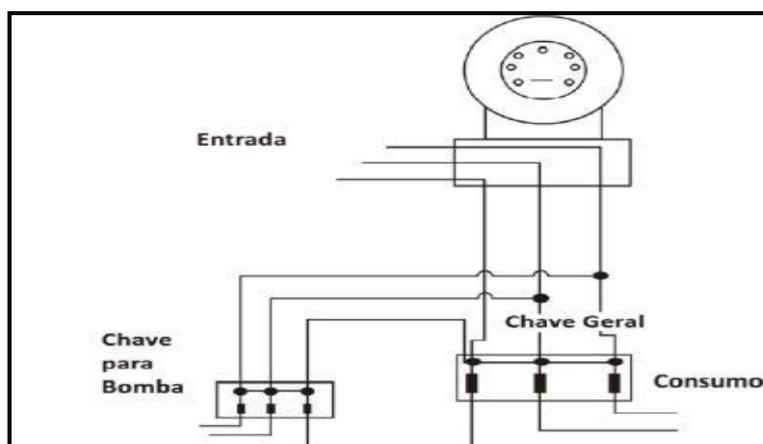
Figura 8 - Esquema de ligação elétrica para acionar bomba de incêndio

Ainda segundo Fernandes (2010) o sistema motor-bomba deverá ter ligação elétrica independente do sistema predial ou ser instalada de maneira que se possa desligar a energia do prédio sem desligar a bomba que alimenta os hidrantes. As motor-bombas deverão ligar automaticamente após aberto o registro de qualquer hidrante, ou substituído por um sistema de acionamento tipo botoeira.

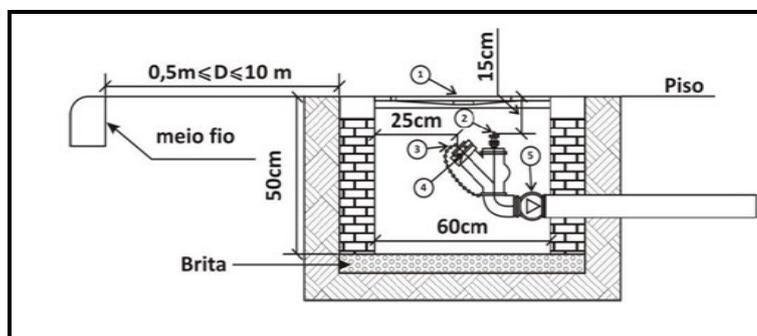
Figura 9 - Ilustração de Hidrante de Passeio

Em casos onde não haja possibilidade de uso dos hidrantes localizados no interior da edificação, é necessário fazer o uso de hidrante de recalque ou de

passaio, sendo este localizado fora do edifício em local de fácil acesso ao corpo de bombeiros.

CBMTO (2007) para atender as exigências da norma de segurança contra incêndio do CBMTO (Corpo de Bombeiro Militar do Tocantins) o hidrante de recalque deve conter dimensões mínimas de 0,40m x 0,60m x 0,50m e ser agrupado pelos seguintes equipamentos abaixo:

- 1 – Tampa de ferro fundido (Cor Vermelha);
- 2 – Registro globo angular 45° 63 mm;
- 3 – Tampão storz com corrente;
- 4 – Adaptador storz 63 mm;
- 5 – Válvula de retenção.

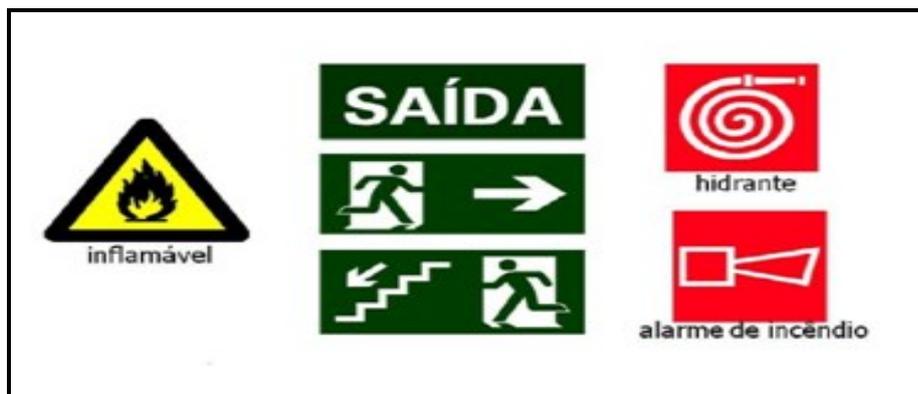
Figura 11 - Placas de Emergência

- ✓ Deve destacar-se em relação à comunicação visual adotada para outros fins;
- ✓ Deve possuir cores ou acabamentos diferentes das paredes, facilitando a sua visualização;
- ✓ Deve ser instalada perpendicular aos corredores de circulação de pessoas e veículos;
- ✓ As expressões escritas utilizadas devem seguir os vocábulos da língua portuguesa;
- ✓ Se destinadas à orientação e salvamento e equipamentos de combate a incêndio (extintores) devem possuir efeito fotoluminescente.

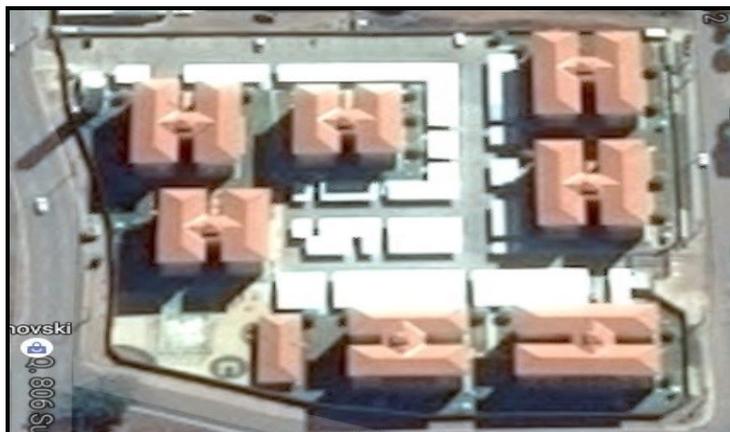
Figura 13 - Plano horizontal do Residencial

A edificação residencial multifamiliar, objeto de estudo, possui área construída com 12.106,50m<sup>2</sup>, dividido em 7 blocos cada um com altura de 20m. A NT17 recomenda que, para essas especificações, é necessário: saídas de emergência, alarme manual de incêndio, iluminação de emergência, /extintores, sinalização e hidrantes.

No residencial multifamiliar há vários pontos de saída de emergência as quais dão acesso as escadas de cada bloco, conforme figura 13.

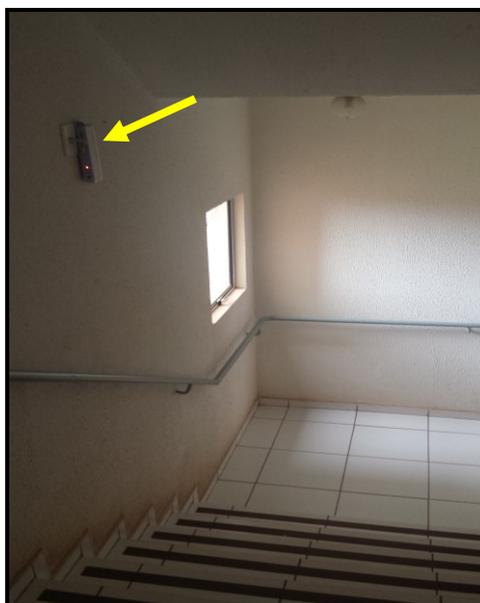
Figura 15 - Ponto de iluminação de emergência na escada

Os acessos rápidos para os indicadores de saídas de emergências deverão ser providos de iluminação eficiente a ponto de facilitar a locomoção de pessoas em caso de aglomerados de incêndio na edificação. Desta forma assim se faz no residencial estudado, conforme figura 14 abaixo.

O dispositivo de iluminação de emergência deve ser instalado entre 2,20 a 2,5 metros com relação ao nível do piso acabado com potência mínima de 16W com carga de fonte de energia automática com duração mínima de uma hora seguida.

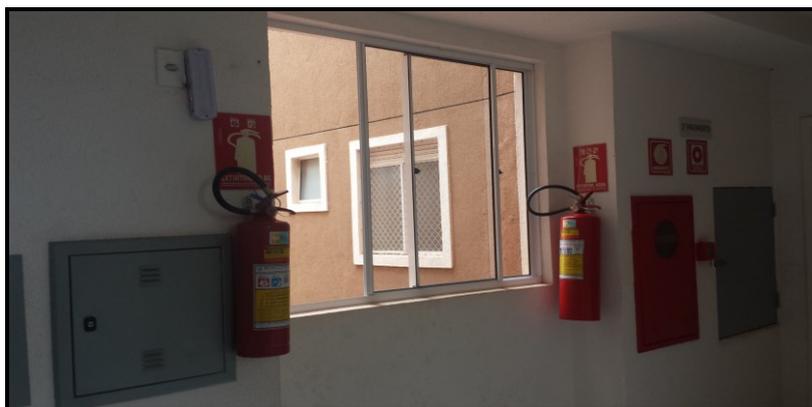
Figura 16 - Extintores de incendio alocados na edificação.

A norma técnica NT16 que rege sobre os critérios de proteção contra incêndio por meio dos sistemas de proteção por extintores de incêndio que abrange diversidade em suas especificações de uso, podendo ser à base de pó com ou sem dióxido carbônico e água. A figura 15 ilustra os tipos de extintores contidos em cada bloco.

Os extintores devem ser dimensionados de acordo com área construída com finalidade de obter seu raio de cobertura, conforme específica NT 16.

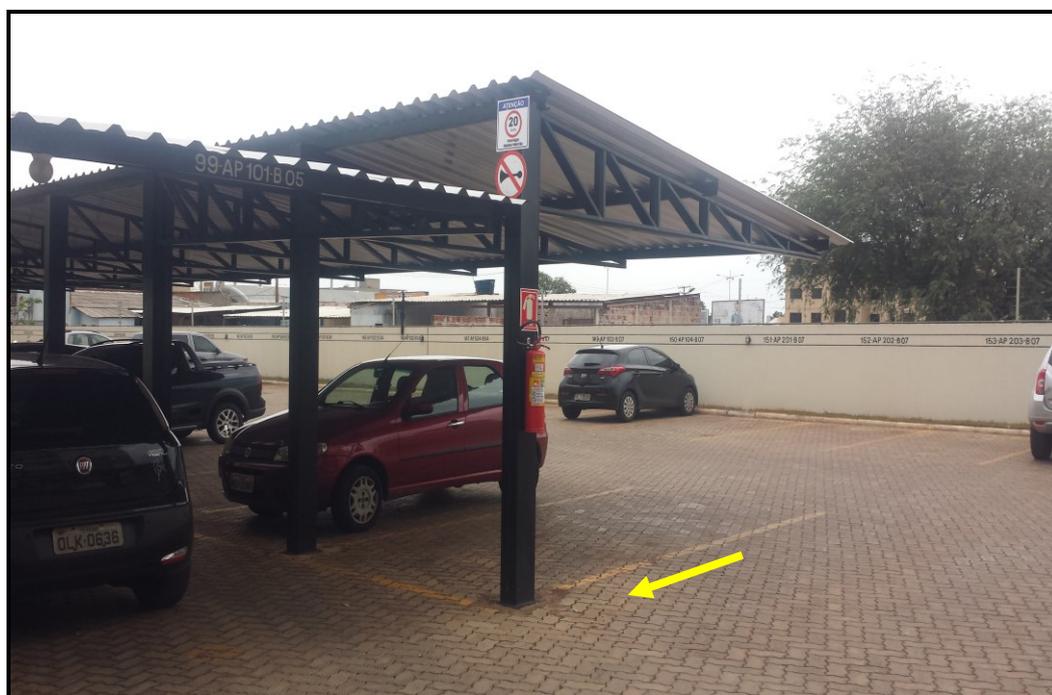
Figura 17 - Sinalização horizontal ineficiente.

Para as áreas não cobertas os extintores instalados estão em pontos de estacionamento, lazer e guarita, porém em alguns deles há falhas em sua sinalização, como é o caso indicado em seta da figura 16.

No tocante à extintores de incêndio e hidrante, instalados em garagem, a sinalização de piso ou horizontal é obrigatória.

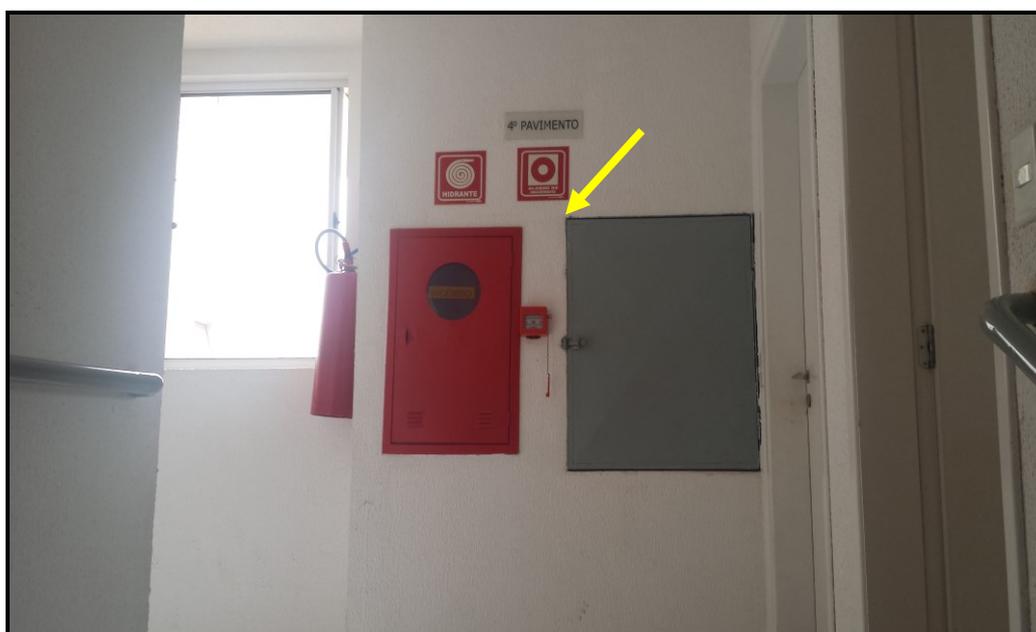
Figura 18 - Hidrante embutido.

A figura 17 a seguir mostra o equipamento de hidrante instalado em cada andar de cada bloco que compõe o residencial.

O Abrigo para o hidrante é composto por caixa metálica com dimensões de 60x90x17 cm e dotado de sinalizações e chave de acionamento da bomba.

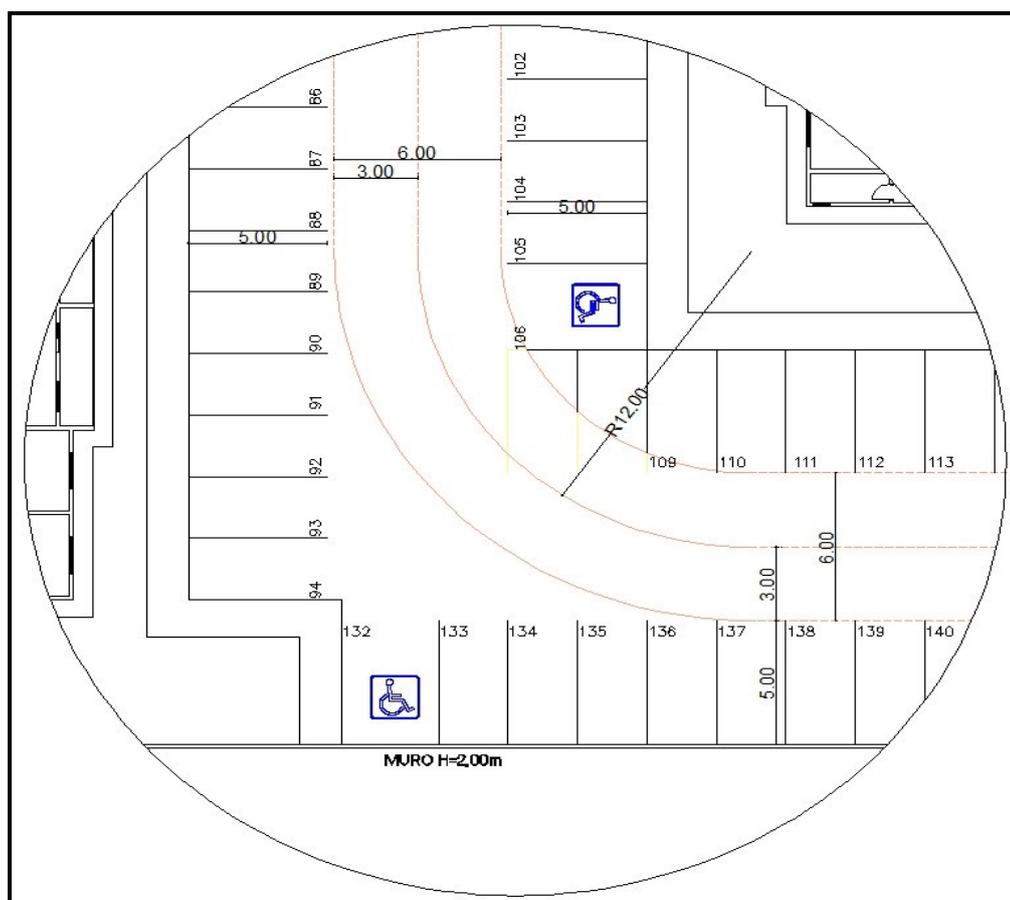
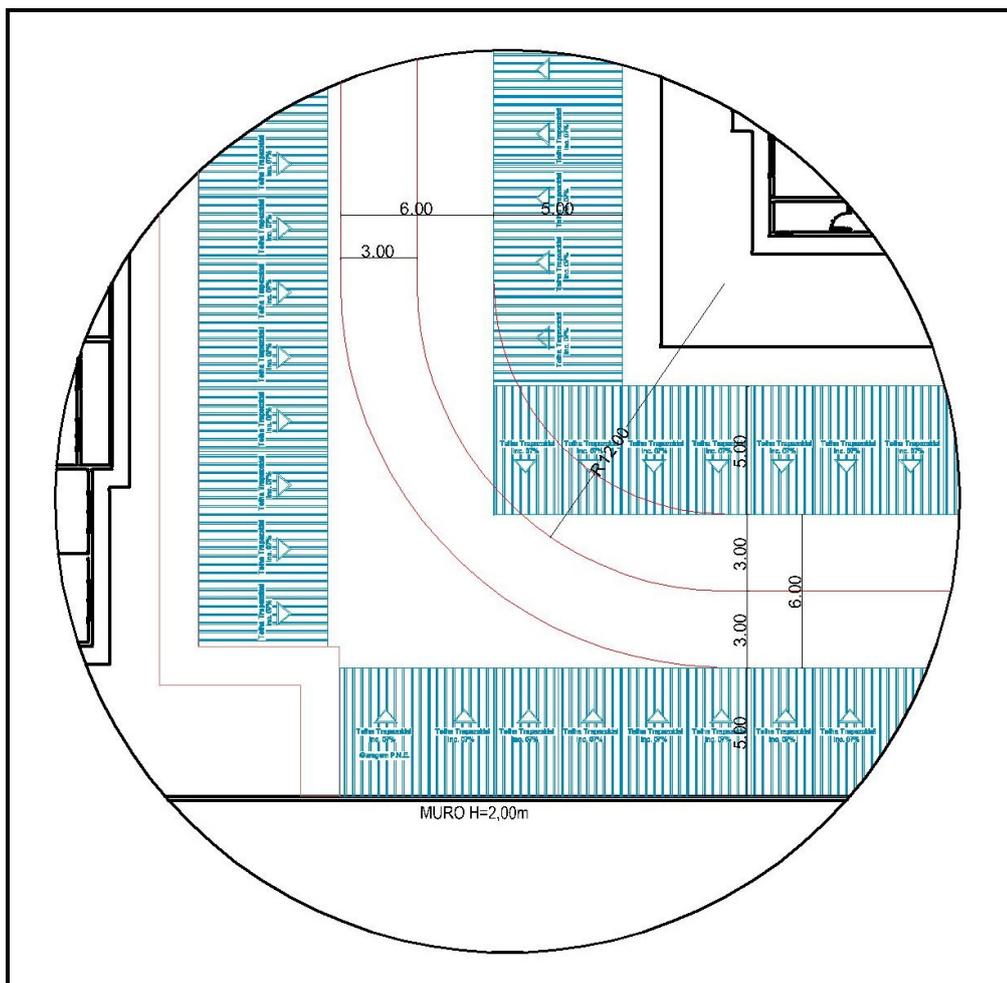
Figura 19 - Percurso para viatura do corpo de bombeiro com estacionamento descoberto.

Figura 20 - Percurso para viatura do corpo de bombeiro com estacionamento coberto.

As alternativas para corrigir essa irregularidade são: Executar a cobertura com no mínimo 4,50m de altura, deixar as extremidades dos estacionamentos sem cobertura ou retirar todas as coberturas. Sendo de forma técnica está última alternativa a menos ideal; mas economicamente é ao mesmo tempo a melhor alternativa, pois deixaria todos os apartamentos com mesmo valor de mercado. Vale ressaltar que todas as curvas no residencial são similares e a figura a seguir às representam.

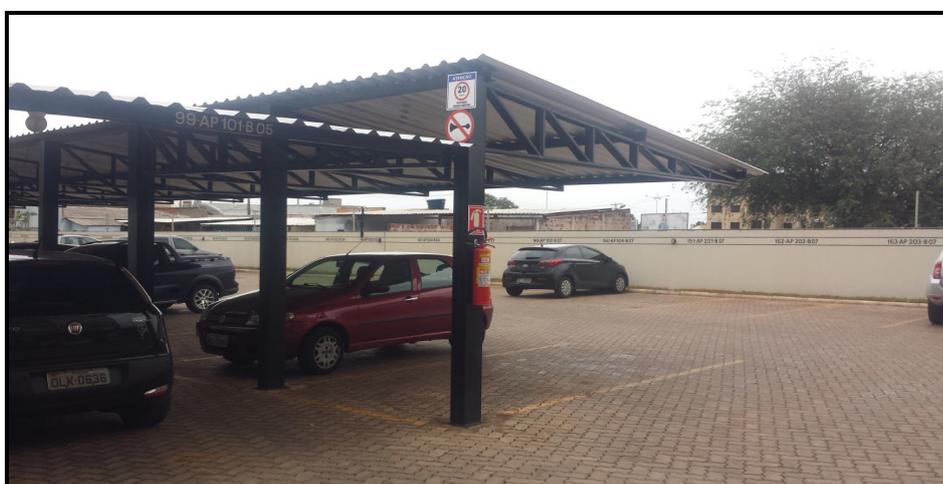
Figura 21 - Área de estacionamento coberto.

Em contrapartida, hoje o residencial possui cobertura em quase todos os estacionamentos. A figura abaixo evidencia tal situação.

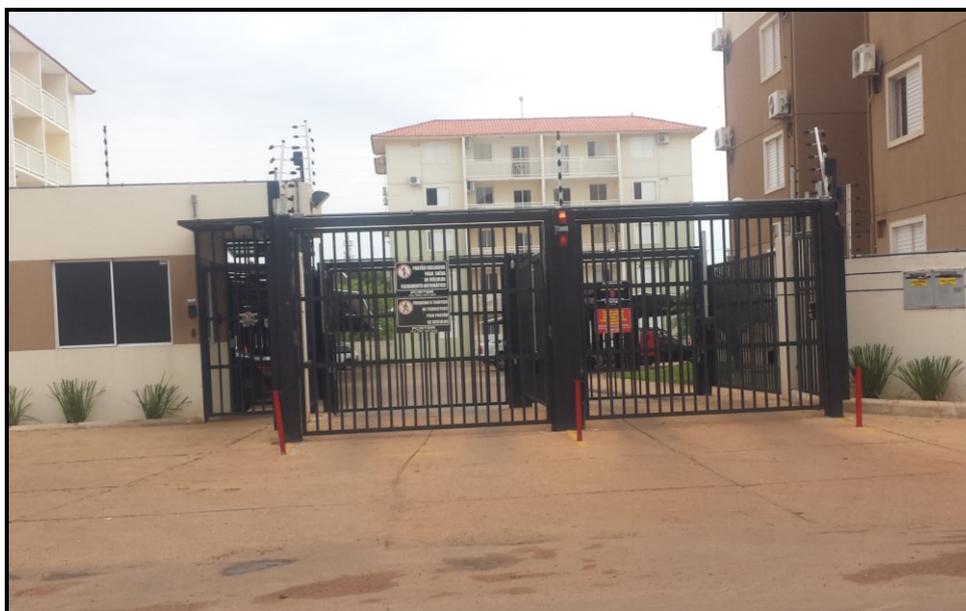
Figura 22 - Portão de entrada do Residencial

Outro vestígio encontrado no residencial, não associado á figura 8, referencia a entrada por parte das viaturas de salvamento do corpo de bombeiros no edifício, de acordo com figura a seguir.

A legislação exige que, caso houver viga superior ou qualquer outro tipo de obstrução no portão de acesso, a altura mínima deve se 4,5 metros livres. Aliado a isso a largura do portão fará seus mínimos 4 metros.

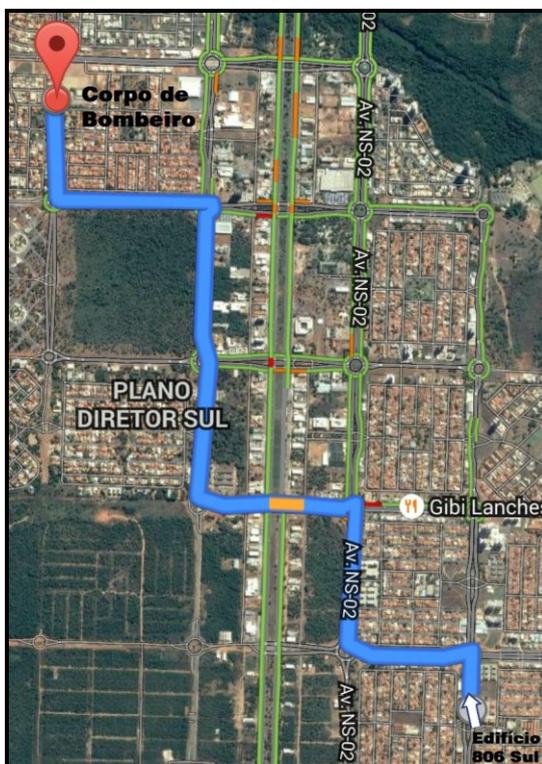
Figura 23 – Trajeto da viatura de salvamento até o edifício.

De acordo com essas informações, o tempo gasto pela viatura de salvamento nesse trajeto de 5,2 km, desde a saída e até a chegada ao edifício é de aproximadamente 8 minutos. Segue imagem demonstrando o trajeto.

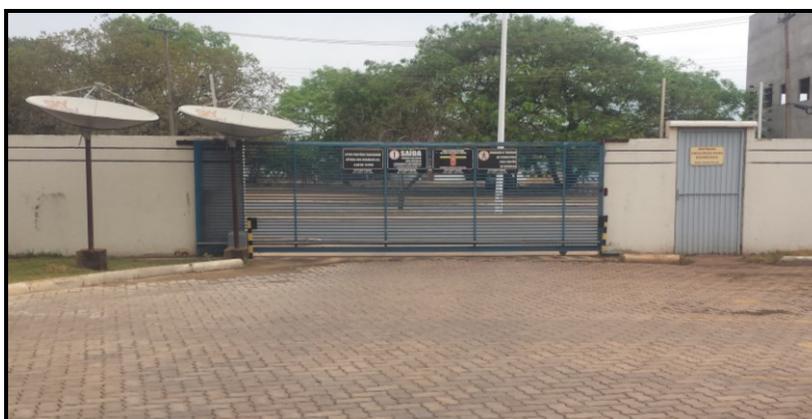
Figura 24 - Novo portão de entrada

Como medida de mitigar o caso anterior, os representantes do residencial fizeram junto ao corpo de bombeiros de Palmas – TO um novo acesso: um portão de entrada bem dimensionado a ponto de facilitar a entrada dos veículos, pois não possui vigas superiores em razão do portão ser de correr e possui apenas trilhos em sua base, conforme figura abaixo.
