**ESTUDO DAS PATOLOGIAS E POSSÍVEIS SOLUÇÕES PARA
RESTAURAÇÃO DO TRECHO DA RODOVIA TO-070 QUE LIGA OS
MUNICÍPIOS PORTO NACIONAL-TO E BREJINHO DE NAZARÉ-TO**

Monografia apresentada como requisito parcial
da disciplina Trabalho de Conclusão de Curso
II, do curso de Engenharia Civil, orientado pelo
Professor Msc. Fabrício Bassani dos Santos.

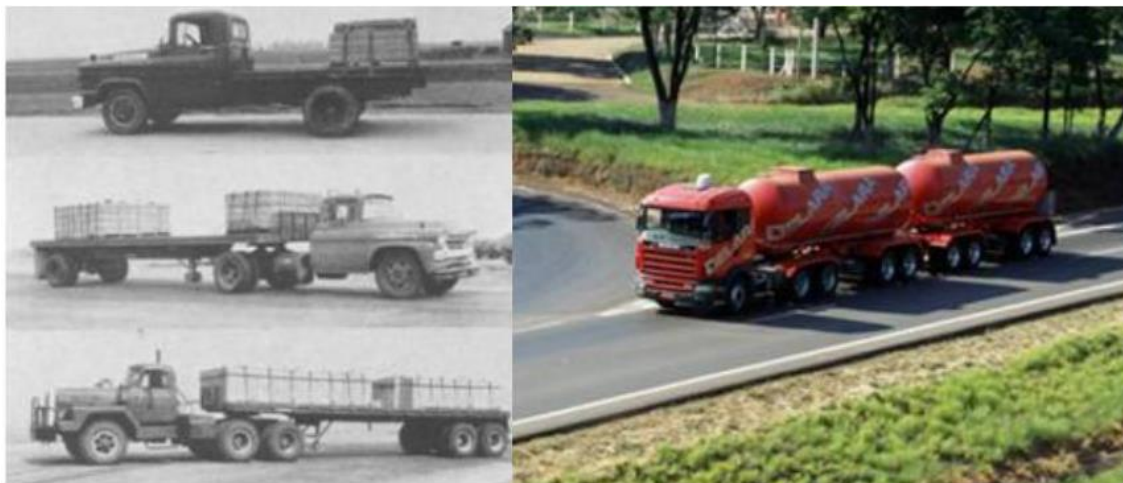
Figura 1: Veículos utilizados pela AASHO em pistas experimentais e veículo de carga usado atualmente
Fonte: FRANCO, 2007, p. 153

O transporte rodoviário está cada vez mais dinâmico e competitivo. Na figura 1, nota-se a diferença e a evolução entre os veículos usados nas pistas de testes de pavimento da AASHO, na década de 50 nos Estados Unidos, e os veículos de carga que circulam nas vias

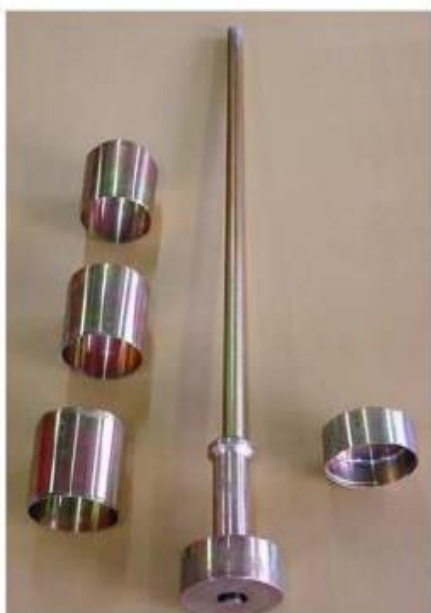
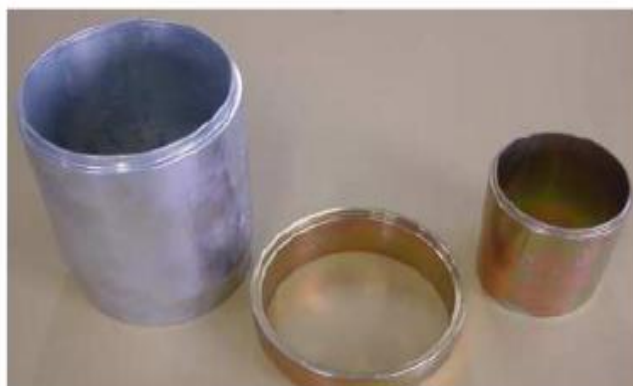
Figura 09 – Aparelhagem utilizada no ensaio de compactação de solos, soquete proctor e molde cilíndrico respectivamente.

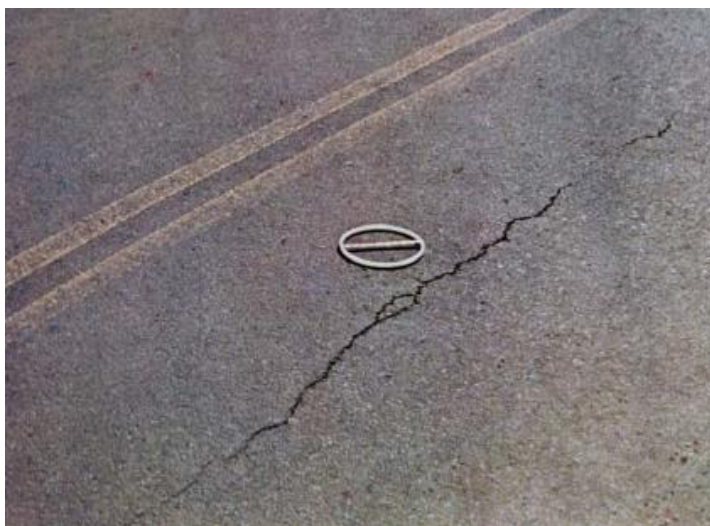
Figura 14 – Trinca isolada longitudinal (RS-155)
Fonte: DNIT 005/2003 TER

As possíveis causas para esse defeito podem ser através da execução de juntas entre etapas do pavimento construídas em momentos diferentes, causada pelo escorregamento do revestimento, ruptura de camadas inferiores, retração do subleito coesivo por secagem, entre outros.

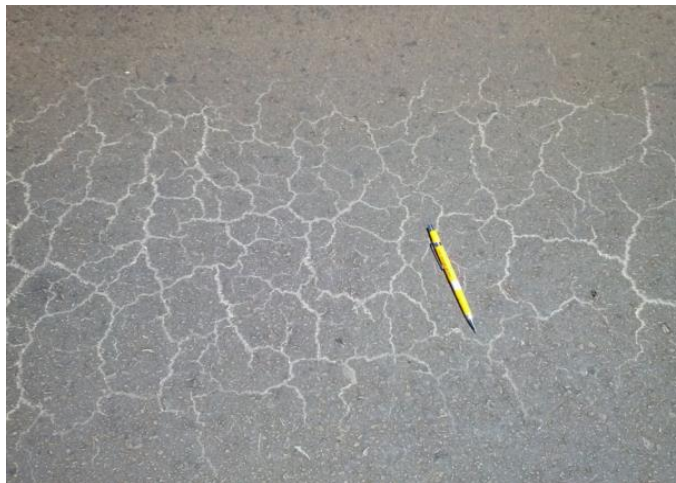
Figura 15 – Trinca couro de jacaré (RS-155)
Fonte: Autoria própria (2013).

Essa patologia pode ser identificada quando houverem trincas interligadas sem direções preferenciais gerando uma similaridade com o couro de jacaré.

BERNUCCI et al. (2008) citam que as principais causas da trinca couro de jacaré podem ocorrer pela ação repetitiva de cargas do tráfego, ação climática, envelhecimento do ligante e perda de flexibilidade, execução de compactação mal feita, deficiência no teor de ligante asfáltico, subdimensionamento, alta rigidez do revestimento em estrutura com elevada deflexão, reflexão das trincas de mesma natureza, recalques, entre outros.

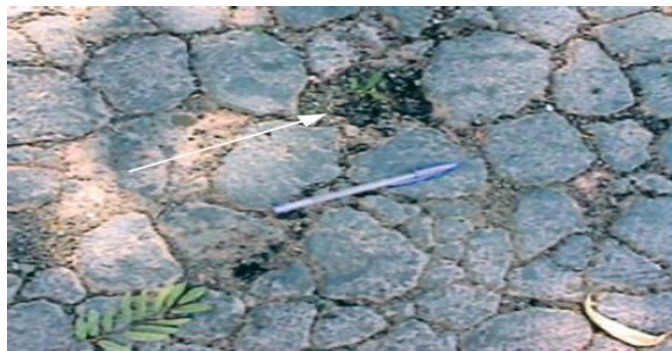
Figura 16 – Trinca couro de jacaré com erosão
Fonte: Bernucci et al. (2008).

Segundo BALBO (1997) trinca couro de jacaré com erosão é um estágio mais avançado do defeito, quando podem ser visíveis as desagregações em suas bordas, proporcionando aberturas cada vez maiores para as fendas, apresentando comumente material solto em suas aberturas.

BERNUCCI et al. (2008) relatam as possíveis causas na qual podem ocorrer essas patologias: envelhecimento do ligante e perda de flexibilidade pelo tempo em que esteja exposto, excesso de temperatura na fabricação, baixo grau de compactação e recalques diferenciais.

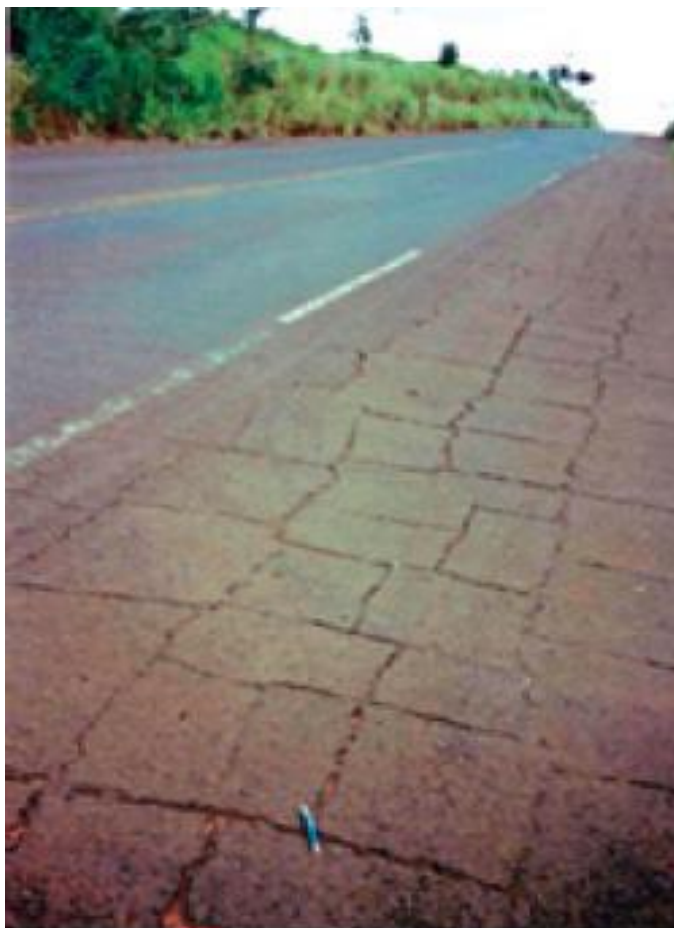
Figura 17 – Trincas de bloco

Segundo a norma DNIT 005/2003-TER trincas de bloco são o “conjunto de trincas interligadas caracterizadas pela formação de blocos formados por lados bem definidos, podendo, ou não, apresentar erosão acentuada nas bordas”.

BALBO (1997) define trincas de bloco como sendo um defeito com o aspecto predominante de forma de placas que apresentam paralelismo entre seus lados, criando fissuras maiores que as do couro de jacaré. Essas trincas possuem “tendência que as extremidades sejam lineares, bem definidas e paralelas às direções longitudinal e transversal”. O autor cita que as principais causas para essa patologia podem ser o tratamento da base com ligantes hidráulicos, retrações causadas pelo efeito térmico e hidráulico, a propagação das trincas da base ao revestimento, secagem do subleito ou base argilosa (coesiva).

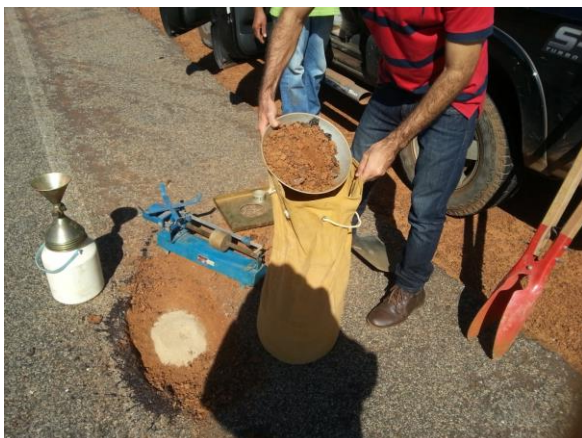
Figura 20: Coleta do solo.

O solo foi retirado da camada da base a uma profundidade de 20 cm, em quantidade de aproximadamente 8kg em cada ponto selecionado. A escolha dos 20 primeiros quilômetros foi em virtude do trecho ter maior incidência de manifestações patológicas. Já a produção dos corpos-de-prova foi realizada no laboratório de solos e materiais de construção do Centro Universitário Luterano de Palmas, onde foram executados os ensaios em conformidade com os métodos preconizados pelo DNIT e Normas Técnicas da ABNT. As figuras a 20 e 21 evidenciam a realização do procedimento.

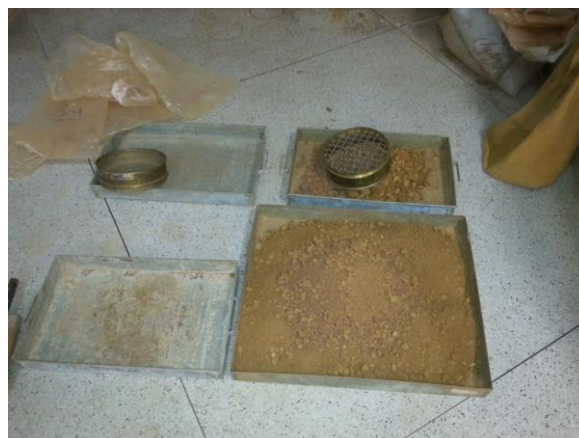
Figura 21: Classificação do solo

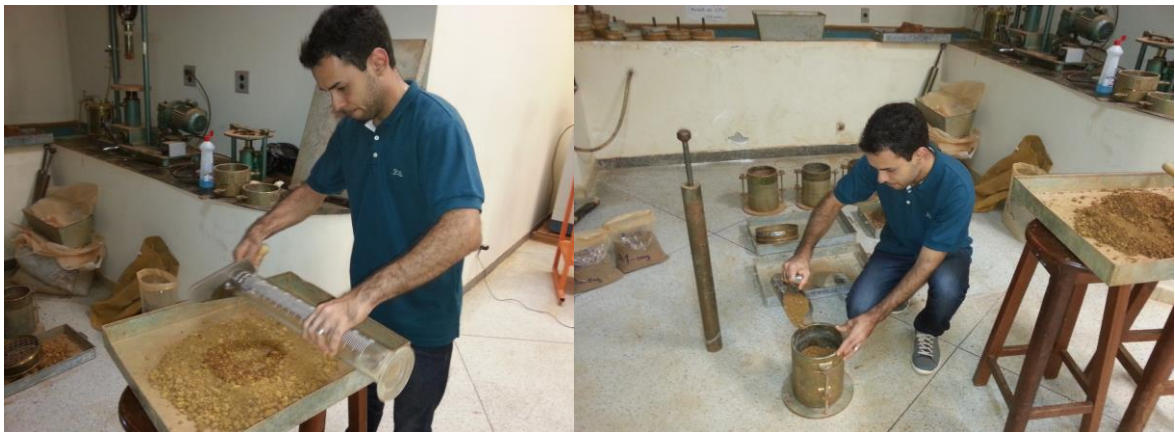
Figura 22: Homogeneização da amostra de solo da base e colocação das camadas do material.

Para cada mistura, foi acrescentada a quantidade de água estimada para se obter os pontos das curvas no gráfico, mostrando as densidades e umidades obtidas em cada um desses. Nas figuras a 22, 23 e 24, estão representados o solo e as misturas compactadas pelo ensaio.

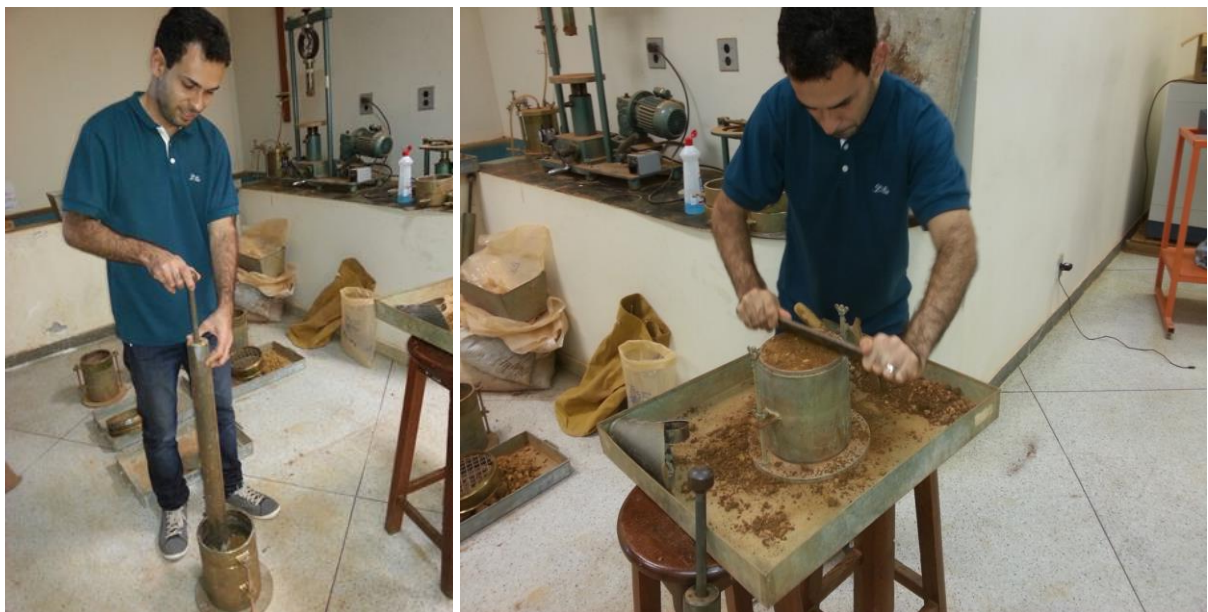
Figura 23: Compactando o solo e aplainando-se a superfície do material.

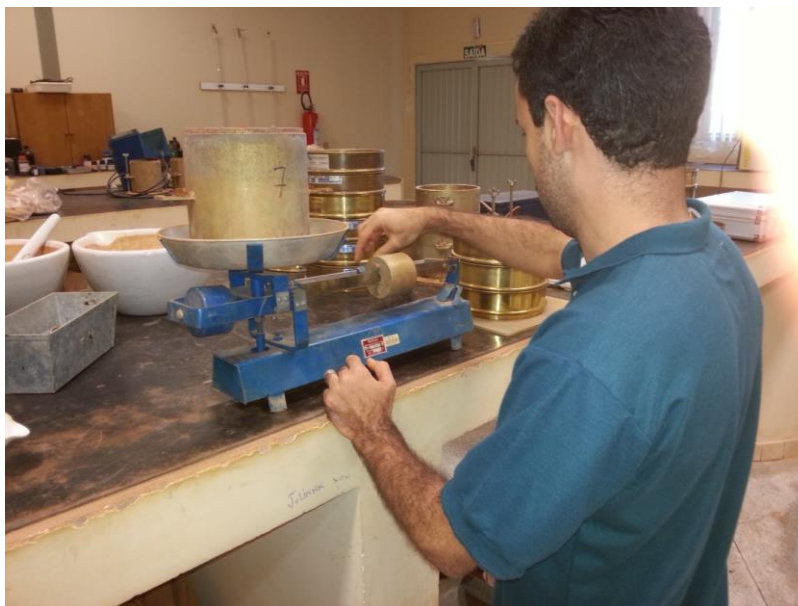
Figura 24: Pesando o cilindro.

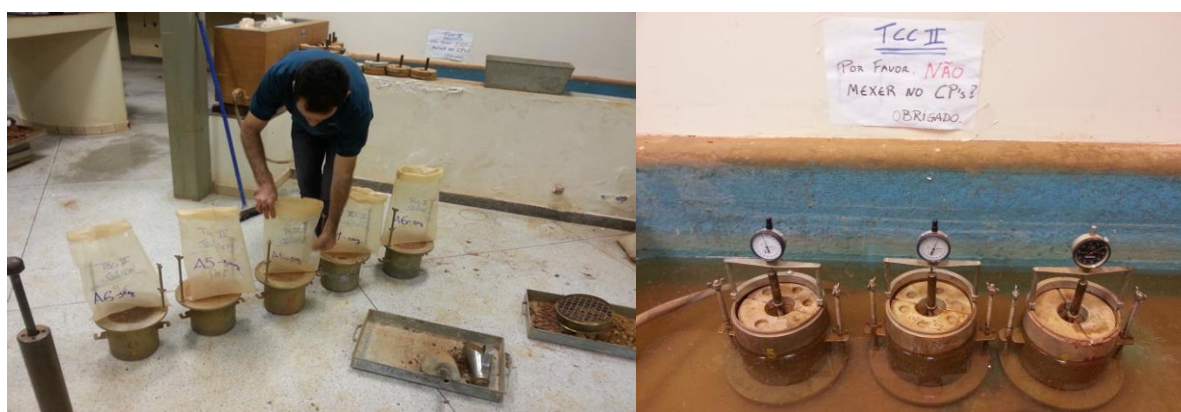
Figura 25: Compactação das amostras e amostra submersa.

Após a compactação da amostra dos 05 cilindros, imergiu-se os três cilindros seja umidade seco, umidade ótima e umidade saturada com o corpo de prova e colocado uma sobrecarga no tanque durante 96 horas, de tal forma que a água banhe o material tanto pelo topo quanto pela base. Podendo realizar a leitura de deformação (expansão ou recalque) com aproximação de 0,01mm a cada 24h.

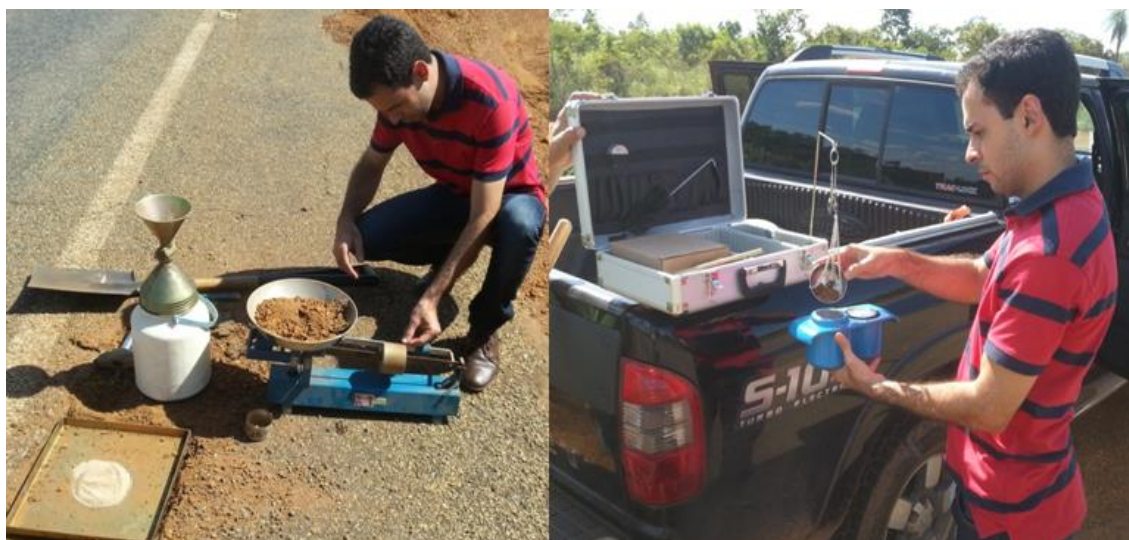
Figura 26: Determinação da massa específica e determinação do teor de umidade.

Uma vez finalizada a fase de compactação na camada de base, foram executados ensaios de campo para determinação da massa específica aparente do solo seco “in situ” com emprego do frasco de areia, segundo o procedimento da norma 092 (DNER, 1994a) e mostrado na Figura 26. Nos mesmos pontos foi determinado o teor de umidade “in situ” com o “Speedy” conforme a norma 052 (DNER, 1994b) e ilustrado na Figura 26. No caso do

“Speedy”, com as amostras deformadas coletadas em campo foram realizados ensaios em laboratório para determinar a calibração entre o “Speedy” e a estufa, visando auxiliar no andamento dos ensaios em campo. Em cada uma de cinco coleta do trecho foram selecionadas para a realização desses ensaios em função da patologia da pista que foram recolhidas nos dias das visitas para execução do controle tecnológico.

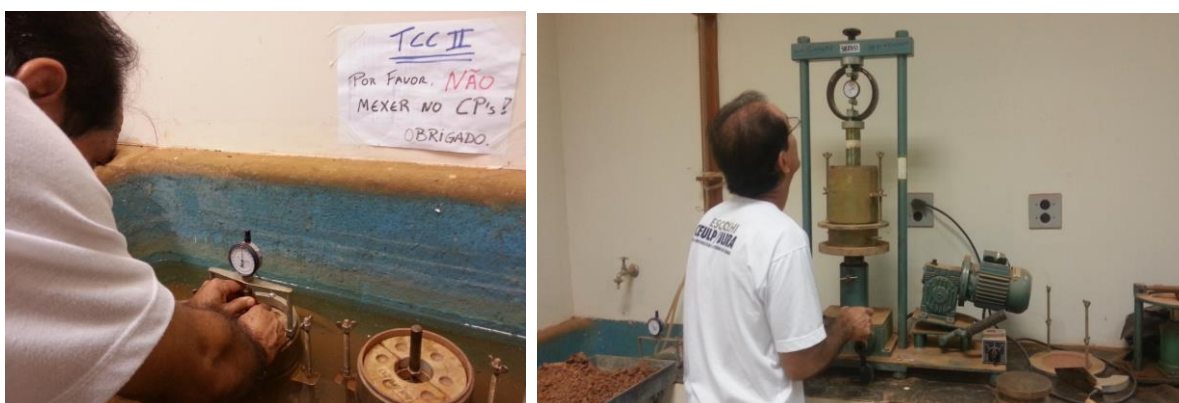
Figura 27: Amostra submersa e Execução do ensaio CBR.

Em seguida, com o auxílio de um extensômetro, foi feita a leitura inicial para a verificação da expansão. Após, cada amostra foi mantida em imersão em um tanque com água em nível constante, por um período de 4 dias. Logo após esse período, as amostras foram retiradas do tanque, sendo feita uma nova leitura com o extensômetro, o que pode ser visto na figura a seguir.

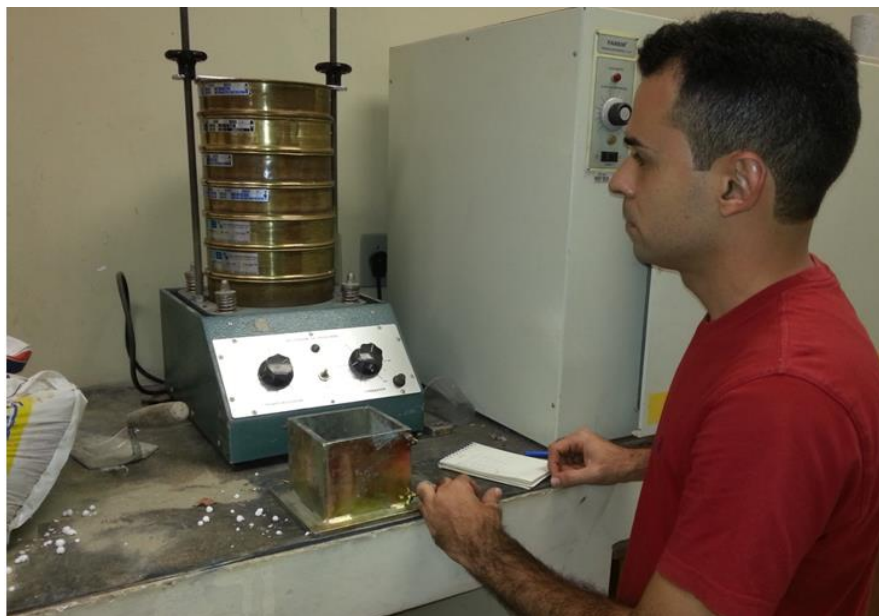
Figura 28: Peneiramento da amostra.

- secou-se a amostra de solo em estufa (110 ± 5) °c, então esfriou o material à temperatura ambiente e determinou-se sua massa total.
- desmancharam-se os torrões, evitando a quebra dos grãos, e homogeneizou-se a amostra.
- pelo método de quarteamento, reduziu-se a quantidade de material até se obter uma amostra representativa em quantidade suficiente para a realização do ensaio.
- realizou-se então o peneiramento na série de peneiras, pela agitação mecânica do conjunto.
- após o peneiramento foi pesado em sequência, com aproximação de 0,1% sobre a massa da amostra total, o material retido em cada peneira.

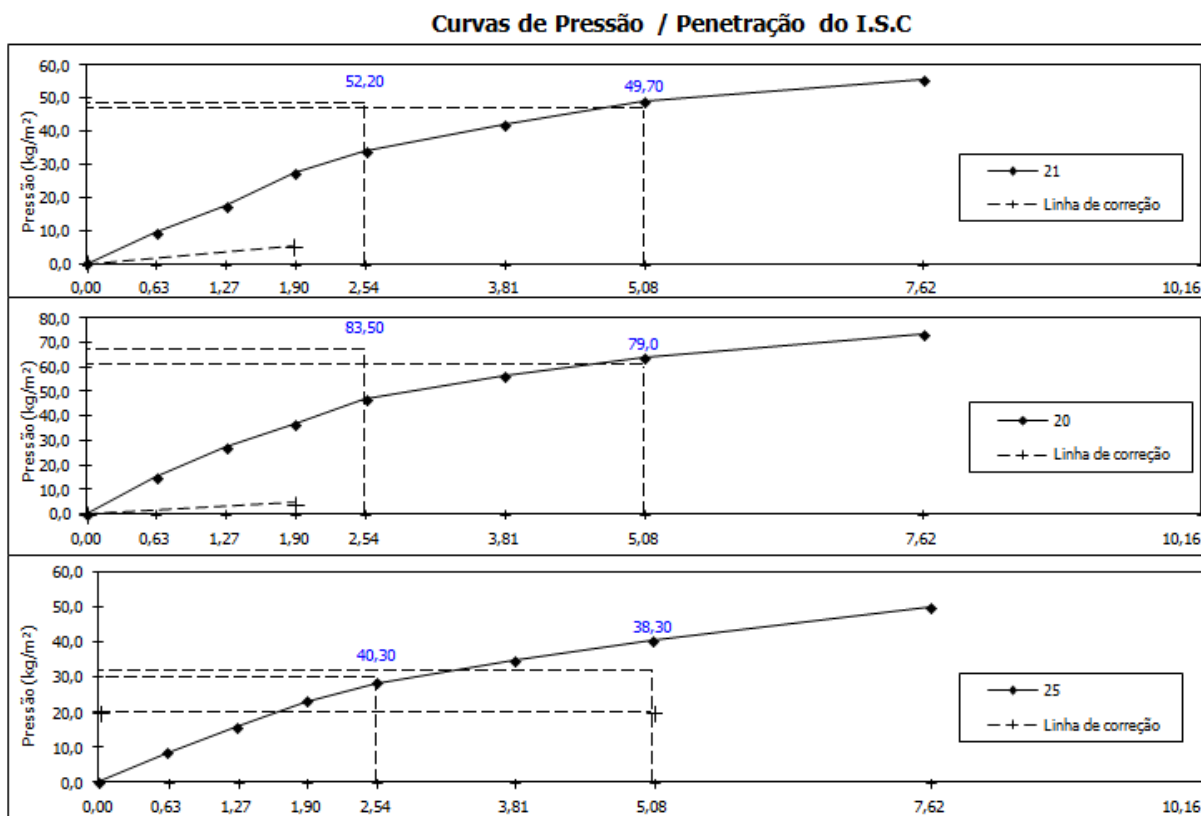
Figura 30: Curvas de Pressão/Penetração do I.S.C. Fonte: Autor

Após serem realizados os ensaios para a determinação do Índice de Suporte Califórnia, com os resultados obtidos foram traçadas as curvas pressão x penetração. Essas não precisaram ser corrigidas segundo a norma, pois não apresentaram, na parte inicial, uma concavidade voltada para cima. O gráfico com as curvas é apresentado na figura 30.

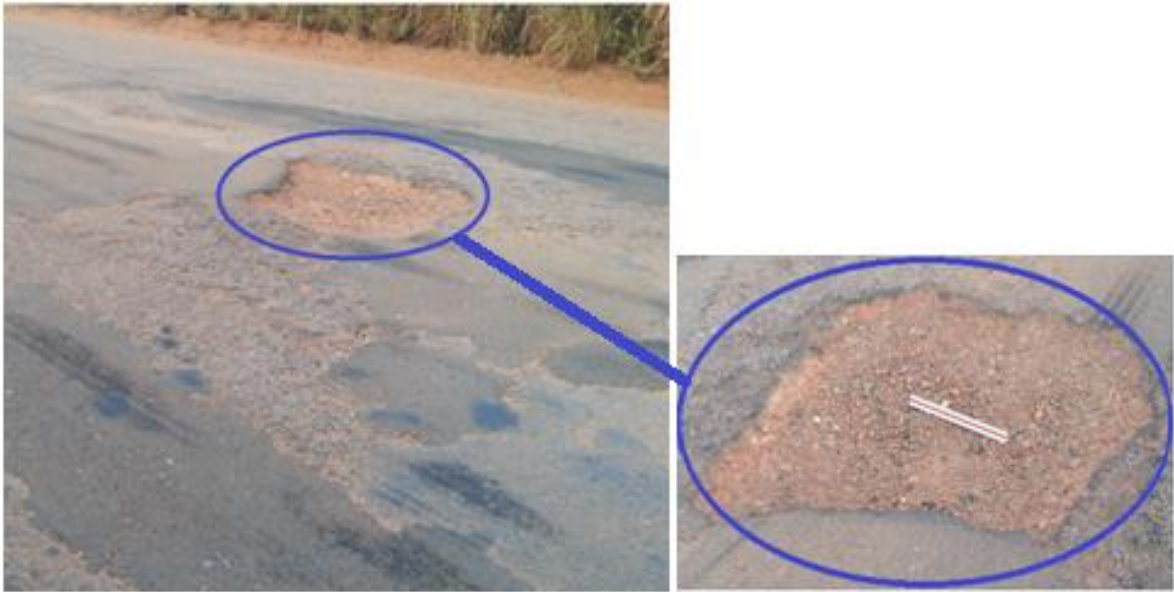
Figura 34: Panela/Buraco - Rodovia TO-070.

Uma vez que o trecho não possui drenagem superficial, após a abertura do buraco, a água que antes infiltrava com dificuldade pela trinca, agora tem mais facilidade para atingir as camadas de base e subleito. Pois a água infiltra sobre pressão, carreando o material mais fino, agravando assim o problema.

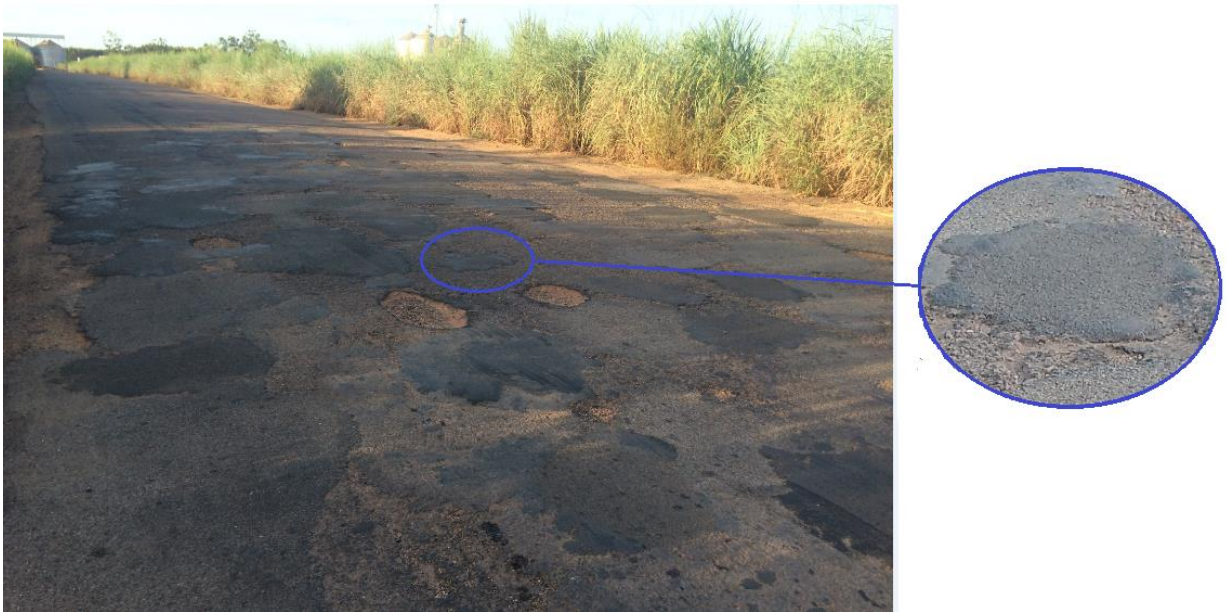
Figura 38: Remendos - Rodovia TO-070.

De acordo com a figura 38, é possível ver o tipo de remendo executado da operação “tapa-buraco” através da forma, uma vez que, a literatura exige que seja feito um corte retangular ao redor da panela/buraco, que neste caso, percebe-se que foi seguido o procedimento, devido à massa asfáltica apresentar formato retangular, conforme as setas indicadas na figura 38.

1. Corta-se o buraco em forma retangular, tornando as faces verticais;

2. Retira-se o material de base;

4. Preencha-o com massa asfáltica (pré-misturada);

5. Compacta-se com rolo ou soquete até certa altura, de forma que a compactação adicional seja feita pelo tráfego;

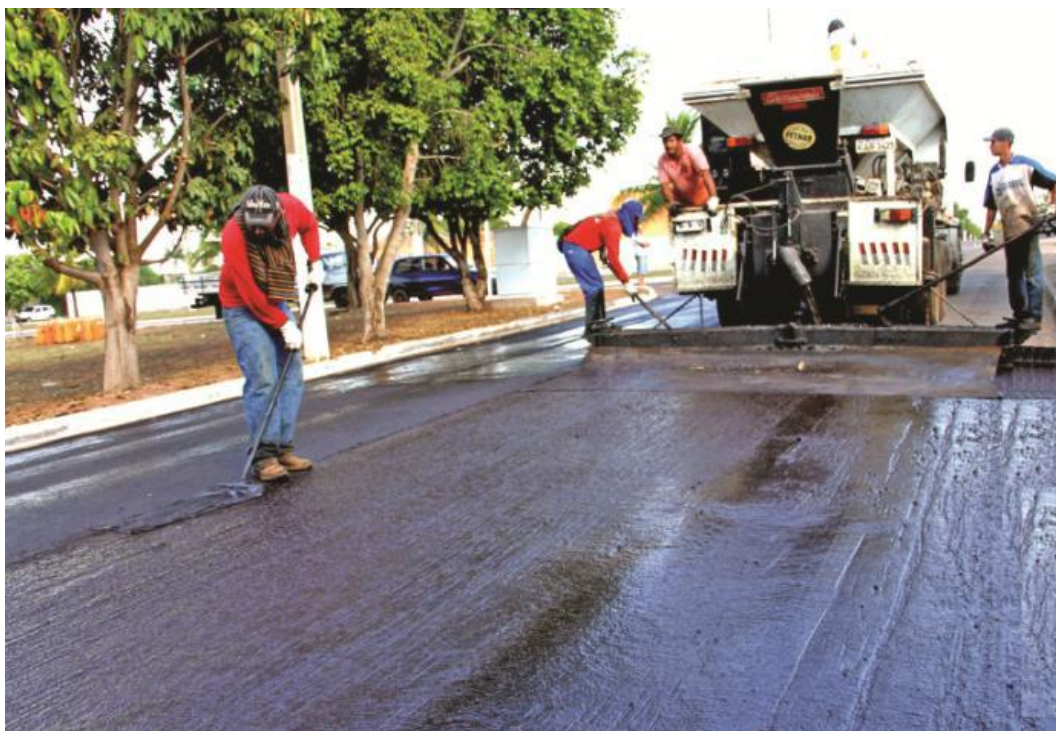
Figura 39: Execução de Recuperação Superficial – Recapeamento usando Lama asfáltica.

Esse tipo de correção não vale para corrigir defeitos estruturais, somente superficiais. Destina-se a impermeabilização do revestimento, reduzir a perda de agregados, recuperar a rugosidade do revestimento desgastado pelas ações abrasivas do tráfego.
