**AVALIAÇÃO DA ESTABILIDADE DE MACIÇO DE TERRA NA  
RODOVIA TO 455, Km 26, COM VISTA PARA ESTRUTURAS DE  
CONTENÇÃO**

Projeto apresentado como Trabalho de Conclusão de Curso II (TCC) do curso de Engenharia Civil, orientado pelo Professor M.Sc. Eivaldo Alves dos Santos.

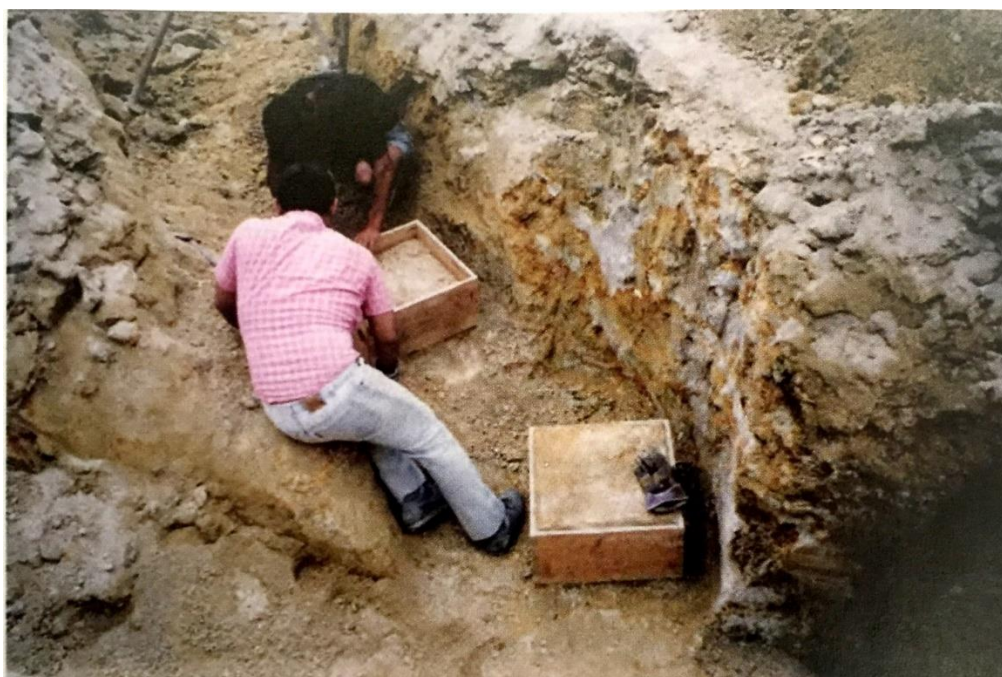
**Figura 3 – Obtenção de amostras indeformadas**

As amostras indeformadas (Fig. 3) têm como intenção simular a real situação de esforços em que o solo esta sendo submetido. Os parâmetros para o

Os procedimentos para a retirada destas amostras são regidos pela NBR 9604/1986.

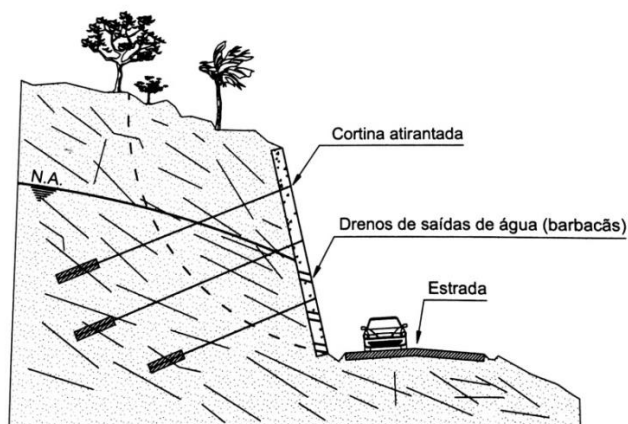
**Figura 35 – Estrutura de cortina atirantada**

Na parte externa da estrutura são os tirantes aplicam os esforços em uma placa, que são apoiadas em uma laje para a distribuição das tensões. Este conjunto tirante, placa e laje de concreto armado, constituem a estrutura que uma cortina atirantada, que pode ser observada na Figura 35.

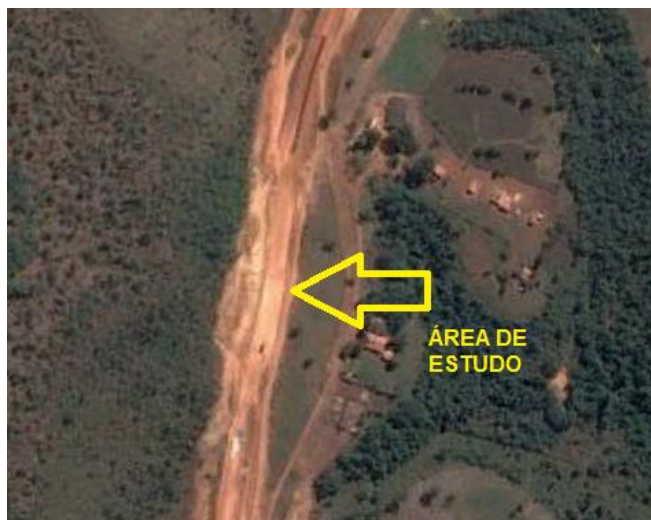
**Figura 37 – Área de estudo**

A seção em estudo esta localizada as margens da rodovia TO-455, Km 26, conforme Figura 37. A escolha desta encosta se justifica, pois a encosta é extensa e em praticamente metade do trecho sofreu processos erosivos. A rodovia foi implantada há cerca de 3 anos, ou seja, a obra de retaludamento é recente, o que evidencia a grande chance de instabilidade do maciço.

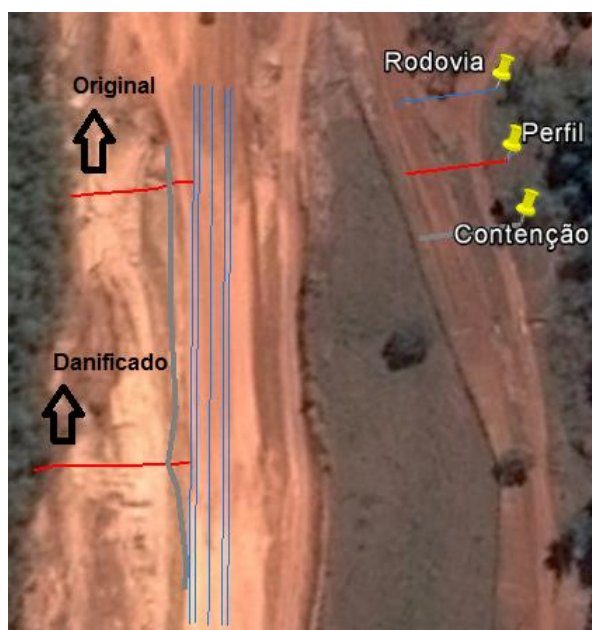
**Figura 38– Locação dos trechos**

Na figura 38, também podemos observar a locação da rodovia e também da estrutura de contenção em gabião que foi executada para evitar que a terra invada a pista de rolamento.

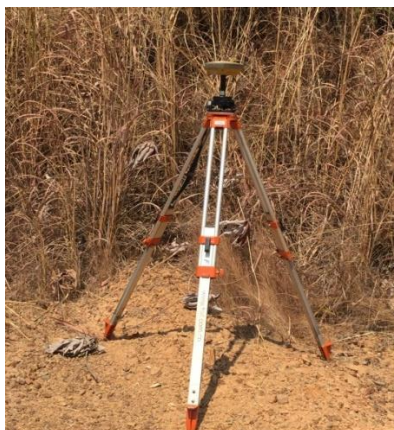
**Figura 39 – Ripper base**

O levantamento planialtimétrico foi executado através da utilização de GPS geodésico Ripper, onde se fez necessário à implantação de uma base (Fig. 39), para a triangulação dos dados, e outro equipamento para percorrer os pontos a serem levantados.

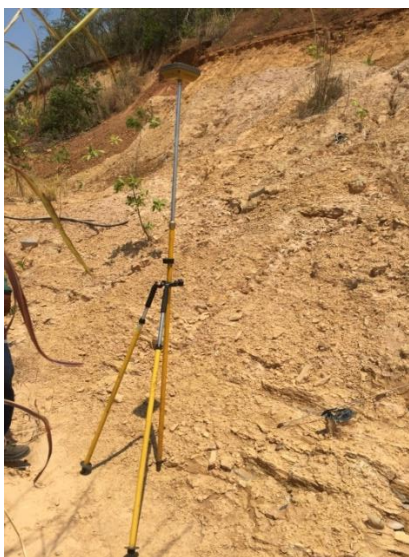
O Ripper que percorreu os pontos levantados permaneceu cerca de 15 minutos em cada ponto, para a captura precisa das coordenadas dos pontos. (Fig. 40)

**Figura 40 – Ripper móvel**

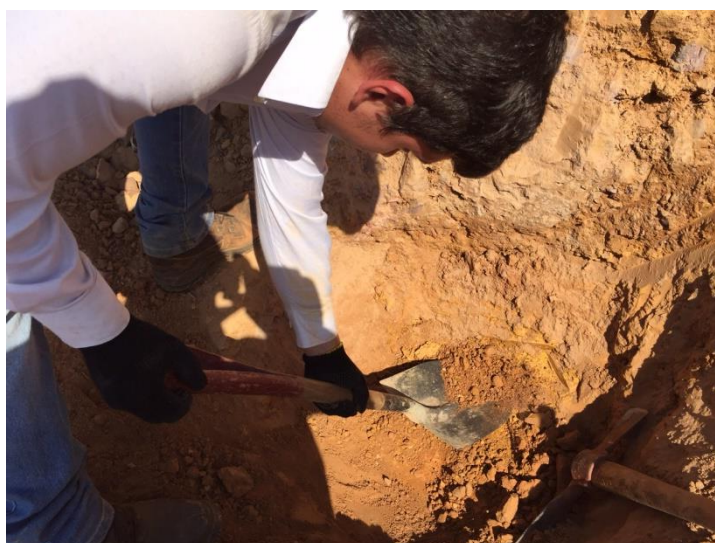
**Figura 41 – Coleta de amostra deformada**

Para a execução dos ensaios necessários a este trabalho, foi necessária a retirada de amostras indeformadas e deformadas em conformidade com a NBR 9604/1986. As amostras deformadas (Fig. 41) foram captadas em três pontos do talude, para assim obter maior precisão nos resultados, cada amostra com cerca de 15 Kg.

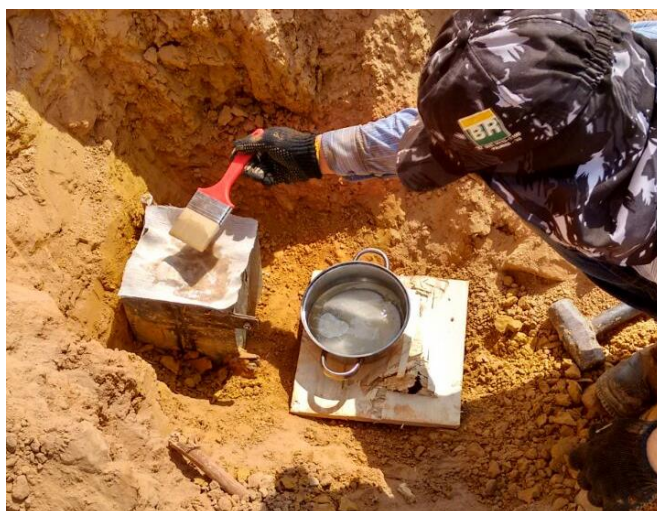
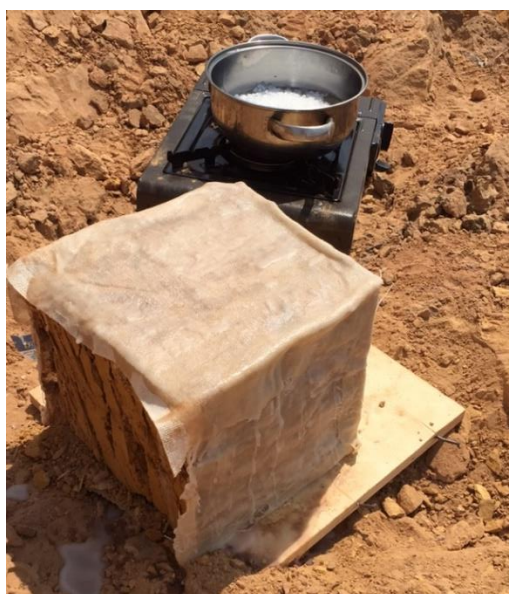
A amostra indeformada (Fig. 42 e 43) foi obtida a partir de um único ponto, a mesma foi obtida com a penetração de uma caixa cúbica metálica de 25 x 25 cm, em seguida foi retirada a terra das laterais da amostra e cortada no fundo com um facão para em seguida iniciar o processo de impermeabilização da mesma com talargça e parafina até a chegada ao laboratório para a retirada dos corpos de prova para a realização do ensaio de cisalhamento direto.

**Figura 42 – Impermeabilização da amostra indeformada**

**Figura 43 – Amostra indeformada**

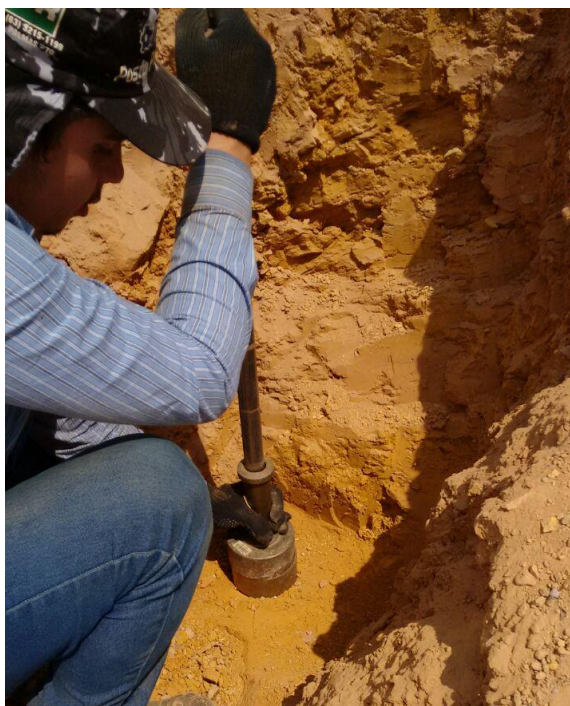
**Figura 44** – Retirada da amostra para estabelecer o peso específico

O peso específico das amostras obteve-se através da retirada de corpos de provas cilíndricos indeformados, através da cravação de um cilindro de aço com volume de 10,4 x 11,5 cm, onde o mesmo era penetrado no solo através de uma haste de ferro e um soquete (Fig. 44). Após a total penetração do mesmo, ele era retirado e pesado em uma balança de campo (Fig. 45).

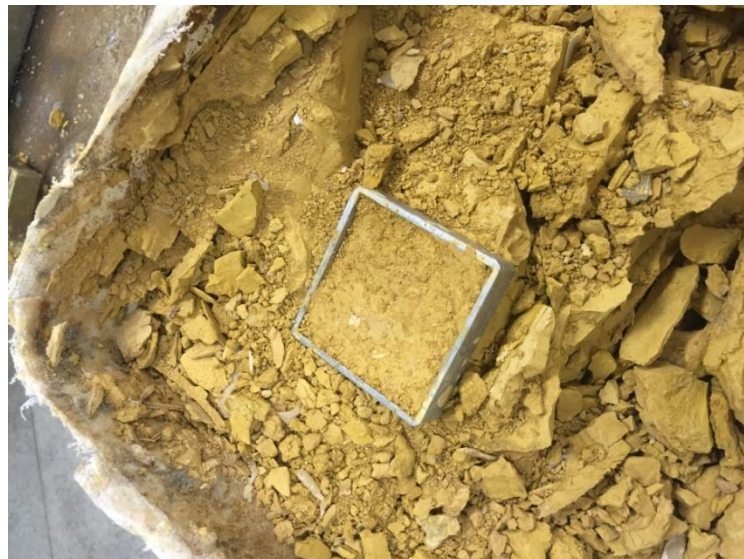
**Figura 46** – Talhagem corpo de prova para cisalhamento

. O ensaio de cisalhamento direto foi realizado com a umidade natural do terreno, através da obtenção de corpos de prova indeformados, a partir da amostra indeformada retirada em campo, onde o processo de confecção do corpo de prova para ensaio, deu-se da seguinte forma, cravou-se um molde de 6 x 6 cm e fez-se a talhagem ao redor do mesmo (Fig. 46).

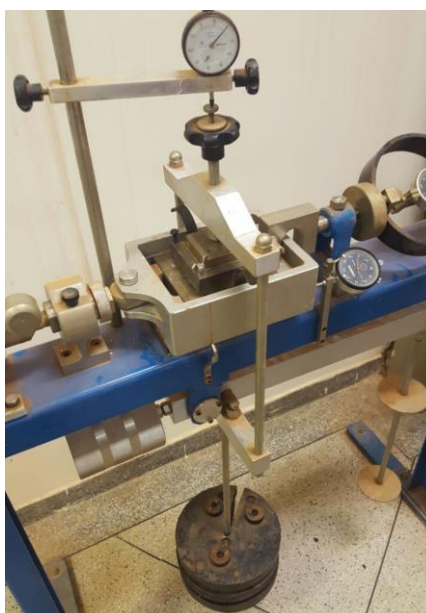
Posteriormente o conjunto foi colocado no equipamento de cisalhamento direto e submetidos a carregamento axial por 24 horas, para ocorrer o adensamento do solo. (Fig. 48)

**Figura 48** - Carregamento axial

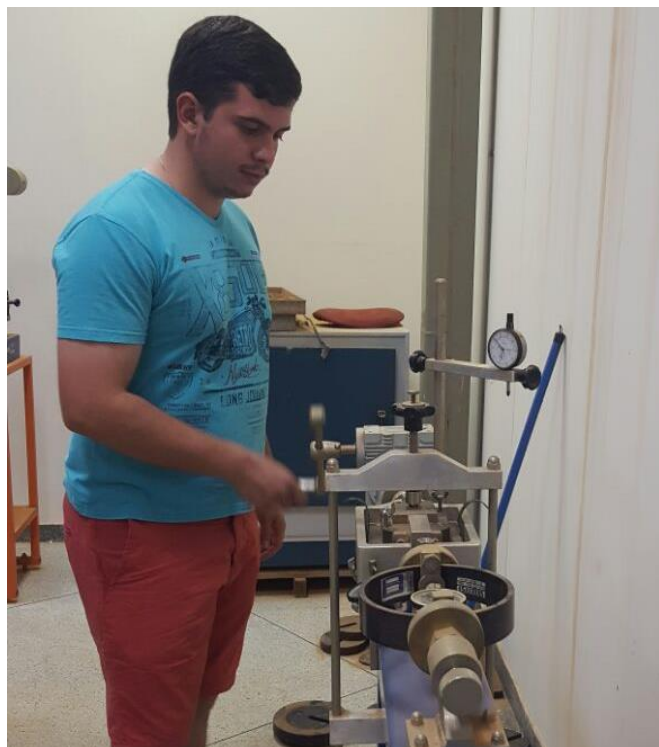
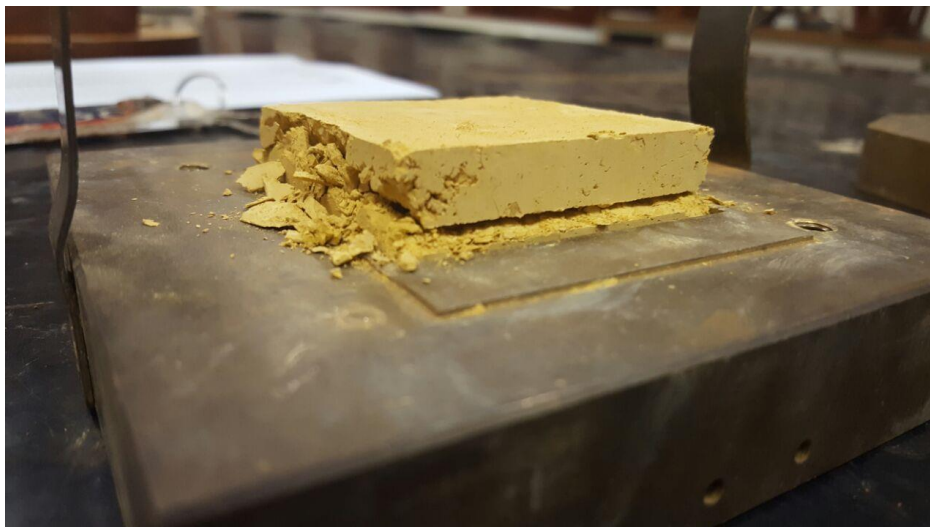
Ao longo do ensaio foram aplicadas as seguintes tensões normais para o adensamento: 16,67; 27,78; 50; 94,44; 183,33 KPa. Os corpos de prova foram submetidos a uma velocidade de deslocamento horizontal de (0,044mm/min), que se permaneceu constante até a ruptura do mesmo por cisalhamento. Durante o ensaio foram observados os deslocamentos horizontais e a deformação do anel dinamométrico, que foram utilizados para a elaboração da curva tensão X deformação. Na figura 49 podemos observar a realização do ensaio de cisalhamento direto manual e na figura 50, observamos um corpo de prova que sofreu a ruptura por cisalhamento.

**Figura 49** – Execução do ensaio de cisalhamento direto manual

**Figura 50** – Corpo de prova após ruptura por cisalhamento

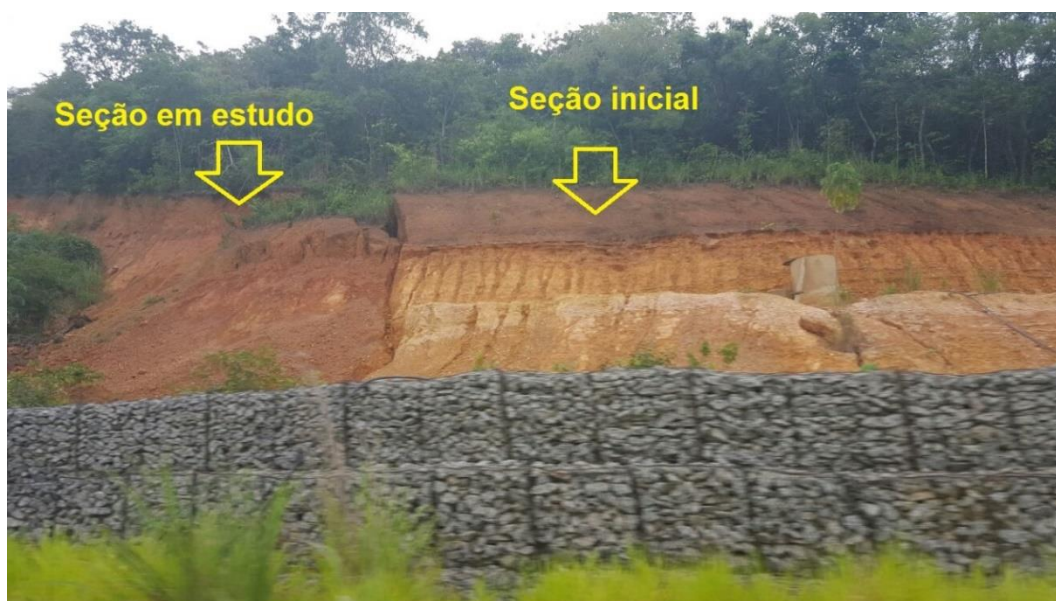
**Figura 52 - Seções de estudo**

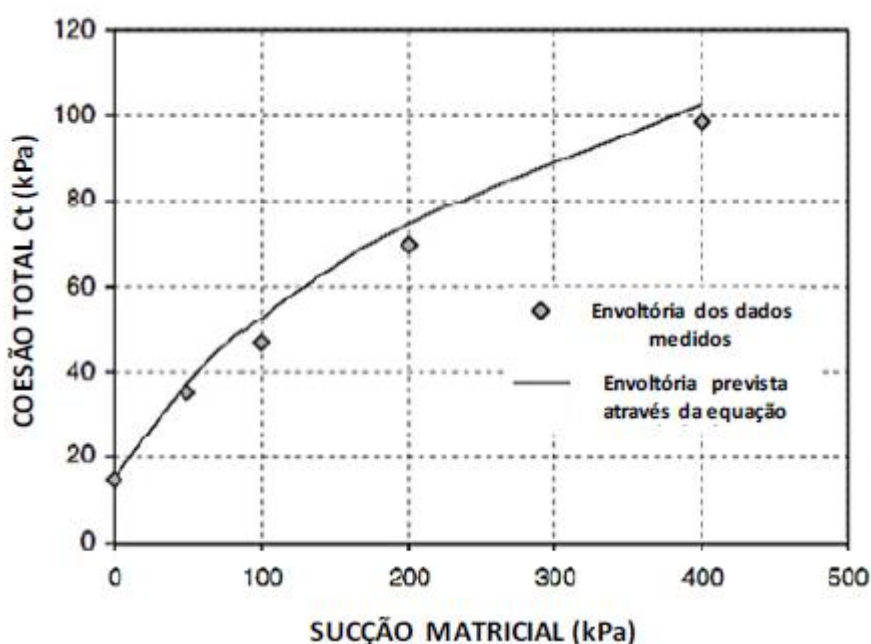
**Figura 53** – Curva coesão versus sucção

Através da figura 55 podemos estabelecer um parâmetro para a coesão do solo em estudo quando em estado de saturação é por volta de 15 KPa, sendo assim fez-se a análise da estabilidade das duas seções novamente. Segundo Fredlund et al. (1978) *apud* Cardoso Jr. (2006), o ângulo de atrito do solo não altera com a variação da sucção do solo, portanto manteve-se o valor de 22,93° para o ângulo de atrito. O peso específico do solo saturado foi de 26,05 KPa. Esta análise se fez

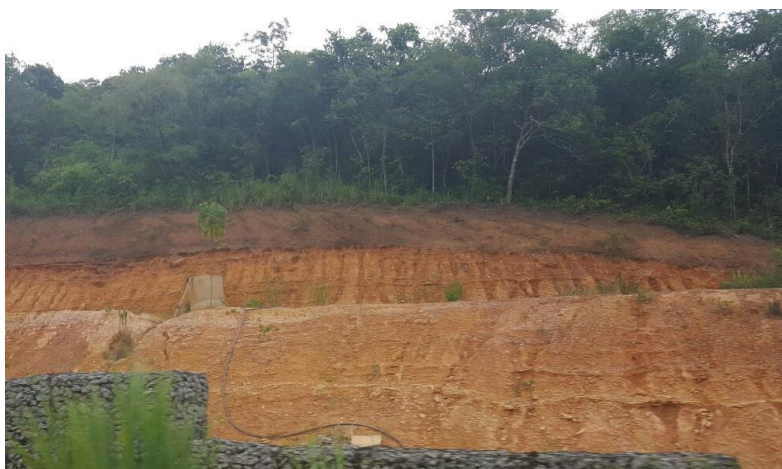
**Figura 57 – Maciço original**

Observou-se durante a visita ao local, que parte do talude executado sofreu processos de escorregamento de massa. Não se sabe o período em que ocorreu o mesmo, mas em um período máximo de três anos, quando foi executada a obra de retaludamento da encosta para a execução da rodovia. Na figura 56, podemos observar a parte do talude que sofreu processos de escorregamento, já na figura 57, observamos o formato original do maciço.
