**ANÁLISE ESTRUTURAL DE UM PÓRTICO HIPERESTÁTICO
CONSIDERANDO VARIAÇÕES DE TEMPERATURAS NA CIDADE DE
PALMAS/TO**

Monografia apresentada como requisito parcial para aprovação da disciplina de Trabalho de Conclusão de Curso I (TCC I) do curso de Engenharia Civil, orientado pelo Professor Roldão Pimentel de Araújo Júnior.

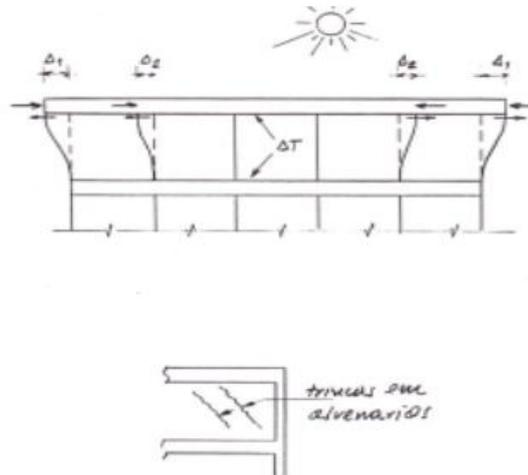
Figura 1 - Efeito da Variação Térmica em Coberturas e Alvenarias.

Na figura 1 a seguir, pode-se visualizar os efeitos das mudanças de temperatura em coberturas e alvenarias:

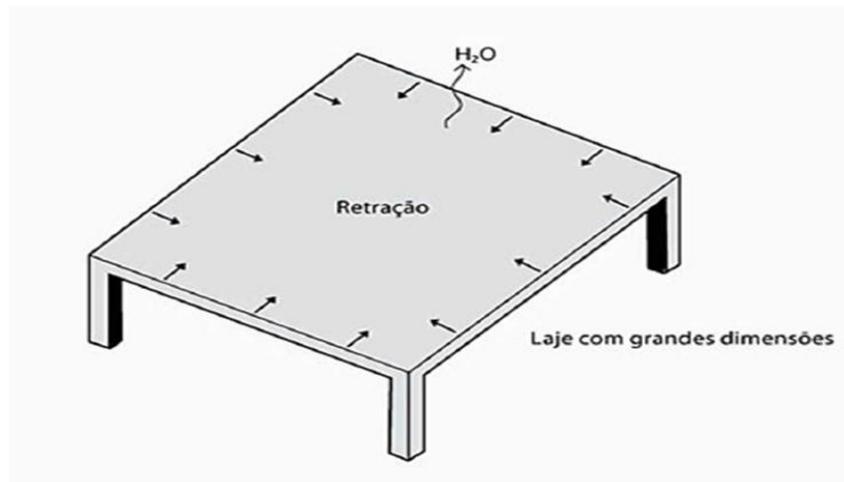
Figura 2- Retração em laje causada pela variação de temperatura.

De acordo com a figura 2 a seguir, temos o esquema de como ocorre a retração em uma laje sobre o efeito das variações de temperatura:

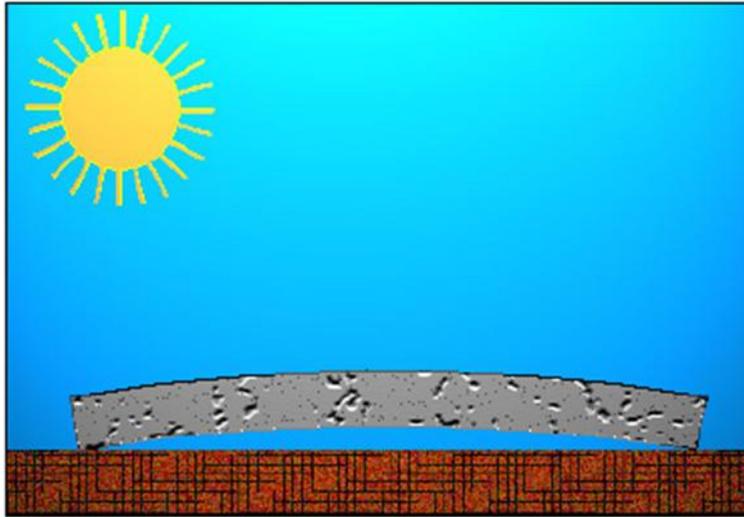
Figura 3- Empenamento induzido durante o dia pela dilatação

Na figura 3, pode-se visualizar o efeito do empenamento em uma placa de concreto pela dilatação:

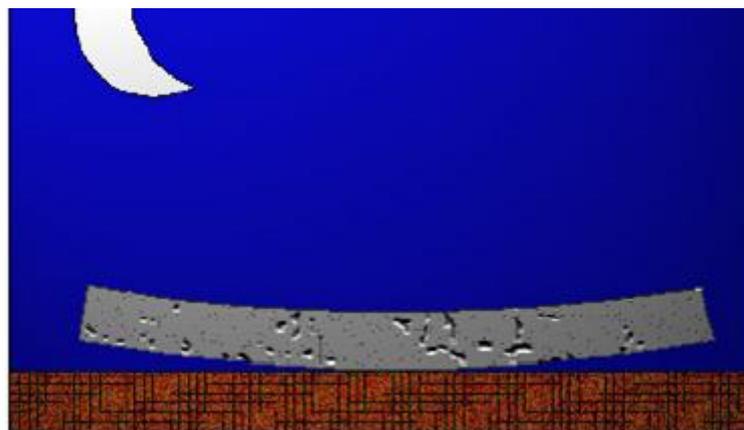
Figura 4- Empenamento induzido durante a noite pela retração

Na figura 4 que segue, pode ser visualizado o efeito do empenamento em uma placa de concreto pela retração:

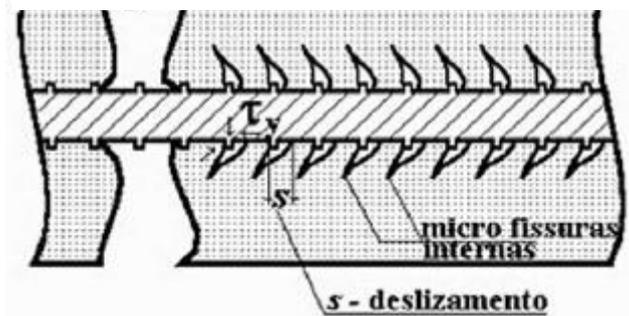
Figura 5- Perda de aderência causada por fissuras

A seguir, na figura 5, pode ser visualizado como ocorre as fissuras devido à perda de aderência no concreto armado:

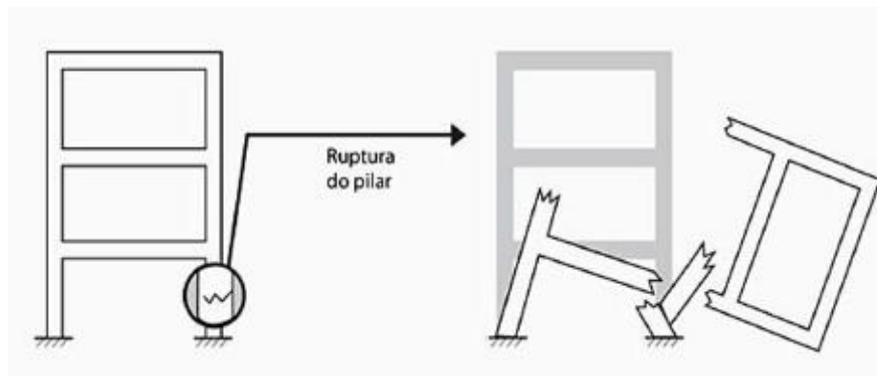
Figura 6- Estrutura em colapso pela ruptura de um pilar

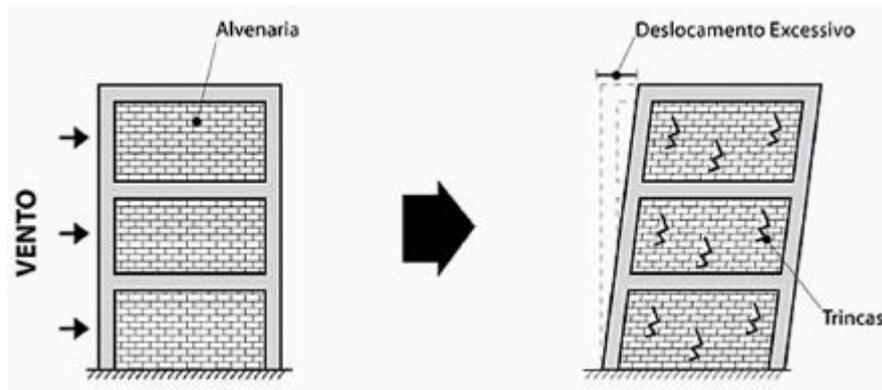
Figura 7- Deslocamento excessivo em um edifício gerando trincas

Na figura 7, pode ser visualizado o deslocamento causado pela ação do vento, provocando o surgimento de fissuras:

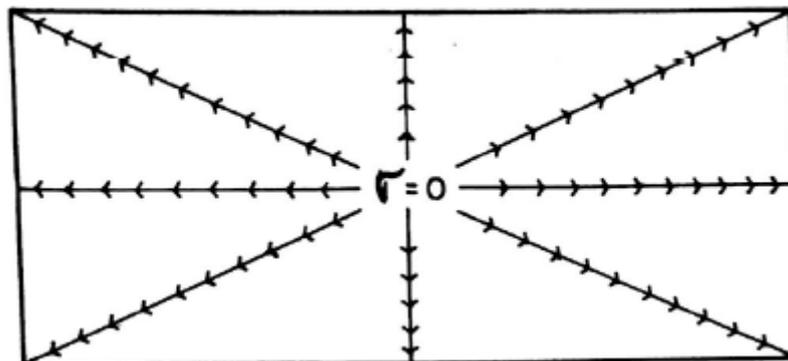
Figura 8- Distribuição de tensões em laje de Cobertura causadas por variação de temperatura

“A dilatação plana das lajes e o abaulamento provocado pelo gradiente de temperaturas ao longo de suas alturas introduzem tensões de tração e cisalhamento nas paredes das edificações, conforme se constata na prática, e segundo observações de diversos autores, as trincas se desenvolvem quase que exclusivamente nas paredes”

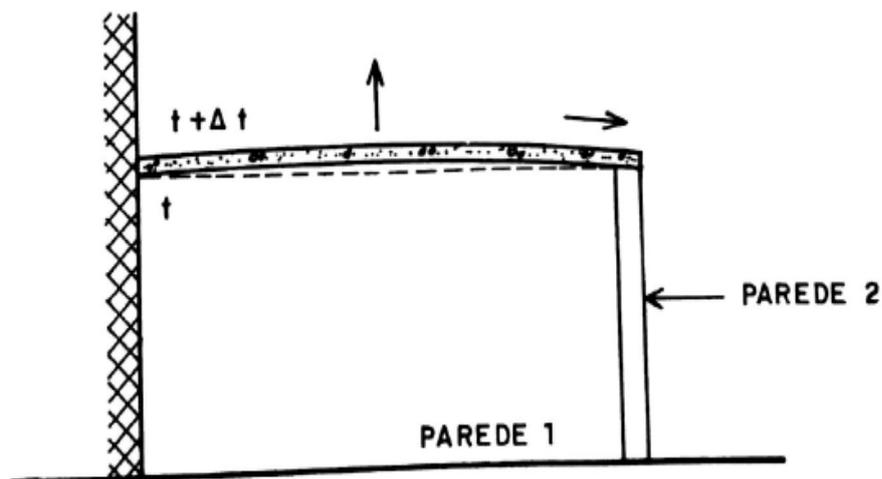
Figura 9- Movimentação térmica em laje de cobertura, com ação de tensões de tração e cisalhamento

THOMAZ(1989) ressalta que as trincas poderão se distribuírem inclinadas próximas ao topo da parede, e que nem sempre ocorrerão como mostram as figuras 9 e 10, “devido as dimensões da Laje, da natureza dos materiais que constituem as paredes, do grau de aderência entre paredes e laje e da eventual presença de aberturas”. Uma parede que apresenta aberturas torna-se uma região frágil ao aparecimento de fissuras devido as tensões que atuam, salienta THOMAZ(1989).

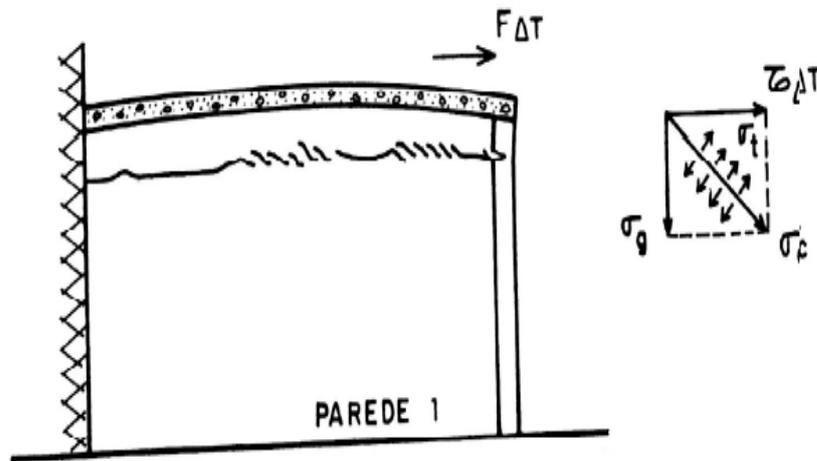
Figura 10- Trincas geradas pela movimentação térmica em paredes paralelas ao comprimento da Laje de cobertura

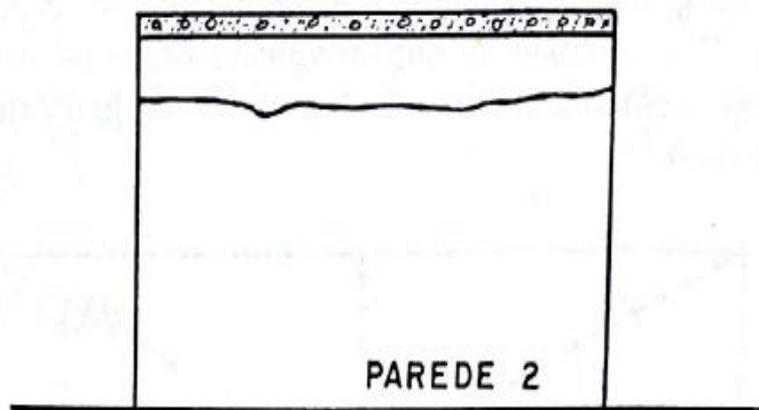
Figura 11- Trincas geradas pela movimentação térmica em paredes paralelas a largura da Laje de cobertura

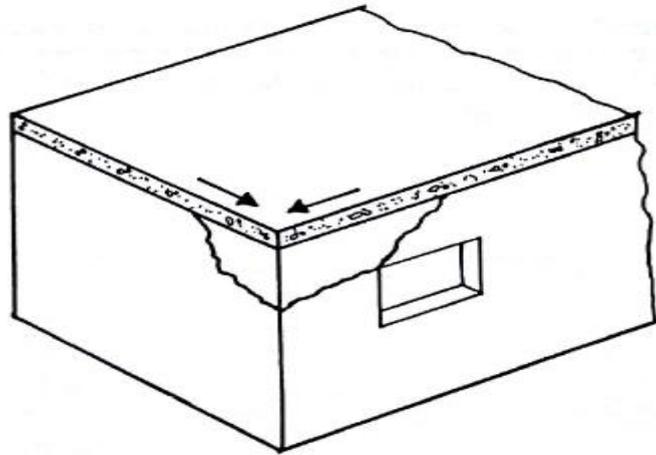
Figura 12- Trincas de Cisalhamento provocadas por expansão térmica da laje de cobertura

A figura 12 ao qual segue, pode ser visto como ocorrem as trincas causadas pela variação de temperatura em uma laje de cobertura:

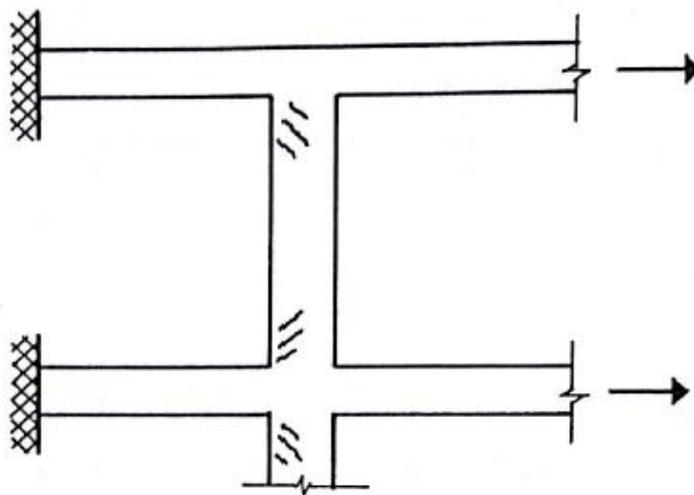
Figura 13- Pilar fissurado devido à movimentação térmica das vigas de concreto armado

Segundo THOMAZ(1989), fissuras inclinadas podem surgir nos extremos de pilares através da expansão causada pela temperatura, conforme a figura 13:

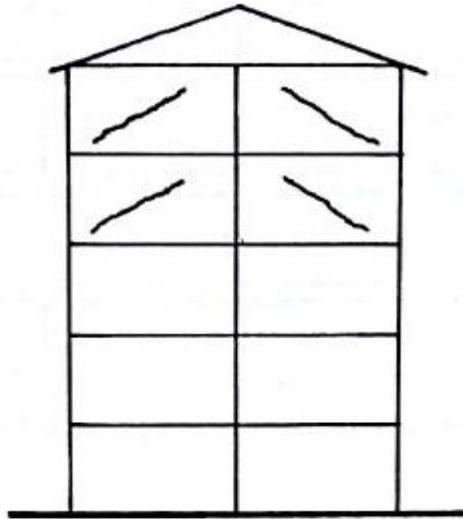
Figura 14- Trincas de cisalhamento nas alvenarias, provocadas por movimentação térmica da estrutura

Em Alvenarias, poderão surgir trincas pela movimentação térmica, de acordo a figura 14:

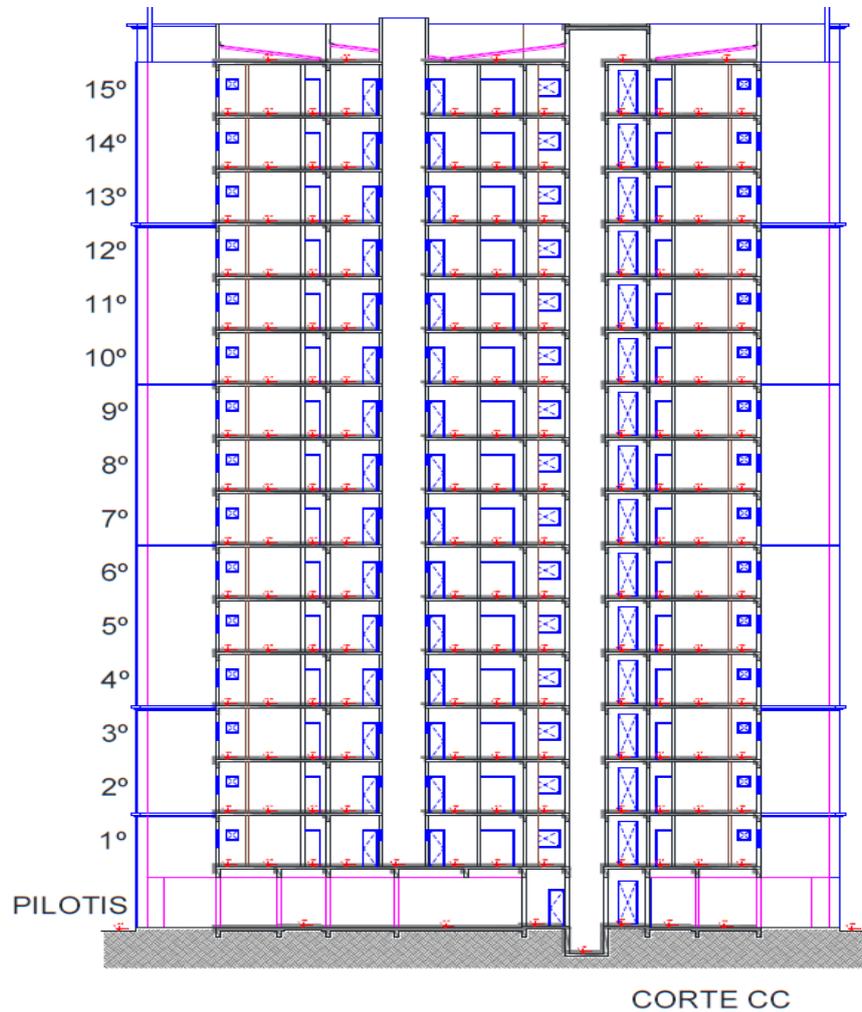
Figura 15- Corte CC do edifício

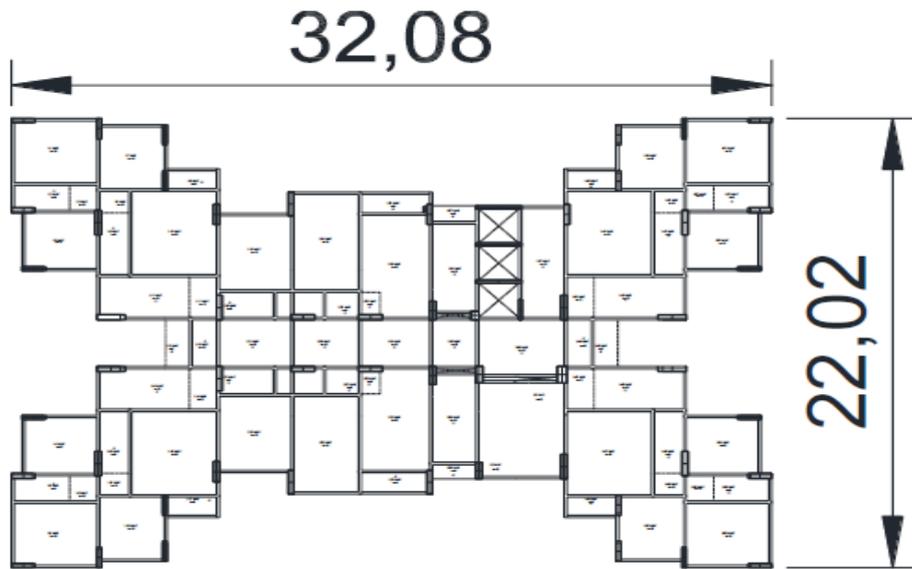
Figura 16- Dimensões da edificação

Na figura 16 a seguir, tem-se a planta baixa com as dimensões do projeto arquitetônico de um pavimento:

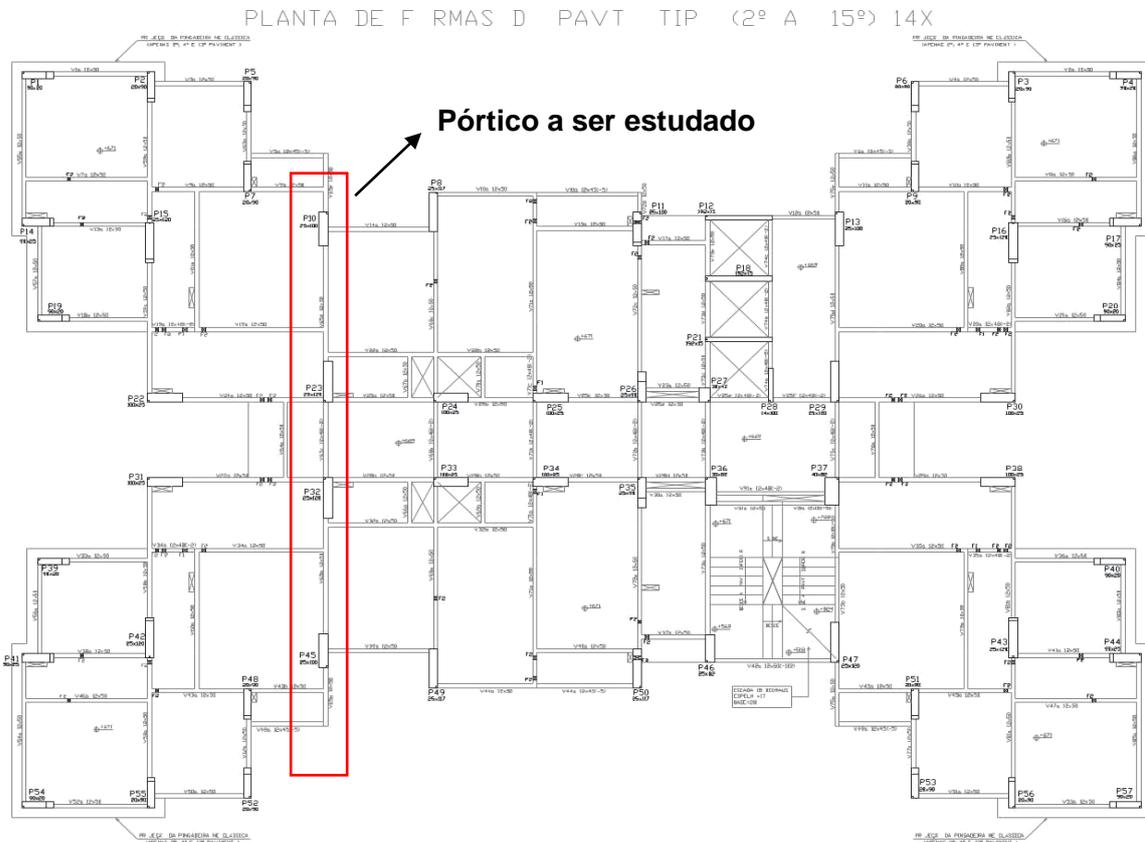
Figura 17- Planta projeto estrutural

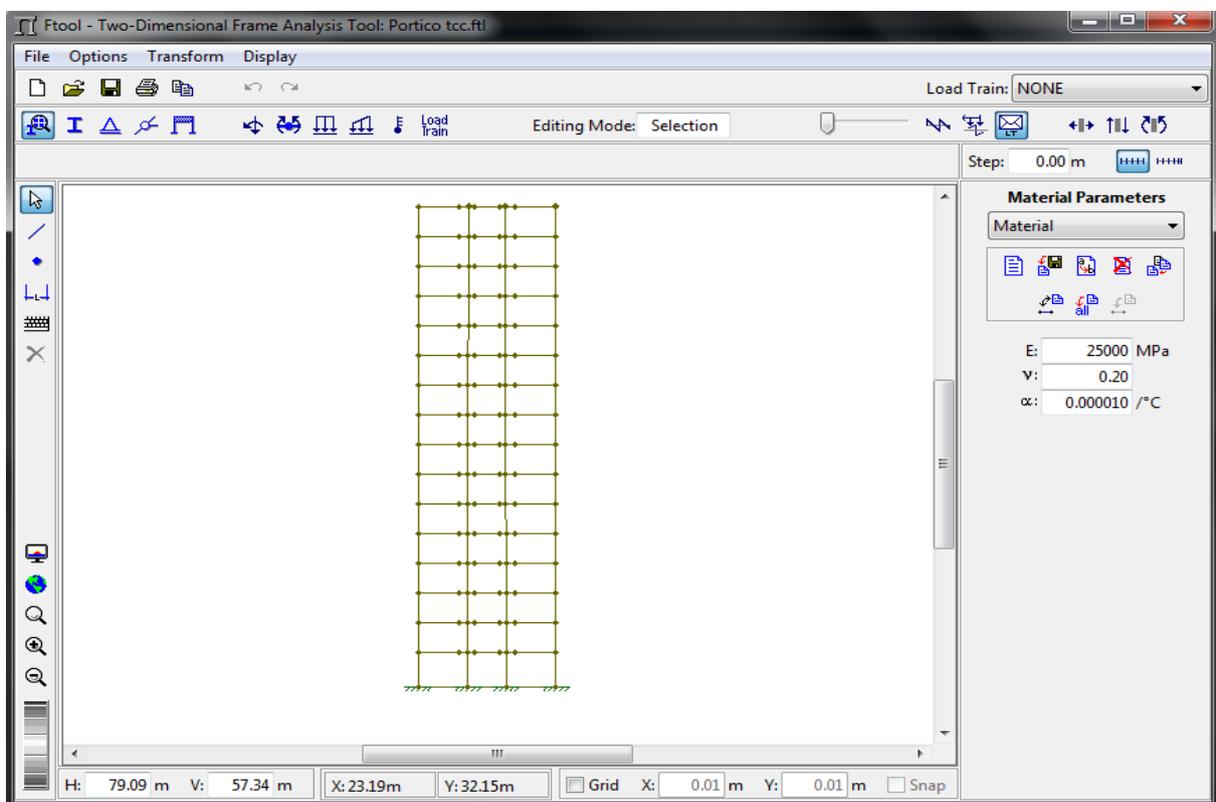
Figura 19- Pórtico plano projetado no FTOOL

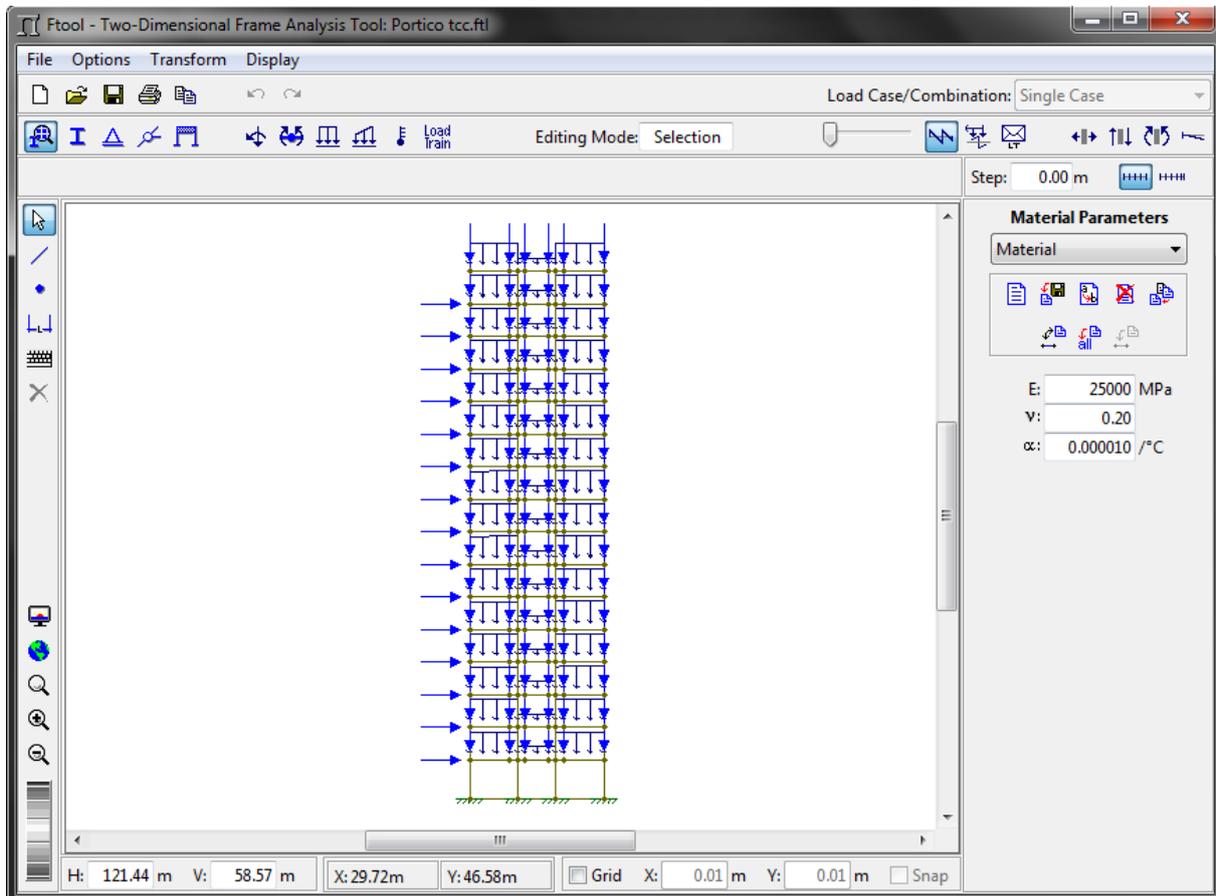
Figura 20- Esquema Pórtico plano com os Carregamentos

Após lançar o pórtico plano no software FTOOL, foram aplicadas as cargas uniformes, verticais e horizontais ao longo de toda a estrutura, conforme segue na figura 20:

Como pode-se perceber, foram considerados nos 4 pilares vínculos do tipo engastado, ao qual foi considerado os carregamentos verticais e carregamentos horizontais para a avaliação dos possíveis esforços gerados sobre a estrutura plana hiperestática. Nos carregamentos verticais foram consideradas forças pontuais geradas pelo encontro de vigas no pilar, assim como foi considerado os carregamentos uniformes das vigas entre os pilares.

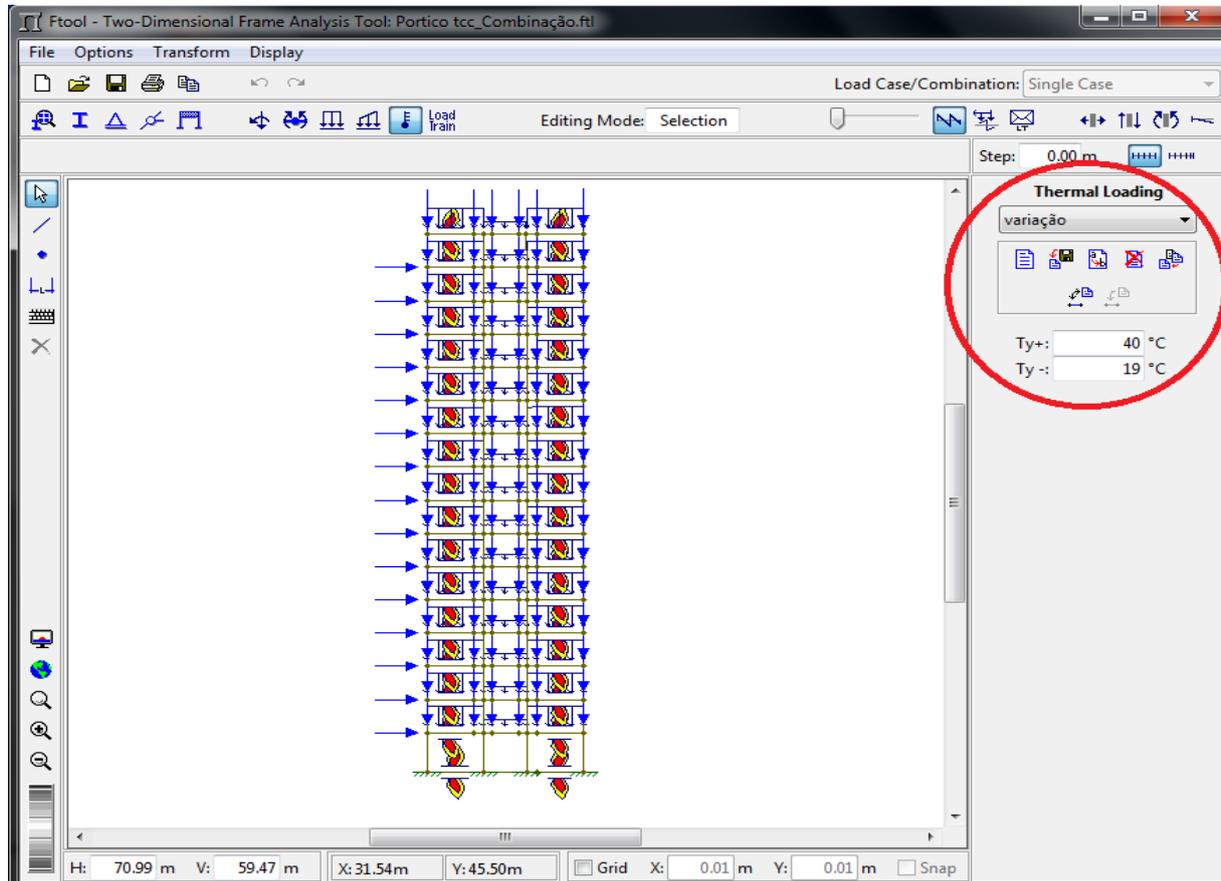
De acordo com os dados obtidos no site oficial do INMET, a temperatura adotada na parte externa dos pilares da extremidade e da viga do último pavimento foi a máxima observada em Palmas-TO de 40°C ao longo de 10 anos. Os valores de temperatura sugeridos pela ASHRAE (apud. AMORIM, 1998, p.34), em condições internas da edificação, são de 19-25°C no inverno e 20-27°C no verão; para região centro norte, onde encontra-se Palmas-TO. Dessa forma para a parte interna dos pilares da extremidade e da viga do último pavimento foi adotado 19°C para a análise dos esforços, por ser a situação mais crítica por apresentar uma grande

Figura 21- Esquema Pórtico plano com variação de temperatura

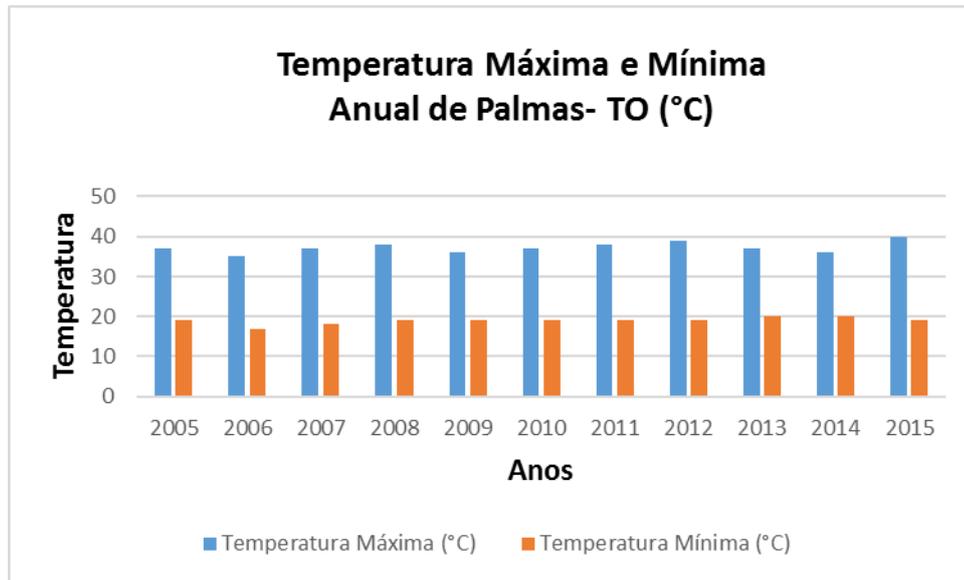
Figura 22- Temperatura máxima e mínima de 10 anos

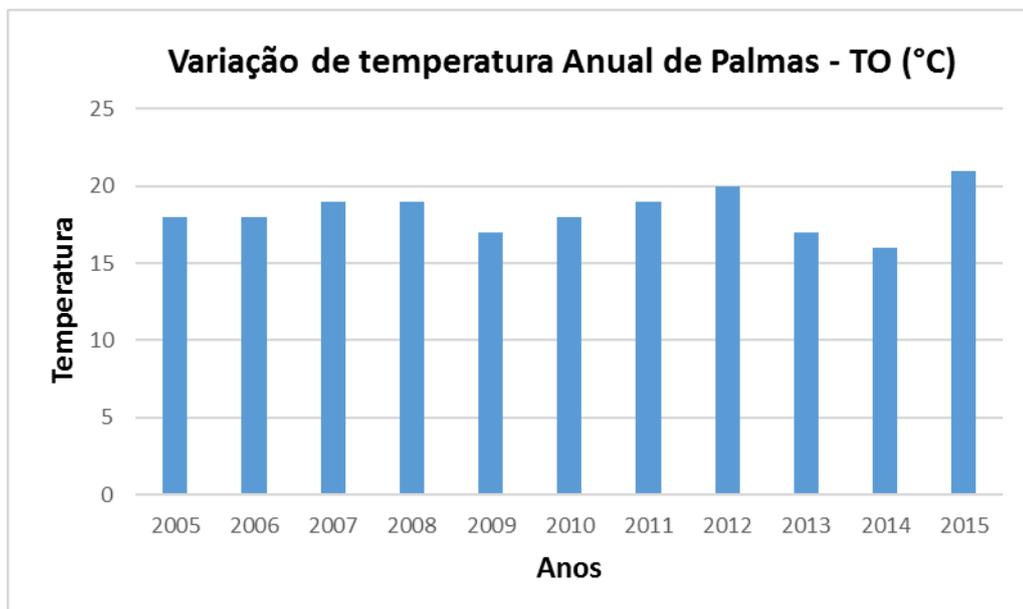
Figura 23- Variações de temperatura máxima e mínima de 10 anos

Para melhor representação das temperaturas máximas e mínimas dos últimos 10 anos, segue a figura 23:

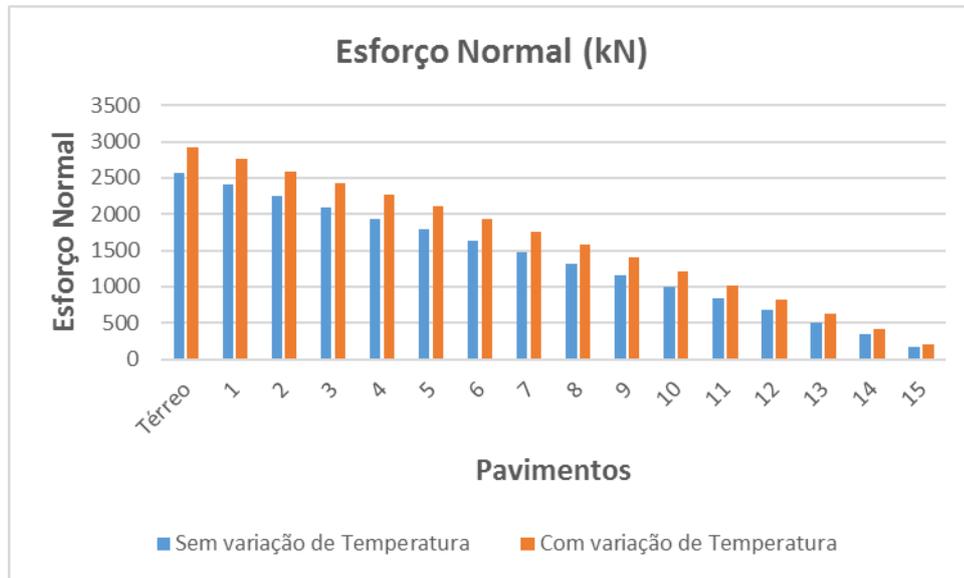
Figura 25 - Esforço Normal do Pilar

De acordo com a figura 25, percebe-se que ao longo das alturas dos pavimentos do edifício, o pilar analisado obteve maiores esforços normais quando houve a consideração da variação de temperatura, comparado ao pilar sem a consideração da variação de temperatura.

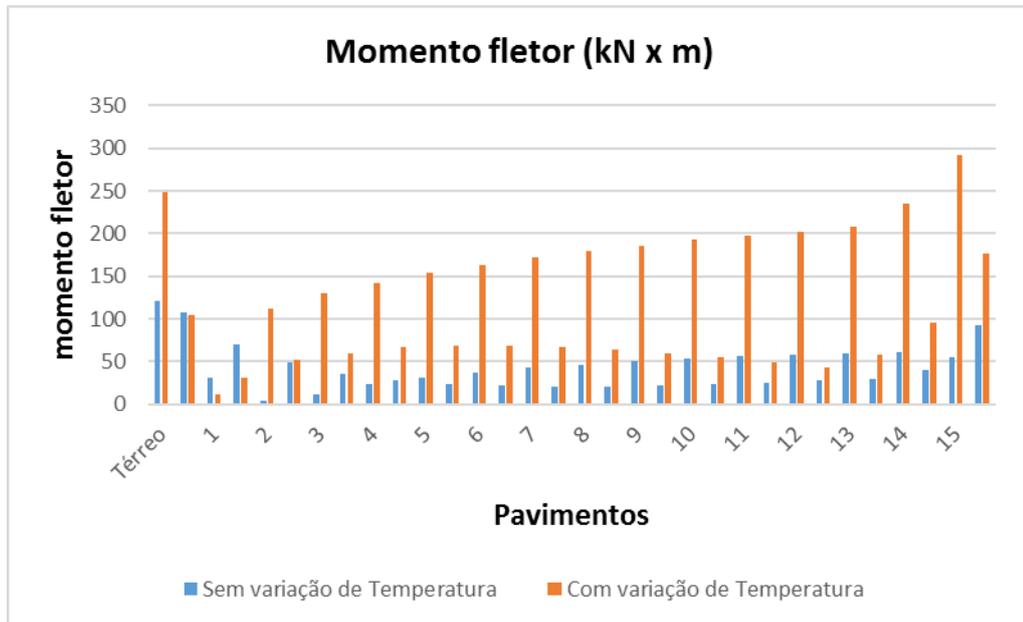
Figura 26 - momento fletor do pilar

Conforme as análises dos momentos fletores no pilar, através da figura 26, é possível observar que ao longo da prumada do pilar, ao considerar a variação de temperatura, obteve-se maiores esforços de momento do que a não

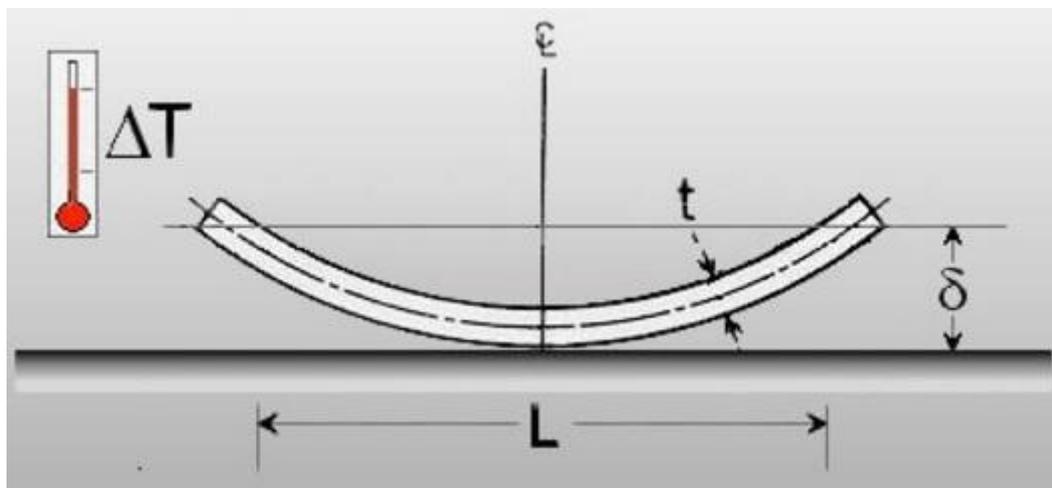
Figura 28- Tensões geradas pela variação de temperatura

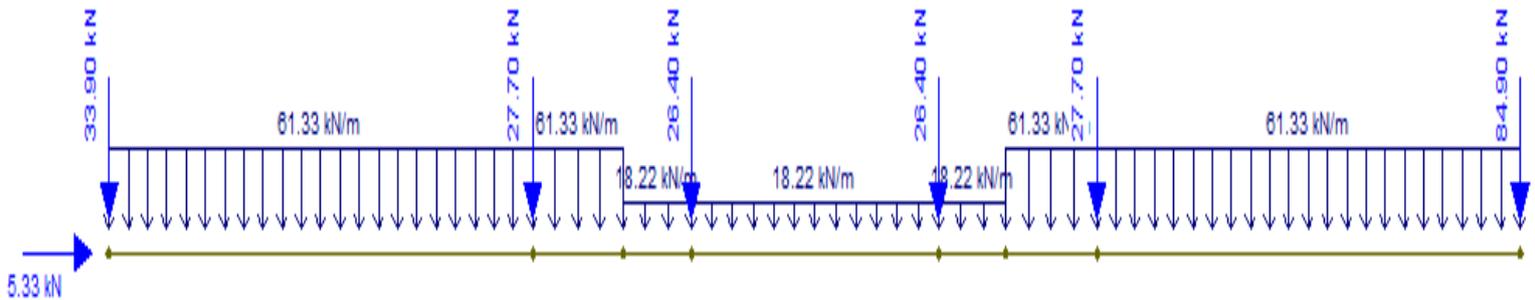
De acordo com o Pórtico hiperestático, foi definida a viga do último pavimento

para a análise dos esforços cortantes e momento fletor, conforme segue a figura 29:

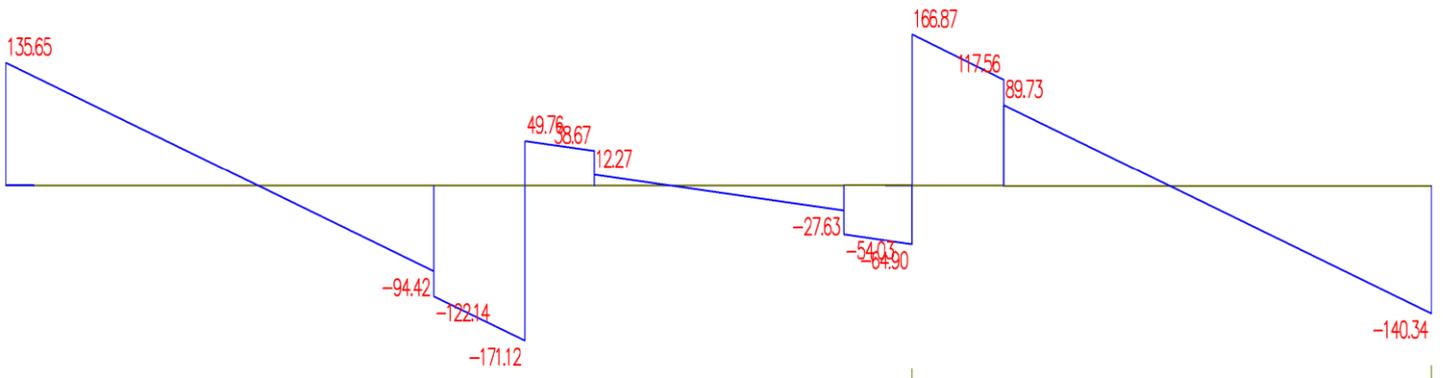
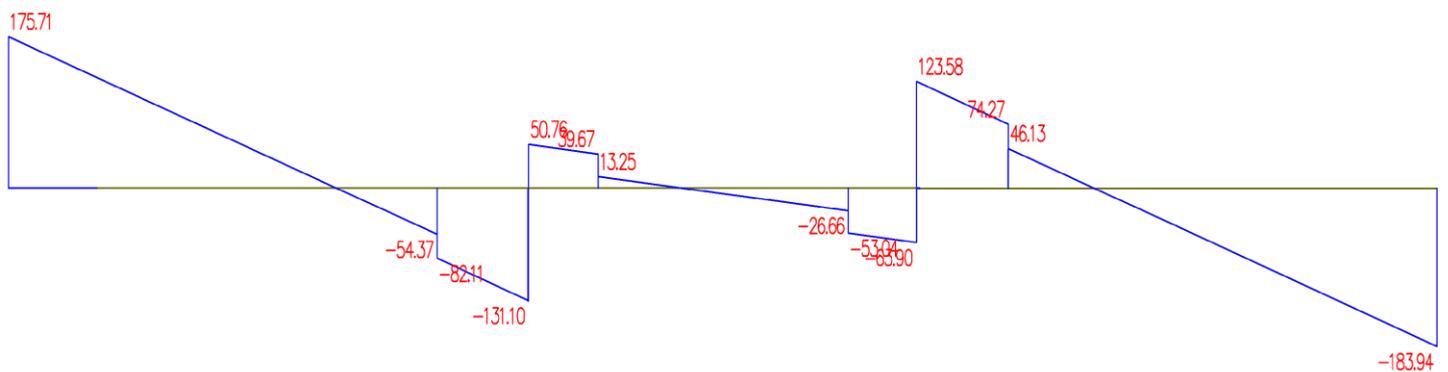
Figura 30 - Diagrama de esforço cortante sem temperatura

Figura 31-Diagrama de esforço cortante com temperatura

É possível observar pelos diagramas que houve uma redistribuição dos esforços cortantes, no qual em alguns pontos houve uma pequena diminuição, sendo transferida e aumentando a intensidade em outros.

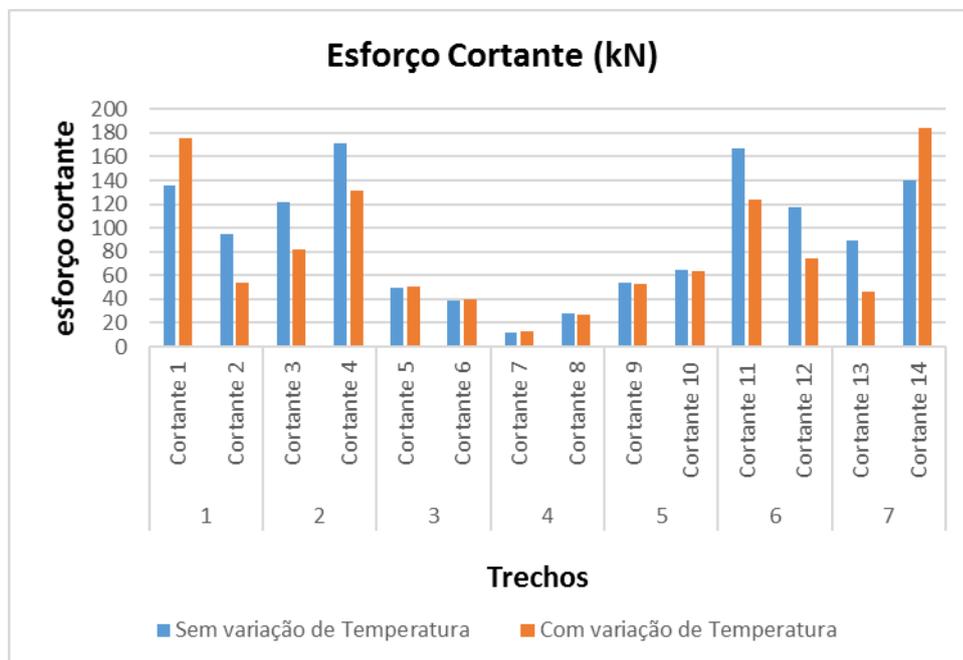
Figura 32 - Esforço cortante

Através da análise da figura 32, é possível verificar que os trechos que obtiveram a maior variação na intensidade do esforço Cortante da viga foram os

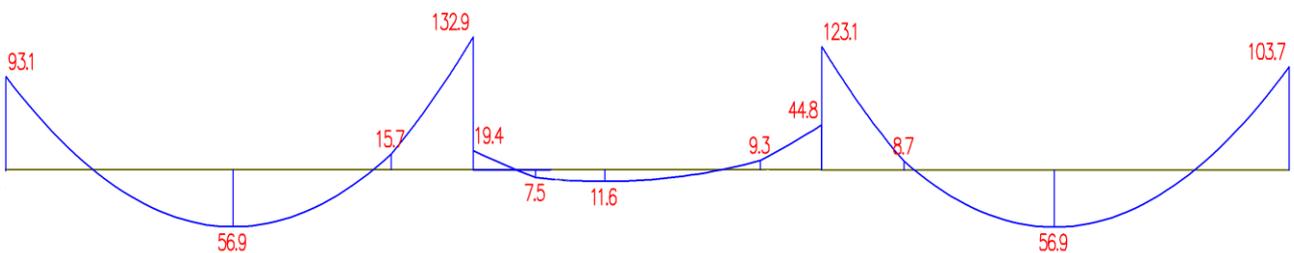
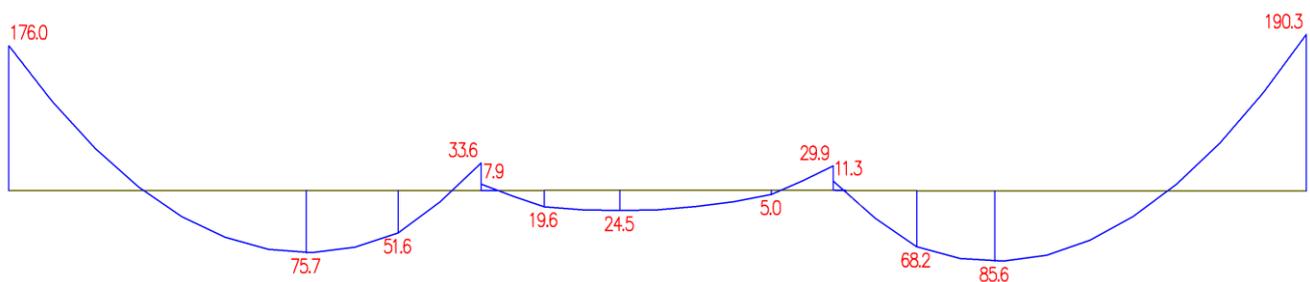
Figura 33 - Diagrama de momento fletor sem a variação de temperatura

Figura 34 - Diagrama de momento fletor com a variação de temperatura

De acordo as figuras 33 e 34, percebe-se que a variação da temperatura proporcionou uma importante mudança no diagrama de momento fletor da peça analisada. Essa mudança, se deve ao mesmo fato comentado no na análise dos pilares. Deve-se adicionar que a estrutura por ser rígida, restringe os movimentos causados pelas variações das temperaturas. Com a movimentação térmica a estrutura se deforma, havendo uma redistribuição dos esforços e momentos fletores ao longo da seção longitudinal da viga.

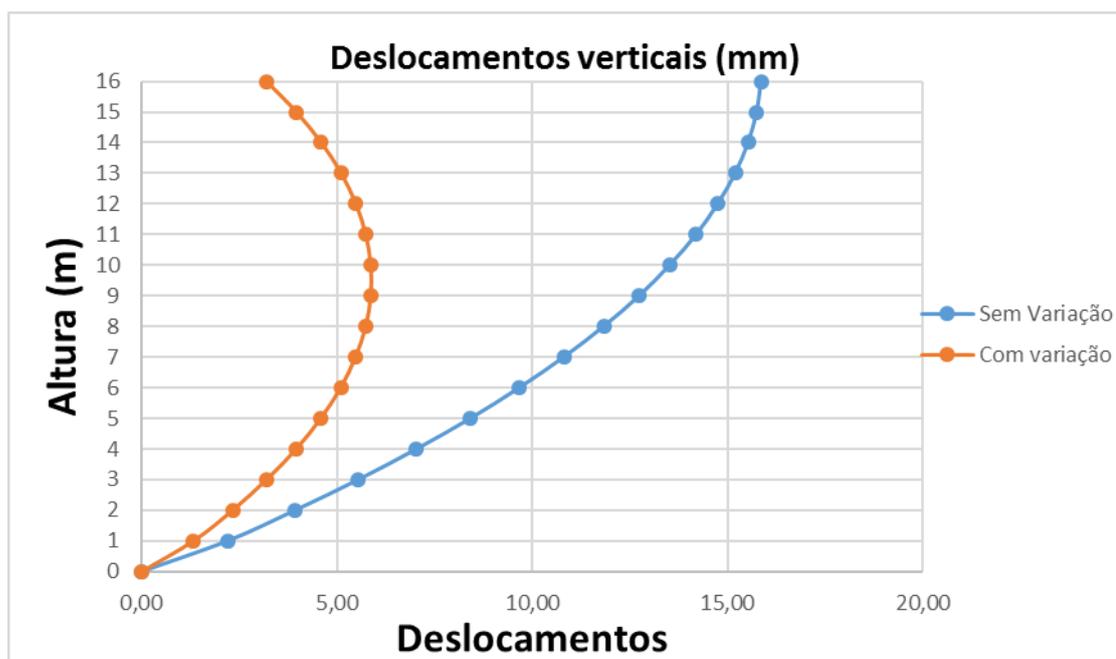
Figura 34 - Deslocamentos verticais

Através da figura 36, pode-se observar que os deslocamentos verticais sem a variação de temperatura ao longo das alturas dos pavimentos cresceram de forma exponencial. Já os deslocamentos com a variação da temperatura foram bem menores, no qual tiveram crescimento até o 9º pavimento e logo após houve uma queda.

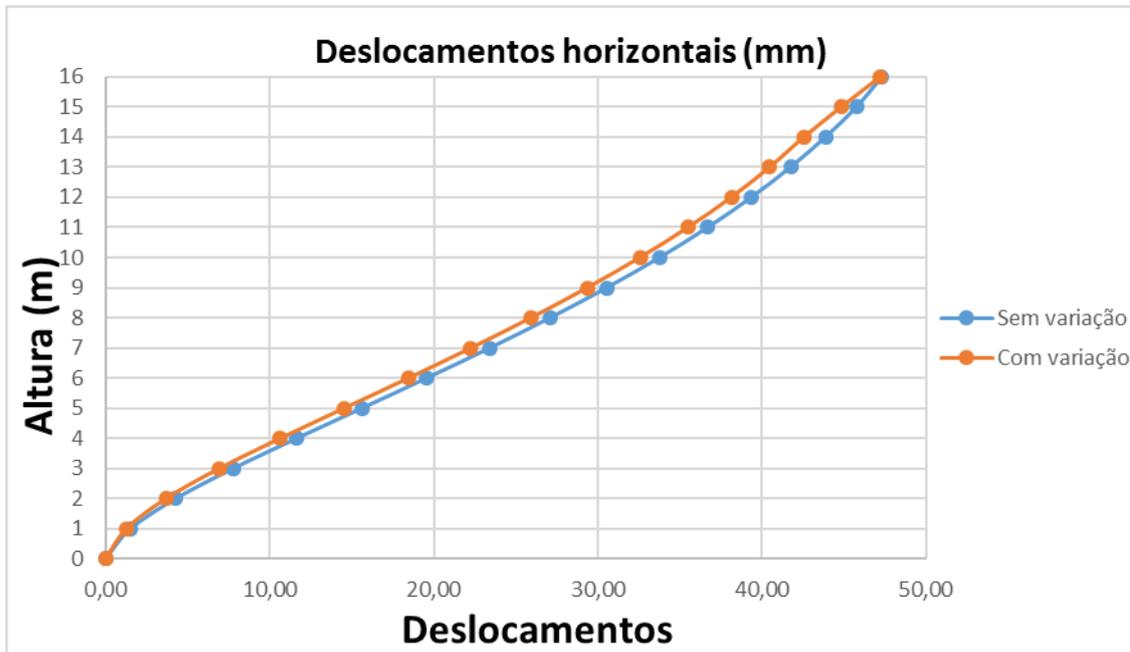
Figura 35 - Deslocamentos horizontais

Conforme a figura 37, é possível observar que os deslocamentos horizontais observado no modelo que adota a variação de temperatura nas peças, ao longo das alturas dos pavimentos, foram maiores quando comparado ao modelo sem a consideração da variação da temperatura, isso pode estar relacionado ao efeito da dilatação da parte externa onde foi aplicada a temperatura de 40°C e da contração da parte interna na temperatura de 19°C submetidas ao pilar onde foram analisados os deslocamentos horizontais. Por meio do gráfico pode-se destacar que o crescimento dos deslocamentos tiveram a mesma tendência e com pequena variação.

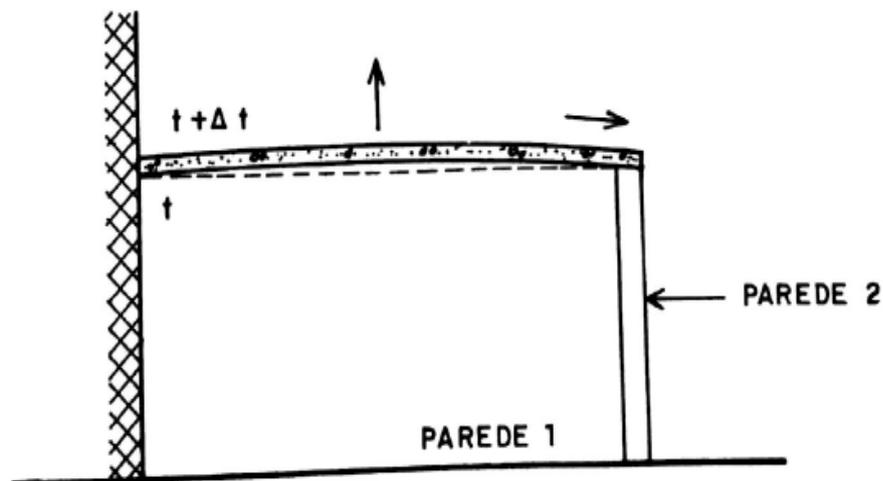
Figura 36 - Abaulamento de laje de cobertura

Esse abaulamento é gerado pelas diferenças de temperatura das fibras externas que são submetidas a elevadas temperaturas devido a radiação solar, e das fibras internas que recebem a temperatura interna do ambiente, essas diferenças de temperatura causa deformações diferenciadas, provocando o abaulamento da laje.

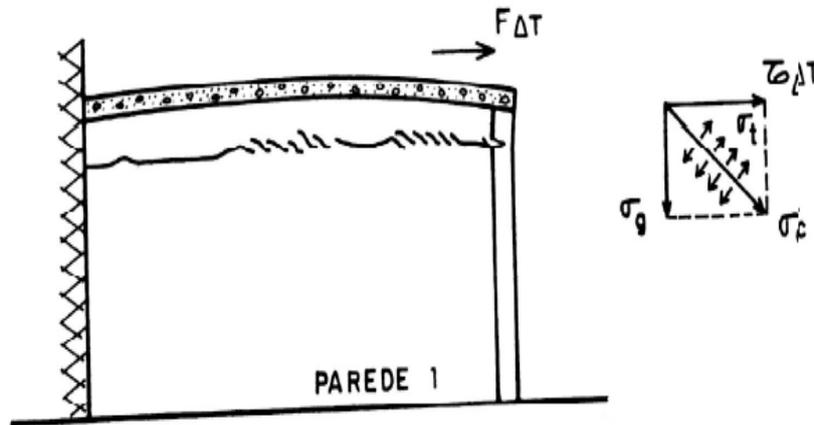
Figura 37 - Trinca no topo e paralela ao comprimento da laje

Esse tipo de trinca é resultante da tensão de tração gerada pela movimentação térmica, no qual conforme a figura 39, ocorre da esquerda para a direita.

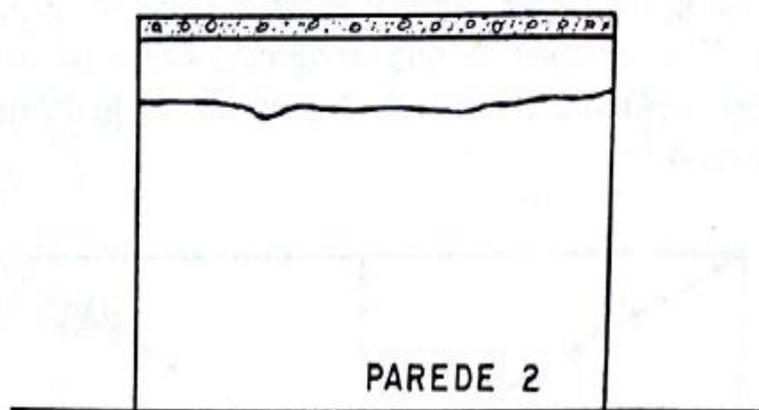
Figura 38 - Trinca no topo da parede paralela à largura da laje

Assim como em relação ao comprimento, as trincas no topo da parede paralela à largura da laje geralmente possuem um traçado bem definido, em que também são causas por esforços de tração na parte interna da laje.

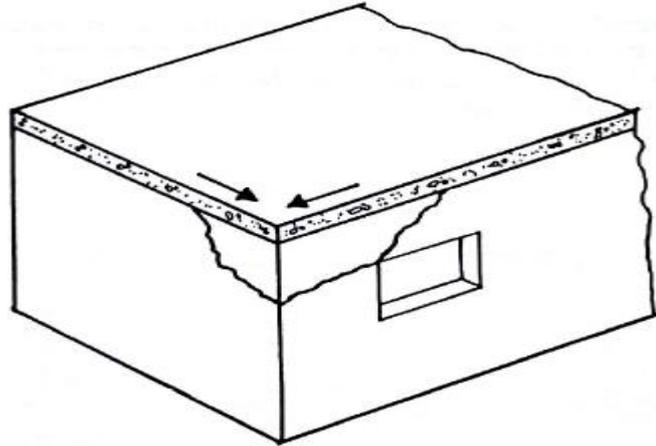
Figura 39 - Trincas geradas pela expansão térmica da laje de cobertura

Por meio da expansão da laje de cobertura provocada pelas variações de temperatura, surgem trincas de cisalhamento que conforme a figura 41, os esforços de cisalhamento tendem a se encontrar em um canto da laje.

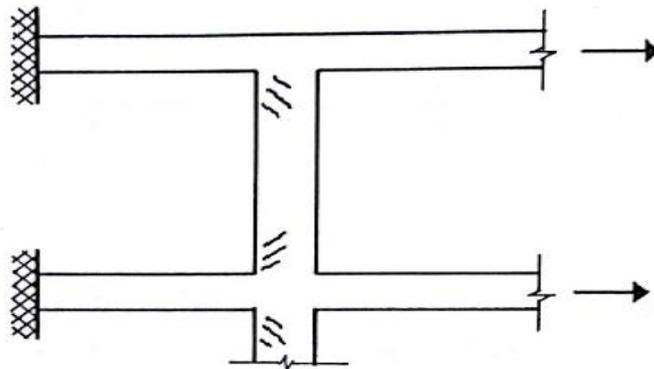
Figura 40 - Fissuras em pilares devido a movimentação térmica de vigas de concreto armado

Devido à ausência de juntas de dilatação em uma estrutura em concreto armado, movimentos térmicos em vigas, poderão levar ao aparecimento de fissuras aparentes nos pilares. (THOMAZ,1989)

Segundo THOMAZ(1989), fissuras inclinadas podem surgir nos extremos de pilares através da expansão causada pela temperatura.

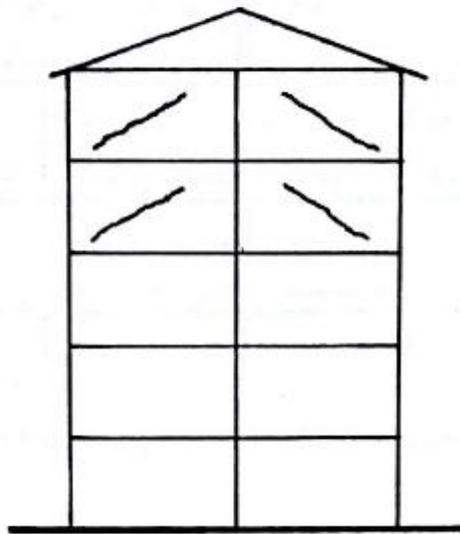
Figura 41 - Trincas em alvenarias causadas por movimentação térmica

Nas alvenarias, a movimentação térmica da estrutura provoca destacamentos na alvenaria, devido a rigidez, causando o surgimento de trincas de cisalhamento.

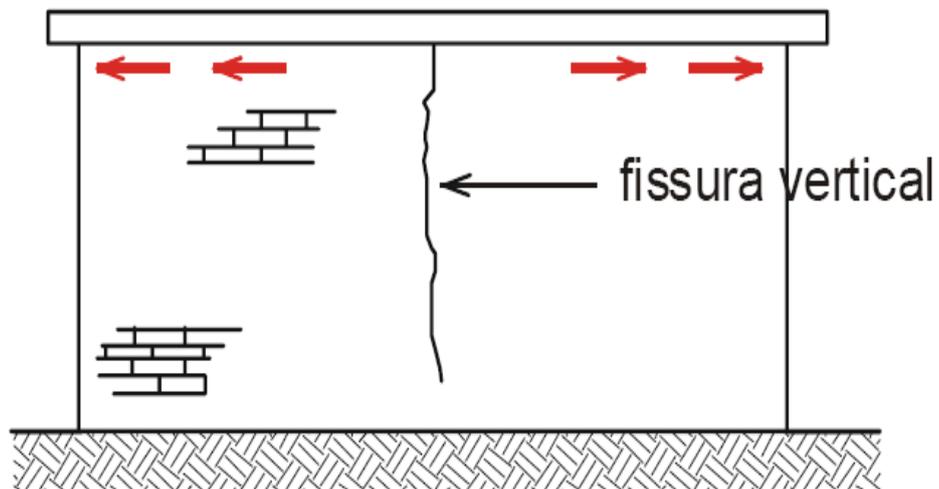
Figura 42 - Fissuras verticais por movimentação térmica da laje

A movimentação térmica da laje pode gerar tensões horizontais de tração, no qual provocam o surgimento de fissuras verticais na alvenaria. (DUARTE,1998)

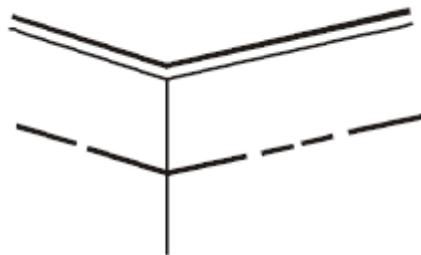
Figura 43 - Fissuras de destacamento de platibandas por movimentação térmica

As diferenças de temperatura provocam movimentos diferenciados entre alvenarias, platibandas e lajes, isso causa fissuras de destacamento das platibandas. Essas fissuras se apresentam de forma horizontal. (THOMAZ ,1989; VERÇOSA,1991).

Conforme o autor ADDLESON(1982), devido a dilatação ou contração sofrida pela laje ou alvenaria, surgem os movimentos diferenciados, que podem provocar o surgindo das fissuras horizontais.

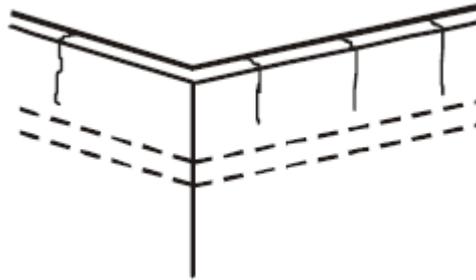
Figura 44 - Fissuras verticais por movimentação térmica da alvenaria em platibandas

As fissuras verticais em alvenarias de platibandas se devem ao efeito de dilatação e contração das paredes, no qual não foram previstas juntas de dilatação (THOMAZ ,1989; VERÇOSA,1991).
