**ANÁLISE ESTRUTURAL DE UM PÓRTICO HIPERESTÁTICO
CONSIDERANDO VARIAÇÕES DE TEMPERATURAS NA CIDADE DE
PALMAS/TO**

Monografia apresentada como requisito parcial para aprovação da disciplina de Trabalho de Conclusão de Curso I (TCC I) do curso de Engenharia Civil, orientado pelo Professor Roldão Pimentel de Araújo Júnior.

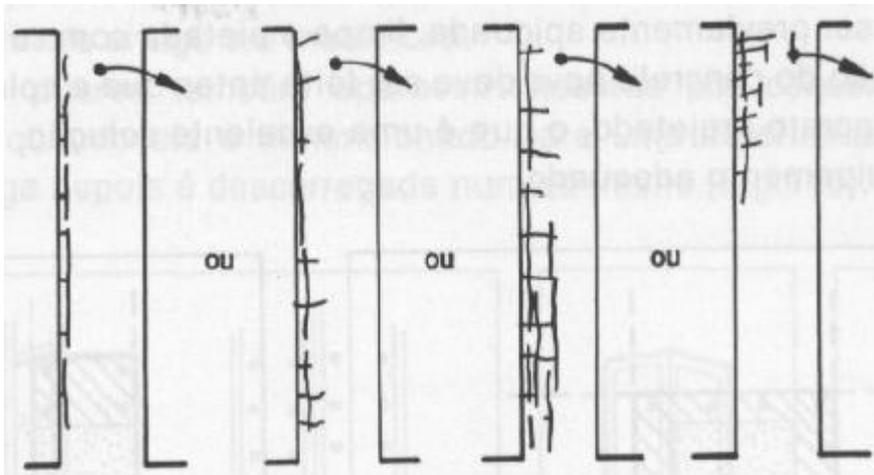
Figura 45 - Fissuras devido à esforços mecânicos excessivos em pilares

Esse tipo de fissura em pilares pode ser causada quando uma estrutura sofre excesso de dilatação causado pelas diferenças térmicas, no qual faz com que vigas e lajes empurrem o pilar.

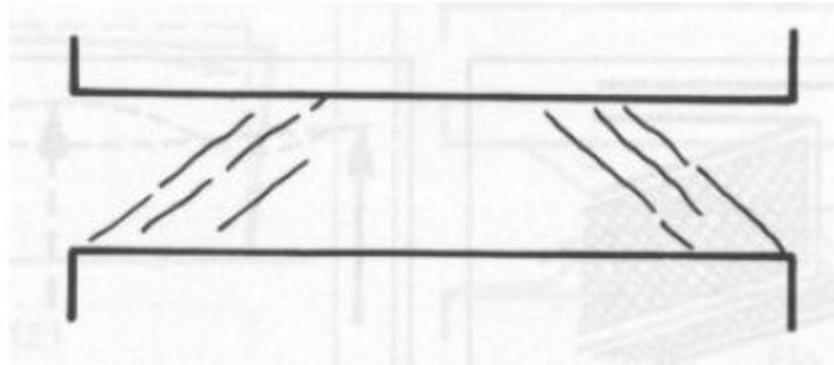
Figura 46 - Fissuras devido à esforços cortantes excessivos em vigas

As variações térmicas causam em vigas aumento de esforço cortante nas suas extremidades, podendo gerar fissuras inclinadas à 45° devido ao excesso de esforço não previsto em projeto.

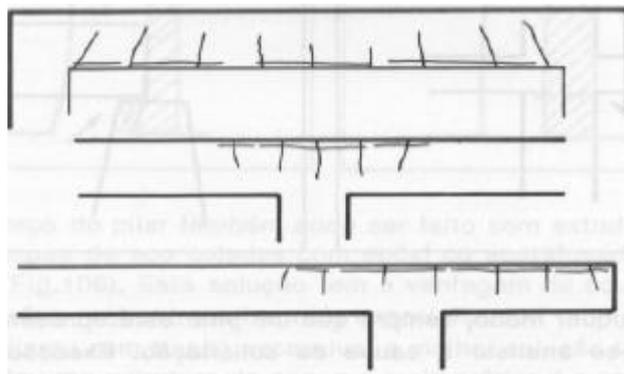
Figura 47 - Fissuras devido ao excesso de flexão em vigas

As movimentações térmicas causam uma redistribuição dos momentos fletores em vigas, com essa redistribuição ocorre o excesso de momento positivo e negativo em alguns pontos gerando fissuras, em que quando há fissuras na parte inferior são devidas a momento positivo, e fissuras na parte superior são devidas a momento negativo. As fissuras se distribuem uniformemente ou quase, apresentando ângulo de 45° nas vigas de poucas alturas e vai a 60° nas vigas de maiores alturas.

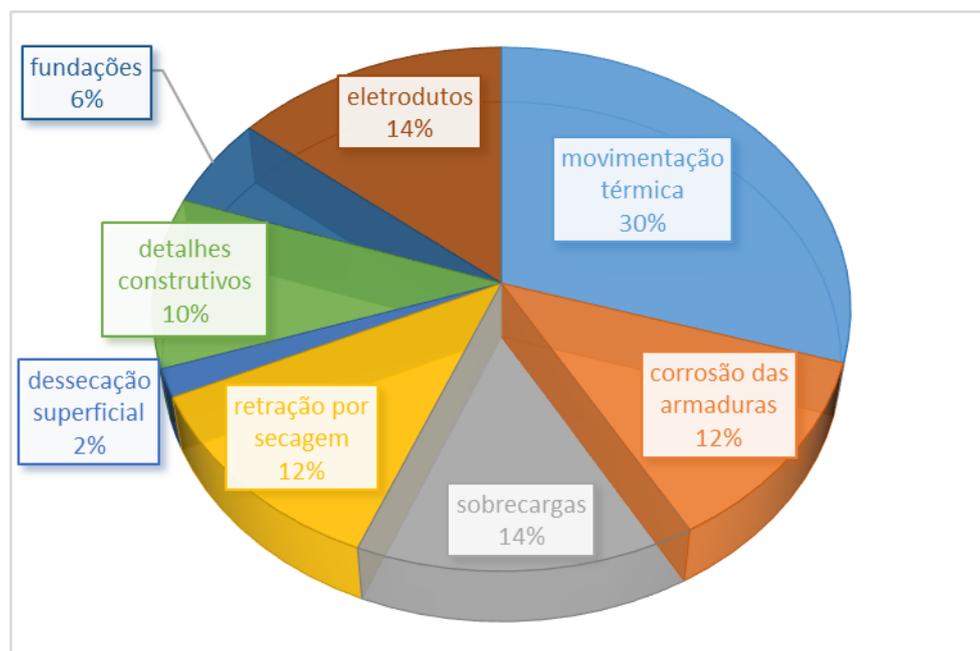
Figura 48 - Tipos de incidência de fissuras em concreto armado

Conforme o autor DAL MOLIN(1998), segue as principais causas de fissuras com as respectivas incidências, conforme a figura 50:

Por meio da figura 50, é possível perceber que a maioria das fissuras que ocorrem em estruturas de concreto armado são devidas a movimentação térmica externa, no qual representa 30%.
