ÁREAS DE VIVÊNCIA CONFORME A NR-18: estudo de caso sobre segurança do trabalho em canteiro de obras em Palmas –TO.

Projeto de Pesquisa elaborado e apresentado como requisito parcial para aprovação na disciplina Trabalho de Conclusão de Curso (TCC II) em Engenharia Civil pelo Centro Universitário Luterano de Palmas (CEULP/ULBRA).
Orientador: Prof. Esp. Roberto Corrêa Centeno

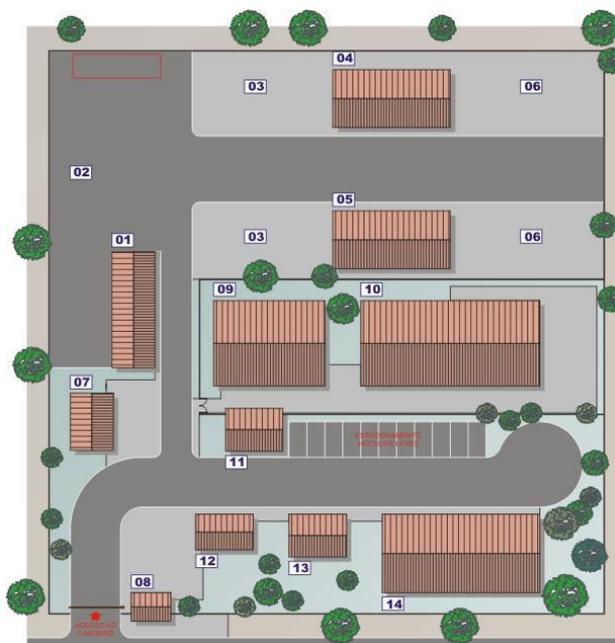
Figura 2 - Representação do Canteiro de Obras

- 1 - Almoxarifado e ferramentaria
- 2 - Pátio do almoxarifado e caminhão comboio
- 3 - Área para estoque de material bruto
- 4 - Central de armação
- 5 - Central de fôrmas
- 6 - Áreas para estoque de material beneficiado
- 7 - Laboratório de concreto e solo
- 8 - Portaria
- 9 - Sanitário e vestiário
- 10 - Refeitório
- 11 - Escritório da fiscalização
- 12 - Apontadoria
- 13 - Ambulatório médico e segurança no trabalho
- 14 - Escritório técnico e administrativo

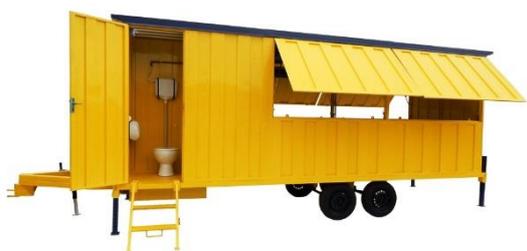
Figura 3 - Contêiner utilizado como área de vivência

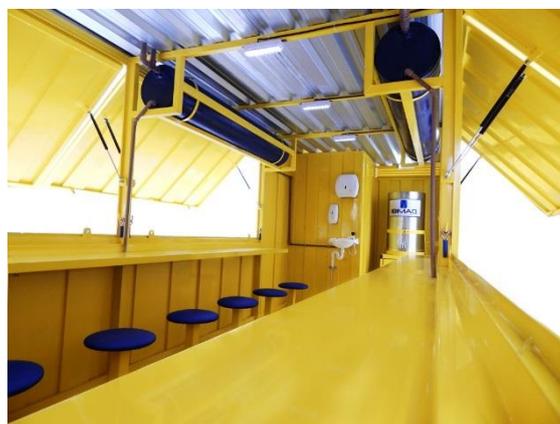
Figura 4 - Contêiner utilizado como área de vivência

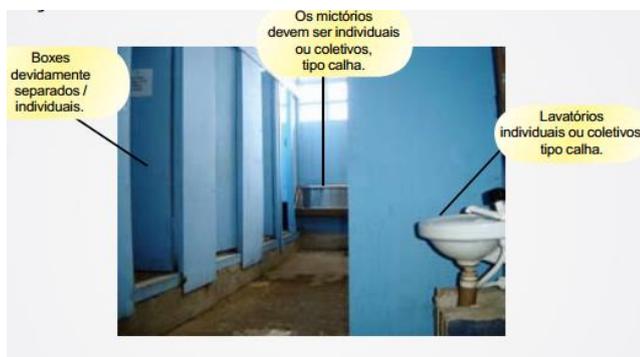
Figura 5 - Caracterização das Instalações Sanitárias

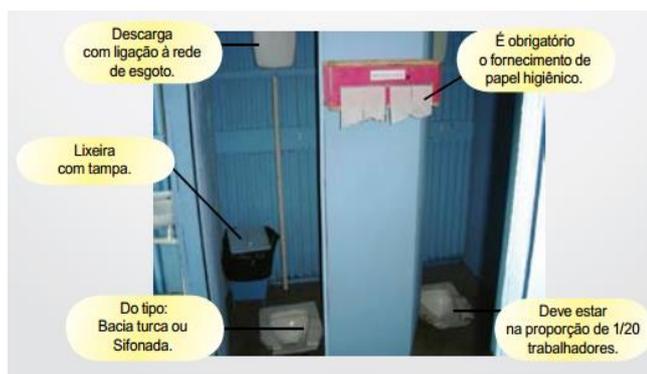
Figura 6 - Caracterização das Instalações Sanitárias

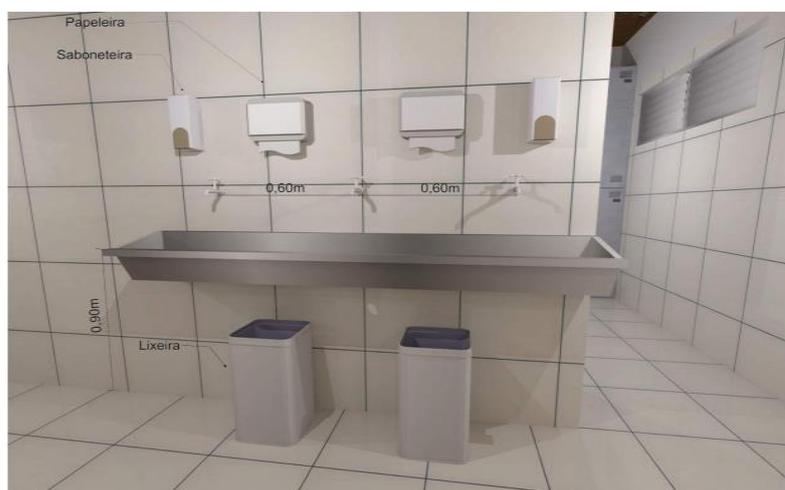
- Ser individual ou coletivo, do tipo calha;
- Conter torneira de plástico ou metal;
- Ter altura fixa de 0,90m; ser ligado à rede de esgoto, quando houver;
- O revestimento interno tem que ser de material lavável, impermeável e liso;
- Caso seja coletivo o espaçamento mínimo a ser obedecido é de 0,60m;
- Possuir lixeira para coleta de papeis utilizados.

Figura 7 – Modelo de Lavatório

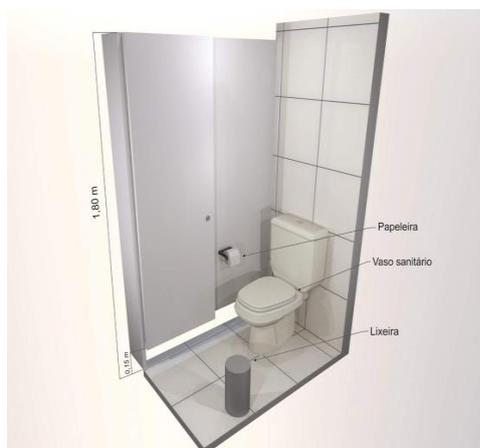
- Ser do tipo sifonado ou bacia turca.
- Conter válvula automática ou caixa de descarga
- Ter ligação à fossa séptica ou rede de esgoto, com intervenção de sifões hidráulicos.

Figura 8 – Modelo de Vaso Sanitário tipo sifonado

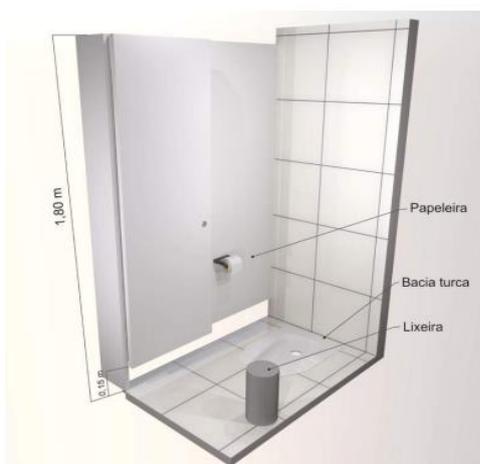
Figura 9 – Modelo de Vaso Sanitário tipo bacia turca

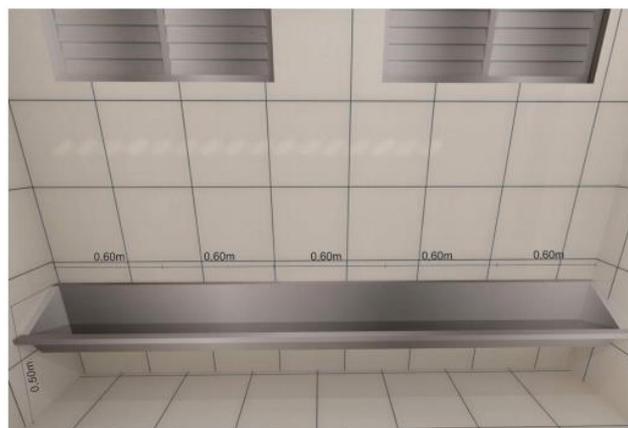
- Ser individuais do tipo cuba, com distância mínima entre os eixos de 0,60m
- Ser coletivos do tipo calha, considerando uma vaga para segmento de 0,60m.
- Possuir revestimento interno de material lavável, liso e impermeável.
- Conter descargas contínua ou automáticas.
- Ter altura máxima de 0,50m do piso.
- Ter ligação à fossa séptica ou rede de esgoto, com intervenção de sifões hidráulicos.

Figura 10 – Modelo de Mictório

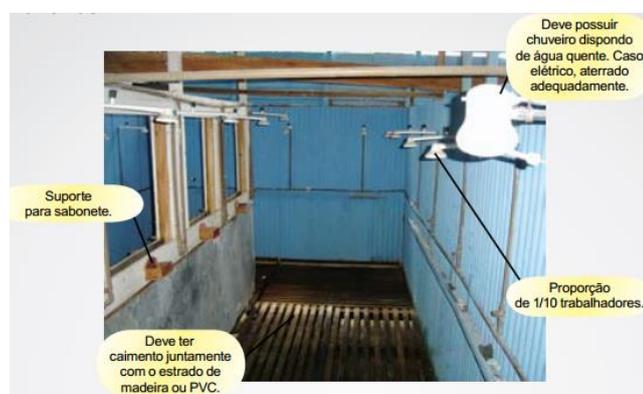
- Os chuveiros devem possuir área mínima de 0,80m² por unidade, e ficar com altura de 2,10m.
- O local de instalação dos chuveiros deve ter piso antiderrapante e caimento para rede de esgoto, se houver, de maneira a garantir o escoamento da água.
- Os chuveiros podem ser de plástico ou metal, e deve dispor de água quente.
- Há necessidade de cabide para toalha e suporte para sabonete, em cada um dos chuveiros.
- Os chuveiros elétricos devem conter aterramento apropriado.

Figura 11 - Caracterização dos chuveiros

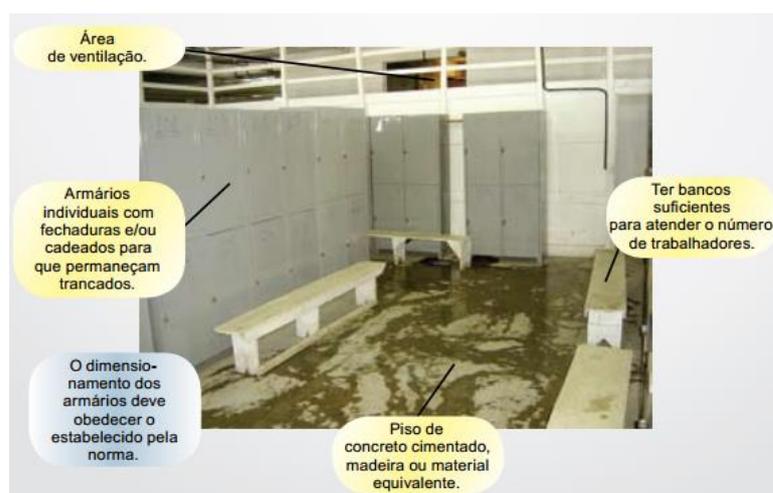
- Devem ter paredes de madeira, alvenaria ou material similar.
- Devem conter piso cimenta, de concreto ou material semelhante.
- Devem possuir cobertura capaz de proteção contra intempéries.
- Devem ter área de ventilação equivalente a 1/10 da área do piso.
- Devem dispor de armários individuais, dotados de fechaduras.
- Devem possuir um pé-direito mínimo de 2,50m ou o que rege o código de obras do município.
- Devem possuir bancos suficientes para atender aos funcionários, com largura mínima de 0,30m.
- Deve ser mantido em excelente estado de limpeza, higiene e conservação
- Devem possuir iluminação artificial ou natural.

Figura 12 - Caracterização do Vestiário

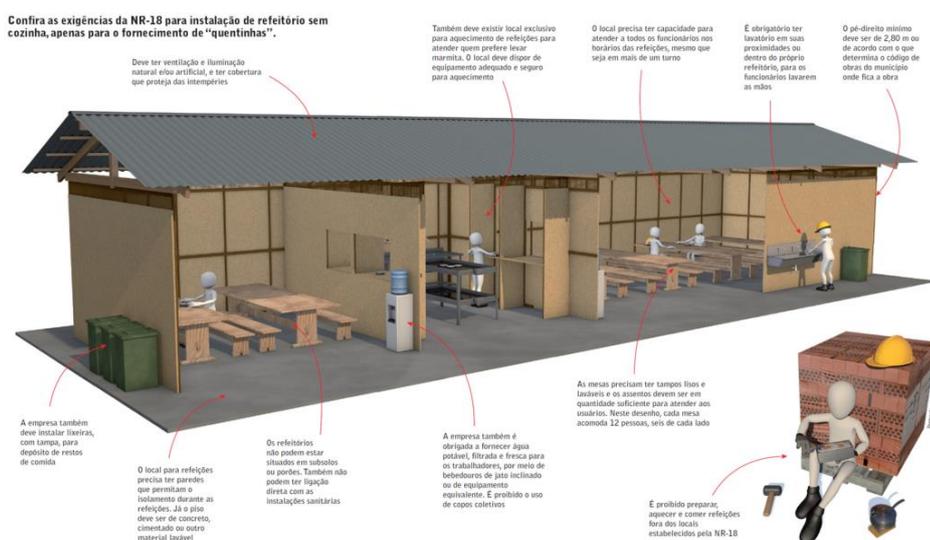
Figura 15 - Características gerais de um local de refeições

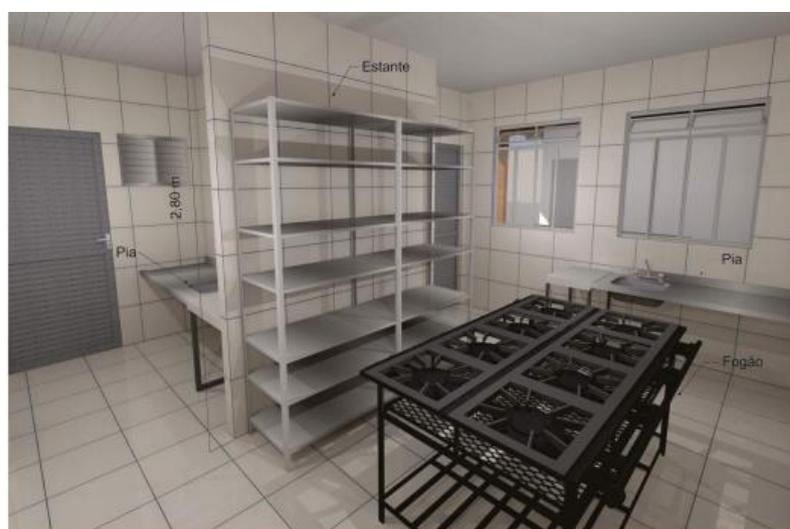
Figura 16 – Modelo de Cozinha

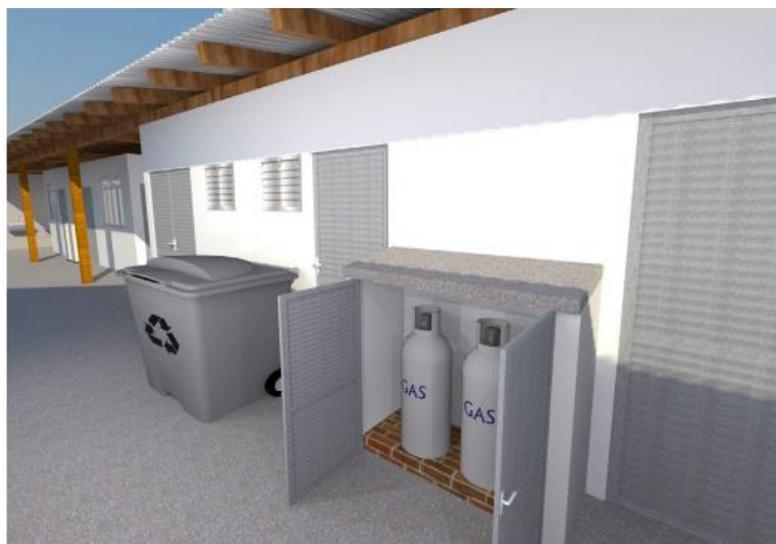
Figura 17 - Modelo de Abastecimento de GLP para cozinha

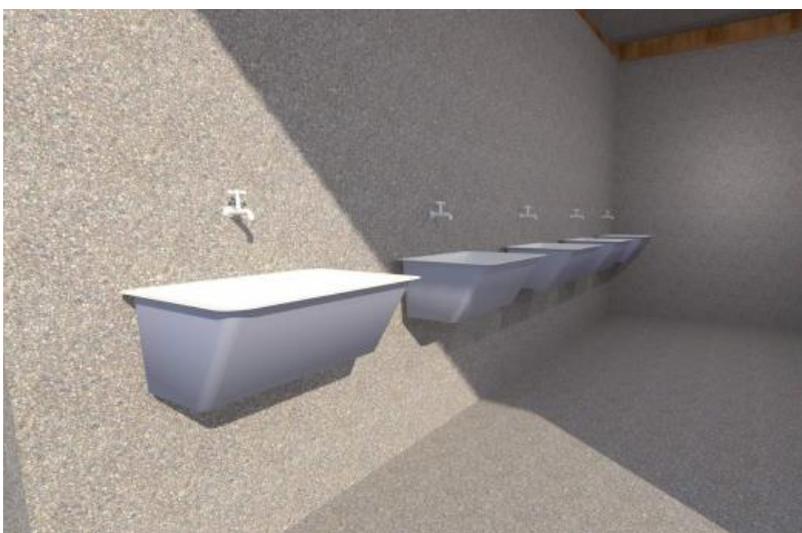
Entretanto, este local deve conter tanques coletivos ou individuais capazes de atender a todos.

Figura 18 – Modelo de Lavanderia

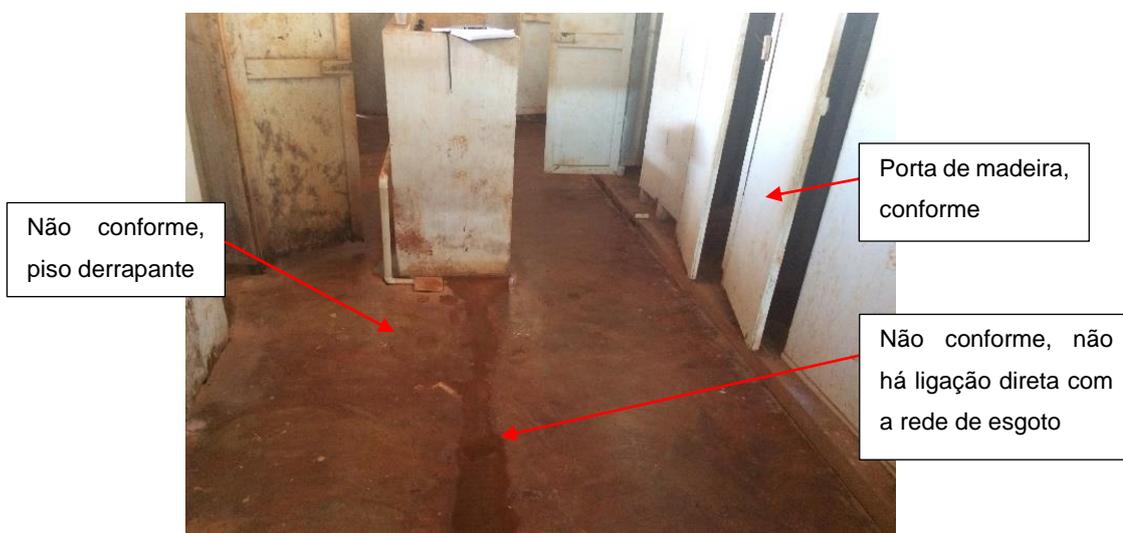
Figura 20 – Instalações sanitárias

As instalações sanitárias podem apresentar alto risco biológico, onde os agentes são as bactérias, vírus e fungos que podem transmitir doenças para os colaboradores, durante o uso. As recomendações de adequações com a norma, é a realização da correta canalização dos efluentes diretamente para a rede de esgoto e

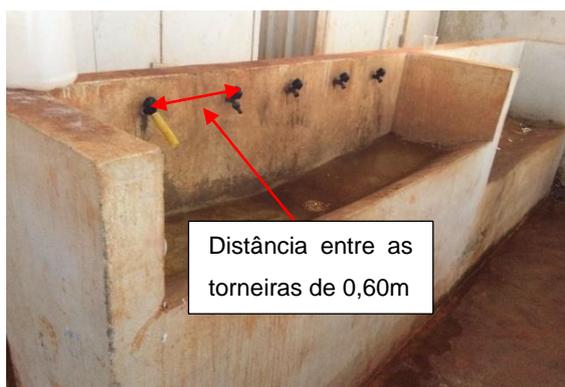
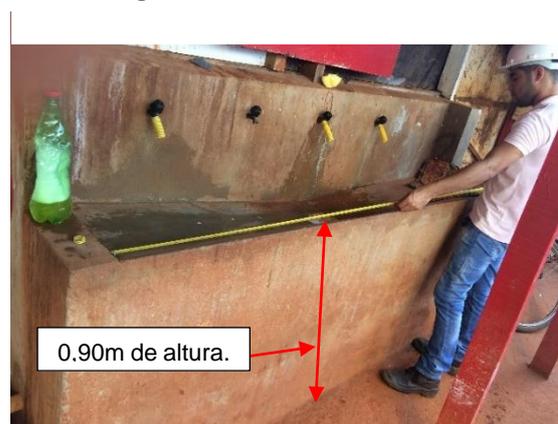
Figura 21 – Lavatório Interno

Figura 22 – Lavatório Externo

O canteiro de obras dispõe de dois lavatórios, um na parte interna das instalações sanitárias com dimensões de 0,90x1,83m (imagem 20) e o outro na parte externa com dimensões de 0,90x2,22m (imagem 21). Ambos com torneiras de plástico, revestidos de material lavável e impermeável obedecendo o espaçamento mínimo de 0,60m. Atendendo à quantidade de operários existentes no canteiro de obras. Portanto, os lavatórios estão em total conformidade com a normativa 18.

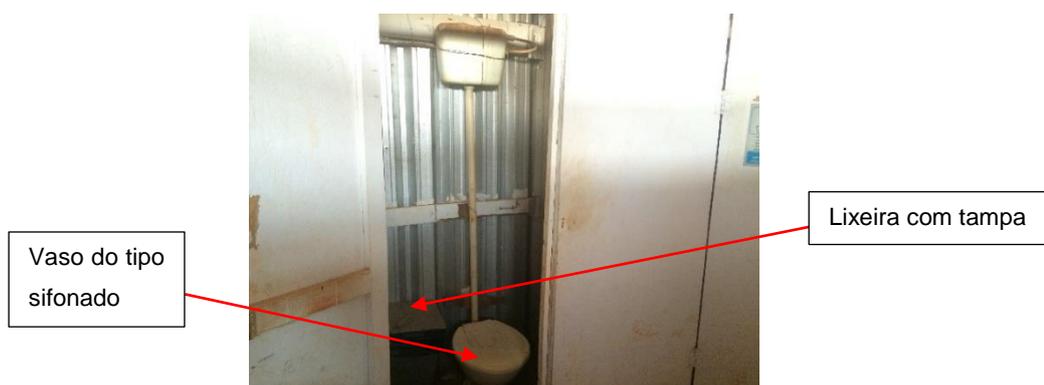
Figura 23 - Vaso Sanitário

A obra possui seis compartimentos individuais dotados de portas de madeira com trinco, vasos sanitários do tipo sifonado, com caixa de descarga, área de 1m² (1x1m), divisórias de zinco com 2,10m de altura, lixeiras com tampa, ligados à rede de esgoto. E também atende a quantidade de colaboradores no canteiro.

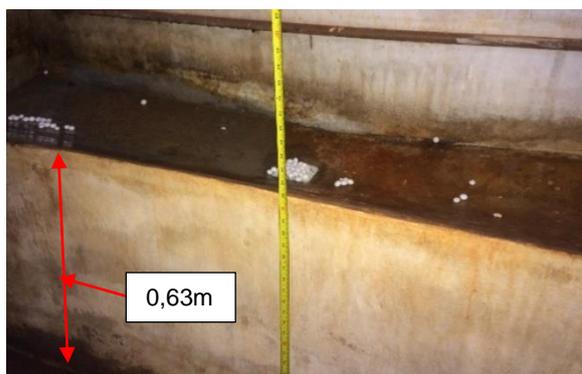
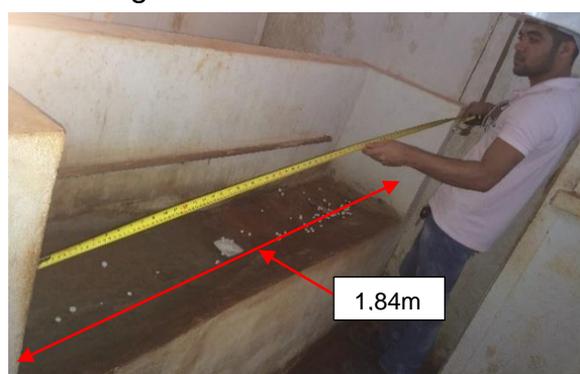
Figura 24 - Mictório

Figura 25 - Mictório

A obra possui um mictório coletivo do tipo calha, com dimensões de 0,63x1,84m, proveniente de material lavável, liso, impermeável, com descarga contínua, ligado à rede de esgoto. Porém apresenta não conformidades em relação à altura, que é firmada pela norma em 0,50m. E também não atende ao seguimento exigido de 0,60m por pessoa.

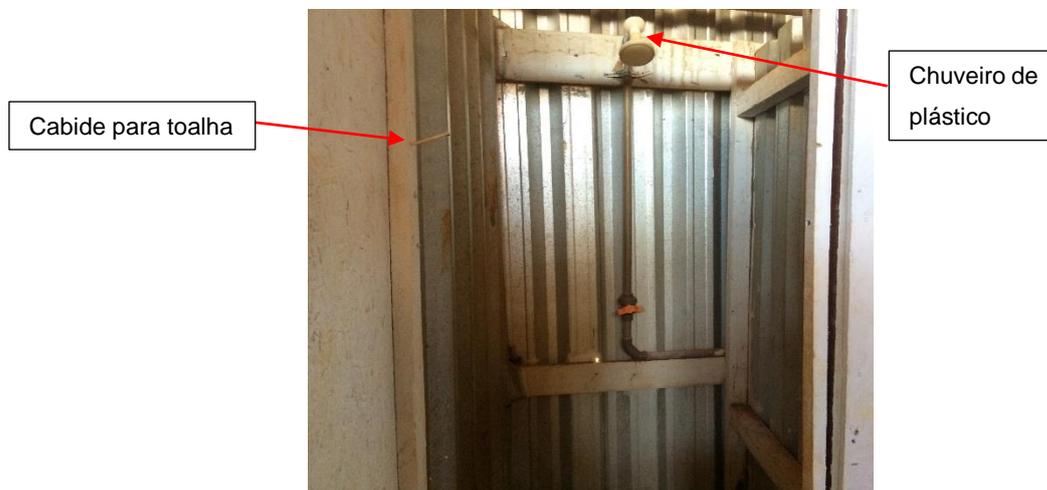
Figura 26 - Chuveiro

A obra possui onze compartimentos para chuveiros dispendo de água fria, com portas de madeira, cabide para toalha, área de 0,80m², piso antiderrapante com caimento para rede de esgoto. No entanto, apresenta algumas não conformidades: para atender a quantidade de colaboradores a obra necessita de doze compartimentos; três compartimentos não possuem o estrado de madeira sobre o piso; altura dos chuveiros é de 2,01m do piso acabado ao contrário de 2,10m; e não possui suporte para sabonete.

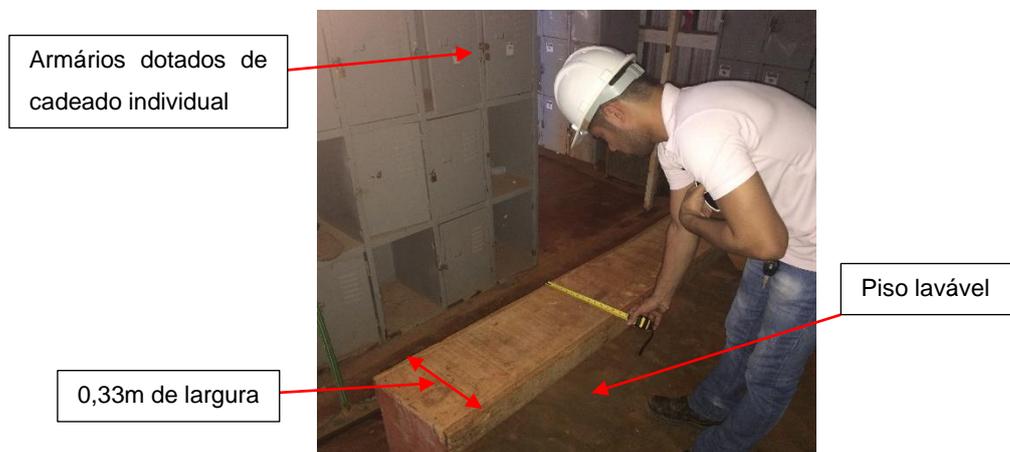
Figura 27 - Vestiário

O vestiário da obra analisada está localizado próximo das instalações sanitárias e possuem 156 armários dotados de cadeado individual; paredes de madeira; piso cimentado; pé direito de 2,90m; bancos que atendem a quantidade de funcionários com 0,33m de largura; iluminação e ventilação natural atendendo a 1/10 da área do piso. Portanto, os vestiários se encontram em total conformidade com a NR-18.

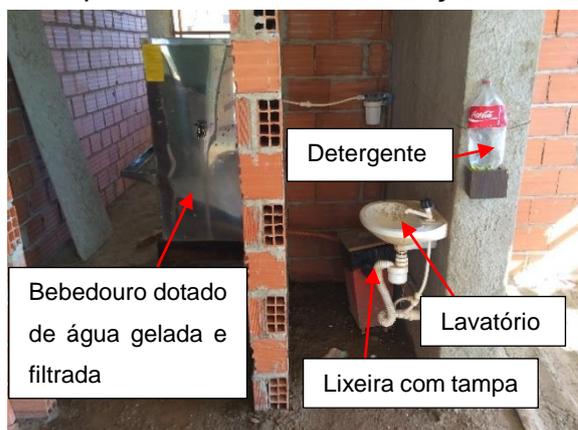
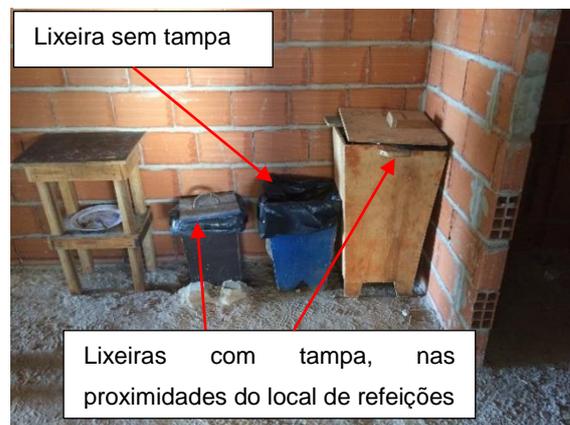
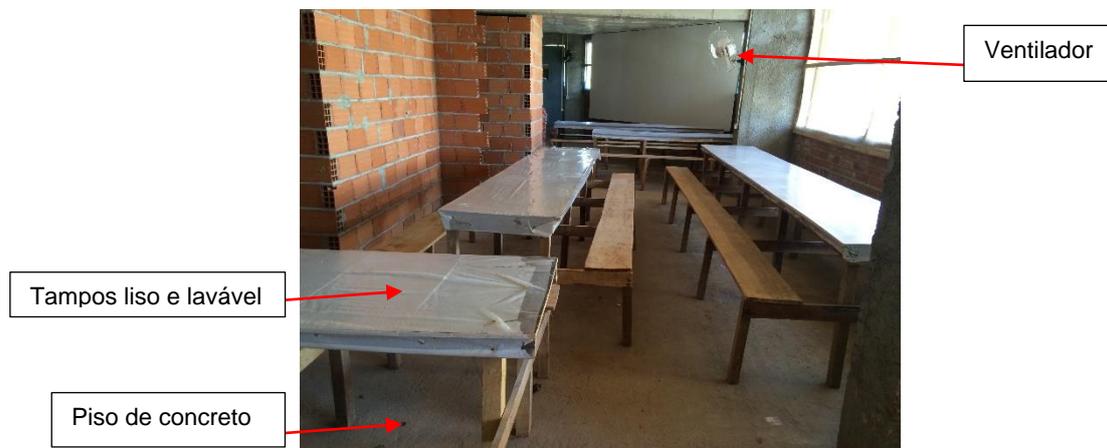
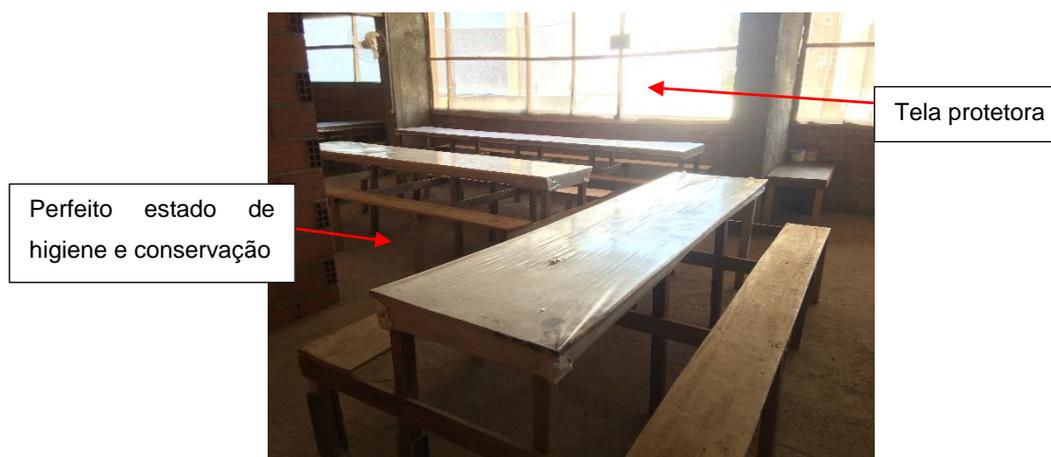
Figura 28 – Bebedouro e lavatório próximo ao local de refeições

Figura 29 – Lixeiras

Figura 30 - Local de refeições da obra analisada

Figura 31 – Local de refeições da obra analisada

Mediante à aferição *in loco*, pôde-se afirmar que houve uma mudança no local de refeições (em relação a figura 19) para o andar mezanino da obra analisada. E então possui pé direito de 2,88m; cobertura para proteção contra intempéries; lixeira com tampa (figura 28); lavatório e bebedouro nas suas proximidades (figura 27); assentos capazes de atender a quantidade de colaboradores sentados por turno de almoço; tela protetora; tampos liso e lavável sob as mesas (figura 29); e está em perfeito estado de higiene e conservação. A empresa adotou o sistema de “*serve self*” para as refeições (o que dispensa um local apropriado para o aquecimento das refeições), dividindo os colaboradores em dois turnos de almoço. Sendo um de 11 às 12h e o outro das 12 às 13h.

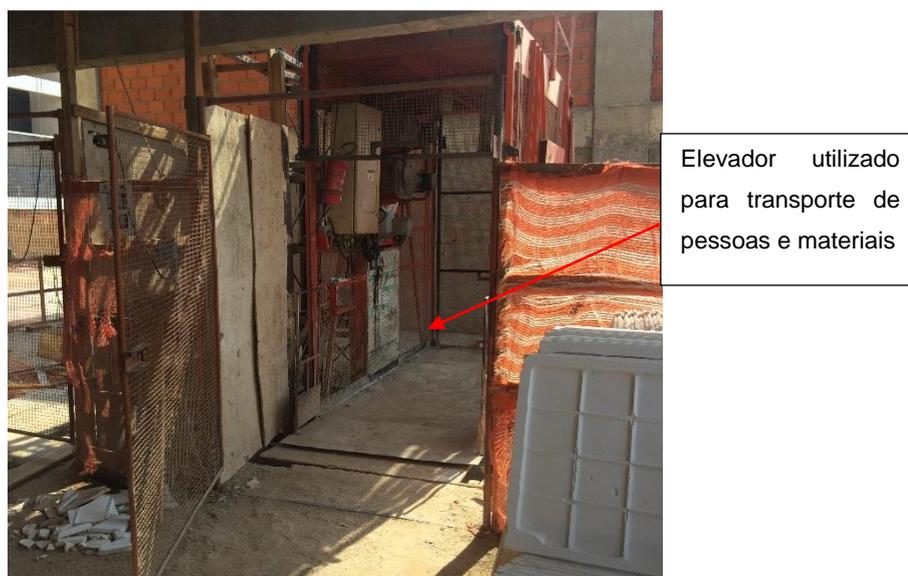
Figura 32 - Elevador

A obra possui um elevador em funcionamento, o mesmo é utilizado para o transporte de pessoas e de materiais, com capacidade de carga de 1500kg. Foram encontradas algumas não conformidades com a implementação do PCMAT no canteiro de obras: operador do elevador atuando sem o uso do EPI (protetor auricular) necessário; transporte de pessoas e materiais simultaneamente; fiação exposta com risco de choque elétrico. A empresa não autorizou a exposição de fotos das irregularidades citadas.

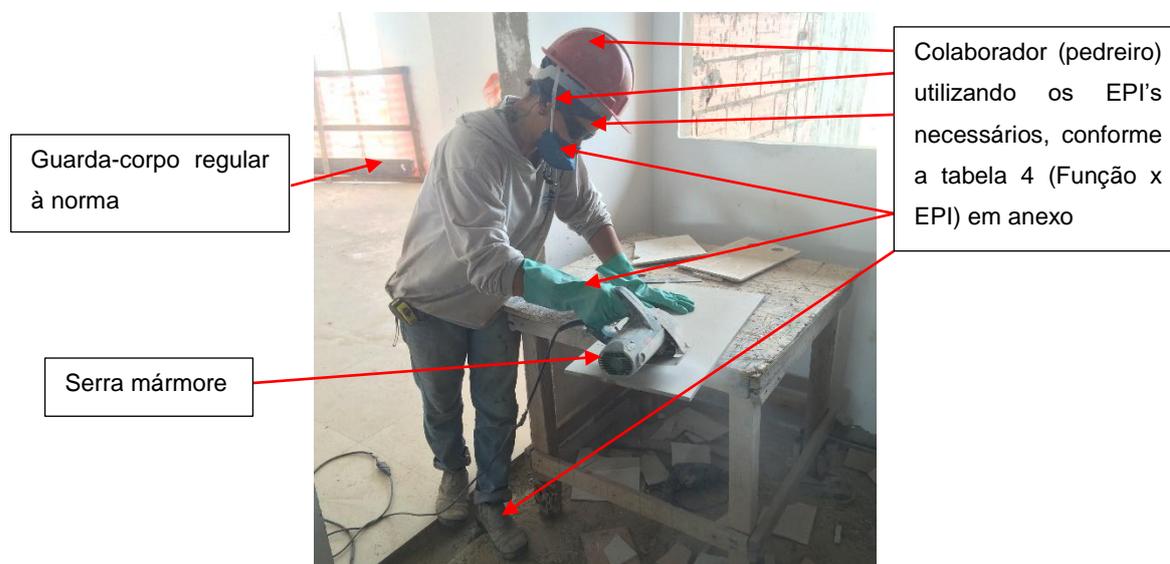
Figura 33 – Assentamento de revestimento de piso (porcelanato)

O serviço de assentamento de revestimento de piso, possui risco de acidentes (serra mármore); risco ergonômico (postura inadequada de trabalho, repetitividade), risco físicos (ruídos causados pela serra mármore), e risco químico (contato com a argamassa). Cabe ao técnico de segurança orientar o profissional, que faça intervalos de modo a diminuir o tempo nessa postura e vulnerabilidade de riscos.

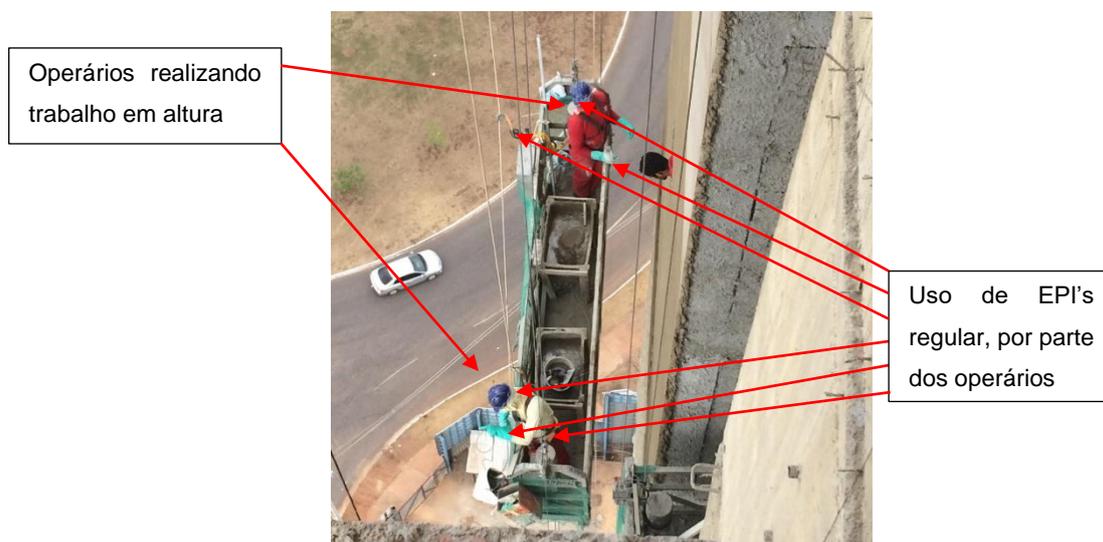
Figura 34 - Trabalho em altura

O trabalho em altura é realizado por profissionais devidamente treinados com base na NR-35. E está submetido a risco de acidentes (queda), risco ergonômico (postura inadequada de trabalho, repetitividade dos movimentos), e risco químico (contato com a argamassa). O técnico de segurança deve orientar o colaborador a fazer pausas por conta dos movimentos repetitivos e utilizar todos os EPI's, principalmente o cinto de segurança, pela alta periculosidade do serviço.

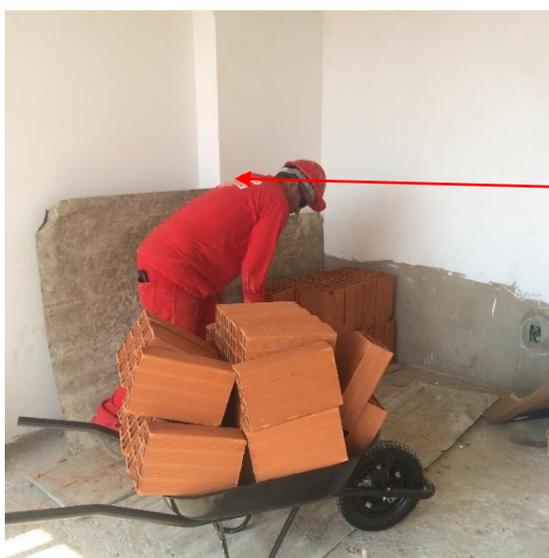
Figura 35 – Risco ergonômico

Posição inadequada,
com risco ergonômico

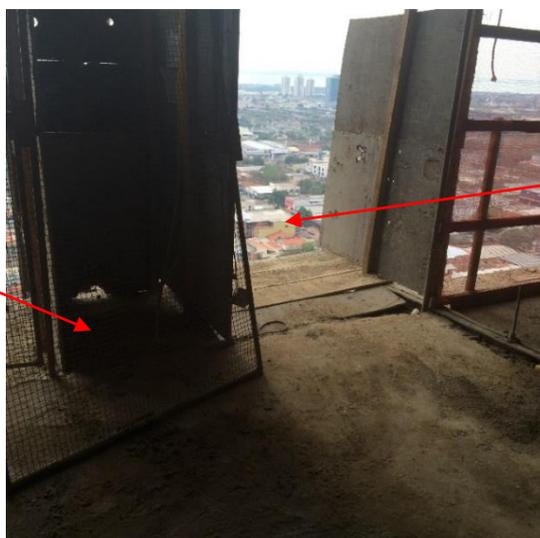
Figura 36 – Vão aberto

Porta de acesso
ao elevador

Abertura com alto
risco de acidentes
(arranjo físico), no
24º pavimento

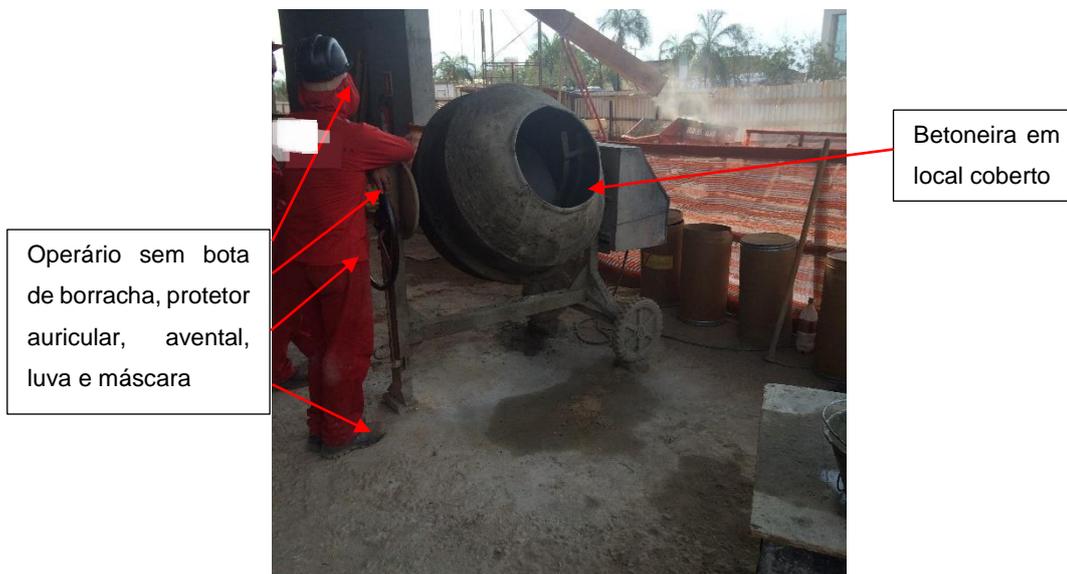
Figura 37 - Betoneira

A central da betoneira é um local propício a riscos físicos (ruídos), químicos (poeiras), ergonômicos (postura inadequada, esforço físico intenso) e de acidentes (utilização dos EPI's). E que deve ser operada por profissional qualificados e com os devidos EPI's: capacete, protetor auricular, avental, máscara e bota de borracha. A figura 36 demonstra que a central da betoneira está em inconformidade com a norma.

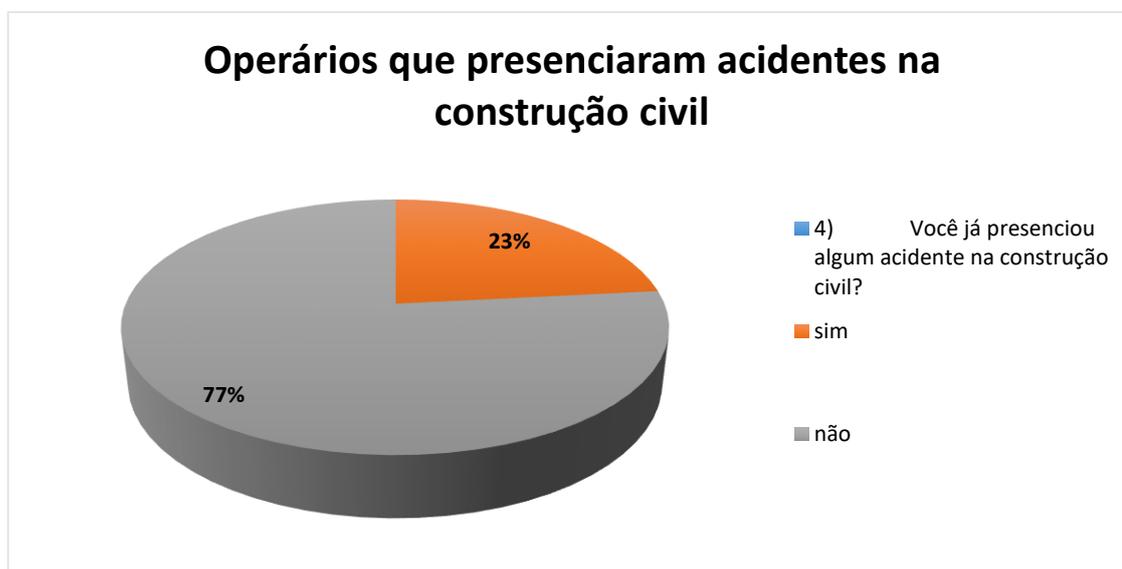
Gráfico 4 – Operários que presenciaram acidentes na construção civil

O gráfico acima descreve o percentual dos operários que presenciaram algum tipo de acidente. A grande maioria dos entrevistados (77%), afirmam não ter presenciado acidentes. Eles consideram acidentes algo bem grave.

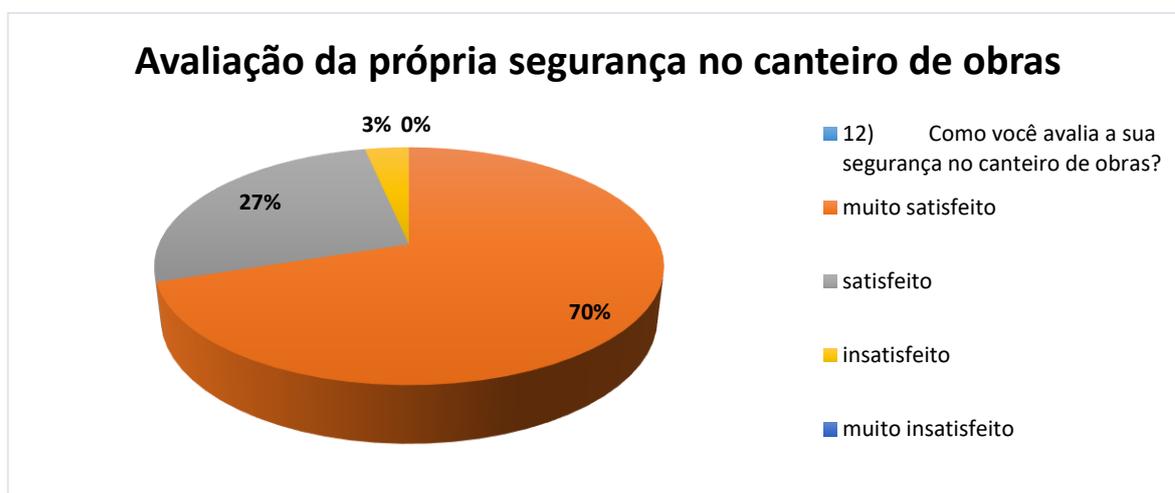
Gráfico 12 - Avaliação da própria segurança no canteiro de obras

O gráfico acima descreve o grau de satisfação dos operários referente a sua

própria segurança no canteiro de obras. 70% dos entrevistados estão muito satisfeitos, 27% satisfeito e 3% insatisfeito.
