**ANÁLISE DAS CONDIÇÕES DO SISTEMA DE PREVENÇÃO E  
COMBATE À INCÊNDIO DO CENTRO DE CONVENÇÕES PARQUE  
DO POVO NO MUNICÍPIO DE PALMAS-TO - ESTUDO DE CASO**

Monografia apresentada como requisito parcial da disciplina de Trabalho de Conclusão de Curso (TCC II) do curso de Engenharia Civil, orientado pelo Professor Especialista Valcyr Crisostomo.

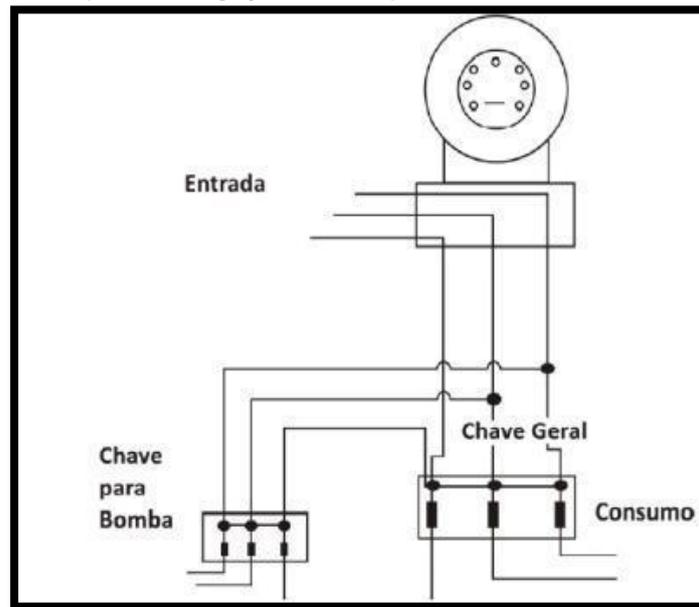
Figura 9 - Esquema de ligação elétrica para acionar bomba de incêndio

Ainda segundo Fernandes (2010) o sistema motor-bomba deverá ter ligação elétrica independente do sistema predial ou ser instalada de maneira que se possa desligar a energia do prédio sem desligar a bomba que alimenta os hidrantes. As motor-bombas deverão ligar automaticamente após aberto o registro de qualquer hidrante, ou substituído por um sistema de acionamento tipo botoeira.

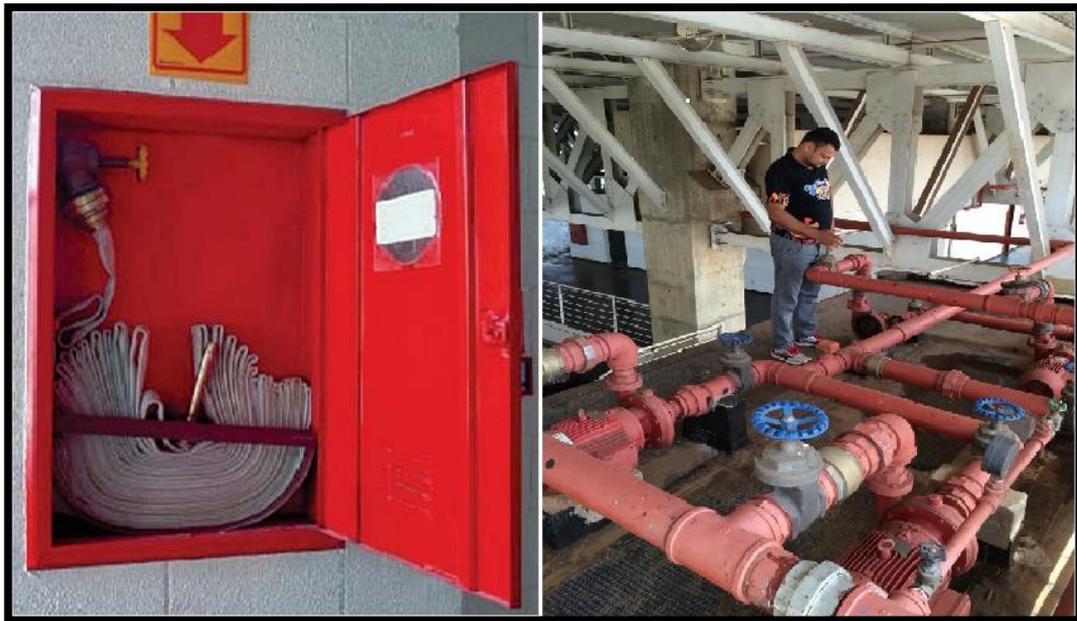
Figura 11 - Sistema Hidráulico (Hidrante e Bomba)

- 1 – Tampa de ferro fundido (Cor Vermelha);
- 2 – Registro globo angular 45° 63 mm;
- 3 – Tampão storz com corrente;
- 4 – Adaptador storz 63 mm;
- 5 – Válvula de retenção.

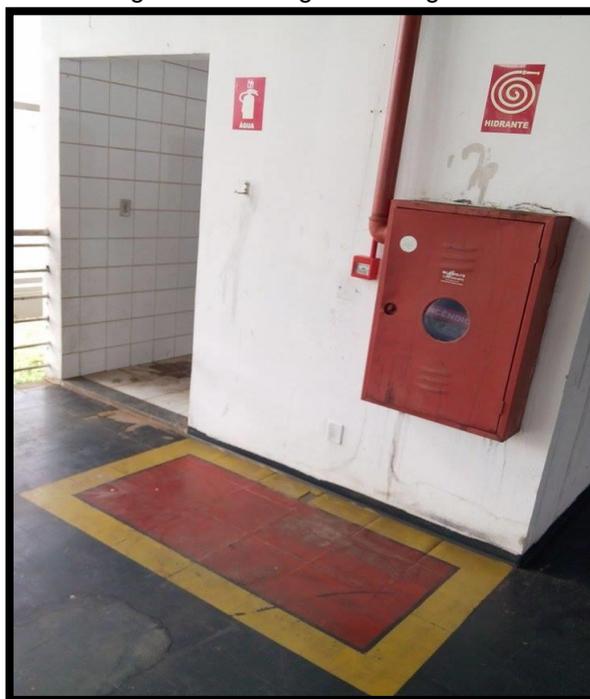
Figura 13 – Abrigo de Mangueira

Devido à quantidade elevada de públicos no local a utilização do sistema de hidrantes não compromete com a fuga dos ocupantes da edificação; portanto, a mesma foi projetada de forma a proteger o freqüentador na edificação, sem que haja impedição na evacuação pelas rotas em tempo de fuga.

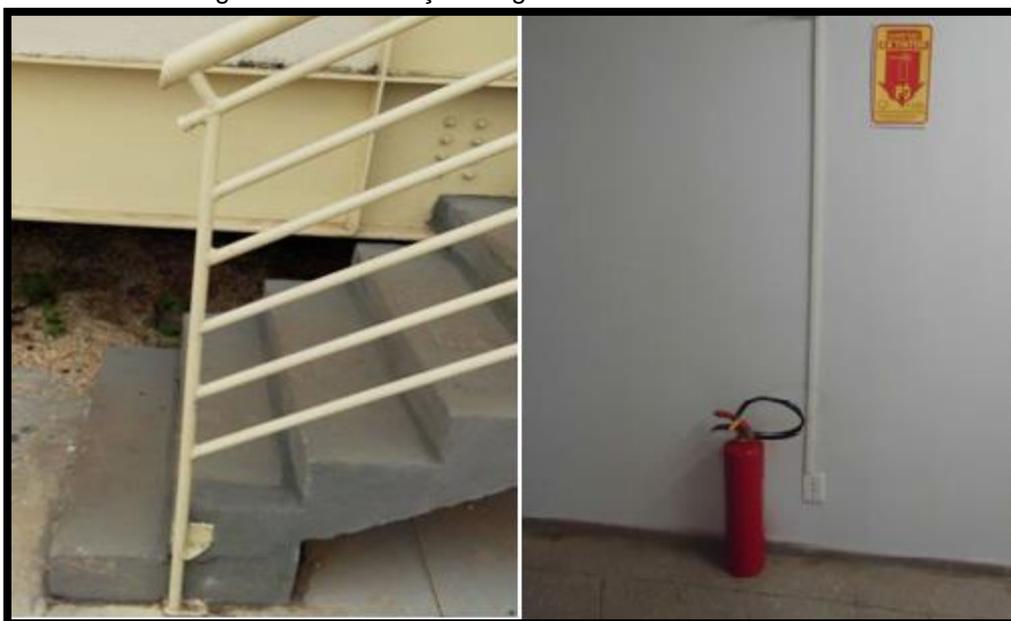
Figura 16 – Instalação irregular de Corrimão e Extintor

1. Para auxílio dos deficientes visuais, o corrimão da escada de acesso a saída de emergência segundo ilustração na figura 15 não atende as exigências de prolongamentos no início e no término de suas extremidades conforme item 5.8.2.6 da NT-08 do CBMTO;
2. Os extintores portáteis não estão fixados nos locais apontados conforme projeto, sendo utilizados de forma irregular (fora do suporte com altura de 10 cm ou fixados a 1,60 m) segundo ilustração na Figura 16, conforme a NT-15 e a NT-16 do Corpo de Bombeiros;

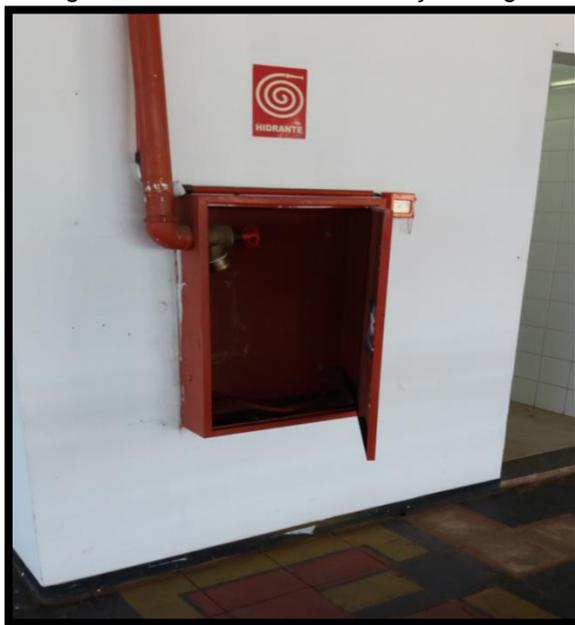
Figura 17- Hidrante com instalação irregular

3. No abrigo de hidrante constatam-se a ausência da mangueira e chaves manuais, equipamentos exigidos pela NT-17 de Hidrantes;

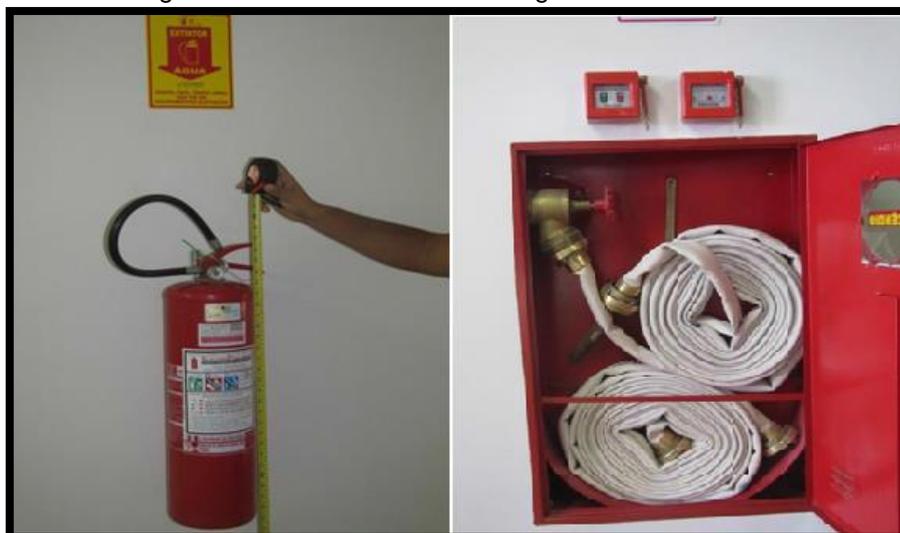
Figura 18- Extintor e Hidrante Regularmente Instalados

1. Os extintores portáteis foram fixados nos locais apontados conforme projeto, sendo utilizados de forma correta fixados a 1,60 m e as placas de sinalização a 1,80 de altura segundo ilustração na Figura 18, conforme a NT-15 e a NT-16 do Corpo de Bombeiros;
2. Os equipamentos que completam o abrigo do hidrante foram corrigidos de acordo com a NT-17 do CBMTO.

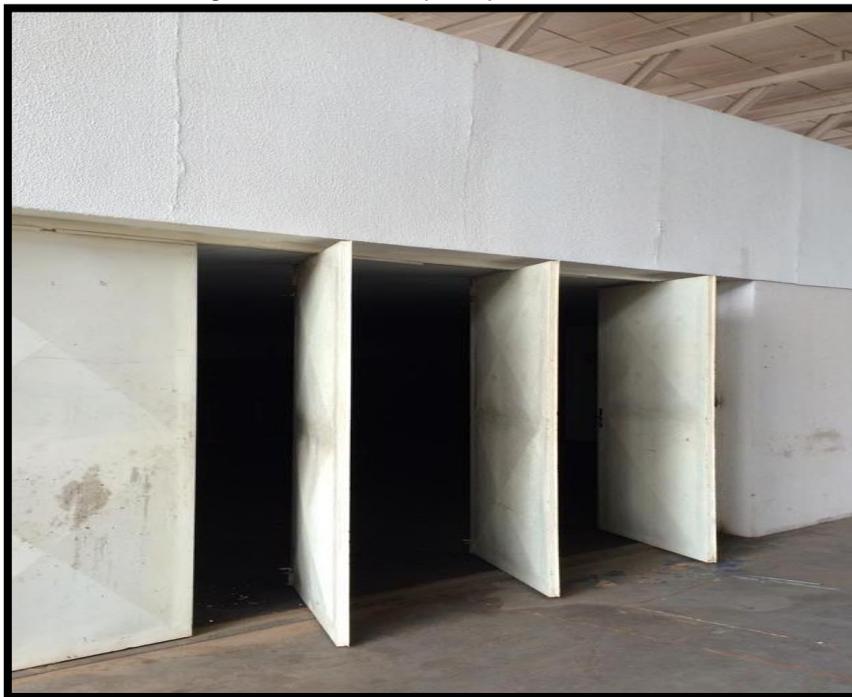
Figura 20 - Entrada principal do Auditório A

2. A Saída de emergência principal não é dotada de barra anti-pânico, obrigatória para ambientes com capacidade superior a 200 pessoas de acordo com o item 5.5.4.7 da NT-08, e apresentado na figura 20;

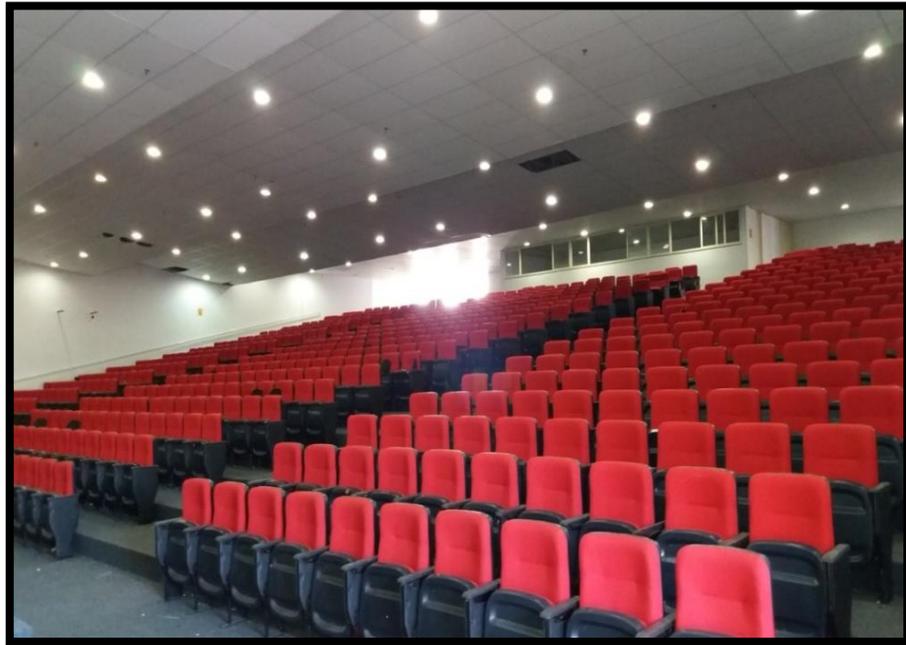
Figura 21 – Auditório A do Centro de Convenções

3. Os abrigos de hidrantes do camarim e das saídas de emergência não estavam com mangueira e chaves manuais, equipamentos exigidos pela NT-17 de Hidrantes;
4. Falta a instalação de dois extintores no camarim do auditório de acordo com a NT-16;
5. Falta instalar degrau de acesso ao palco em toda a sua extensão;
6. Falta instalar corrimãos nos corredores centrais e laterais do auditório conforme a NT-08 conforme figura 22;
7. Sinalização de emergência que indica a rota de fuga para uma saída de emergência ao lado do palco, não obedece às exigências de altura (10 cm acima da porta) conforme NT-15 do Corpo de Bombeiros;
8. As luminárias de emergência não se encontram em funcionamento (sem ligação de corrente elétrica) não obedecendo às prescrições da NT-13 do CBMTO;

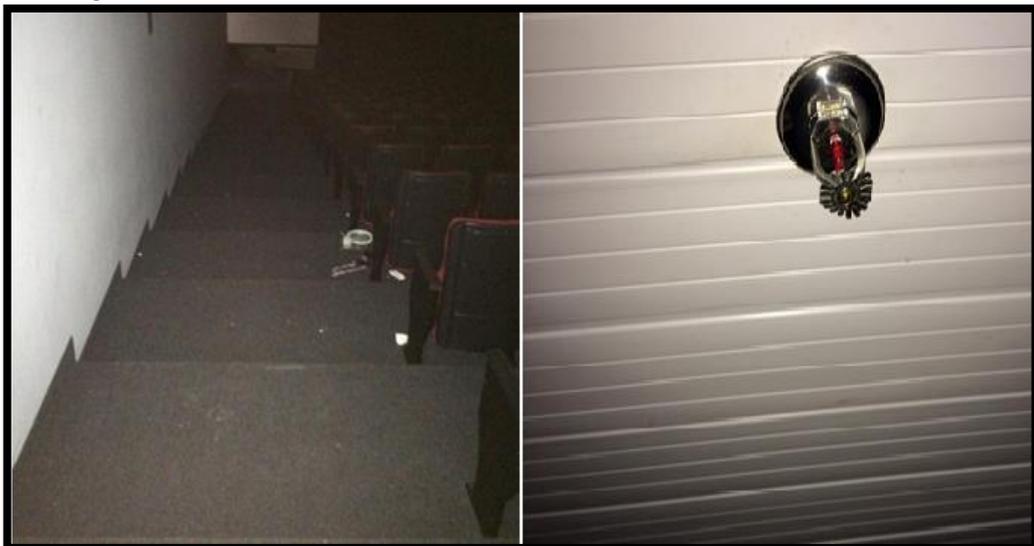
Figura 22– Corredor lateral e Sistema de chuveiros automáticos do Auditório A

9. O sistema de chuveiros automáticos (SPRINKLER) não se encontra em funcionamento, pois os dispositivos sensoriais se encontravam danificados e sem manutenção, exigência prescrita conforme NT-18 do CBMTO e demonstrado na figura 22.

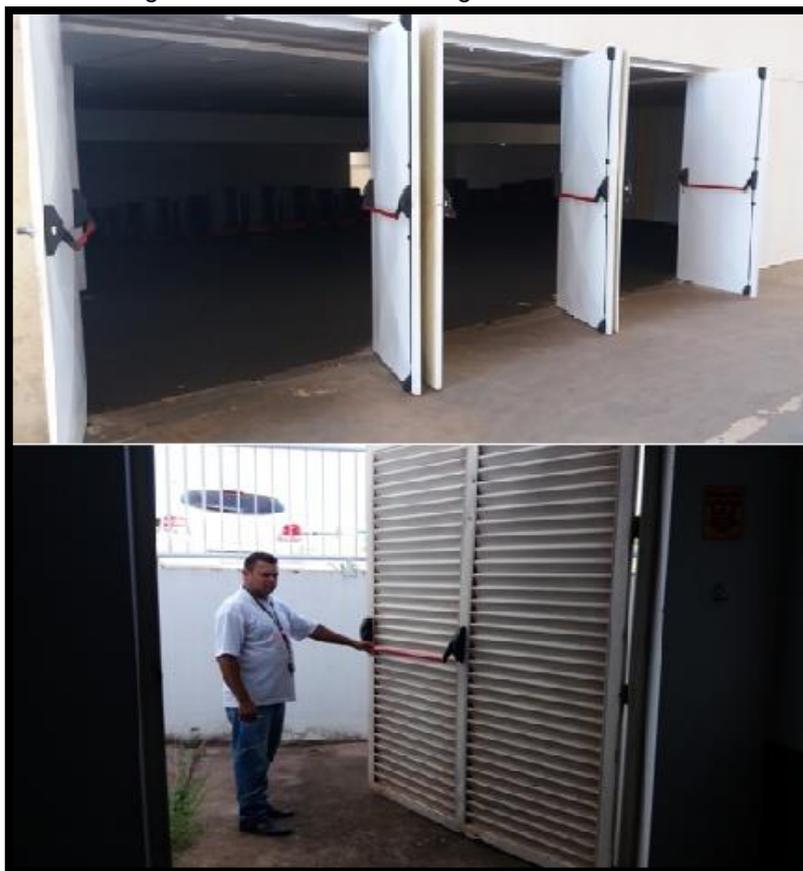
Figuras 23- Saídas de Emergência do Auditório A

6. A sinalização de emergência indica corretamente a rota de fuga, após as considerações da NT-15;

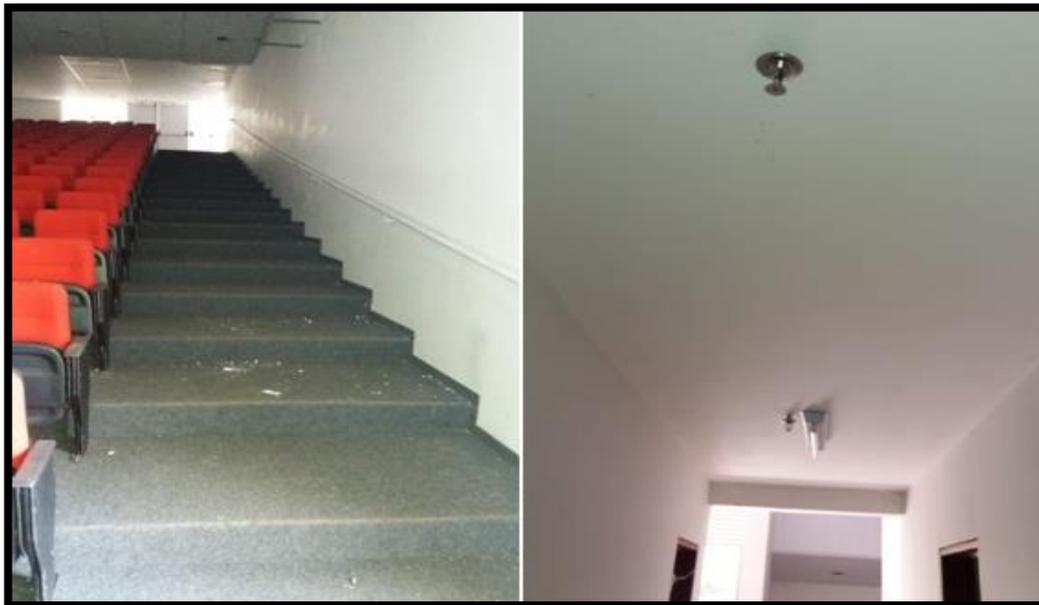
24- Instalações de Sistemas de SPRINKLER e Corrimão nos Corredores Lateral

7. Foram instalados os corrimãos nos corredores laterais do auditório conforme a NT-08 conforme figura 23;

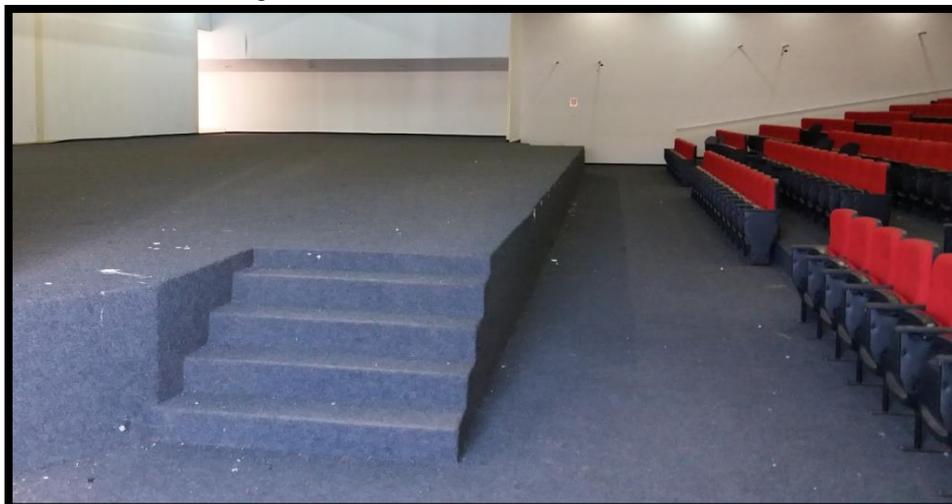
Figura 25 – Extensão do Palco - Auditória A

Observação: Item não exigido na regularização da edificação.

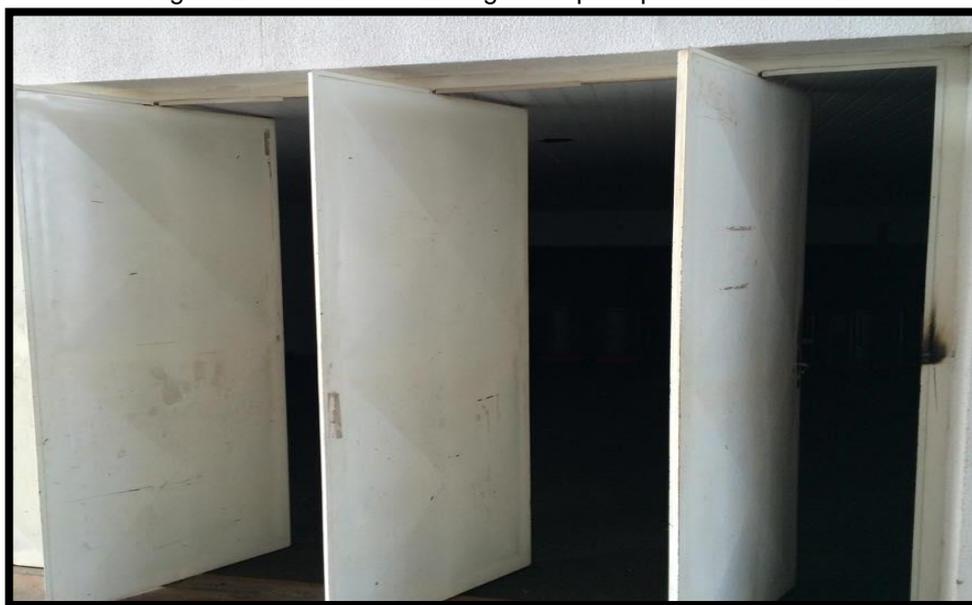
Figura 26 – Saídas de Emergência principal do Auditório B.

1. A saída de emergência principal não abre no sentido do fluxo, exigência esta da NT - 08 para ambientes que possuem capacidade superior a 50 pessoas, demonstrado na Figura 25;
2. A Saída de emergência principal não é dotada de barra anti-pânico, obrigatória para ambientes com capacidade superior a 200 pessoas de acordo com o item 5.5.4.7 da NT-08 e, observado na figura 26;

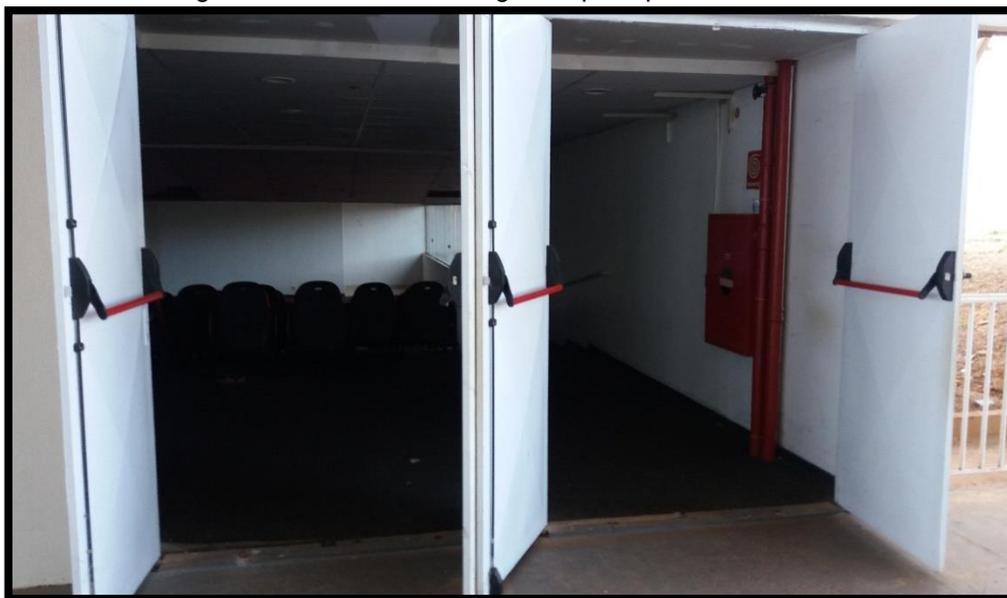
Figura 29 – Saída de Emergência principal do Auditório B.

1. Considerando a saída de emergência principal, foram feitas aberturas no sentido do fluxo atendendo as normas técnicas no que tange a evacuação do público conforme a NT-08 de Saídas de Emergência;
2. Foi instalado a barra anti-pânico na saída de emergência de acordo com a NT-08;

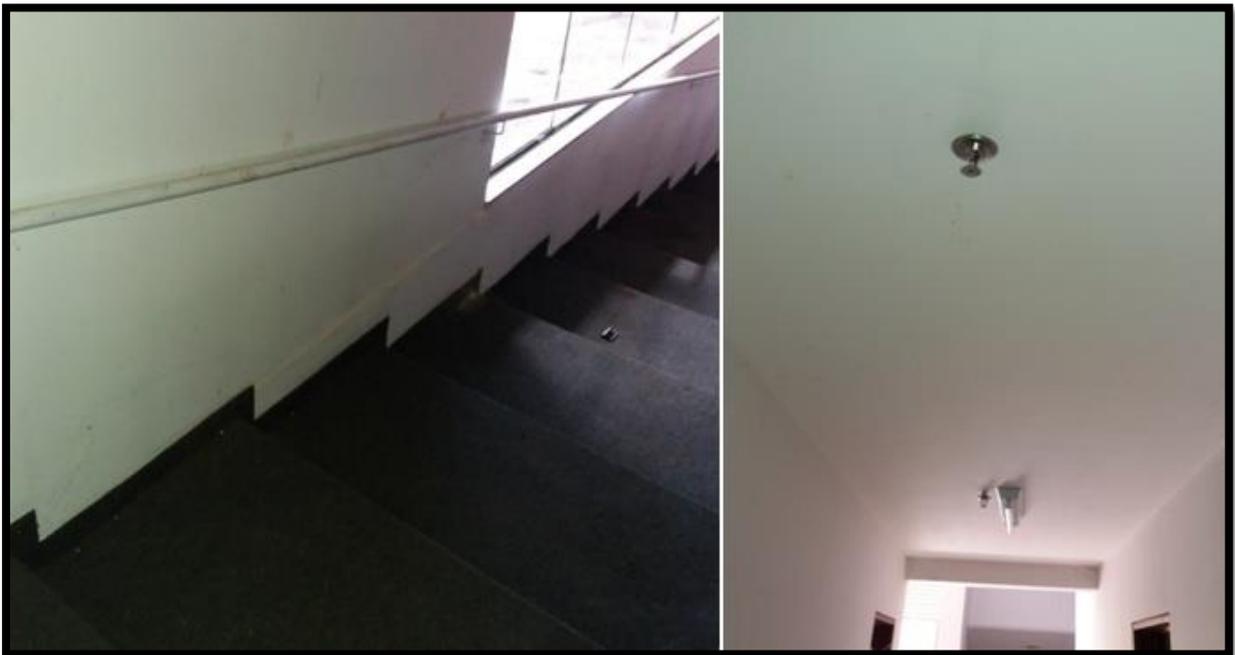
Figura 30 – Instalação de Corrimãos nas Escadas e Sistema de SPRINKLER

3. O hidrante próximo a saída de emergência principal foi dispostos com os devidos equipamentos de segurança obedecendo a NT-17;
4. Os extintores do camarim foram instalados corretamente de acordo com a NT-16;
5. A sinalização de emergência indica corretamente a rota de fuga, após as considerações da NT-15;
6. Foram instalados os corrimãos até as extremidades dos corredores laterais do auditório conforme a NT-08 conforme figura 30;
7. O sistema de chuveiros automáticos (SPRINKLER) se encontra em funcionamento, conforme exigências da NT-18 do CBMTO e ilustração da figura 30.

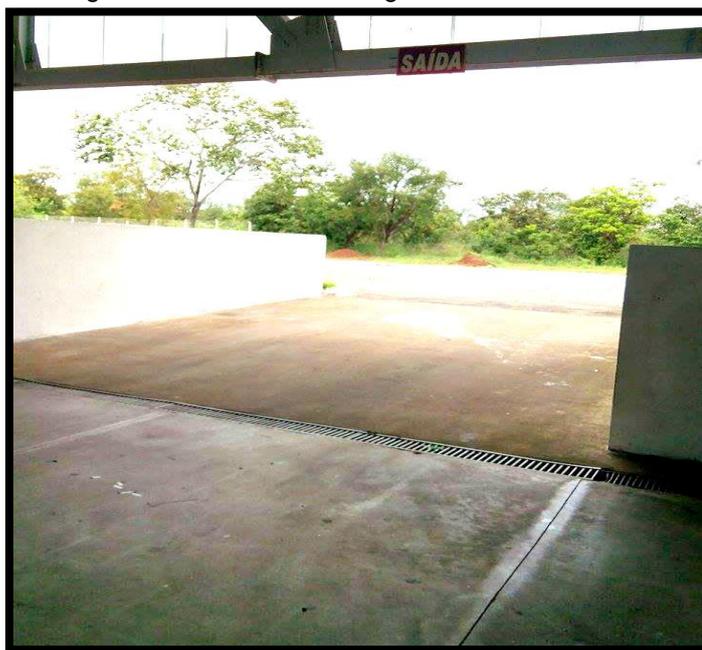
Figura 31 – Saída de Emergência do Salão Térreo.

1. As saídas de emergência não atende a largura mínima para a população presente na edificação conforme a NT-08 e demonstrado na figura 31;

1. As largura dos vão das saídas de emergencia não atendem a população da edificação no que tange a evacuação conforme a NT-08 e demonstrado anteriormente na figura 31;
2. As sinalizações de emergência não se encontram com tamanhos adequados cobrado em locais de aglomeração de público conforme exigência da NT-26 do CBMTO;
3. As sinalizações de emergência não se encontram locadas corretamente atendendo as exigências da NT-15;

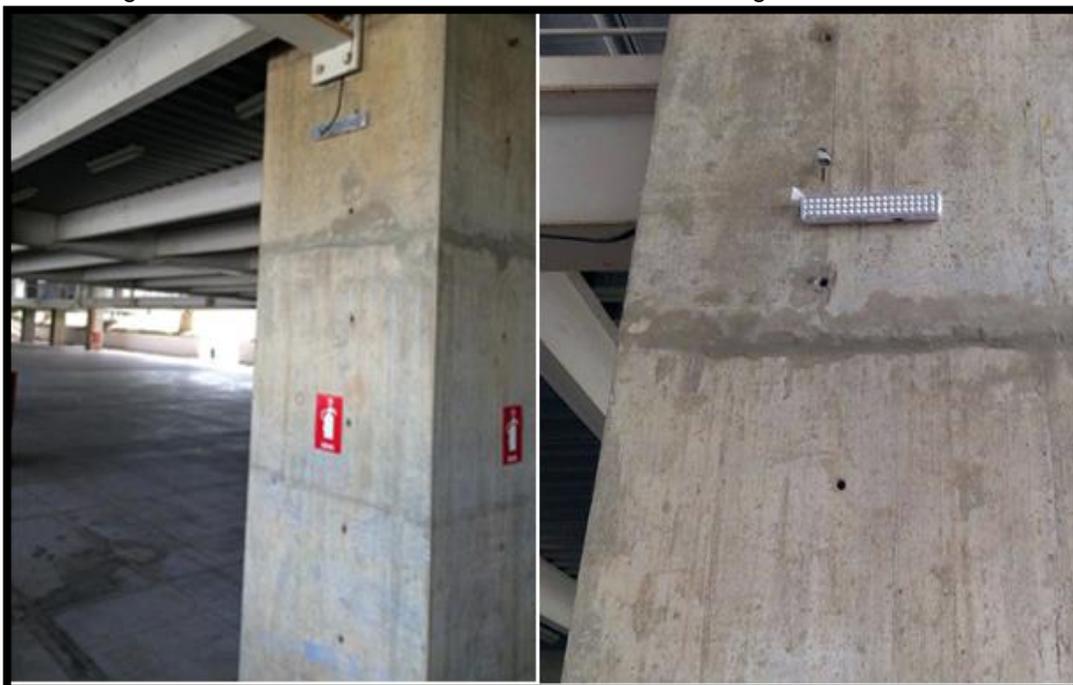
Figura 32– Extintores de Incêndio e Luminária de Emergência desinstalada.

2. Os extintores não se encontram nos locais proposto conforme projeto com a devida altura (1,60 m) permitida pela NT-16 do CBMTO e verificação na figura 32;
3. As luminárias de emergência não se encontram em funcionamento (sem ligação de corrente elétrica) não obedecendo as prescrições da NT-13 do CBMTO conforme apresentado na figura 32.
4. As sinalizações de emergência não se encontram com tamanhos adequados (0,80 x 0,40 m) e altura (1,80 m) cobrado em locais de aglomeração de público conforme exigência da NT-26 do CBMTO;
5. Os abrigos de hidrantes localizados no salão térreo não estavam com mangueiras e chaves manuais, equipamentos exigidos pela NT-17 de Hidrantes;

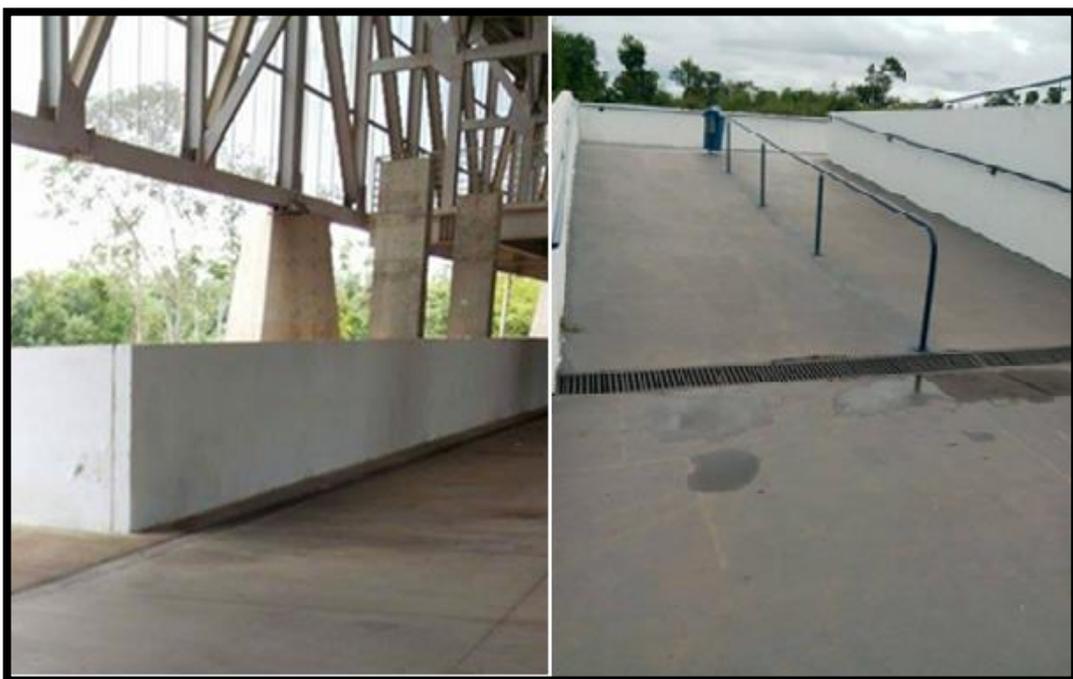
Figura 33– Muros de Contenção do Salão e das rampas de acesso ao térreo

6. Os muros de contenção permanente em torno do salão e rampas de entrada e saída principal de emergência não estão protegidos por guarda-corpos conforme exigência da NT-08 do CBMTO e figura 33.

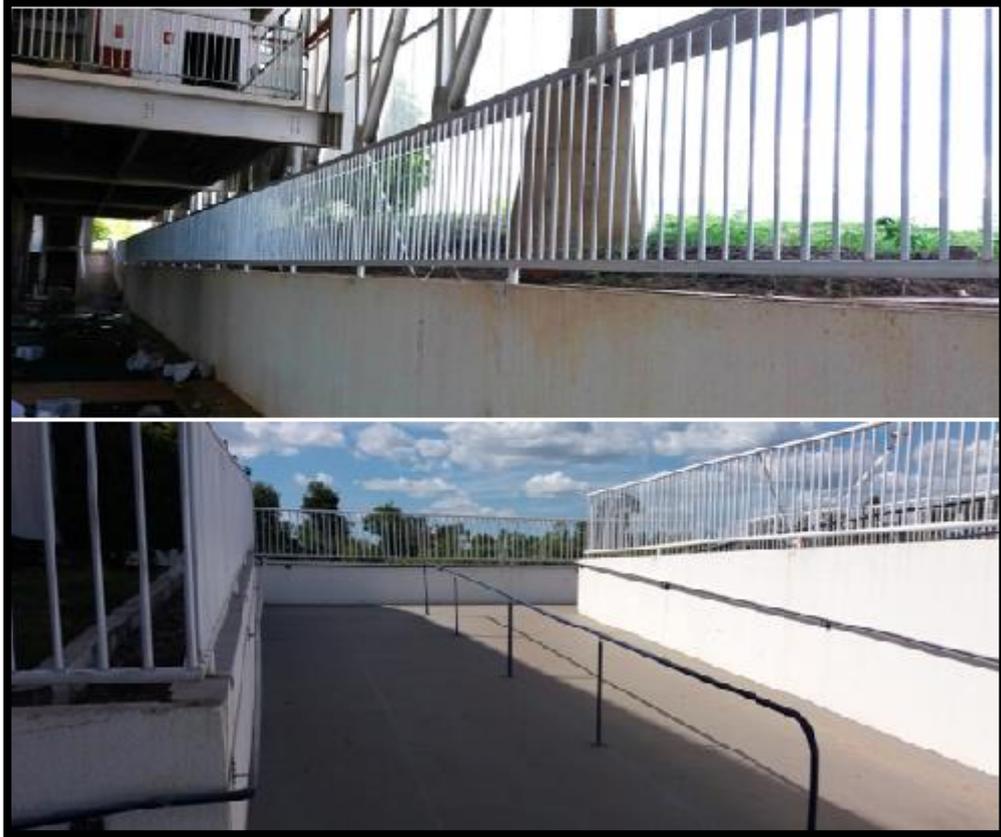
Figura 35– Guarda-corpos nos Muros de Contenção do Salão e Rampas de acesso

3. As luminarias foram instaladas de forma adequada e estão funcionando corretamente;
4. Os muros de contenção permanente em torno do salão e rampas de entrada e saída principal de emergência estão protegidos por guarda-corpos conforme exigência da NT-08 do CBMTO e verificação na figura 34.

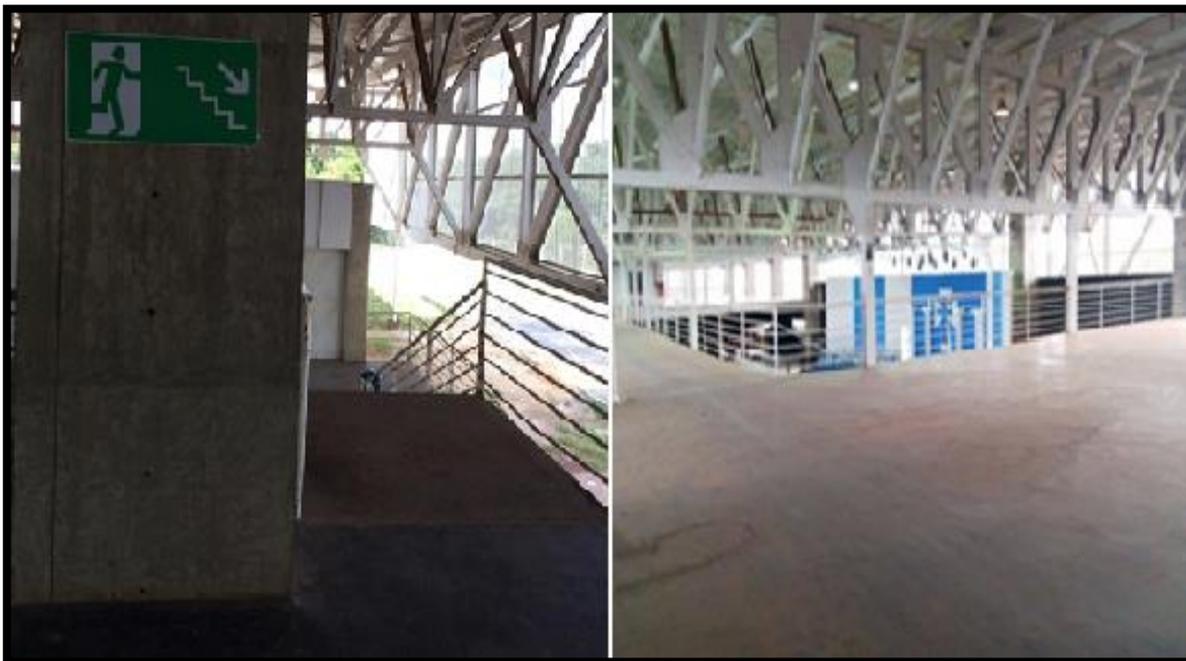
Figura 37 – Sinalização de emergência e Guarda - Corpos Inadequados

3. As saídas de emergência não atendem a largura mínima para a população presente na edificação, conforme a NT-08;
4. A placa de sinalização de emergência que indica a rota de fuga para Saída principal da edificação conforme figura 37, não obedece às prescrições de altura de instalação (1,80 m) e tipo de pictograma estabelecidos na NT-15 do Corpo de Bombeiros;
5. O guarda-corpo na área superior da edificação se encontra locado de forma incorreta, com as longarinas posicionadas no sentido horizontal, não atendendo as exigências da NT-08 do CBMTO segundo Figura 37.

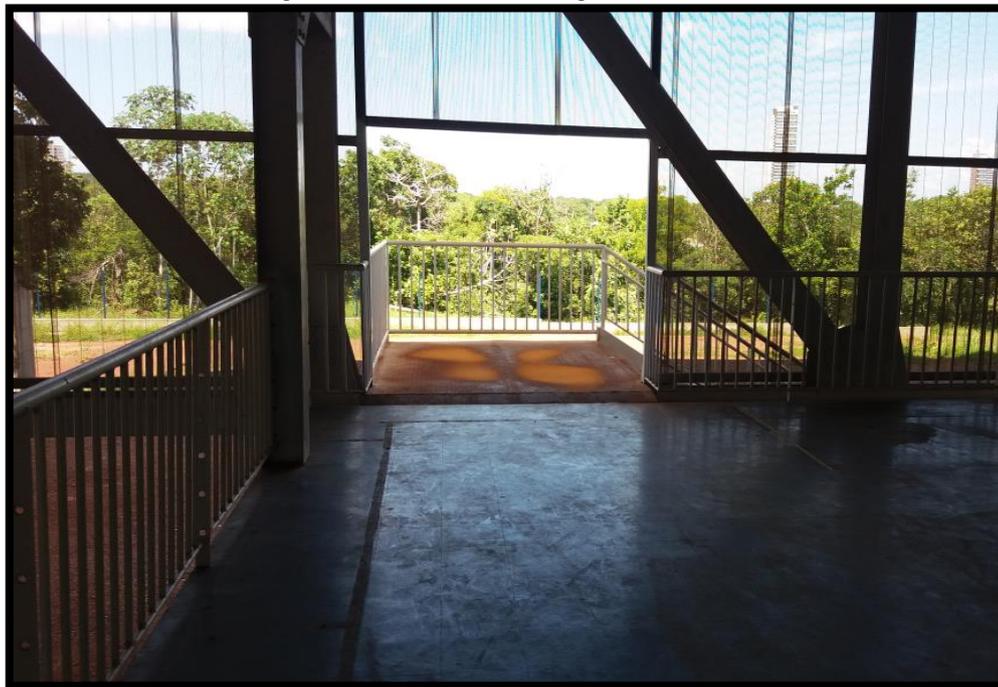
Figura 39 – Saída de emergência mezanino

2. Foram executadas novas aberturas de saídas de emergência do pavimento superior atendendo a população aglomerada na ocupação conforme exigência da NT-08 do CBMTO e demonstrado na figura 38.

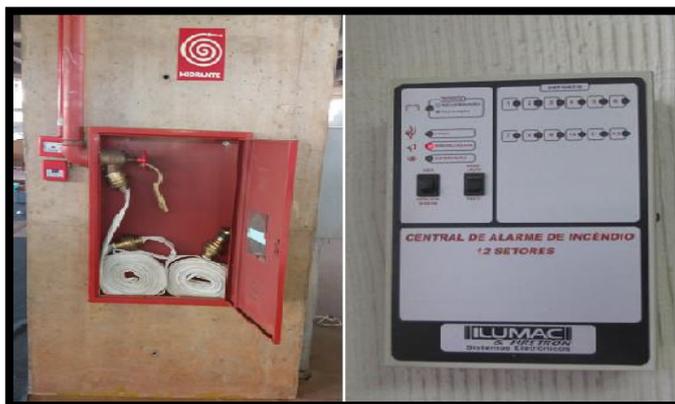
Figura 40 - Acionadores de Bomba e Alarme / Central de Alarme.

1. Foram instalados os acionadores de bomba e alarme de incêndio conforme a NT-14, NT-17 e mediante demonstração na Figura 39;
2. Foi instalada a central de alarme de incêndio conforme a NT-14, NT-17 e mediante demonstração na Figura 39.

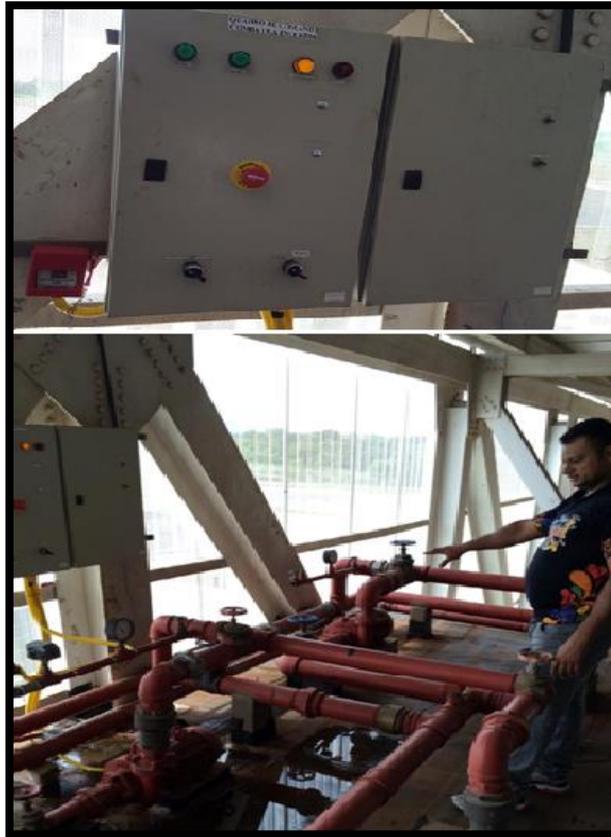
Figura 41 – Quadros de Comando das Bombas / Quadro Geral de Consumo

3. O sistema de ligação elétrica para acionamento das bombas de incêndio foi instalado com uso independente;
4. Foi locado um extintor e um acionador de bombas de incêndio na casa de maquinas segundo exigência da NT-16;
5. Foi locado um extintor na subestação central conforme a norma de acordo com a NT-16.
