**Estudo sobre Composição Erosiva nos Pavimentos Asfálticos  
Estudo de Caso da TO - 020**

Projeto apresentado como requisito parcial da disciplina Trabalho de Conclusão de Curso TCC II do curso de Engenharia Civil, orientado pelo Professor Especialista Fernando Moreno Suarte Junior.

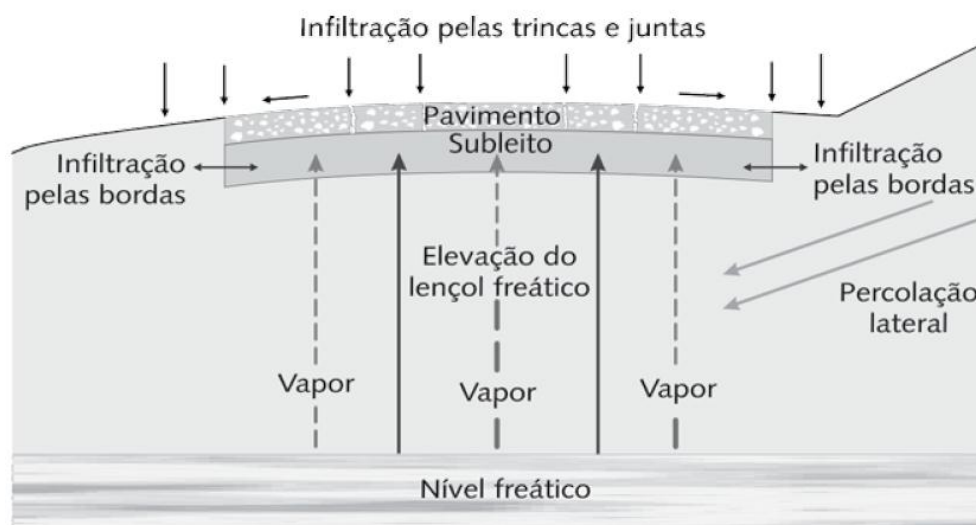
**Figura 4-** Representação da Infiltração no Pavimento Asfáltico

Segundo a FHWA (Moulton, 1980) as precipitações são a maior fonte de água que penetram na estrutura dos pavimentos, podendo ocasionar infiltrações tanto pela superfície quanto pelas bordas da estrutura do pavimento. Apud (Azevedo, 2007)

Parafraseando Azevedo (2007) a infiltração superficial causa efeitos deletérios aos pavimentos, resultado da exposição continua a umidade, tendo como principais conseqüências a perda da rigidez das camadas de fundação com a saturação e a degradação da qualidade dos materiais, culminando na ruptura dos pavimentos asfáltico.

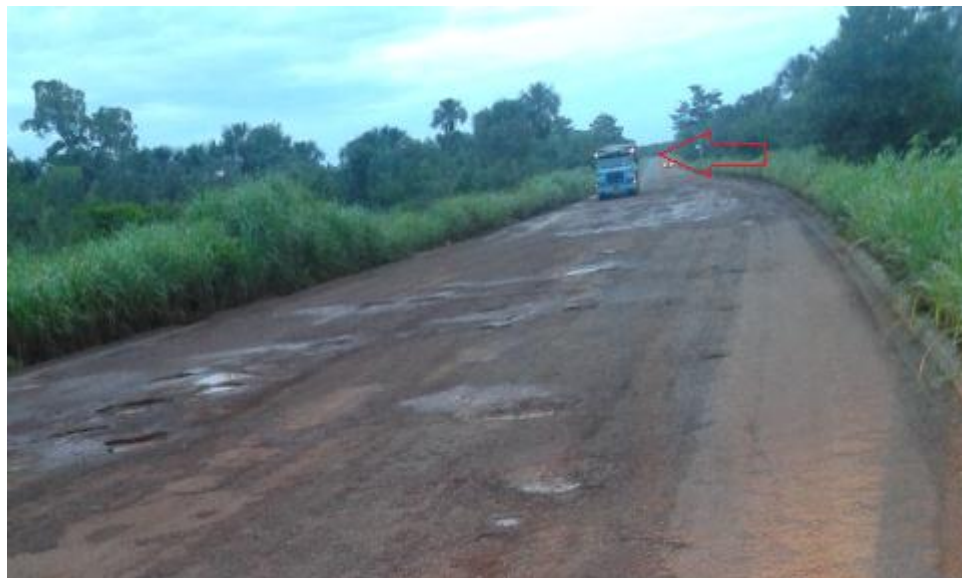
**Figura 8-** Transporte de carga transitando em pavimento defeituoso

Destacamos na figura 8 transporte pesados transitando em pavimento defeituoso; o tipo de veículo é o condicionante principal para o cálculo estrutural do pavimento, logo essas manifestações patológicas possivelmente não foram ocasionadas pela trafegabilidade dos caminhões, no entanto contribui com o agravamento dos mesmos.

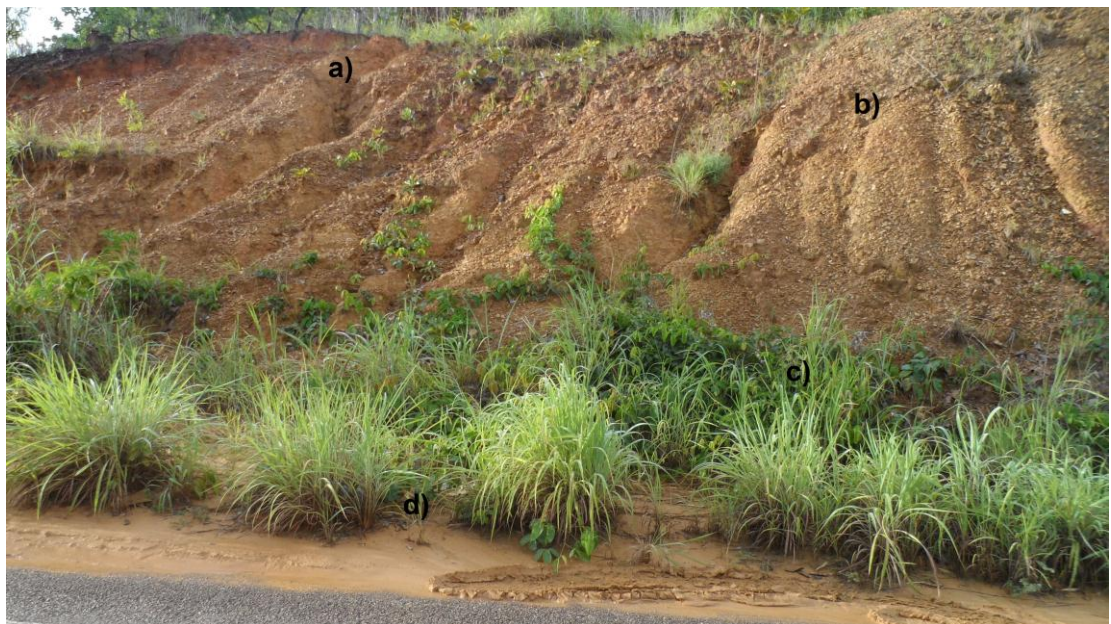
Figura 9-Erosão em Talude de Corte

- a) **Erosão:** o impacto das gotas de chuvas na superfície do solo faz com que este se desagregue, tornando-se livre possibilitando a remoção do maciço de solo pela ação de agentes erosivos como a água e o vento.
- b) **Ausência de vegetação:** um dos fatores a ser considerado na conservação da estrutura do talude é a cobertura vegetal (capim, grama), a ausência do mesmo torna-o vulnerável ao escoamento superficial, contribuído com a sua desestabilização, uma vez que a ausência da cobertura vegetal aumenta a velocidade do fluído e a dissipação das partículas de solo.
- c) **Crescimento de vegetação:** a vegetação cresce ao pé do talude, devido ao acúmulo de solo.
- d) **Acúmulo de solo no acostamento:** trecho do acostamento revestido de lama devido à falta de obra de drenagem causando o acúmulo de sedimento.

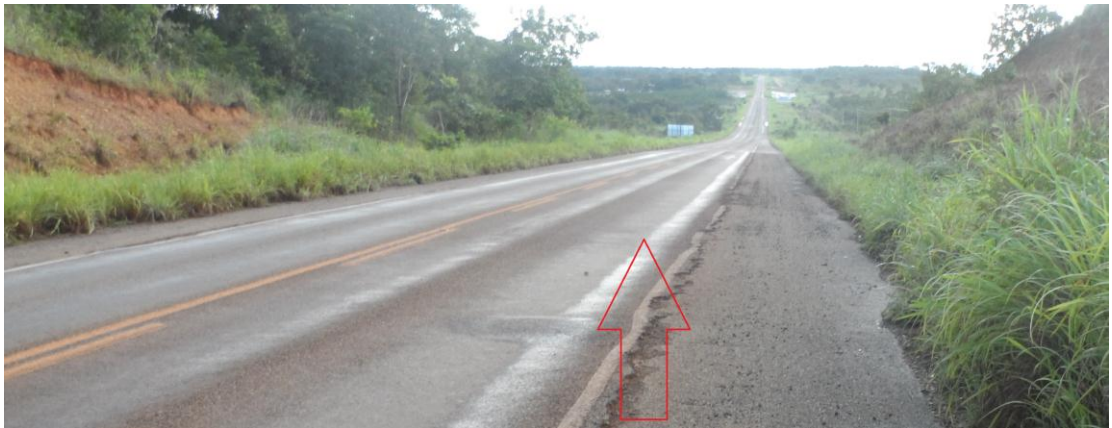
**Figura 10-** Afundamento de Consolidação de trilhas de rodas

A NORMA DNIT 005/2003- TER define dois tipos de afundamento: de consolidação e plástico. A figura 10 mostra afundamento de consolidação por não apresentar fluência plástica e sollevamento, ou seja, a elevação forçada das bordas das trilhas de rodas.

É recorrente o aparecimento de afundamento de consolidação na maior parte dos trechos percorrido. Essa depressão da superfície é gerada pelo tráfego de transporte de carga, o que resulta na deformação do revestimento betuminoso e das camadas estruturais subjacentes.

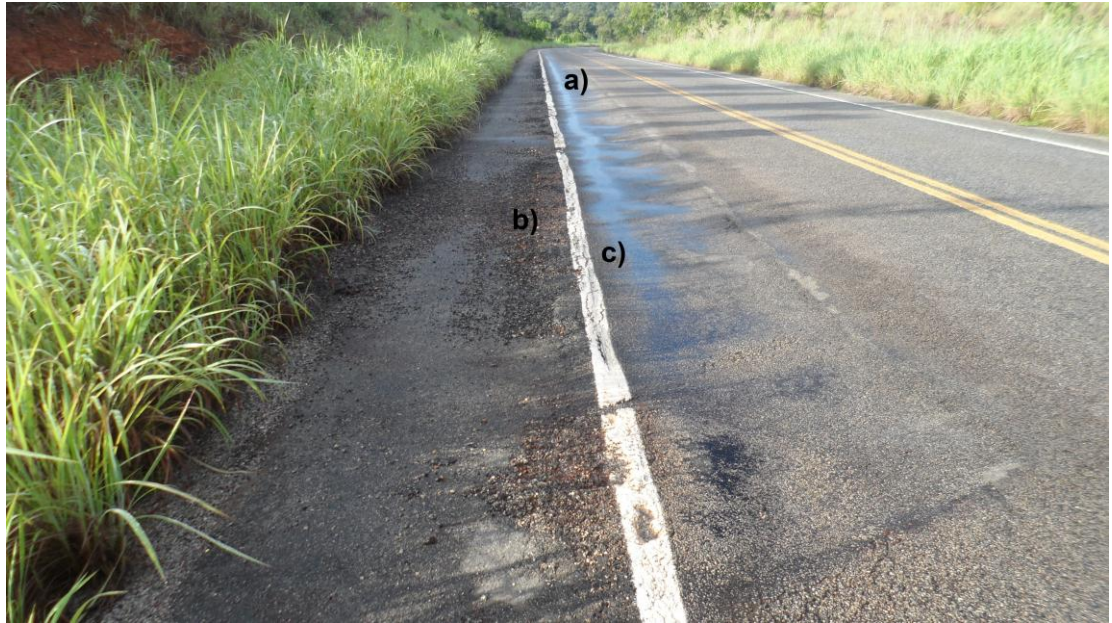
**Figura 11-** Desgaste, afundamento e trincas.

Nas figuras 11 e 12 temos patologias associadas, no entanto queremos expor as trincas existentes.

- a) afundamento
- b) desgaste
- c) trincas, expostas melhor na figura 12.

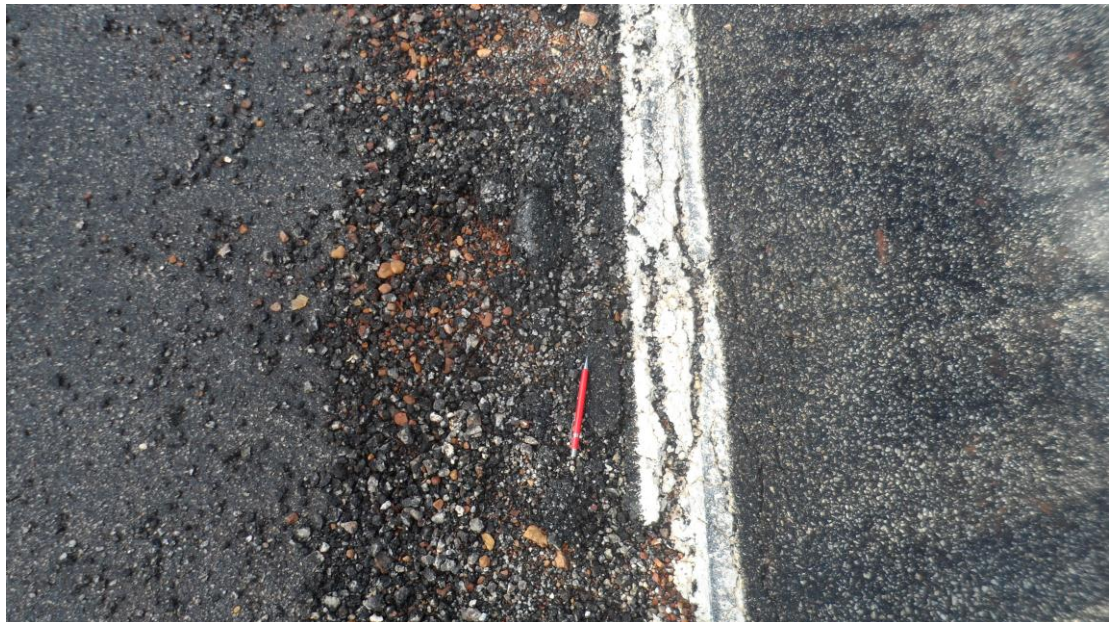
**Figura 12-** Desgaste e trincas

As trincas podem ser consideradas como o princípio desencadeador do processo erosivo; são causadas devido à variação de temperatura, precipitações e ineficiência do sistema de drenagem, ocasionando a oxidação do ligante asfáltico da camada do revestimento da rodovia.

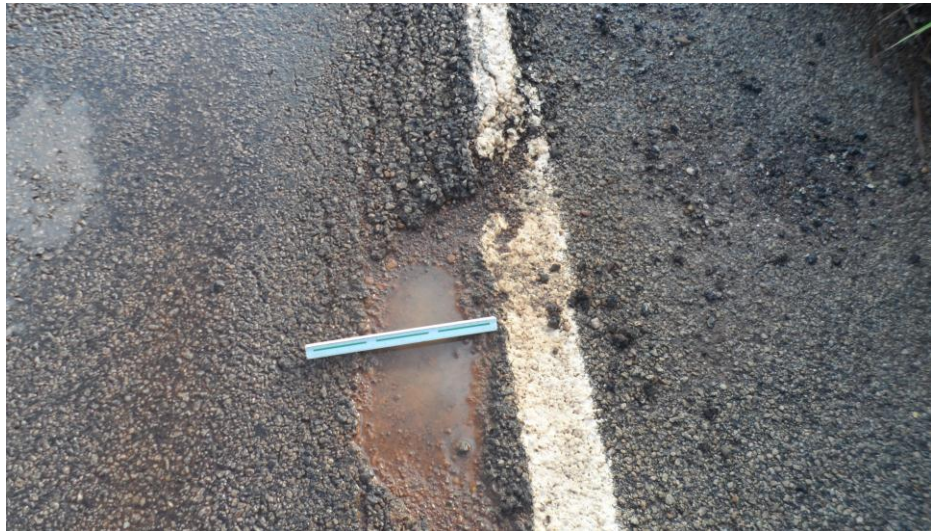
**Figura 13-**Patologias associadas

As figuras 13 e 14 apresentam outros defeitos (buraco e trinca), porém é usada para referenciar o desgaste superficial. Sabe-se que o processo erosivo advém da progressão dos defeitos: fissuras, afundamento, desgaste e buraco; a imagem 14 ilustra bem esse processo. Devido à desagregação do revestimento a camada de base fica desprotegida, com o aumento dos índices de precipitação terá a perda de solo, possivelmente resultando em erosões, caso não haja manutenções corretivas.

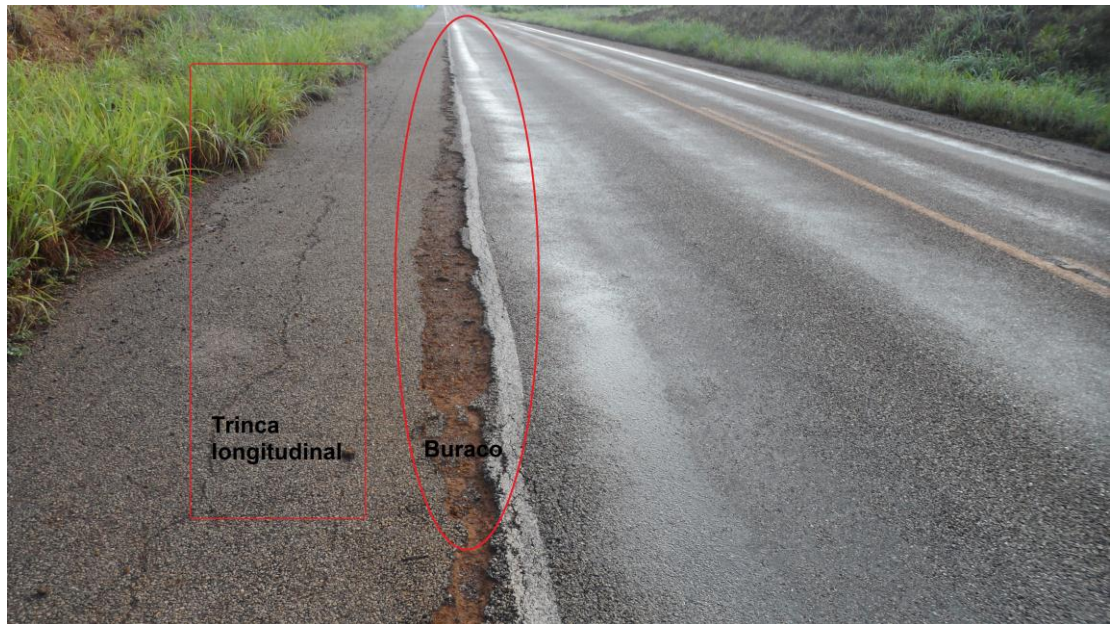
**Figura 16-** Processo erosivo

A superfície do pavimento deve ser plana e ligeiramente abaulada, ou seja, inclinada para que a água da chuva escoe rapidamente sem formar poças. Nota-se nas figuras 16 e 17 os efeitos novíços, devido falhas executivas, agravadas pela tráfegabilidade dos caminhões e ausência de drenagem superficial.

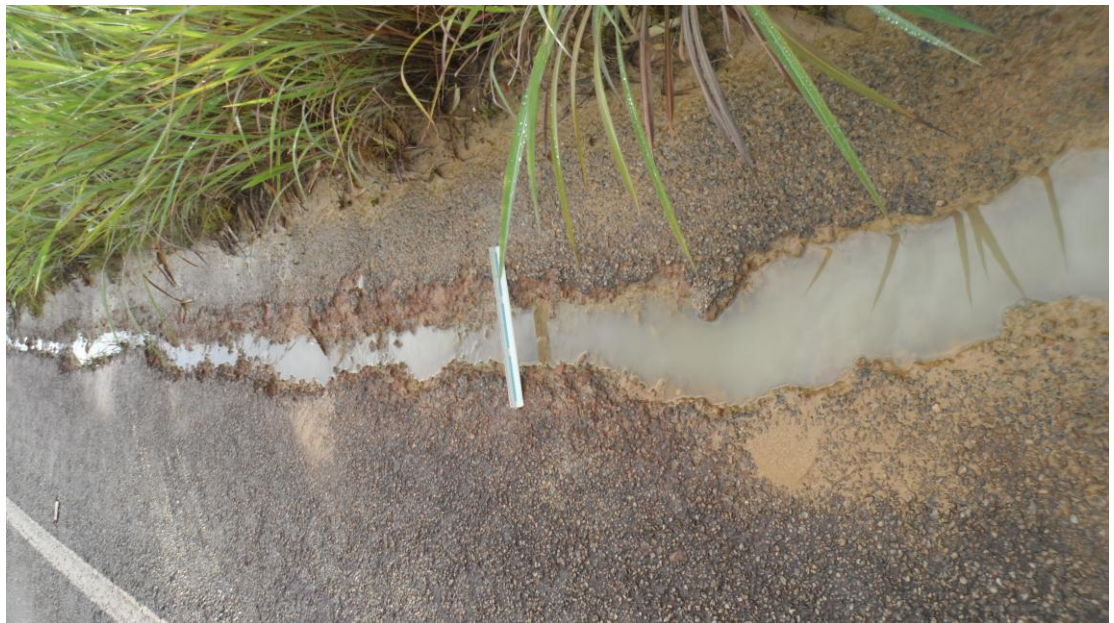
**Figura 17-** Erosão superficial em acostamento

Podemos notar a ausência dos componentes de drenagem tais como, sarjeta e meio feio após acostamento e o desnível desfavorável no leito carroçável. A comparação entre as figuras 16 e 17 mostra a evolução do processo erosivo no pavimento asfáltico.

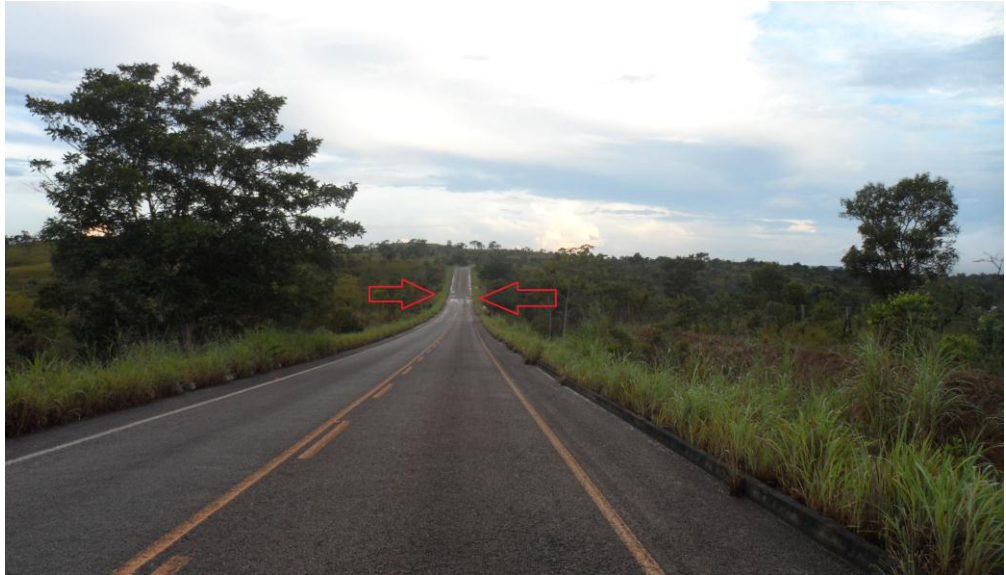
**Figura 18-** Ponto de concentração de defeitos

As figuras 18 e 19 demonstra o que descrevemos anteriormente, referente à concentração de patologias em locais de acúmulo das águas superficiais nas partes de terreno mais baixa do perfil da rodovia.

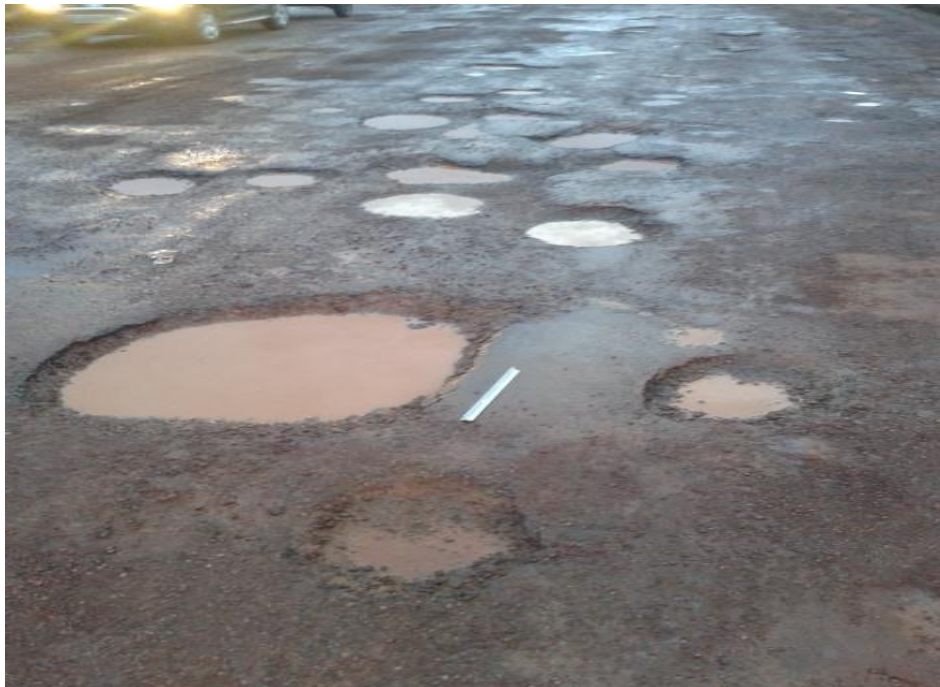
**Figura 21-** Painhas

Os buracos presentes em diversos trechos da TO-020 comprometem o pavimento e conseqüentemente a segurança da trafegabilidade como mostra na figura 21,22 e 23.

No km 30 da TO-020 há concentração de painhas como mostra à imagem 21.

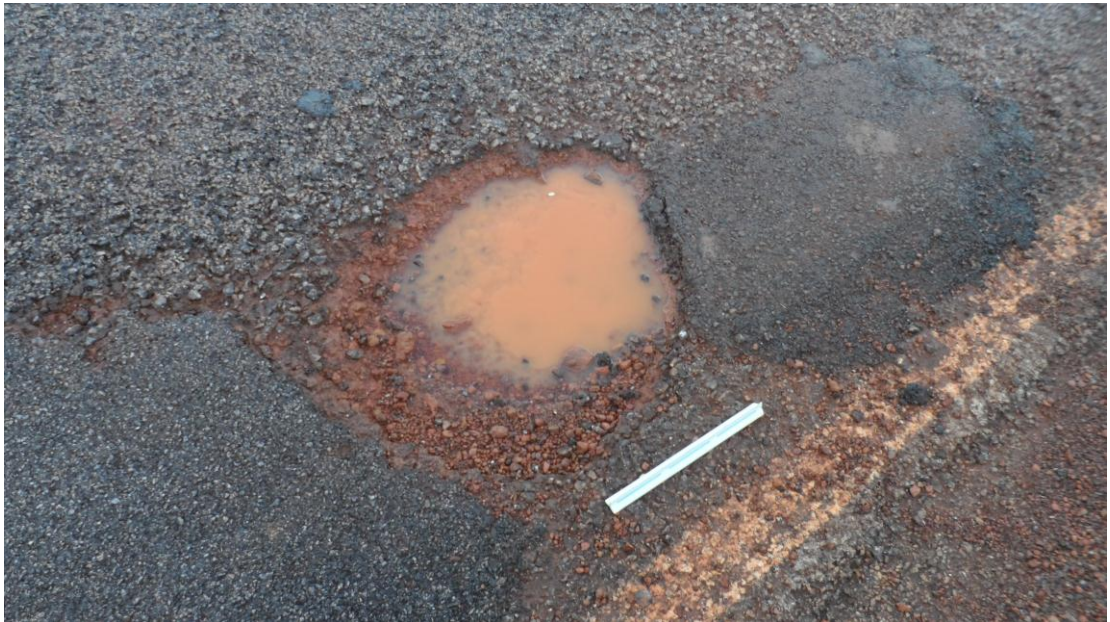
**Figura 24-** Buraco entre remendos

Verificou-se que os remendos encontrados no trecho, não seguem os critérios citados a cima, o que implica na baixa resistência, conseqüentemente gera-se novos buracos, como podemos mostrar nas figuras a baixo:

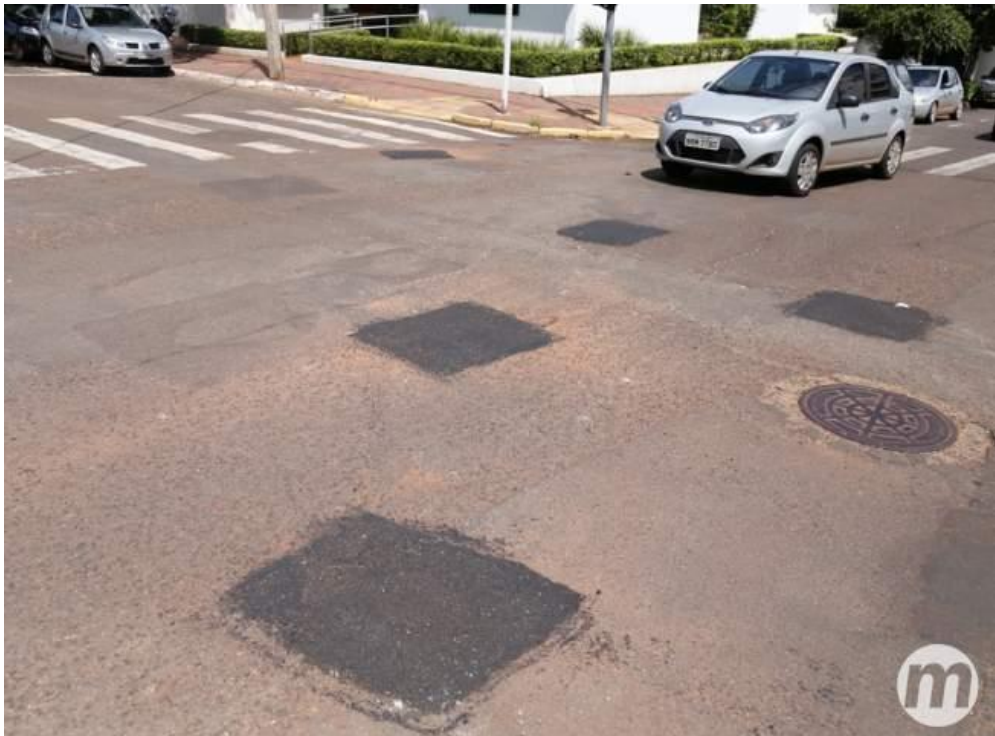
**Figura 26-** Forma da superfície seguindo os critérios da operação tapa buraco.

A figura 26 ilustra a aparência correta que os remendos devem apresentar na superfície, ou seja, forma geométrica retangular, pois os cantos retos aumenta a aderência do material, evitando que o mesmo desagregue-se.

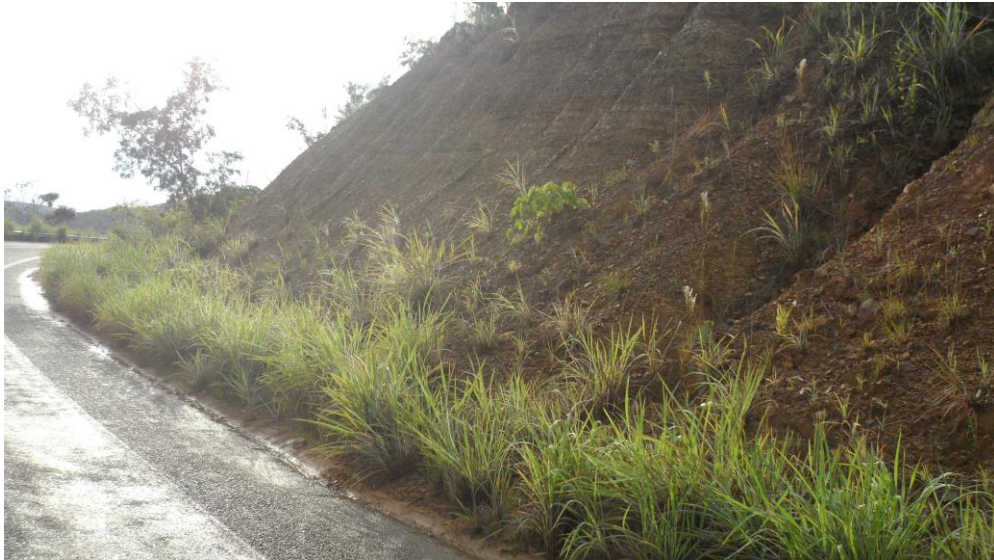
**Figura 28-** Talude de Corte

Como mencionamos anteriormente a TO de estudo apresenta erosão em talude de corte, ilustrada também nas figuras 28 e 29. Nota-se a ausência de dispositivos de drenagem no topo do talude, evidenciando a importância da construção da valeta de proteção de corte conforme finalidade citada à cima.

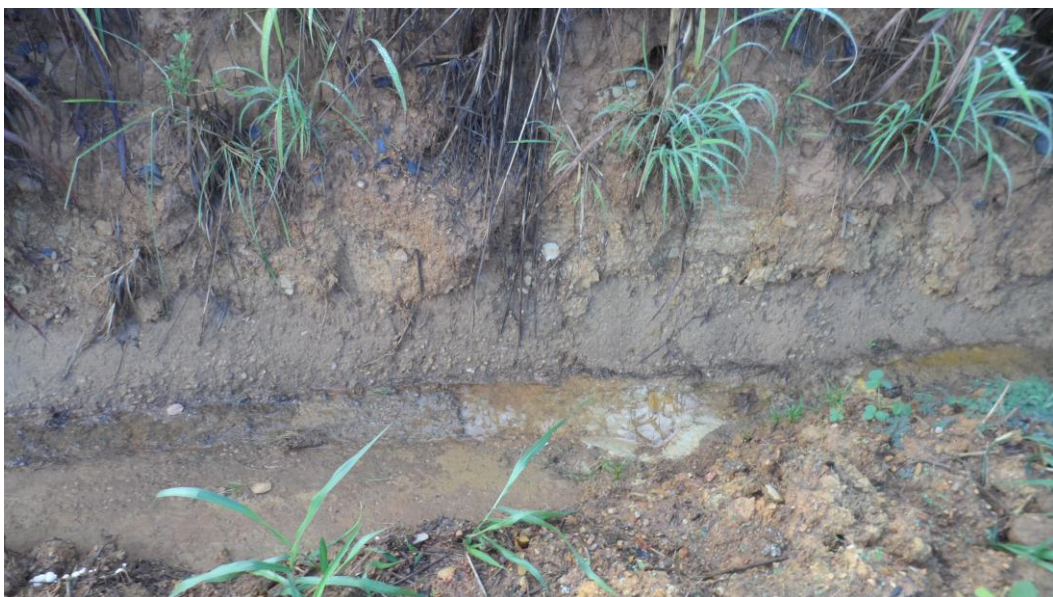
**Figura 31**-Valeta de proteção de aterros

A velocidade de escoamento é um dos fatores a ser considerado na resistência do material do revestimento da valeta. Observa-se na figura 31 o escorregamento de material e desgaste do dispositivo. Como pode ser visto na figura 30 ao pé do talude deposita-se o material proveniente da escavação, denominado material apilado manualmente, podemos constatar a sua ausência na valeta de corte da TO-020 o que propicia o impacto do escoamento.

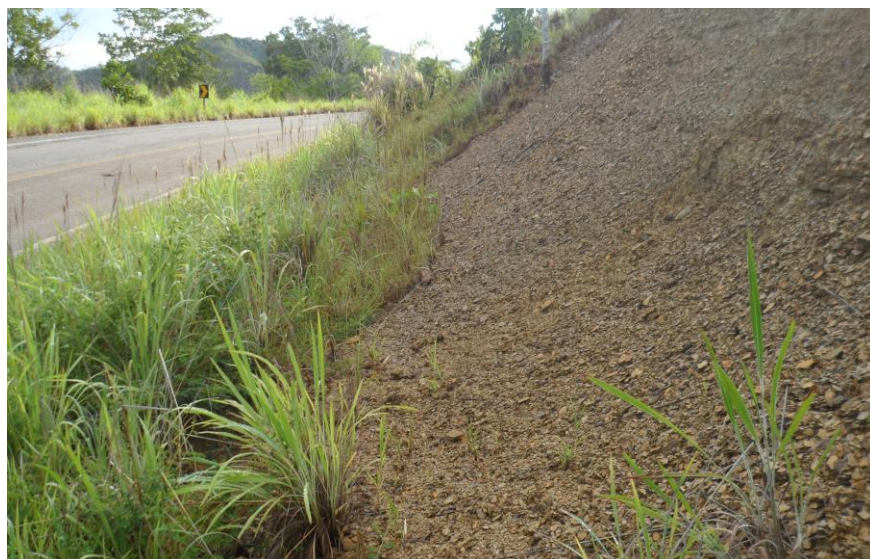
**Figura 33-** Pé de Talude

Na localidade da figura 33 podemos observar ausência de canaleta de proteção de aterro.

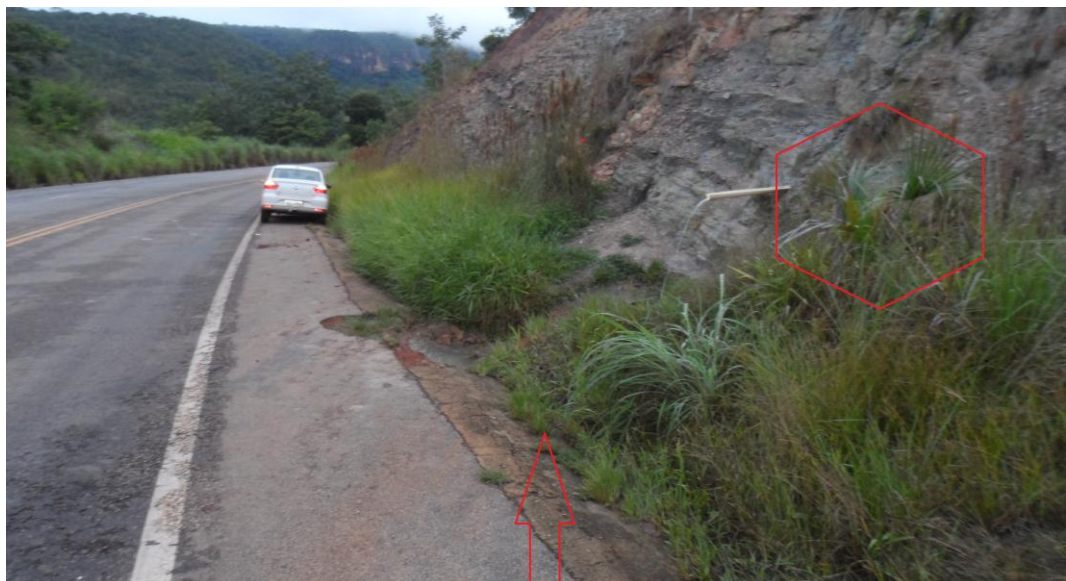
**Figura 35-** Sarjeta de Corte

Podemos verificar a deterioração da sarjeta e a umidade constante do local, conforme a figura 35 observa-se na vegetação próxima ao talude a presença de palmeira característica de áreas úmidas (Buriti).

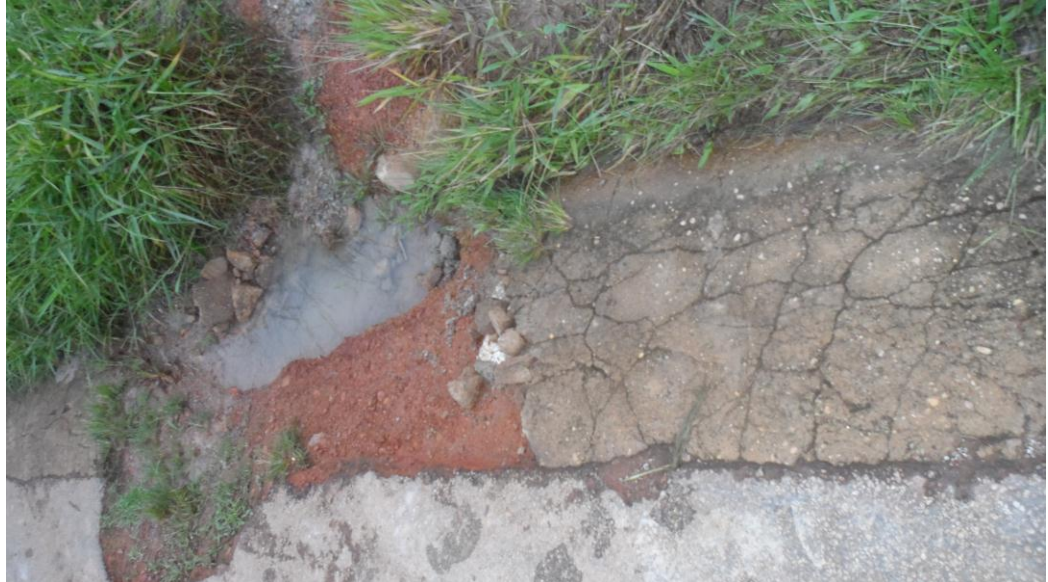
**Figura 36-**Aproximação do estado de conservação da sarjeta de corte

Muitas são as rodovias que apresentam defeitos sejam gerados pelo tráfego intenso ou intemperismo. A eficiência do sistema de drenagem superficial e profundo é imprescindível para a vida útil do pavimento. Podemos observar nas figuras 35 e 36 o estado de conservação da sarjeta de corte na TO-020.

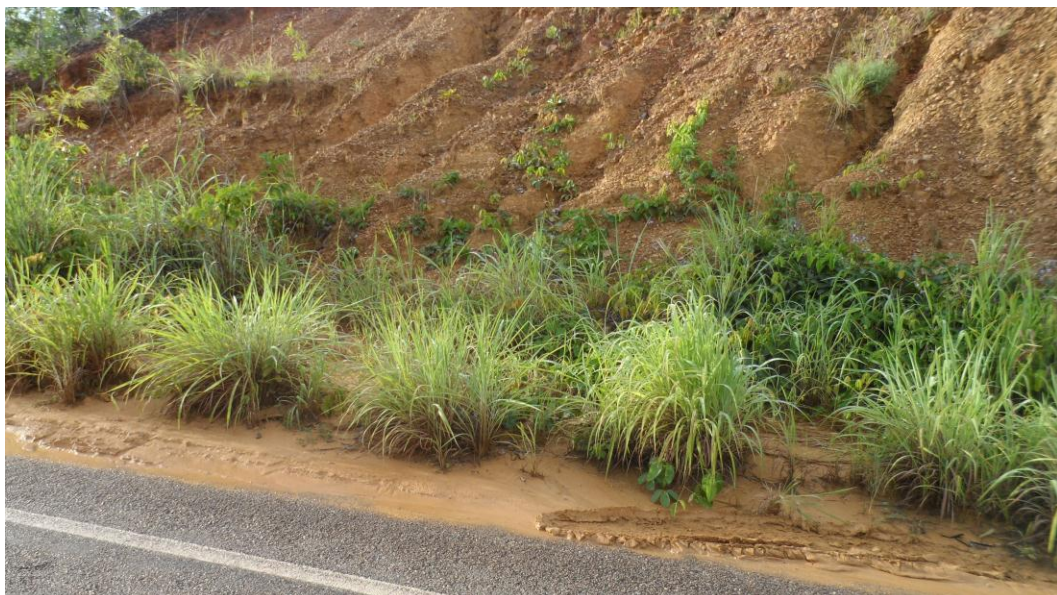
**Figura 37-** Ausência de sarjeta e presença de lama no acostamento

O ponto mais crítico encontrado na TO-020 é o da erosão no talude de corte, pois aborda todos os cenários do contexto do processo erosivo, por esse motivo é citado em várias vezes nesse trabalho, na figura 37, por exemplo, podemos notar ausência de sarjeta e demais elemento de drenagem.

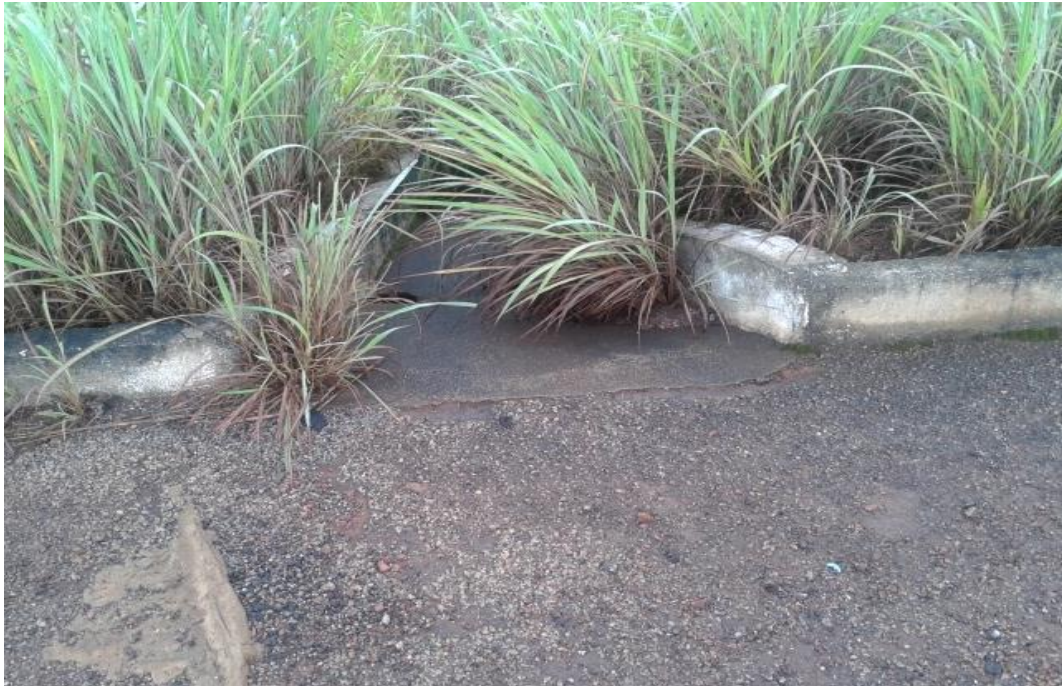
**Figura 38-** Descidas de água

As descidas d'águas têm como objetivo conduzir as águas captadas pelos demais dispositivos de drenagem. Das poucas construídas no trecho uma delas encontra-se obstruída por solo e capim pela falta de manutenção como mostra a figuras 38, 39 e 40.

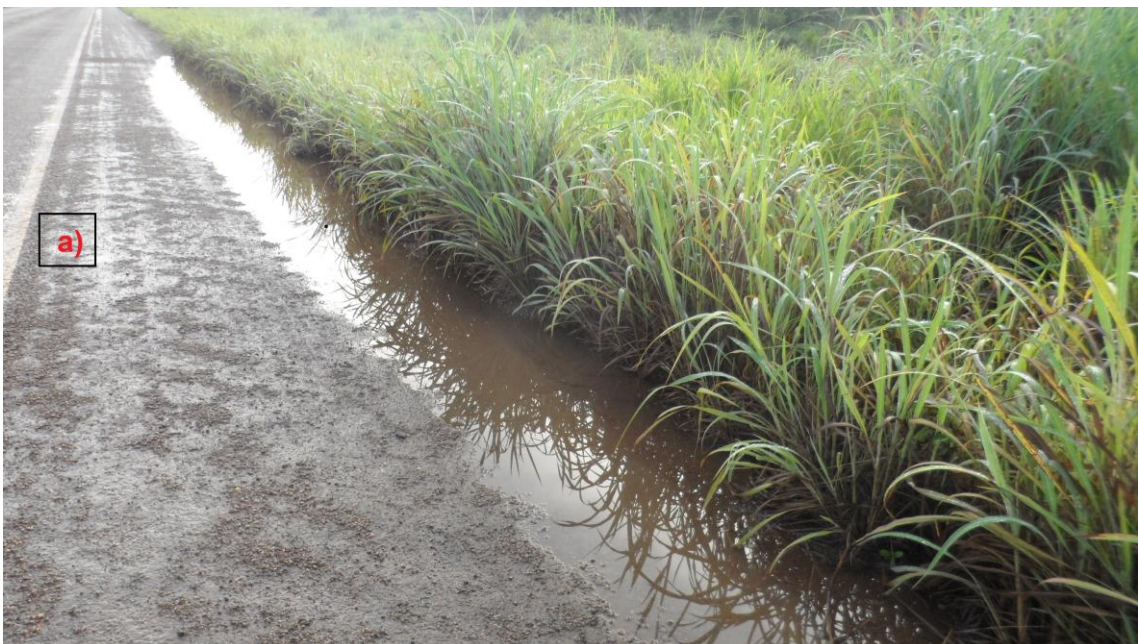
**Figura 41-** Água empoçada no acostamento

As figuras 41,42 e 43 são complementares, onde os itens a), b) e c) expressam que o trecho está inadequado, por apresentar falta de obra drenante no local apropriado, o que resulta no acúmulo de água. A descida está a uma distância considerável, como pode ser visualizado no item (c).

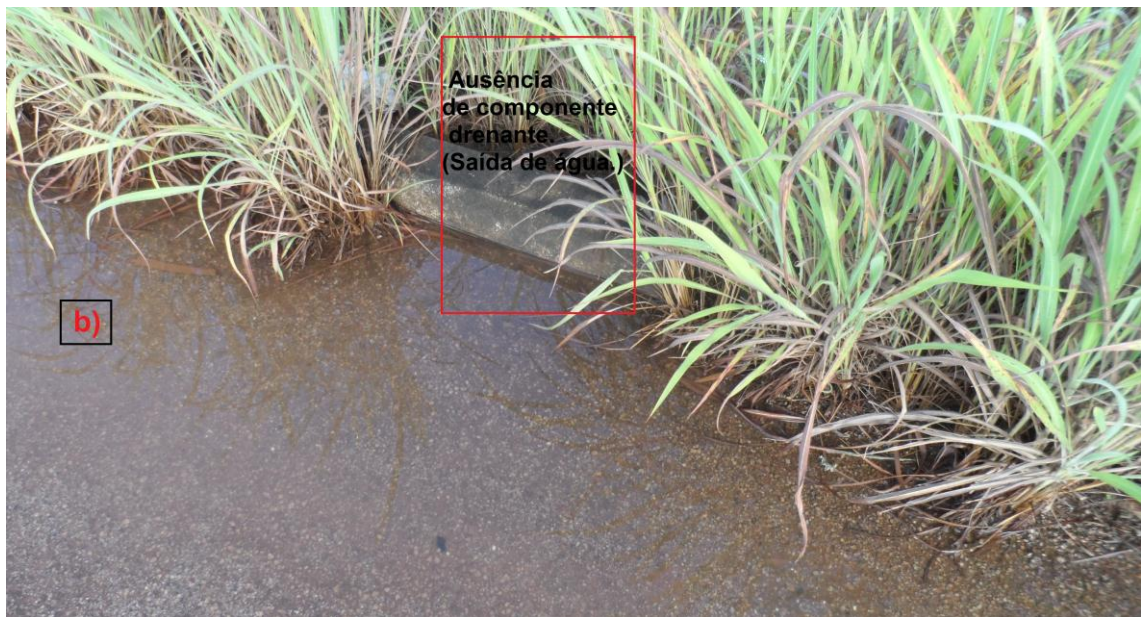
**Figura 42-** Meio Fio

O meio fio é uma barreira que conduz o escoamento até as aberturas (descidas de água), em espaçamento conveniente de modo a permitir a entrada d'água proveniente da pista. Se construído sem o complemento adequado dos demais elementos drenantes a água acumula sobre o pavimento.

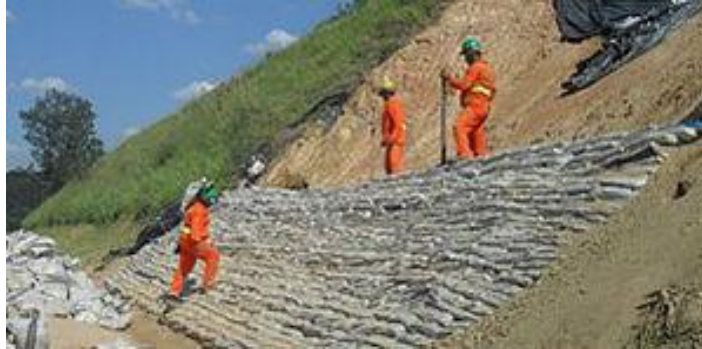
**Figura 45-**Correções de erosão em talude com solo cimento

- ✓ **Septos de rip-rap de solo vegetativo ou solo cimento:** consiste no preenchimento de sacos de aniação com mistura de cimento ao solo, feitos nas proporções 1:15, deixando cerca de 0,15 m da sua dimensão para posterior acomodação do material sobre área degradadas; Atentando-se a instalação de drenos plásticos ou de bambu sob material compactado. A figura 45 exemplifica o mecanismo citado.

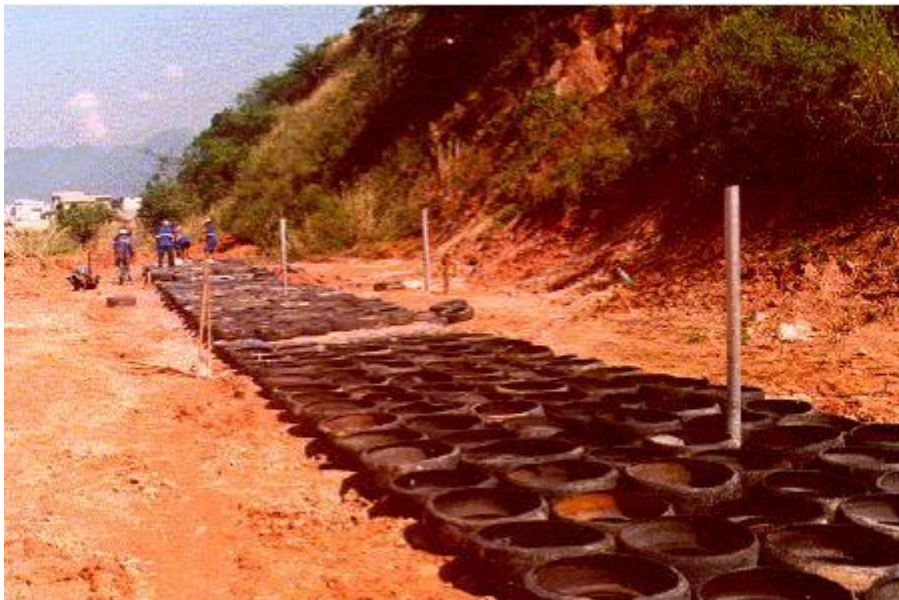
**Figura 46-** Correção erosiva inicial usando septos de pneu

- ✓ **Septos de pneus usados:** Trata-se de um muro de contenção utilizando uma malha de pneus usados, amarrados entre si em camadas horizontais. A parte interna do pneu é preenchida por solo compactado. O uso dessa técnica sustentável é objeto de estudo de diversos trabalhos acadêmicos, as figuras 46 e 47 demonstram as fases inicial e final desse procedimento sustentável que também poderia solucionar o defeito encontrado na TO-020.
