ACIDENTES DO TRABALHO NO SETOR DA CONSTRUÇÃO – OBRAS DE PAVIMENTAÇÃO

Monografia elaborada e apresentada como requisito final para aprovação na disciplina de Trabalho de Conclusão de Curso II (TCC II) do curso de bacharel em Engenharia Civil pelo Centro Universitário Luterano de Palmas (CEULP/ULBRA).

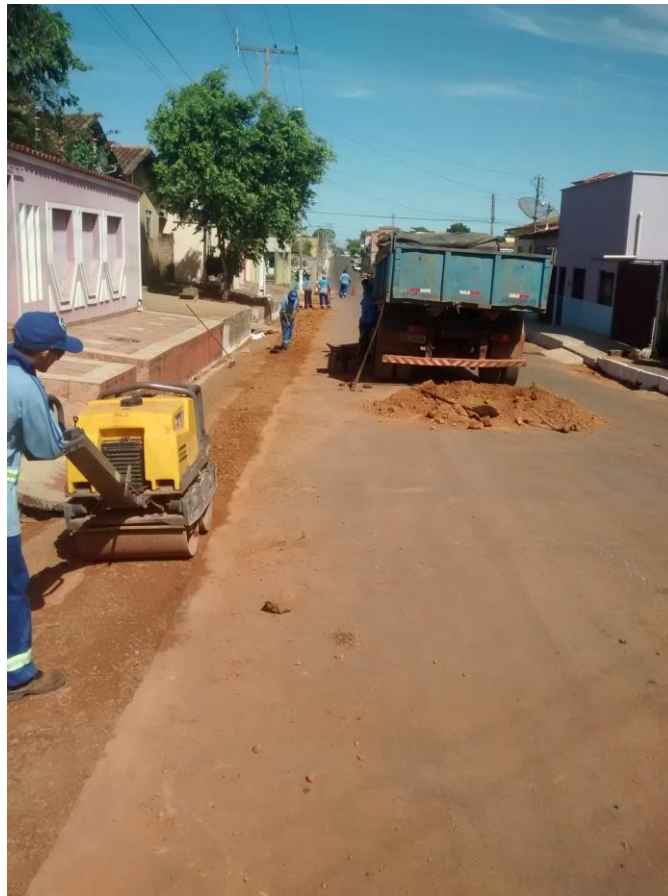
Fig. 2: Serviços para compactação.

Os serviços de terraplenagem foram executados com auxílio de caminhões, tratores, compactadores e carrinhos de mão.

Os serviços foram executados por quatro ajudantes de obras, um operador de equipamento e supervisionados por um encarregado de campo. As etapas para a conclusão do serviço foram: escavar o solo compactado pelo tráfego, retirada do

material escavado, aplicação de novo material, compactação da base, aplicação de concreto betuminoso PMF, compactação do PMF e aplicação de lama asfáltica. Apenas a compactação foi executada com maquinário e os outros foram serviços manuais.

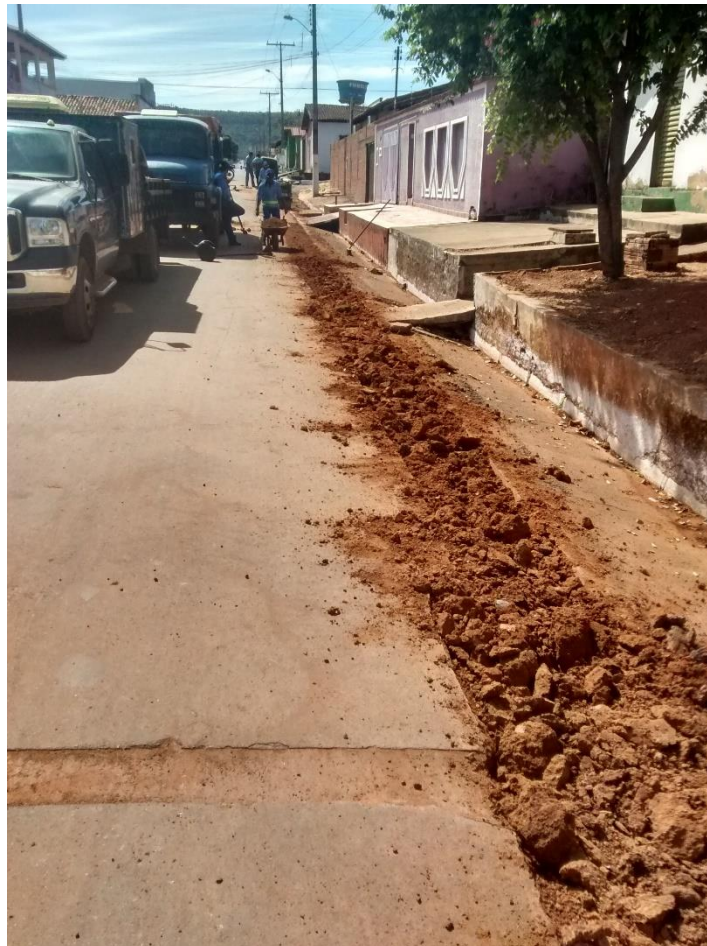
Fig. 3: Retirada de material compactado.

Na figura 3, podemos observar os funcionários fazendo varredura do local a ser executado a escavação, foi observado também o uso de picaretas e alavancas de pedreiros para a escavação do solo compactado pelo trânsito, a aplicação de novo material com auxílio de carrinhos de mão e pás e a execução da compactação de sub-base e base com a utilização de pranchas compactadoras. Foi utilizado, também, pás e carrinhos de mão para o lançamento do material nos caminhões. Podemos observar, ainda, a falta de abrigos contra a exposição ao sol e instalações sanitárias.

Podemos identificar, nas figuras, que os trabalhadores estão expostos ao sol intenso, a poeiras provenientes do solo, as mãos estão expostas a agentes abrasivos e escoriantes, os membros inferiores expostos à queda de objetos, agentes abrasivos e escoriantes.

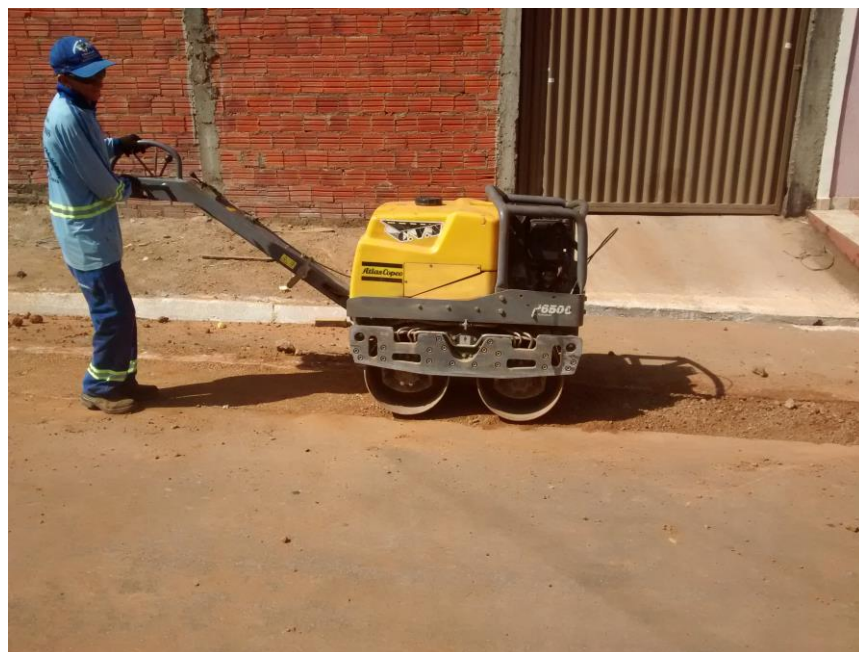
Fig. 4: Operador e Compactador de solo.

Para o serviço de compactação da base, foi utilizado um compactador de solo da marca Dynapac, modelo LP6500, cujas especificações são: frequência de 61 Hz e ruído no ouvido do operador de 90 dB. Através dos Anexos nº 1 e 2, da NR-15, sabemos que o operador deve ser exposto a esses ruídos, no máximo por 4 horas diárias. A empresa determina aos funcionários uma pausa, de dez a quinze minutos, a cada hora de exposição. O tempo do operador, nessa obra, foi de 40 minutos, ainda podemos ver a utilização de luvas adequadas para proteção contra vibrações.

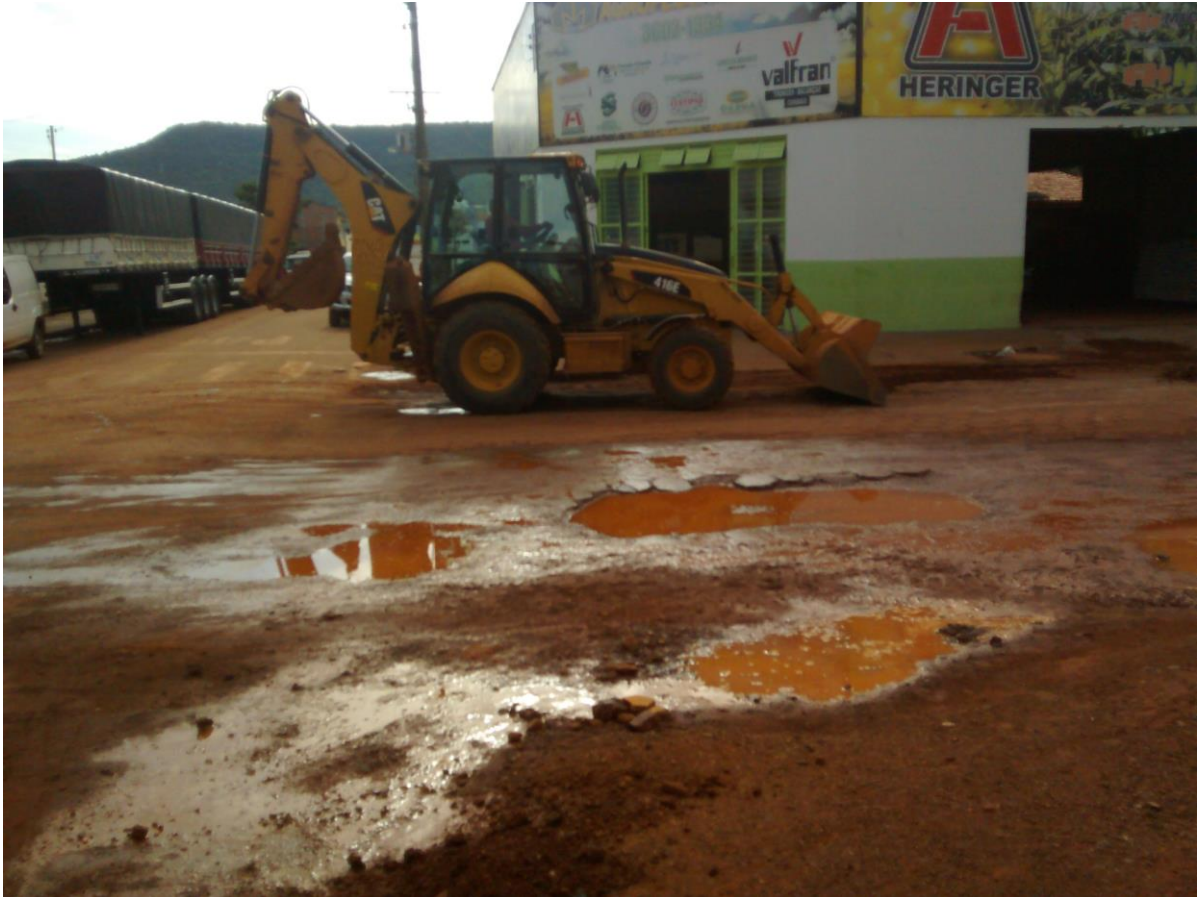
Fig. 5: Máquinas em operação

As atividades que os operadores exercem com as máquinas são: abrir valas, escavação de materiais, aterros e abastecimento de caminhões basculante. Podemos observar a utilização de retroescavadeira na figura 5.

Os riscos de agentes físicos encontrados foram ruídos contínuos e vibrações em virtude do uso das máquinas, radiação devido ao sol e calor pela exposição a intempéries pelos serviços expostos a céu aberto. As poeiras originárias das escavações no solo expõem os trabalhadores a agentes de riscos químicos (GOULART, 2011).

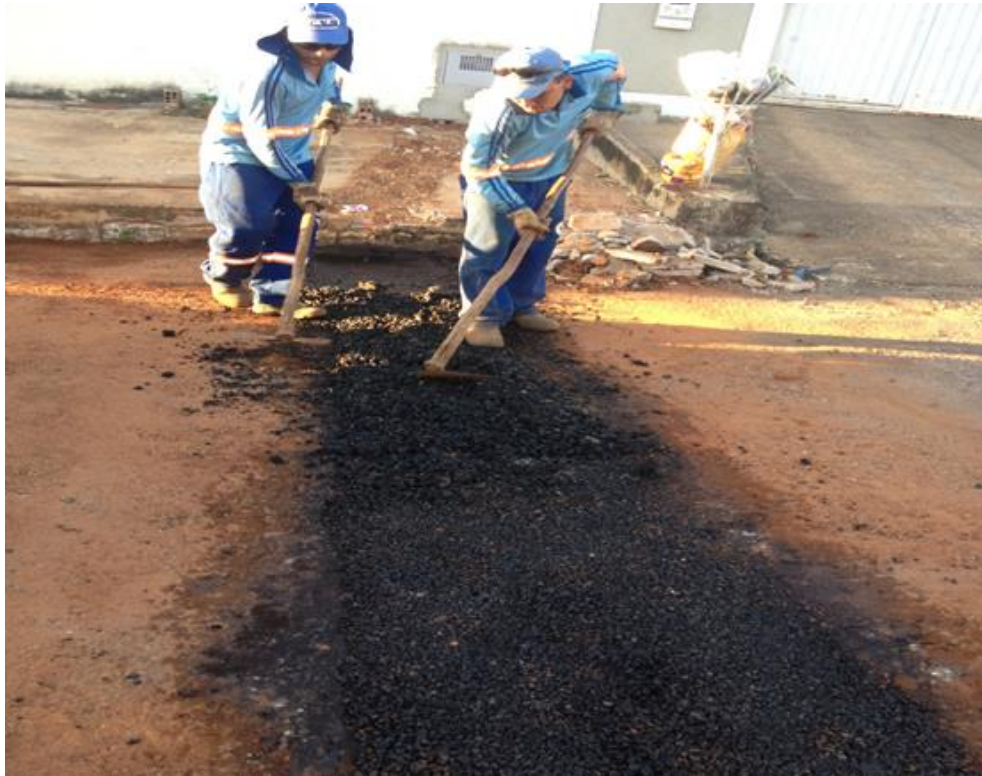
Fig. 6: Espalhamento de emulsão asfáltica.

vida animal, terrestre e aquática, algumas medidas devem ser tomadas para a proteção do meio ambiente, como: aplicação apenas no local necessário e manejo adequado das embalagens. Os EPI's para essa proteção eram utilizados, exceto a utilização de respiradores filtrantes.

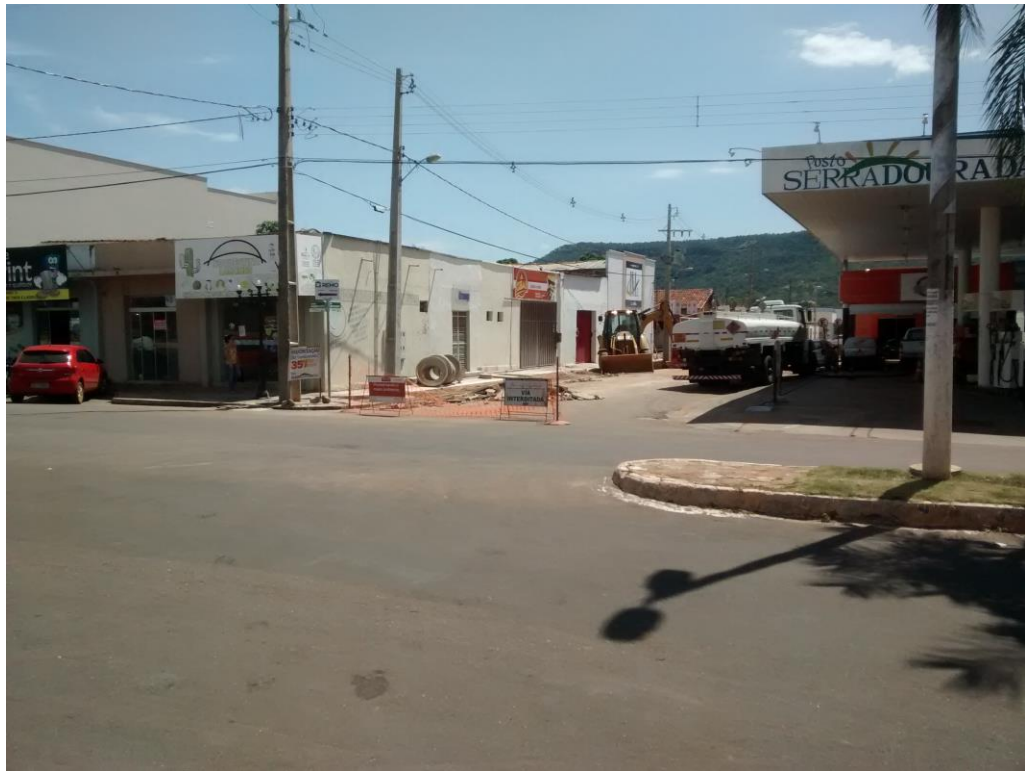
Fig. 7: Sinalização de pista interditada.

A obra mostrada na figura 7, foi necessária a completa interdição da pista, porém, podemos verificar que não há sinalização de obra e desvios. Foi colocada uma barreira plástica em parte da pista e uma sinalização informando sobre a interdição da pista.

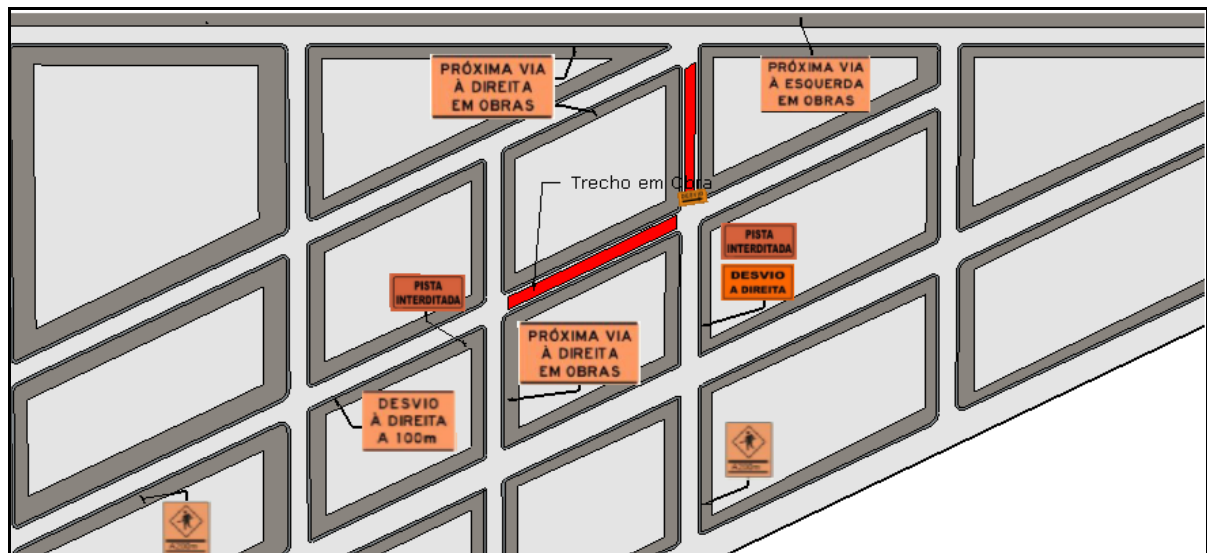
Fig.12: Modelo de sinalização com duas pistas interditadas

A sinalização deveria abranger a circunvizinhança da obra, englobando pistas ao entorno e facilitar o fluxo de tráfego na região da obra. A Rua 21 de abril, por ser de duplo sentido, necessita de sinalização em ambos os lados da obra. As obras sendo no início da via, deve-se aplicar a sinalização nos dois sentidos das pistas transversais.

Essas sinalizações deveriam ser posicionadas nas ruas onde eram localizados os serviços e em vias transversais, com o intuito de informar os motoristas sobre a situação em que se encontrava a pista.

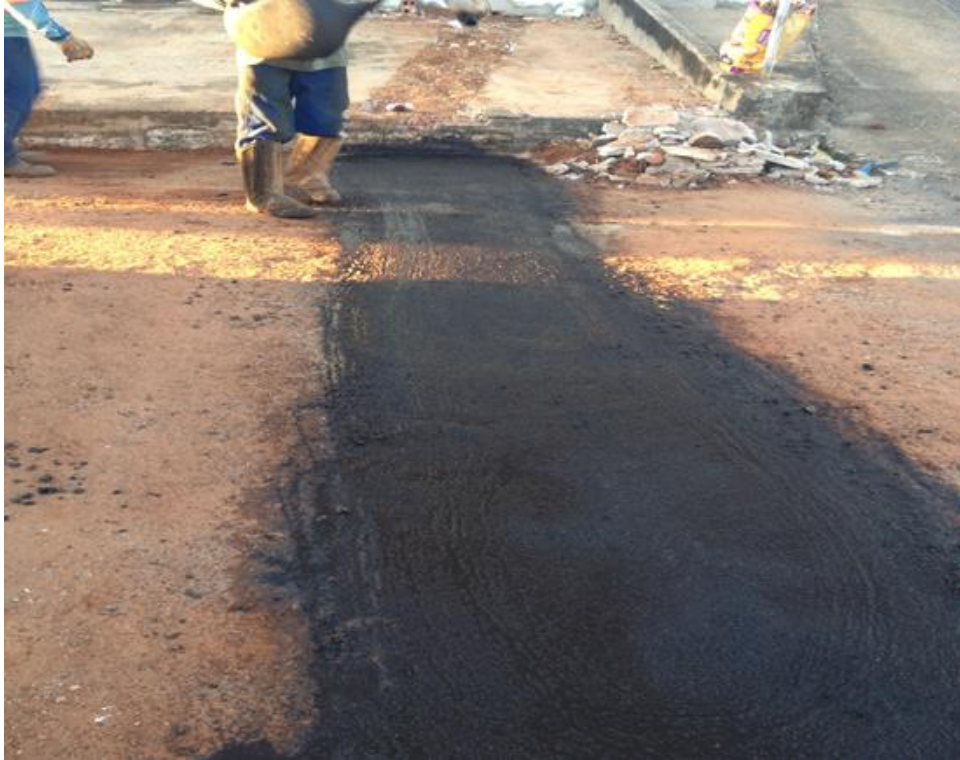
A NR-26 determina a utilização de fichas de segurança onde há a utilização de produtos químicos, a figura encontrada no anexo nº2, pode observar que não há ficha afixada na embalagem do produto. Na embalagem continha asfalto diluído para imprimação (CM-30), composto por cimento asfáltico e querosene. A FISPQ emitida pela Petrobras Distribuidora, este produto considerado inflamável, irritante a pele, prejuízo sério aos olhos e contém toxicidade sistêmica em órgãos após única exposição e exposição repetitiva.

Anexo n° 2: Embalagem contendo asfalto diluído para imprimação.

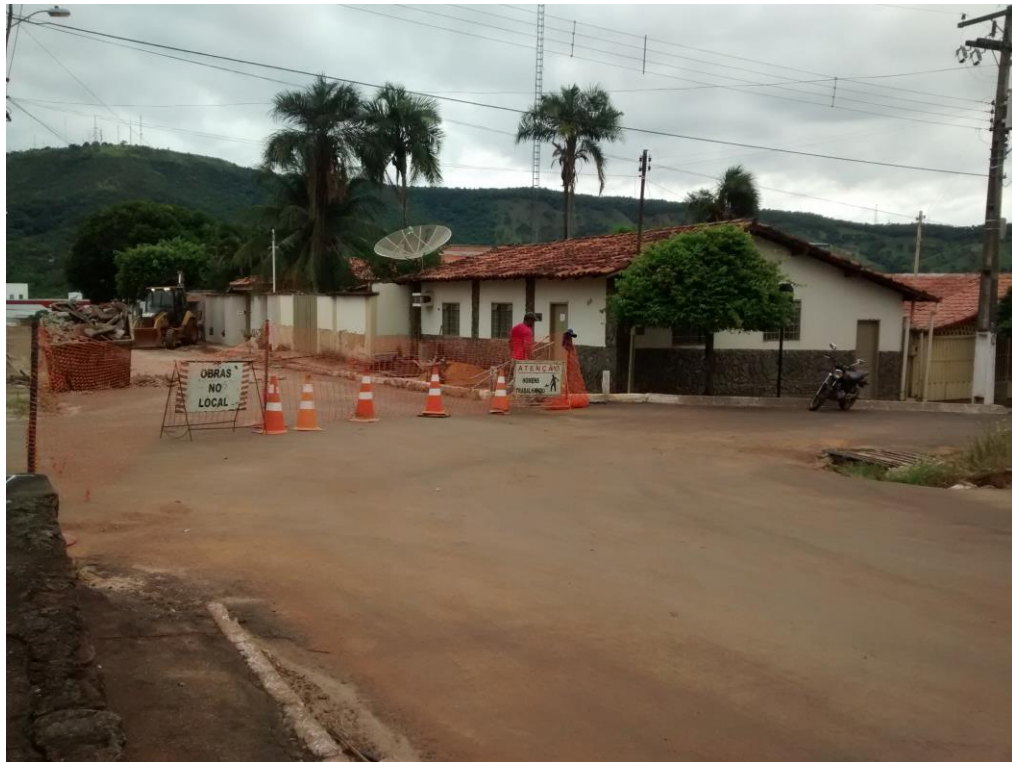
Anexo n°3: Sinalização apenas no local do serviço sendo necessario desviar o tráfego.

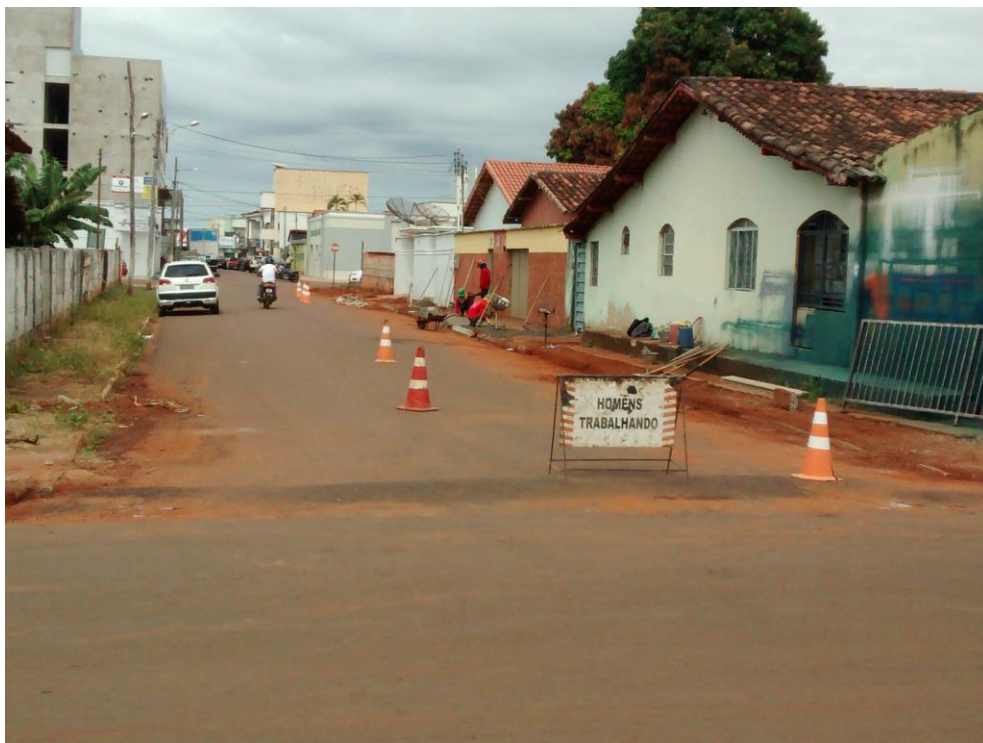
Anexo n° 4: Pista parcialmente interditada sem aviso prévio.

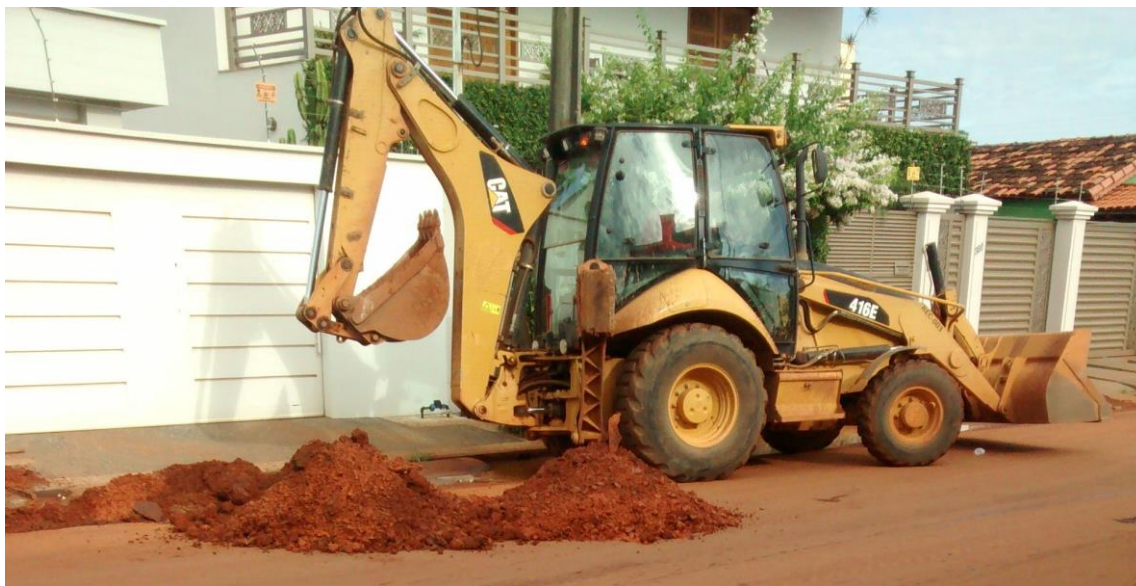
Anexo nº 5: Máquina executando escavação.
