ESTUDO DE CASO: AVALIAR OS RISCOS FISICOS IDENTIFICADOS EM
03(TRÊS) OBRAS VERTICAIS DA CONSTRUÇÃO CIVIL LEVE, NA CIDADE DE
PALMAS-TOCANTINS.

Projeto apresentado como requisito parcial da
disciplina de Trabalho de Conclusão de Curso
(TCC II), do Curso de Engenharia Civil,
orientado pela Prof. Esp. Euzir Pinto Chagas.

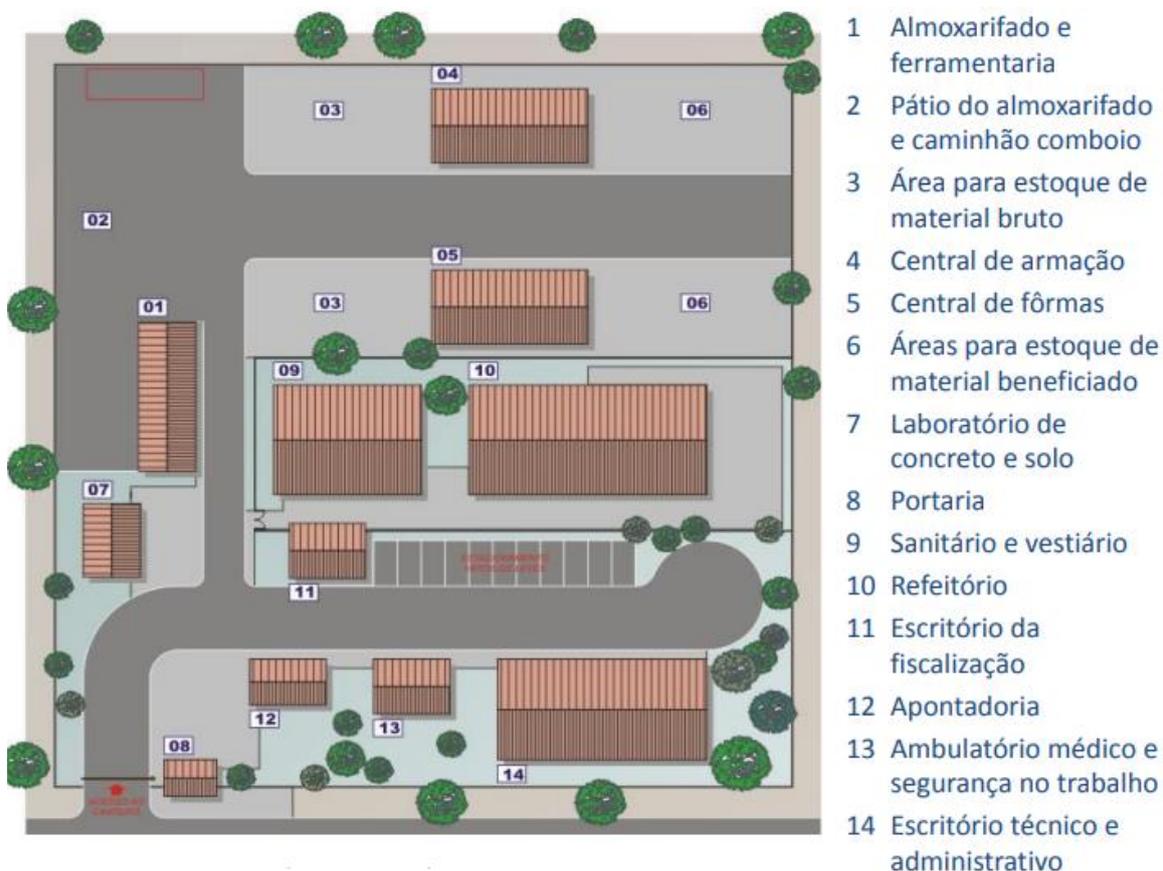
Figura 2 - Exemplo de Canteiro de Obras (NABACK,2008)

1. Áreas operacionais: Portaria, Escritório, Almojarifado, Depósitos dos diferentes materiais, Central de concreto, Central de argamassa, Central de armação, Central de fôrmas, Central de montagem de instalações e esquadrias, Central de pré-moldados
2. Áreas de vivência: Vestiário, Instalações sanitárias, Alojamento*, Refeitório, Cozinha (se houver preparo de alimentos), Lavanderia*, Área de lazer*, Ambulatório (frentes de trabalho com 50 ou mais operários).

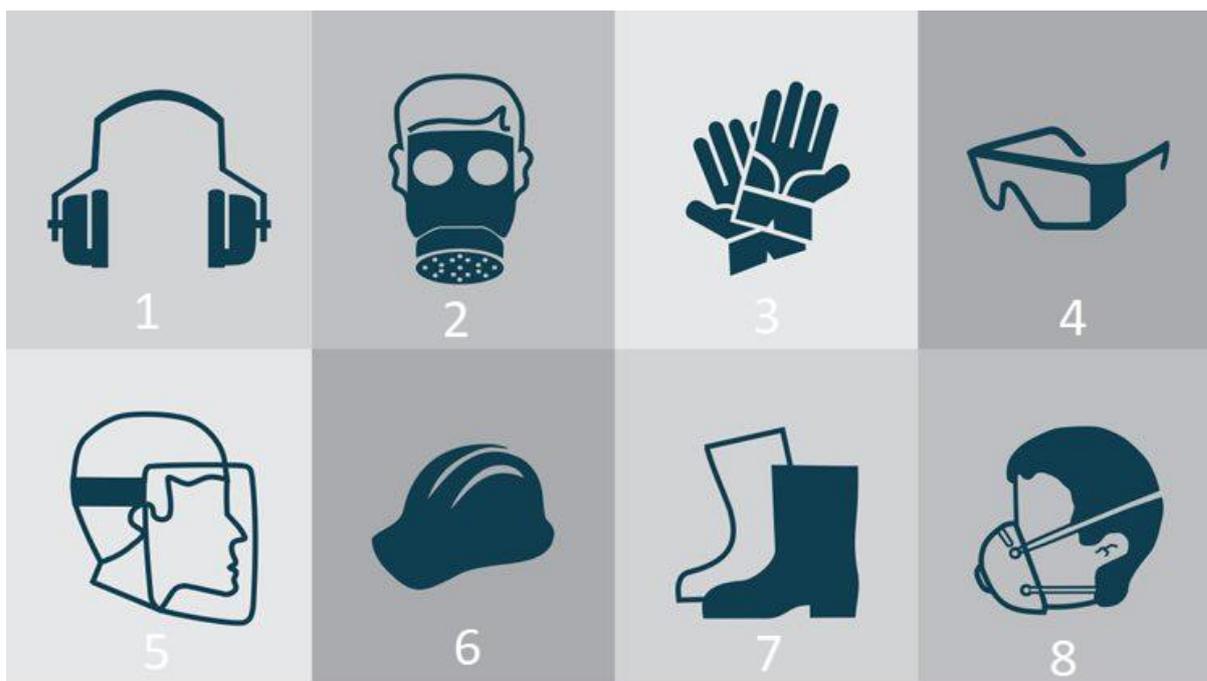
1. Protetores auriculares de inserção em silicone e tipo concha
2. Máscaras
3. Luvas (borracha, raspa de couro, lona, etc)
4. Óculos contra impactos
5. Protetor com visor de tela
6. Capacete
7. Botas (borracha, bico de aço, etc)
8. Máscaras descartáveis
9. Cinto com Cordas
10. Avental de raspa de couro
11. Filtro Solar

Figura 3 - EPI's da construção Civil

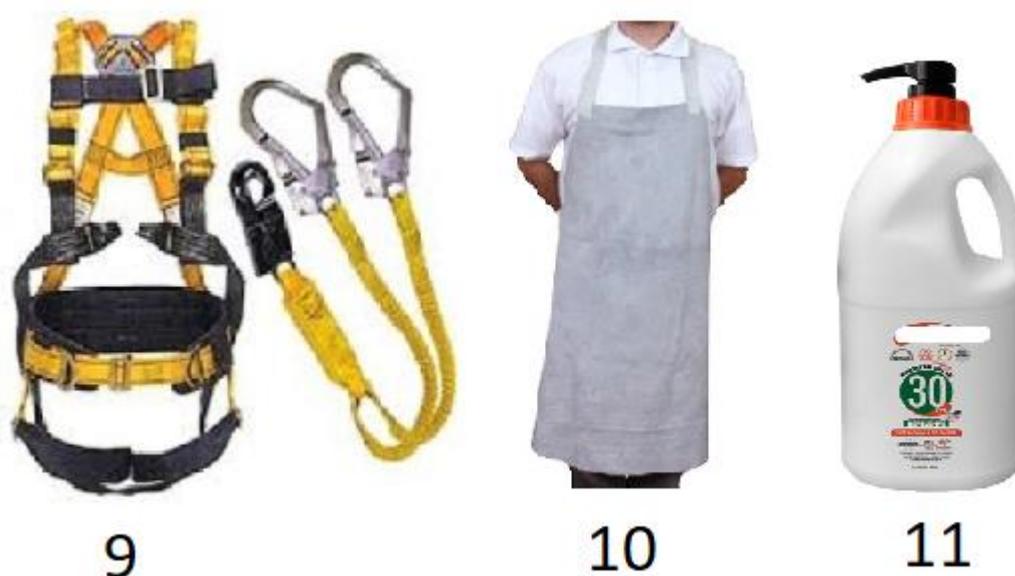
Figura 4 - EPI's da Construção Civil.

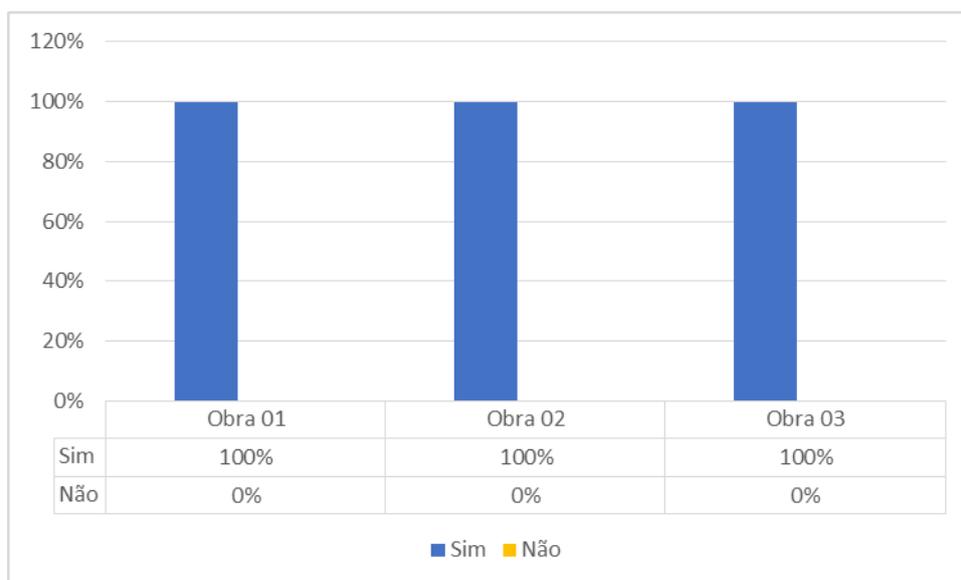
Figura 9- Item Descrição das Empresas conforme verificação in loco.

A figura 9 representa dados referentes à: **Descrição das Obras**, a partir dos seguintes itens:

Foi possível observar através do questionário de verificação aplicado e da visita *in loco* que as empresas selecionadas tiveram resultados satisfatórios neste item.

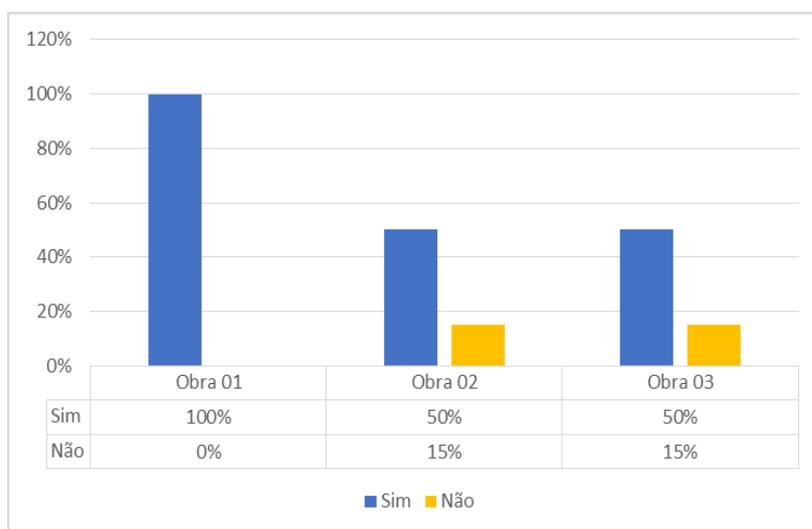
Figura 10- Item Instalações do canteiro de obra conforme verificação in loco.

A figura 10 representa dados referentes à: **Instalações do Canteiro de Obra**, a partir dos seguintes itens:

Foi possível observar através do questionário de verificação que 02, das 03 Obras selecionadas obtiveram resultados regulares, na visita *in loco* pode-se perceber que uma delas possuem armazenamento inadequado dos entulhos e quaisquer sobras de materiais. A figura 11 mostra o armazenamento indevido dos entulhos.

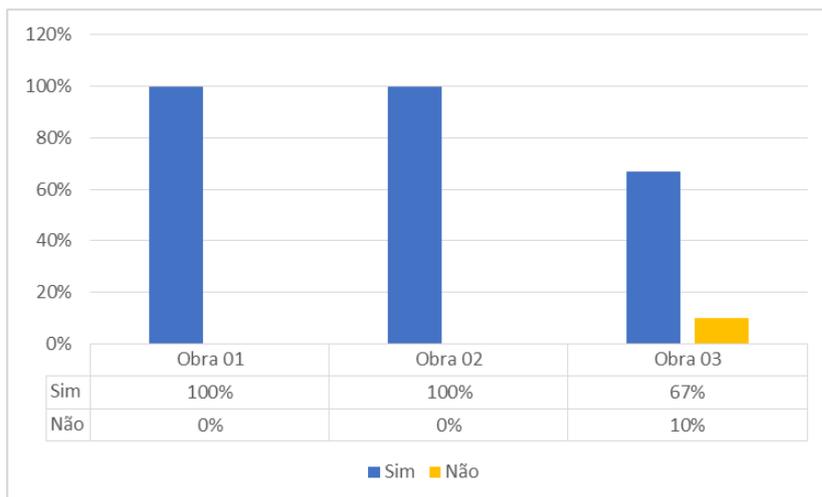
Figura 12- Item Estoque de materiais conforme verificação in loco.

A figura 12 representa dados referentes à: **Estoque de Materiais**, a partir dos seguintes itens:

Foi possível observar através do questionário de verificação aplicado e da visita *in loco* que as empresas selecionadas tiveram resultados considerados bons.

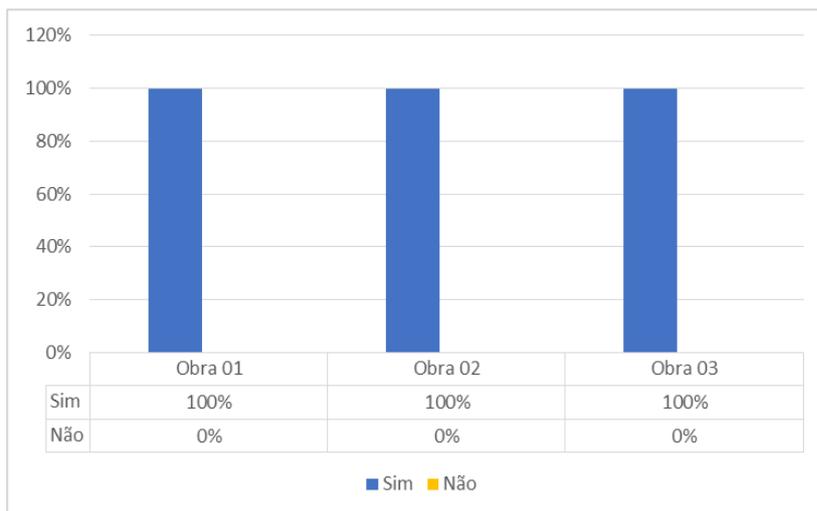
Figura 13- Item Carpintaria conforme verificação in loco.

- A empresa possui serra circular?
- O local onde a serra circular está instalada encontra-se coberto?
- O motor da serra circular encontra-se devidamente aterrado eletricamente?
- O disco está em perfeita condições de uso?

Neste item todas as Obras obtiveram resultados satisfatórios.

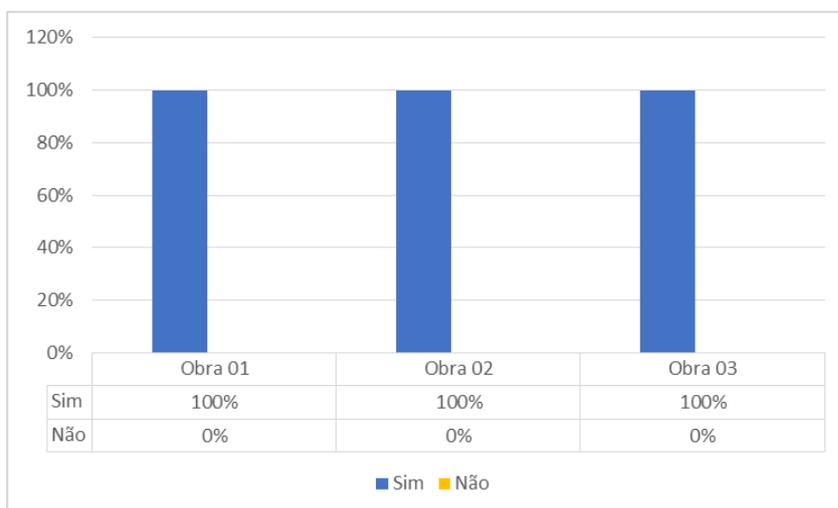
Figura 14- Item Armações de aço conforme verificação in loco.

- A dobra e corte de vergalhões são efetuados sobre bancadas e afastadas da área de circulação de trabalhadores?
- As armações de pilares, vigas e outras estruturas verticais estão devidamente escoradas e apoiadas para evitar tombamento?
- As pontas de vergalhões de aço estão protegidas contra acidente?

Neste quesito, quase todas as Obras obtiveram resultados satisfatórios, porém as Obras 01, 02 possuíam pontas dos vergalhões dos pilares protegidos parcialmente contra acidentes.

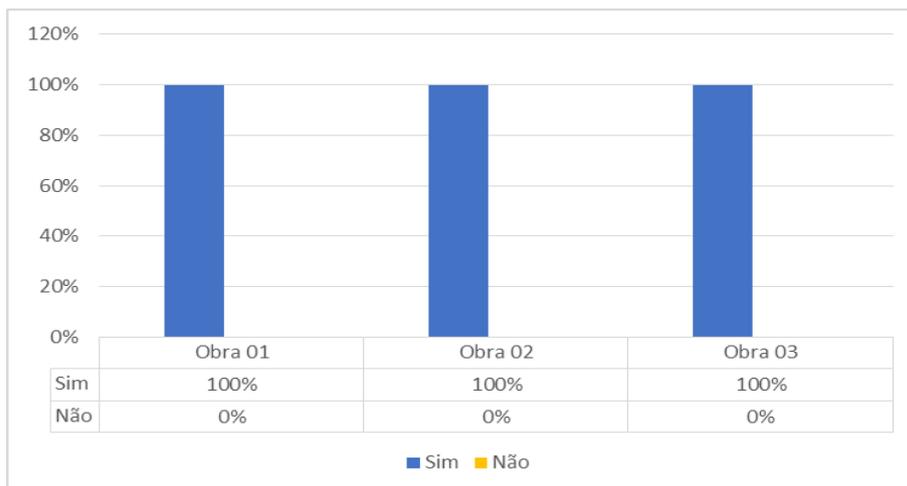
Figura 18- Item Proteção contra queda em altura/andAIMES conforme verificação in loco.

A figura 16 representa dados referentes à: **Proteção Contra Queda em Altura/Andaimes**, a partir dos seguintes itens:

Neste quesito, todas as Obras tiveram resultados satisfatórios no questionário de verificação, mas na visita *in loco* pode observar execução de trabalho em altura sem a utilização do cinto de segurança, como mostra as figuras.

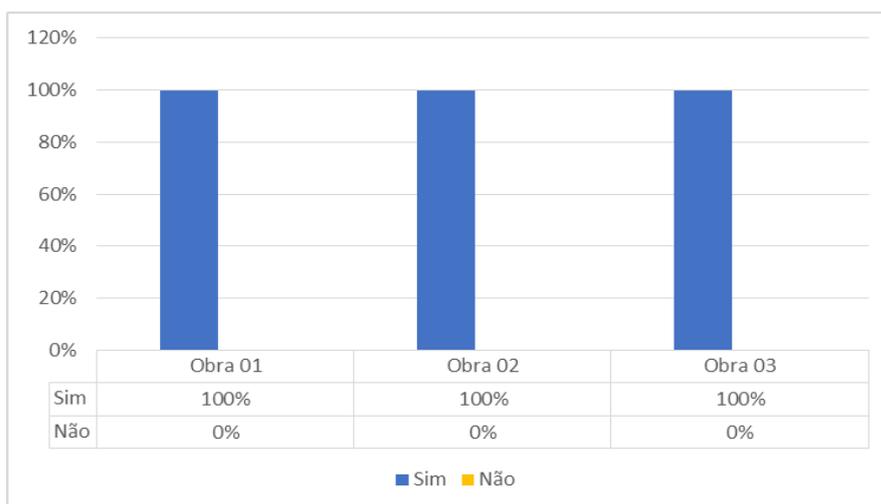
Figura 22- Item Ferramentas utilizadas conforme verificação in loco.

A figura 22 representa dados referentes à: **Ferramentas Utilizadas**, a partir dos seguintes itens:

Foi constatado através da visita *in loco* que as Obras 01, 02 e 03 possuem as devidas proteções para as ferramentas manuais que possuem ponta.

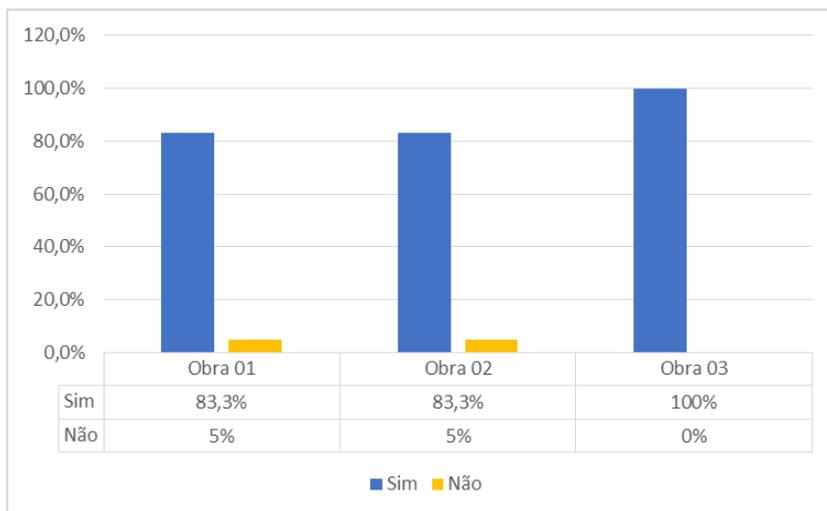
Figura 23- Item Fornecimento e utilização de EPI's conforme verificação in loco.

- A empresa fornece EPI's a todos os funcionários?
- É efetuado treinamento sobre a correta utilização e conservação dos EPI's?
- Caso em um dado momento a empresa não tenha o EPI, o funcionário interrompe suas atividades devido à falta do mesmo?

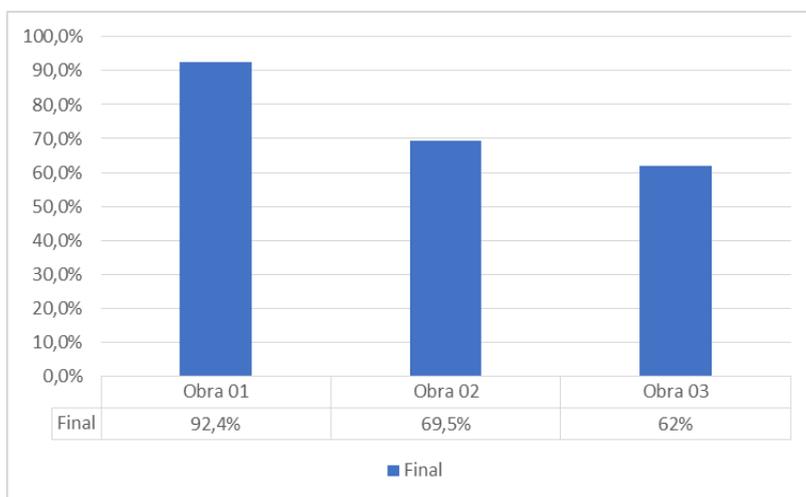
Figura 24- Resultado final das empresas de médio porte da Indústria da Construção Civil, Palmas – TO

Após fazermos a média aritmética dos resultados totais, chegamos aos dados abaixo, como mostra a figura 24.
