SEGURANÇA DO TRABALHO NO DESENVOLVIMENTO DE ATIVIDADES NO ATERRO SANITÁRIO DE PALMAS

Trabalho de Conclusão de Curso (TCC) II elaborado e apresentado como requisito parcial para obtenção do título de bacharel em Engenharia Civil pelo Centro Universitário Luterano de Palmas (CEULP/ULBRA).

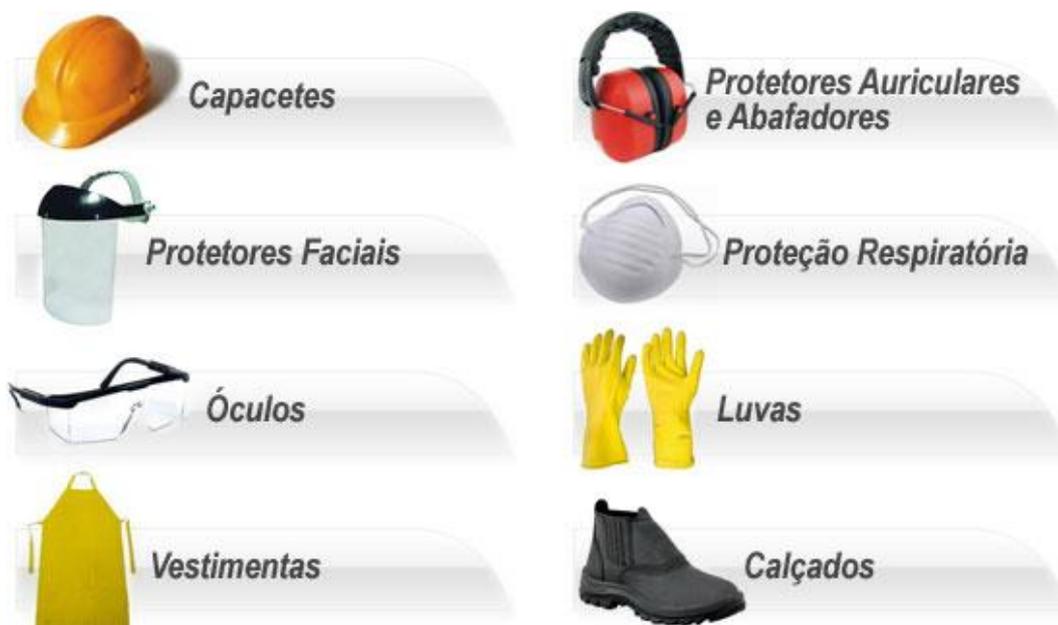
condições de trabalho. Alguns dos principais EPIs são: capacete, luvas, calçados, respiradores, mascaras e protetor facial, conforme apresenta figura 1.

Figura 1 – Equipamentos de Proteção Individual. Fonte: SARAIVA ROMULO, 2014.

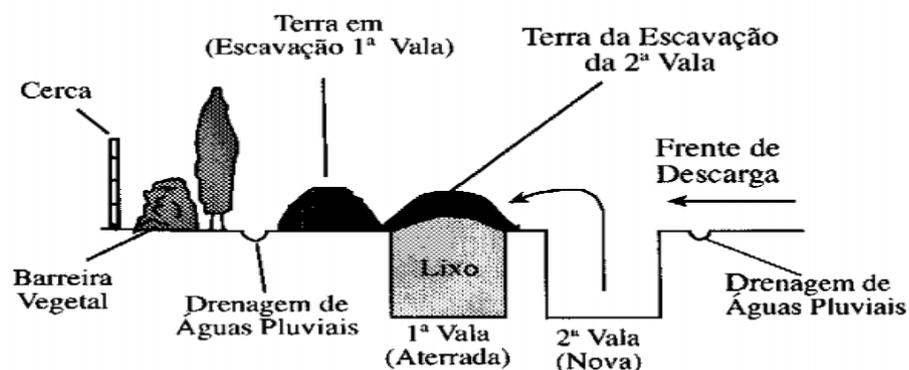
Figura 2 - Vista em corte de valas e material de escavação. Fonte: CARMO JUNIOR, 2012.

Com a sobreposição de camadas, obtém-se o preenchimento total da trincheira, que deve restituir ao terreno a sua topografia inicial. O preenchimento de valas escavadas, onde os resíduos são colocados, compactados e cobertos com terra da escavação, conforme mostra figura 2.

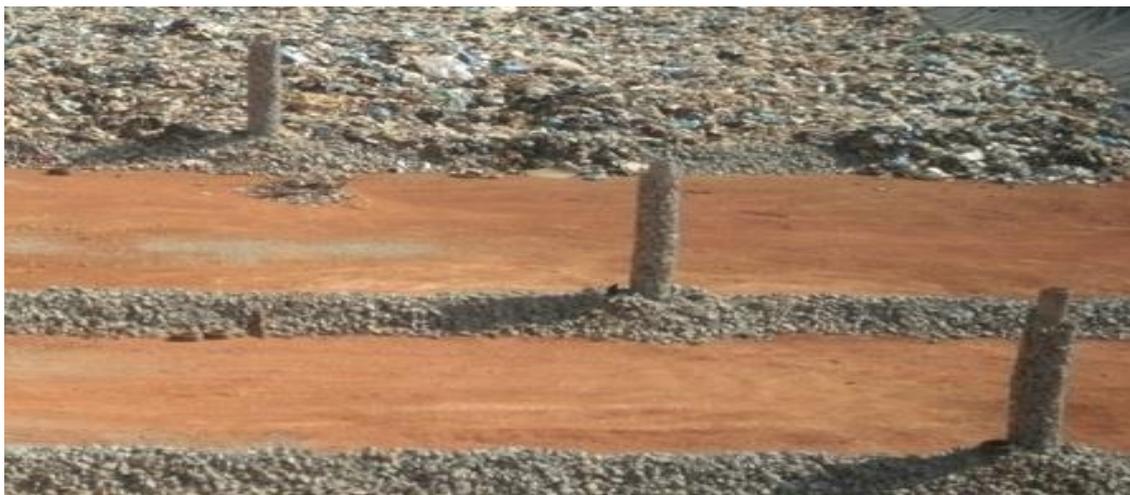
Figura 3 - Dreno para controle de gases. Fonte: Revista Nacional de Gerenciamento de Cidades.

A partir do momento que o lixo é conduzido às trincheiras, o mesmo é compactado e acobertado com argila. O revestimento ajuda a evitar vetores, como insetos, baratas e pássaros. E ainda são instalados drenos nas trincheiras para realizar controle dos gases expedidos, conforme a figura 3.

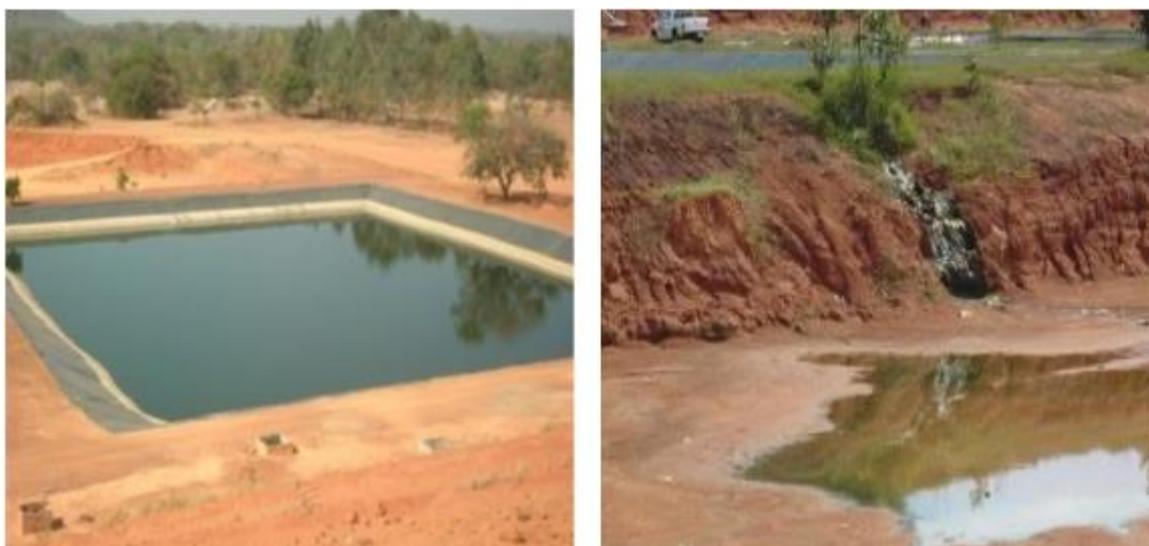
Figura 4 - Sistema de tratamento de chorume. Fonte: Revista Nacional de Gerenciamento de Cidades.

O chorume é tratado através de três lagoas e uma vala de infiltração, de acordo com figuras a seguir. Este sistema foi avaliado pelo Laboratório de Resíduos Sólidos (LABRESOL) da Universidade Federal do Tocantins (UFT). Para que se possa captar o chorume de forma controlada são postos drenos, colocados no fundo das trincheiras, antes da manta geomembrana, para conduzir até às lagoas anaeróbias o líquido, a figura 4 apresenta o sistema utilizado para tratar o chorume (MARINHO; OLIVEIRA, 2013).

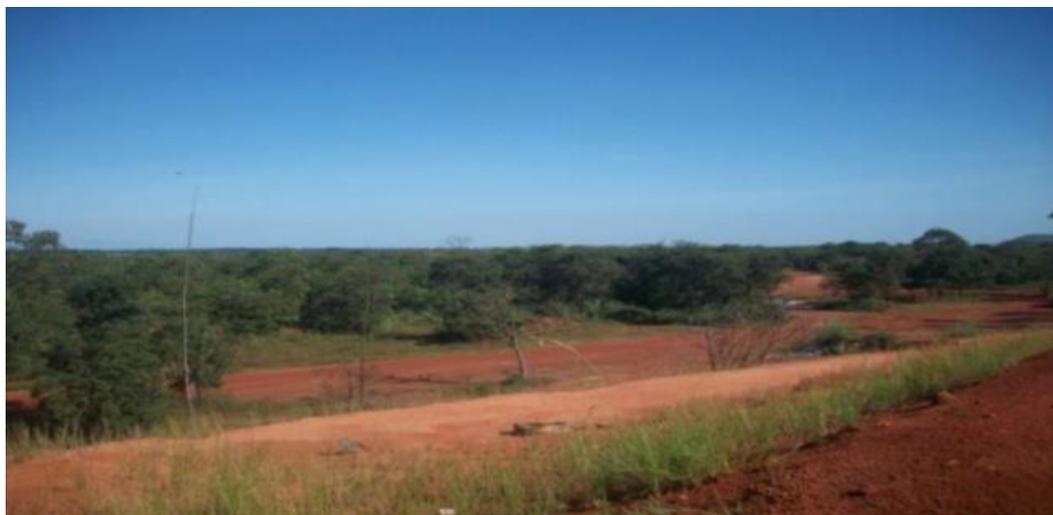
Para reduzir o odor gerado nos aterros, foi realizado o plantio de eucaliptos nos entornos, estabelecendo uma barreira de contenção, evitando assim poluição visual e depreciação da redondeza. Quanto aos taludes encontram-se de maneira irregular, pois não foi realizado o plantio de cobertura vegetal, o mesmo já está sendo providenciado, mas até ser colocado pode provocar erosões no solo e assoreamento do corpo hídrico próximo ao aterro. Em relação aos indicadores ambientais para controle de funcionamento do aterro existe presença de urubus, isso significa que há demora na compactação do lixo, conforme ilustrado na figura 5 (SANTOS; SOARES NETO, 2009).

Figura 5 - Área verde ao redor do aterro. Fonte: Revista Nacional de Gerenciamento de Cidades.

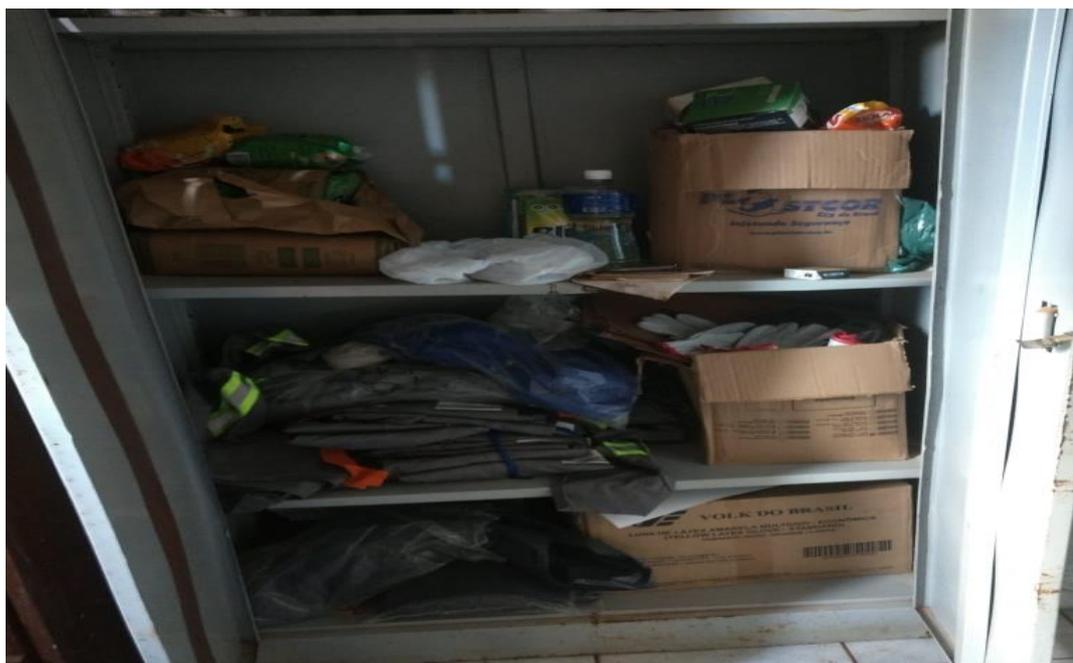
Figura 7 – Estoque de EPI's. Fonte: Autor, 2018.

A figura 7 apresenta o estoque de EPI's existente no aterro. Como é possível verificar possui vestimentas e luvas no estoque. Porém, os capacetes, calçados, óculos, abafadores e as proteções respiratórias, estão em falta tanto em estoque como para o uso dos funcionários. A falta destes EPI's coloca em risco o desenvolvimento das atividades dos colaboradores.

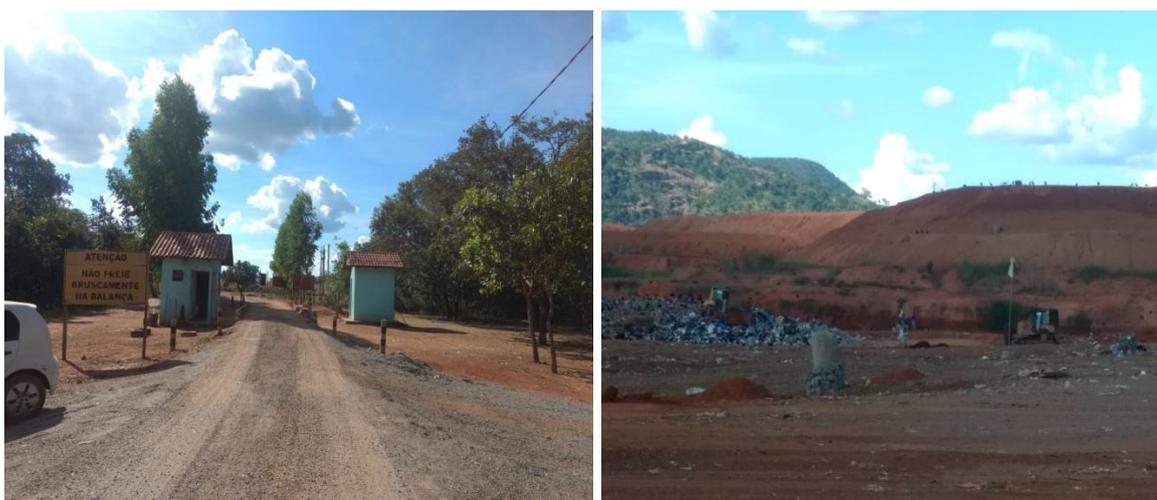
Figura 8 – Áreas com déficit de isolamento e sinalização. Fonte: Autor, 2018.

A figura 8 mostra algumas das áreas do aterro com pouca ou nenhuma sinalização. A primeira imagem é da entrada da balança, logo após a balança. Onde apresenta apenas placas, com a falta de isolamentos indicativos e até colocação de mais placas, por se tratar do local de entrada e saída dos veículos, sendo bastante movimentado. A segunda imagem mostra a vala que está sendo utilizada para depósito do lixo. No local não há nenhuma placa indicando o trajeto correto dos caminhões, colocando em risco os funcionários que transitam no local. Com isso se faz necessário a implantação de placas, cones e fitas indicativas.

Conforme as respostas colhidas dos funcionários, possui um grande déficit no isolamento e sinalização das áreas do Aterro, ficando a maior parte das áreas sem sinalização. Áreas bem sinalizadas proporcionam ambientes de trabalho mais seguros, pois alertam não somente os trabalhadores, mas todas as pessoas que forem ao Aterro, evitando assim possíveis acidentes.

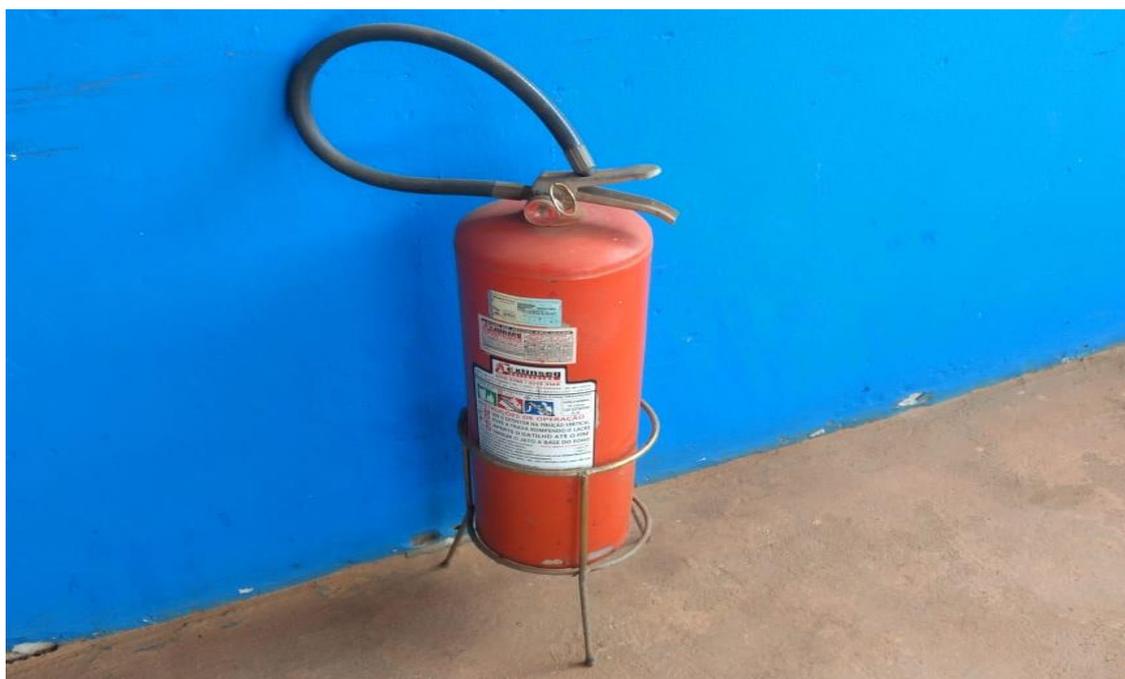
Figura 9 – Equipamento de Combate a Incêndio. Fonte: Autor, 2018.

A figura 9 apresenta o extintor, equipamento utilizado no combate de incêndios. Como é possível observar na figura o extintor se encontra em local de fácil acesso, conforme orientado pela Norma. No aterro possuem dois extintores, todos em locais adequados. Dois se encontram no refeitório, pois ocorrem aglomerações dos funcionários. E o outro se encontra na guarita, pois ficam 2 funcionários.

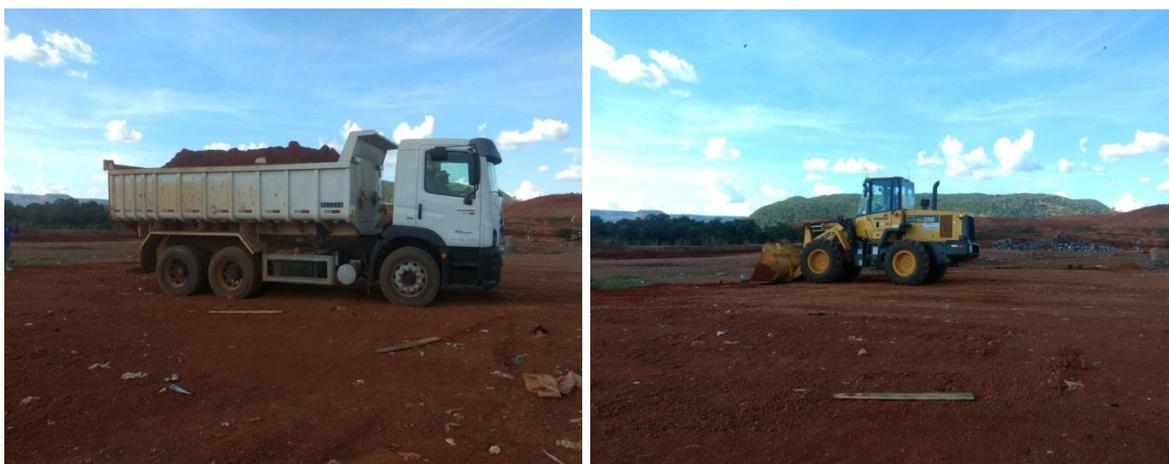
Figura 10 – Máquinas em operação. Fonte: Autor, 2018.

A figura 10 mostra as máquinas em operação na vala de lixo. Na primeira figura está o caminhão carregando o aterro para ser colocado no lixo que chega nas valas. Na segunda figura está um trator de esteira que comprimi o lixo com movimentos repetitivos. Pelo o que se pode ver nas imagens estas máquinas se encontram em bom estado de conservação, conforme orientado pela Norma. Porém existem algumas máquinas que necessitam de manutenção, para verificar seus dispositivos de segurança e se estão operando corretamente.

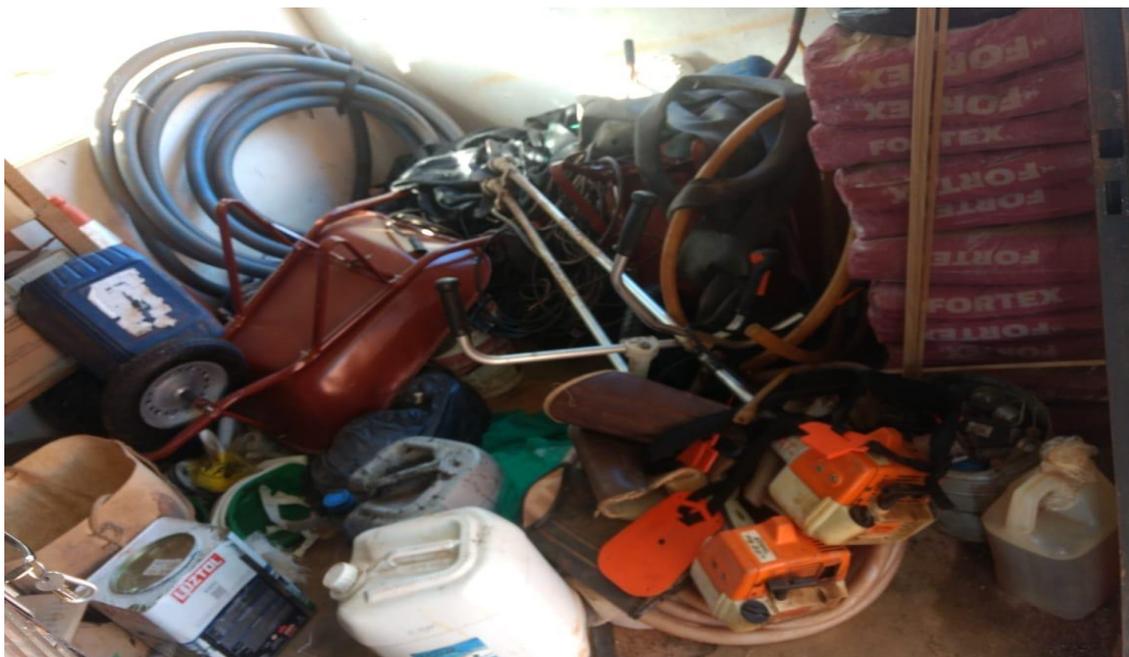
Figura 11 – Depósitos das Ferramentas Manuais. Fonte: Autor, 2018.

A figura 11 apresenta o local onde os funcionários guardam as ferramentas manuais após concluir suas atividades diariamente e local também de estoque das ferramentas. Como é possível observar na foto o local necessita de certa organização para facilitar na procura de algumas ferramentas e até mesmo para evitar que os próprios funcionários se machuquem.

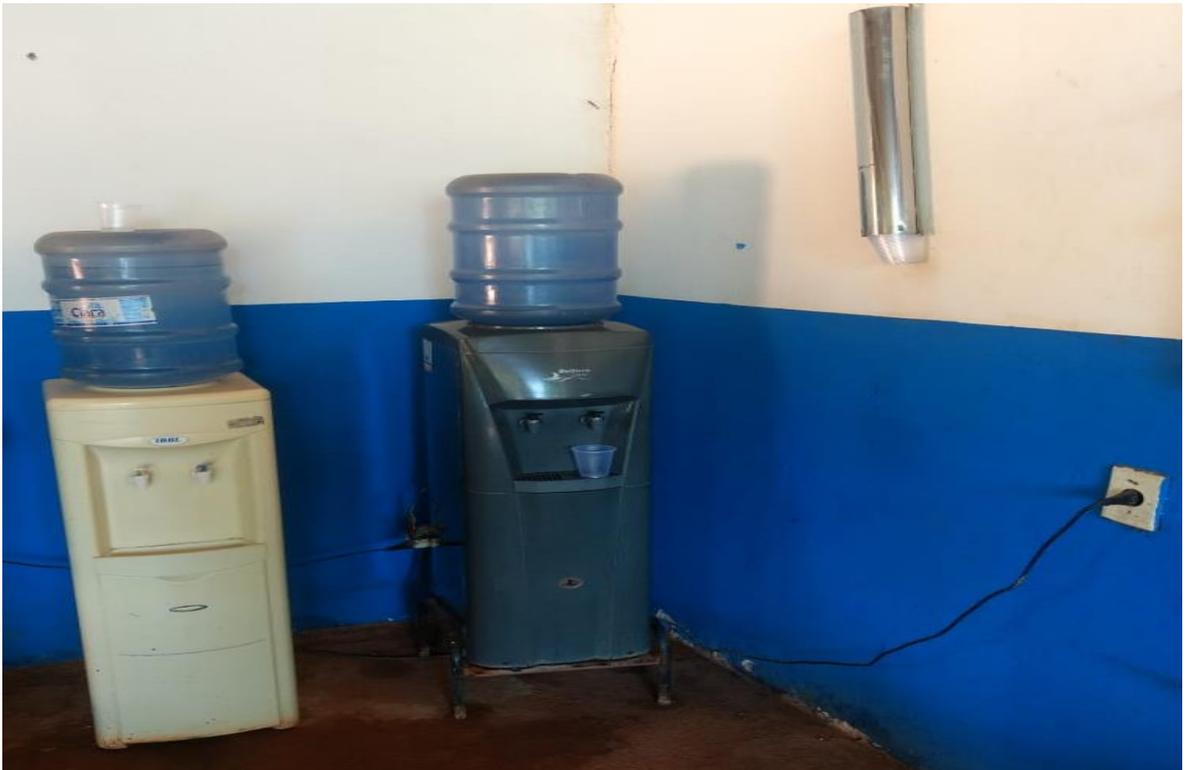
Figura 12 – Bebedouros. Fonte: Autor, 2018.

A figura 12 mostra os bebedouros que os funcionários utilizam. Na imagem é possível observar alguns copos descartáveis, porém não foram fornecidos pela empresa, foram comprados por um dos funcionários.

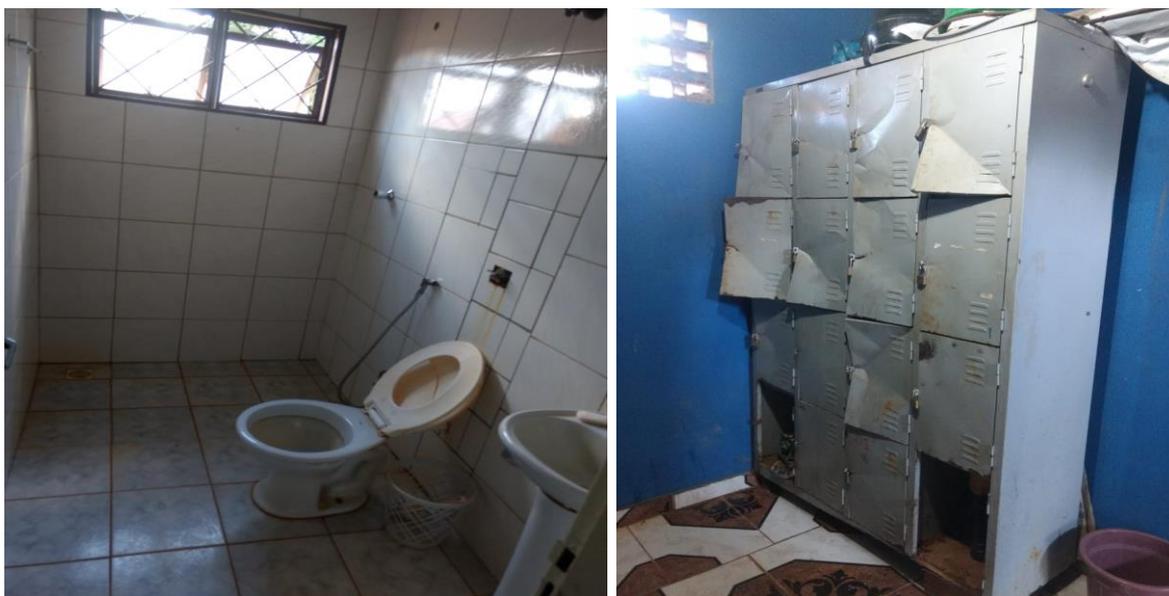
Figura 13 – Banheiros / Vestiários. Fonte: Autor, 2018.

A figura 13 apresenta os banheiros e armários utilizados pelos funcionários. Como é possível observar na primeira imagem, os colaboradores possuem um banheiro com espaço suficiente e em boas condições de uso, conforme exigido na Norma. E em relação aos armários, existe a necessidade da troca destes, pois estão quebrados, impossibilitando que os funcionários guardem seus objetos pessoais e até mesmo tranquem com cadeado.

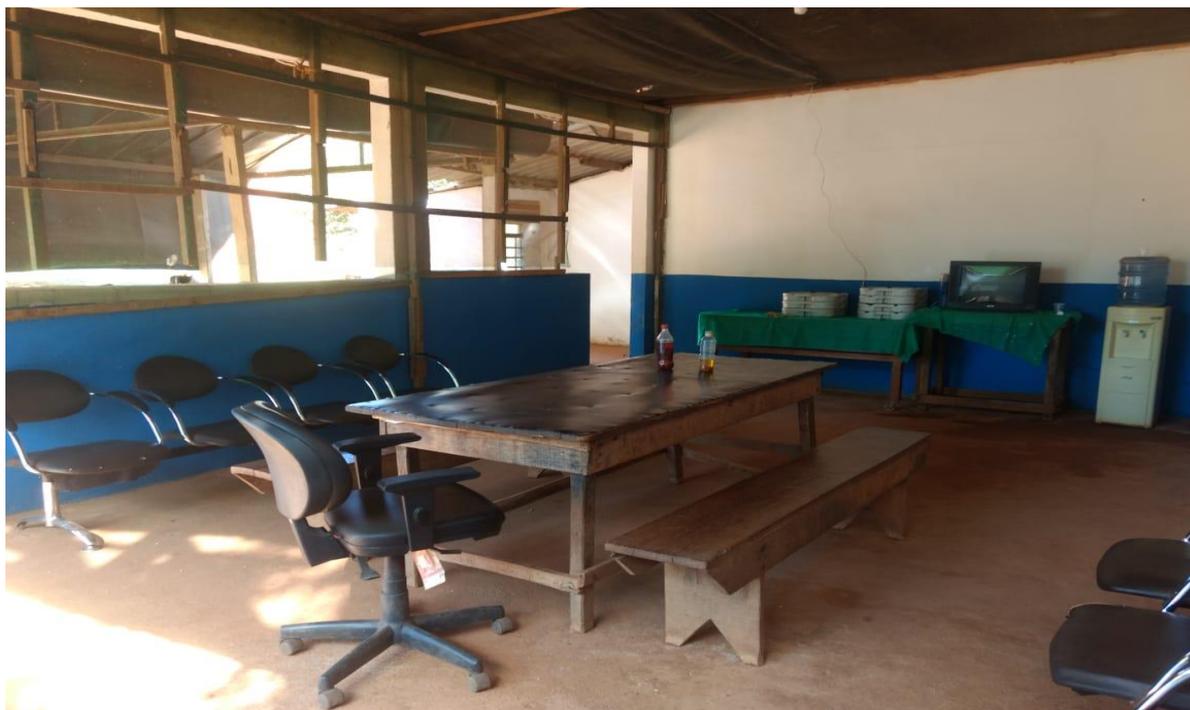
Figura 14 – Refeitório. Fonte: Autor, 2018.

A figura 14 apresenta o layout do refeitório existente no aterro. O ambiente possui espaço suficiente para atender os funcionários, porém o piso e a quantidade de cadeiras não estão em conformidade com a Norma. O que deve ser melhorado é a quantidade de cadeiras disponibilizadas, a implantação de outra mesa, para acolher melhor os colaboradores durante suas refeições e a instalação de piso lavável.
