AVALIAÇÃO ESTRUTURAL DO PAVIMENTO DA RODOVIA TO-020-
PALMAS/APARECIDA DO RIO NEGRO

Projeto de Pesquisa elaborado e apresentado como requisito parcial para aprovação na disciplina de Trabalho de Conclusão de Curso(TCC) II do curso de bacharelado em Engenharia Civil do Centro Universitário Luterano de Palmas (CEULP/ULBRA)

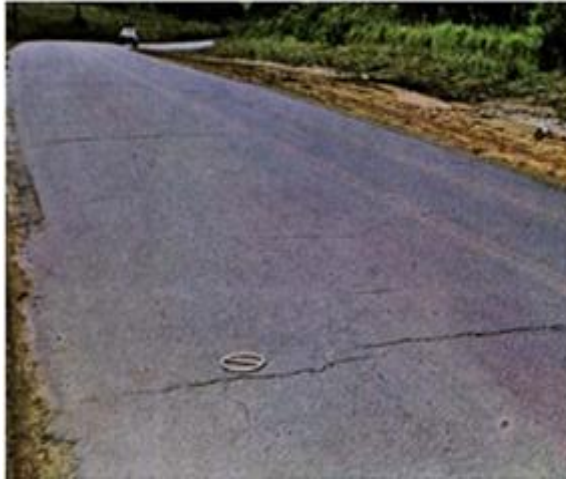
Figura 10 - Trinca transversal:

- ✓ Fissura: É um tipo de fenda, posicionada longitudinal, transversal ou obliquamente ao eixo da via, notável a uma distância menor que 1,50 m.
- ✓ Trinca: É um tipo de fenda presente no pavimento, facilmente notável, com abertura superior à fissura, apresentada sob a forma de trinca isolada com subdivisões:
 - a) Trinca transversal: Apresenta sentido principalmente ortogonal á via, é denominada curta quando possui dimensão de no máximo 1,0 m e longa quando maior 1,0 m.

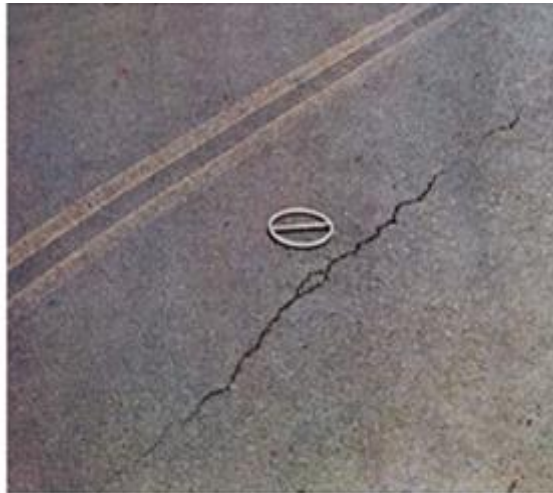
Figura 11 – Trinca longitudinal

- b) A trinca longitudinal: Apresenta direção paralela ao eixo da via.

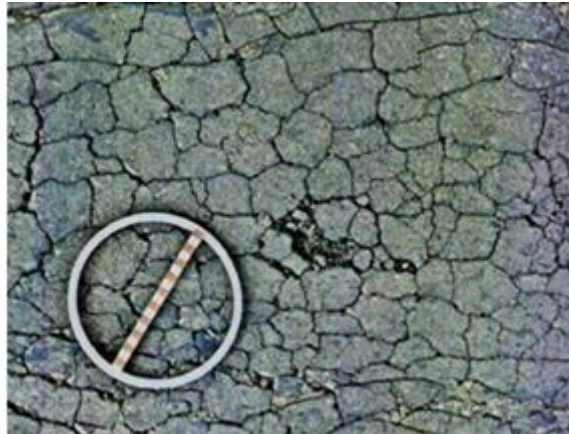
Figura 12 - Trinca tipo “Couro de Jacaré”

- a) Trinca tipo “Couro de Jacaré”: São várias tipos de trincas interligadas sem direções preferenciais, aparentando-se ao aspecto de couro de jacaré. Erosões acentuadas nas bordas podem, ou não, serem apresentadas.

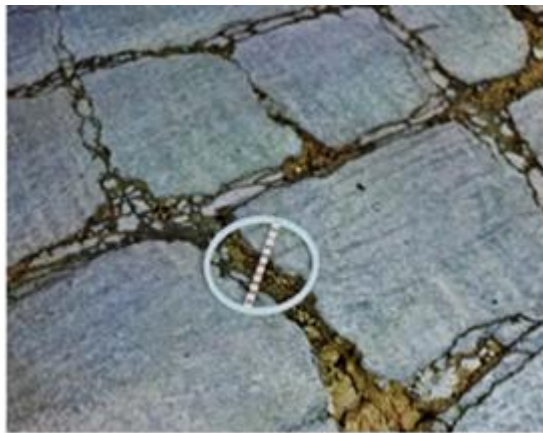
Figura 13 - Trinca tipo “Bloco”

b) Trinca tipo “Bloco”: São conjuntos de trincas relacionadas, tendo suas características a formação de blocos com lados definidos. Erosões acentuadas nas bordas podem, ou não, serem apresentadas.

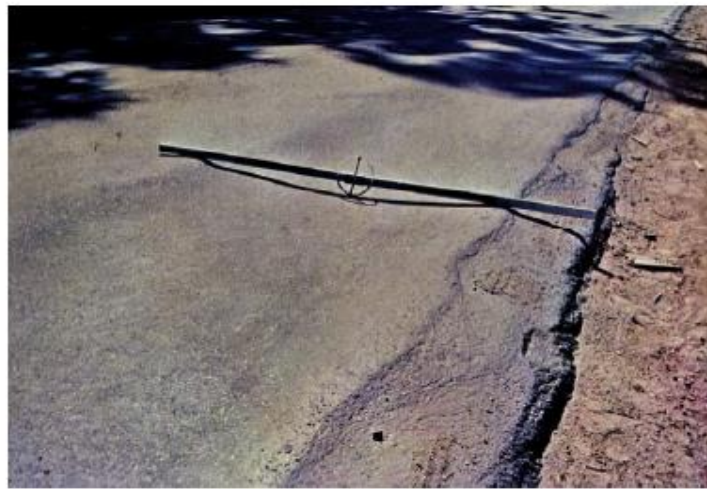
Figura 14 - Afundamento de consolidação

- ✓ Afundamento de consolidação: É originado pela consolidação diferencial de uma ou mais camadas do pavimento ou subleito não acompanhada de levantamento. Para comprimento de até 6 m é denominado afundamento de consolidação local, quando for maior que 6 m e estiver localizado ao longo da trilha de roda é caracterizado afundamento de consolidação da trilha de roda.

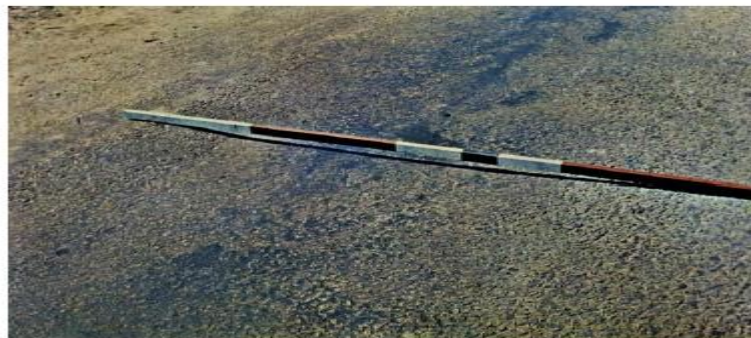
Figura 15 - Afundamento Plástico

- ✓ Afundamento plástico é oriundo da fluência plástica de uma ou mais camadas do pavimento ou do subleito, seguido de levantamento. Em comprimento de até 6 m é denominado afundamento plástico local, quando maior que 6 m e estiver localizado ao longo da trilha de roda é denominado afundamento plástico da trilha de roda.

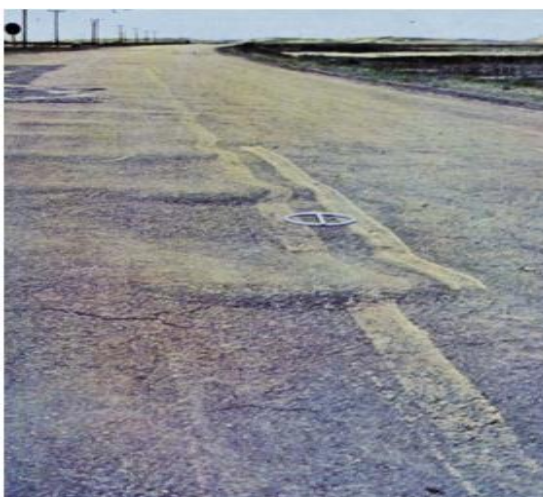
Figura 16 - Ondulação.

Segundo o DNIT (2003a) é uma deformação identificada pelas ondulações ou corrugações transversais na superfície do pavimento.

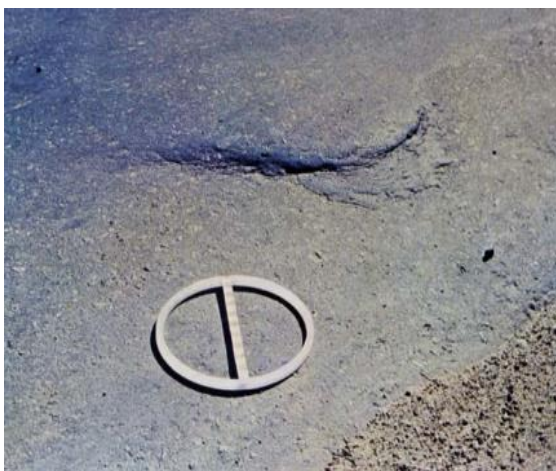
Figura 17 - Escorregamento.

De acordo com o DNIT (2003a) é um movimento do revestimento em relação à camada subjacente do pavimento, com surgimento de fendas em forma de meia-lua.

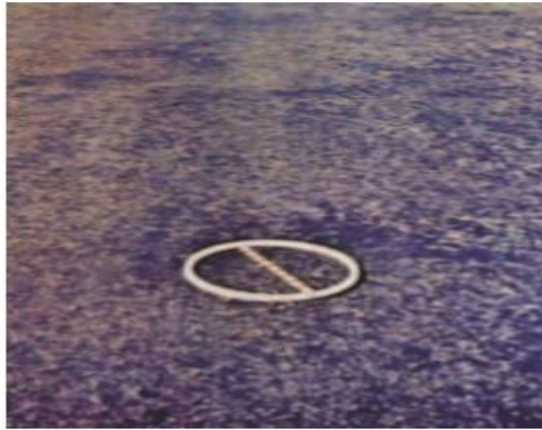
Figura 18 - Exsudação.

Para o DNIT (2003a) é o excesso de ligante betuminoso na superfície do pavimento, resultante da migração do ligante através do revestimento.

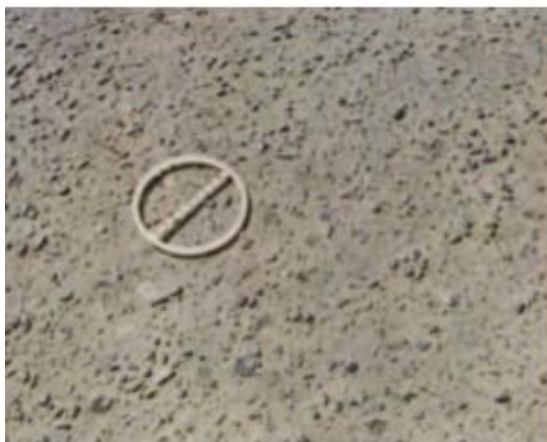
Figura 19 - Desgaste.

De acordo com o DNIT (2003a) é descolamento progressivo do agregado do pavimento, identificado pela aspereza superficial do revestimento e causado por esforços tangenciais provocados pelo tráfego.

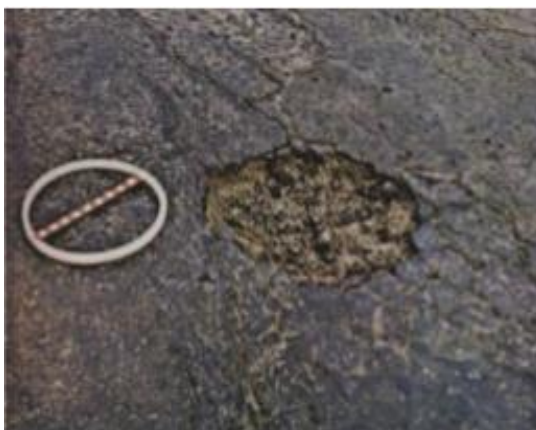
Figura 20 - Panela ou buraco.

Segundo o DNIT (2003a), panela ou buraco se trata de uma cavidade que se forma no revestimento por diversos fatores entre eles por carência de aderência entre camadas superpostas, originando o deslocamento das camadas, podendo alcançar as camadas inferiores do pavimento, causando a desagregação dessas camadas.

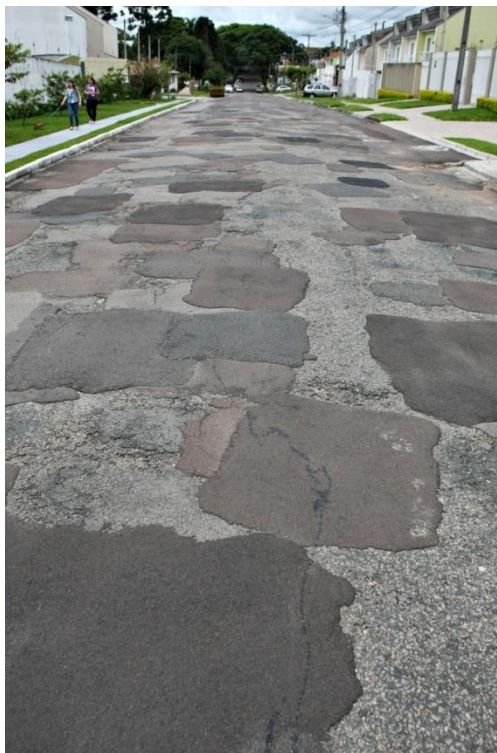
Figura 21 - Remendo superficial

- Remendo profundo: com a substituição do revestimento e, eventualmente, de uma ou mais camadas inferiores do pavimento. Apresenta forma retangular.
- Remendo superficial: um corretivo em área localizada na superfície do revestimento, com utilização de uma camada betuminosa.

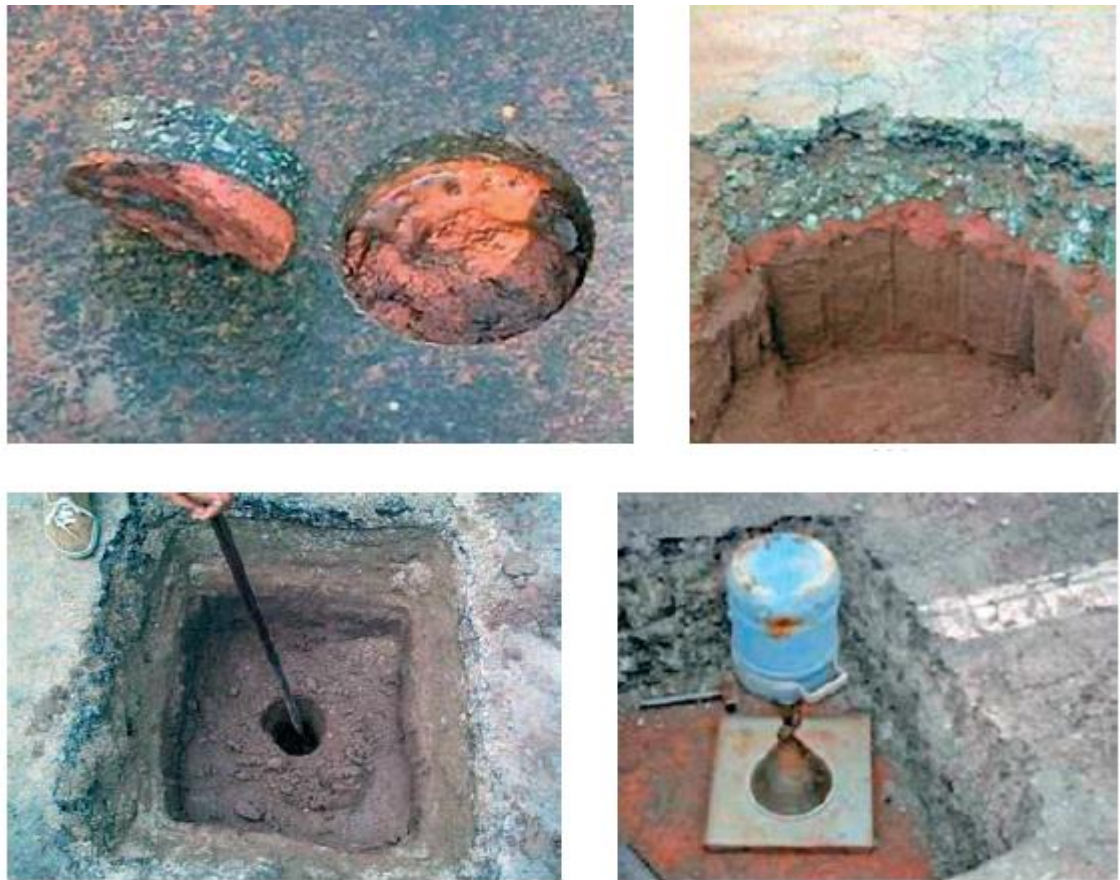
Figura 25 - Exemplos de extração de corpos de prova e de poços de sondagem

Com as amostras extraídas identificam-se os tipos de materiais e espessura das camadas e do subleito. Após realizar ensaios laboratoriais é possível encontrar a massa específica e umidade das camadas para comparar com as condições de umidade ótima e massa específica máxima encontrada nos ensaios de compactação, possibilitando avaliar os excessos de umidade ou defeitos de grau de compactação.

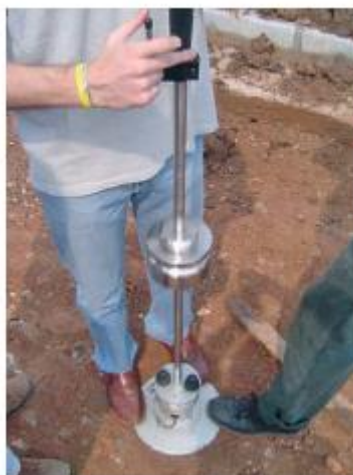
Figura 26 - Equipamento de avaliação semidestrutivo

26 ilustra um exemplo dessa técnica, a aplicação desse ensaio só permite de maneira geral a correlação com o ISC dos materiais.

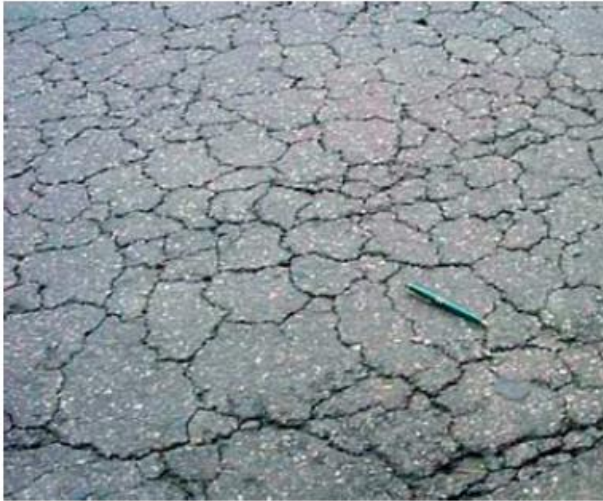
Figura 27 - Defeito estrutural por trincamento e afundamento por repetições de carga

Quando é medido o deslocamento elástico em inúmeros pontos a partir da carga obtém-se a denominada bacia de deflexão ou linha de influência da carga sobre um ponto do pavimento. A figura 27.a ilustra o resultado da repetição das deformações elásticas em um pavimento de revestimento de concreto asfáltico como trincamento generalizado e interligado. Já a figura 27.b mostra o resultado do acúmulo de deformações permanentes, que ocorrem no revestimento e no subleito ou como contribuição de todas as camadas existentes no

Figura 27.a: fadiga

Figura 27.b: Afundamento

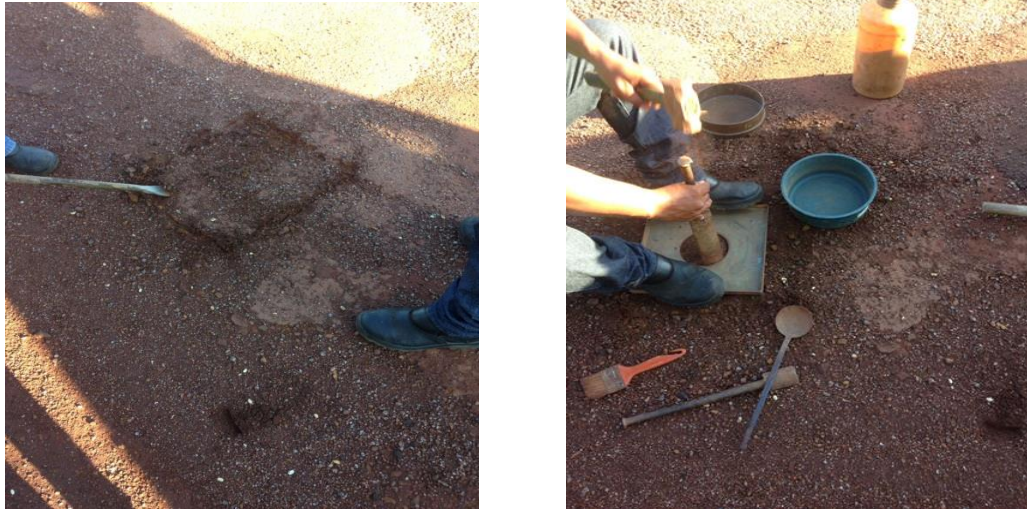
Figura 29 - Retida dos materiais.

Para a avaliação da estrutura do pavimento foi realizada a retirada de duas amostras de material, uma no ponto mais crítico da rodovia e outra em ponto com melhor capacidade de rolamento. Com o auxílio de pá, picareta e cavadeira foram executados os furos de 40x40cm e profundidade de 20cm por camada, retirando materiais de base, sub-base e subleito do trecho estudado conforme as imagens a seguir:

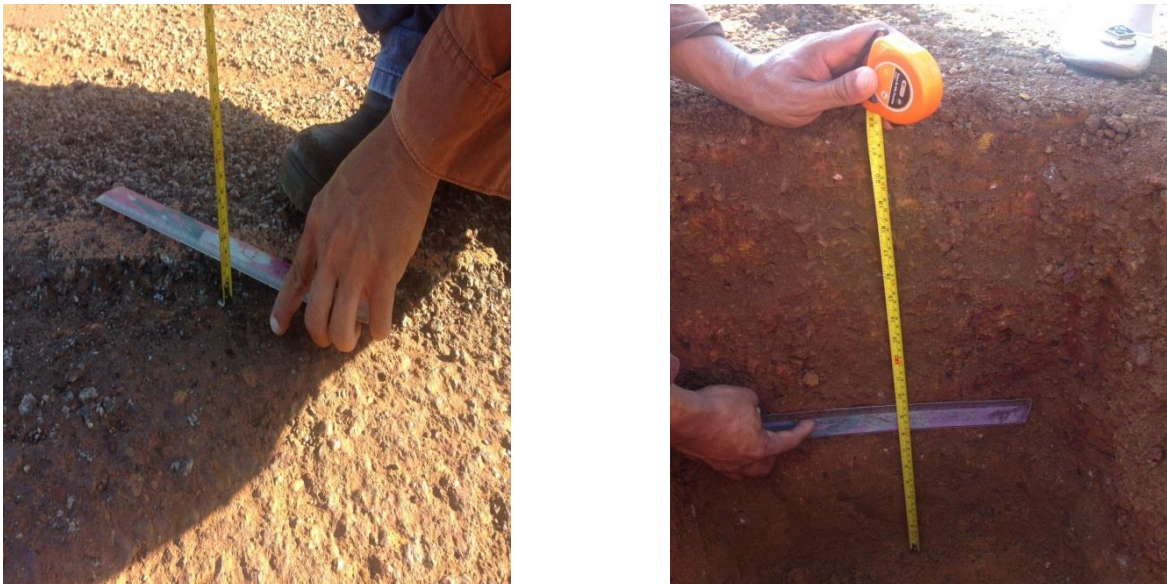
Figura 30 - Espessura das Camadas

Como não foi possível o acesso ao projeto da rodovia estudada somente pós a retirada do material, pode-se obter as espessuras das camadas do pavimento, encontrando 2,5 cm de revestimento, 20cm de base, 20cm de sub-base, como ilustrado na figura 30.

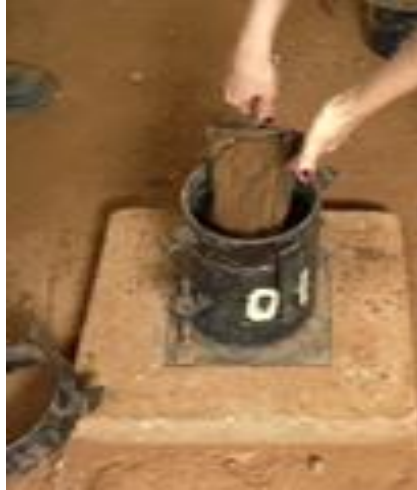
Figura 32 - Ensaio de Compactação

superfície da camada, com o soquete. O material foi pesado e classificado em umidade seca, ótima e saturada. A figura 32 ilustra esse procedimento.

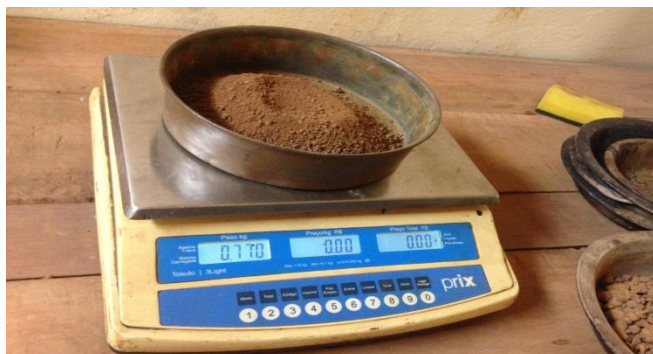
Figura 33 - Ensaio granulométrico

O ensaio de granulometria por Peneiramento foi realizado em todas as camadas coletadas do material com a finalidade de classificar o material de acordo com a classificação do TRB. Realizou-se o peneiramento grosso e fino do material por meio de peneiramento e lavagem, em seguida foi realizada a pesagem de cada peneira para obter o material retido, e para obtenção do material passante é só subtrair de 100% do acumulado em cada peneira o resultado é obtido a partir do somatório das massas retidas em cada peneira.

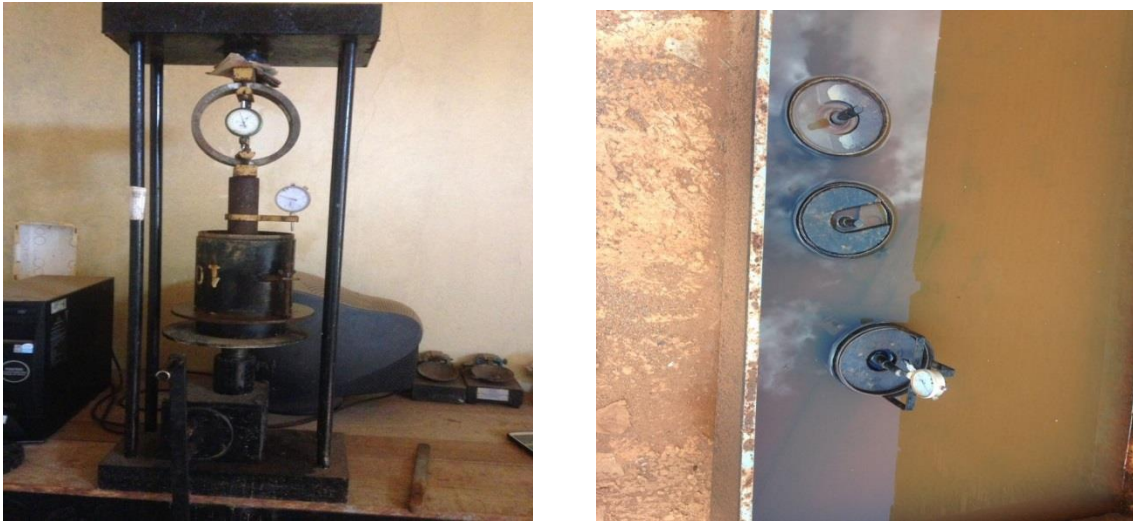
Figura 34 - Índice de Suporte Califórnia

Em seguida os corpos de provas foram colocados em um tanque de água onde permaneceram por 4 dias. Realizou-se o ensaio de penetração em um prensa, onde foi aplicada uma carga de aproximadamente 45N, conforme mostra a figura 34. Os resultados então apresentados nos apêndices A.

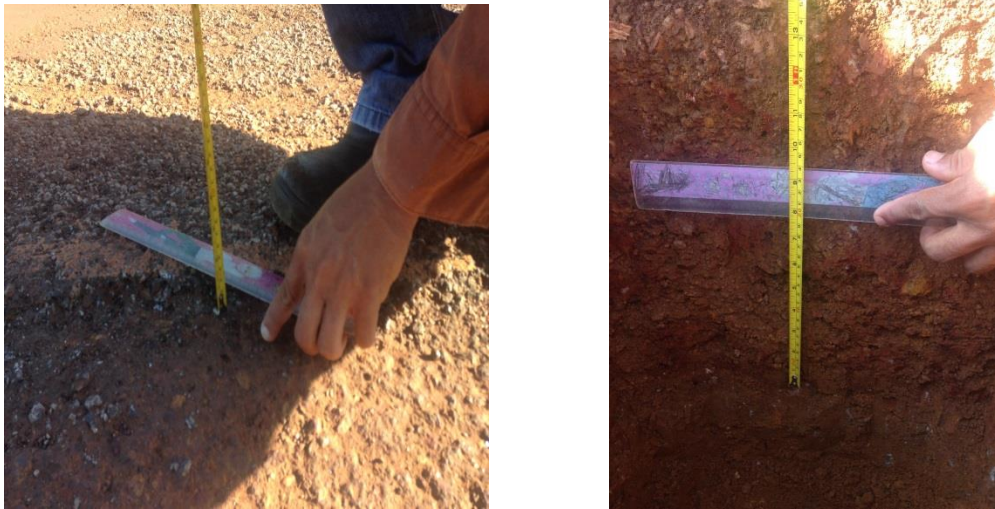
Figura 36 - Espessuras das camadas

Dando início a investigação geotécnica do pavimento, realizaram-se dois furos um no sentido de Palmas a Aparecida do Rio Negro e outro no sentido Aparecida do Rio Negro a Palmas, em ambos os furos foi realizado a medição da espessura de camadas durante a retirada de material conforme ilustrado na figura abaixo.

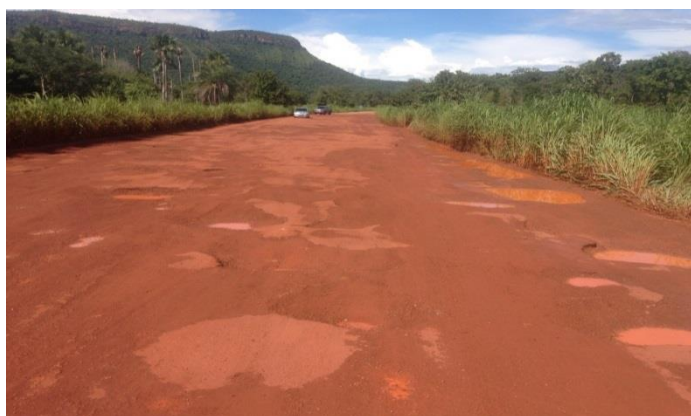
Figura 38 - Panelas

Após a realização do levantamento visual contínuo pode-se classificar as diversas patologias encontradas ao longo do trecho. Observa-se que o pavimento possui poucas patologias como trincas e fissuras, entretanto patologias como afundamentos, desgastes e panelas incidem com bastante frequência.
