ANÁLISE DE ADEQUAÇÃO À NBR 9050 EM CONDOMÍNIOS HORIZONTAIS.
ESTUDO DE CASO: CARIBE RESIDENCE E RESORT

Trabalho de Conclusão de Curso (TCC) II elaborado e apresentado como requisito parcial para obtenção do título de bacharel em Engenharia Civil pelo Centro Universitário Luterano de Palmas (CEULP/ULBRA).

O Condomínio Horizontal Caribe Residence e Resort localizado em Palmas/Tocantins, está compreendido entre as quadras 01 a 18 no Plano diretor Norte, tendo um trecho percorrido de aproximadamente 376.884,90 m² e 107.994,90 m² de área comum do condomínio, servindo como base para este estudo, cujo objetivo é levantar as condições de acessibilidade do mesmo e propor algumas intervenções adequando o espaço a NBR 9050:15 (Figura 1).

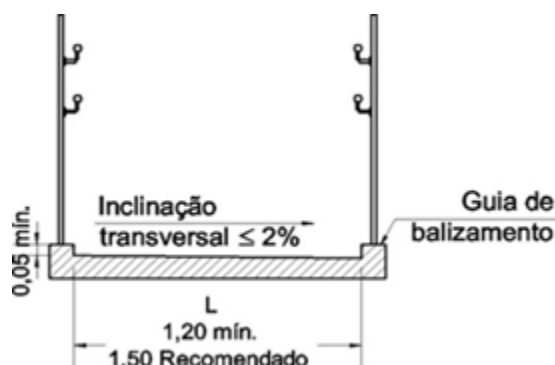
Figura 12: Inclinação transversal e largura das rampas – Exemplo

- A inclinação transversal não pode exceder 2% em rampas internas e 3% em rampas externas;
- A projeção dos corrimãos pode incidir dentro da largura mínima admissível da rampa em até 10cm de cada lado;
- A largura das rampas (L) deve ser estabelecida de acordo com o fluxo de pessoas. A largura livre mínima recomendável para as rampas em rotas acessíveis é de 1,50m, sendo o mínimo admissível 1,20m, conforme Figura 12;
- Quando não houver paredes laterais as rampas devem incorporar guias de balizamento com altura mínima de 0,05m, instaladas ou construídas nos limites da largura da rampa e na projeção dos guarda-corpos, conforme Figura 12.

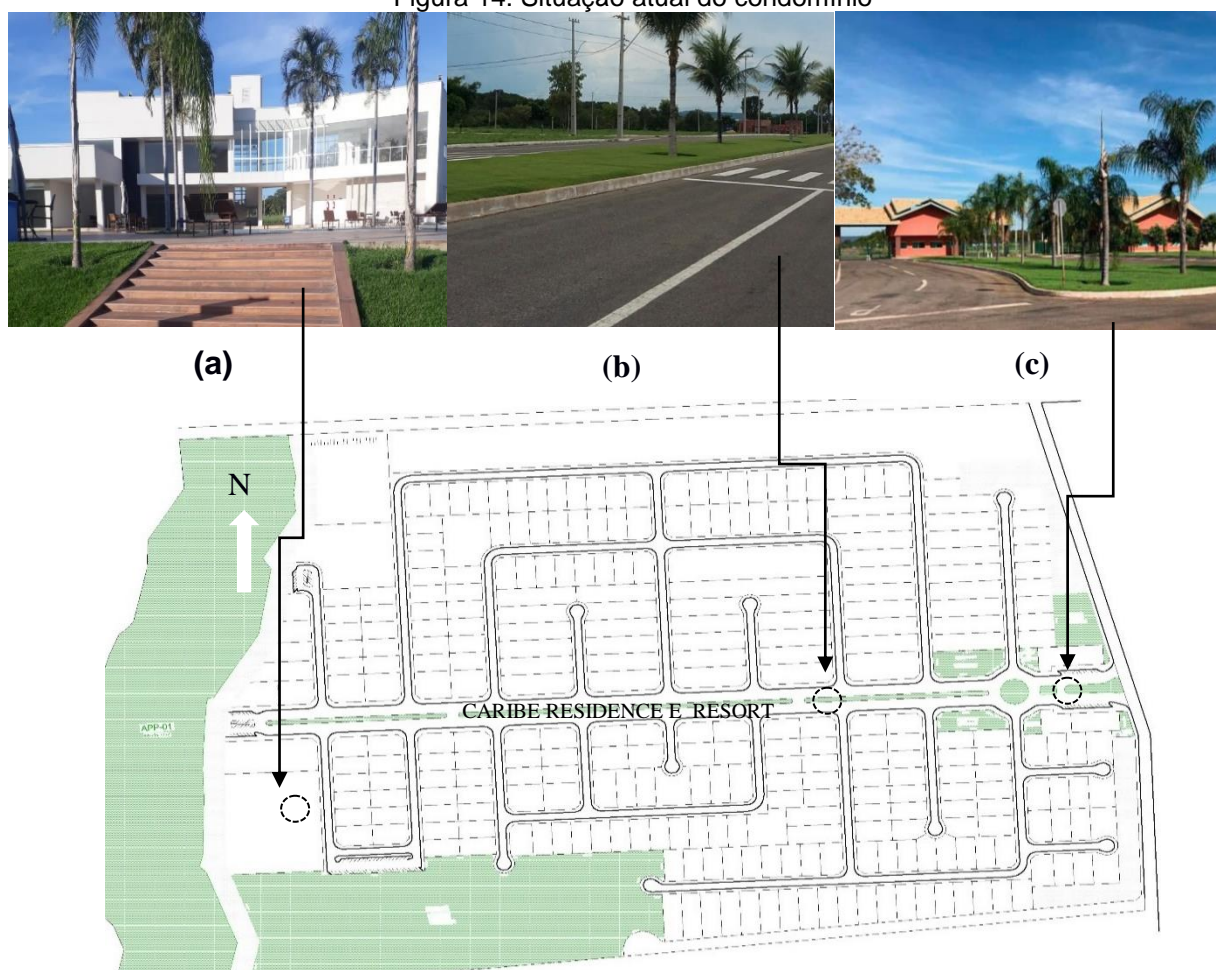
Figura 14: Situação atual do condomínio

O Condomínio está compreendido entre as quadras 01 a 18 e áreas de uso comum. Ao longo de seu percurso a via apresenta duas avenidas de 4,8m de largura por sentido, chegando ao total de 12,8m; um canteiro central de 3,0m de largura; calçadas com 2,0m de largura e quatro bolsões de estacionamento com 16m de largura em ambos os sentidos (Figura 14).

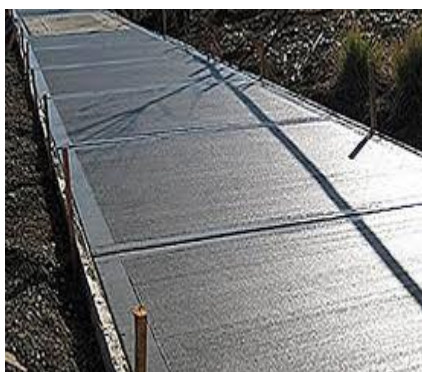
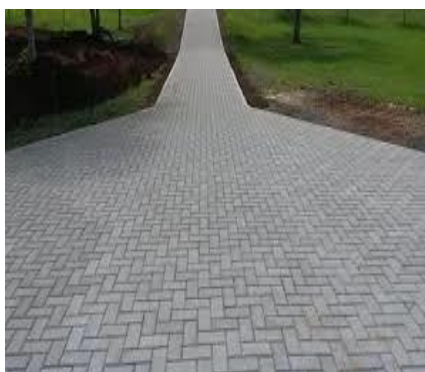
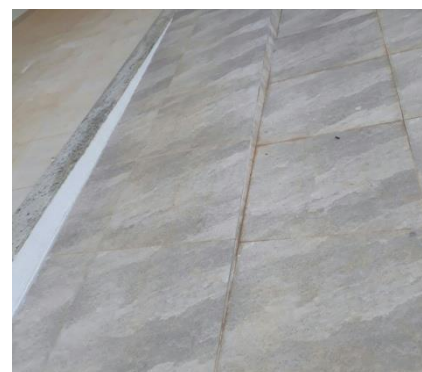
Figura 16:: Calçadas com diferentes tipos de revestimentos

O piso recebe diferentes revestimentos, possui desníveis ao longo da circulação e em alguns pontos está desgastado ou mesmo não existe mais nenhum tipo de revestimento.

Regularizar o revestimento dos pisos, incluindo estacionamento e eliminação dos desníveis, ou adequação dos mesmos à norma (Figura 26).

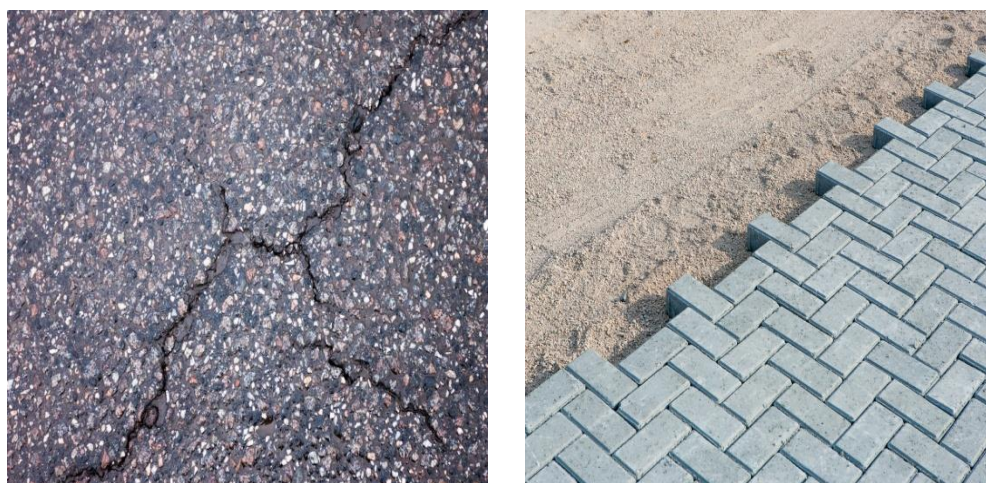
Figura 18: Desníveis ao longo das vias de circulação.

Na Figura 18 (a) podemos ver algumas fotos dos revestimentos desgastados ou inexistente na Figura 18 (b), ao longo do caminho estudado.

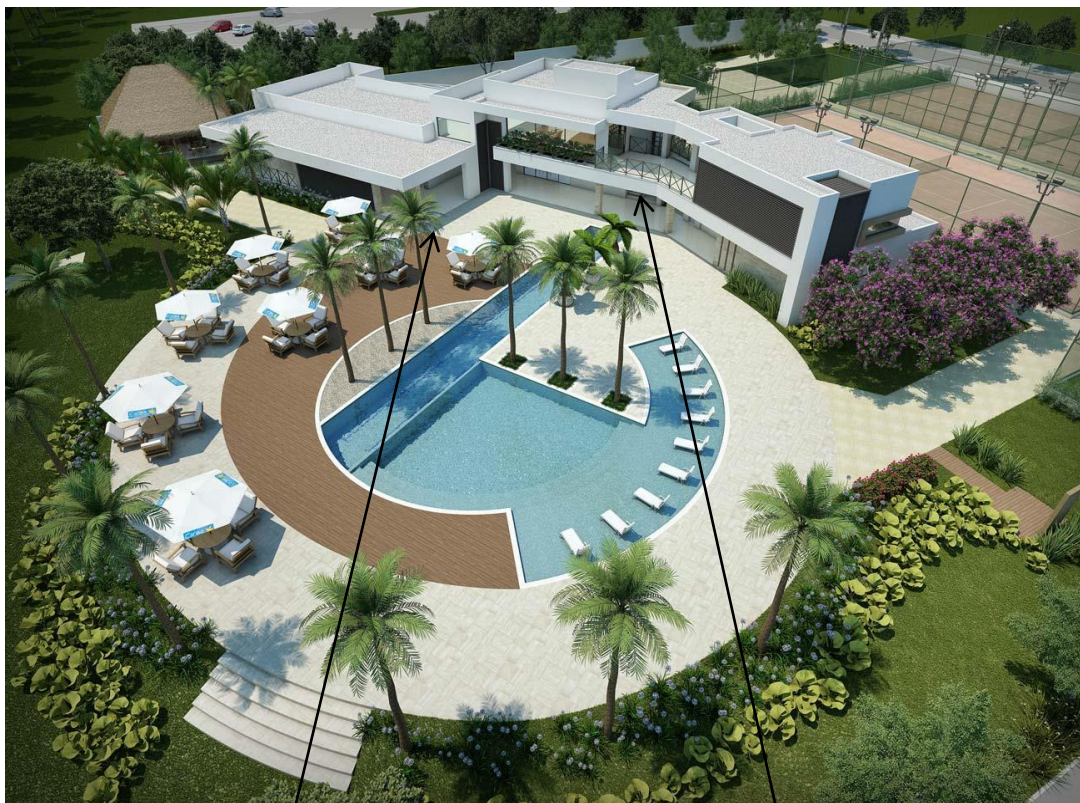
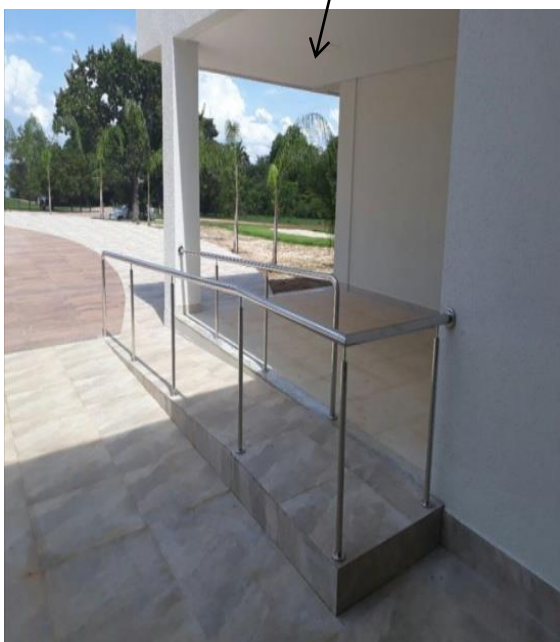
Figura 19: Rampa e escada que não seguem as recomendações da NBR 9050:2015

O acesso a outros níveis se dá principalmente por meio dos rebaixamentos de calçadas e rampas de acesso, onde a grande maioria foi executada de forma aleatória, sem seguir as recomendações da norma, outro meio de acesso são as escadas, que não possuem revestimento antiderrapante, a localização dos rebaixamentos de calçadas podem ser visualizadas através de algumas fotos com inconformidades encontradas (Figura 19).

Nas imagens da Figura 19, pode-se notar que apesar de existirem rampa e escada as mesmas não seguem as recomendações da Norma, onde deverão ser sinalizadas garantindo uma adequada orientação aos usuários. Observou-se que o trecho estudado possui cerca de 8 (oito) rebaixamentos de calçadas, dos quais 2 (seis) não estão com a sinalização tátil de alerta, os outros 6 (seis) não possuem nenhum tipo de sinalização (Figura 20).

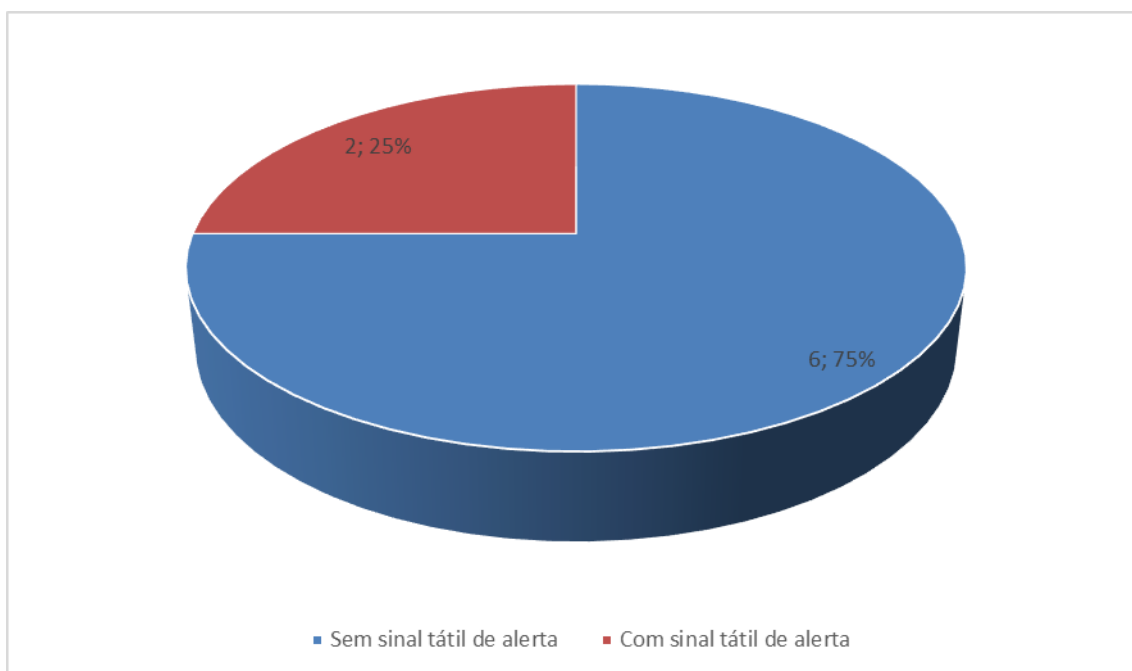
Figura 20: Sinalização tátil de alerta nos rebaixamentos das calçadas

Na figura 20 pode-se verificar a localização dos pontos que estão quase em conformidade com a norma no Condomínio.

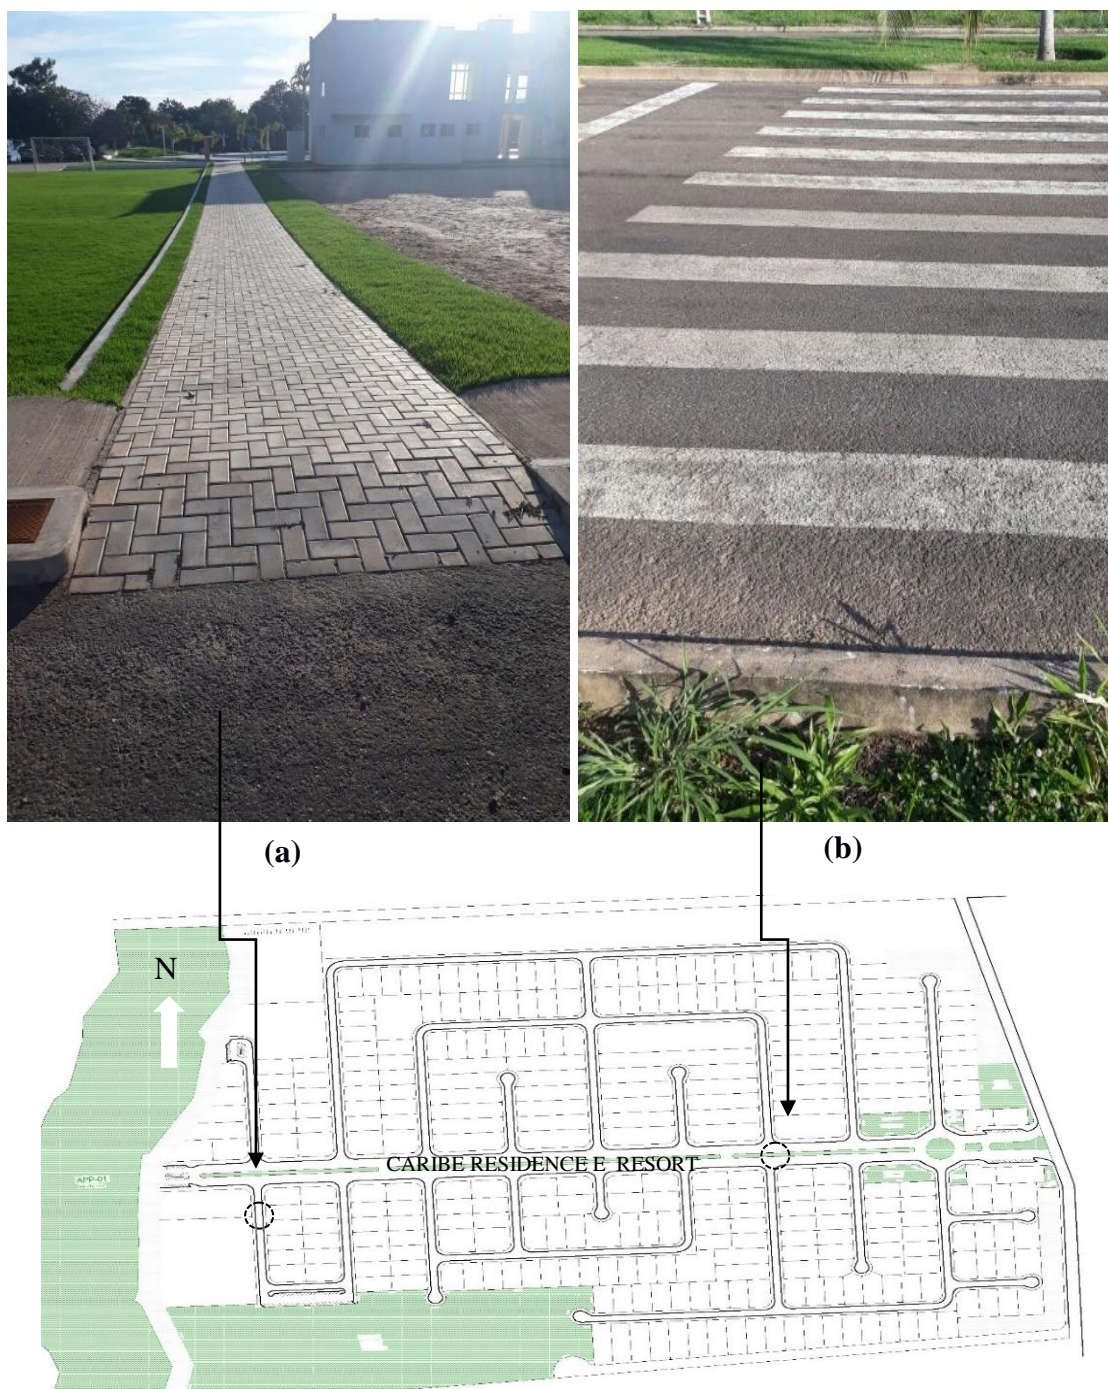
Figura 21: Localização dos pontos que possuem rebaixamentos de calçadas e sinalização

Na Figura 21 (a) existe o rebaixamento, porém não está sinalizada, na Figura 21 (b) a sinalização existe, porém não se tem o rebaixamento do canteiro central para a passagem dos pedestres com algum tipo de mobilidade reduzida como pede a norma.

Os rebaixamentos de calçadas e faixas de pedestre devem estar de acordo com a legislação, conforme Figura 27.

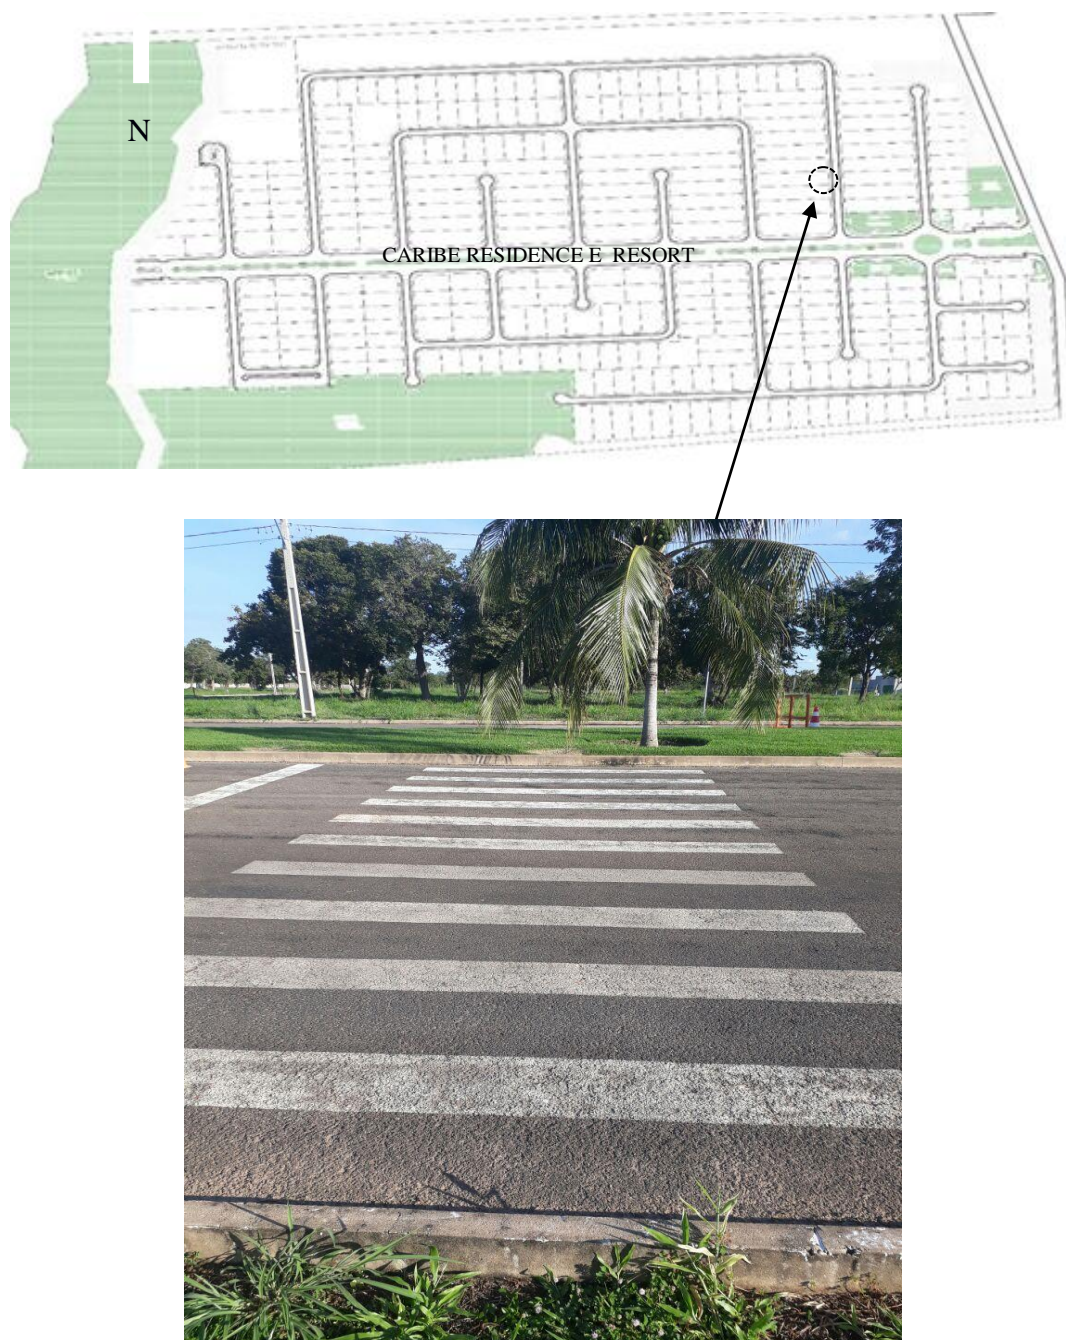
Figura 23: Faixa de pedestre em um ponto da área estudada

As faixas de pedestres se fazem presentes apenas em um ponto da área escolhida para estudo, mais ou menos no meio da área, sendo assim quem estaciona no início da Avenida, ou mesmo quem vem das extremidades da mesma terá que realizar um percurso considerável para atravessar a rua com segurança (Figura 23).

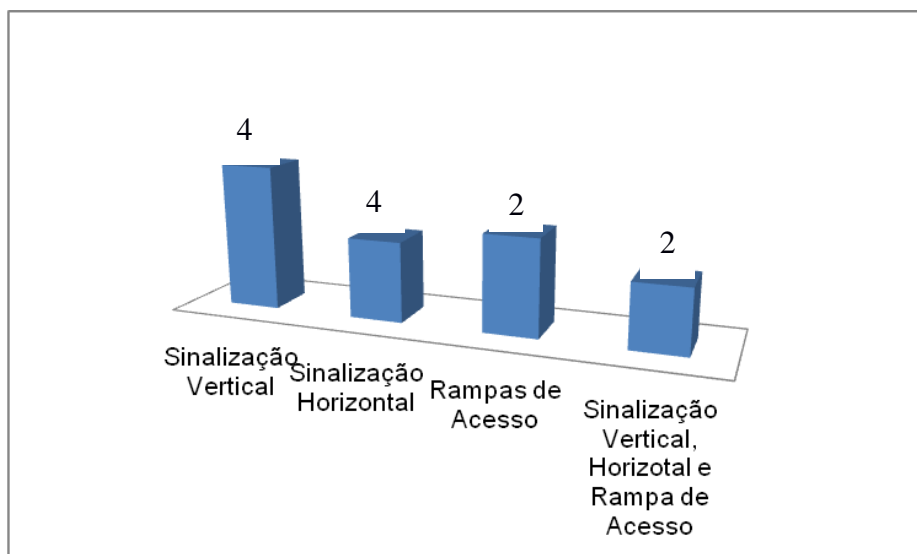
Figura 24: Sinalização para estacionamento de veículos de pessoas com deficiência e idosos

Verificou-se nos bolsões de estacionamento a existência de sinalização e rampas de acesso à calçada destinado ao estacionamento de pessoas idosas e deficientes que atendiam as exigências da norma, porém do total de 4

sinalizações existente, somente 2 atendiam todos os requisitos da mesma, as demais deixavam algo a desejar.

Sinalizar de maneira correta de maneira que cadeirantes, deficientes visuais e deficientes auditivos possam se localizar facilmente (Figura 28).
