**DETERMINAÇÃO DE PATOLOGIAS EM PAVIMENTAÇÃO ASFÁLTICA NAS
AVENIDAS: Av. SERGIPE, Av. JOAQUIM AIRES, Av. DAS NAÇÕES UNIDAS EM
PORTO NACIONAL-TO.**

Projeto apresentado como requisito parcial da disciplina Trabalho de Conclusão de Curso II (TCC II) do curso de Engenharia Civil, orientado pelo Professor Esp. Euzir Pinto Chagas.

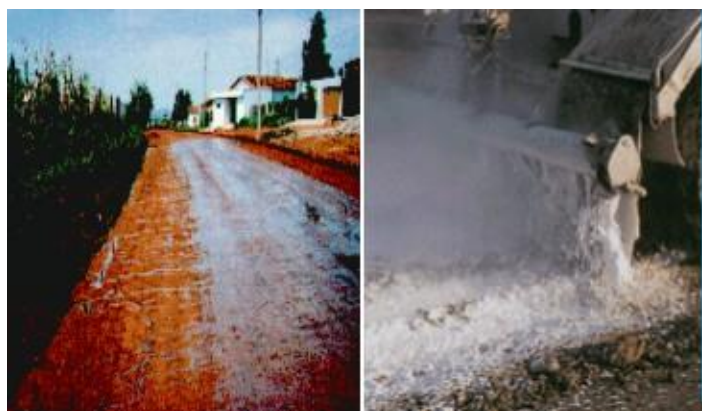
FIGURA 2 - Pavimento Semi-rígido

Semi-rígidos: Caracterizam-se pela camada de base ser utilizada com algum tipo de aglutinante com propriedades cimentícias, como camada de solo-cimento revestida por uma camada de asfalto. Os pavimentos semi-rígidos são na verdade a junção dos dois tipos de pavimentos já descritos com a camada superior composta por materiais betuminosos e suas camadas subjacentes normalmente compostas de materiais com ligantes hidráulicos, tendo o conjunto deformação reduzida (MINHOTO, 2005).

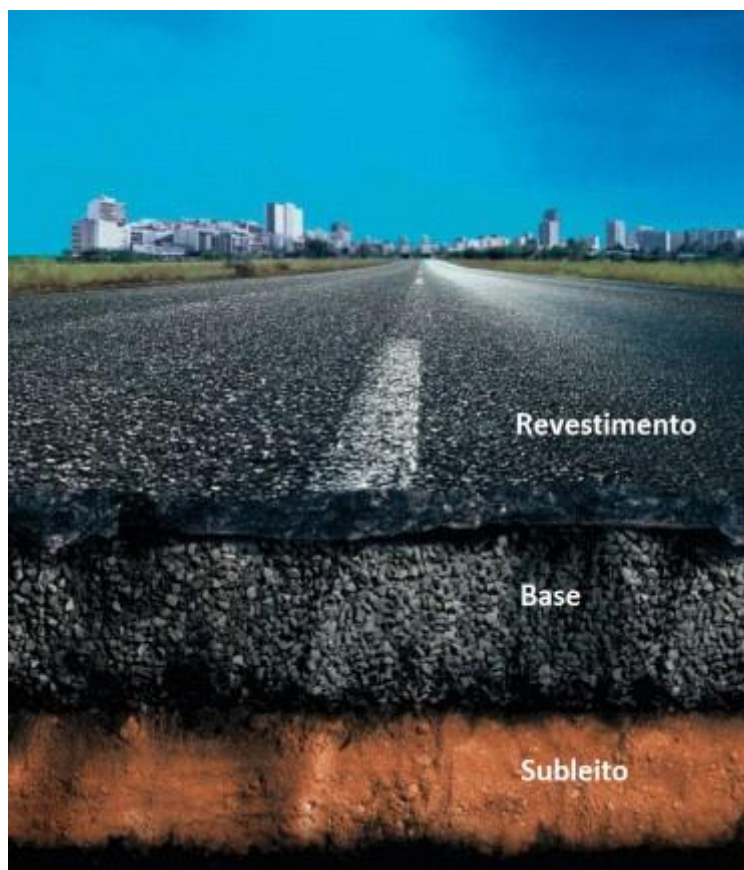
FIGURA 4 - Estrutura pavimento flexível

Os pavimentos flexíveis dividem-se em camadas para diminuir a espessura e, também, os gastos com materiais mais nobres e mais caros, como por exemplo, a camada de revestimento. Conforme seja o caso, o pavimento poderá não possuir a camada de sub-base ou de reforço; com isso, a existência de revestimento e fundação (subleito) são condições mínimas para que estrutura seja chamada de pavimento (BALBO, 2007). Desse modo a estrutura do pavimento flexível pode ser observado através da figura a seguir.

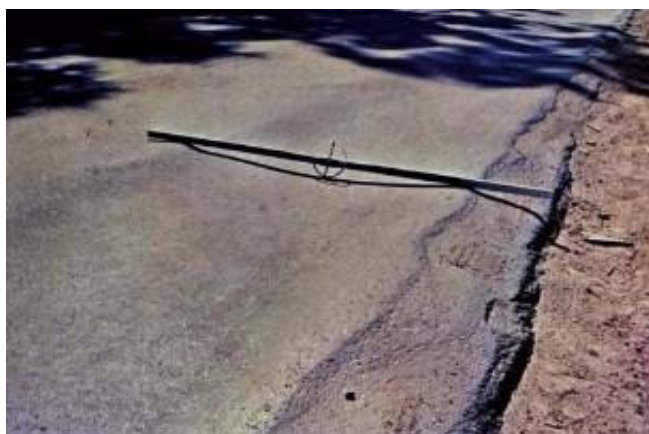
FIGURA 6 - Afundamento de trilha de roda

De acordo com Maia (2012), As causas prováveis do seu aparecimento são: Cargas induzidas pelo tráfego lento e pesado que ocorrem geralmente nas faixas de autocarros cujo tráfego pesado é canalizado ou nas vias lentas ou vias direitas das estradas, com temperaturas elevadas.

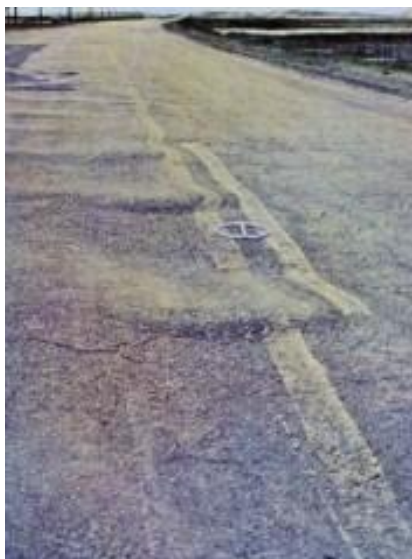
FIGURA 7 - Corrugação ou Ondulação

pavimento ou excesso de asfalto. Relacionam-se as tensões cisalhantes geradas pelas frenagens e acelerações dos pneus.

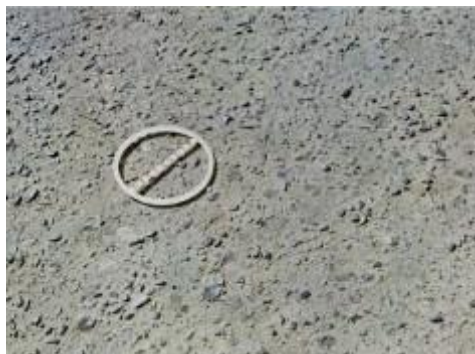
FIGURA 8 - Desgaste

O desgaste pode ocorrer pela aspereza superficial do asfalto, pela associação do tráfego com o intemperismo. O tempo interfere na estrutura da massa asfáltica consideravelmente, sendo possível notar também a saída progressiva dos agregados, gerando assim a volatilização do asfalto e a oxidação do mesmo.

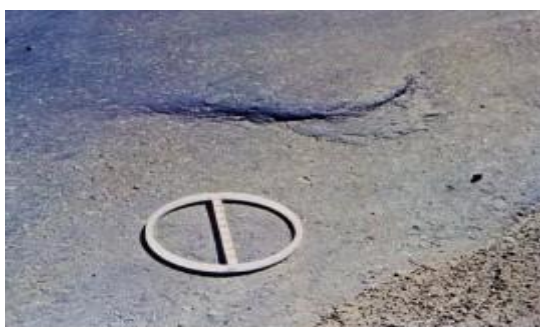
FIGURA 9 - Escorregamento

Este tipo de patologia consiste no deslocamento do revestimento betuminoso quanto a sua base, resulta no aparecimento de fendas com o formato de meia lua. E ocorre pela falta de aderência entre as camadas de revestimento e a camada subjacente ou a massa asfáltica tem baixa resistência. Geralmente aparece nas áreas intersecções e de frenagem, pois o veículo causa o deslizamento da massa asfáltica (baixa aderência) ou a sua deformação (baixa resistência).

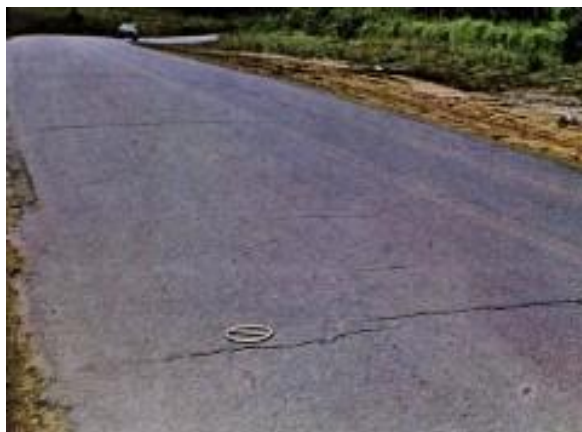
FIGURA 10 - Trinca Isolada -Transversal

- Fissura: é uma fenda de largura capilar existente no revestimento, posicionada longitudinal, transversal ou obliquamente ao eixo da via, somente perceptível à vista desarmada de uma distância inferior a 1,50m.
- Trinca: é uma fenda existente no revestimento, facilmente visível à vista desarmada, com abertura superior à da fissura, podendo apresentar-se sob a forma de trinca isolada ou trinca interligada.
- Trinca Isolada é dividida em:
 - Retração é aquela que não é atribuída aos fenômenos de fadiga e sim aos fenômenos de retração térmica.
 - Transversal que é quando se apresenta em direção ortogonal ao eixo da via. Tendo a extensão de até 100 cm é denominada curta e superior a 100 cm é denominada longa.

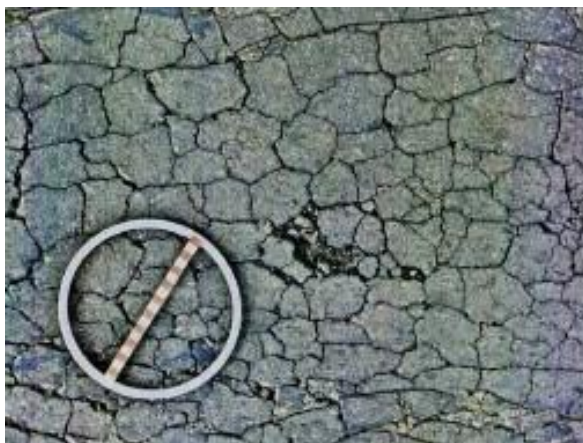
FIGURA 11 - Trinca Interligada - Tipo Couro Jacaré

Trinca tipo de “Couro de Jacaré” é o conjunto de trincas interligadas sem direções preferenciais, assemelhando-se ao aspecto de couro de jacaré. São caracterizadas por ângulos agudos e a maior aresta tem comprimento inferior a 30 cm, podendo apresentar ou não erosões acentuadas em suas bordas. Estão relacionadas à repetição das cargas de tráfego, aparecendo na região das trilhas de roda.

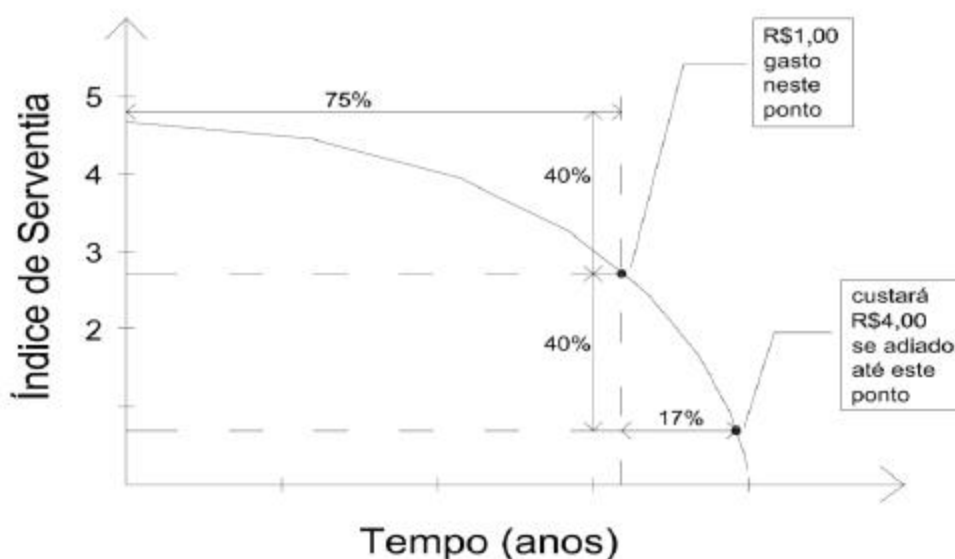
FIGURA 12 – Índice de serventia x vida útil do pavimento, custos da estratégia de manutenção e reabilitação

Para Fernandes Jr. et al. (2010), corrigir os defeitos nos materiais utilizados em pavimentação, que apresentam em forma de deterioração, através das condições climáticas e o resultado das solicitações do tráfego, a gerência de pavimentos visa minimizar esses problemas, protegendo os investimentos e proporcionando aos usuários uma superfície de rolamento confortável, segura e econômica, integrando a avaliação dos pavimentos e definindo as atividades de manutenção e reabilitação, como retratada na figura.

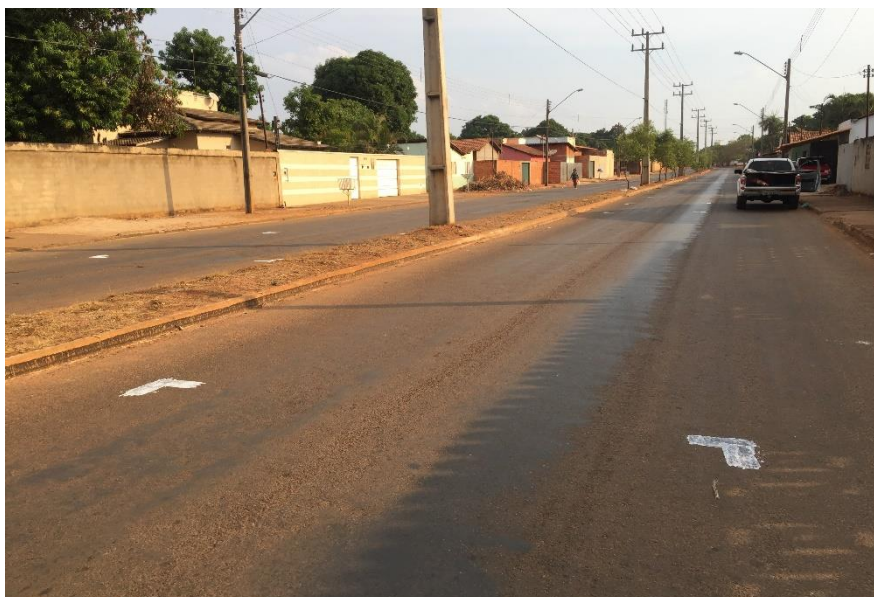
FIGURA 15 – Levantamento prático das estações nas Avenidas.

A partir de toda explicação metodológica, se pôs em prática o levantamento das estações e cálculo do IGI's e IGG's das avenidas, vemos na figura abaixo como foi feito o levantamento e posteriormente os resultados dos mesmos.

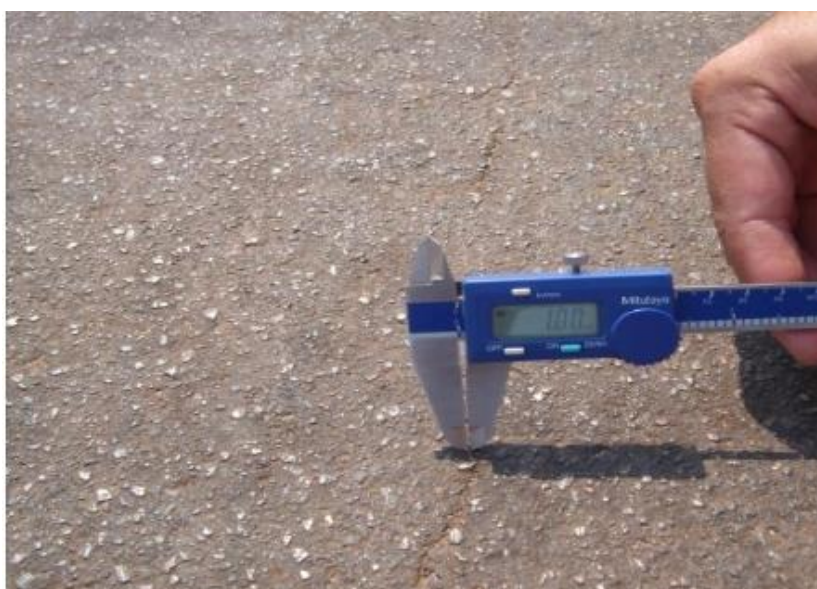
FIGURA 15 - Fissura/fenda

Por meio da avaliação, pode-se analisar a manifestação patológica apresentada como fissura, existente no pavimento, segundo a figura mostra abaixo. Quando a mesma analisada, se pode verificar em quais estações o defeito se encontra, identificar também as possíveis causas da patologia e definir por método objetivo, possíveis soluções de manutenção ou reabilitação como mostra o quadro abaixo.

TABELA 17 - Resumo das possíveis causas de degradação e atividades de M e R

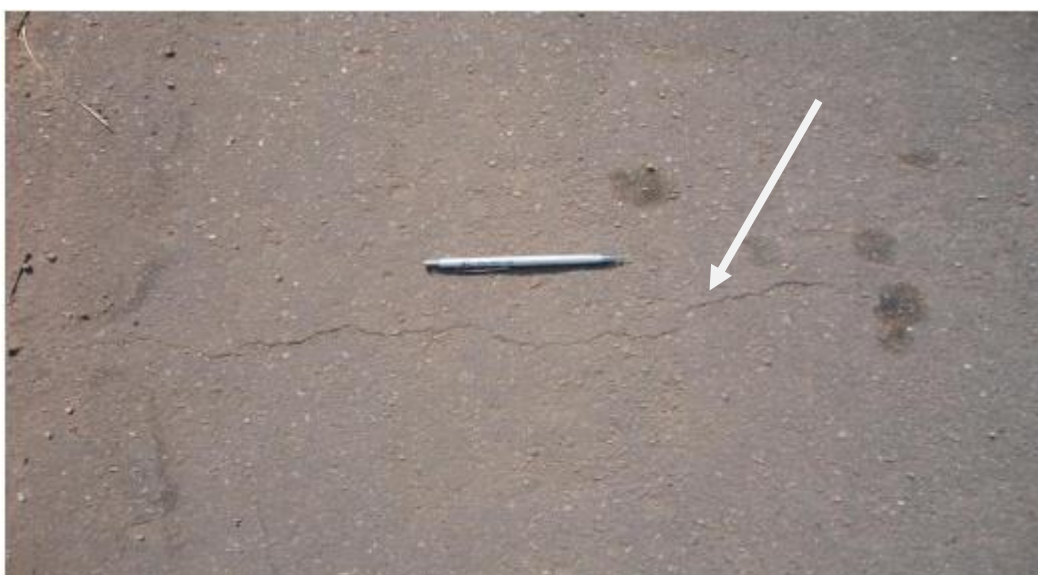
FIGURA 16 – Trinca transversal curta.

Por meio da avaliação, pode-se analisar a manifestação patológica apresentada como trinca transversal curta, existente no pavimento, segundo a figura mostra abaixo. Quando a mesma analisada, se pode verificar em quais estações o defeito se encontra, identificar também as possíveis causas da patologia e definir por método objetivo, possíveis soluções de manutenção ou reabilitação como mostra o quadro abaixo.

TABELA 18 - Resumo das possíveis causas de degradação e atividades de M e R.

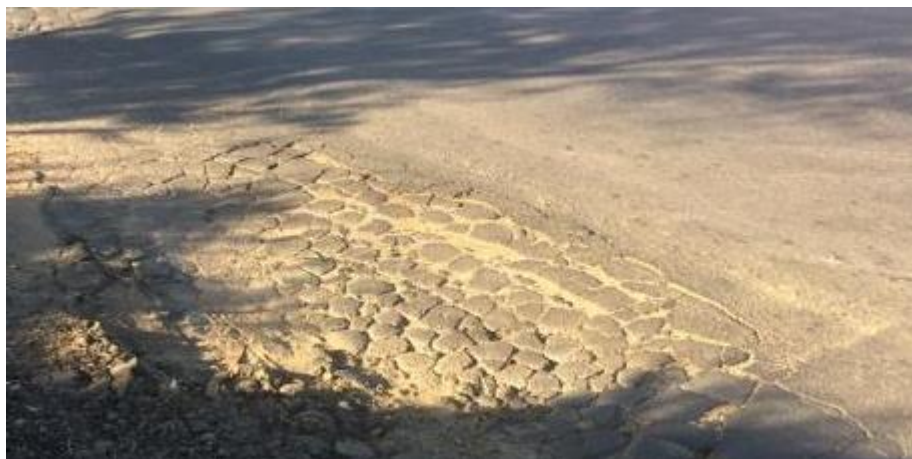
FIGURA 18 – Manifestação patológica, trincas couro de jacaré com erosão.

Por meio da avaliação, pode-se analisar a manifestação patológica apresentada como trinca tipo couro de jacaré, com ou sem erosão, existente no pavimento, segundo a figura mostra abaixo. Quando a mesma analisada, se pode verificar em quais estações o defeito se encontra, identificar também as possíveis causas da patologia e definir por método objetivo, possíveis soluções de manutenção ou reabilitação como mostra o quadro abaixo.

TABELA 20 - Resumo das possíveis causas de degradação e atividades de M e R.

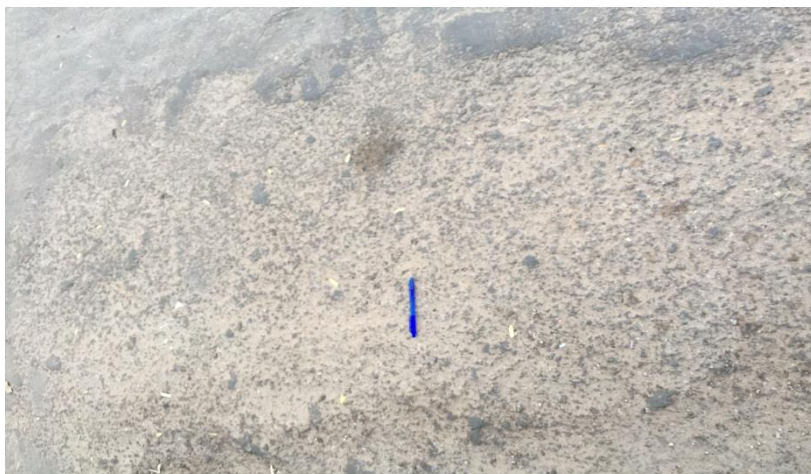
FIGURA 19 – Afundamento plástico localizado e desgaste.

Por meio da avaliação, pode-se analisar a manifestação patológica apresentada como afundamento plástico localizado, existente no pavimento, segundo a figura mostra abaixo. Quando a mesma analisada, se pode verificar em quais estações o defeito se encontra, identificar também as possíveis causas da patologia e definir por método objetivo, possíveis soluções de manutenção ou reabilitação como mostra o quadro abaixo.

TABELA 21 - Resumo das possíveis causas de degradação e atividades de M e R.

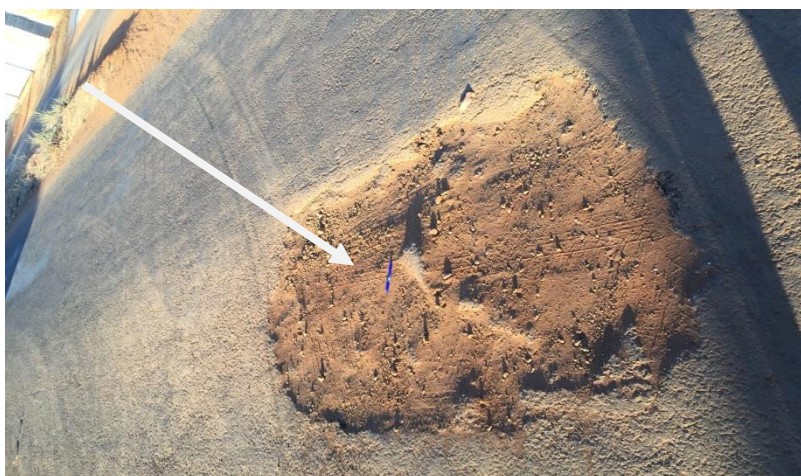
FIGURA 20 - Afundamento por consol. Localizado e buraco/panela.

Por meio da avaliação, pode-se analisar a manifestação patológica apresentada como afundamento por consolidação localizado, existente no pavimento, segundo a figura mostra abaixo. Quando a mesma analisada, se pode verificar em quais estações o defeito se encontra, identificar também as possíveis causas da patologia e definir por método objetivo, possíveis soluções de manutenção ou reabilitação como mostra o quadro abaixo.

TABELA 22 - Resumo das possíveis causas de degradação e atividades de M e R

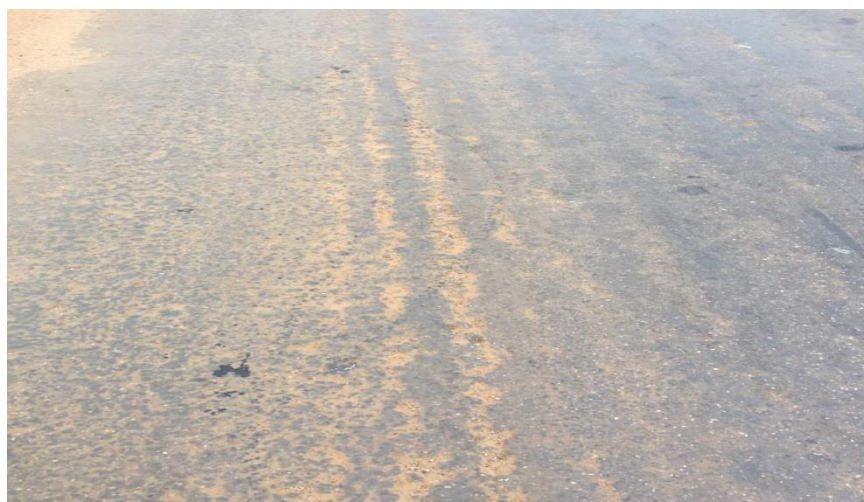
FIGURA 22 - Afundamento por consolidação na trilha de roda.

Por meio da avaliação, pode-se analisar a manifestação patológica apresentada como afundamento por consolidação na trilha de roda, existente no pavimento, segundo a figura mostra abaixo. Quando a mesma analisada, se pode verificar em quais estações o defeito se encontra, identificar também as possíveis causas da patologia e definir por método objetivo, possíveis soluções de manutenção ou reabilitação como mostra o quadro abaixo.

TABELA 24 - Resumo das possíveis causas de degradação e atividades de M e R.

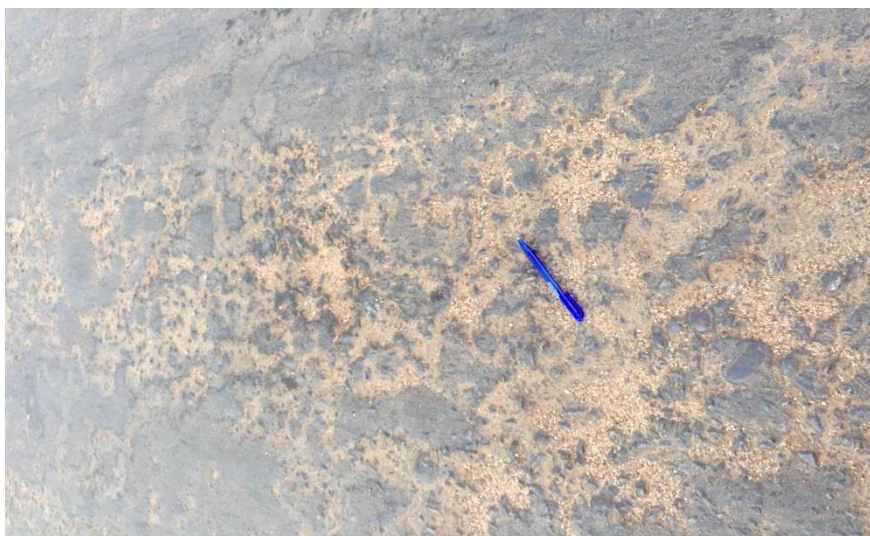
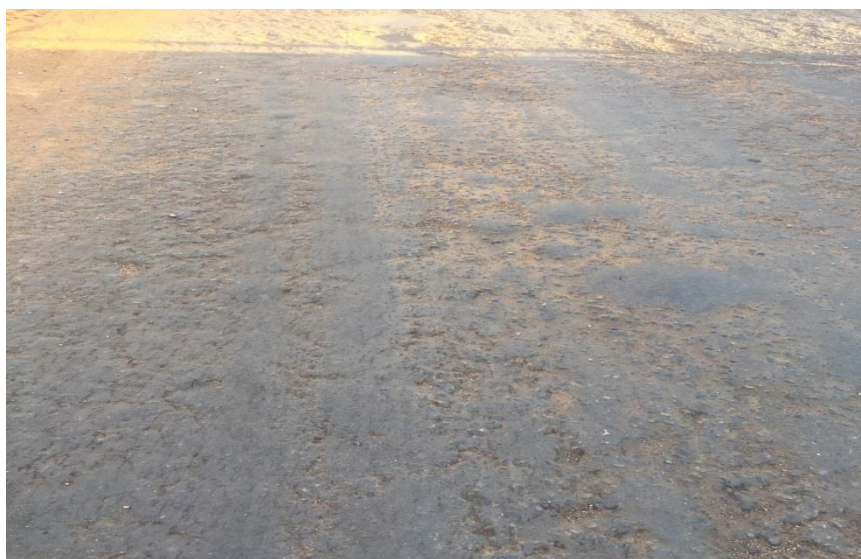
FIGURA 24 – Desgaste/ polimento.

Por meio da avaliação, pode-se analisar a manifestação patológica apresentada como desgaste/polimento, existente no pavimento, segundo a figura mostra abaixo. Quando a mesma analisada, se pode verificar em quais estações o defeito se encontra, identificar também as possíveis causas da patologia e definir por método objetivo, possíveis soluções de manutenção ou reabilitação como mostra o quadro abaixo.

TABELA 26 - Resumo das possíveis causas de degradação e atividades de M e R.

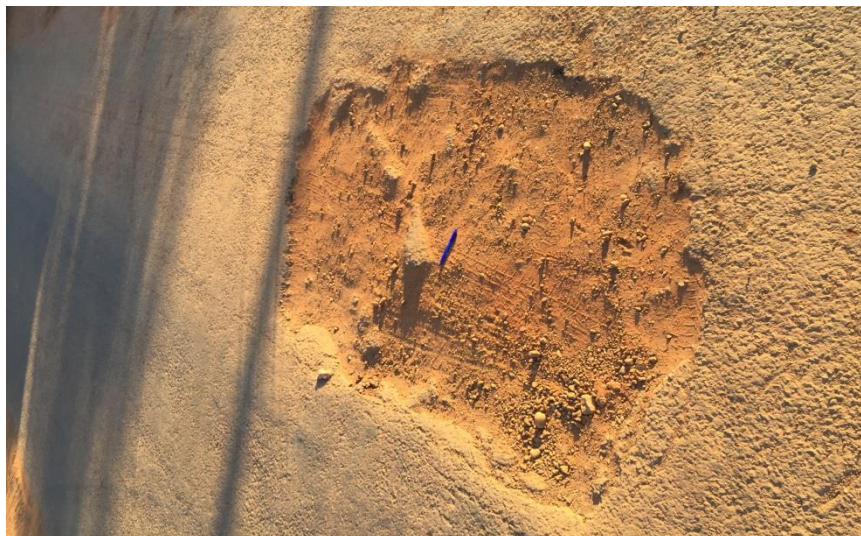
FIGURA 26 - Buraco/Panela.

Por meio da avaliação, pode-se analisar a manifestação patológica apresentada como panela/buraco, existente no pavimento, segundo a figura mostra abaixo. Quando a mesma analisada, se pode verificar em quais estações o defeito se encontra, identificar também as possíveis causas da patologia e definir por método objetivo, possíveis soluções de manutenção ou reabilitação como mostra o quadro abaixo.

TABELA 27 - Resumo das possíveis causas de degradação e atividades de M e R.

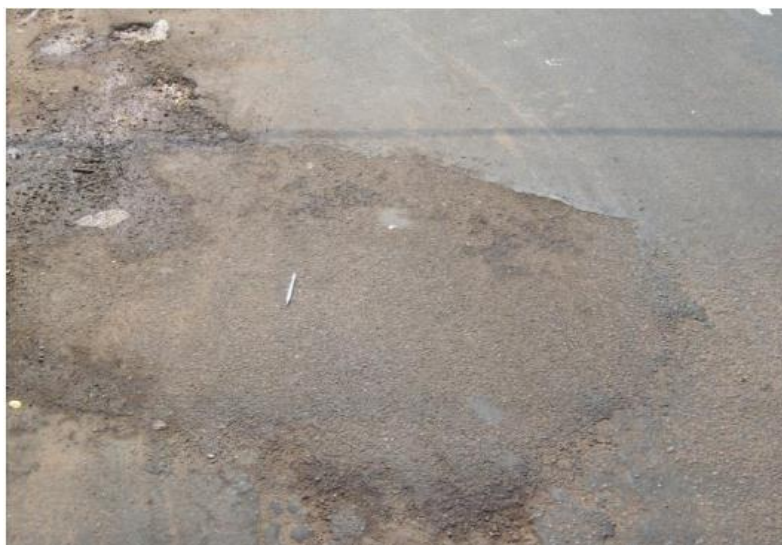
FIGURA 27 – Remendo

Por meio da avaliação, pode-se analisar a manifestação patológica apresentada como remendo, existente no pavimento, segundo a figura mostra abaixo. Quando a mesma analisada, se pode verificar em quais estações o defeito se encontra, identificar também as possíveis causas da patologia e definir por método objetivo, possíveis soluções de manutenção ou reabilitação como mostra o quadro abaixo.

TABELA 28 - Resumo das possíveis causas de degradação e atividades de M e R.

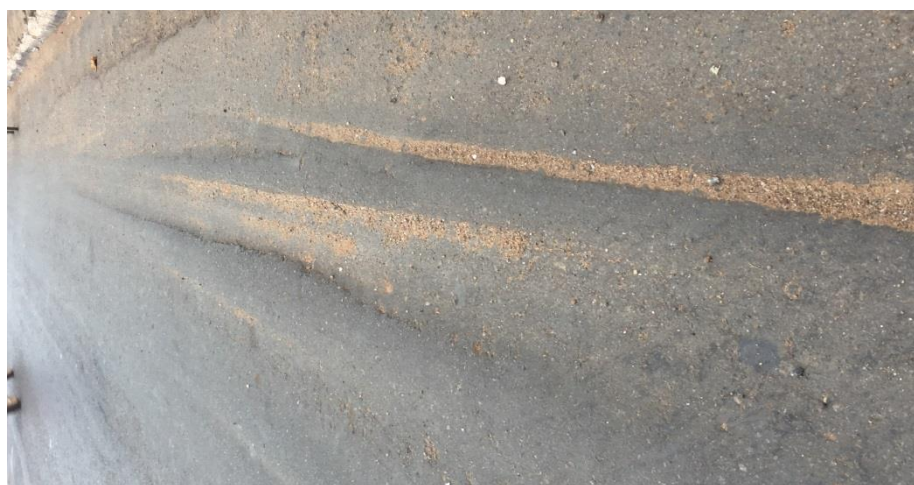
FIGURA 28 – Escorregamento do revestimento betuminoso.

Por meio da avaliação, pode-se analisar a manifestação patológica apresentada como escorregamento do revestimento betuminoso, existente no pavimento, segundo a figura mostra abaixo. Quando a mesma analisada, se pode verificar em quais estações o defeito se encontra, identificar também as possíveis causas da patologia e definir por método objetivo, possíveis soluções de manutenção ou reabilitação como mostra o quadro abaixo.

TABELA 29 - Resumo das possíveis causas de degradação e atividades de M e R.
