AVALIAÇÃO DAS QUESTÕES DE MOBILIDADE E ACESSIBILIDADE DAS ESTAÇÕES DE ÔNIBUS NA CIDADE DE PALMAS-TO

Trabalho de Conclusão de Curso (TCC) II elaborado e
apresentado como requisito parcial para obtenção do
título de bacharel em Engenharia Civil pelo Centro
Universitário Luterano de Palmas (CEULP/ULBRA).

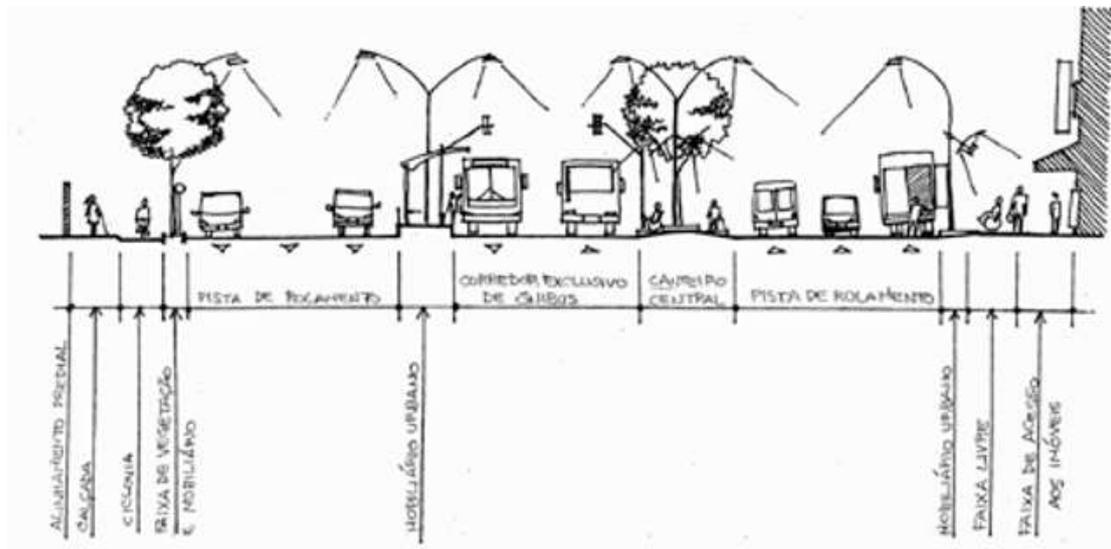
Figura 1 – Perfil de via pública e suas partes integrantes

“superfície de propriedade do Poder Público por onde transitam veículos, pessoas e animais, compreendendo a pista, a calçada, o acostamento, a ilha e o canteiro central. O Código de Trânsito Brasileiro (Lei nº 9.503/97) classifica as vias como: de trânsito rápido, arterial, coletora, local, rural, urbana e de pedestres, porém é possível que cada município tenha sua reclassificação própria”. (Ministério das Cidades 2012, Construindo uma cidade acessível, caderno 2, p. 49)

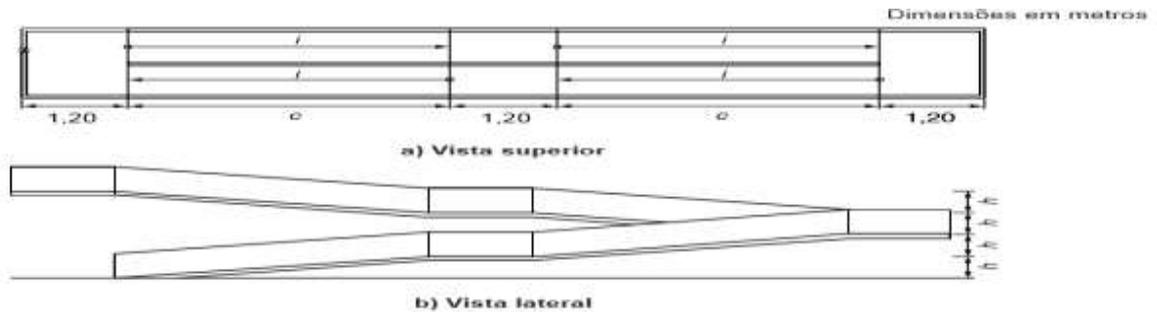
Figura 2 - Dimensionamento de Rampas

Deve-se manter uma distância mínima de 1,20m entre os dois rebaixamentos de calçadas e o canteiro central. Se os rebaixamentos forem inferiores a 1,20m, deve ser feito rebaixamento total do canteiro divisor de pistas.

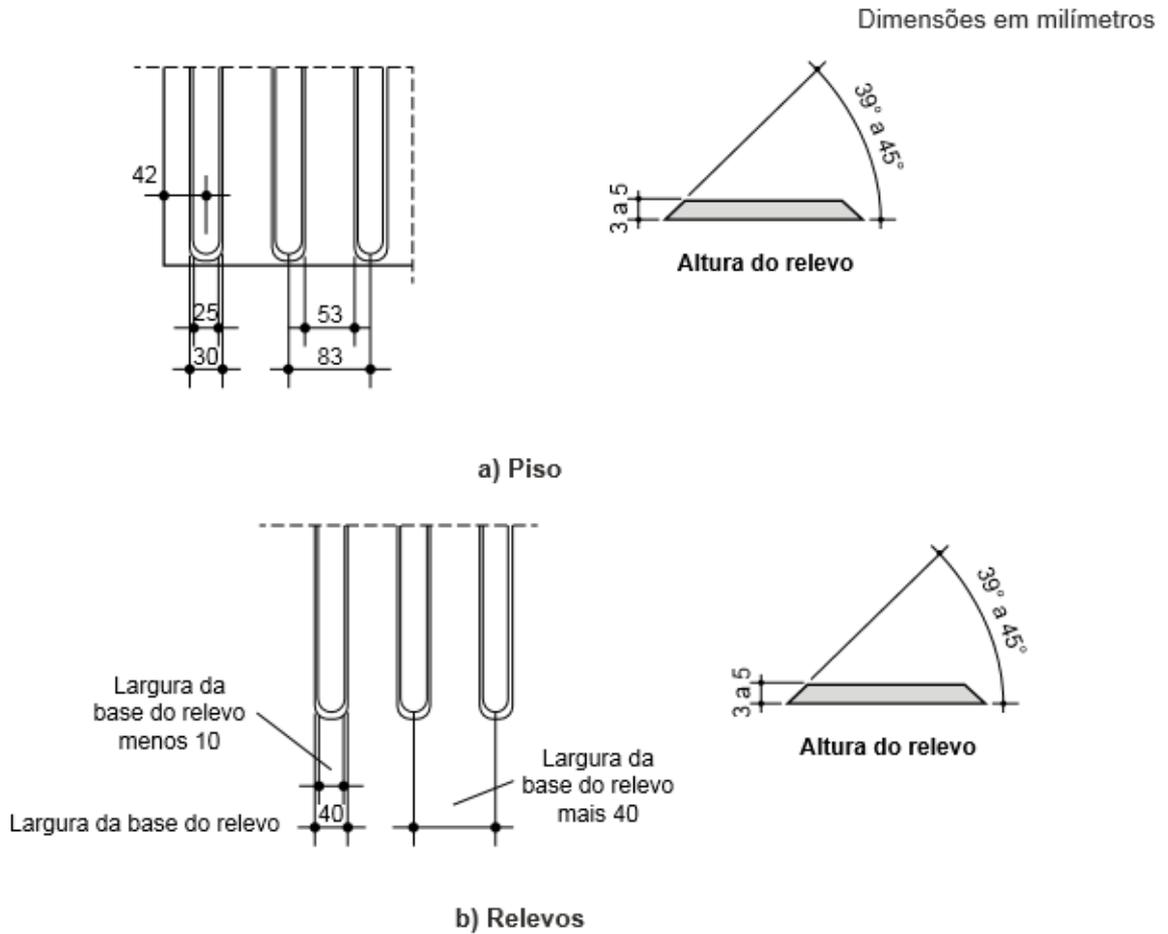
Figura 3 - Sinalização tátil e relevos instalados no piso

A sinalização tátil e visual direcional no piso deve ser instalada no sentido do deslocamento das pessoas, quando da ausência ou descontinuidade de linha-guia identificável, em ambientes internos ou externos, para indicar caminhos preferenciais de circulação. O contraste tátil e o contraste visual da sinalização direcional consistem em relevos lineares, regularmente dispostos (NBR 9050/2015, p. 49).

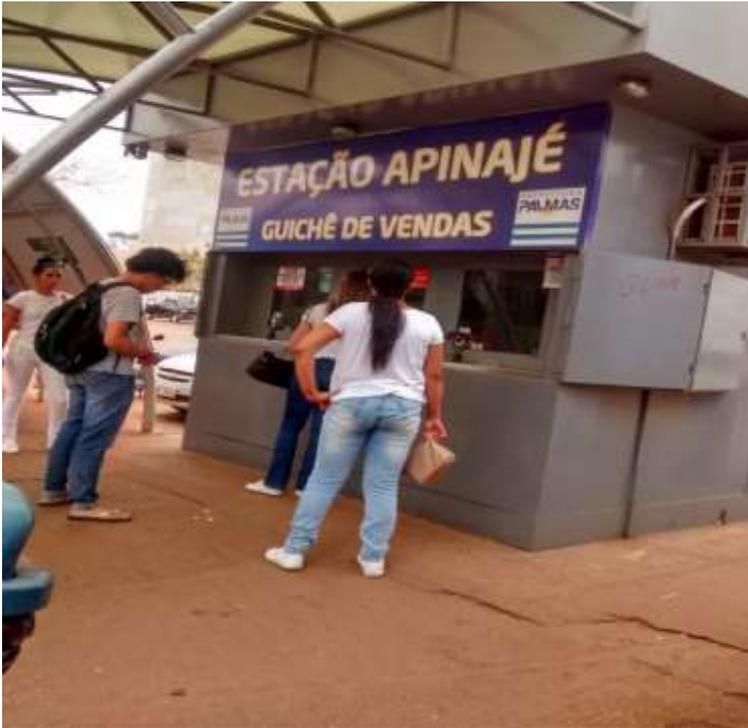
Figura 16 – Guichê de venda de passagens, estação Apinajé

As lixeiras existentes não possuem coleta seletiva e não possuem aviso tátil. Foi implantado internet via wi-fi na estação e até a conclusão deste trabalho, encontra-se em bom funcionamento. As rampas existentes estão em um péssimo estado de conservação. A faixa de pedestres existente fica localizada no semáforo, um pouco distante. Não existe local para descanso dos motoristas. As calçadas estão ocupadas por ambulantes, dificultando assim o trânsito de usuários do sistema de transporte público. Não existem banheiros. Os guichês de vendas de passagens não possuem piso tátil, e não estão em conformidade com a NBR 9050, no que diz respeito à altura máxima recomendada, que é de 0,90 m do piso e, no mínimo, 0,90 m de extensão, conforme figura 16.

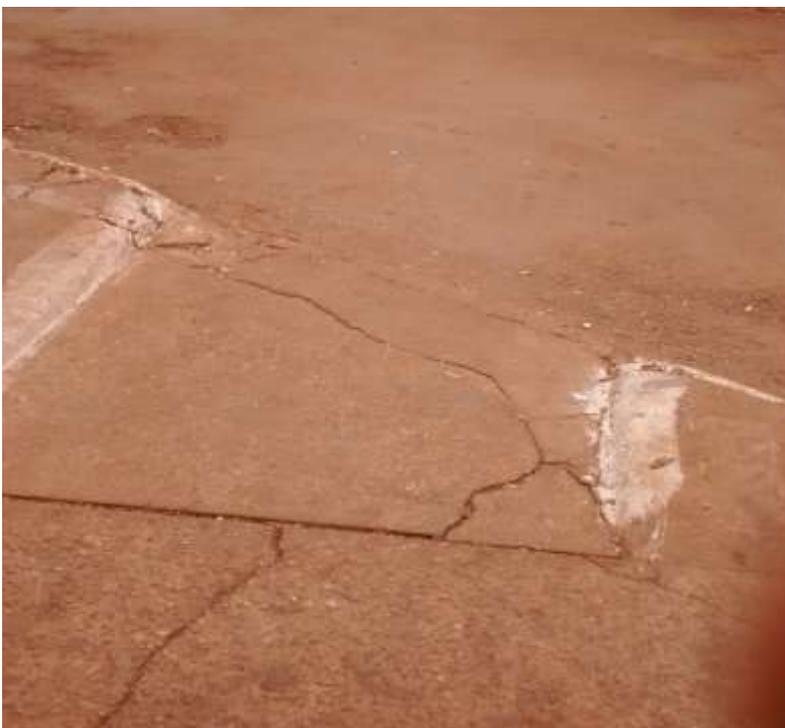
Figura 17 – Rampas de acesso da Estação Apinajé

Segundo informações da Secretaria Municipal de Acessibilidade, Mobilidade, Trânsito e Transporte, o monitoramento de segurança nos ônibus e nas estações são realizados por meio de câmeras e agentes de trânsito e transporte. Através deste estudo foi detectado que as câmeras de segurança são instaladas nos postes fora da estação e são direcionadas com sentido para a avenida, o que dificulta o registro dentro da estação. A pavimentação que abrange todo o percurso da estação Apinajé está em um bom estado de conservação, totalmente nivelado.

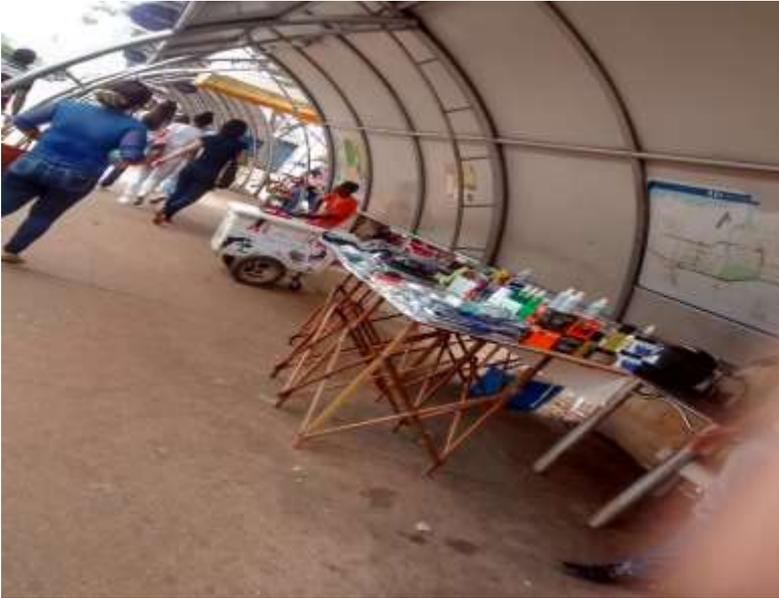
Figura 18 – Ambulantes na calçada da Estação Apinajé

As calçadas estão ocupadas por ambulantes, dificultando assim o trânsito de usuários do sistema de transporte público, conforme figura 18.

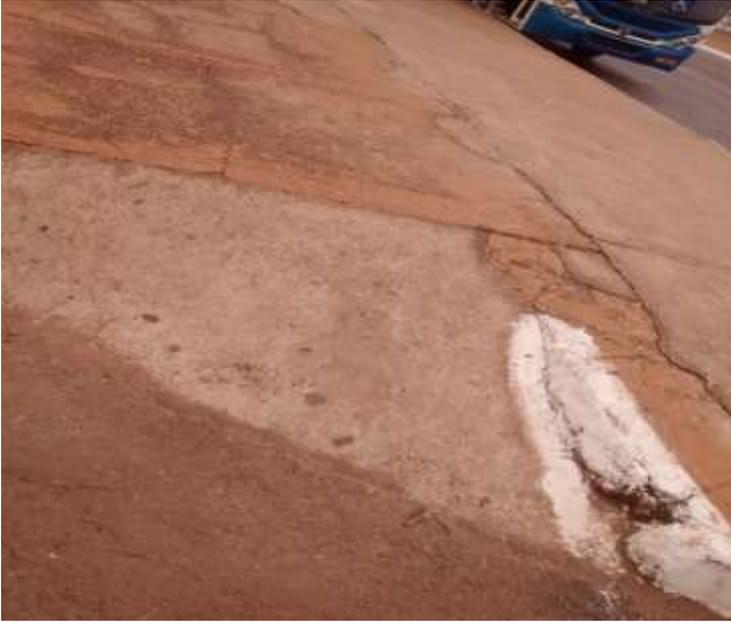
Figura 22 – Rampas de Acesso à Estação Xambioá

O embarque e desembarque de usuários não é em nível e existe um desnível muito extenso, pois os ônibus ficam longe da calçada, prejudicando a acessibilidade.

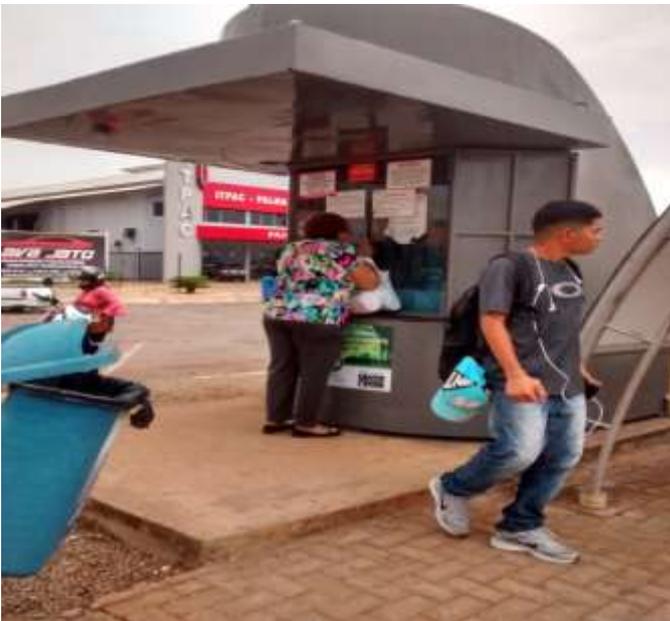
Figura 23 – Guichê de venda de passagens, estação Xambioá

Na figura 23 podemos observar o guichê de venda de passagens sem acessibilidade para portadores de alguma deficiência, seja ela física ou não.

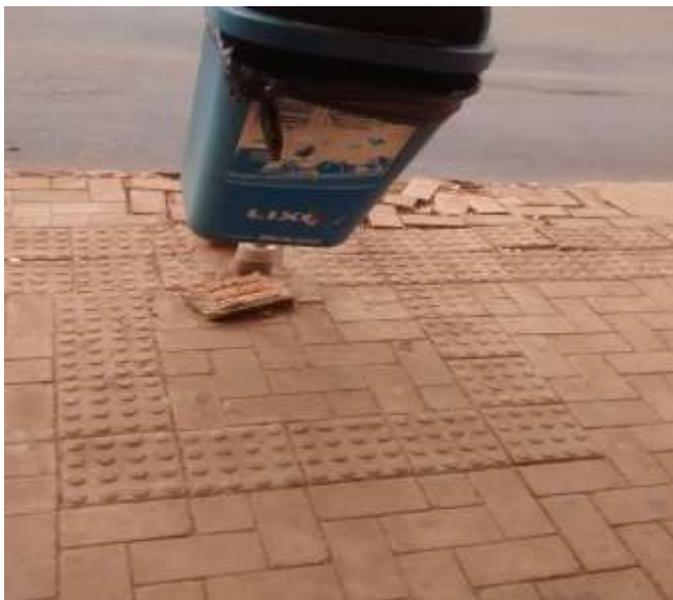
Figura 24 – Lixeira e piso tátil de alerta, estação Xambioá

A estação possui piso tátil, porém encontra-se em péssimo estado de conservação, podendo causar acidentes graves aos usuários, como mostra a figura 24.

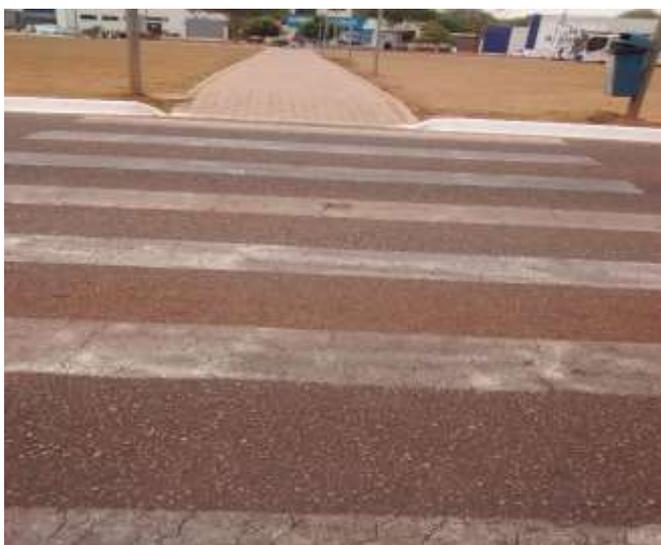
Figura 25 – Acesso a faixa de pedestres sentido Sul-Norte, estação Xambioá

A faixa de pedestres existente está em conformidade com a NBR 9050 e o acesso a ela no sentido Sul-Norte da estação é facilitado, porém, no sentido Norte-Sul a rampa é muito inclinada, dificultando assim a acessibilidade e a mobilidade, como mostra nas figuras 25 e 26.

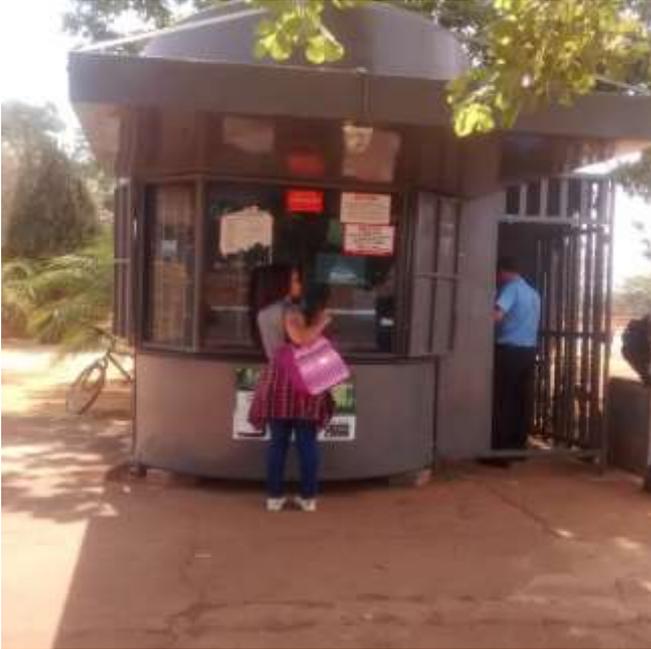
Figura 29 – Guichê de venda de passagens, estação Krahô

O guichê de venda de passagens fica distante do local de embarque e desembarque e não possui piso tátil, a rampa não está em conformidade com a NBR 9050, é precária e totalmente sem acessibilidade, conforme figura 29.

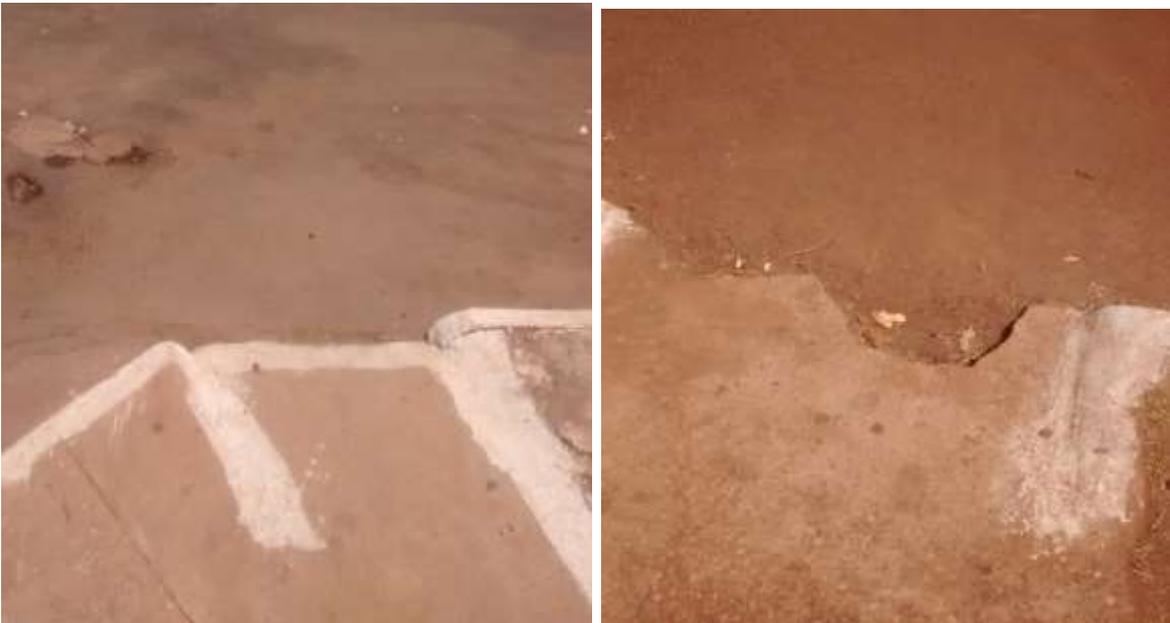
Figura 30 e 31 – Rampas de acesso, estação Krahô

As rampas existentes estão em péssimo estado de conservação, como podemos observar nas figuras 30 e 31.

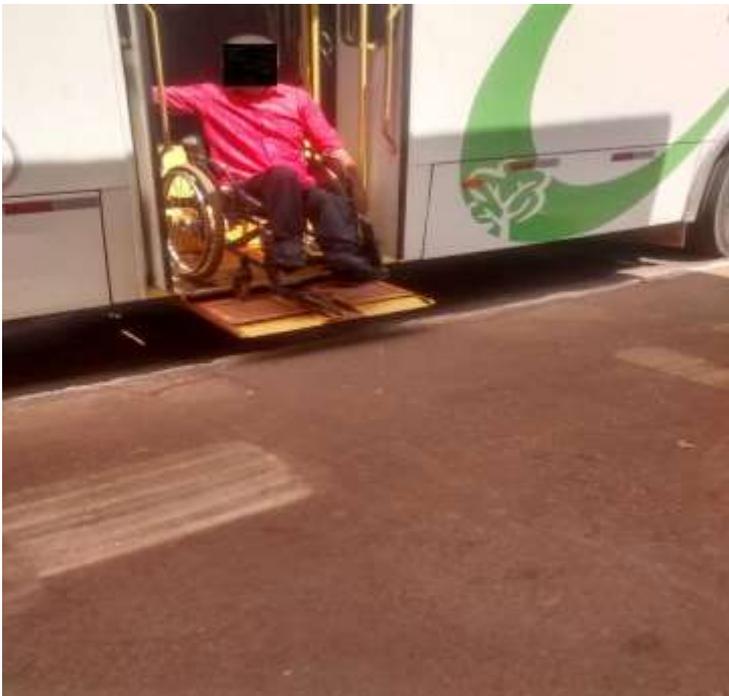
Figura 32 – Desembarque de cadeirante, estação Krahô

O embarque e desembarque de usuários não é em nível e existe um desnível muito extenso, pois os ônibus ficam longe da calçada dificultando o embarque dos usuários, conforme podemos observar na figura 32.

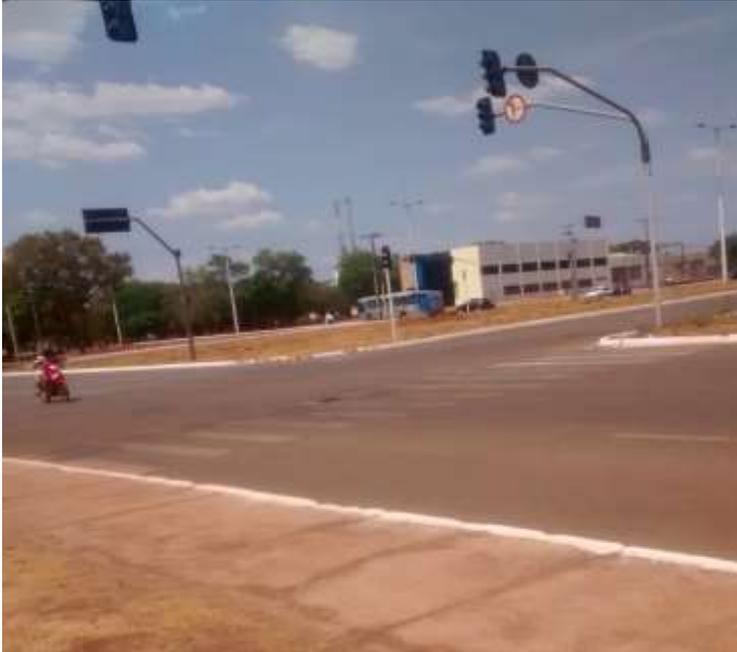
Figura 33 – Faixa de Pedestres da estação Krahô

A faixa de pedestres existente fica localizada no semáforo, além de ser distante da estação, a mesma não possui acessibilidade para portadores de qualquer deficiência, seja ela física ou não, conforme podemos observar na figura 33.

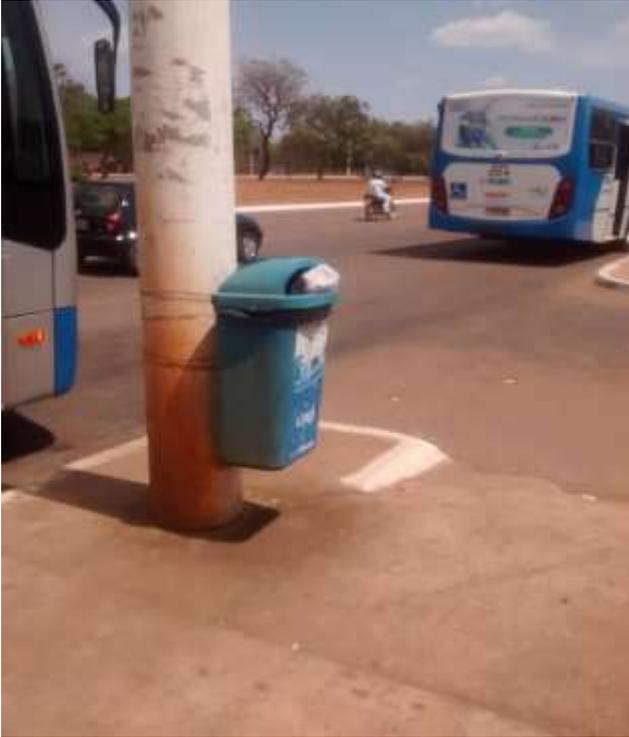
Figura 34 – Lixeira da estação Krahô

Conforme podemos observar na figura 34, as lixeiras não possuem coleta seletiva e não existe piso tátil de alerta, podendo assim causar alguns acidentes àqueles que possuem deficiência visual.

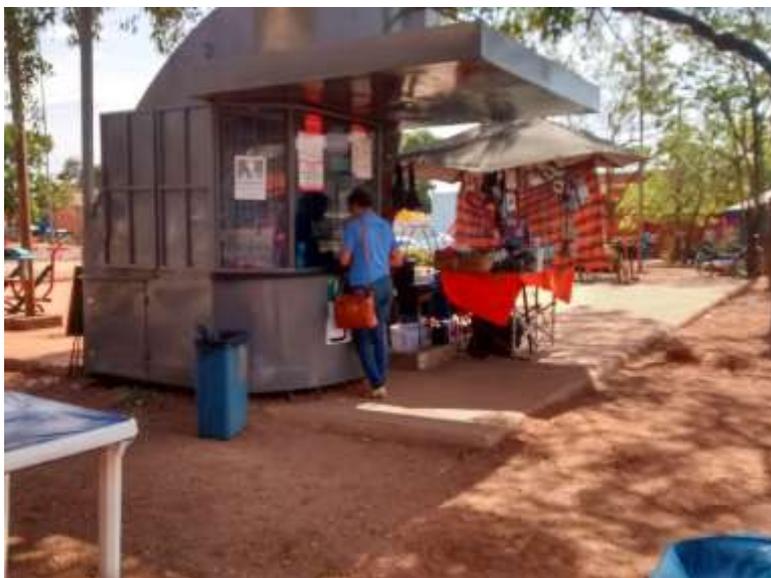
Figura 37 – Guichê de venda de passagens, estação Xerente

Não existe local para descanso dos motoristas. As calçadas estão ocupadas por ambulantes, dificultando assim o trânsito de usuários do sistema de transporte público. Não existem banheiros nem bebedouros. O guichê de venda de passagens não possui piso tátil, e o acesso por cadeirantes é impossibilitado por não ter rampas, conforme figura 37.

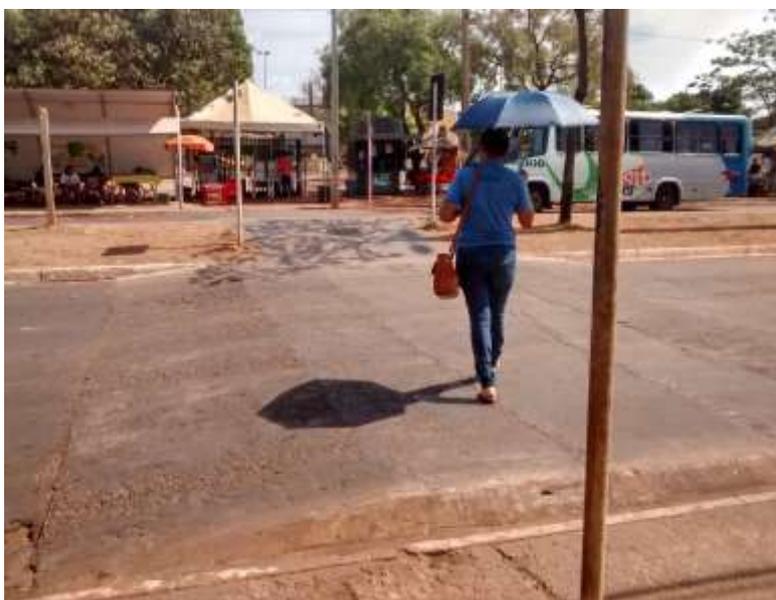
Figura 38 – Faixa de Pedestres, estação Xerente

A faixa de pedestres, apesar de ser elevada, não tem rebaixamento de meio fio, não está devidamente sinalizada, falta realizar manutenção das rampas e calçadas que dão acesso a estação, como podemos observar na figura 38.

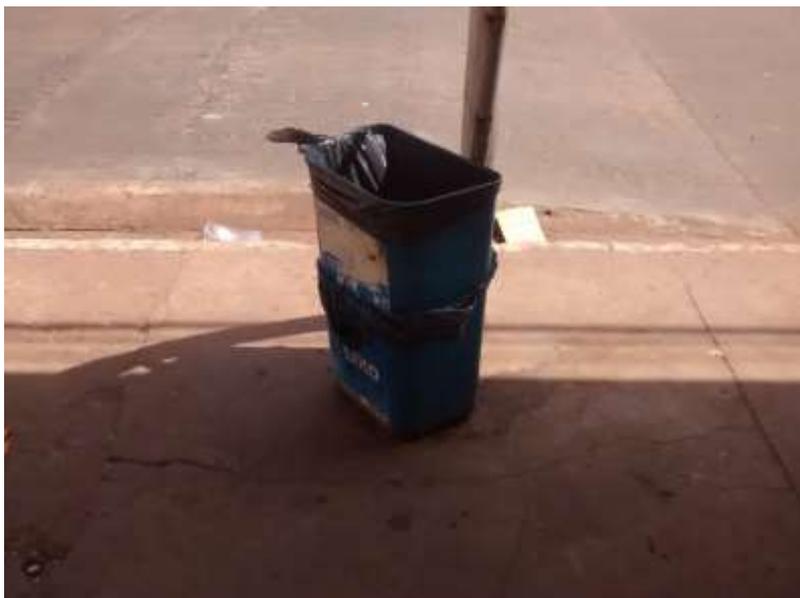
Figura 39 – Lixeiras da estação Xerente

As lixeiras existentes não possuem coleta seletiva, e não possuem aviso tátil, podendo assim causar acidentes aos deficientes visuais, conforme figura 39.

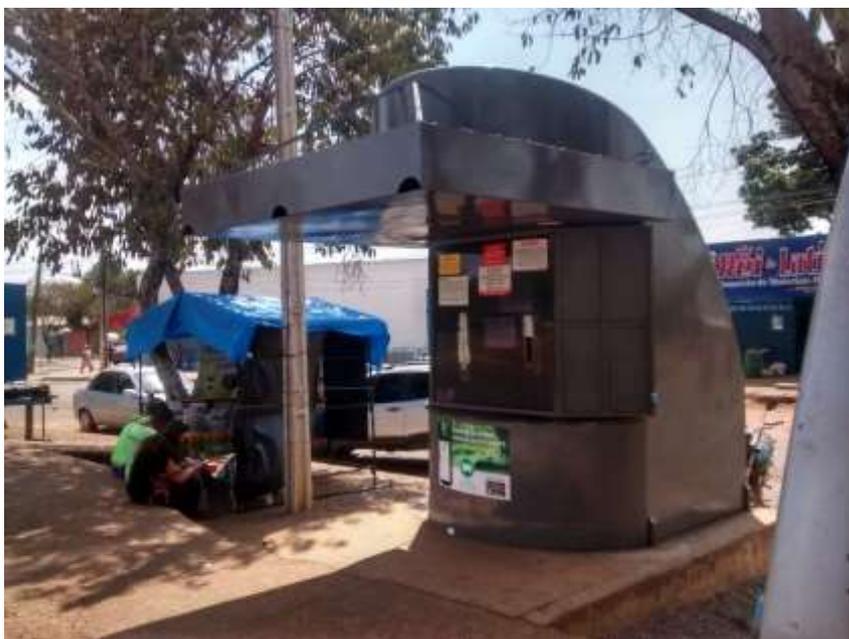
Figura 42 – Guichê de venda de passagens, estação Karajás

Não existe local para descanso dos motoristas. As calçadas estão ocupadas por ambulantes, dificultando assim o trânsito de usuários do sistema de transporte público. Não existem banheiros nem bebedouros. O guichê de venda de passagens não possui piso tátil, porém o acesso por cadeirantes é mais facilitado, pois o guichê está no mesmo nível da estação, conforme figura 42.

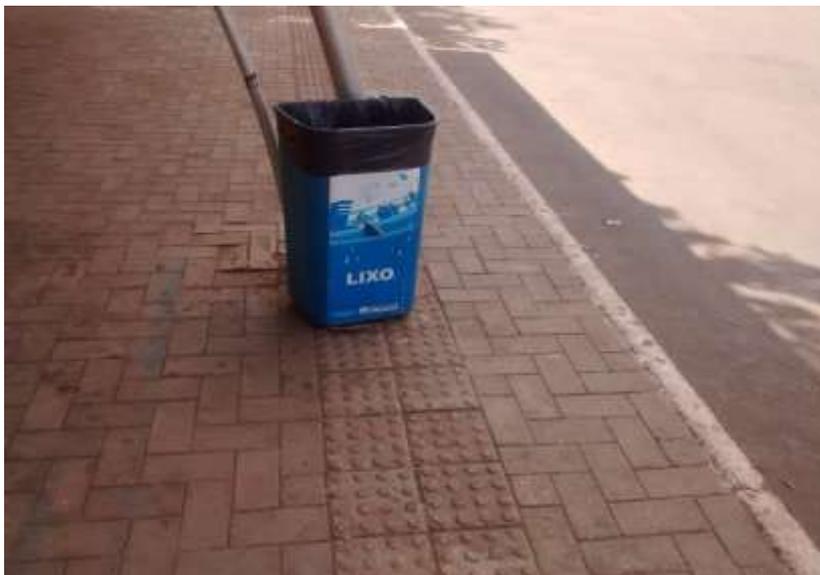
Figura 43 – Lixeira e piso tátil de alerta, estação Karajás

As lixeiras existentes não possuem coleta seletiva, não estão instaladas de maneira correta, mas possuem piso tátil de alerta, conforme figura 43.

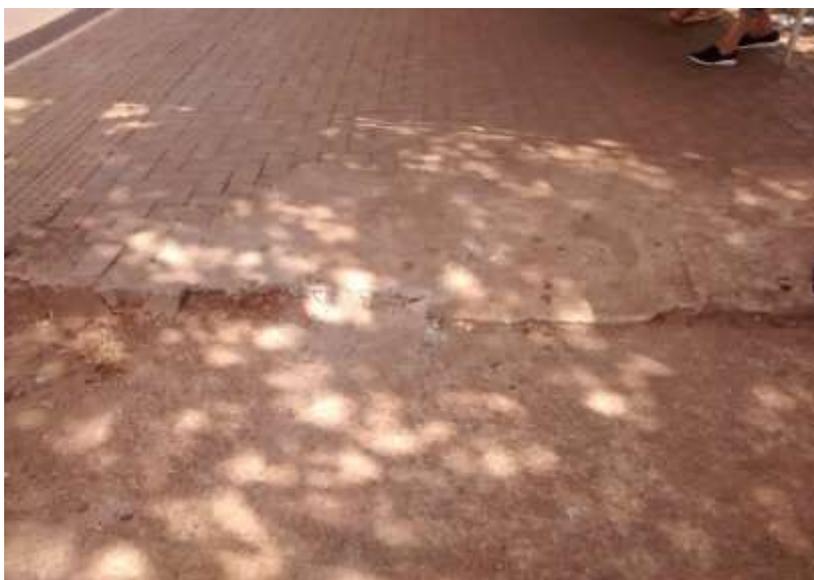
Figura 44 – Rampa de acesso à estação Karajás

As rampas de acesso estão em péssimo estado de conservação e não estão em conformidade com a norma, dificultando assim o acesso à estação por portadores de necessidades especiais, conforme observa-se na figura 44.

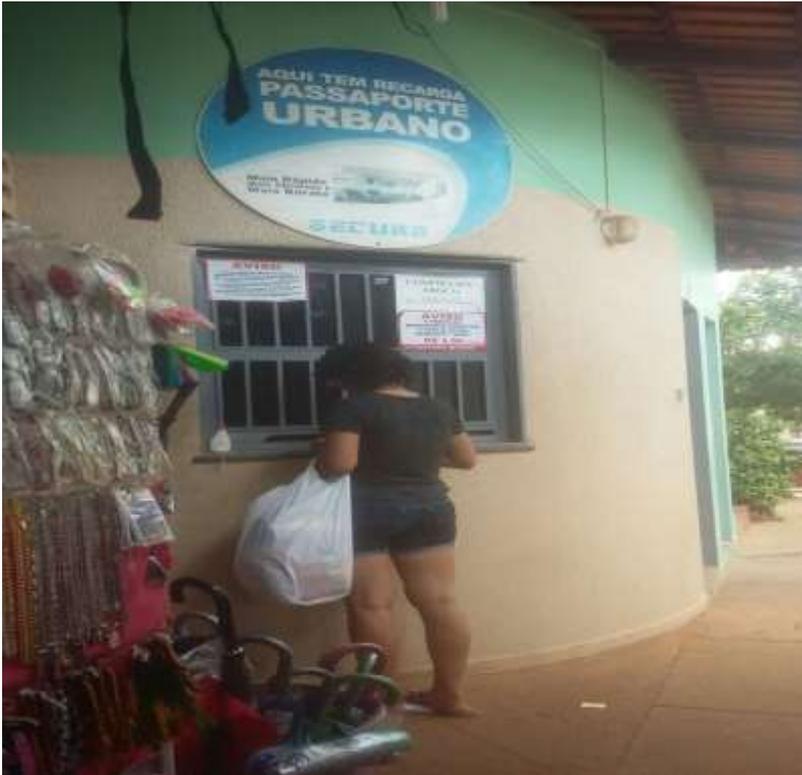
Figura 47 – Guichê de venda de passagens, estação Javaé

Não existe local para descanso dos motoristas. As calçadas estão ocupadas por ambulantes, dificultando assim o trânsito de usuários do sistema de transporte público. Não existem banheiros nem bebedouros. O guichê de venda de passagens não possui piso tátil, e não está em conformidade com a norma, conforme figura 47.

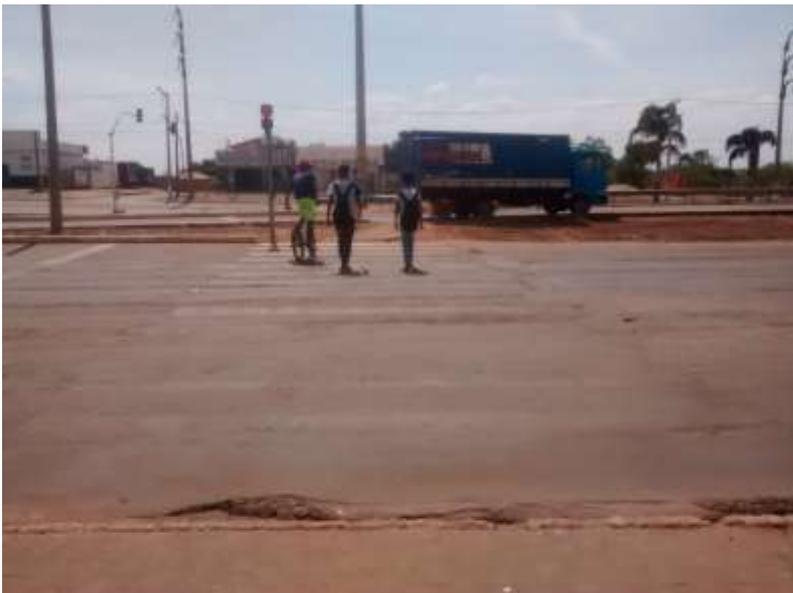
Figura 48 – Faixa de pedestres da estação Javaé

A faixa de pedestres existente, não está bem sinalizada e o acesso a ela por portadores de necessidades especiais é dificultado, pois não possui rampas nem avisos táteis, conforme figura 48.

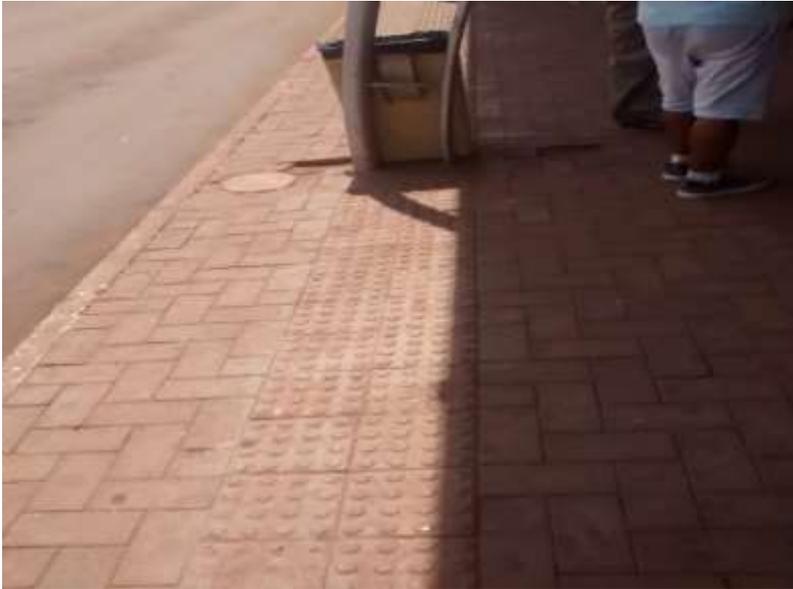
Figura 49 – Lixeira e piso tátil de alerta, estação Javaé

As lixeiras possuem aviso tátil de alerta, porém estão instaladas de maneira inadequada e não possuem coleta seletiva, conforme figura 49.
