ANÁLISE DOS COEFICIENTES DE PRODUTIVIDADE DA COMPOSIÇÃO DO  
CHAPISCO INTERNO DO SINAPI NA EXECUÇÃO DAS PAREDES DE UM  
EDIFÍCIO MULTIFAMILIAR NO MUNICÍPIO DE PALMAS-TO

Trabalho de Conclusão de Curso (TCC) II elaborado e apresentado como requisito parcial para obtenção do título de bacharel em Engenharia Civil pelo Centro Universitário Luterano de Palmas (CEULP/ULBRA).

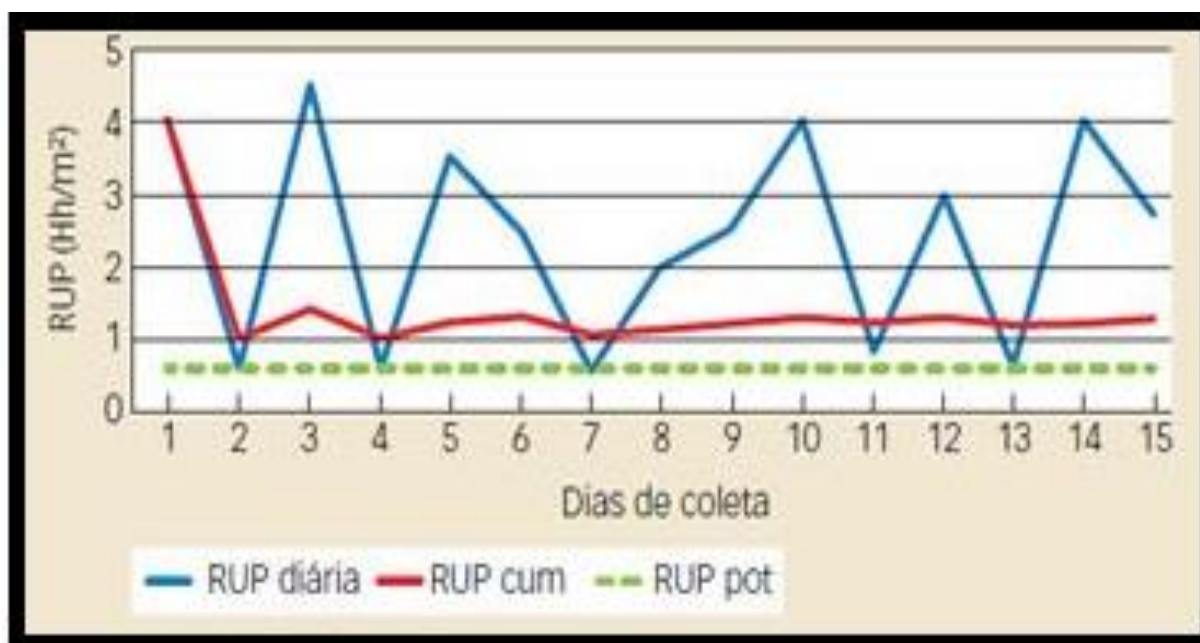
Figura 4: RUP diária, cumulativa e potencial

de definir a possível produtividade de ser obtida na execução do serviço, denominada RUP potencial (SAMPAIO, 2015). As três estão representadas na figura 4.

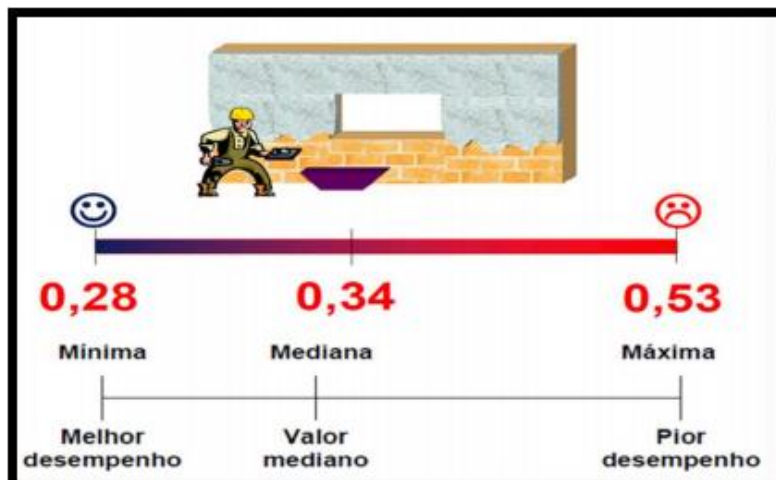
Figura 6: Intervalo da produtividade de mão de obra

Dessa forma, a produtividade possui parâmetros de mensuração para os coeficientes encontrados, variando do mínimo, (0,28) até o máximo (0,53), utilizados para definir o melhor ao pior desempenho quando comparadas a alguma função. Observe a figura 6.

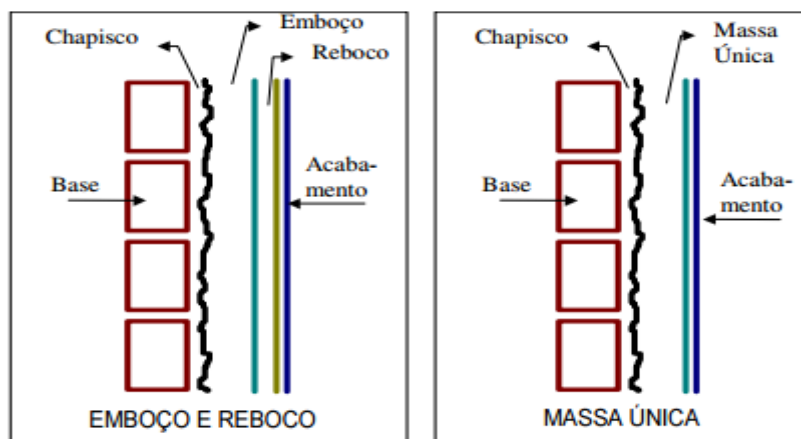
Figura 10: Camadas de Revestimento

- De massa única com uma única camada: Com a função de regularização e de acabamento final;
- De duas Camadas (emboço e reboco): Com as mesmas funções que a de uma única camada, onde a primeira age na regularização e a segunda no acabamento final. A figura 10 ilustra essa classificação:

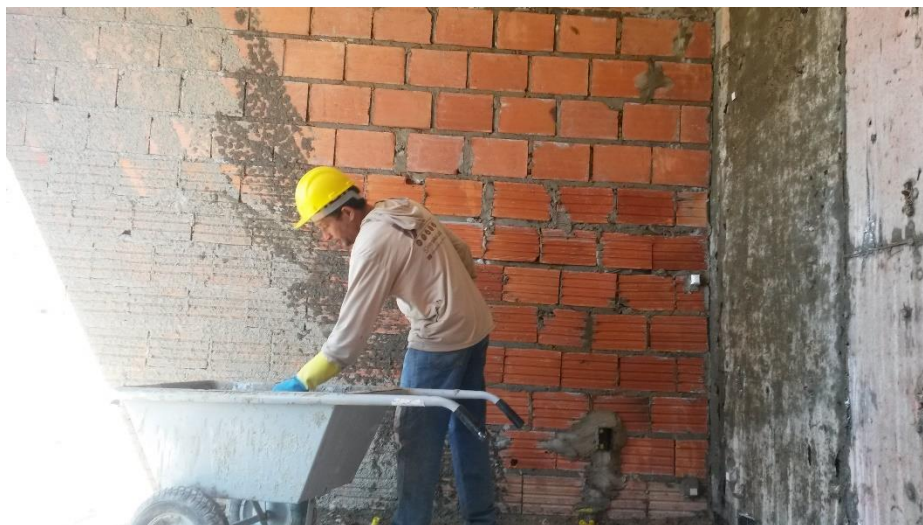
Figura 17: Superfície de aplicação do chapisco

O objeto destinado a pesquisa, é o chapisco confeccionado nas alvenarias internas da edificação, especificamente em cômodos como banheiros das suítes, lavabo, cozinha e sacada. O substrato onde foi realizado o chapisco é constituído por blocos cerâmicos comuns de oito furos, assentados com argamassa convencional, como mostra a figura 17.

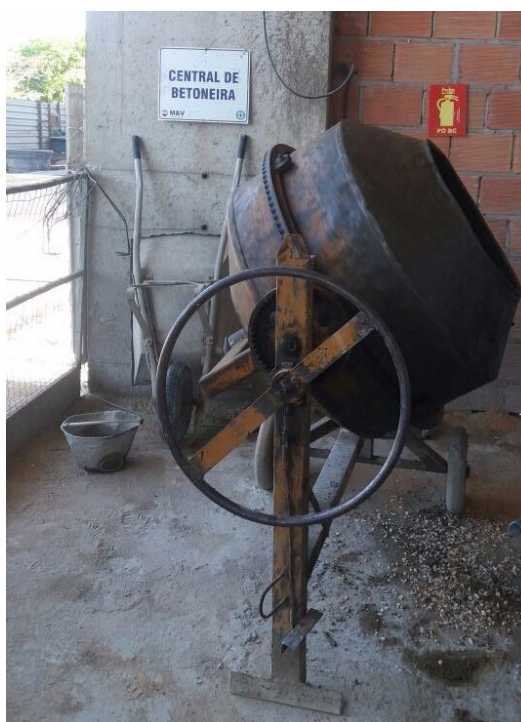
Figura 18 :Central de Betoneira

O chapisco utilizado era feito in loco numa betoneira de 400 L como mostra a figura 18, realizado por operário exclusivo para o uso da qual, confeccionando-o no traço de 1:3 (cimento e areia grossa), com uso de um adesivo para potencializa-lo.

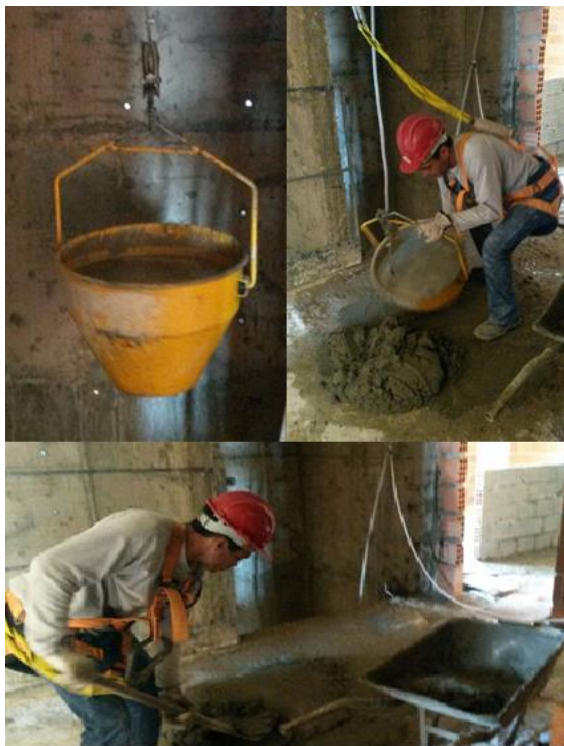
Figura 19 :Transporte de Chapisco

Esse depois de confeccionado era transportado por guinchos até o pavimento do apartamento em que seria chapiscado. Chegando ao pavimento em questão, o servente recebia-o e depositava-o em um carrinho de mão de dimensão de 65x57x23cm como mostra a figura 19.

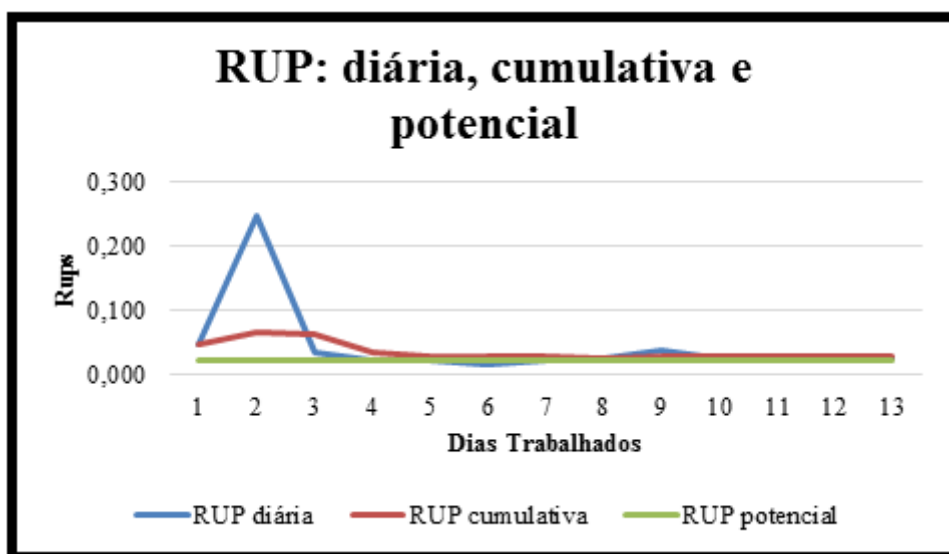
Figura 27: Produtividade diária, cumulativa e potencial.

Ainda de acordo o quadro, pode-se gerar um gráfico com a Rup diária, cumulativa e potencial, a fim de facilitar a visualização dos dias com maiores picos e poder identificar qual o possível obstáculo enfrentado no dia, pelo dado coletado na planilha em apêndice A.

Analisando o gráfico gerado na figura 27, são visivelmente notórios os dias com maiores picos, que se deu no início da atividade, principalmente no segundo dia com um valor de Rup de  $0,069 \frac{\text{homem-hora}}{m^2}$ . Nesse dia, foi registrado falta de material, incompatibilidade de projeto em algumas paredes e problemas de reparo, influenciando diretamente o humor do funcionário e conseqüentemente a produtividade.

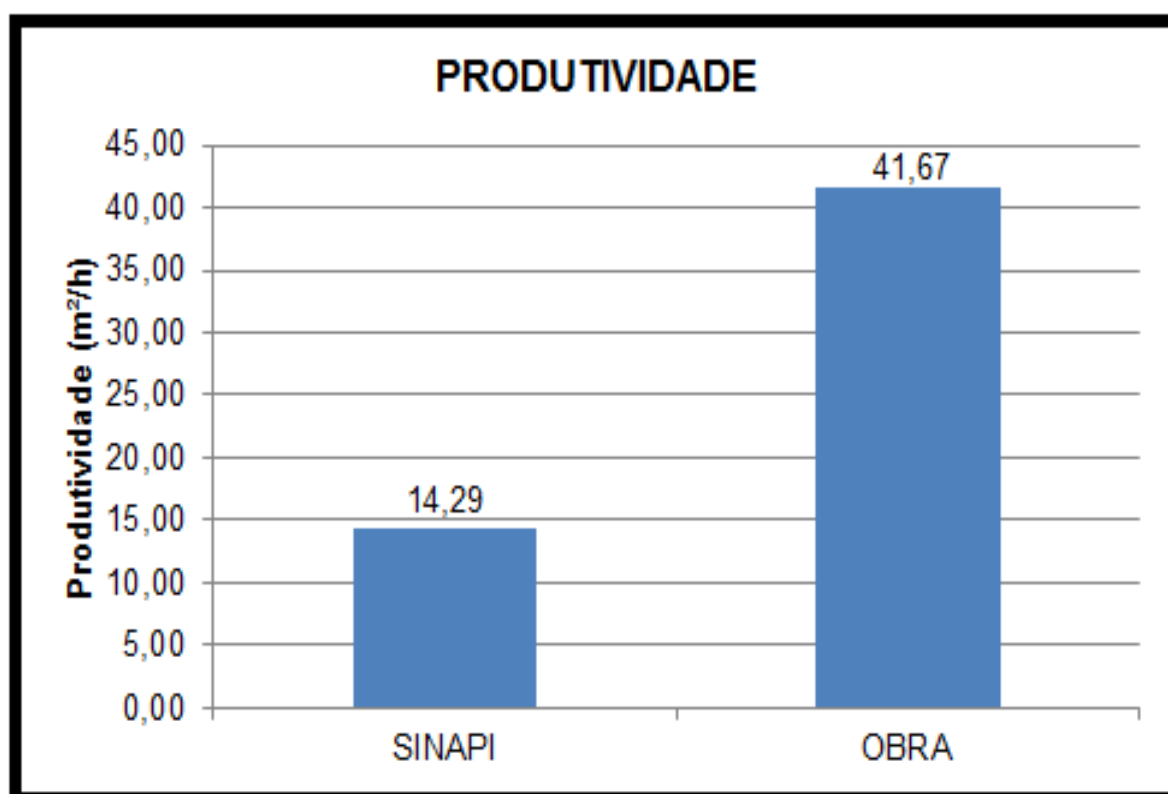
Figura 28: Índice de Produtividade.

A equipe responsável pelo chapisco interno eram operários bem qualificados e designados a fachada que era a atividade com prioridade, contribuindo assim de maneira significativa no resultado dado pelo índice de produtividade calculado, como mostra a figura 28.

A produtividade calculada foi realizada pela mão de obra do operário oficial (pedreiro), não levando em conta que parte das atividades que deveriam ser executadas pelo próprio eram realizadas pelo servente, aumentando de maneira significativa o valor do índice calculado.
