**ESTUDO SOBRE A QUALIDADE DOS BLOCOS CERÂMICOS PARA ALVENARIA DE  
VEDAÇÃO EM UMA OBRA LOCALIZADA EM PALMAS-TO**

Trabalho de Conclusão de Curso (TCC) II elaborado e apresentado como requisito parcial para obtenção do título de bacharel em Engenharia Civil pelo Centro Universitário Luterano de Palmas (CEULP/ULBRA).

Palavras chaves: bloco cerâmico, tijolo de vedação, sistema da qualidade, NBR 15270 (2005)

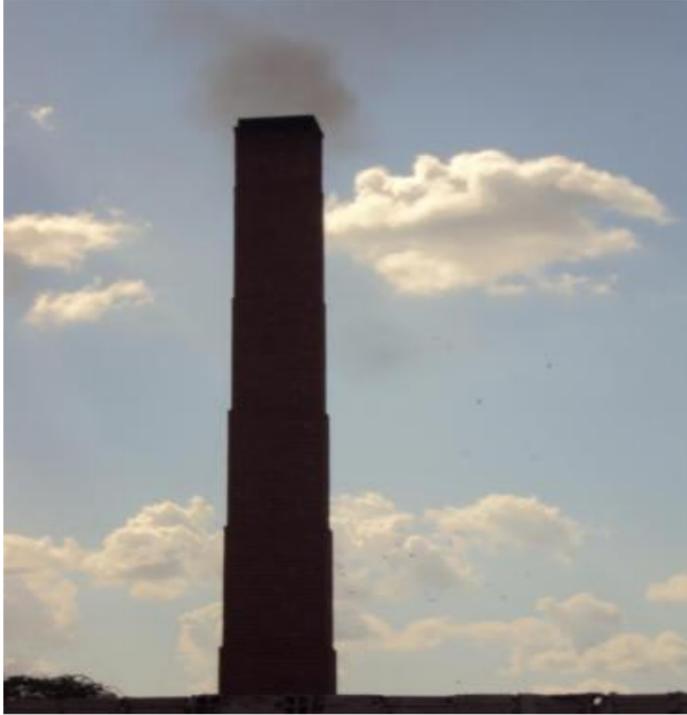
Figura 2 Emissão de CO2 nas Cerâmicas

De acordo com Casagrande (2007), a indústria da construção civil emite elevadas quantidades de gases causadores do efeito estufa, sendo a frequente emissão desordenada de CO<sub>2</sub> pelas chaminés das cerâmicas um exemplo de grande agravante para o efeito estufa e o aquecimento global. A Figura 2 demonstra a emissão de gás CO<sub>2</sub> pela chaminé.

Casagrande afirma também que na queima da lenha são eliminadas altas taxas de dióxido de carbono, assim como CO, NO<sub>2</sub> e etc. Não é apenas no processo de produção do bloco cerâmico que são emitidas essas altas quantidades de CO<sub>2</sub>, mas também no transporte das cerâmicas até os depósitos e locais de utilização.

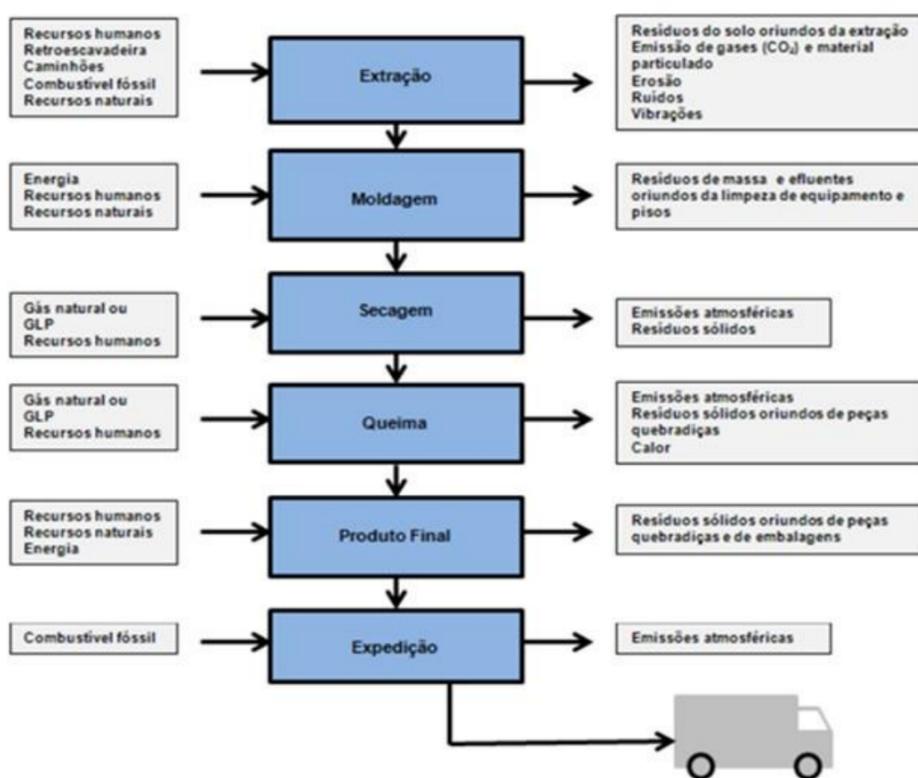
Figura 3 Etapas do processo produtivo do tijolo

A Figura 3 apresenta as etapas do processo de produção de blocos cerâmicos (extração, moldagem, secagem, queima e produto acabado) e seus impactos ambientais considerados. As etapas apresentadas representam uma possibilidade de configuração e não são, necessariamente, a regra para todas as empresas do setor.

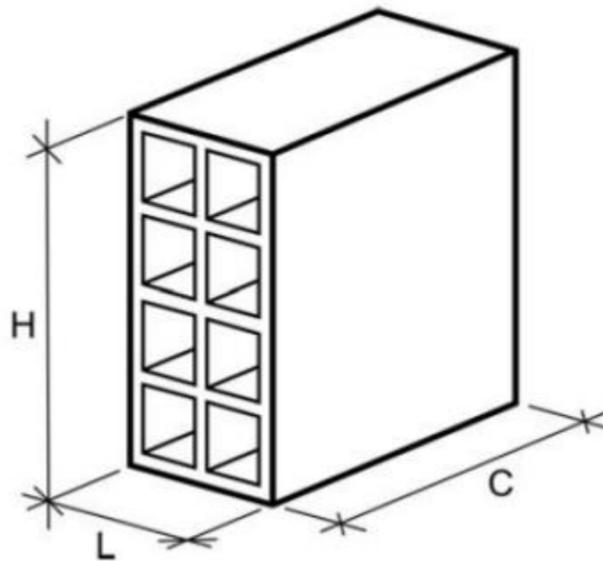
Figura 4 Bloco cerâmico de vedação com furos na horizontal

Conforme a NBR 15270:1 (2005), o bloco cerâmico de vedação deve possuir a geometria de acordo com as figuras 4, sempre possuindo uma forma de um prisma reto.

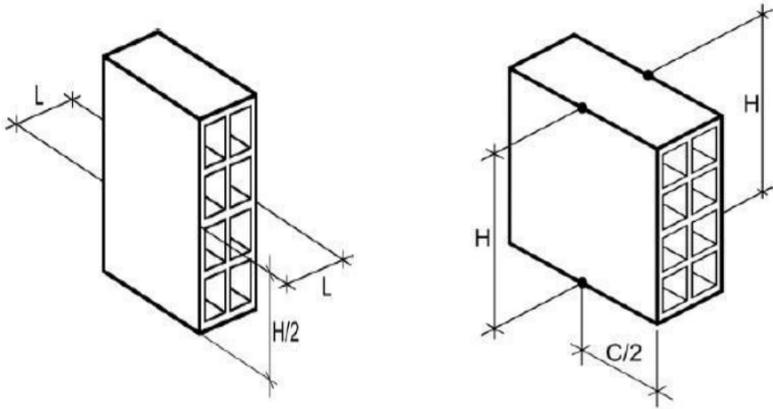
Figura 6 Pontos para medição de largura e medição de altura

As figuras a seguir identificam da onde devem ser retiradas as duas medidas de largura, altura e comprimento de cada bloco cerâmico de vedação.

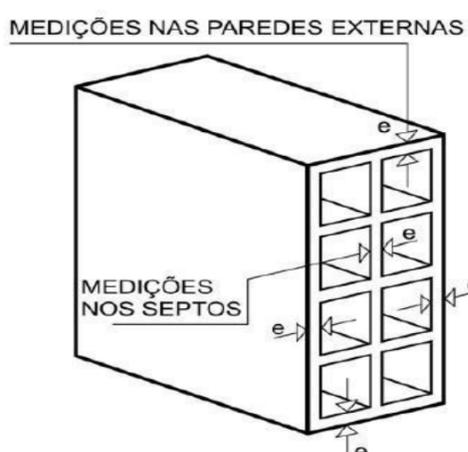
Figura 10 Pontos para medição de parede externas e septos

A NBR15270:1 define que a espessura dos septos e paredes externas devem ser no mínimo 6 mm e 7 mm respectivamente.

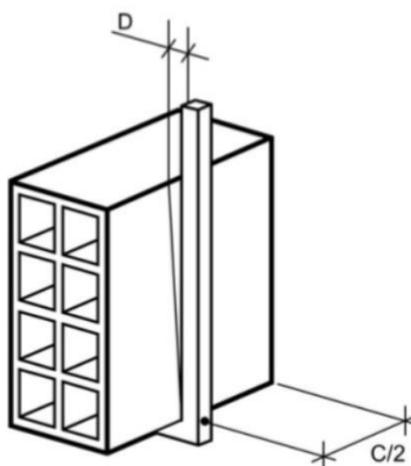
Figura 12 Desvio em relação ao esquadro - Representação esquemática em blocos com furos na horizontal.

Define o ângulo formado entre o plano de assentamento do bloco e sua face. Fenômeno medido pela distância D, conforme figura 12.

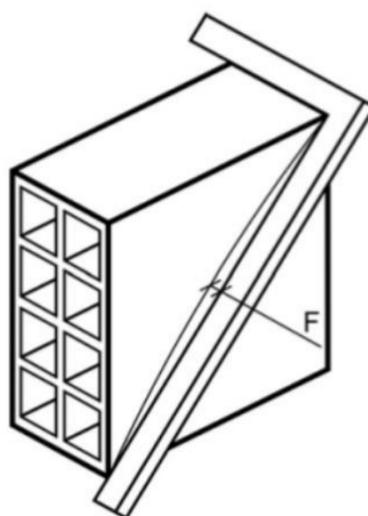
Figura 13 Planeza das faces - Representação esquemática de desvio côncavo em blocos com furos na horizontal.

Presença de concavidades ou convexidades, manifestada nas faces dos blocos. Fenômeno medido pela distância (F).

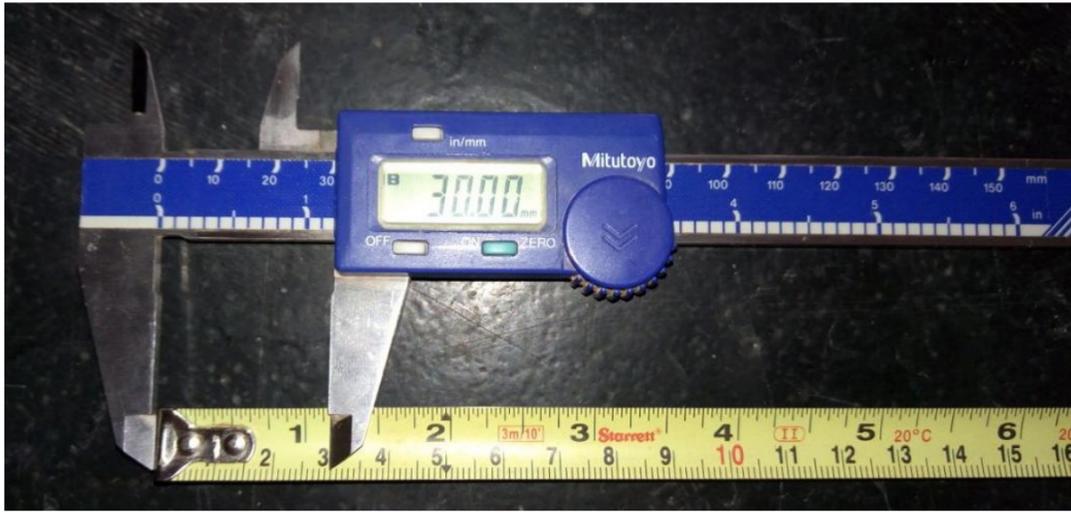
Figura 16 Calibração paquímetro x trena

Além disso, pensando na viabilidade de um estudo comparativo ainda maior por parte da construtora após devolução dos resultados para a mesma, o uso da trena como instrumento de medição complementar foi antecedido por calibração da trena do laboratório de acordo com a trena mestra utilizada em obra.

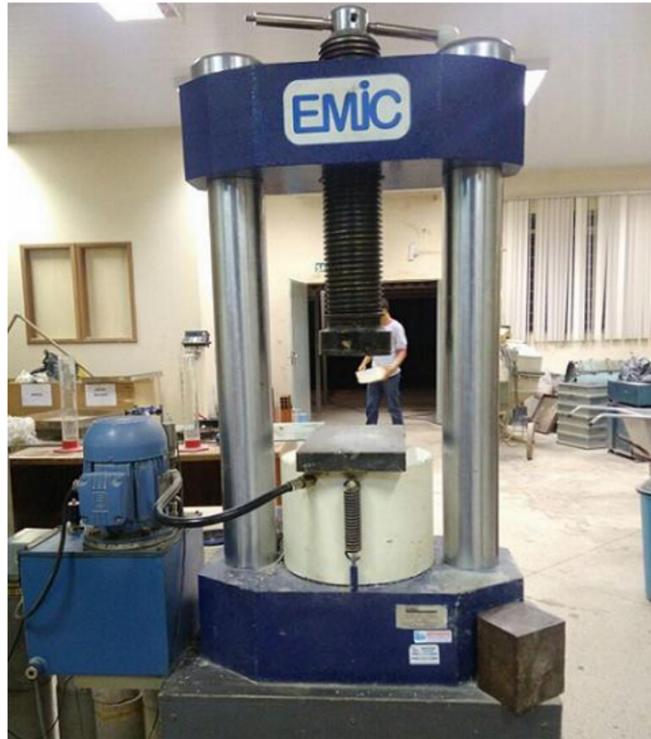
Figura 21 Máquina de compressão

Para o ensaio em questão, portanto, foram retirados 13 corpos de prova de cada amostra de lote recolhido. Dessa maneira, os mesmos foram regularizados com pasta de cimento de maneira plana e uniforme com espessura máxima de até 3 mm. Posteriormente, foi esperado endurecimento da pasta para então realizar a retirada do excesso de massa encontrado. Em seguida, os corpos de prova foram imersos em água por um período mínimo de 6 horas como relatava a NBR 15270:3 (2005). Ou seja, os ensaios de compressão sempre devem ser executados com os corpos saturados e com os mesmos posicionados de tal maneira que o centro de gravidade deles estejam localizados no eixo de carga dos pratos da prensa.

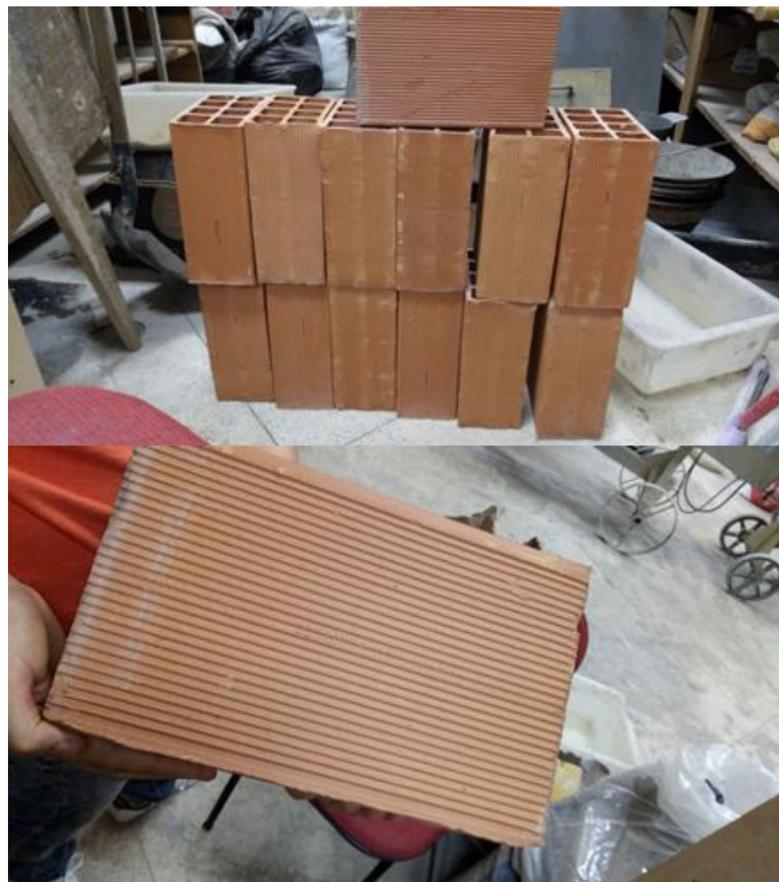
Figura 23 Blocos sem identificação do fabricante

Mas como os blocos de dimensão 12cm x 19cm x 29 cm do lote 01 já haviam sido utilizados, com exceção dos tijolos separados, e na prática a construtora não tinha mais a possibilidade de rejeitar o lote, a mesma foi orientada a acompanhar de maneira mais rigorosa os próximos recebimentos de materiais, e a entrar em contato com a ceramista para verificar o caso. Essa situação isolada provavelmente não trará grandes consequências à construção visto que o número de blocos cerâmicos do lote/tipo recebidos em questão foi muito baixo, já que a nota fiscal em anexo aqui no presente estudo indica o recebimento de apenas 168 unidades. Ou seja, a amostragem levada em consideração também deveria ser menor, porque os 13 corpos de prova que a NBR 15270:1 (2005) determina como amostra são considerando um total entre 1.000 e 100.000 unidades por lote. Ainda assim, entretanto, é possível afirmar a reprovação do lote já que basta uma única unidade sem identificação, como foi mencionado anteriormente, para o lote ser considerado não aceito. Mesmo com a reprovação nesse quesito, entretanto, a construtora pediu para seguir com os outros ensaios.

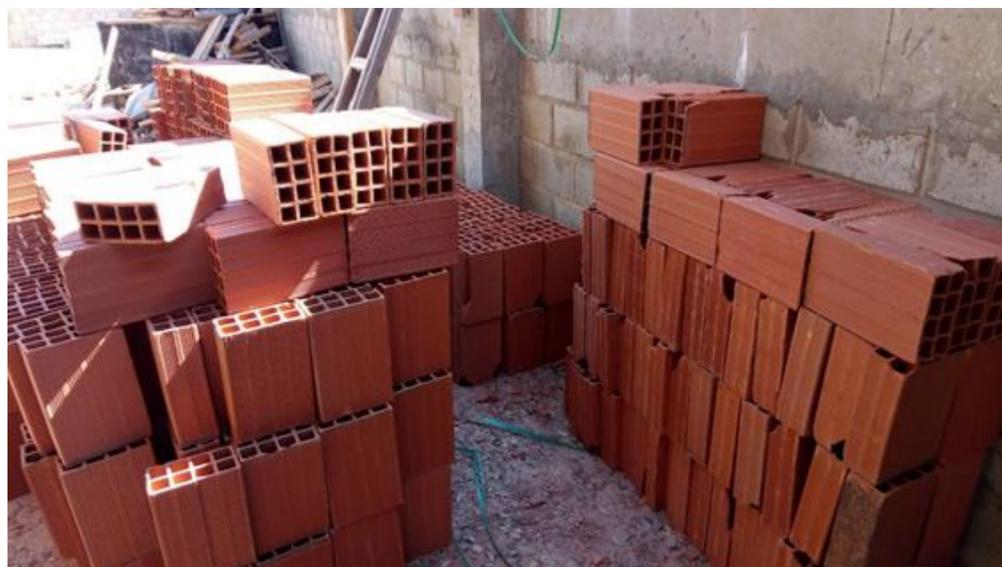
Figura 24 Blocos danificados separados em obra

Mais uma vez o único tipo de bloco que apresentou problemas foi o do 1º lote, nesse caso, porém, o de dimensões 9cm x 19 cm x 29 cm. Muitos dos corpos de prova já haviam sido assentados também devido ao motivo já mencionado anteriormente, mas além dos 19 exemplares separados pela construtora, a mesma classificou como inutilizável outras 200 unidades que ainda se encontravam no canteiro de obra esperando visita da ceramista, conforme apontado em imagem abaixo. Ao estabelecer contato com o responsável pela separação, ele afirmou que os 200 blocos considerados de baixa qualidade foram selecionados de maneira aleatória também, ou seja, pode – se afirmar que o lote estava reprovado pelas normas vigentes, visto que os números de unidades rejeitadas por parte da empresa de construção civil mostram que haveriam mais de 5 unidades rejeitadas na primeira amostragem, e mais de 7 blocos não aprovados na segunda amostragem.

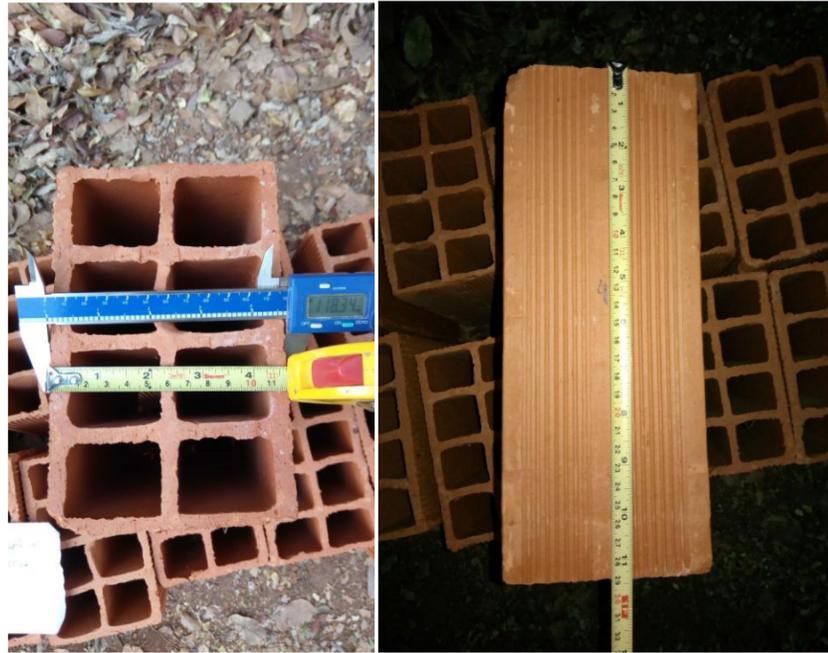
Figura 25 Largura x comprimento

Ou seja, o valor de preenchimento da coluna largura dos quadros aqui apresentados foram obtidos através da média das duas larguras existentes em um bloco (cada uma delas aferida no ponto situado na metade da altura). O mesmo aconteceu com as colunas altura e comprimento, sendo a altura a média das duas alturas existentes em cada corpo de prova (cada uma delas aferidas no ponto situado na metade do comprimento), e o comprimento, por sua vez, correspondendo a média das medidas de comprimento retiradas de cada ponto situado na metade da largura. Os valores das paredes externas e septos, por sua vez, considerados no quadro em apêndice, são os menores valores por bloco de quatro medidas realizadas em pontos específicos que a norma solicita.

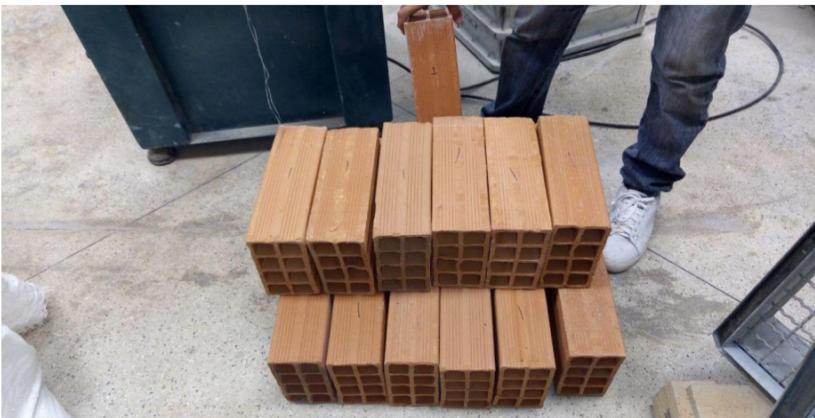
Figura 29 Lote 1: 9 x 19 x 29

No que diz respeito ao desvio em relação ao esquadro e a planeza das flechas também todos os resultados foram satisfatórios, já que todos ficaram abaixo do máximo de 3mm. O lote pode ser considerado, portanto, aprovado. A Figura 29 demonstra o Lote 1: 9x19x29cm.

Sendo assim, as primeiras amostras analisadas foram de blocos 9cm x 19cm x 29 cm do lote 01. É possível observar, Noquadro de resultados no apêndice, que nenhum dos 19 blocos analisados ultrapassam a tolerância individual de 5mm para mais ou para menos em relação às dimensões esperadas de largura, altura e comprimento. A partir desses dados já era possível prever que a média também estaria dentro da tolerância de  $\pm 3$ mm para aceitação do lote, e foi o que ocorreu: a média da largura, altura e comprimento foi respectivamente de 89,9mm, 186,3 mm e 290mm.

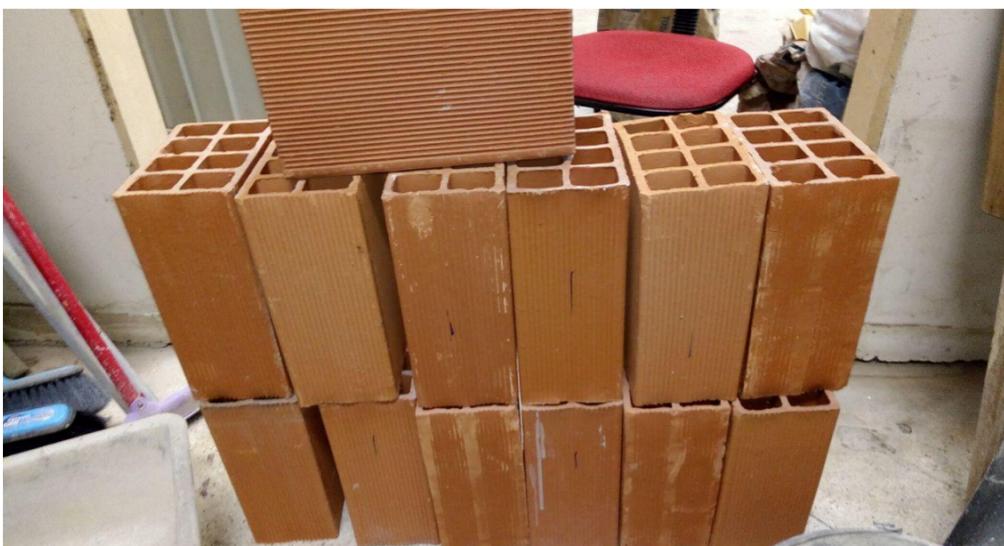
Figura 30 lote 1 : 12 x 19 x 29

As segundas medições, por sua vez, ainda do lote 01, foram dos blocos 12cm x 19cm x 29 cm. Essa amostra não apresentou nenhum bloco que ultrapassou a tolerância individual relativa altura, largura e comprimento de  $\pm 5$ mm imposta pela NBR 15270-1: (2005). Em relação aos demais itens o lote continuou sendo satisfatório tanto individualmente quanto na média, ou seja, a amostra foi aceita. A Figura 30 mostra os 13 blocos de estudo do lote 1 de 12cm

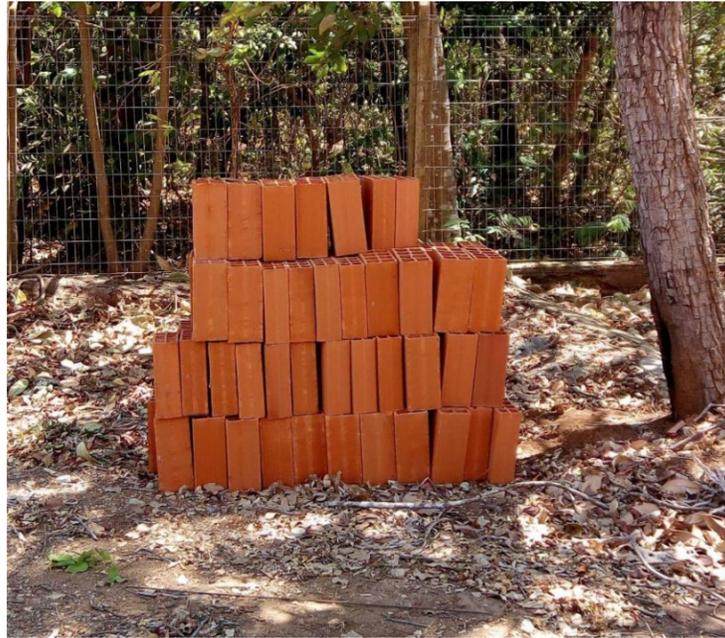
Figura 31 lote 2 : 9 x 19 x 29cm e 12 x 19 x 29cm

O lote 02 – blocos 12cm x 19cm x 29 cm – apresentou as características geométricas 100% satisfatórias quando comparadas com a norma. Em outras palavras, foi uma amostra integralmente aprovada. A Figura 31 contém todos os blocos do Lote 2

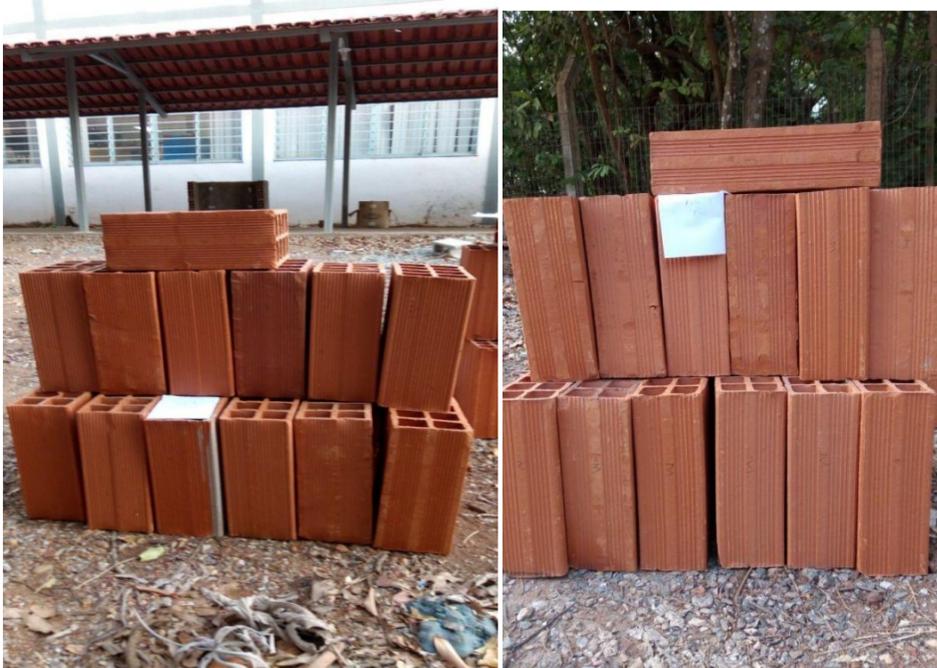
Figura 33 Lote 3: 9 x 19 x 29

O lote 03 – bloco 09cm x 19cm x 29cm – assim como a amostra anterior, também foi totalmente aprovado levando em consideração os aspectos aqui avaliados. A segunda amostra verificada do lote 03 também foi avaliada como positiva no que diz respeito a todas as variáveis a serem preenchidas no quadro elaborado.

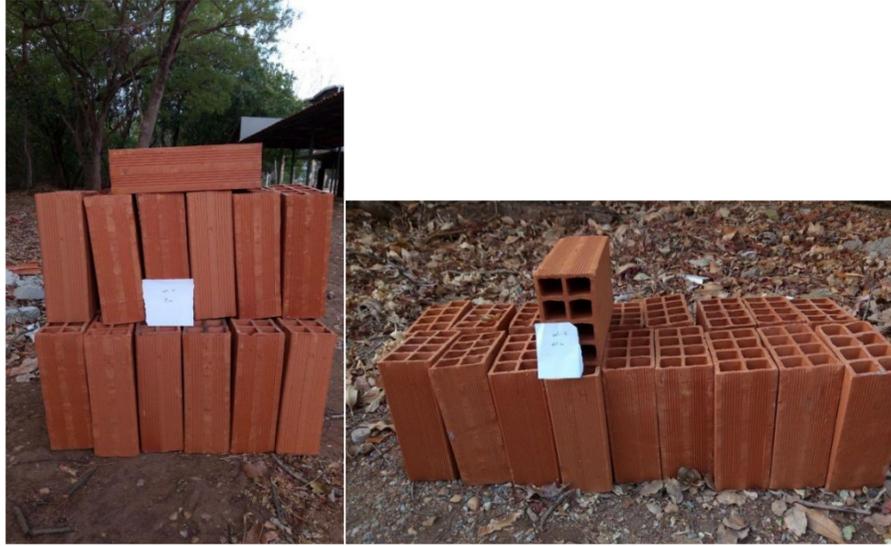
Figura 34 lote 4 :9 x 19 x 29

Os blocos de dimensões 09cm x 19cm x 29 cm do lote 04 tiveram resultados positivos excelentes, e conseqüentemente uma média ótima se aproximando bastante da medida real esperada na fabricação, sendo a média da largura, altura e comprimento respectivamente: 90mm; 189,8mm e 298,8 mm. As avaliações feitas utilizando o instrumento esquadro também apresentaram variação mínima.

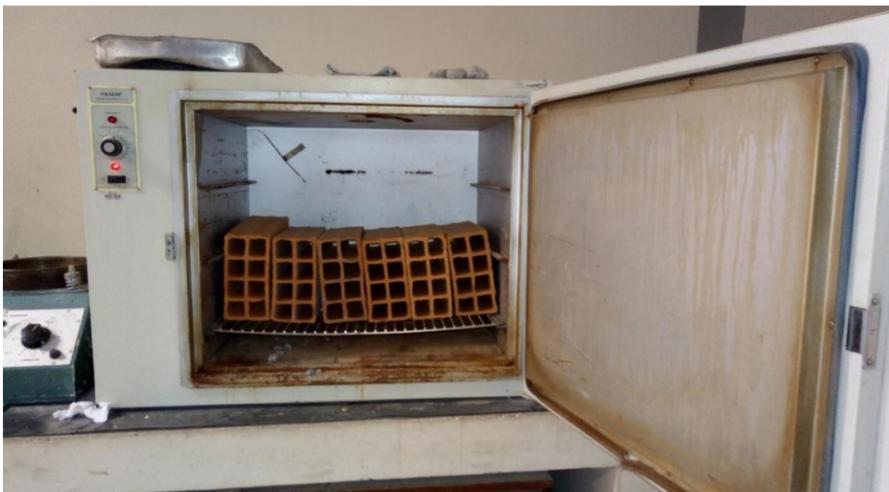
Figura 35 Secagem dos blocos em estufa

Com o intuito de ser encontrado a massa seca foram separados os 6 blocos de cada lote para fazer a retirada do pó. Após isso, os blocos foram submetidos à secagem em estufa a 105°C por 1 hora como mostra a Figura 36.

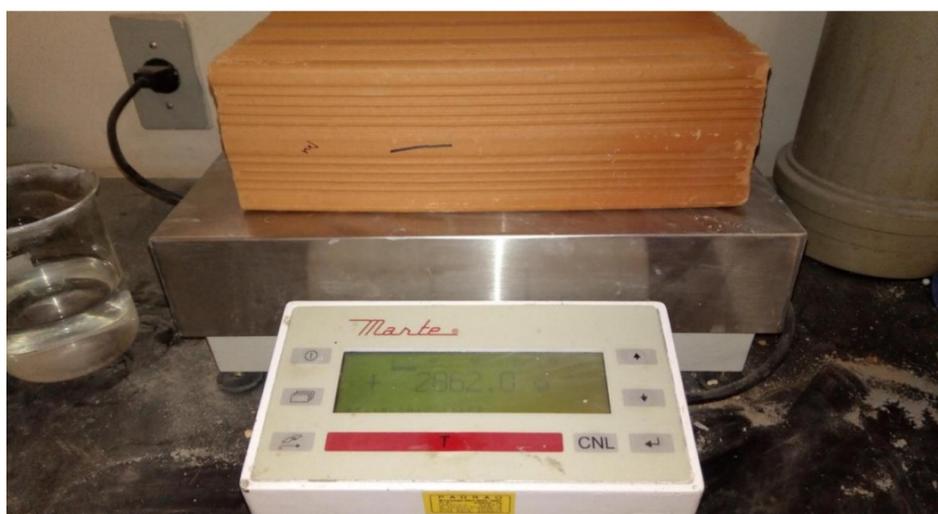
Figura 36 Pesagem do Bloco

Por continuação, logo após os blocos terem sido submetidos a 1 hora de secagem foi feita a pesagem dos blocos como é demonstrado na Figura 37.

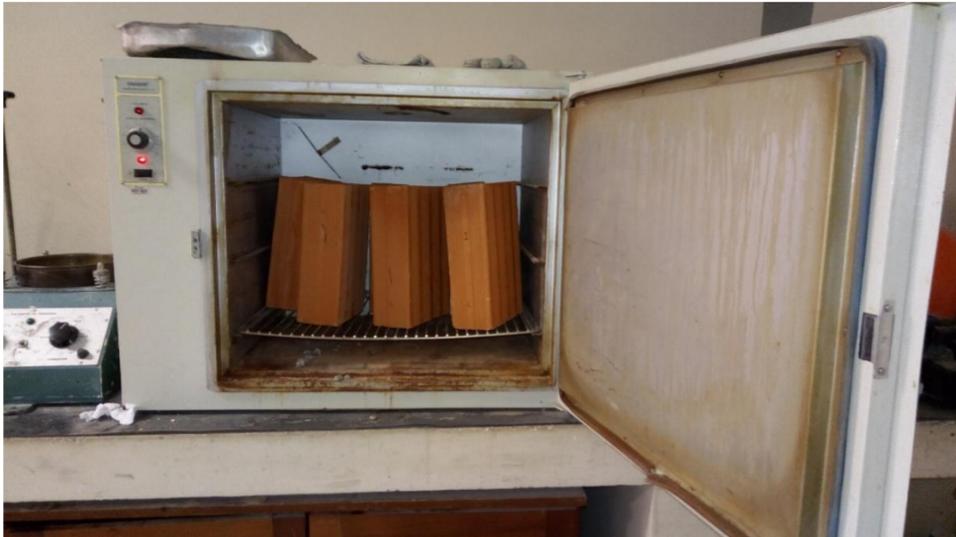
Figura 37 Segunda secagem dos blocos

Para a determinação do valor de massa seca os blocos foram submetidos novamente a estufa por mais 1 hora como na Figura 38. Logo após, foi novamente feita a pesagem dos mesmos. Esse processo descrito anteriormente foi feito até que duas pesagens consecutivas de cada um deles alcançassem variação inferior a 0,25% entre elas.

Uma particularidade dessa etapa do ensaio é que ao serem retirados da estufa, os blocos precisaram ficar separados em temperatura ambiente antes de serem colocados na balança. Esse detalhe no procedimento é de extrema importância para evitar que os tijolos ainda quentes desregulem a balança de precisão, visto que a estrutura superior metálica da balança apresenta grandes chances de sofrer dilatação caso os blocos estejam em temperatura elevada ao entrar em contato com ela.

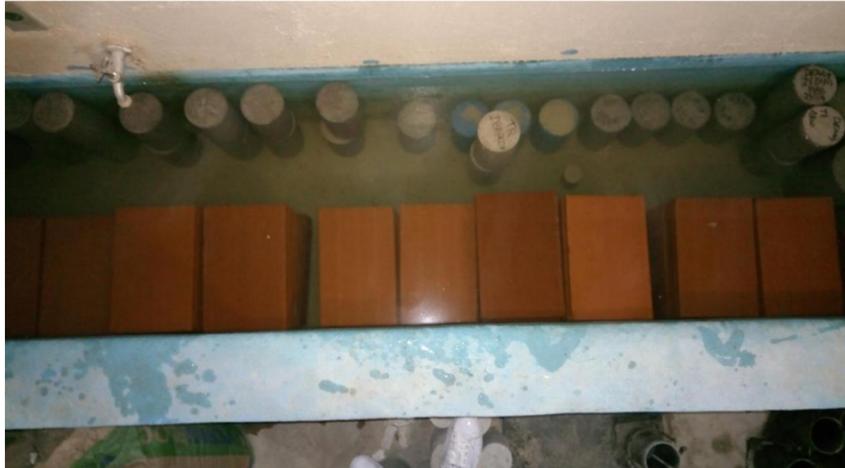
Figura 38 Blocos imersos em água à temperatura ambiente durante 24 horas

Posterior a determinação da massa seca de todos os blocos, os mesmos foram levados a banheira preenchida com água a temperatura ambiente como mostra a Figura 39. Essa imersão dos blocos foi feita por 24 horas para garantir a idoneidade dos resultados, já que a norma, por sua vez, define que os blocos sejam mantidos imersos em água fervente por 2 horas ou imersos durante 24 horas em temperatura ambiente, no caso do presente trabalho, como já foi mencionado anteriormente, foi utilizada a segunda opção.

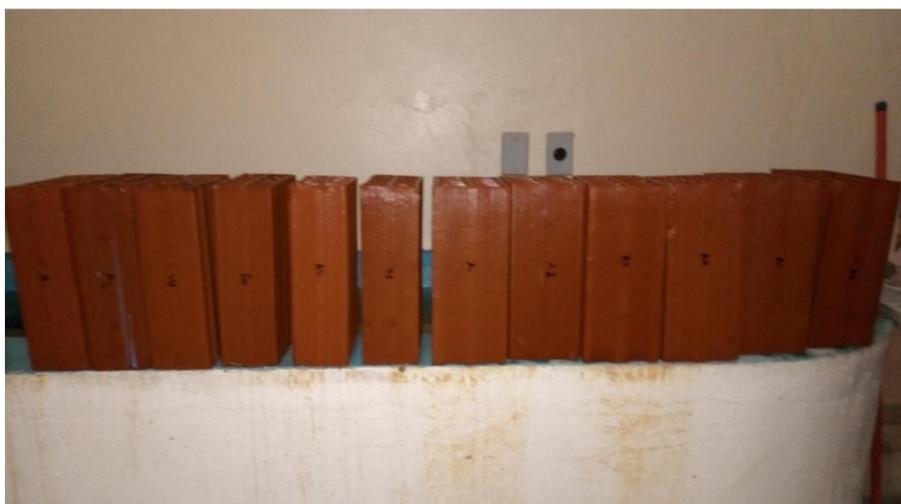
Figura 39 Remoção do excesso de água

Após as 24 horas os blocos foram retirados da água como mostra a Figura 40. Em seguida eles foram reservados de tal maneira que fossem submetidos a remoção da água em excesso que os mesmos se encontravam. Essa água remanescente também foi removida com o auxílio de um pano limpo e úmido, sendo que o tempo decorrido da remoção da água e o seu escoamento foi inferior aos 15 minutos que a NBR 15270-3:2005 determina.

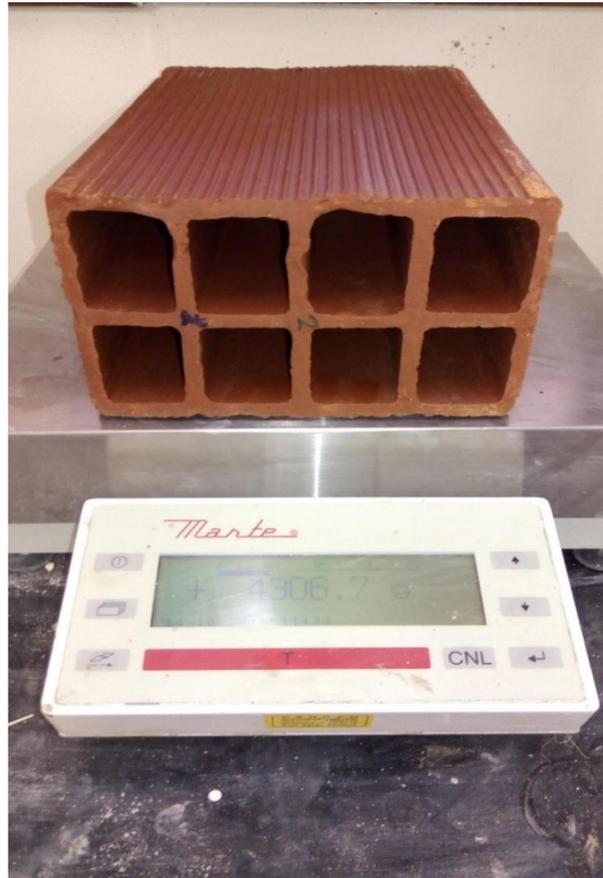
Figura 40 Pesagem dos blocos úmidos

Para a determinação do valor da massa úmida dos blocos, os blocos foram pesados ainda relativamente úmidos como mostra a Figura 41. Todos os corpos de prova foram submetidos a pesagens deles no estado saturado, para que assim fosse determinado o valor de massa úmida dos mesmos. As pesagens foram todas feitas e adquiridas os resultados em gramas como se pede na norma.

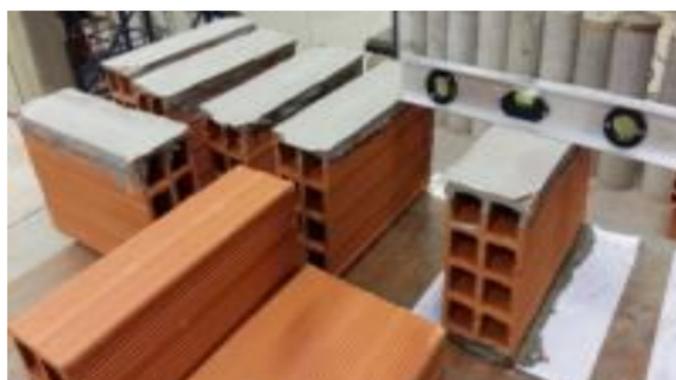
Figura 45 Blocos Capeados

A preparação dos corpos - de - prova consistiu basicamente na regularização das suas faces com o auxílio de pasta de cimento. Essa camada de pasta de cimento, por sua vez, não excedeu a espessura máxima autorizada pela norma vigente: 3 mm.

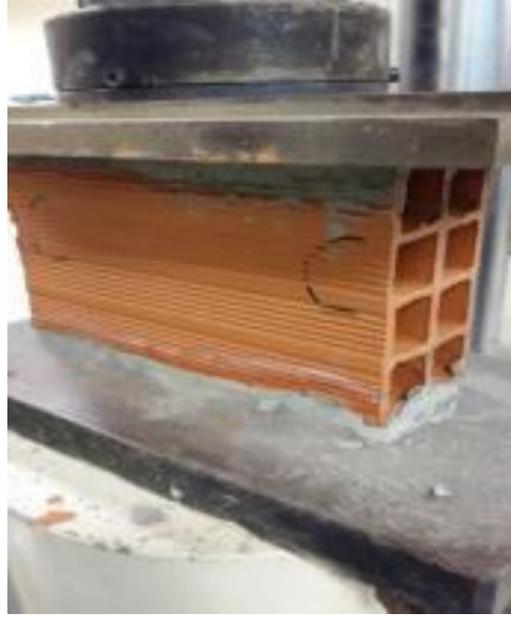
Figura 46 Teste quanto à resistência a compressão

Em seguida, com a camada de regularização já endurecida, os corpos - de - prova foram imergidos na banheira, e lá permaneceram por 6 horas. Posteriormente, já na condição saturada, eles seguiram para a máquina de compressão, aonde o resultado foi obtido por bloco de forma digital.
