ESTUDO DA EROSÃO EXISTENTE NO PARQUE CESAMAR, PALMAS – TO.

Trabalho de Conclusão de Curso (TCC) II elaborado e apresentado como requisito parcial para obtenção do título de bacharel em Engenharia Civil pelo Centro Universitário Luterano de Palmas (CEULP/ULBRA).

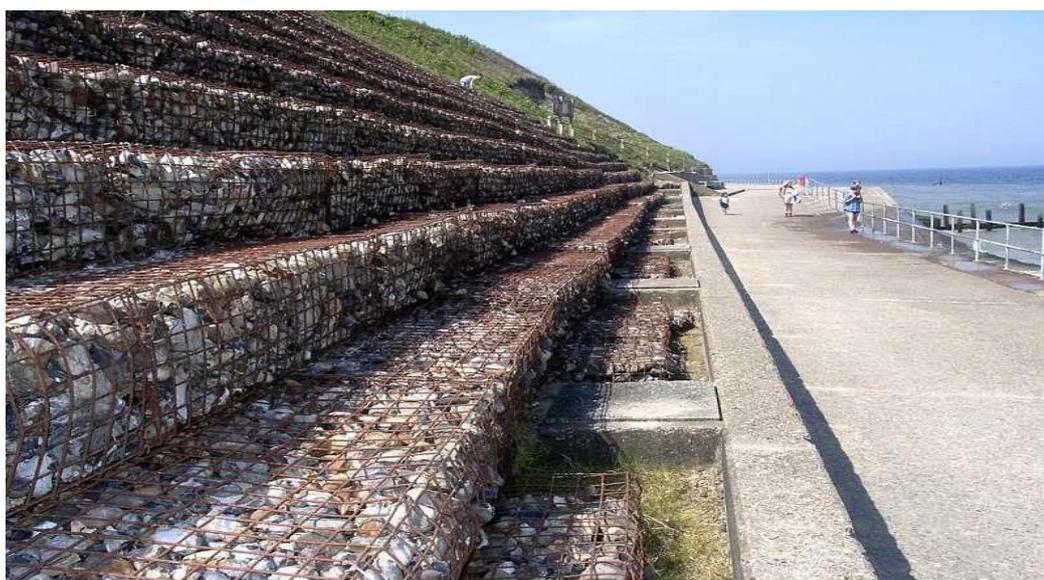
Figura 1 - Exemplo de Gabião tipo Caixa.

Com forma de paralelepípedo, construídas também em telas com formato hexagonal de dupla torção que formam a base, as paredes verticais e a tampa. As paredes verticais são presas a tela de base e as demais paredes por processo mecânico de torção ou por um fio espiral contínua, o que garante perfeita união e articulação entre as telas. Normalmente essa estrutura é dividida em células ao longo da sua extensão por diafragmas colocados a cada metro e presos à peça principal pelo fio em espiral contínua. (BEKAERT, 2013)

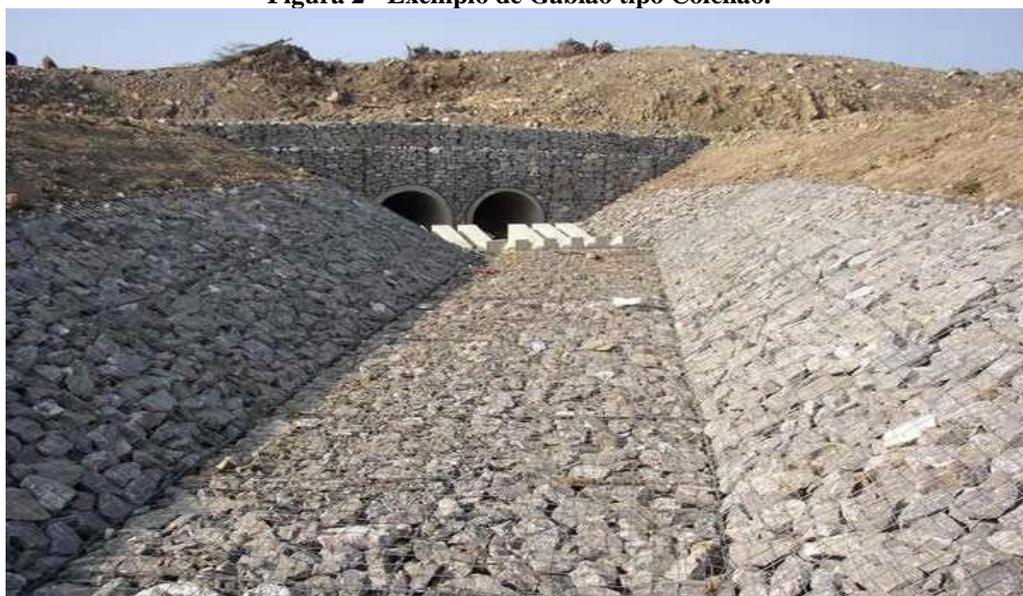
Figura 2 - Exemplo de Gabião tipo Colchão.

As peças têm formato de paralelepípedo de pequena altura e são constituídas de telas em malha hexagonal de dupla torção, formando a base, as paredes verticais e as extremidades. O colchão é dividido em células, ao longo do comprimento, por diafragmas colocados a cada metro e presos à peça principal por um fio, em espiral contínua. (BEKAERT, 2013)

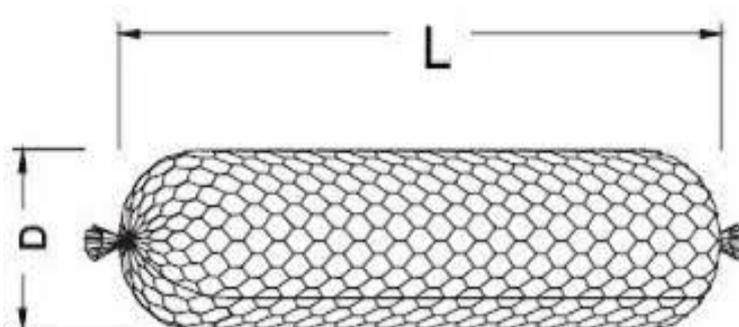
Figura 3 - Exemplo de Gabião tipo Saco.

É constituído de um único pano de tela em malha hexagonal de dupla torção retangular que, no momento da montagem, é enrolado de modo a unir os lados maiores do retângulo, assumindo a forma cilíndrica. Nas bordas livres das extremidades, passa alternadamente pela malha um fio de diâmetro maior que aquele usado na malha da tela, a fim de reforçar as extremidades, possibilitando que elas sejam apertadas e a peça formada. (BEKAERT, 2013)

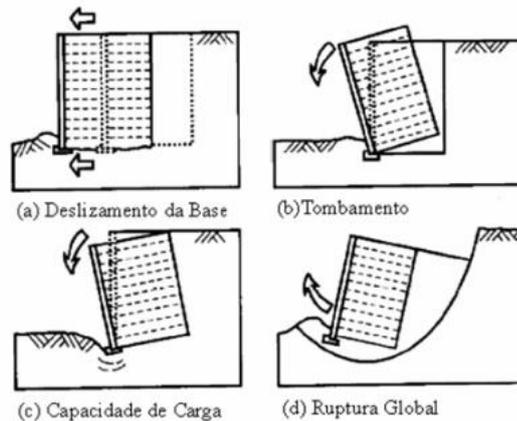
Figura 4 - Tipos de Ruptura.

De acordo com a MACCAFERRI (2009), deve ser verificado a estabilidade do muro, ou seja, as condições de deslizamento da base, tombamento, capacidade de carga de fundação, ruptura global e a ruptura interna, de acordo com a imagem abaixo:

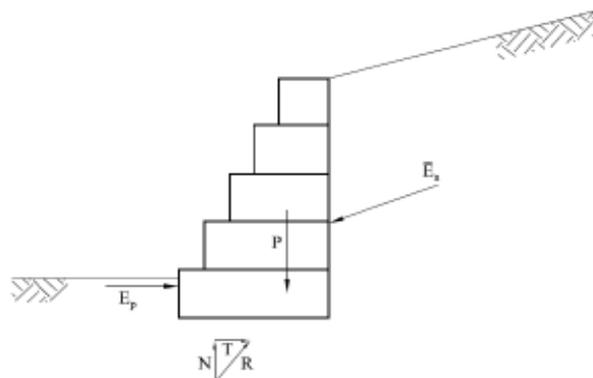
Figura 5 -Forças atuantes sobre a estrutura.

O mais importante para tomada de decisão a respeito da estrutura de gabião é pontuar a ação que o solo tem sobre as estruturas projetadas, conforme figura abaixo:

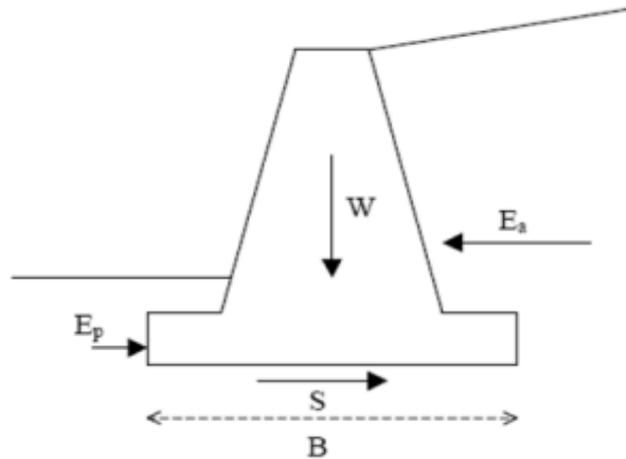
Figura 6 - Verificação Deslizamento.

Consiste em determinar o fator de segurança a partir do somatório das forças que resistem, juntamente, com as forças solicitantes, isso deve ser igual ou superior a 1,5, conforme figura abaixo:

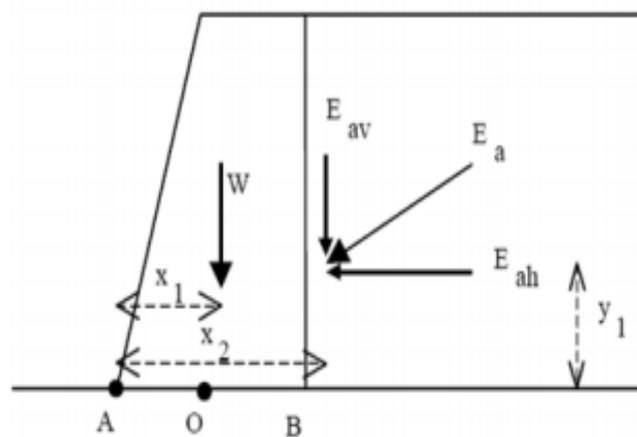
Figura 7 - Verificação Tombamento.

Deve fazer uma análise dos momentos atuantes na estrutura, em relação à aresta da base, e o mesmo deve ser superior igual a 1,5, conforme figura abaixo:

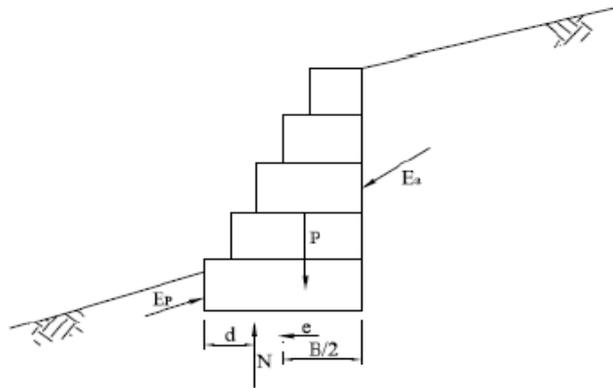
Figura 8 - Verificação Carga da Fundação.

Segundo Marango (2009) a classificação de pressões verticais na base do muro proporciona uma forma trapezoidal. Esta classificação não é uniforme devido à ação combinada do peso W e do empuxo E sobre o muro. Assim, obtém-se:

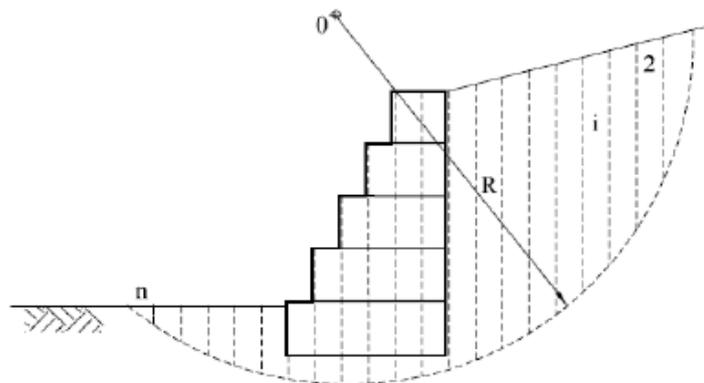
Figura 9 - Método de Ruptura Global.

Marango (2009) diz que a probabilidade de instabilidade global do talude, abrange o conjunto de estrutura e o solo, que devem ser seriamente apuradas por meio dos métodos de análise de taludes por equilíbrio limite. Para a análise da estabilidade global, os principais parâmetros a serem utilizados são os pesos específicos dos materiais e os parâmetros de resistência do solo. A mais utilizada é por Fellenius, onde a estabilidade tem que ser $\geq 1,5$.

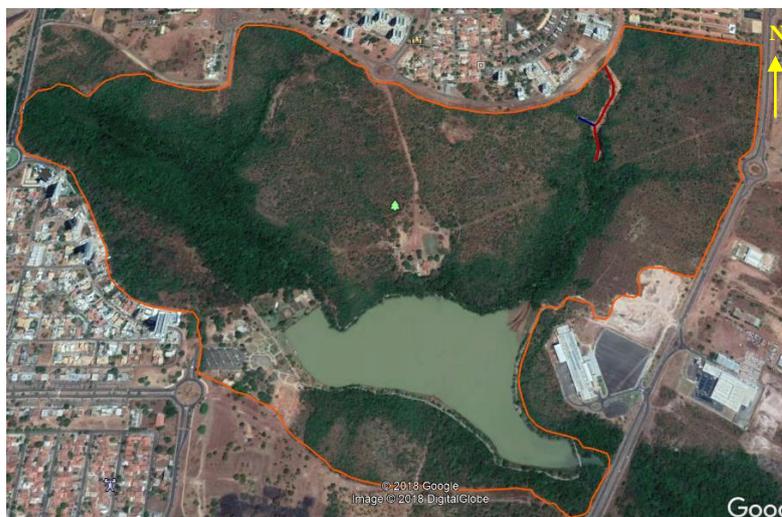
Figura 11 - Mapeamento da área de estudo.

A área de estudo está localizada, precisamente pelas coordenadas UTM, Fuso 22, 794259 m E /8870925 m N (Datum Sirgas 2000), na região nordeste do Parque Cesamar. Utilizando a ferramenta Google Earth Pro, foi delimitada a área de estudo, de acordo com a Figura 11, onde o círculo laranja delimita o Parque Cesamar, o traçado vermelho, pontua o eixo principal do processo erosivo e o traçado azul o eixo secundário desta erosão.

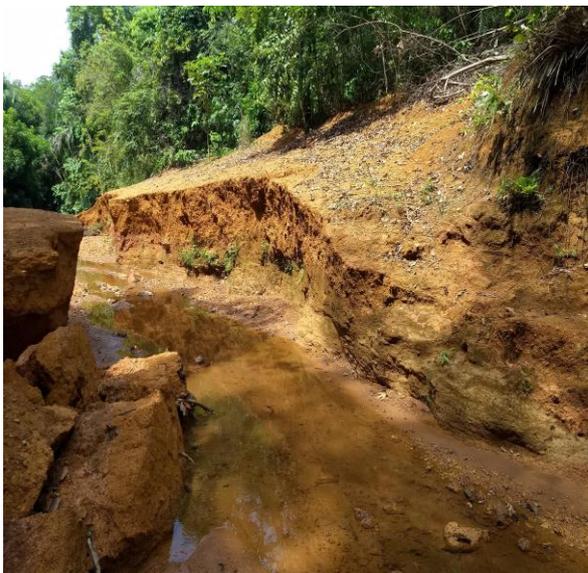
Figura 12 - Erosão Hídrica, Parque Cesamar.

Assim, foi possível constatar, que a erosão existente no perímetro do Parque Cesamar, é de caráter hídrica, transporte conforme mostra a Figura 12. A partir do registro fotográfico, Apêndice A, foi possível comprovar que grande parte das degradações surgiu por meio da falta de cobertura vegetal, que deixa o solo vulnerável ao impacto da energia cinética da chuva na extensão da erosão, ações antrópicas, principalmente, relacionada a rede de macrodrenagem existente no local, conforme a Figura 13, por consequência da expansão acelerada, de áreas

impermeáveis, que ocorreu ao decorrer dos anos, falta de intervenções eficientes no local, declividade, a intensidade de chuva da cidade de Palmas e o potencial do dolo potencializou mais o processo de erosão.

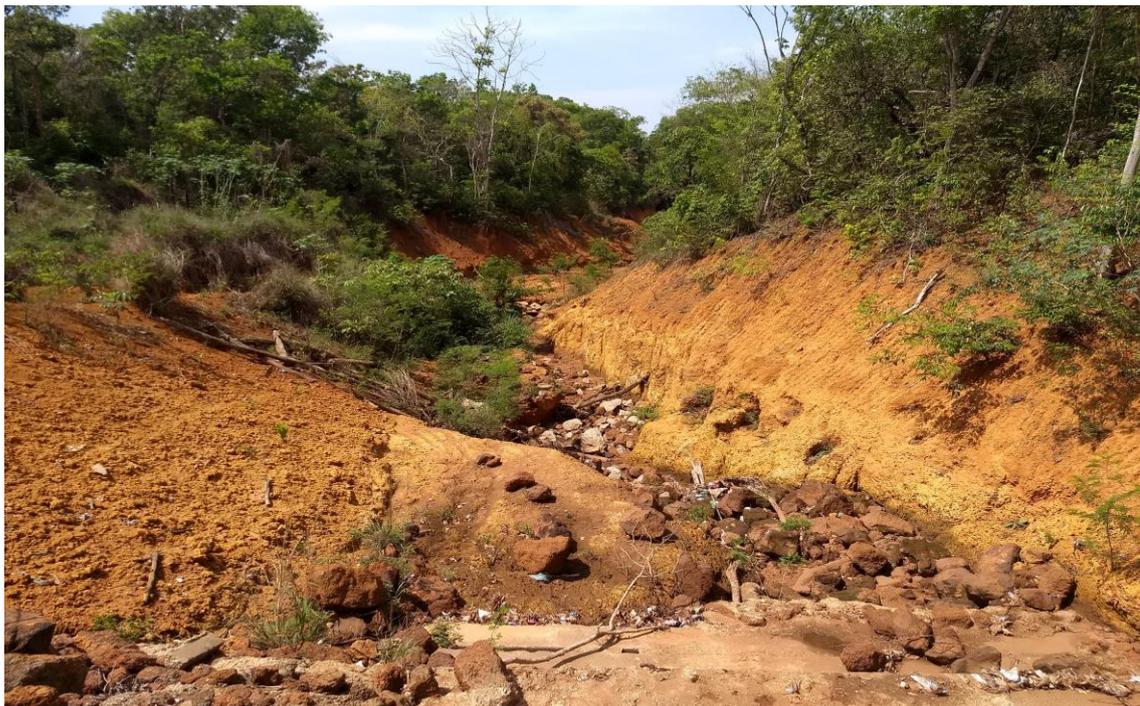
Figura 14 – Início da Erosão, Solapamento da Base dos Taludes e Supressão ao decorrer da extensão.

Ao longo dos seus aproximados 340m de extensão da erosão, foram elencados os fatores condicionantes para a erosão hídrica sentida para o lago do Parque Cesamar. Foi possível observar a supressão da vegetação nativa devido ao solapamento da base de fixação. Esse desmoronamento acontece devido à inclinação dos taludes da voçoroca, que foi ocasionada pela ação das águas pluviais que, ao escoar pelo interior da voçoroca, carregou o solo das bases dos taludes, provocando o solapamento do terreno e, conseqüentemente, a queda da base de fixação da vegetação, conforme mostra a figura 14. A rede de macro drenagem, é uma das ações antrópicas que mais potencializam o desenvolvimento da erosão, somada a precipitação, causa um grande impacto. Não obstante, a topografia representada pelo Anexo I, foi possível chegar a uma diferença de cota aproximada de 14,69m, exercendo relevante influência para o agravamento da erosão.

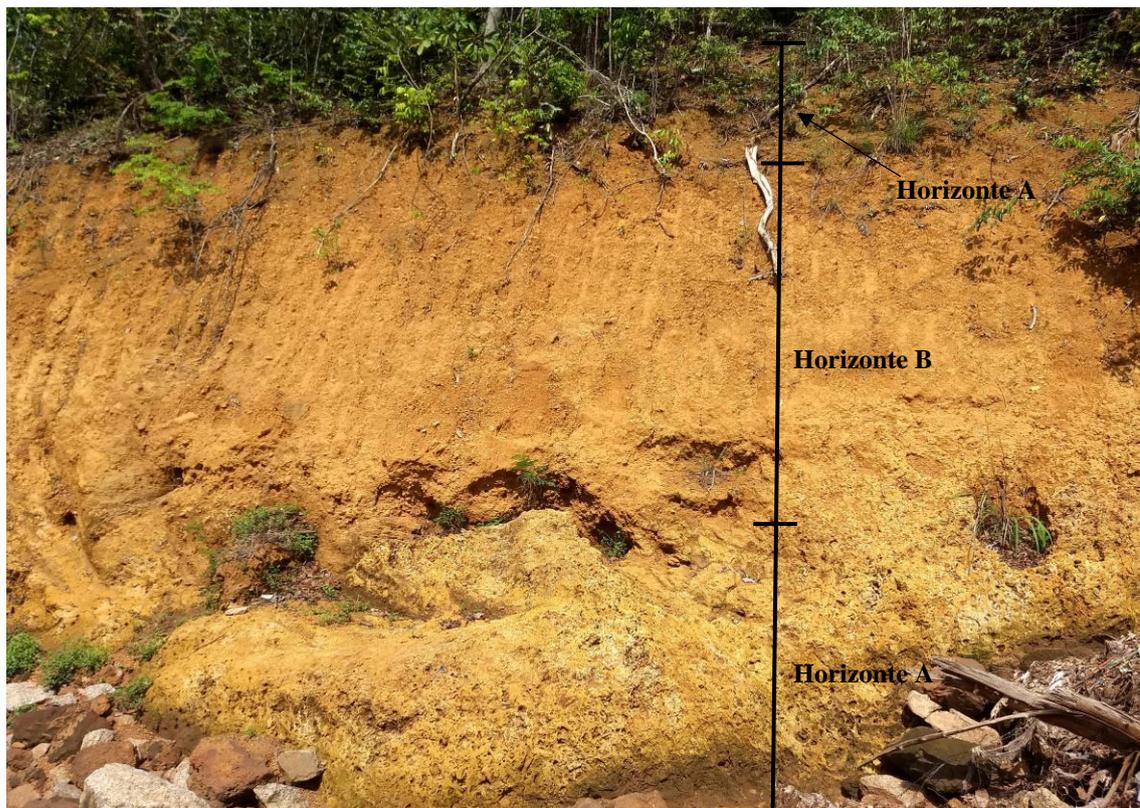
Figura 16 - Horizontes A, B e C.

Além da caracterização, feita por meio do mapa disponibilizado, de forma pública, no site da Prefeitura de Palmas. Foi realizado ainda, com uma pedóloga, a qual observou divergência entre as características de uma latossolo, dos que encontrada in loco, haja em vista que em todo território brasileiro existem manchas de solo característicos que si diferenciam drasticamente com as que informadas no mapa disponibilizado pelo site da prefeitura, e um desses exemplos é a região do Parque Cesamar, que por características pedagógicas do local, constatou-se, junto com uma pedóloga, a presença de Plintossolos, que de acordo com a EMBRAPA (2018) vem do grego plinthos, “ladrilho”; conotativo de materiais argilosos coloridos que endurecem quando expostos ao ar.

Mesmo com a inspeção *in loco*, juntamente com uma profissional capacitada, esta prática não substitui a necessidade de uma análise completa feita por meio da sondagem.

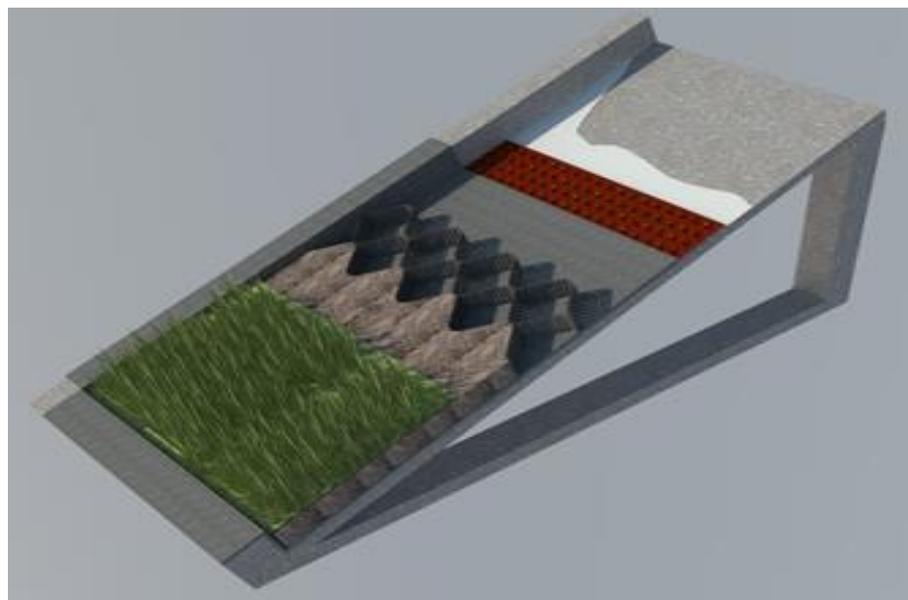
Figura 17– Modelo de execução do material polimérico.

Considerando a análise das funções de cada geossintéticos, e levando em conta a erodibilidade existente na parte nordeste do Cesamar, os mais indicados para a recuperação da área seriam os geotêxtis; geogrelhas; geocélula e as geomantas, abaixo está exemplificado a partir da figura 17, a utilização do material de polímero sintético.

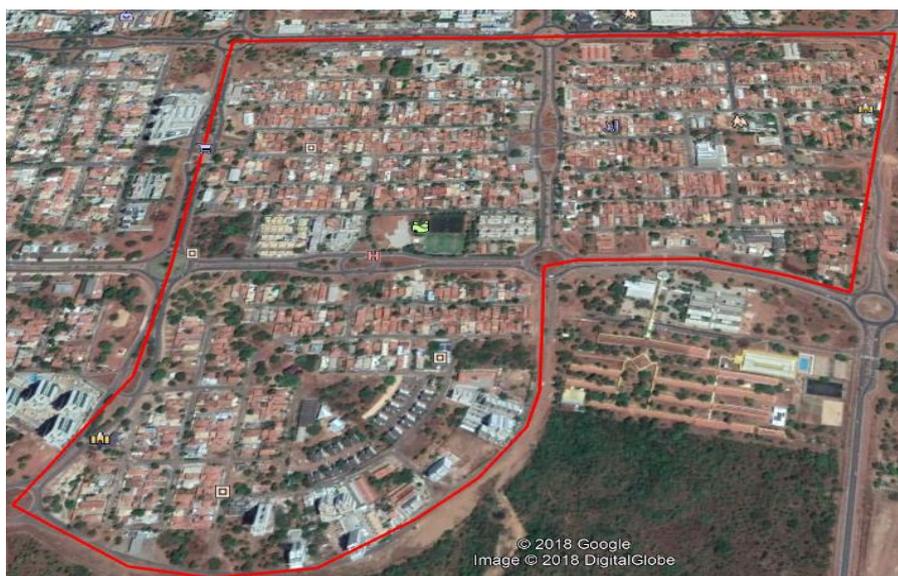
Figura 18– Área de Influência.

Sabe-se que onde existe um grande fluxo de vazão, ocorre uma grande possibilidade de formação de erosão, considerando que a área de influência tem uma grande representatividade

como mostra a figura 20, com isso uma das medidas que poderia ser feita, seria o desvio da galeria existente do local, representada pela figura 18, levando em conta a vazão de contribuição, para uma mais próxima, mas isso consiste em um estudo mais aprofundado para saber a viabilidade dessa prática.

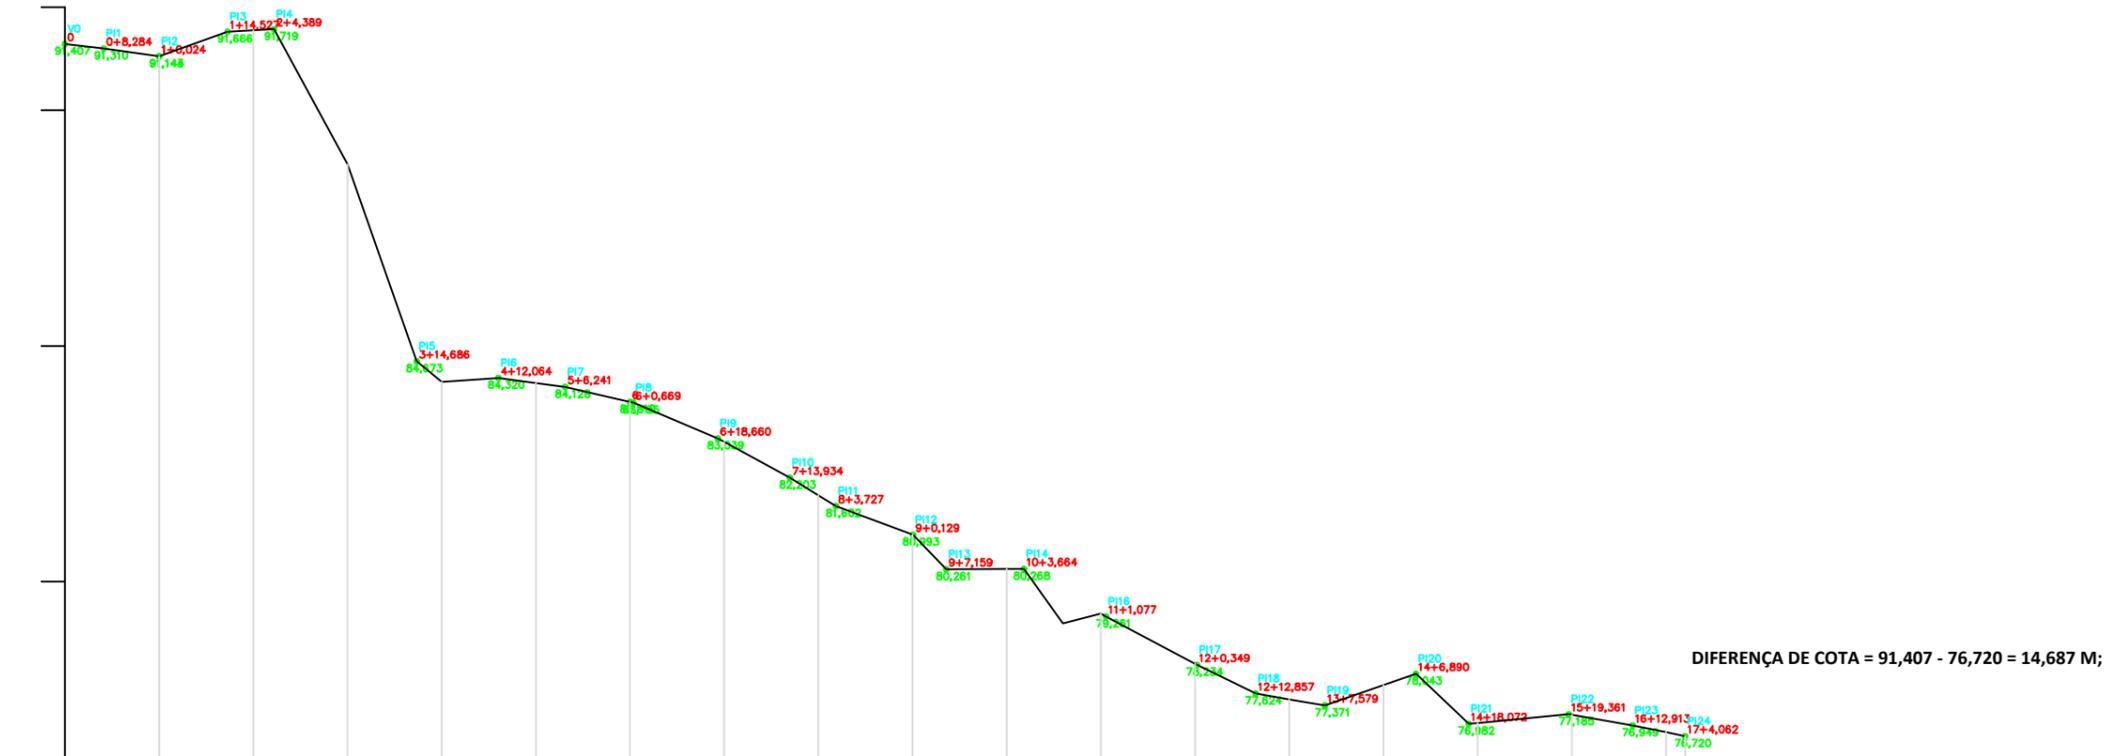
**PERFIL DA EROÇÃO
SEM ESCALA**

DIFERENÇA DE COTA = 91,407 - 76,720 = 14,687 M;

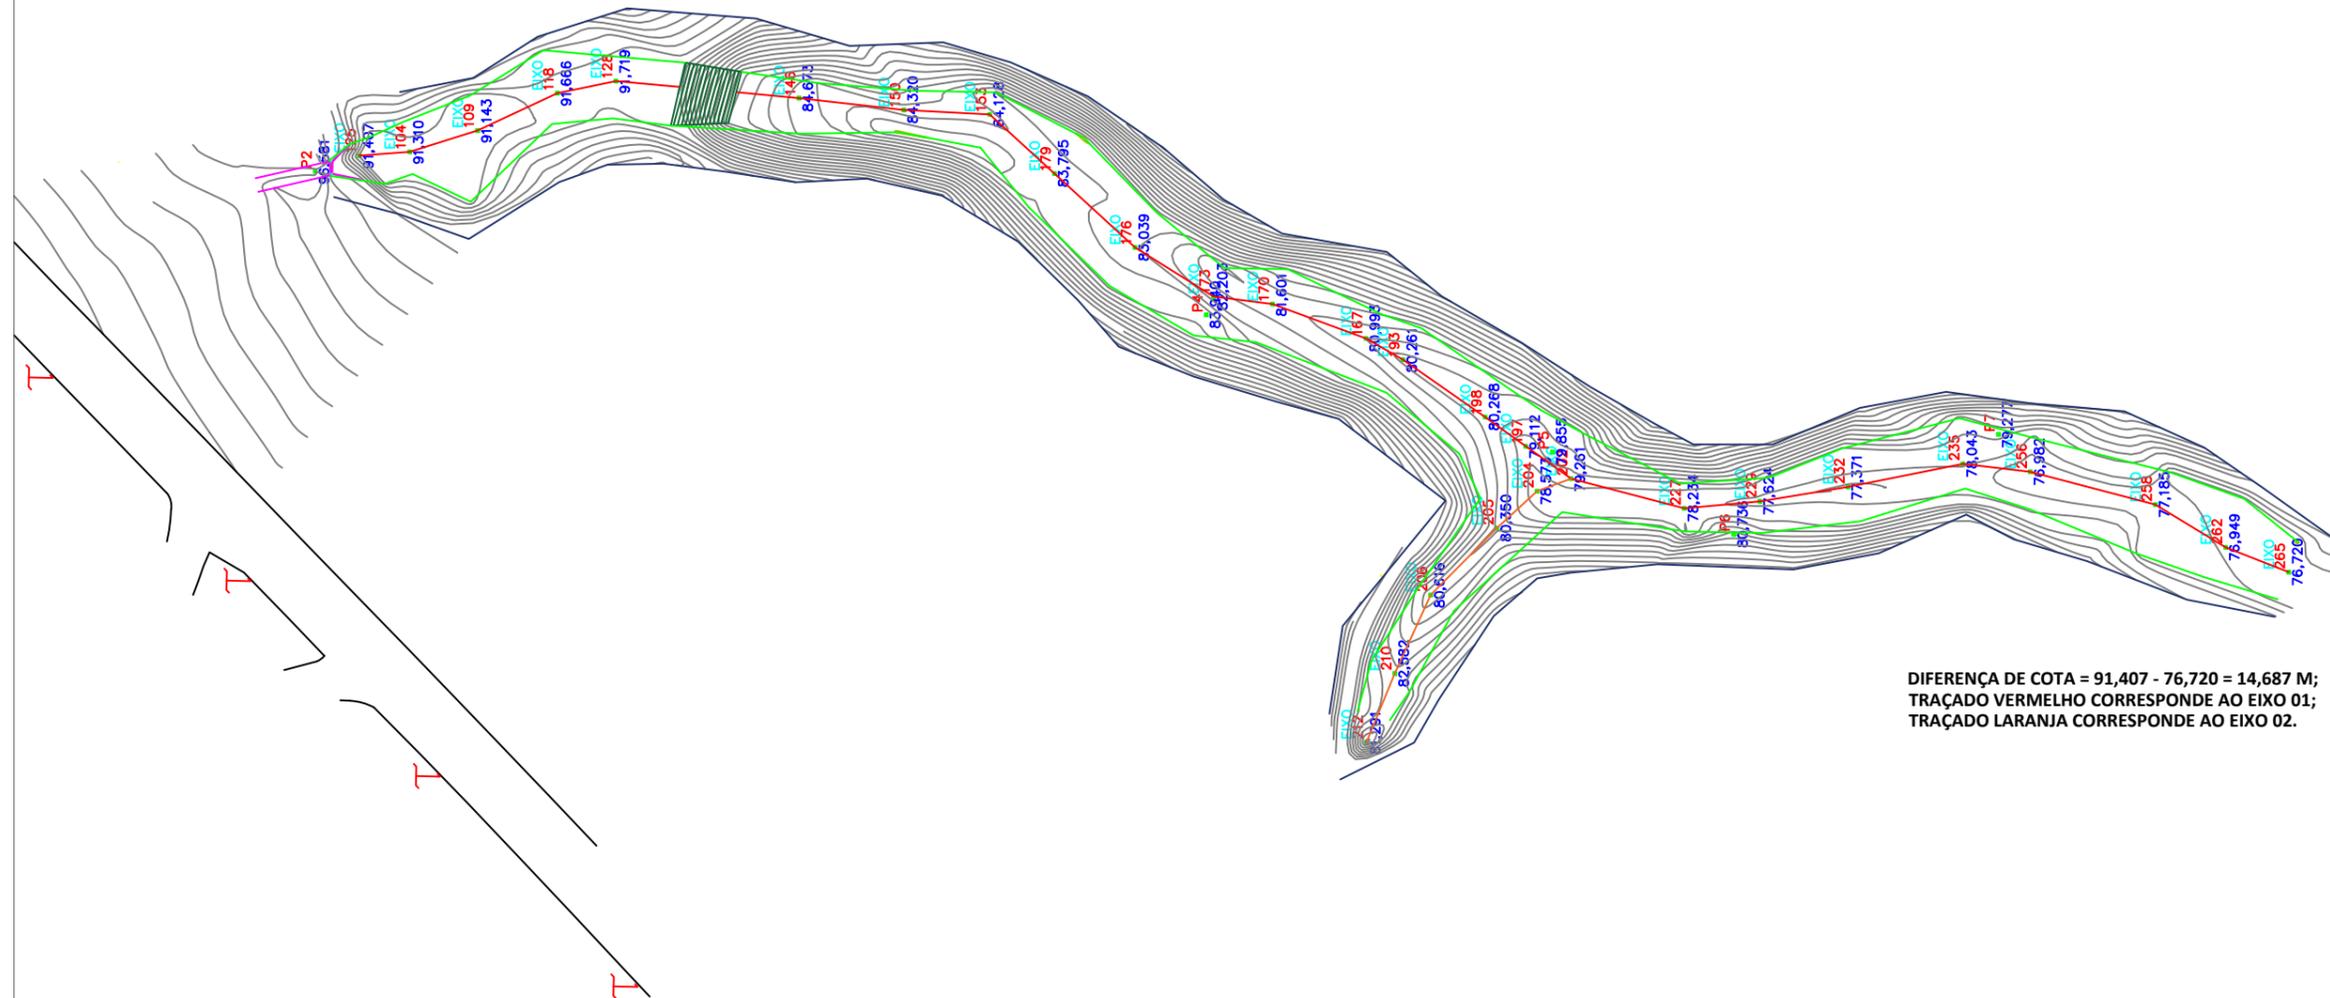
**DETALHE DO EIXO DA EROSÃO
SEM ESCALA**

DIFERENÇA DE COTA = 91,407 - 76,720 = 14,687 M;
 TRAÇADO VERMELHO CORRESPONDE AO EIXO 01;
 TRAÇADO LARANJA CORRESPONDE AO EIXO 02.

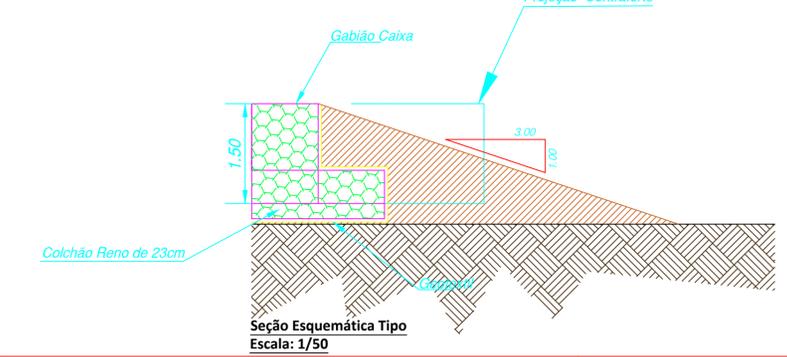
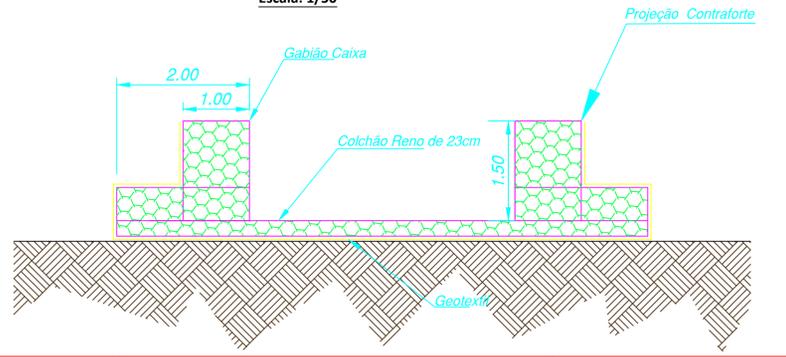
Seção Esquemática Tipo
Escala: 1/50

- Parede em Gabião
- Solo natural
- Alastro compactado com material de boa qualidade
