ANÁLISE DA PROBLEMÁTICA CAUSADORES DE EROSÕES EM ÁREAS URBANAS: Estudo de caso Paraíso do Tocantins

Trabalho de Conclusão de Curso (TCC) II elaborado e apresentado como requisito parcial para obtenção do título de bacharel em Engenharia Civil pelo Centro Universitário Luterano de Palmas (CEULP/ULBRA).

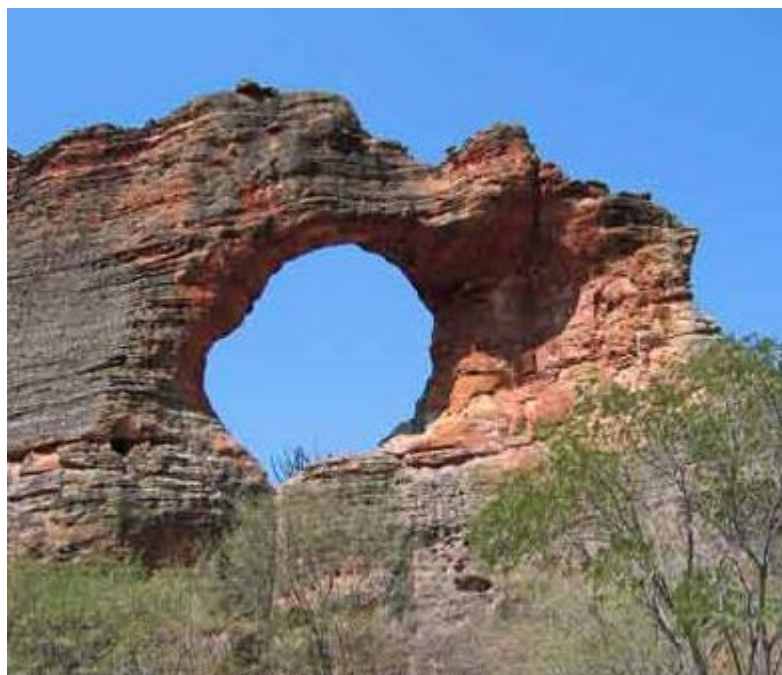
Figura 2. Erosão Eólica

A erosão eólica é gerada pelos ventos, quanto maior a velocidade dos ventos e quanto mais área livre de vegetação o ambiente tiver, mais intensa será a erosão. Este é o tipo que mais atinge o Brasil como mostra a figura 2.

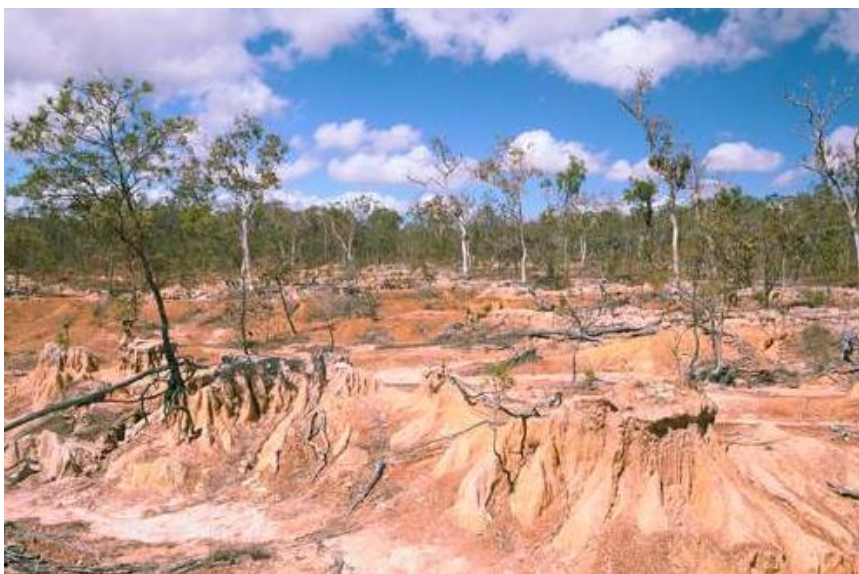
Figura 3. Erosão acelerada causada pela intervenção humana.

Segundo Pittelkow (2013) Erosão Antropogênica é uma erosão acelerada, desencadeada por processos provocados pela intervenção humana como mostra a figura 3.

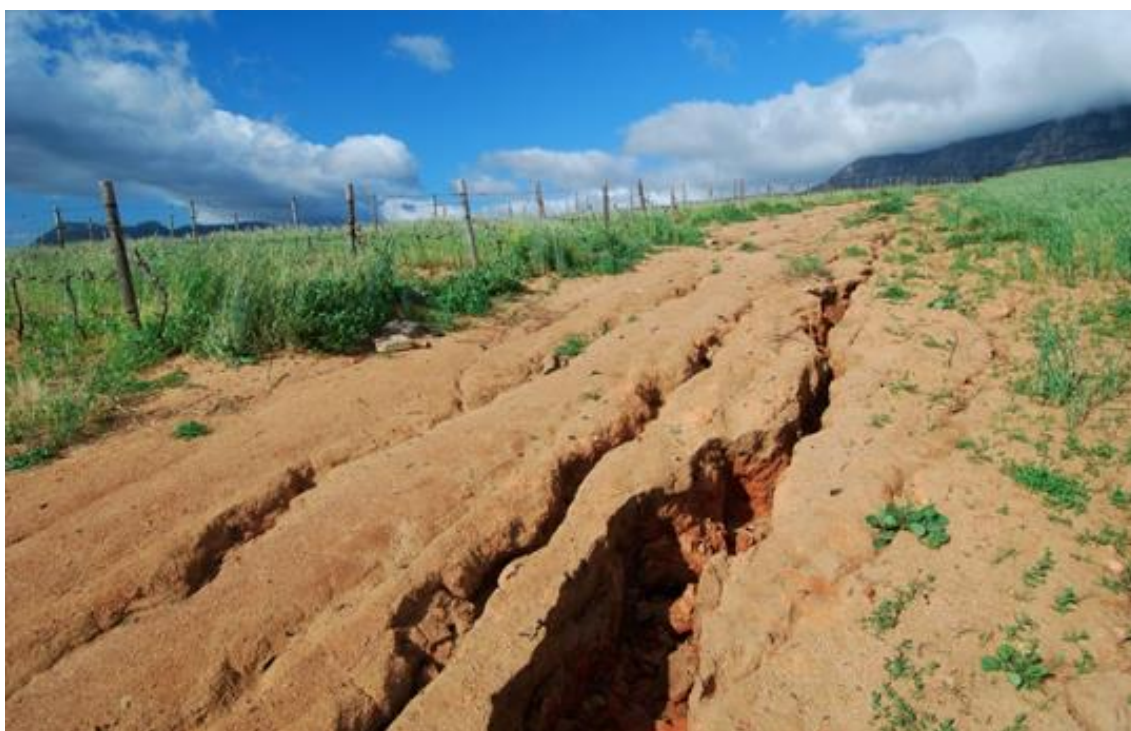
Figura 4. Erosão pluvial causada pela chuva devido a falta de vegetação.

A erosão pluvial é provocada pela água das chuvas. Tem ação lenta, porém, se depara com solo desprovido de vegetação, como nas áreas desmatadas, sua ação pode ser acelerada como mostra a figura 4 (CPRM, 2016).

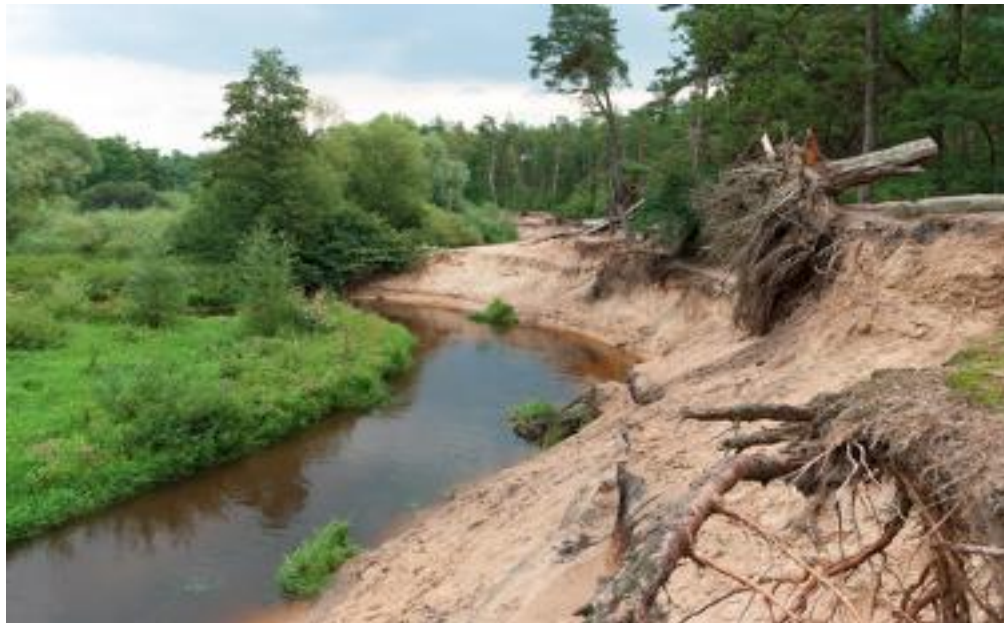
Figura 5. Erosão fluvial.

Erosão fluvial “É aquela causada por rios, perenes ou temporários” (Portal CPRM - Companhia de Pesquisa de Recursos Minerais - Serviço Geológico do Brasil). Muito próxima da Erosão Pluvial só que em maior escala, prolongada ou em alguns casos até permanente, um exemplo mostrado pela a figura 5.

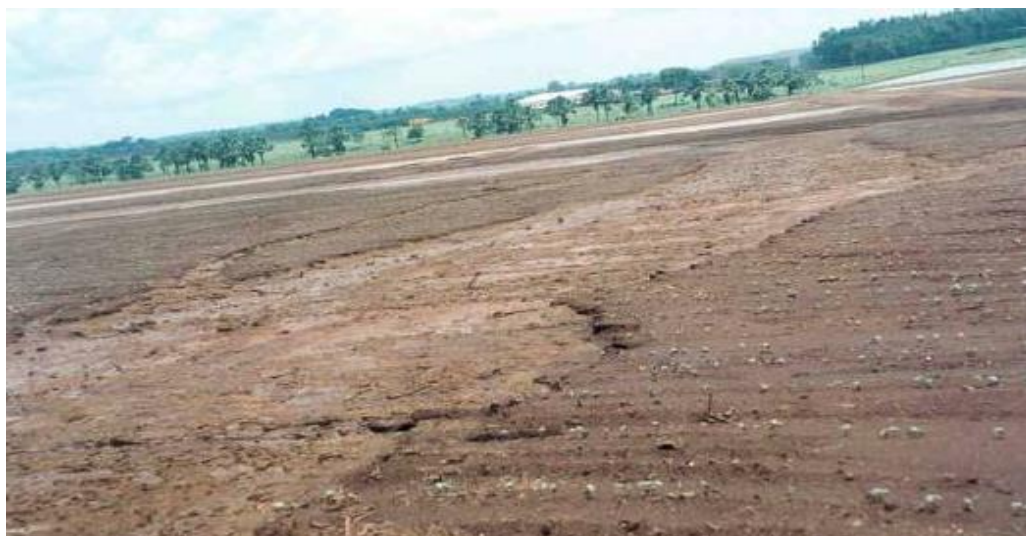
Figura 6. Erosão laminar em um solo agropecuário.

Erosão laminar é a erosão em lençol, que remove as camadas superficiais do solo, que ocorre devido ao escoamento não concentrado. Está ligada ao uso inadequado do solo, principalmente no solo de uso agropecuário como mostra na figura 6 (NAKAJIMA, 2015).

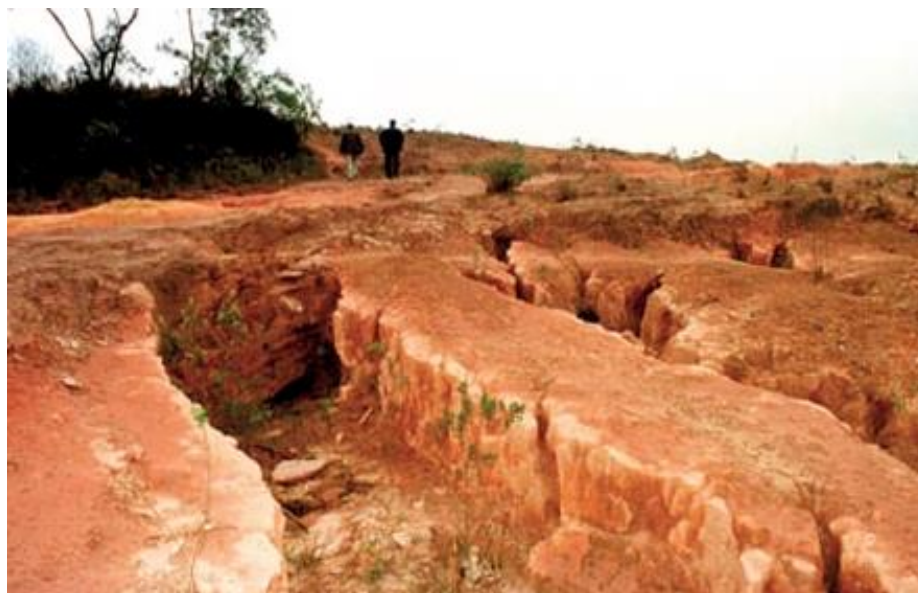
Figura 7. Ravina.

A quantidade excessiva de água atinge o solo de tal forma que as ravinas são semelhantes a pequenos vales ou então grandes valas, por serem muito profundas como mostra a figura 7.

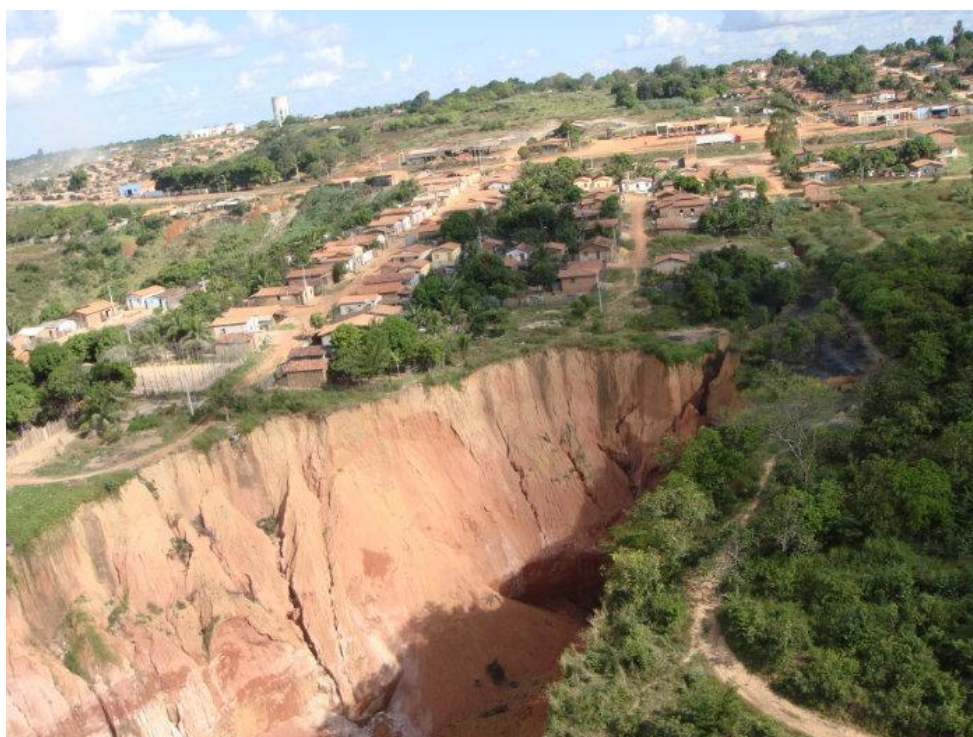
Figura 8. Voçoroca ativa em área urbana.

Locais limpos de vegetação, encostas desmatadas, estes são pontos propensos a formação de voçorocas. Uma forma mais avançada do processo erosivo, as voçorocas são o resultado máximo da erosão, que tem degradado solos e deixando-os até inutilizáveis quando atingem o nível freático. Chegar ao extremo de atingir o lençol freático dificulta ainda mais o controle da erosão, pois tem influência direta no fluxo do lençol, como mostra a figura 8.

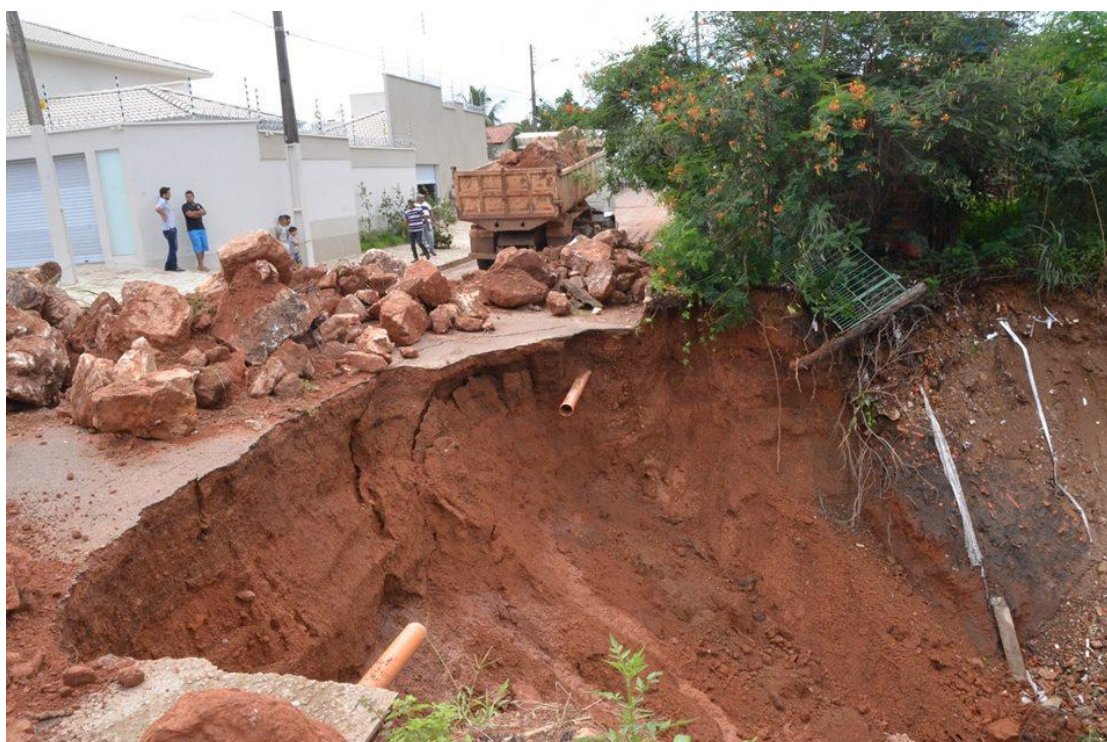
Figura 11. Voçoroca existente em Paraíso do Tocantins

Foi feita uma pesquisa de campo, afim de coletar dados sobre o local, no qual foi identificado habitações em locais desapropriados e uma voçoroca, também conhecida como boçoroca. A ocorrência da mesma deixa o solo infértil, pobre e seco para o cultivo de vegetação.

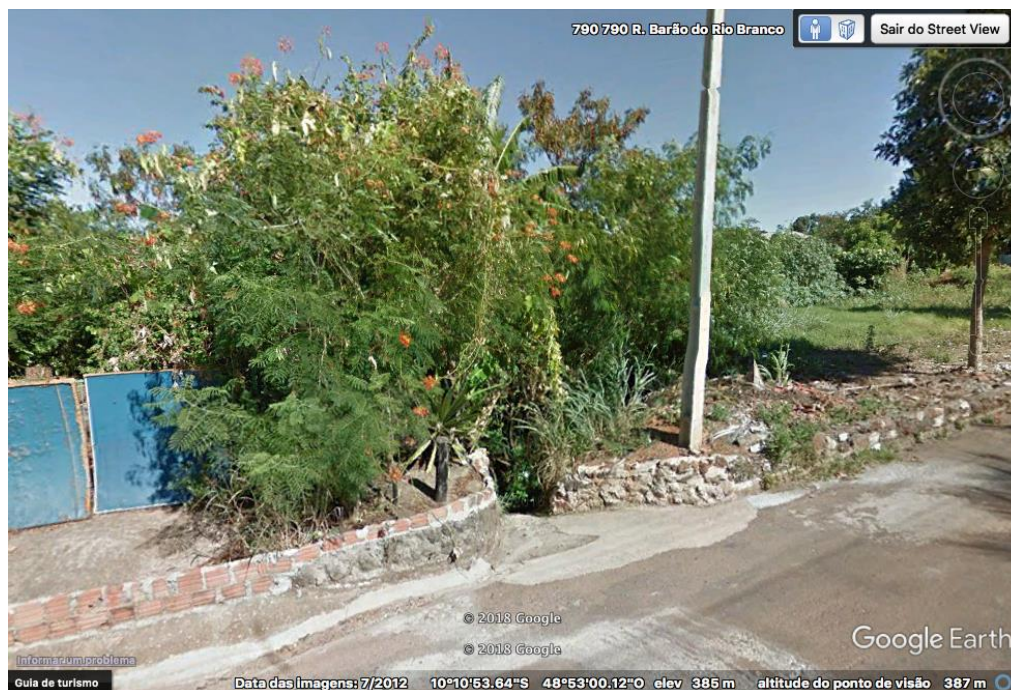
Figura 12. Local antes da voçoroca.

A figura 12 mostra o local da voçoroca, 6 anos, antes do problema ocorrido. Através desta é possível identificar que havia uma vegetação rasteira, uma

construção, um entulho em lugar indevido, uma descida d'água sem dissipador, que foi obstruído com lixos e entulhos.

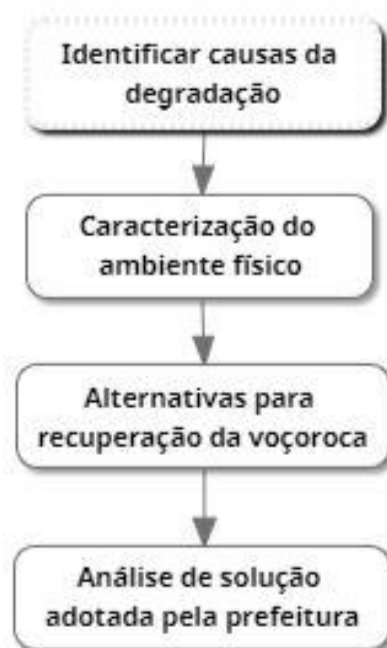
Figura 13. Fluxograma da pesquisa

A figura 13 apresenta a sequência de etapas adaptadas de Guerra et al. (2007) para abordar o objeto de estudo e atender os objetivos deste projeto.

- 1) Na primeira etapa, foi identificada que a degradação da área foi dada pelo acúmulo de lixos no terreno, bem como na descida d'água, de forma que o escoamento superficial tomasse maiores proporções, por conseguinte, a água pluvial passou a ser escoada para locais indevidos.
- 2) A voçoroca em estudo localiza-se em uma área de depressão ocupada por uma mata fechada, em um bairro residencial em Paraíso do Tocantins ao lado encontra-se uma residência que foi atingida pela erosão.
- 3) Nessa etapa, serão apresentadas alternativas para a recuperação da voçoroca, as quais consistem no uso das técnicas de geotêxtil, gabião e paliçada. Serão estabelecidas notas a cada técnica, de acordo com os critérios adotados.
- 4) Na última etapa, será feita uma análise da solução adotada pela a prefeitura de Paraíso do Tocantins, comparando com a técnica de gabião proposta nesse trabalho.

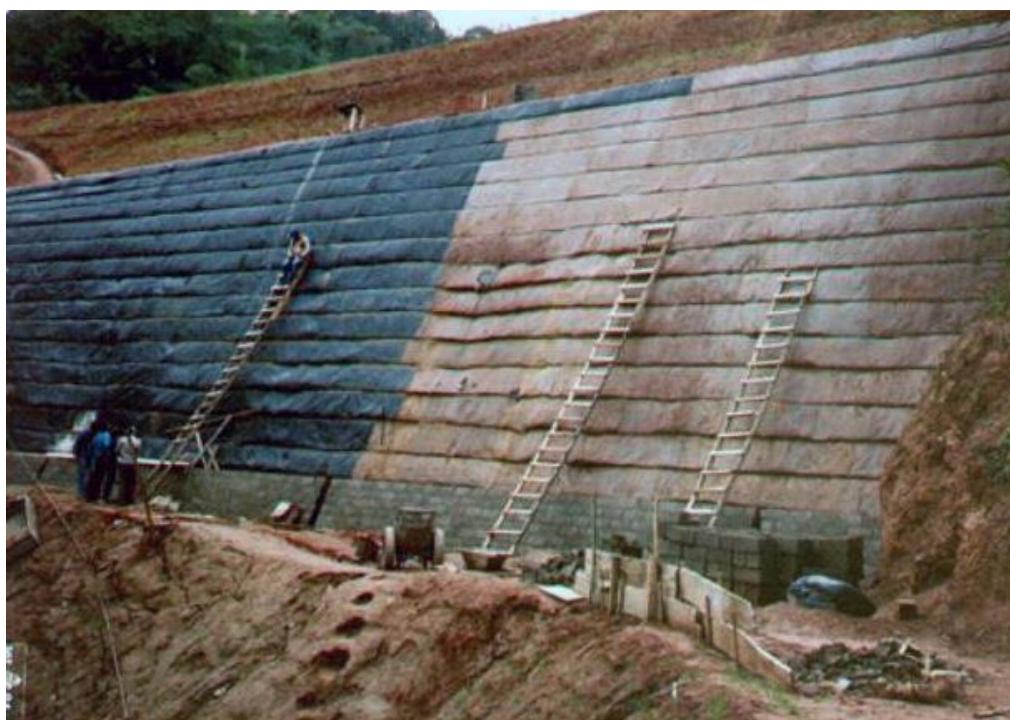
Figura 15. Uso de geotêxtil tecido e não-tecido na primeira obra de talude de solo reforçado no Brasil.

Há várias formas para se criar o muro de contenção, como a face em painel único apoiado, face envelopada, muro modular e face em painel incremental. Os cálculos de análise e projeto de muros de solo reforçado estão relacionados com o diagnóstico do mecanismo de estabilidade internos, externos, globais e da face.

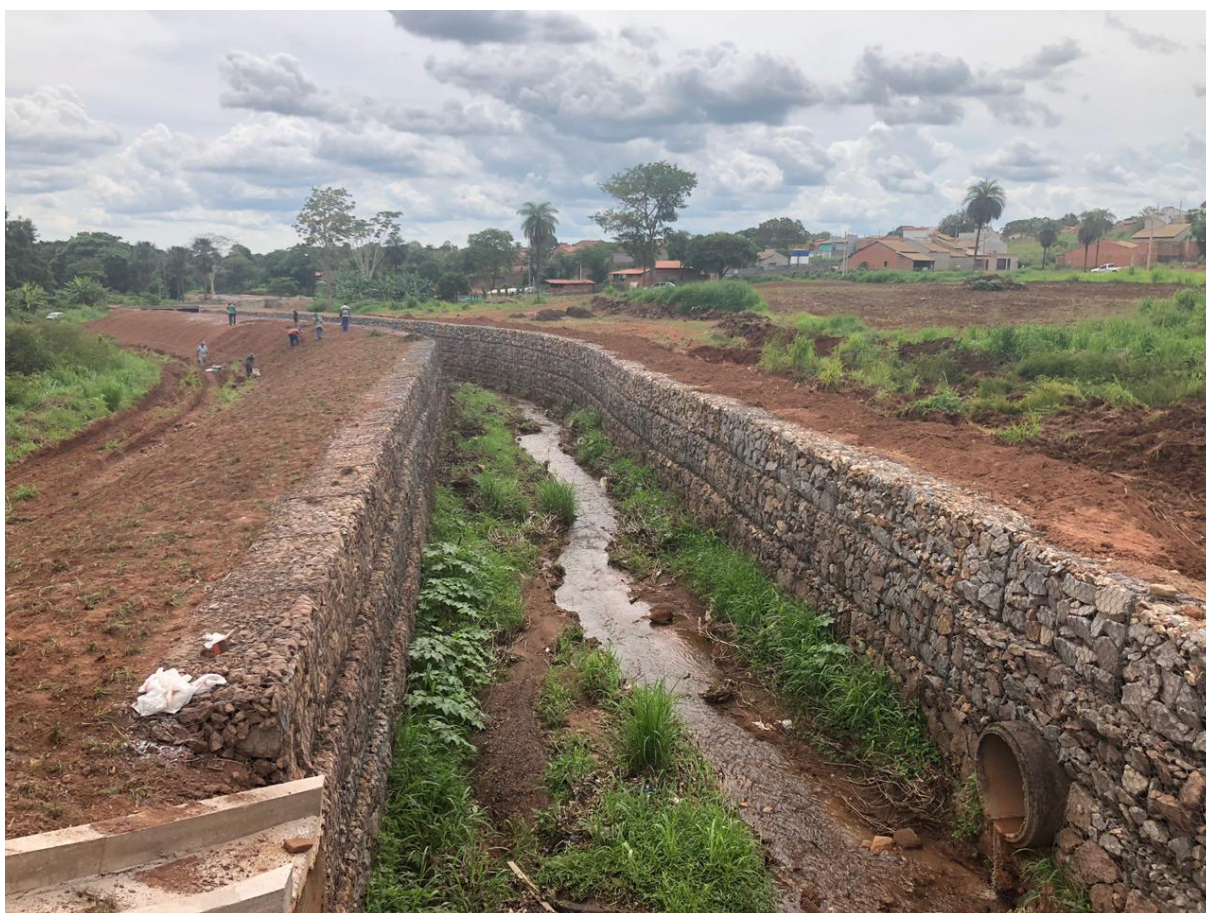
Figura 16. Gabião feito em Paraíso do Tocantins.

O uso de gabião tem suas desvantagens e vantagens, sendo essas o baixo custo, a permeabilidade, flexibilidade, facilidade durante a execução do muro e baixo impacto ambiental. A desvantagem é a dimensão da largura da base, pois é esta que estabiliza o muro, por isso, apresenta uma grande dimensão comprometendo o espaço do terreno. Na figura 17 mostra-se como será feito o uso do gabião com vegetação rasteira.

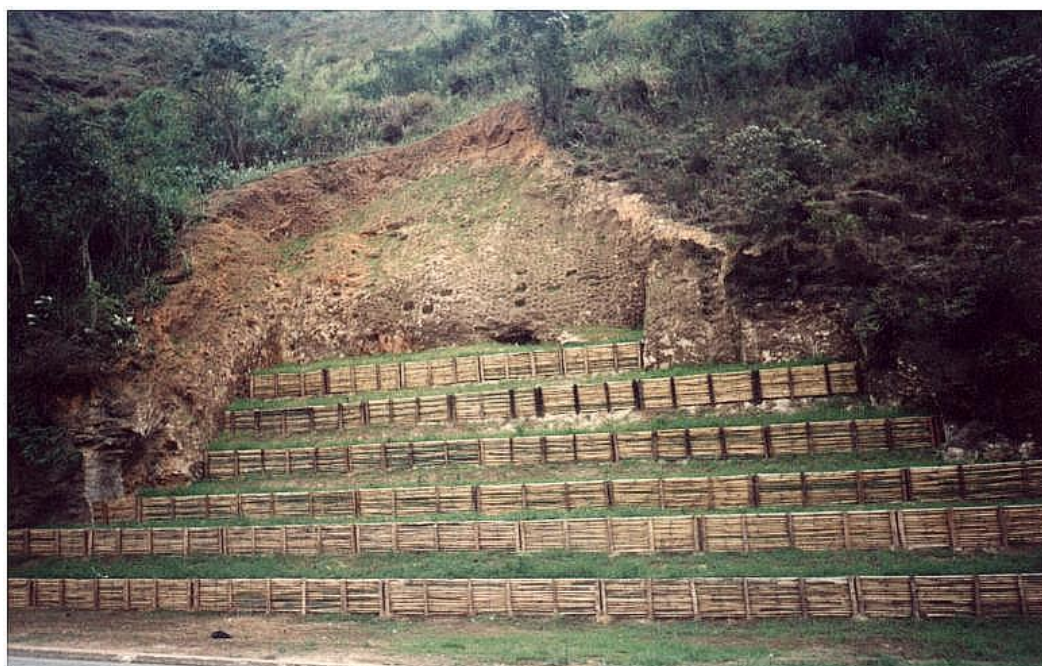
Figura 17. Paliçadas de eucaliptos tratados.

Esta é uma solução onde barreiras são construídas com o intuito de diminuir o impacto da água das chuvas no solo que está degradado, pois, as paliçadas seguram os sedimentos. Ou seja, consiste no controle da erosão na área afetada retendo os sedimentos com uma prática simples e de baixo custo.

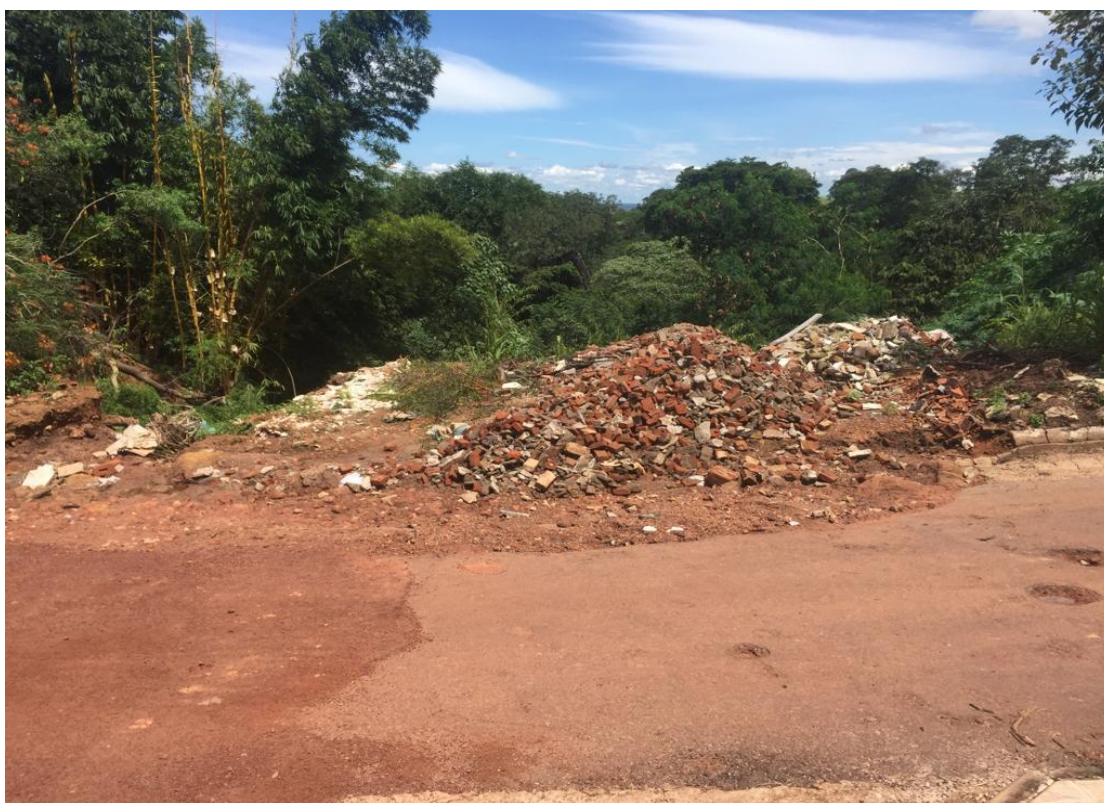
Figura 19. Preenchimento do local com entulho.

deslizamento de terra depredou metade da rua e o muro de uma residência. Diante disso, a prefeitura de Paraíso utilizou uma solução paliativa, obstruiu o buraco com pedras, cangas e entulho como mostra a figura 19, no período de abril de 2018, mas esse tipo de preenchimento pode causar danos futuros, pois fica muitos espaços vazios no aterro, podendo causar outro deslizamento.

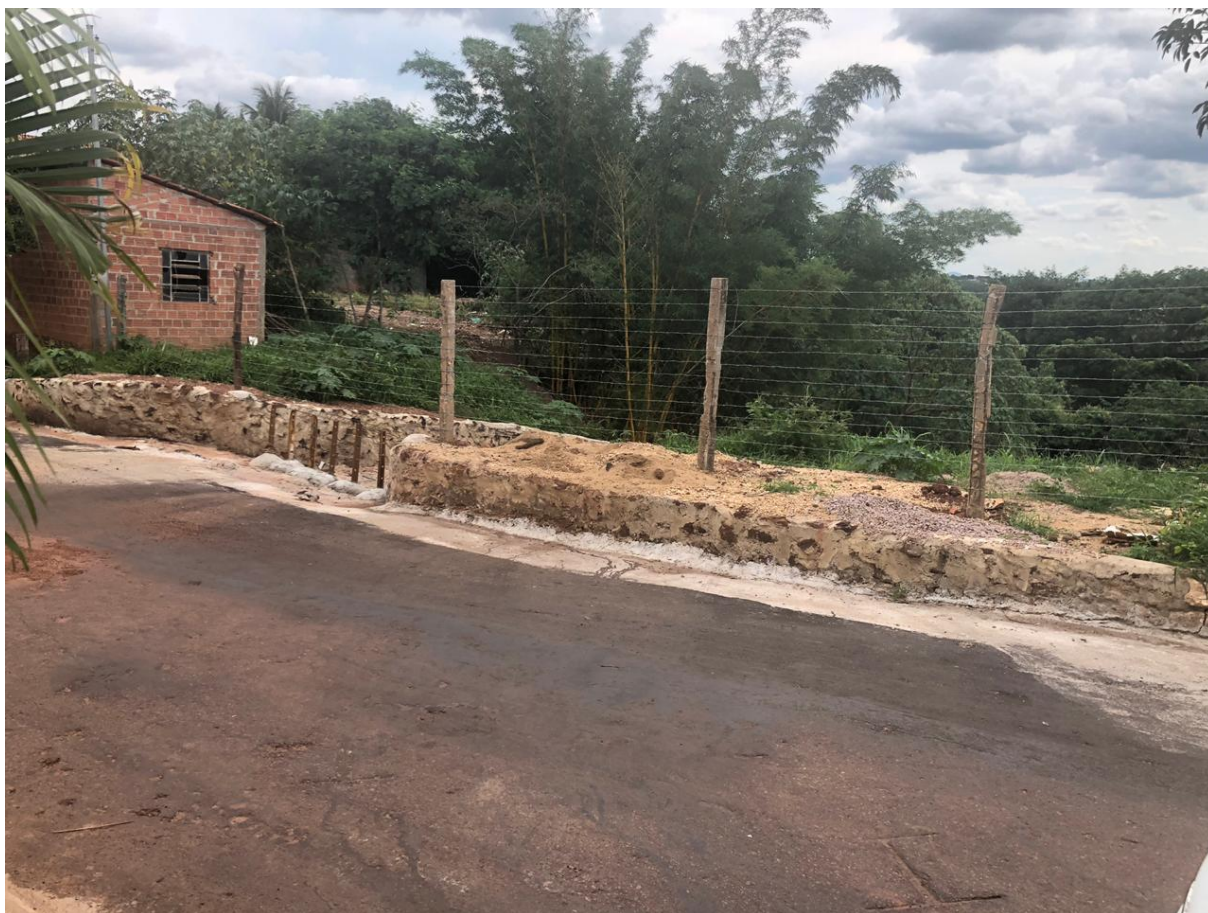
Figura 20. Local recuperado pela Prefeitura Municipal de Paraíso do Tocantins.

Passado o período chuvoso, as obras foram retomadas e, então, foi feita uma descida d'água em grande escala com poucos dissipadores, o aterro foi finalizado e refeito o asfalto que havia sido depredado, como mostra a figura 20. Porém, 4 meses depois de finalizada as obras, foi feita umas visita no local da voçoroca foi possível notar que não foi utilizada nenhuma técnica para reforço do solo ou contenção de erosões, o asfalto que foi reparado já havia problemas, pois estava mole, fazendo que o escoamento superficial pudesse infiltrar e isso pode causar erosões futuras até mesmo outra voçoroca no local.
