CENTRO UNIVERSITÁRIO LUTERANO DE PALMAS

ANÁLISE DO CONTROLE, RECUPERAÇÃO E PREVENÇÃO DA EROSIÃO HÍDRICA NO PARQUE CESAMAR EM PALMAS-TO

Trabalho de Conclusão de Curso (TCC) II elaborado e apresentado como requisito parcial para obtenção do título de bacharel em Engenharia Civil pelo Centro Universitário Luterano de Palmas (CEULP/ULBRA).

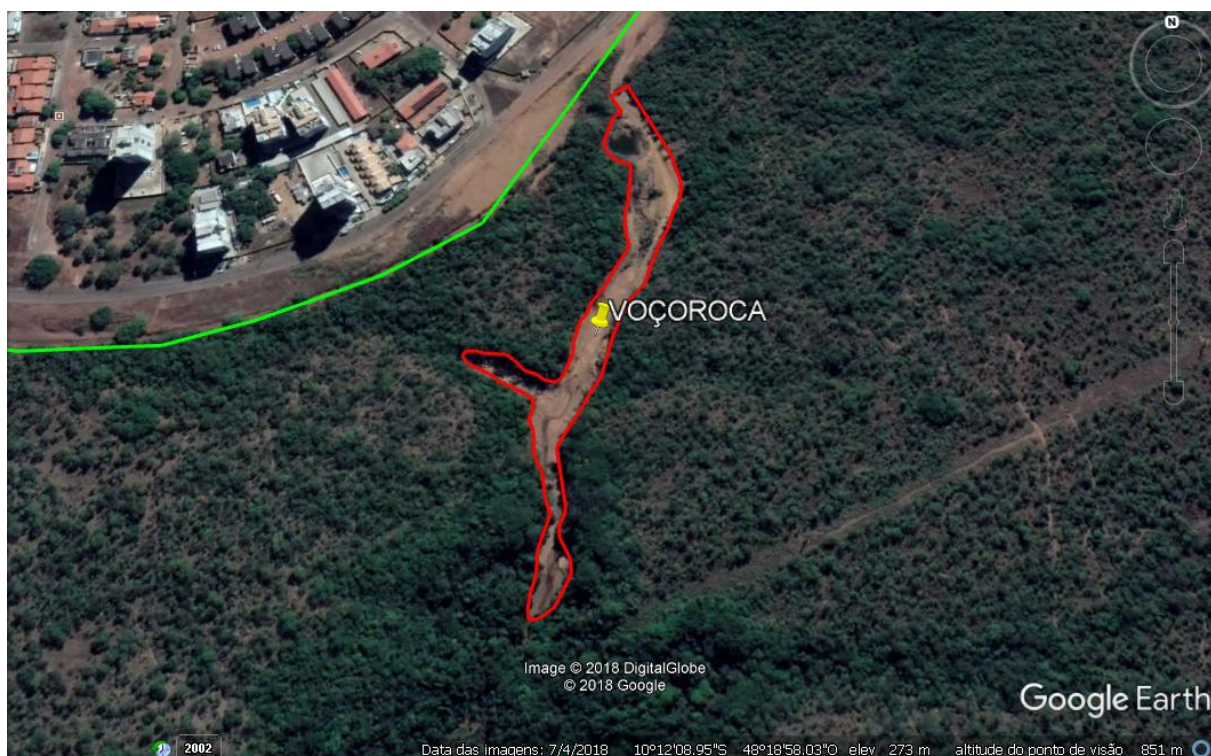
Figura 3 – Localização da voçoroca dentro do parque Cesamar.

A área delimitada em vermelho indica a localização da voçoroca (Figura 3), tem início na galeria, onde escoar a água da chuva e percorre até o lago do parque, em alguns pontos chegando a 6m de profundidade. Visto que Tocantins é caracterizado por 6 meses de períodos chuvosos onde a temperatura média é de 26°C e 6 meses de período de estiagem onde a temperatura média é de 32° .

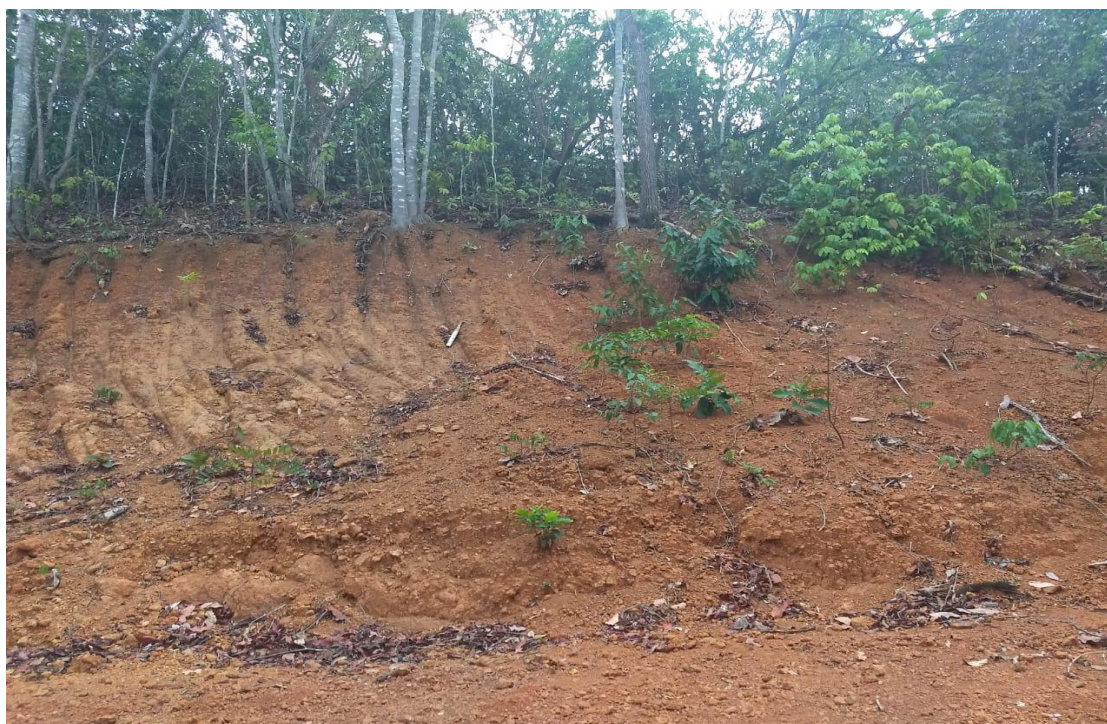
Figura 5 – Vegetação nativa ao redor da voçoroca.

Outro fator relevante, observado na (Figura 5), é o aparecimento de espécies vegetativas se desenvolvendo no horizonte C e no solo presente na base do talude, indicando que a área em si apresenta potencial regenerativo, ou seja com alta resiliência.

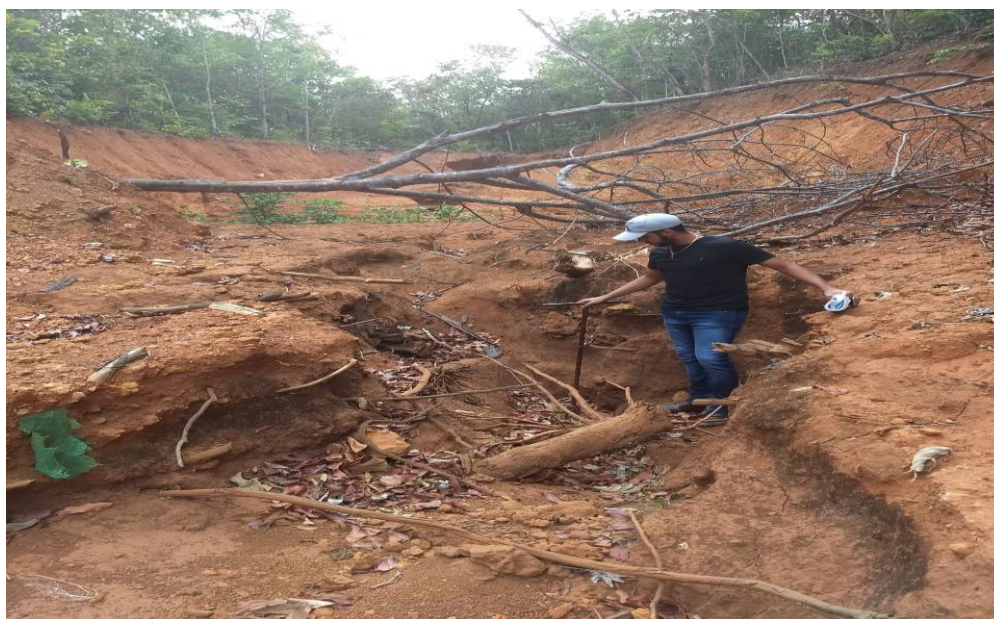
Figura 6 – Formação de uma Ravina dentro da voçoroca.

Esse aumento desenfreado de sulcos e ravinas ocorre devido a entrada de água que chega pela galeria pluvial e é potencializado pela inclinação dos taludes e declividade da voçoroca que chega a uma diferença de cota do seu início até o fim de 14,68m.

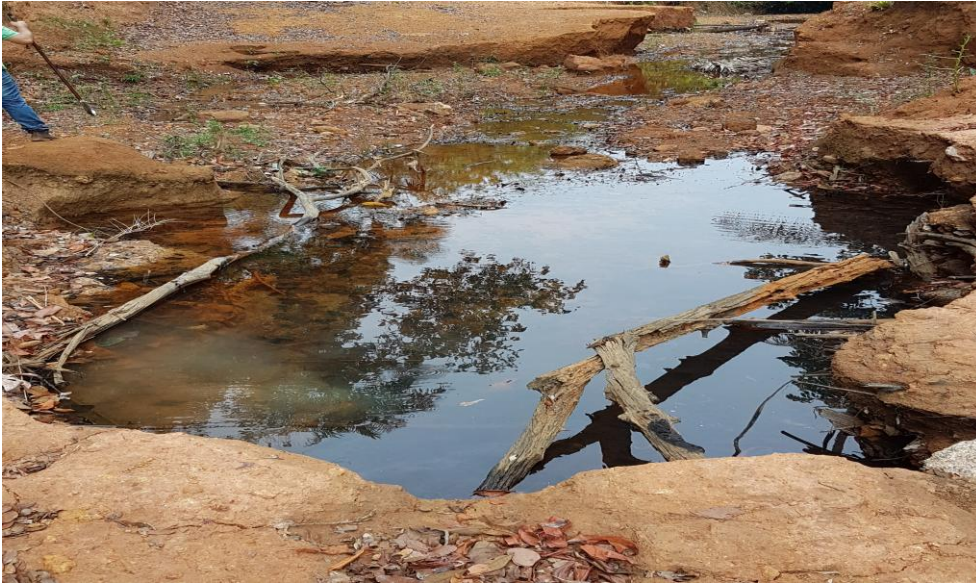
Figura 7 – Afloramento do lençol freático

Nesse percurso investigativo, foi também presenciado uma pequena lagoa de água corrente e cristalina onde foram avistados a presença de pequenos alevinos se desenvolvendo no local. Isso revela que, a voçoroca já está em estágio avançado de desenvolvimento (Figura 7)

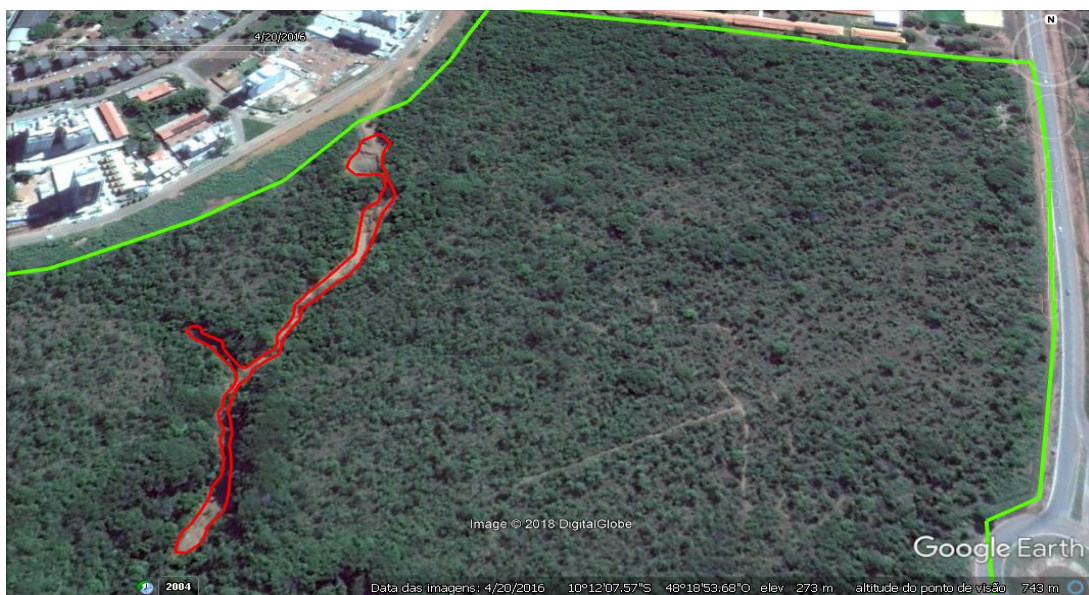
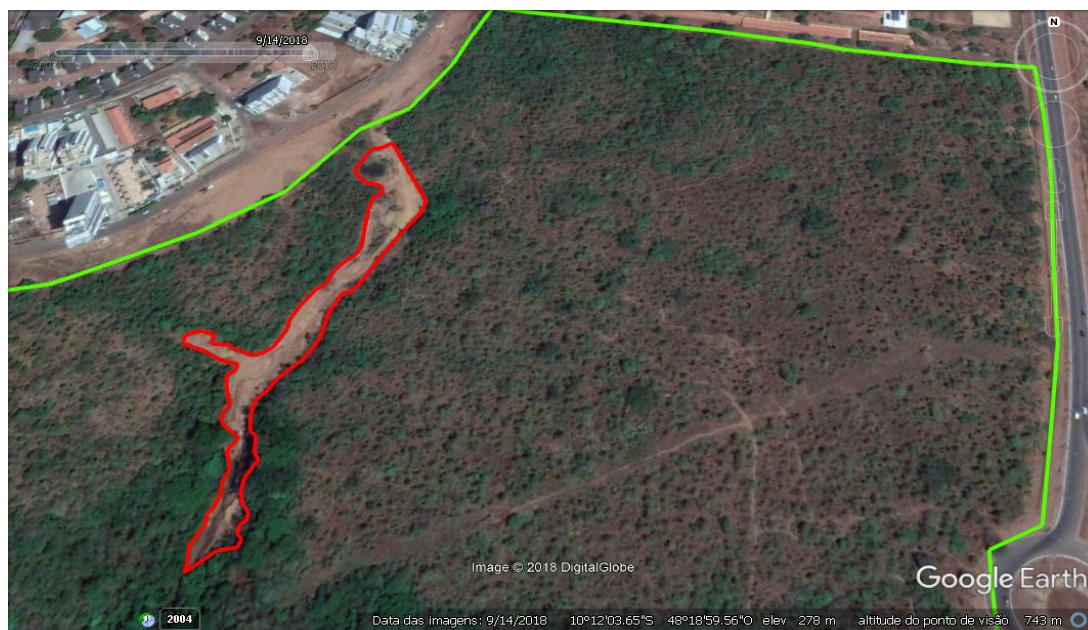
Figura 8 – Delimitação da área de erosão no ano de 2016

Contudo, em 2016, como mostra imagens obtidas pelo Google Earth (Figura 8), a voçoroca ainda não estava neste estágio tão avançado de degradação como temos hoje. A área total da voçoroca naquele ano era de 3320 m². Em pouco mais de 2 anos, a extensão degradada mais do que dobrou (Figura 9), a área passou de 3320 m² para 7661 m², provocando perdas de solos produtivos como o A e o B, bem como destruição de parte da vegetação nativa presente, onde foram se depositando no Lago do parque Cesamar e, conseqüentemente, ocasionado assoreamento.

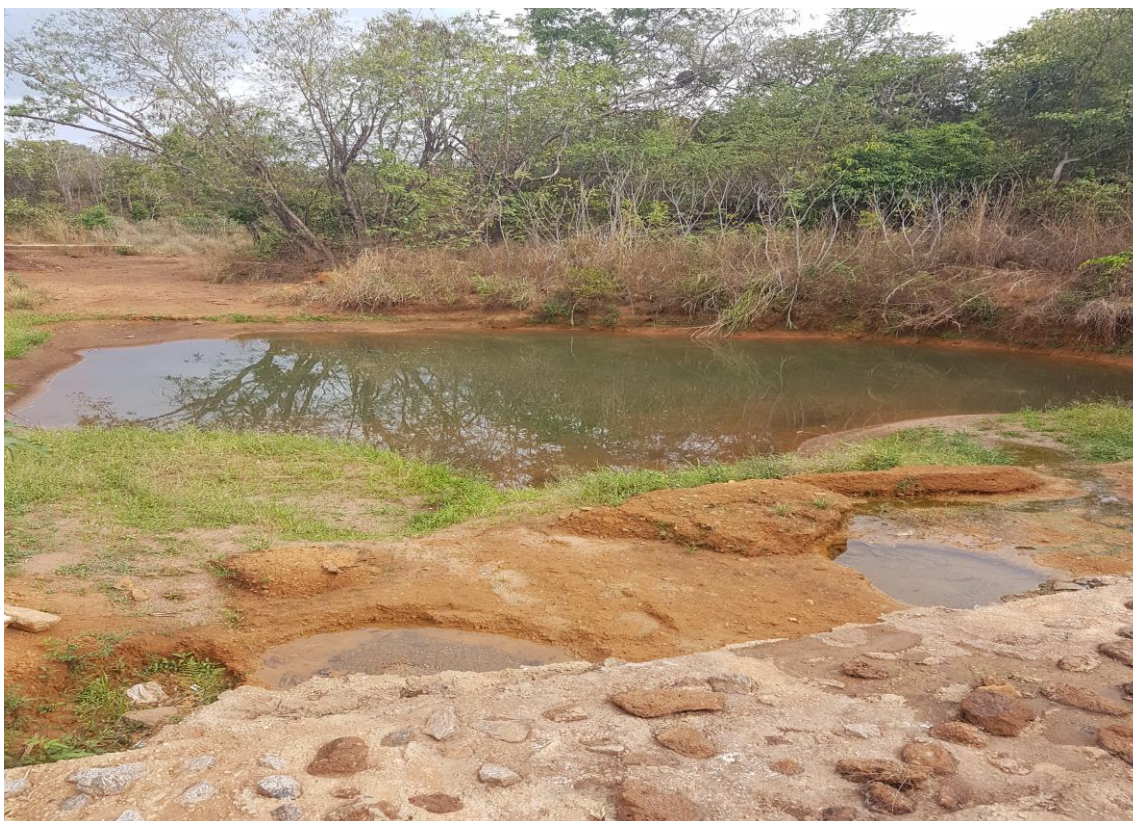
Figura 10 – Bacia de retenção localizada no parque Cesamar.

A Bacia de retenção como mostra na (Figura 10) foi uma alternativa eficaz para controle das enchentes urbanas. Elas foram estruturas criadas para receber água que vem das galerias para proporcionar o correto escoamento das águas pluviais, contendo assim o aumento de possíveis percolações superficiais. Entretanto, o tamanho do reservatório (piscinão) adotado não estava compatível com a quantidade de água recebida e com a baixa capacidade de absorção do solo.

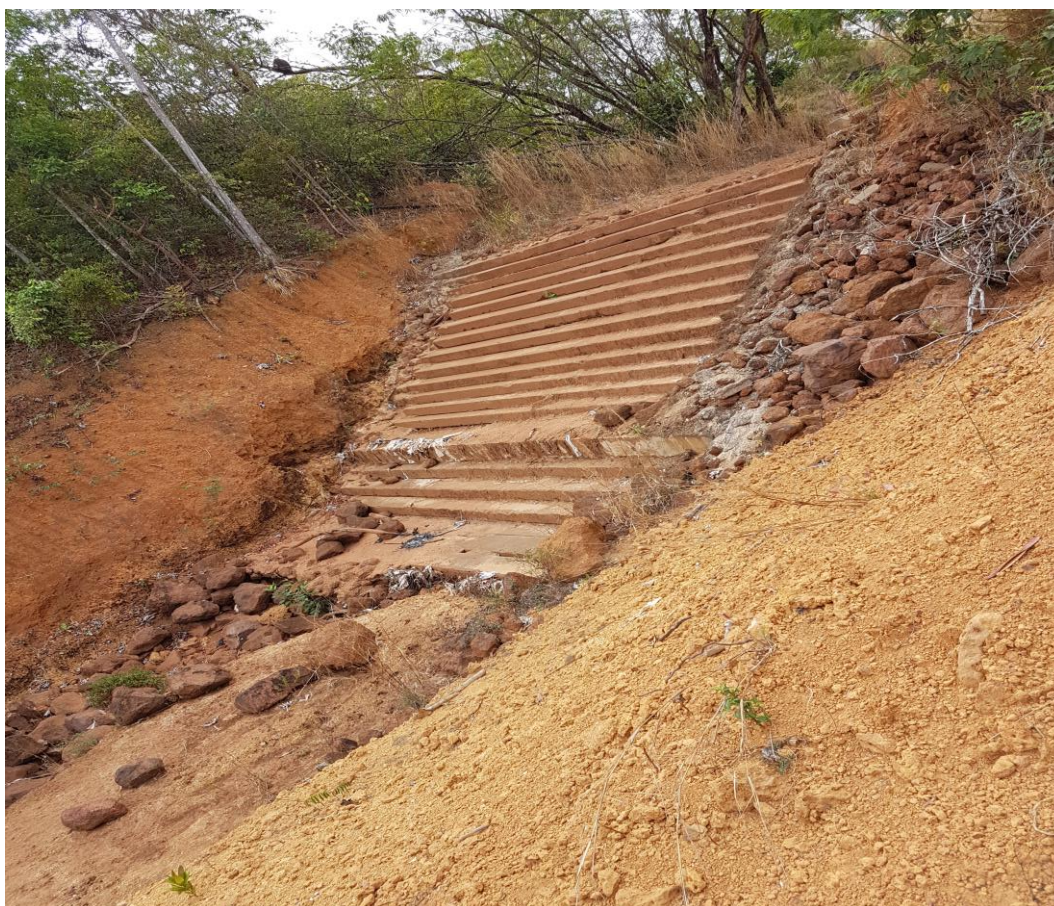
Figura 11 – Localização da escada hidráulica no parque Cesamar.

A escada hidráulica como mostra na (Figura 11) evita erosões regressivas e o surgimento de voçorocas. Escadas hidráulicas dissipadoras, desenvolvidas pela Eco Verde, são estruturas que disciplinam a carga hidráulica de um curso d'água permitindo que a velocidade de escoamento seja compatível com o material que o

Uma das prováveis causas da ruptura da escada hidráulica foi a falta de apoios nas laterais para os elementos de concreto pré-fabricado; outro fator foi o fato de seus elementos pré-fabricados aparentemente não estavam conectados, deste modo a estrutura não trabalha de forma monolítica. Pode ter sofrido algum tipo de erosão por baixo da estrutura que lavou o material que não conseguiu se manter na posição que foram colocadas como contenções.

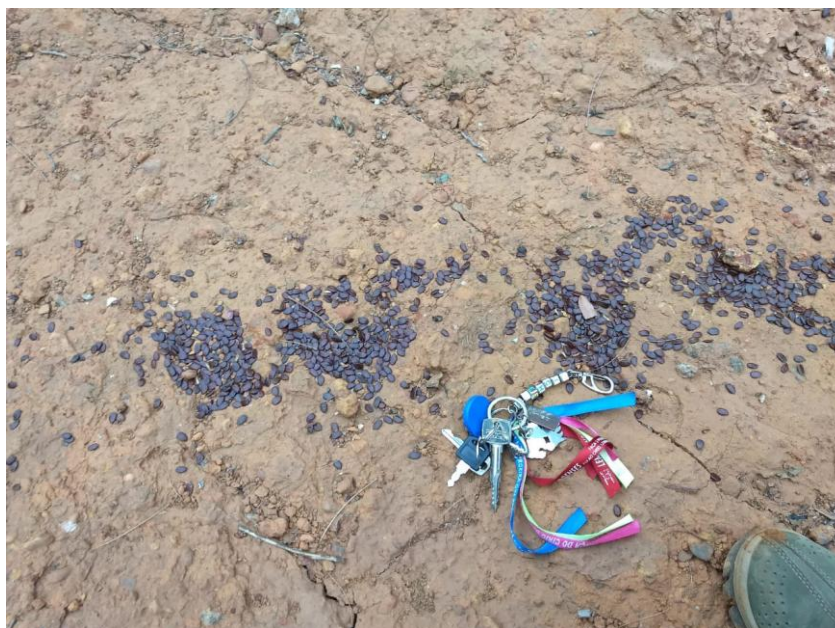
Figura 15 –Sementes de Leucena espalhadas em algumas partes da erosão

Na área da voçoroca foi possível observar alguns exemplares dela distribuídos em toda a extensão e verificado o espalhamento de suas sementes no decorrer da voçoroca, conforme (Figura 15).

Contudo, não se recomenda o plantio de espécies exóticas devido principalmente se tratar de um parque onde predominantemente possuem espécies do bioma cerrado, pois o potencial de invasão de espécies como essa poderá vir a suprimir as espécies nativas. Se for usar esse modelo de recuperação vegetativo recomenda-se o acompanhamento de um biólogo e/ou engenheiro florestal para fazer o manejo das espécies exóticas, controlando a saída delas e a entrada de espécies nativas, afim de evitar que as espécie exótica e invasora se desenvolva mais que a nativa.
