**ANÁLISE DA SEGURANÇA DO TRABALHO EM ÁREAS DE VIVÊNCIAS NA  
CONSTRUÇÃO CIVIL – ESTUDO DE CASO EM UM CANTEIRO DE OBRAS EM  
PALMAS – TO.**

Trabalho de Conclusão de Curso (TCC)II elaborado e apresentado como requisito parcial para obtenção do título de bacharel em engenharia civil pelo centro Universitário Luterano de palmas (CEULP /ULBRA).

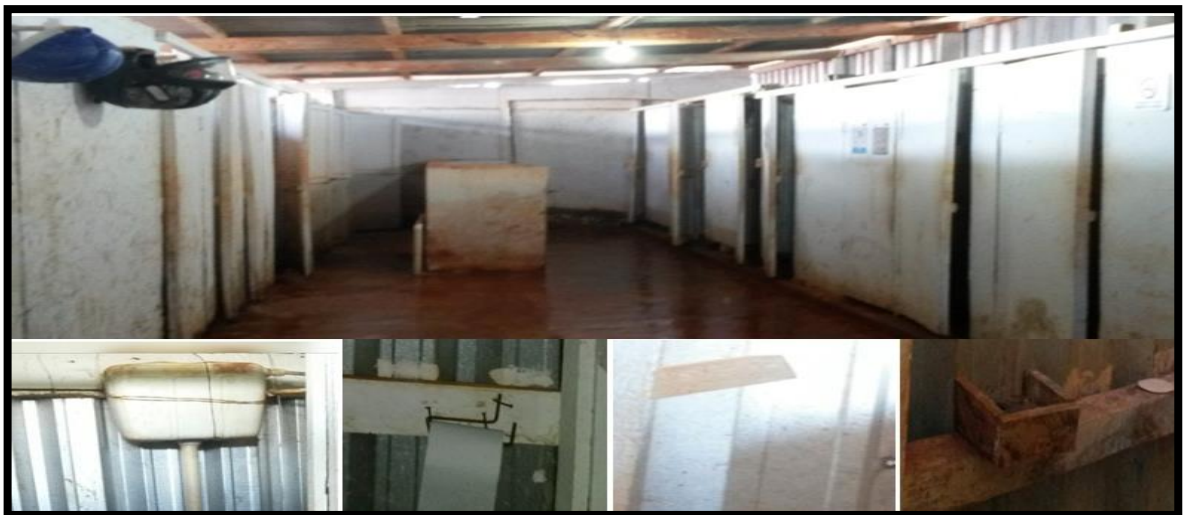
Figura 3: Vista do sanitário da obra.

A estrutura de confecção das instalações sanitárias é de zinco e madeira, com divisórias internas entre um vaso sanitário e outro, assim como para os chuveiros mictórios, coletivos tipo calha, da mesma forma é o lavatório, feito de concreto, com revestimento liso, com torneira de plásticos, ligado à rede esgoto e o piso com revestimento liso cimentado com escoamento para a rede de esgoto, saboneteira e cabides de madeira, conforme figura seguir.

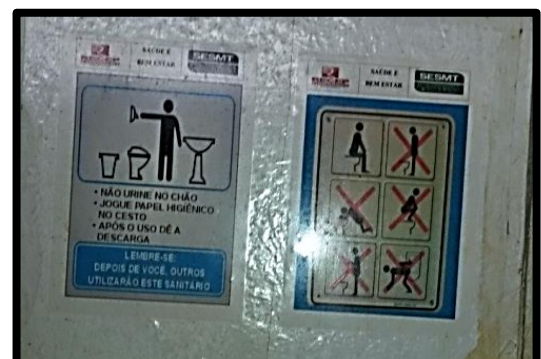
Figura 4: Cartaz educativo sobre normas de higiene.

A empresa orienta com cartazes informativos de como manter e conservar o ambiente sem degradação. Como mostra a figura ao lado.

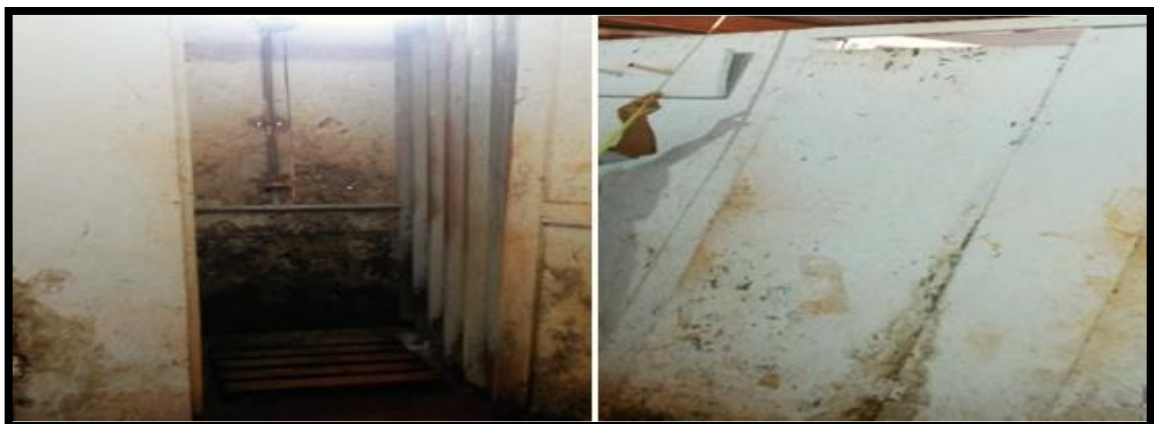
Figura 5: Imagem do box e porta do banheiro

As portas não estavam conforme a norma, devido a deterioração da madeira como mostra a (figura 4 abaixo) verificou-se desgaste, não impedia o devassamento para manter resguardo o uso adequado do usuário.

b) Ter paredes de material resistente e lavável, no qual também pode ser utilizada madeira: as paredes eram de placas de zinco e madeira. A madeira por ser um material de baixa resistência a umidade, as portas e a estrutura do ambiente encontram danificadas com patologias na estruturas e degradação, como mostra a figura 4

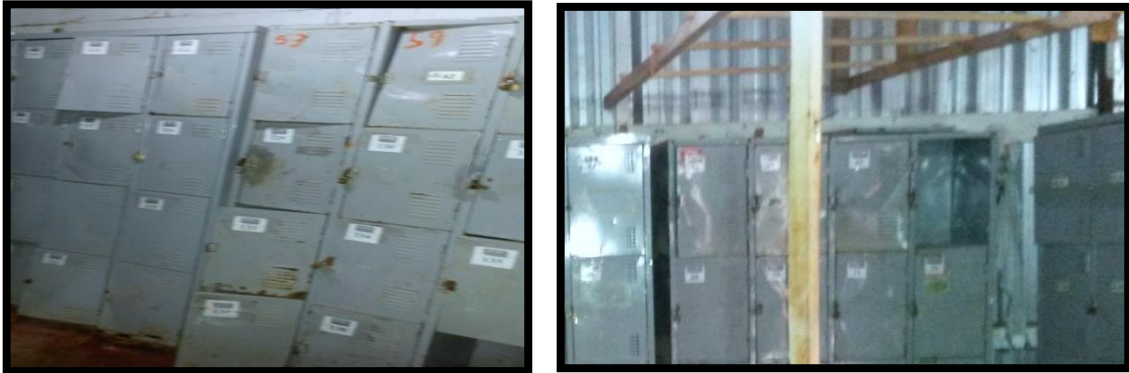
Figura 8: Armário roupeiro de aço para vestiário.

Durante a análise da área de vivência no canteiro de obra verificou-se que o vestiário e as instalações sanitárias são conjugados, e o espaçamento de circulação suficiente e adequado a mobilidade dos operários, contudo não havia nenhum tipo de ventilação no local, e as iluminações eram artificiais, os armários metálicos individuais com cadeado, no entanto, alguns encontravam-se sem portas e cadeados, devido o material ser metálico estavam danificados com corrosões, conforme imagem abaixo.

Ter armários individuais, todos com fechadura ou dispositivo com cadeado: durante o levantamento constatou-se que alguns dos armários encontravam-se danificados, com trancas estragadas e alguns com início de corrosão no aço, estando em desacordo da NR 18.

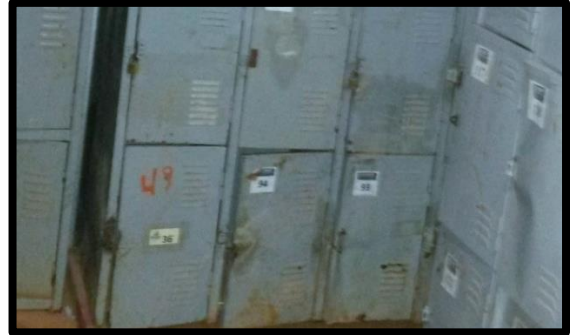
Figura 9: Armário roupeiro de aço para vestiário.

Ser conservado em perfeito estado de higiene e limpeza: Este item está completamente em desconformidade, pois havia no local armários com corrosão, sem portas e faltando cadeados (gravura ao lado).

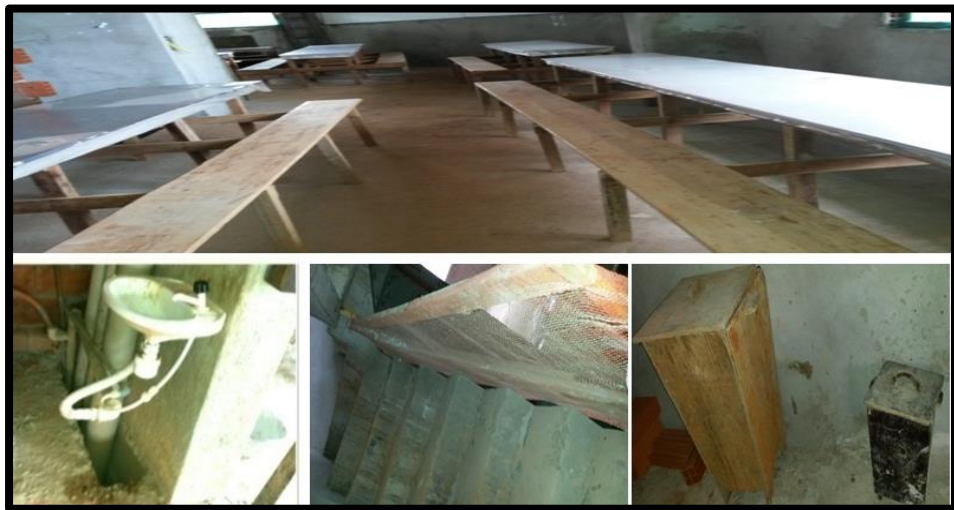
Figura 11: Refeitório

O refeitório era localizado no segundo andar da obra, com acesso pela escada com proteção de madeira e tela, O espaço bem ventilado, as paredes com acabamento em reboco, piso de concreto, janelas protegidas com telas, conforme se observa a cena abaixo.

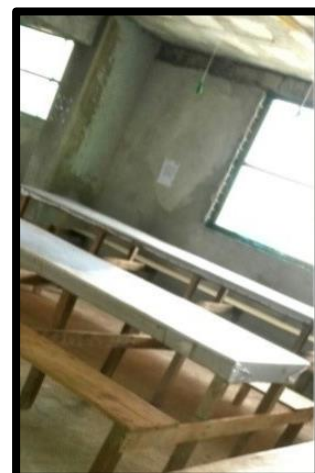
A mesma tinha Instalações elétrica pé-direito de 3m, o ambiente claro e bem ventilado, alimentação fornecida por uma empresa especializada em alimentos, com mesas e bancos de madeiras. O ambiente continha lixeiras fabricadas de placas compensado com tampa para descartar restos de detritos, havia lavatório para asseio das mãos, e as mesas revestidas com material laváveis com assentos de madeiras, efígie ao lado.

Figura 12: Mesas com material lavável.

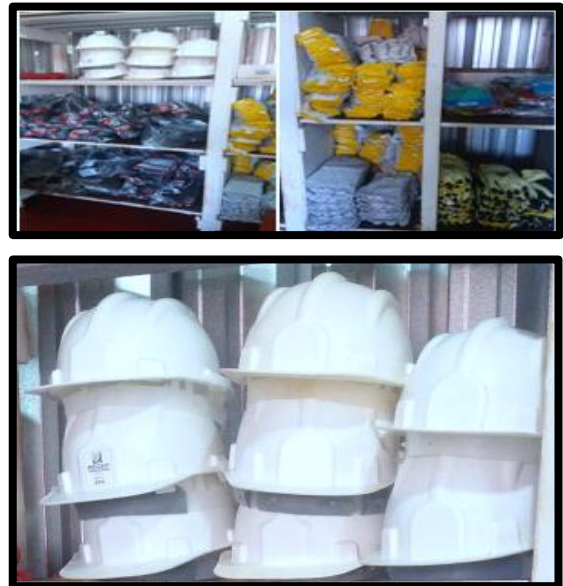
Cada item da obra era citado no PCMAT da empresa, além de acompanhar e garantir a disponibilidade de equipamentos de proteção individual com luvas, óculos e máscara para soldador, protetor facial, protetor auditivo e cinto de segurança para descida, respirador descartável, capacete de boa qualidade e em quantidade suficiente para todos da obra. Conforme representado na figura ao lado.

Figura 14: Estoque de Equipamento de Proteção Individual disponível na obra.
