**ESTUDO DE PAVIMENTO E ACESSIBILIDADE DAS ESTAÇÕES DE
ÔNIBUS DA AVENIDA JOAQUIM TEOTÔNIO SEGURADO EM
PALMAS-TO**

Projeto apresentado como requisito parcial da disciplina Trabalho de Conclusão de Curso II (TCC) do curso de Engenharia Civil, orientado pelo Professor Especialista Fernando Moreno Suarte Junior.

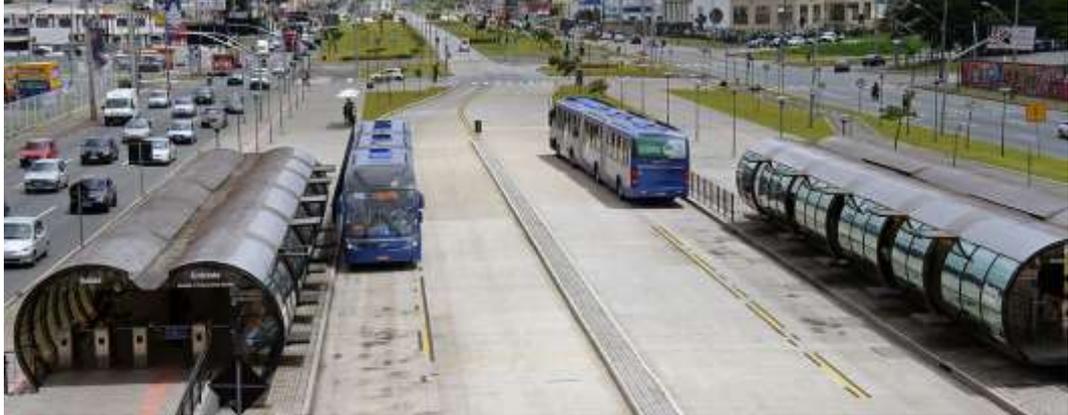
de acessibilidade universal, proporcionando conforto e segurança aos usuários conforme mostra a Figura 1 (EMBARQ, 2015).

Figura 1: Estação de ônibus da cidade de Curitiba

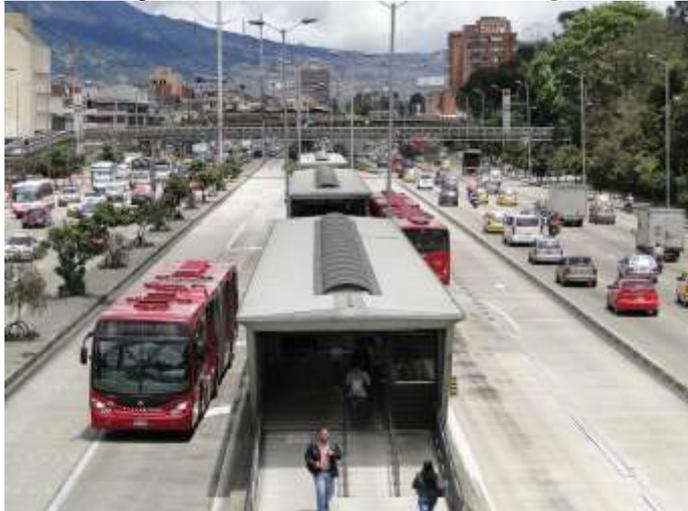
O primeiro sistema de BRT foi a Rede Integrada de Transporte, na cidade de Curitiba, Paraná, Brasil, que está em operação desde de 1974. Este sistema inspirou muitos outros semelhantes em todo o Brasil e no mundo, como por exemplo o TransMilenio, em Bogotá, Colômbia, como mostra a figura 2, inaugurado em 2000, já no ano de 2013, o sistema foi implantado em mais de 166 cidades (EMBARQ, 2013).

Figura 2: Estação de ônibus da cidade de Bogotá, Colômbia.

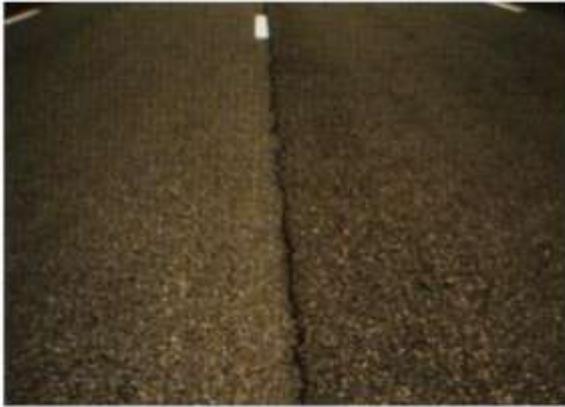
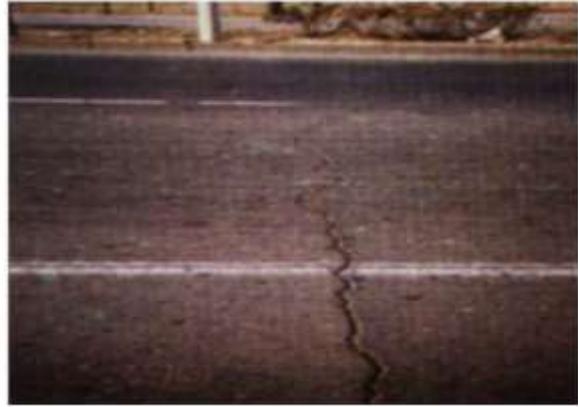
Segundo DNIT (2003), Trincas isoladas se divide em três grupos: trinca transversal onde sua direção predominante e ortogonal ao eixo da via podendo ser curta em caso de sua extensão ser menor do que 100 cm ou longa quando superior, trinca longitudinal onde sua direção predominante e paralela ao eixo da via podendo ser curta em caso de sua extensão ser menor do que 100 cm ou longa quando superior, e trinca de retração que não se atribui aos fenômenos de fadiga e sim aos fenômenos de retração térmica ou do material do revestimento ou material de base rígida subjacentes ao revestimento trincado. Podemos verificar alguns exemplos na figura 8.

Figura 8: Exemplos de trincas isoladas

Trincamento longitudinal

Trincamento transversal

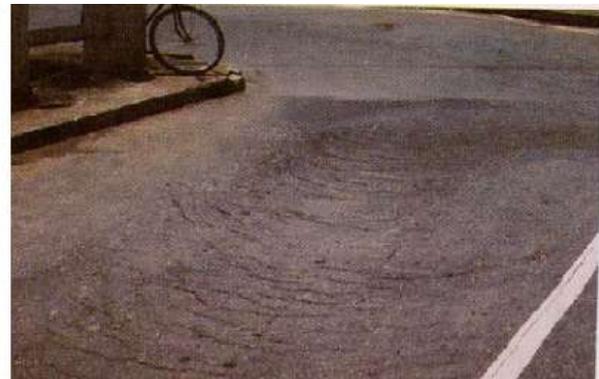
Trincas interligadas segundo DNIT (2003), são de dois tipos os quais podem apresentar ou não erosões acentuadas nas pontas: trinca tipo “Couro de Jacaré” no qual consiste em um conjunto de trincas interligadas sem direções preferenciais, e a trinca tipo “Bloco” que consiste em trincas interligadas caracterizadas pela configuração de blocos formados de lados bem definidos. Identificadas na figura 16.

Trinca tipo "Couro de Jacaré"

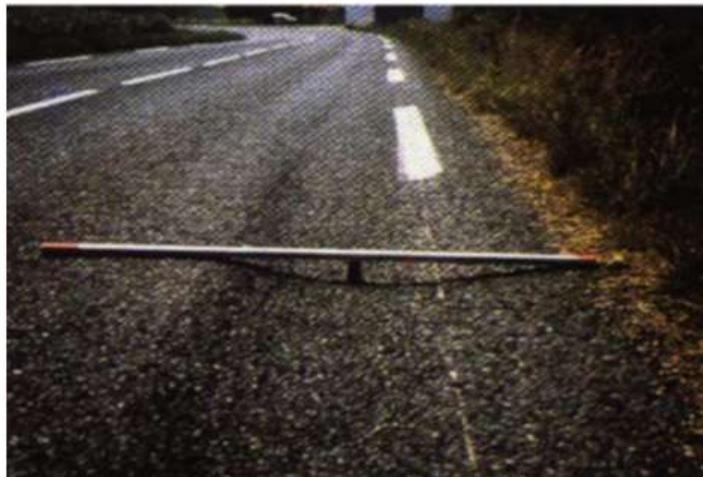
O mesmo autor define afundamento plástico aquele no qual é causado pela fluência plástica de uma ou mais camadas do pavimento ou do subleito, apresentando o acompanhamento de solevamento. Podendo ser classificada de acordo sua extensão, quando menor de 6m é denominado de afundamento plástico local, e quando maior de 6 m e estiver localizada ao longo da trilha de roda é denominada de afundamento plástico da trilha de roda, como observado na figura 10.

Figura 10: Afundamento de trilha de roda

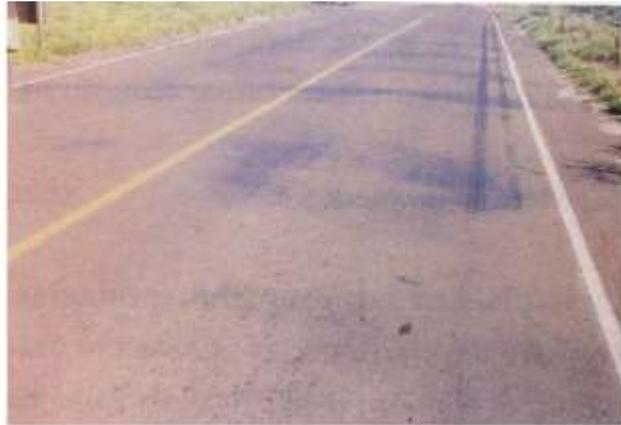
A exsudação segundo DNIT (2003), se deve ao fato do aparecimento de excesso de ligante ou argamassa betuminosa na superfície do pavimento, ocasionado pela migração do ligante através do revestimento, como demonstra a figura 17.

Figura 11: Exemplo de exsudação no pavimento

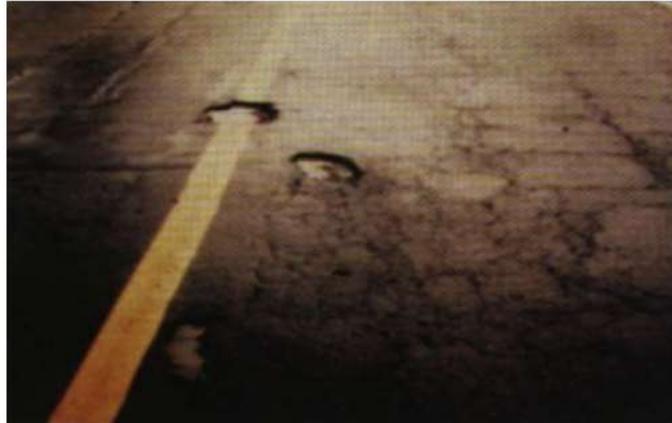
As panelas são cavidades de tamanhos variados, ocorrendo em qualquer local da superfície do pavimento, principalmente próximos das trilhas de roda por serem mais solicitadas, ocasionada por diversas causas como por exemplo a falta de aderência entre camadas superpostas, causando o deslocamento das camadas, como observado na figura 18 (DNIT, 2003).

Figura 12: Exemplo de painéis ou buracos no pavimento

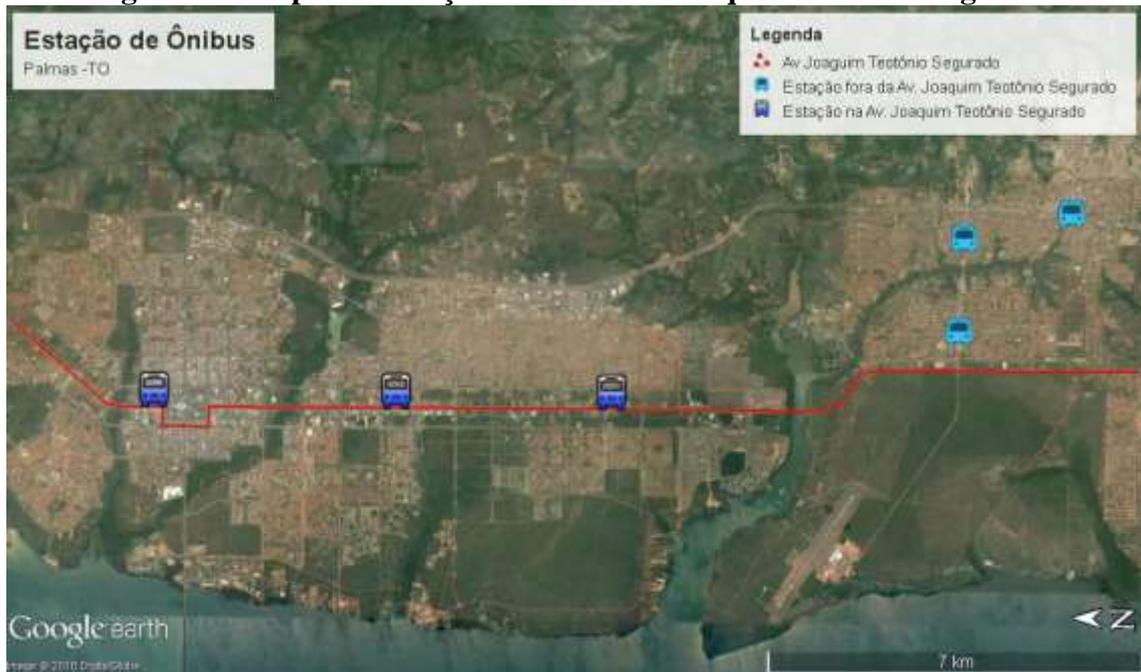
As estações de ônibus da cidade de Palmas-TO, foram dispostas de forma planejada em um total de (seis) estações, dotadas de nomes de povos indígenas do estado do Tocantins. A distribuição com os respectivos nomes está representada na figura 13. Somente três estações estão localizadas na Avenida Joaquim Teotônio Segurado as quais são: estação Apinajé (1), Xambioá (2) e Krahô (3), conforme representado na figura 14.

Figura 14: Mapa das estações da Avenida Joaquim Teotônio Segurado

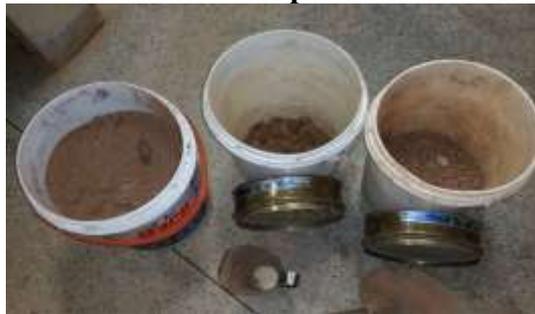
Foi retirado amostras de solo da estação de ônibus Xambioá, no total de 27kg, no qual esta amostra foi secada ao ar livre e passada na peneira 19 mm para a eliminação do material retido nesta peneira, o material passante foi colocado em uma bandeja metálica no qual foi passado em outra peneira 4,8 mm, para a separação e pesagem deste material (Figura15 e 16). Foi realizado a montagem de cinco corpos de prova no qual cada um pesa 5kg. A estas amostras de solo era acrescentada quantidade de água suficiente para que a amostra atingisse teor de umidade ótimo determinado no ensaio de compactação, o solo era revolvido até que a amostra apresentasse aspecto homogêneo (Figura 17), em seguida são colocadas cinco camadas do material em um molde cilíndrico e são dados 12 golpes com o soquete demonstrado na figura 18.

Figura 15: Solo retido nas peneiras 19mm e 4,8mm

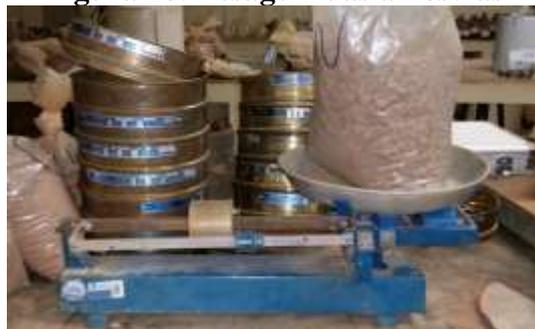
Figura 16: Pesagem das amostras

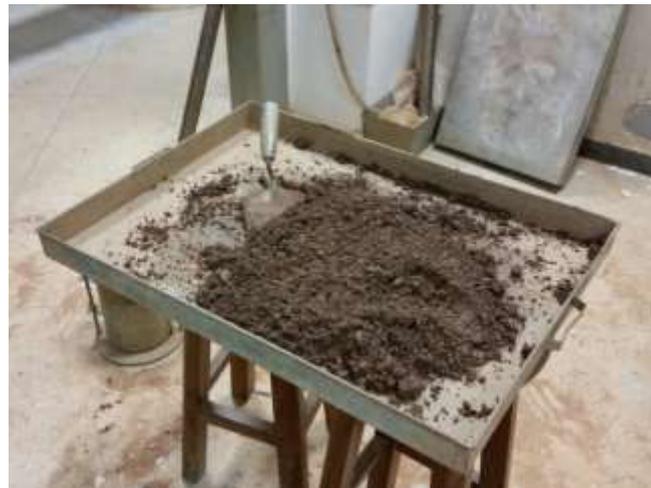
Figura 17: Solo misturado com teor de água

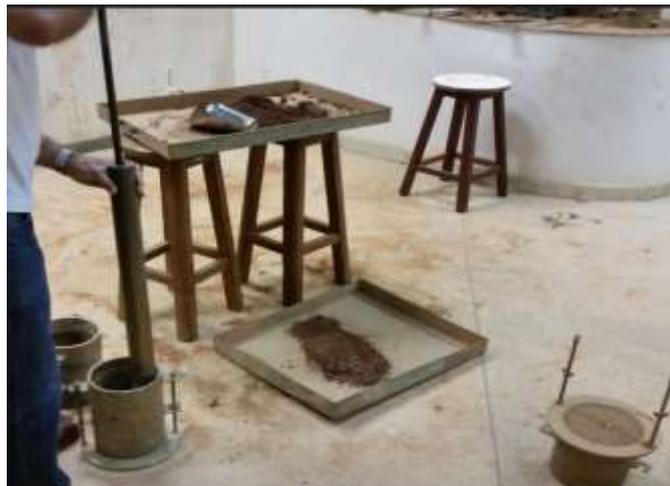
Figura 18: Realização dos golpes com a haste

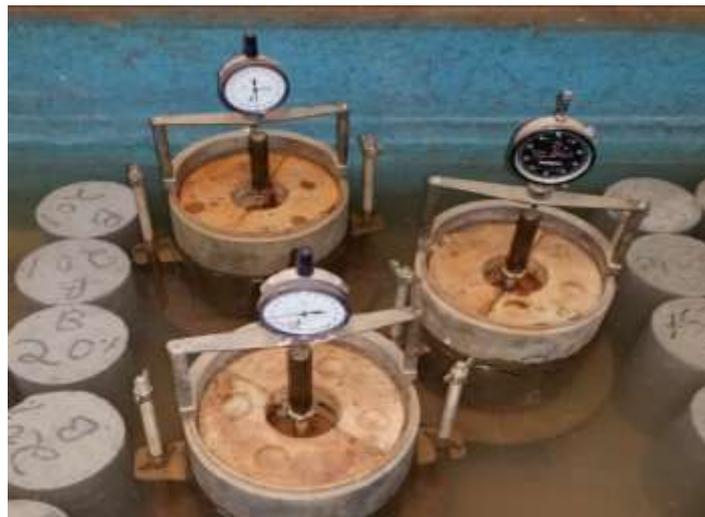
Posteriormente as amostras foram imersas em água, durante 4 dias (Figura 19), após o período de embebição, retirava-se cada corpo de prova da imersão e escoava-os por no mínimo 15 minutos, após esse tempo realizava-se o ensaio de penetração.

Figura 19: Amostras imersas na água

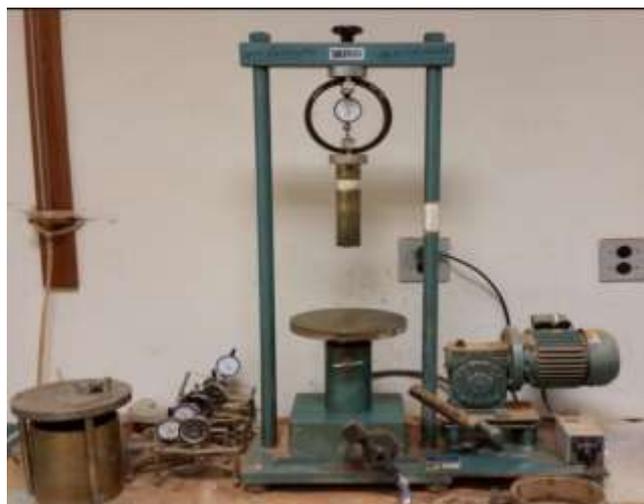
O conjunto era colocado sob o prato da prensa de CBR, o assentamento do pistão de penetração era feito pela aplicação de uma carga de aproximadamente 45 N controlada pelo deslocamento do ponteiro do extensômetro do anel dinamométrico. Sempre se atentava para que tanto o extensômetro do anel dinamométrico, quanto o extensômetro que mede a penetração do pistão no solo estivessem zerados para somente assim acionar a manivela (Figura 20).

Figura 20: Pistão de penetração

A manivela era rotacionada de forma a impor à prensa um deslocamento de 1,27mm/minuto, as leituras eram realizadas conforme prescrito na norma DNIT 172/2016: a cada 0,5; 1,0; 1,5; 2,0; 2,5; 3,0; 3,5; 4,0; 5,0; 6,0; 7,0; 8,0; 9,0; 10,0 minutos.

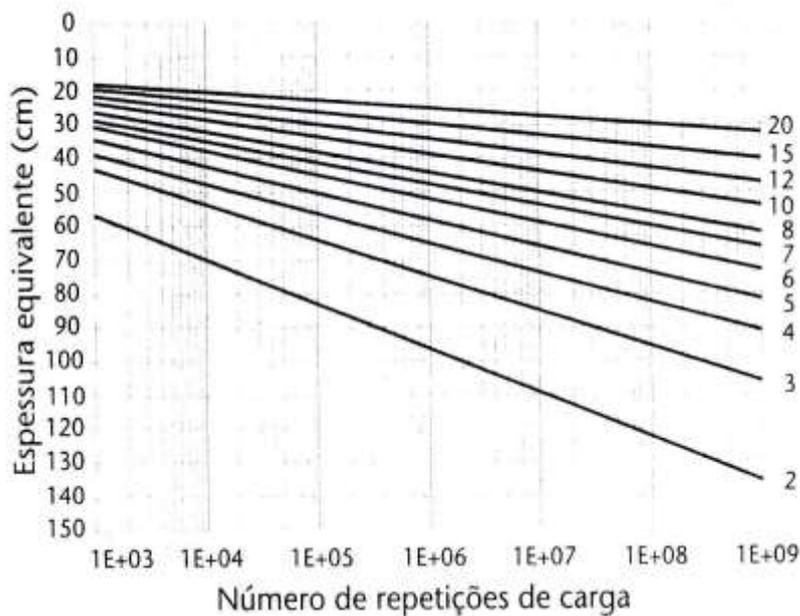
Através do ábaco de dimensionamento, mostrado na figura 21, e do Índice de Suporte do solo, foi possível dimensionar a espessura das camadas.

Figura 21: Ábaco para dimensionamento de pavimento flexível do DNER

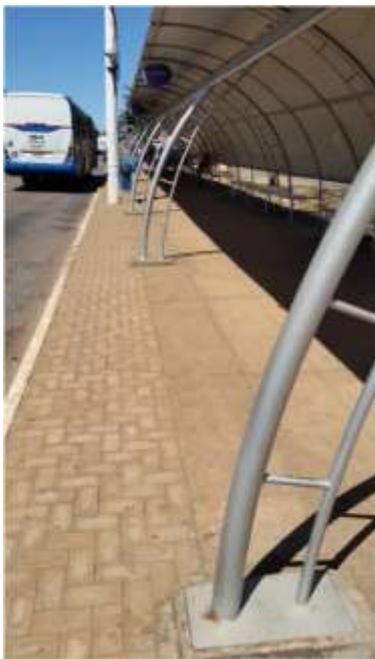
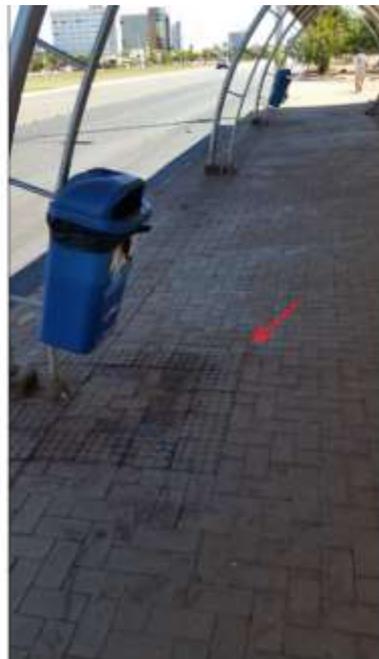
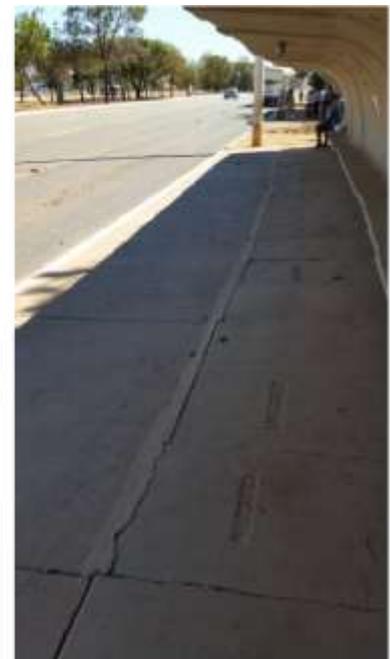
Figura 27: Situação Atual das estações de ônibus no quesito Piso Tátil

A figura 27 mostra a situação atual de cada estação com relação ao piso tátil, no qual apenas a estação Xambioá possui piso tátil mais não em toda a sua extensão.

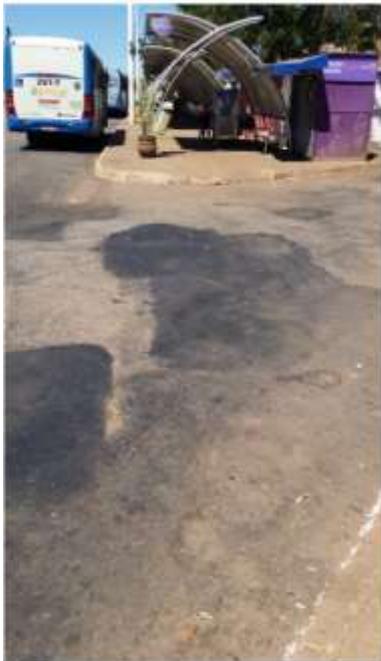
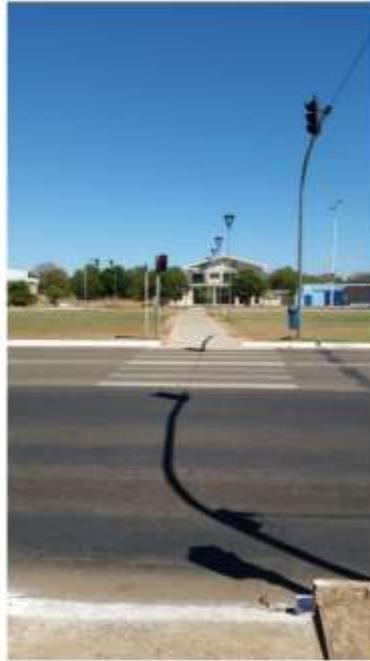
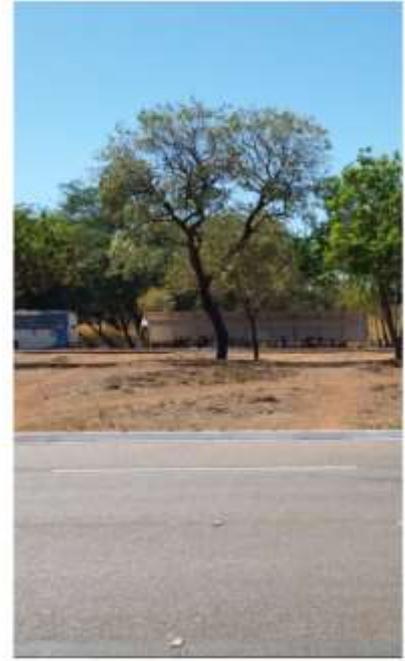
Figura 28: Situação Atual das estações de ônibus no quesito faixa de pedestre e rampas

No que se refere a faixa de pedestre para a travessia dos usuários do transporte público podemos dizer que apenas a estação Xambioá possui faixa de pedestre com sinalização, apesar de ser construída recentemente não possui piso tátil para auxiliar a travessia, já a estação Apinajé por ser apenas de um lado da avenida não possui sinalização nenhuma de faixa para a travessia das entradas de estacionamento presentes em sua extensão, e na estação Krahô não possui faixa de pedestre próximo à estação. A figura 28 demonstra a atual situação das faixas de pedestres.

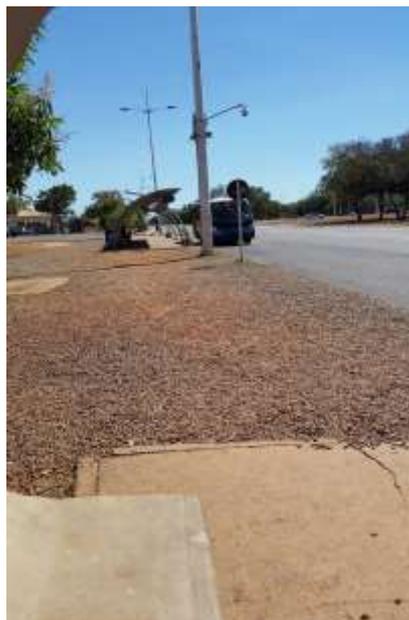
Foi identificado a ausência de calçada na estação Krahô, no qual liga as paradas de ônibus da mesma estação, prejudica o deslocamento dos usuários, como mostra a figura 29.

Figura 29: Ausência de calçada na estação Krahô

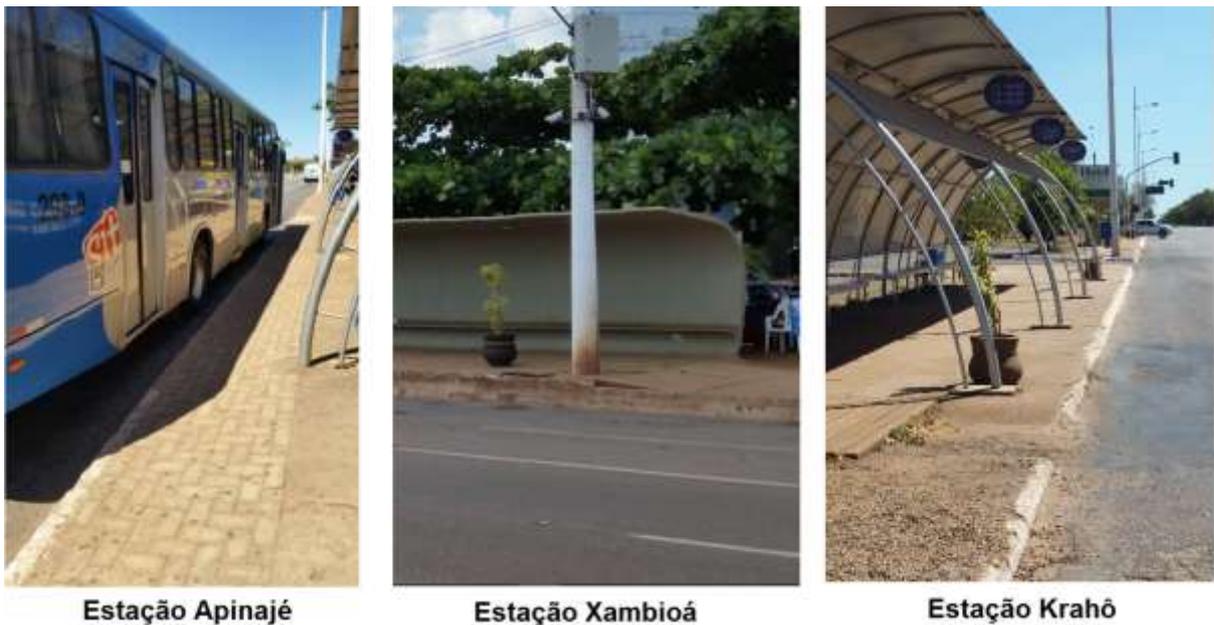
Observou-se a ausência de rampas nas três estações de ônibus no qual a calçada estava no nível do meio fio a 15cm do pavimento, devido a isso o acesso de pessoas com deficiência física se torna difícil, pois o desnível da plataforma com o ônibus é muito grade. Apenas a estação Xambioá que possui rampas na calçada fazendo que a plataforma da estação fique no nível do piso do ônibus, a figura 30 mostra o nível das plataformas das estações de ônibus.

Figura 30: Ausência de rampas para acesso ao ônibus nas estações

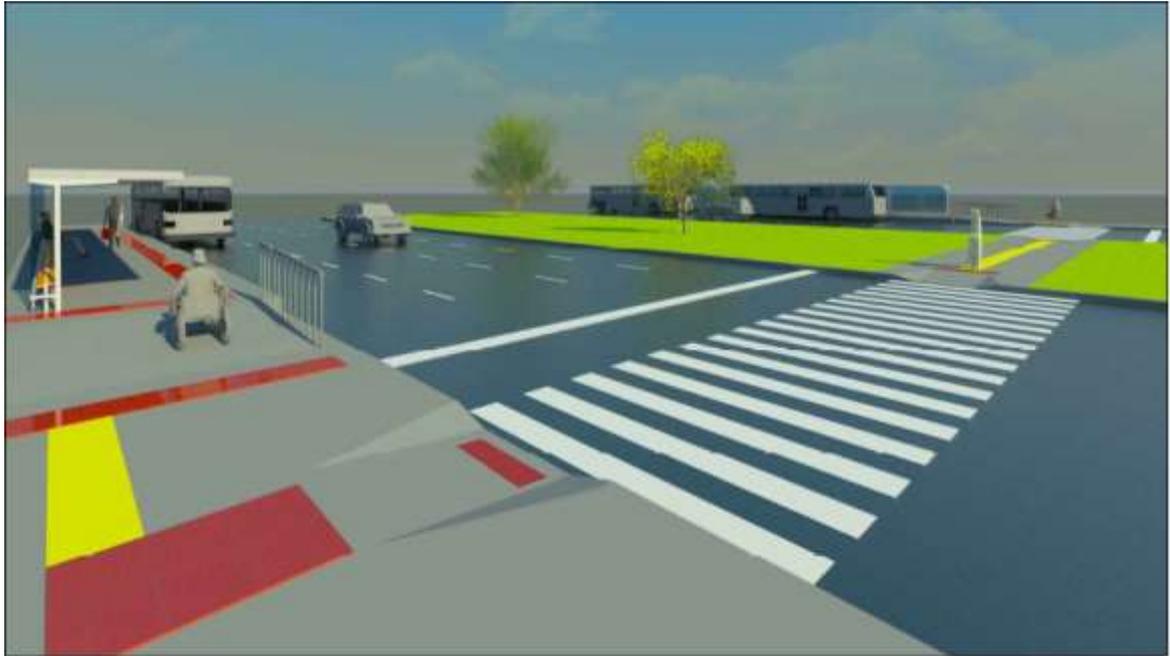
Está em anexo o projeto completo de acessibilidade universal proposto para a estação de ônibus Xambioá. Como mostra a figura 31.

Figura 31: Maquete eletrônica da estação de ônibus

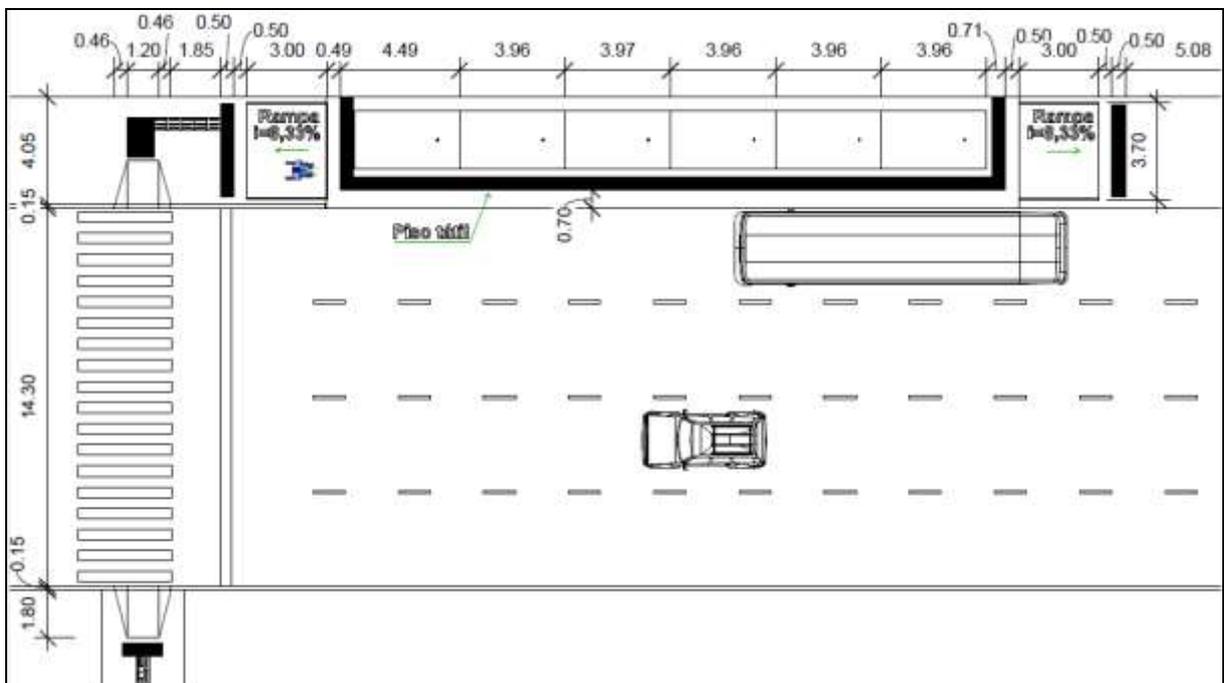
Figura 32: Planta baixa do projeto de acessibilidade

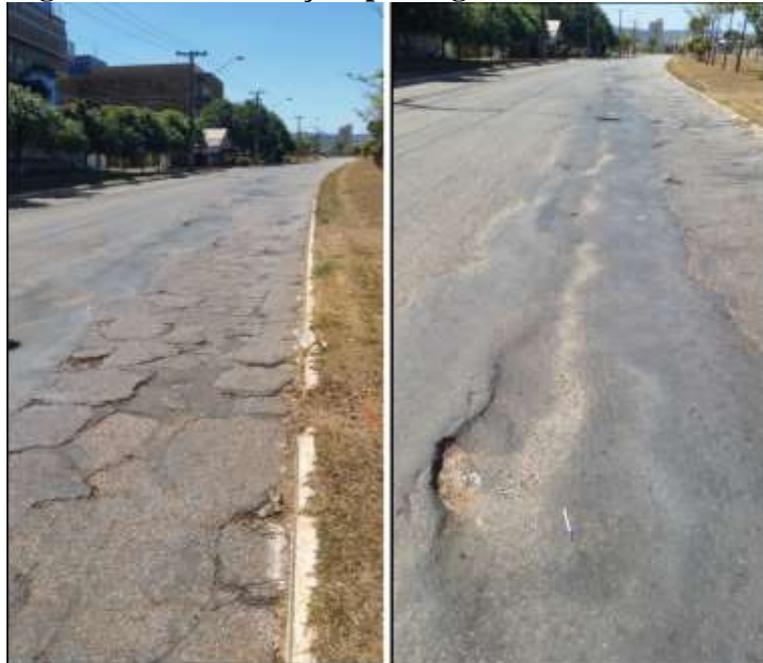
A estação Apinajé uma das estações que possuem um grande fluxo de ônibus, pois está localizada no centro da cidade, não apresentou muitas manifestações patológicas, porem no trecho da entrada da estação localizada na Avenida LO 4, local onde todos os ônibus passam por lá para entrar na estação, foi constada diversas manifestações patológicas provenientes do intenso trafego de ônibus como mostra a figura 34.

Figura 34: Manifestações patológicas na Avenida LO 4.

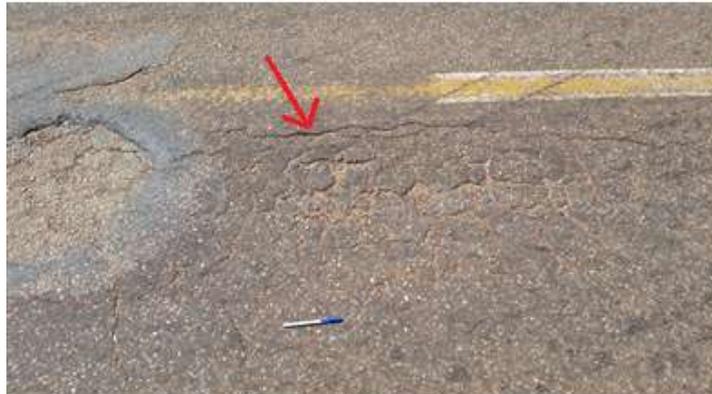
Foi identificado no corredor do ônibus dessa estação manifestações patológicas como fissuras, trincas, desgaste e remendos como mostra as figuras 35, 36 e 38.

Figura 35: Trincas interligadas no pavimento da estação Apinajé

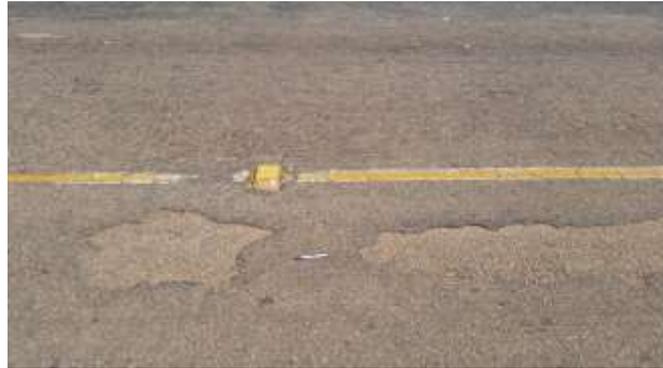
Figura 36: Desgaste do pavimento da estação Apinajé

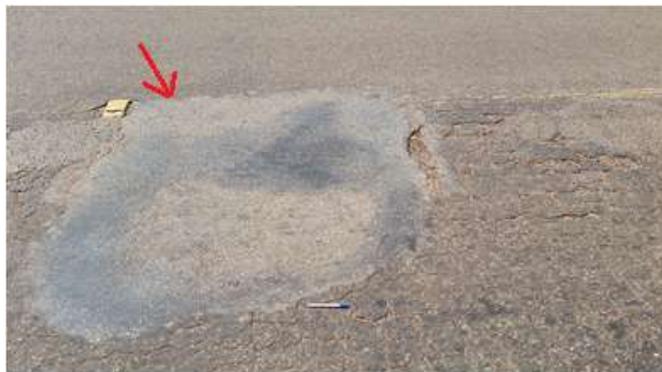
Figura 37: Remendo no pavimento da estação Apinajé

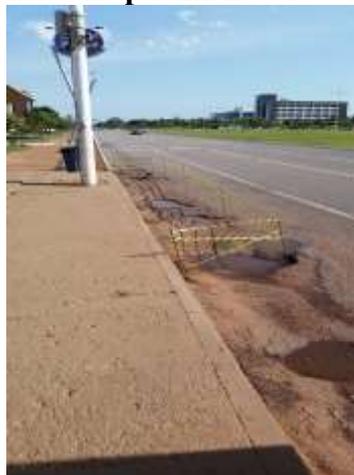
A estação Xambioá passou por um processo de recuperação no mês de março de 2016, onde foi necessário a remoção por completo da estrutura do pavimento do corredor de ônibus, pois estava em péssimas condições. As manifestações patológicas encontradas foram painéis, desgaste e remendos como mostra a figura 38 e 39.

Figura 38: Painéis no pavimento da estação Xambioá

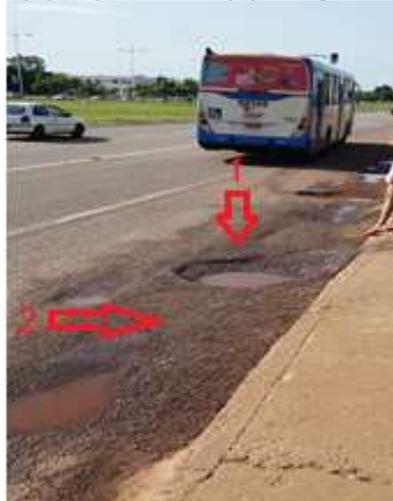
Figura 39: Desgaste (2) e panelas (1) no pavimento da estação Xambioá

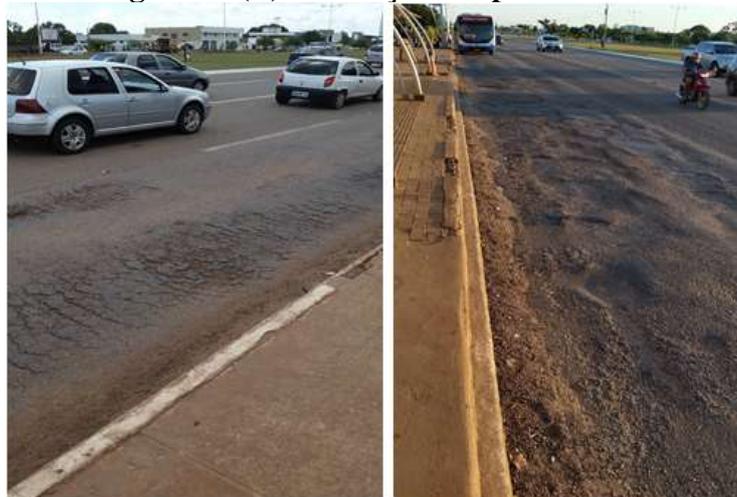
Do outro lado da mesma estação foi observado outros tipos de manifestações patológicas tais como trincas interligadas, ondulações e panelas, como mostradas nas figuras 40 e 41.

Figura 40: (A) trincas interligadas e (B) ondulações no pavimento da estação Xambioá

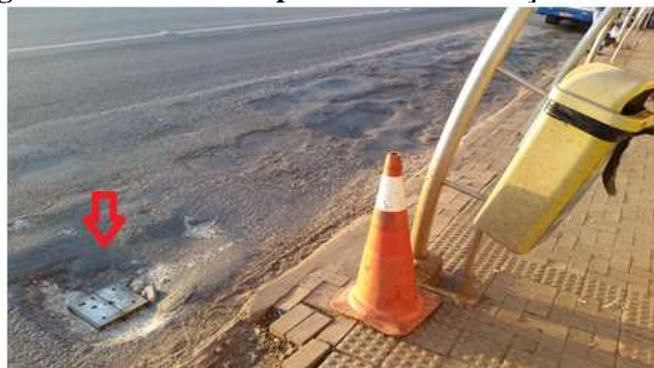
Figura 41: Panelas no pavimento da estação Xambioá

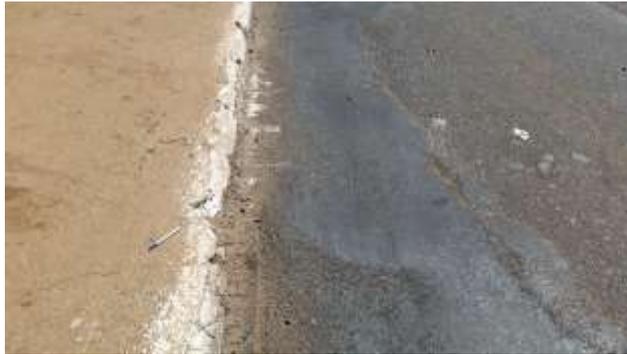
A estação Krahô também passou por um processo de recuperação, mais não foi removido a estrutura do antigo pavimento, apenas tamparam os buracos. Foram encontradas diversas manifestações patológicas tais como afundamento, trincas interligadas e remendos como mostra a figura 42 e 43.

Figura 42: Afundamento do trilho de roda no remendo pavimento da estação krahô

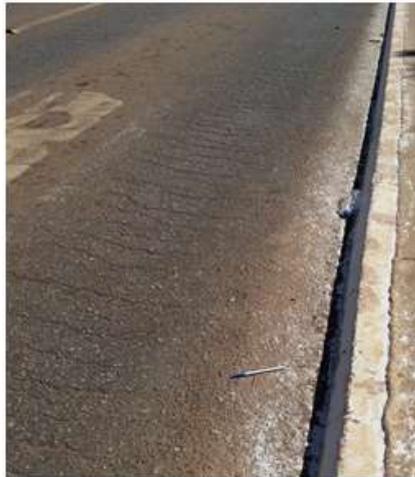
Figura 43: Trincas interligadas no pavimento da estação Krahô

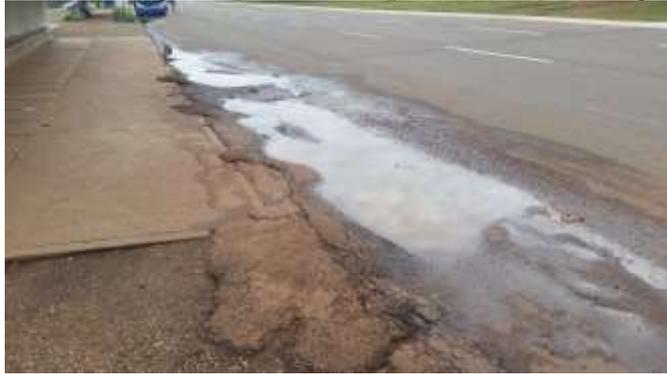
Nas figuras abaixo foi possível encontrar diversas manifestações patológicas nos quais se destacam as ondulações no qual o pavimento sobrepôs a calçada, o desgaste e a presença de diversas trincas e panelas no qual estão preenchidas de água da chuva. Representadas nas figuras 44 e 45.

Figura 44: Ondulação e panelas no pavimento da estação Krahô

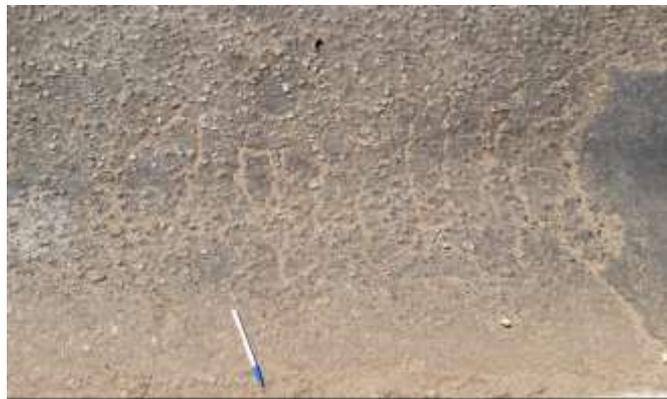
Figura 45: Desgaste do pavimento da estação Krahô

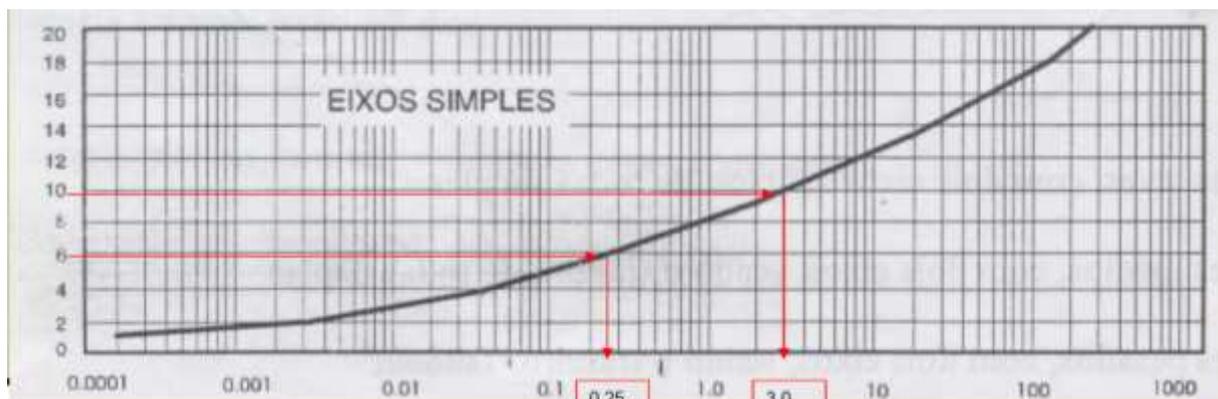
É possível se determinar o valor de FC através da tabela abaixo, no qual se obteve os valores do fator de equivalência de operação no ábaco representado na figura 48.

Figura 48: Ábaco do fator equivalente de operação pela carga por eixo (tf).

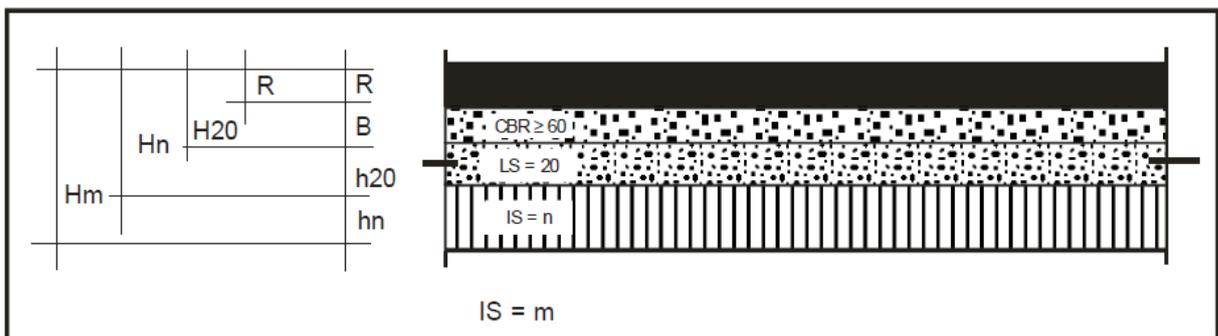
Figura 49: Camadas do pavimento flexível a serem dimensionadas

Para o cálculo do H20 foi utilizado um CBR de 20%, no cálculo Hn foi utilizado um CBR de 16 referente ao subleito. Obteve os valores H20=29,47cm, Hn=33,67cm.

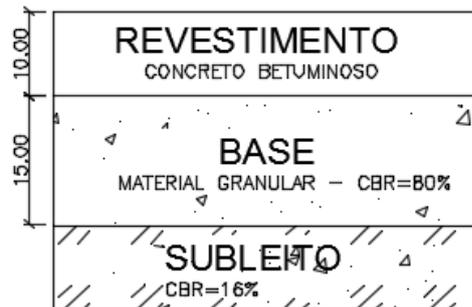
Figura 50: Estrutura do pavimento flexível dimensionado

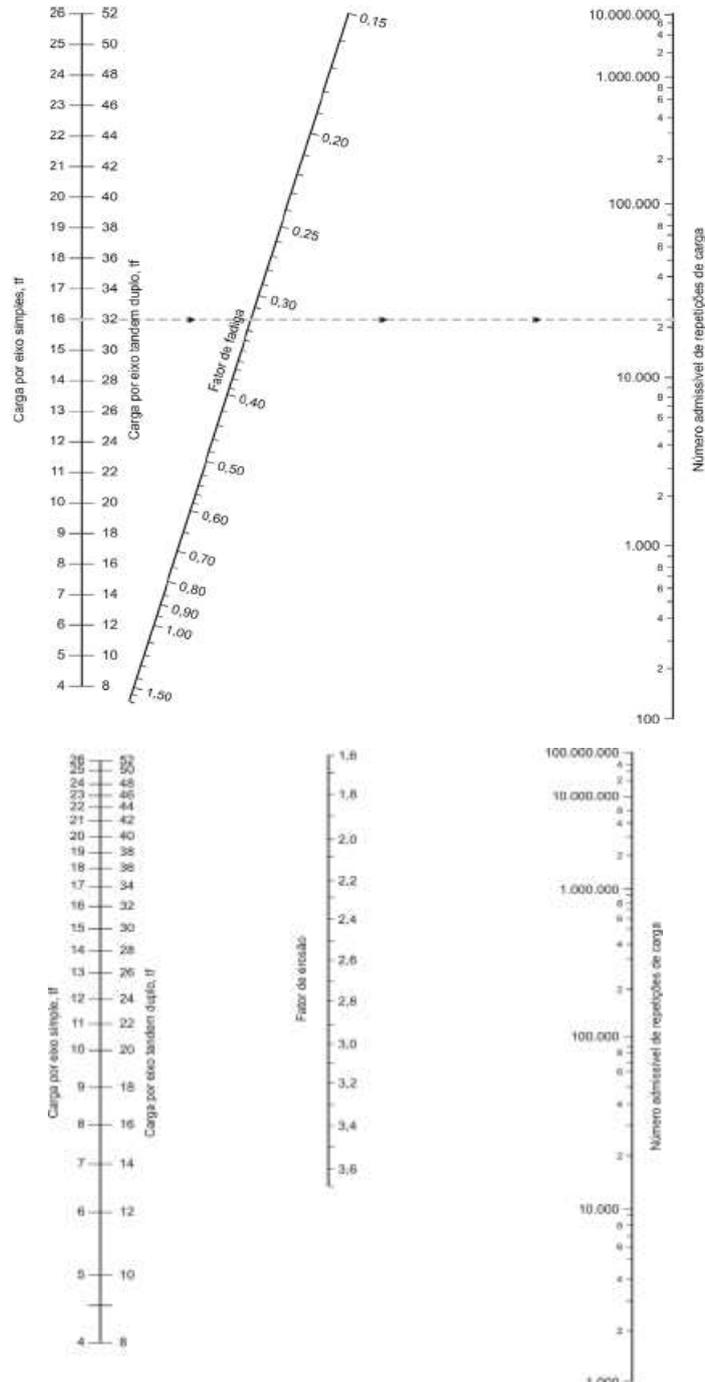
Na obtenção do número de repetições admissíveis foram utilizados neste caso os ábacos, como mostra a figura 53.

Figura 53: Ábacos utilizado para a determinação do número de repetições admissíveis

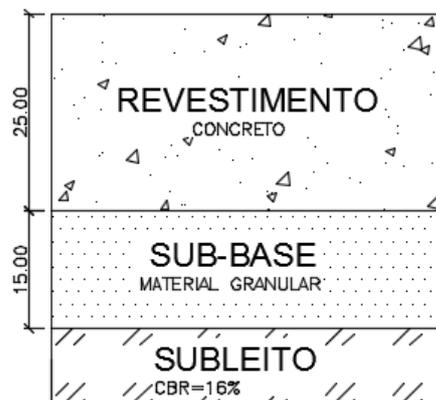
Figura 56: Estrutura do pavimento rígido
