CENTRO UNIVERSITÁRIO LUTERANO DE PALMAS

AVALIAÇÃO DOS RISCOS AMBIENTAIS ENCONTRADOS NAS OBRAS DE
PAVIMENTAÇÃO ASFÁLTICA

Monografia elaborada e apresentada como requisito parcial para aprovação na disciplina de Trabalho de Conclusão de Curso II (TCC II) do curso de bacharelado e Engenharia Civil pelo Centro Universitário Luterano de Palmas (CEULP/ULBRA).

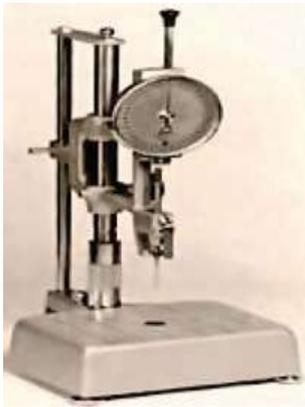
Figura 1 - Equipamento manual de medida da penetração.

A classificação dos CAP's é de acordo com a viscosidade e com a sua penetração, se a viscosidade é acentuada ou total mostra que o asfalto é consistente, já a penetração demonstra o estado do asfalto, o ensaio de penetração é normatizado pela ABNT NBR 6576/1998, é realizado com uma agulha padronizada (100g), para ser considerado sólido a agulha não pode penetrar mais que 10 mm, caso a agulha penetre mais que esse valor o asfalto é considerado semi-sólido (BERNUCCI *et al.*, 2008; PIZZORNO, 2010).

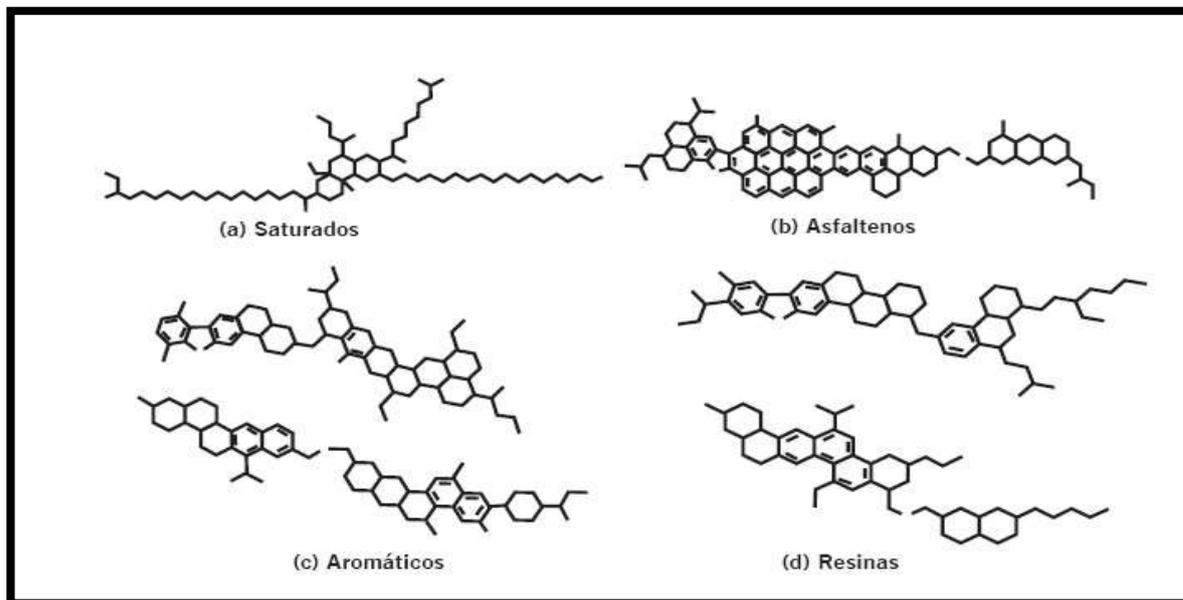
Figura 3 - Representação esquemática dos componentes dos asfaltos.

De acordo com (Método SARA e ASTM D 4124), o fracionamento do CAP é realizado em três etapas: primeiro os asfaltenos são separados por n-heptano, em seguida, adsorção dos maltenos em alumina, posteriormente a desorção com solventes de polaridade crescente, desse fracionamento gera a separação em: saturados, nafteno-aromáticos e polar-aromáticos.

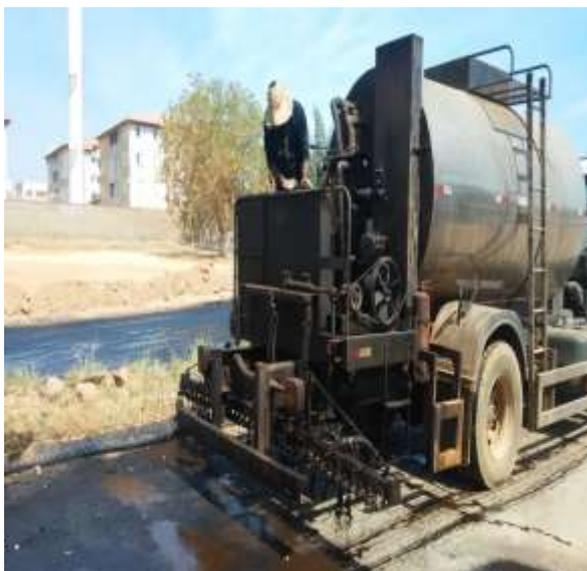
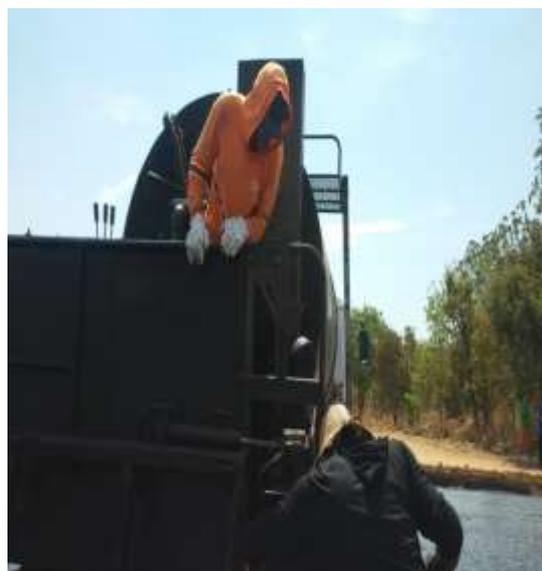
Por trata-se de uma emulsão asfáltica são necessários cuidados quanto a sua inalação, já que é um produto tóxico e apresenta risco químico. As figuras 6 e 7 demonstram que o operador não faz uso de respirador com filtro, sendo que para a realização desta atividade o modelo de respirador com filtro indicado é o PFF3, ou seja, esse modelo é recomendado para ambientes onde há presença de particulados altamente tóxicos e/ou de toxidez desconhecida, à inalação do vapor do ligante pode causar náuseas e dor de cabeça. Quanto aos ruídos o operador não faz uso de proteção auricular, e segundo informado pelo fabricante, o equipamento produz 87,5 dB, o que apresenta risco físico ao trabalhador.

Figura 6 - Operador de caminhão espargidor.

Figura 7 - Operador de caminhão espargidor.

De acordo com a proposta de (CARDELLA, 1999), a tabela 5 apresenta a categoria dos riscos na função de operador de caminhão espargidor, considerando o tempo de exposição ao risco. Os riscos com índice igual ou superiores a 5 (cinco) são classificados como não toleráveis, isto é, há necessidade de propor medidas de prevenção.

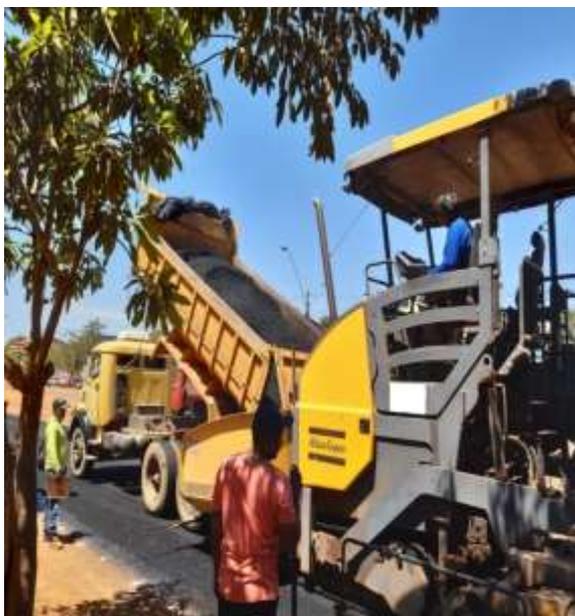
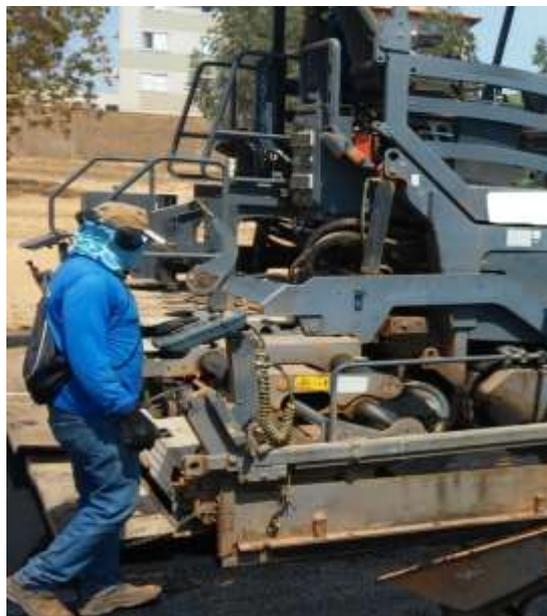
Conforme visto nas figuras 8 e 9, operador e auxiliar não fazem uso de respirador com filtro, sendo que para a realização desta atividade o modelo de respirador com filtro indicado é o PFF3, ou seja, esse modelo é recomendado para ambientes onde há presença de particulados altamente tóxicos e/ou de toxidez desconhecida, à inalação do vapor do betume pode causar náuseas e dor de cabeça, além de ser um composto altamente cancerígeno.

Figura 8 - Operador de vibroacabadora.

Figura 9 - Auxiliar de vibroacabadora.

As tabelas 6 e 7 demonstram os riscos resultantes da consequência e frequência, de acordo com a exposição. Os riscos com índice igual ou superiores a 5 (cinco) são classificados como não toleráveis, isto é, há necessidade de propor medidas de prevenção.

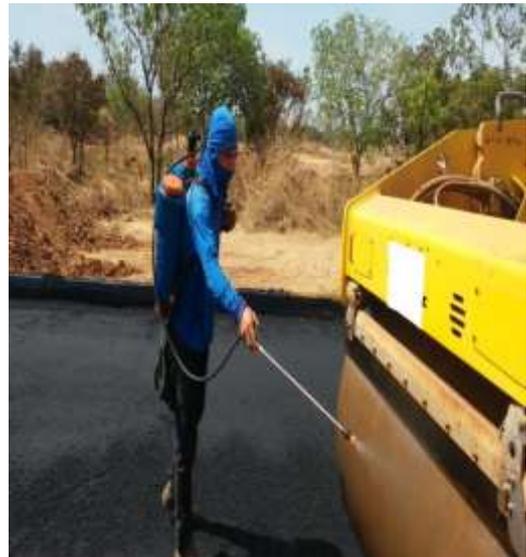
Figura 11 - Auxiliar de rolo compactador.

Como pode ser observado na figura 11, o auxiliar de rolo compactador exerce sua função em total desacordo com a NR-06, o mesmo está sem os devidos equipamentos de proteção individual, ou seja, sem luvas, respirador com filtro e sem protetores auriculares, foi verificado que as vestimentas são próprias do trabalhador e inadequadas para a atividade, pois não atendem os itens A.2, E.1, F.3 e G.4 do anexo I da NR-06, também foi constatado que o calçado não é adequado para o desenvolvimento de atividades em altas temperaturas, portanto, o auxiliar está exposto aos riscos físicos e químicos.

As tabelas 8 e 9 demonstram os riscos resultantes da consequência e frequência, de acordo com a exposição. Os riscos com índice igual ou superiores a 5 (cinco) são classificados como não toleráveis, isto é, há necessidade de propor medidas de prevenção.

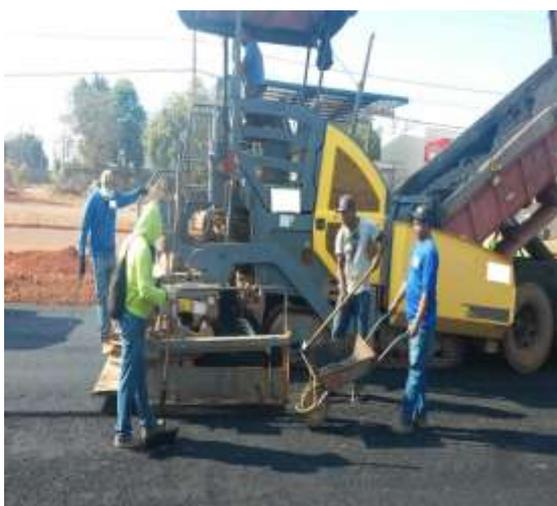
Figura 12 - Auxiliares de serviços gerais.

O uso dos EPI's é imprescindível para garantir a segurança dos trabalhadores, Conforme figura 12, pode ser observado que os serventes exerciam suas funções de forma improvisada, usando camisa ou retalhos de panos como máscara, diversos trabalhadores usavam camisas manga curta e sem faixa refletiva, o calçado fornecido é considerado inadequado para este tipo de atividade, visto que não é resistente a altas temperaturas, nenhum trabalhador foi visto usando proteção auricular, sabendo que alguns maquinários produzem pressão sonora acima do permitido. Também foi detectado trânsito de veículos de passeio durante a realização das obras, consoante apresentado na figura 13, perante todos esses fatos, os trabalhadores dessa função estão expostos a riscos físicos, químicos e de acidentes.

A tabela 10 apresenta a categoria dos riscos na função de auxiliar de serviços gerais, considerando o tempo de exposição ao risco. Os riscos com índice igual ou superiores a 5 (cinco) são classificados como não toleráveis, isto é, há necessidade de propor medidas de prevenção.

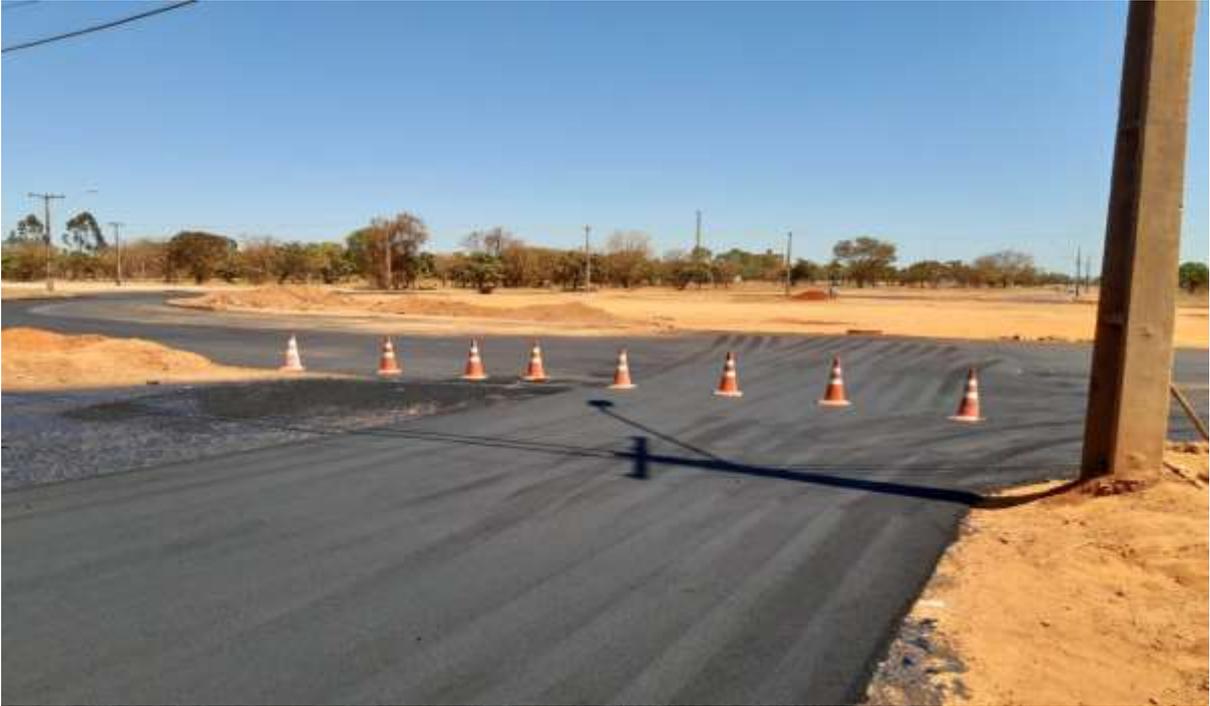
Figura 14 - Interdição do tráfego de veículos no trecho em pavimentação.

A figura 14 demonstra a correta utilização do EPC no trecho em obra, interditando o trecho onde existia a circulação de máquinas e trabalhadores, garantindo a integridade física dos trabalhadores em relação ao risco de atropelamento.

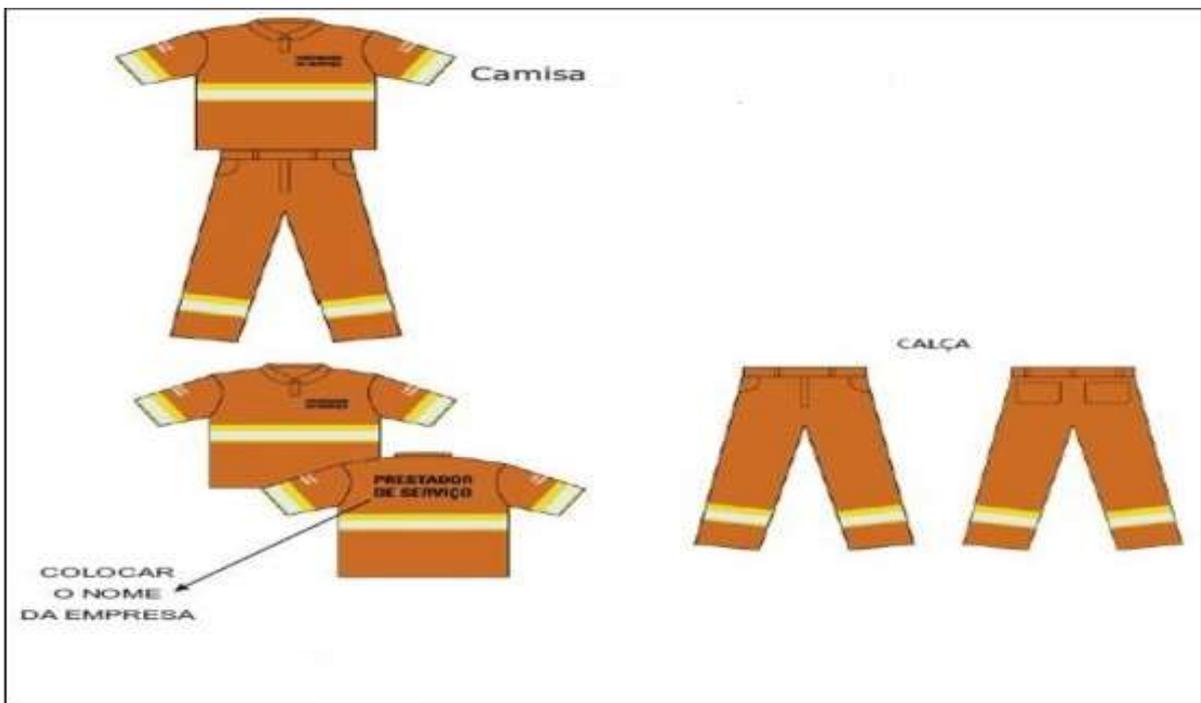
Figura 15 - Ilustração de modelo de uniforme que atende a ABNT NBR 15292:2013.

A figura 15 apresenta um modelo de uniforme que está de acordo com a ABNT NBR 15292:2013, pois a vestimenta atende aos critérios de segurança e de alta visibilidade, já que possui listas refletivas com alto poder de luminosidade, capaz de ser visualizado por operadores de veículos e maquinários durante o dia e sob iluminação de faróis a noite.
