AVALIAÇÃO DO GRAU DE DETERIORAÇÃO ESTRUTURAL DA PONTE  
FERNANDO HENRIQUE CARDOSO APLICANDO A METODOLOGIA GDE/UNB

Trabalho de Conclusão de Curso (TCC) II elaborado e apresentado como requisito parcial para obtenção do título de bacharel em Engenharia Civil pelo Centro Universitário Luterano de Palmas (CEULP/ULBRA).

ELIAS AMARAL, Dayelle. **Avaliação do grau de deterioração estrutural da Ponte Fernando Henrique Cardoso aplicando a metodologia GDE/UnB**. 2019. 73 f. Trabalho de Conclusão de Curso (Bacharel em Engenharia Civil), Centro Universitário Luterano de Palmas, Palmas/TO, 2019

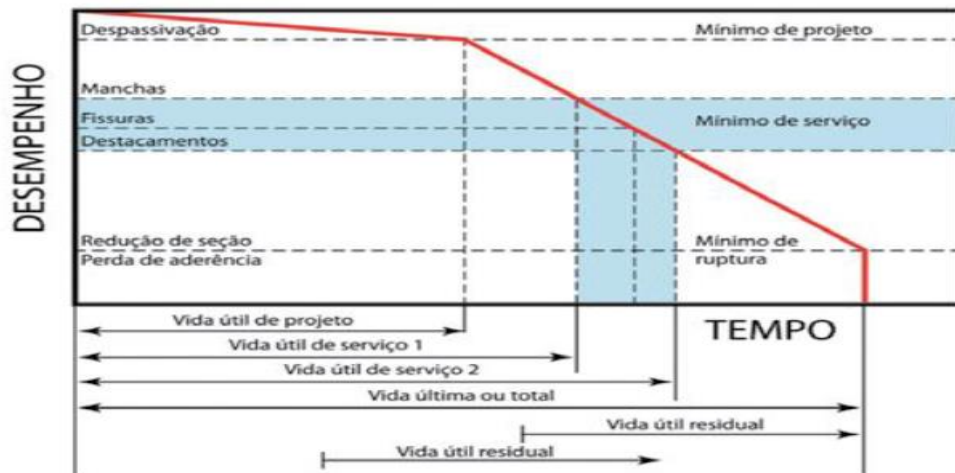
Figura 1 – Conceituação de vida útil da estrutura de concreto armado

Vida útil é o período no qual a estrutura cumpre os requisitos técnicos especificados. Na Figura 1, observa-se o modelo conceitual de vida útil no concreto contemplando a ocorrência da corrosão de armaduras por ser o mais frequente instrumento de deterioração. (HELENE, 2011, p.9 apud TUTTI, 1982).

a) Vida útil de projeto: Fase que vai até a depassivação da armadura, adotado no projeto da estrutura, a favor da segurança;

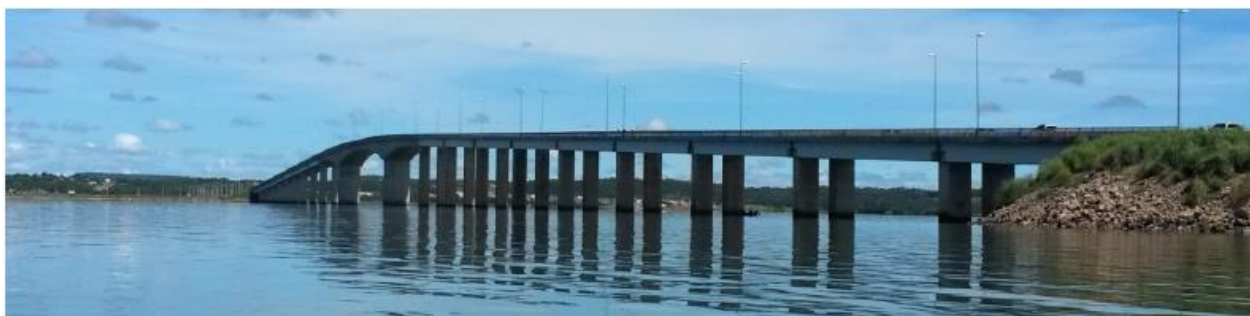
Figura 8 - Ponte Fernando Henrique Cardoso

A Ponte Fernando Henrique Cardoso, também conhecida como Ponte Amizade e da Integração, foi construída entre os anos de 1998 e 2002, com data de inauguração realizada em 27 de setembro de 2002. A mesma é constituída de 3 pontes e quatro aterros. Duas pontes possuem 100 metros de extensão cada e outra mais extensa possui 1 quilômetro de comprimento, observada na Figura 8. O complexo totaliza 8 km de extensão e possui coordenadas de 10°11'7"S 48°24'1"W.

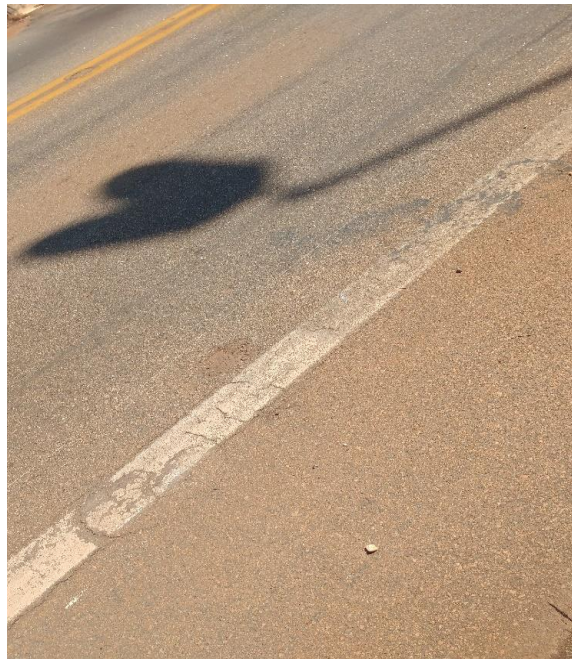
Figura 9 - Pista de rolamento com aparente desgaste superficial e de sinalização.

No momento da realização da inspeção, a pista de rolamento não apresentou grandes danos. Os únicos constatados foram desgastes superficiais do asfalto e da sinalização, (Figura 9) ao longo de toda a extensão nos dois sentidos da via, ambos apresentando  $F_i$  igual a 2.

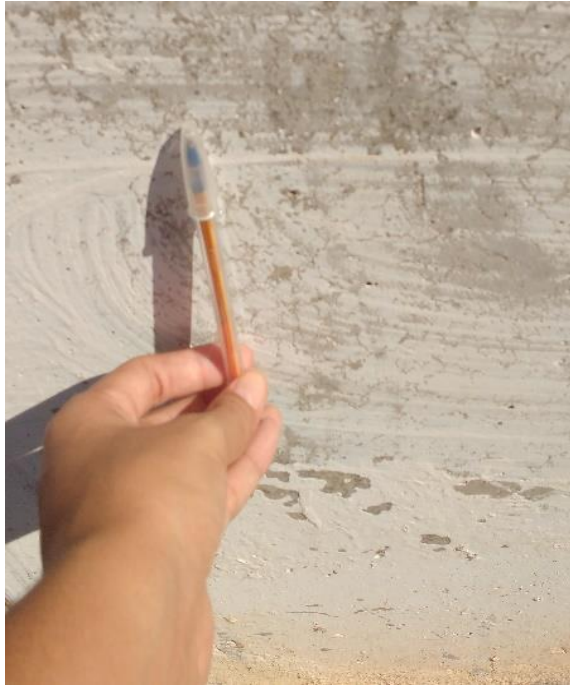
Figura 10 – Fissuras mapeadas presentes em toda a extensão das barreiras *New Jersey*

De acordo com a NBR 6118:2014 as microfissuras presentes nas barreiras *New Jersey* são aceitáveis pois apresentam espessuras menores que 0,2 mm, portanto apresentam fatores de intensidade  $F_i = 1$ , conforme verificado na Figura 10.

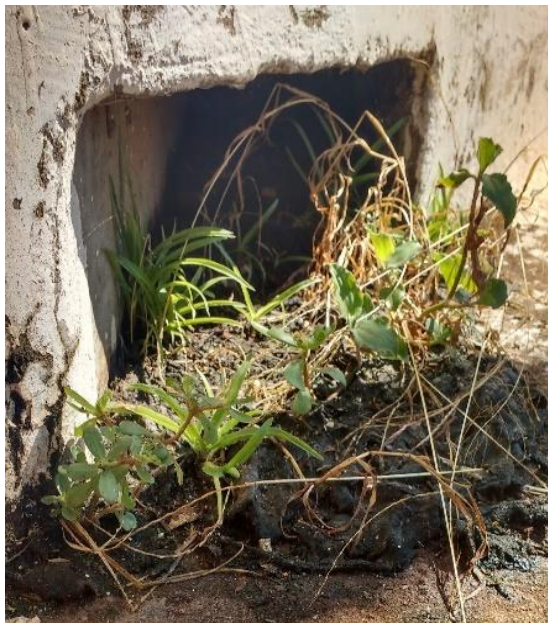
Figura 12 – Vegetação interrompendo a passagem de agua pluvial.

É possível verificar também a obstrução da passagem da água da chuva preenchidos com plantas (Figuras 12) e sujeiras em excesso, dificultando a percolação da água pluvial, atribuísse Fi igual 2.

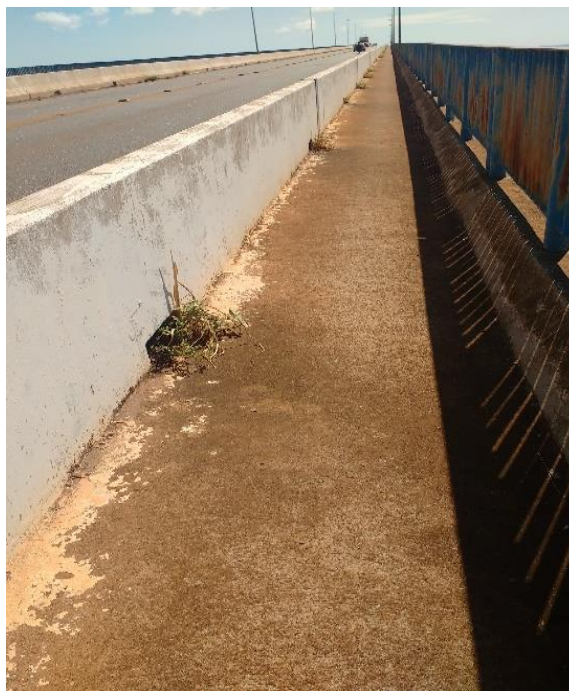
Figura 13 – Desgaste superficial do passeio lateral.

Os passeios demonstraram estar em condições satisfatórias de conforto e segurança, sem oferecer qualquer risco de acidentes para os seus transeuntes, dos dois lados. Apresenta apenas desgaste total da sinalização horizontal indicativa de distancia percorrida, por conseguinte, o fator de intensidade foi igual a 3.

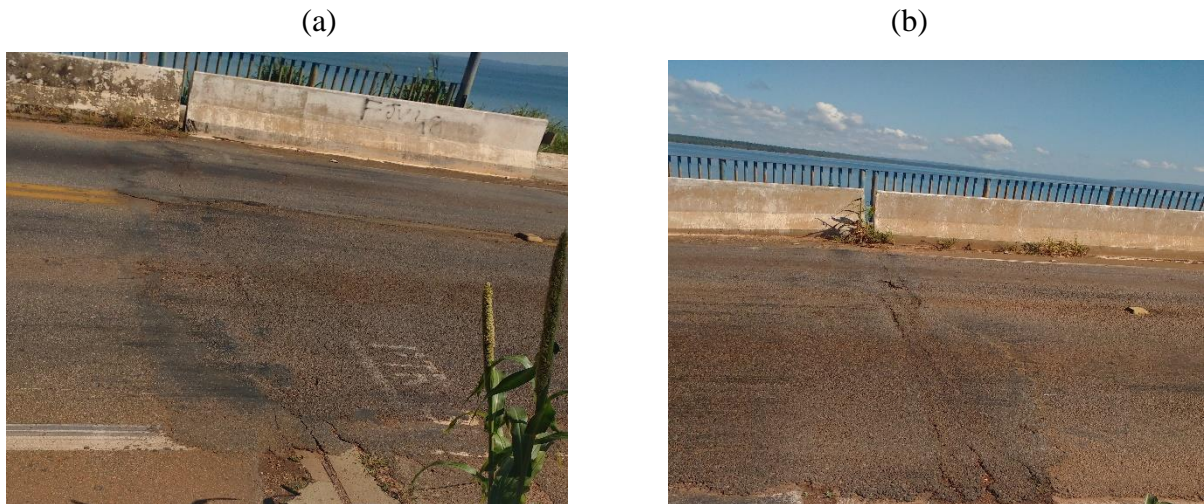
Figura 14 – Juntas de dilatação cobertas por material de revestimento da pista de rolamento.

Ao todo são 20 juntas de dilatação, dessas, 18 são fitas de neoprene. Enumeradas no sentido Luzimangues-Palmas. Em duas delas, a J1 (Figura 14.a) e a J20 (Figura 14.b) observa-se a existência de uma comprida fissura formada paralelamente à junta. Essa fissuração indica que a junta não consegue trabalhar de forma à garantir a movimentação adequada à estrutura, promovendo esforços adicionais que originam fissuras. Como a junta não está à mostra, por meio da análise visual pode-se deduzir que a causa da fissuração foi o preenchimento da junta de dilatação por material rígido, material de revestimento da pista.

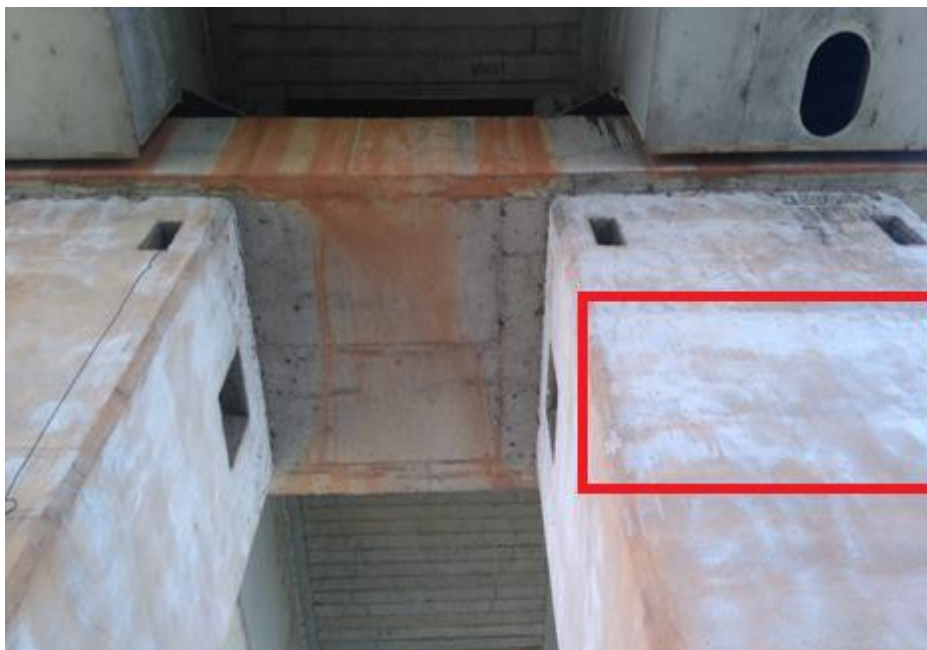
Figura 18 – Início das manifestações de eflorescência (manchas esbranquiçadas)

O início das manifestações de eflorescência, caracterizada pelas manchas esbranquiçadas principalmente próximo ao encontro com as longarinas, devido a água pluvial proveniente da obstrução das juntas de dilatação na pista de rolamento, como se pode observar pela Figura 18 abaixo.

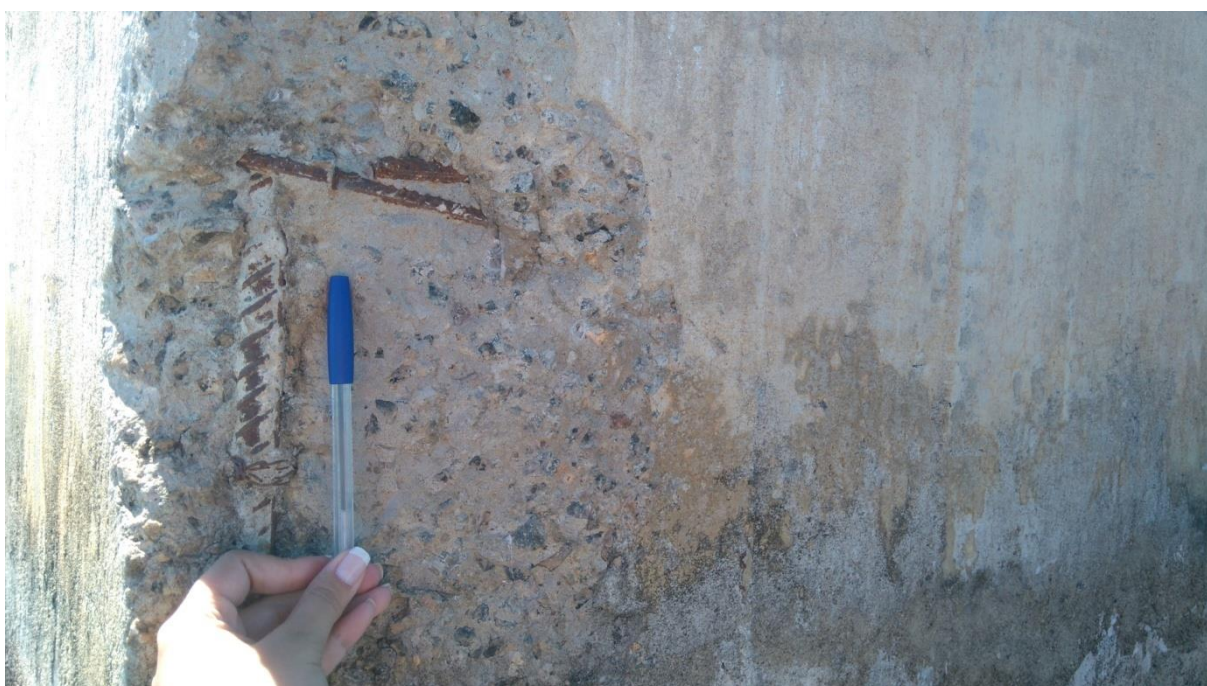
Figura 21 – Desplacamento com exposição de armadura no pilar 13-B.

O dano deslocamento também foi observado em 16 pilares, 40% do total, causado possivelmente pelo impacto de embarcações, por se apresentar nas quinas externas com altura em média de 1,5m. Desses 16 pilares, 7 apresentam armaduras expostas à ação dos agentes de degradação, acelerando o processo de corrosão, assim como a armadura causa o deslocamento do concreto envolvente, devido ao processo de corrosão, em que a armadura ganha volume devido à produção de ferrugem, exercendo pressão sobre o concreto envolvente causando fissuração e posterior deslocamento, como se pode observar na Figura 21. Entre os efeitos da corrosão ressalta-se dano ao concreto, redução da capacidade resistente da armadura, perda de aderência entre concreto e aço e redução da ductilidade da armadura.

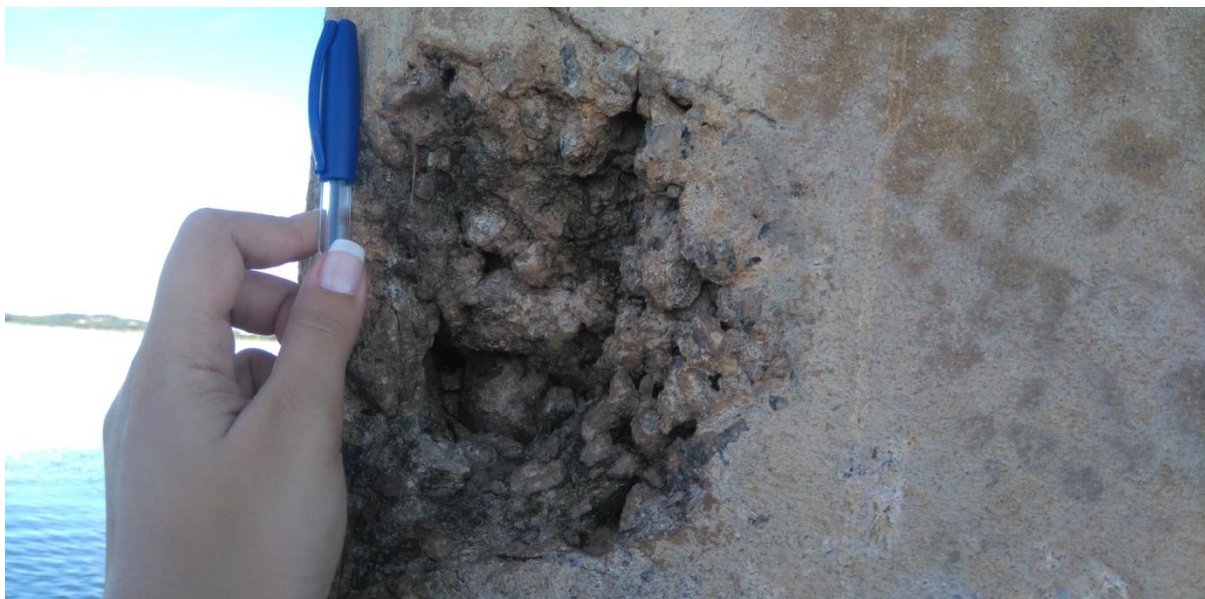
Figura 22 – Ninho de concretagem com exposição da armadura no Pilar 5-B

As falhas de concretagem podem ocorrer por falhas nas fôrmas de concretagem, por ocorrência de exsudação, por falta de vibração adequada do concreto e/ou por falha na dosagem do concreto, que coloca em risco a espessura adequada de cobrimento da armadura e ate mesmo a falta dela, como pode ser observado na Figura 22 abaixo, no qual representa o Pilar 5-B.
