AVALIAÇÃO DA SEGURANÇA DO TRABALHO NA EXECUÇÃO DE FUNDAÇÕES NA CONSTRUÇÃO CIVIL EM PALMAS - TO

Trabalho de Conclusão de Curso (TCC) II elaborado e apresentado como requisito parcial para obtenção do título de bacharel em Engenharia Civil pelo Centro Universitário Luterano de Palmas (CEULP/ULBRA).
Orientador: Prof. Dr. Jacqueline Henrique

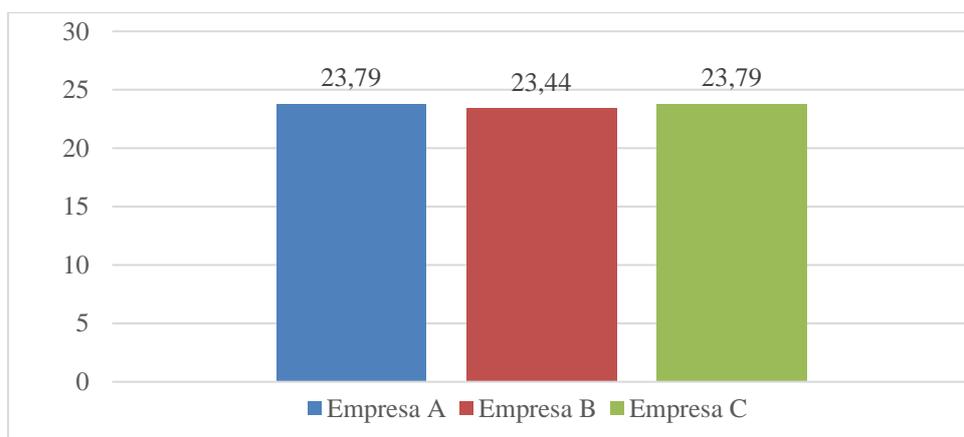
FIGURA 01 – Indicador da estrutura física das obras

A estrutura física está relacionada a questões do canteiro de obras e suas instalações. Considerando que a pontuação máxima deste item era de 30 pontos (SOUSA, 2013), pode-se

afirmar que todas as empresas obtiveram valores altos, sendo que a empresa A e C foram que melhor pontuaram de acordo com a Figura 01, ambas com 23,79 pontos, pois seus canteiros de obras e suas instalações estavam mais adequados, diminuindo os potenciais riscos de acidentes de trabalho, de acordo com os itens 3.12, 4 e 5 do checklist, que descreve sobre local exclusivo para o aquecimento da refeição, implantação de cozinha e área de lazer no canteiro de obra, respectivamente.

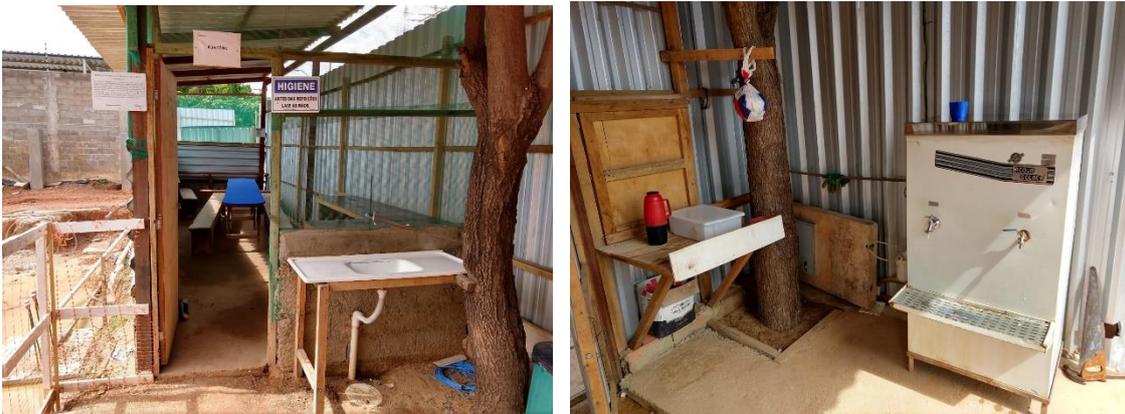
FOTO 01 e 02 da Empresa A – Falta de cozinha e área de lazer

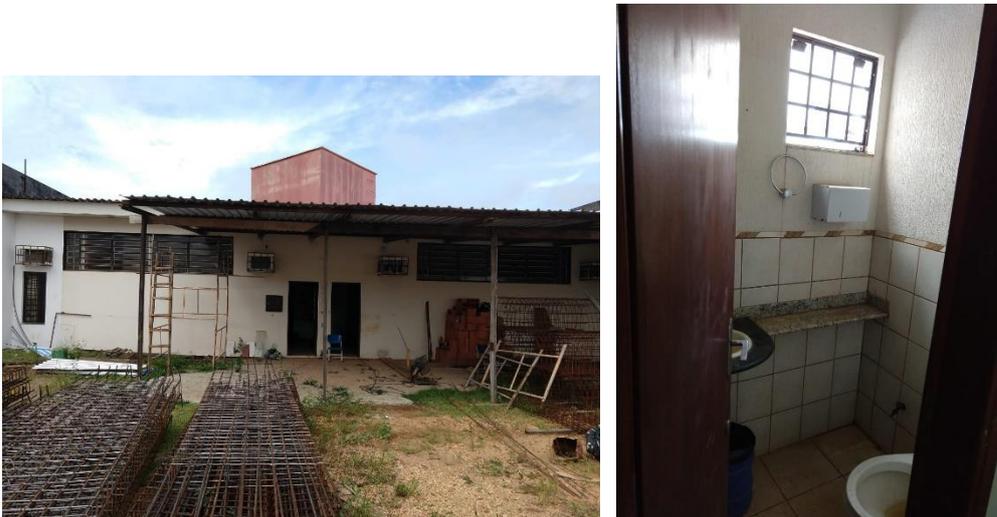
FOTO 03 e 04 da Empresa C – Falta de cozinha e área de lazer

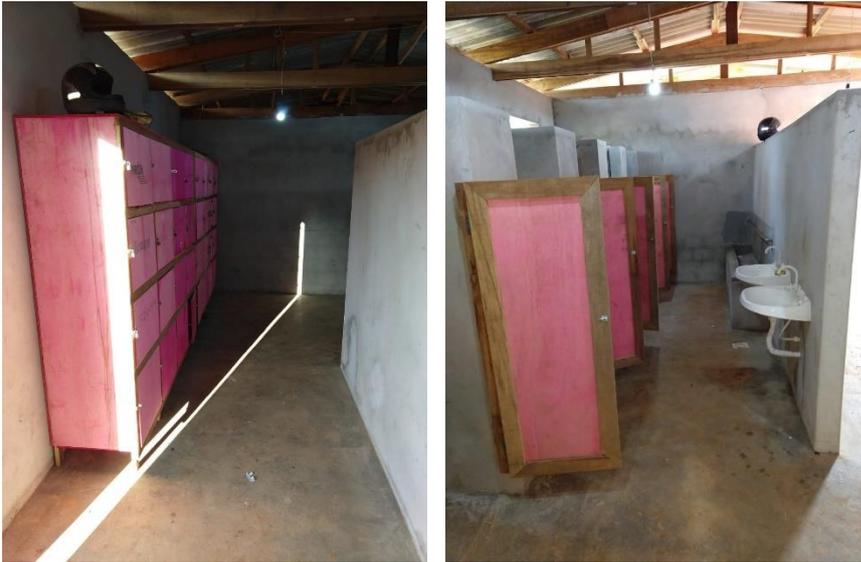
FOTO 05 e 06 da Empresa B – Falta de bancos no vestiário

Já na empresa B, conforme a Figura 01, obteve menor pontuação na estrutura física com 23,44 pontos, pois além de não pontuar nos itens já citados, também não pontuou no item 2.7 do checklist (Apêndice A), que avalia a disponibilidade de bancos no vestiário para os funcionários no canteiro de obra.

Conforme a NR 24, que discute sobre o conforto no canteiro de obra e as condições sanitárias disponibilizadas ao trabalhador, tais como banheiros, alojamento e refeitórios, toda empresa deve ter um canteiro de obra bem organizado e completo, para a proteger a saúde do trabalhador e promover a higiene pessoal para melhor execução do serviço (MTE, 2018). Na empresa B o canteiro de obras não estava devidamente instalado, pois faltavam aspectos para melhor qualidade e proteção da saúde do trabalhador, deixando seus empregados expostos a condições insalubres em seu ambiente de trabalho (SOUSA, 2013).

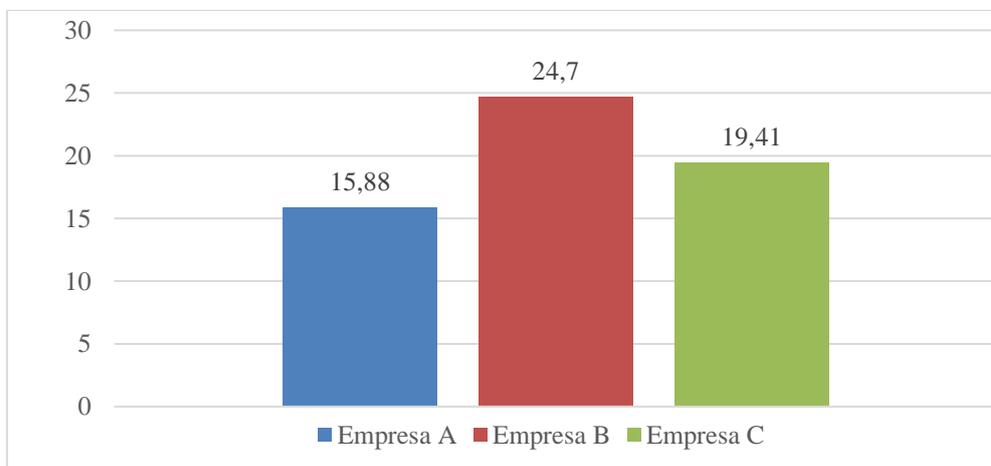
FIGURA 02 – Indicador da estrutura pessoal das obras

A estrutura pessoal está ligada diretamente aos trabalhadores, em suas habilidades, capacitações e experiência no ambiente de serviço (SOUSA, 2013). Conforme apontado na Figura 02, é possível afirmar que empresa B possui maior pontuação nos quesitos de estrutura pessoal com 24,70 pontos, sendo que neste item a pontuação máxima é 30 pontos. Isso porque a empresa B utiliza em todos os seus serviços os EPIs, propondo uma maior segurança para seus trabalhadores na execução da fundação, faltando somente nos itens 13.7 e 15 do checklist (Apêndice A), que são relacionados a utilização de respirador purificador de ar e transporte de trabalhadores em veículos automotivos.

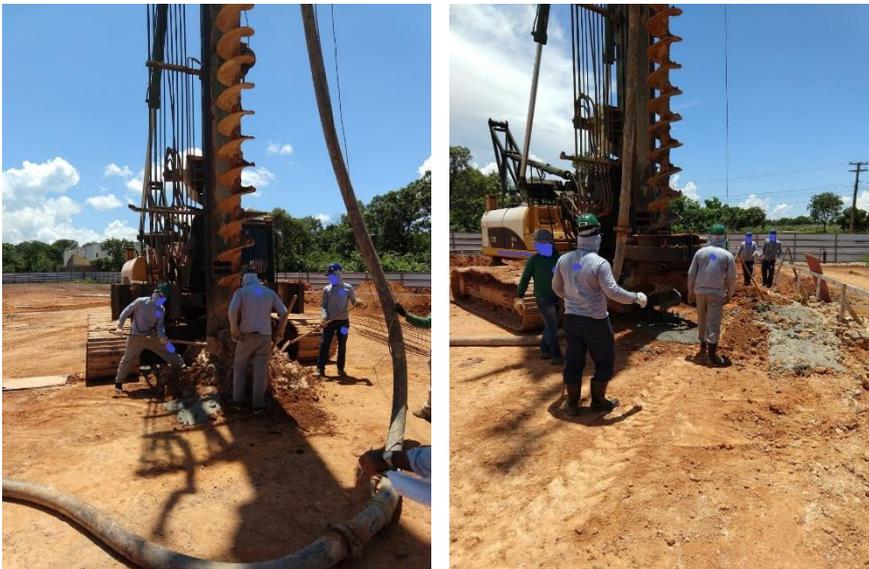
FOTO 07 e 08 da Empresa B – Falta de respirador e transporte de trabalhadores em veículos automotivos

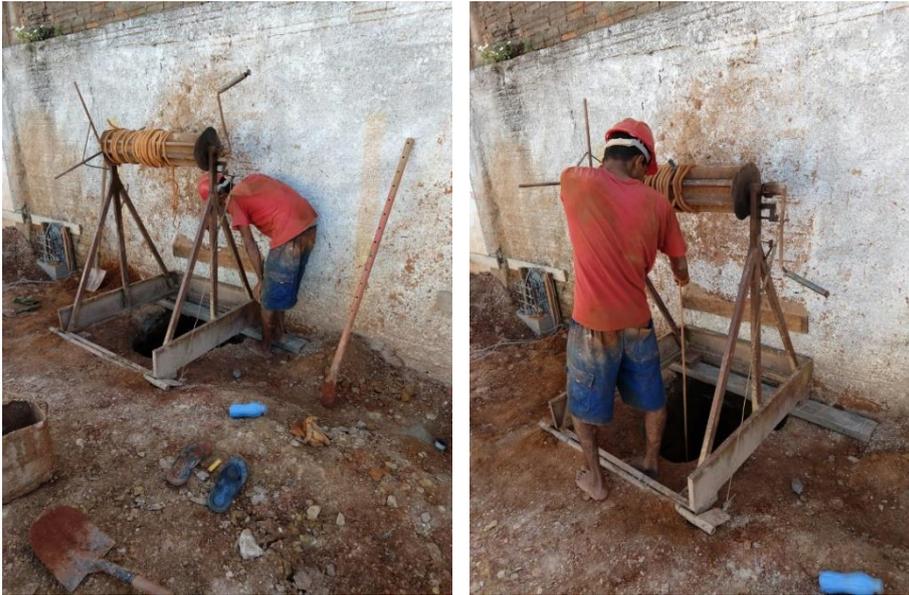
FOTO 09 e 10 da Empresa C – Falta de utilização dos EPIs

Já a empresa C ficou com uma pontuação mediana, totalizando 19,41 pontos de um total de 30. Constata-se que a empresa C, relacionada ao uso dos EPIs, utilizou a maioria dos equipamentos, mas deixou de usar botas, respirador purificador de ar, vestimentas adequadas, protetor solar e transportes de trabalhadores em veículos automotivos, de acordo com os itens 13.4, 13.7, 13.8, 13.11 e 15 do checklist (Apêndice A).

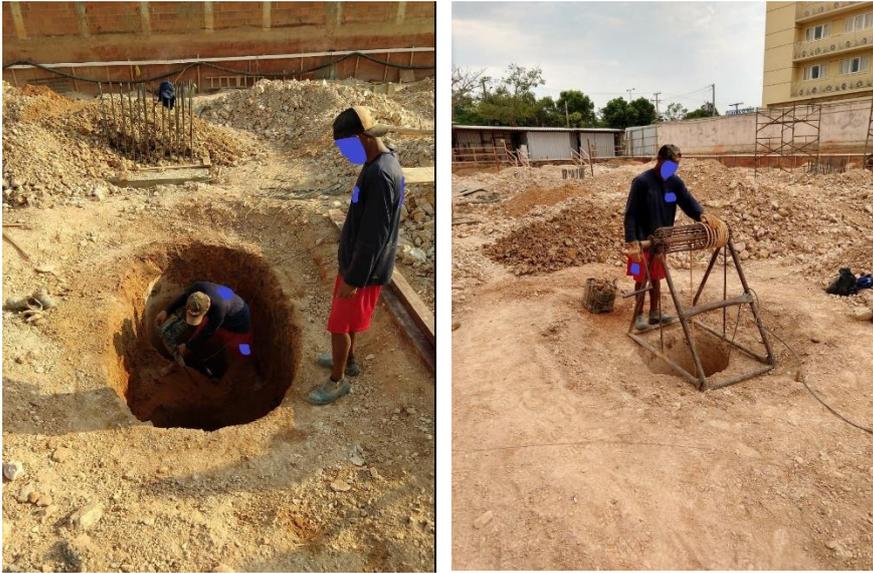
FOTO 11 e 12 da Empresa A – Falta de utilização dos EPIs

Apresenta-se que a empresa A tem menor pontuação no quesito da estrutura pessoal. De acordo com a Figura 02, sua pontuação foi de 15,88 pontos de um total de 30. Isso porque a empresa A na execução de sua fundação não utilizou adequadamente os EPIs, deixando seus funcionários expostos a possibilidades de acidentes de trabalho. Além dos itens já citados anteriormente, esta empresa também não pontuou nos itens 13.3, 13.5, 13.6, do checklist (Apêndice A), que descrevem a não utilização das luvas, óculos e capacete.

De acordo com Ilda (2005), geralmente os acidentes de trabalho ocorrem devido aos atos inseguros, por imprudência, imperícia, negligencia ou desatenção do trabalhador, quando não se cumpre as normas de segurança ou execução dos serviços com riscos eminentes e por falta de mão de obra qualificada devido à falta de treinamento dos funcionários.

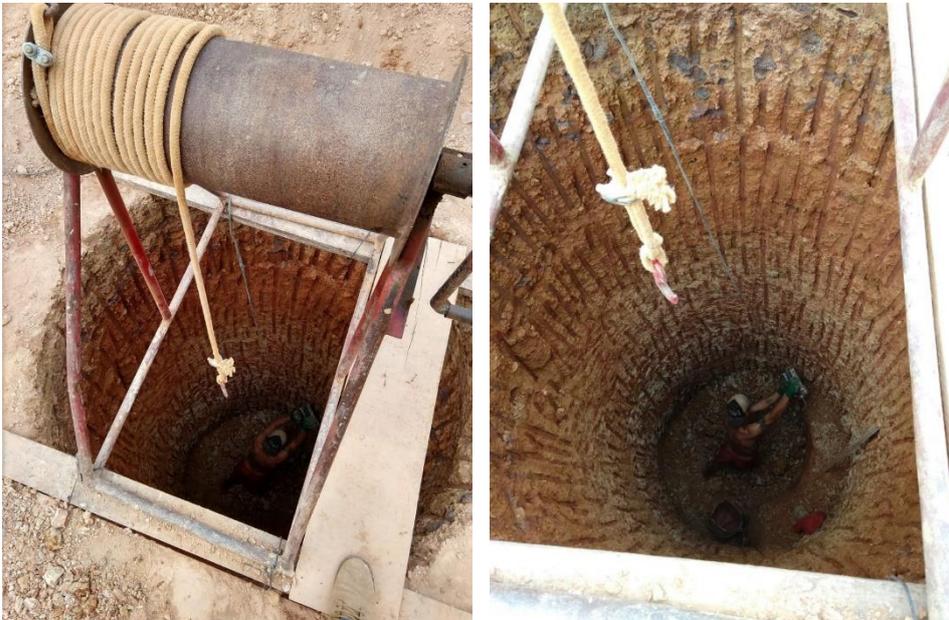
FOTO 13 e 14 da Empresa A – Falta de utilização dos EPIs

De acordo a NR 33, que discute sobre a saúde e a segurança do trabalhador em espaços confinados, é obrigatório que haja avaliação, reconhecimento, fiscalização e o controle dos riscos na execução dos serviços em ambientes confinados (MTE, 2018).

Conforme a NR 6, que fala sobre o uso de EPI, estabelece que toda empresa deve fornecer EPIs para seus funcionários para proteger a integridade do trabalhador. A NR 4

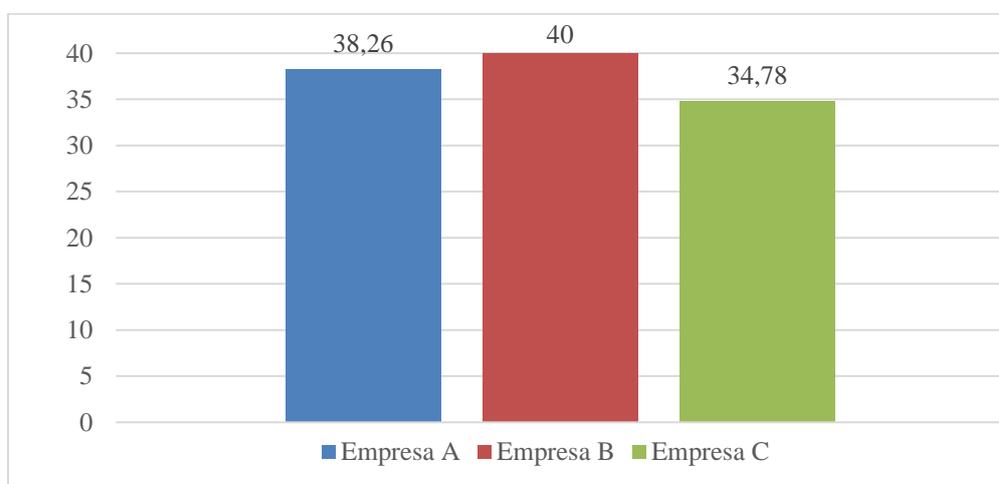
FIGURA 03 – Indicador da estrutura técnica das obras

De acordo com Sousa (2013), a estrutura técnica está vinculada a utilização das máquinas e acessórios técnicos que realizam as fundações. Consideramos que a pontuação máxima deste item era de 40 pontos. Conforme a Figura 03, podemos afirmar que a empresa B alcançou a pontuação máxima nesse quesito, totalizando 40 pontos. Isso porque a equipe da empresa B, responsável pela fundação, estava habilitada para executar o serviço com o maquinário. A hélice e os acessórios técnicos estavam devidamente em boa qualidade para a execução do serviço de escavação das estacas (limpa, aterrada, sinalizada, e possui dispositivo de segurança).

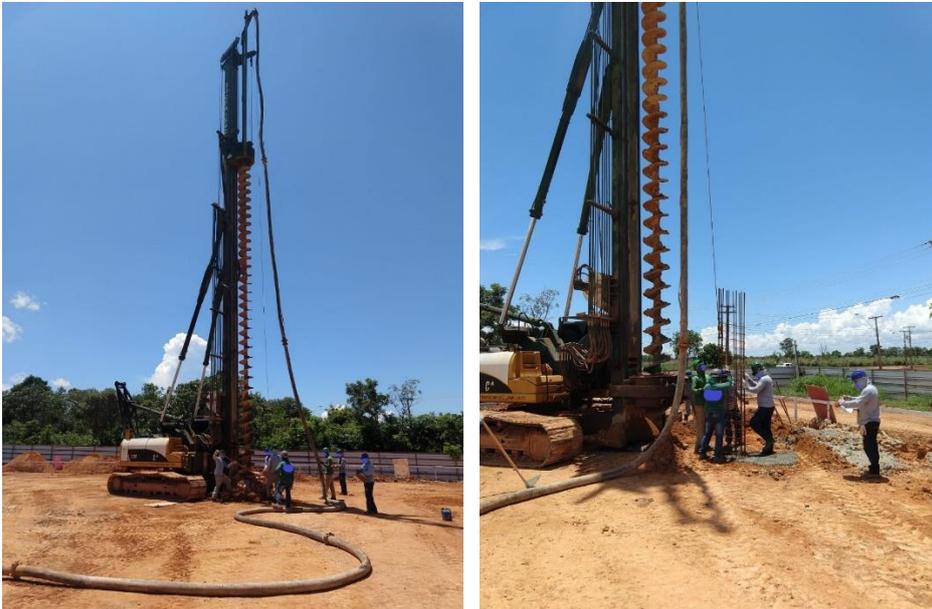
FOTO 15 e 16 da Empresa B – Maquinário e acessórios técnicos

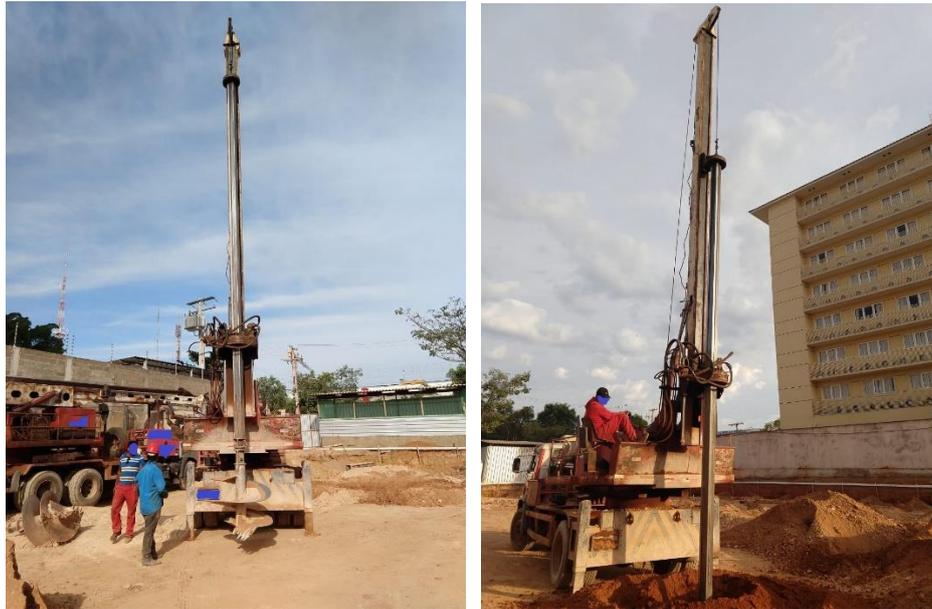
FOTO 17 e 18 da Empresa A – Maquinário e acessórios técnicos

Já as empresas A e C realizaram suas fundações com parâmetros técnicos diferentes, optando em fazer a escavação de tubulões. As pontuações das companhias na estrutura técnica foram de 38,26 e 34,78 pontos respectivamente, de um total de 40. A empresa A não alcançou a pontuação total nos quesitos técnicos porque não propôs para seus funcionários um treinamento qualificado de carga horária mínima de 6 horas conforme no item 16.4 do checklist. A empresa C teve menor pontuação no quesito da estrutura técnica porque a equipe responsável pela obra não estava devidamente treinada e qualificada para realizar o serviço, a perfuratriz não estava aterrada corretamente e não havia compartimento que impedisse a descarga acidental dos materiais e das brocas, indicando que, além do item já citado da empresa A, deixaram de pontuar também nos itens 28 e 29 do checklist.

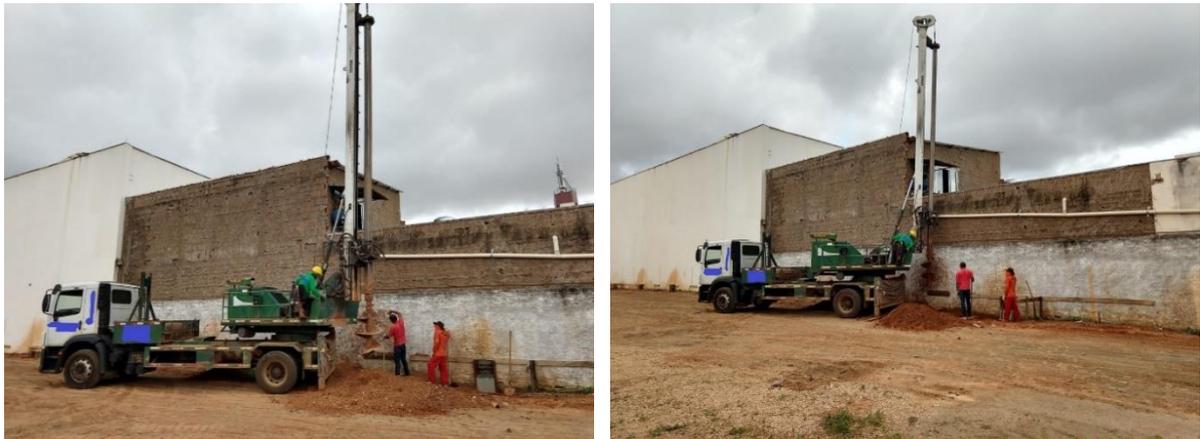
FOTO 19 e 20 da Empresa C – Maquinário e acessórios técnicos

De acordo com a NR 12, que fala sobre o uso de máquinas e equipamentos para execução de qualquer serviço no canteiro de obra, as máquinas e equipamentos devem ser testados, e realizadas as manutenções antes de se iniciar qualquer tipo de serviço. Além disso, as equipes devem ser devidamente treinadas para o uso de equipamentos e maquinários adequadamente, minimizando as possibilidades de acidentes de trabalho que firam a integridade e a saúde do trabalhador (MTE, 2018). Uma das medidas para melhorar a segurança na estrutura técnica nas empresas A e C, é contratar profissionais qualificados ou promover treinamento para seus empregados para a realização do serviço com boa qualidade e

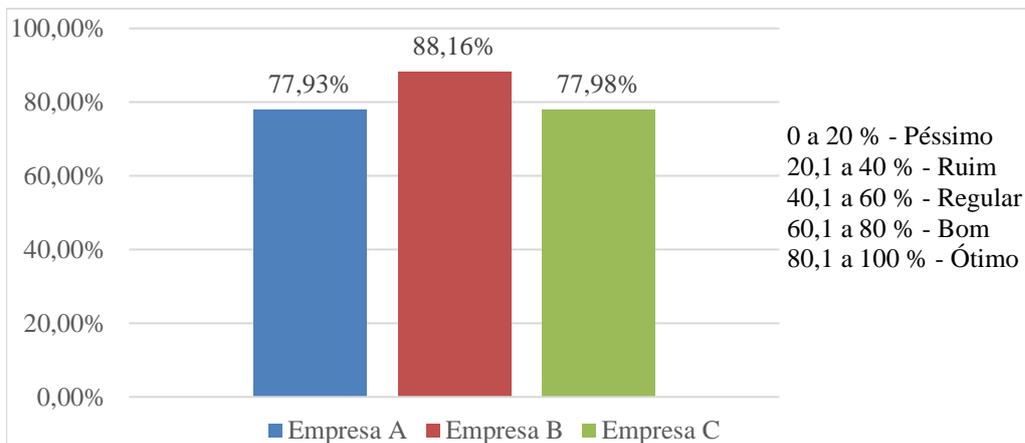
FIGURA 04 – Pontuação média das obras no quesito segurança do trabalho.

Por fim, depois de ter discutido as estruturas física, pessoal e técnica de cada empresa, conseguimos analisar a segurança de trabalho em cada obra estudada na etapa de execução da fundação em Palmas-TO. Segundo Silva (1993), trabalhadores sem mão de obra qualificada proporcionam uma baixa produtividade, contribuindo para a má qualidade da obra e acarretando em inúmeros acidentes de trabalho na realização do serviço devido a não especialização técnica e treinamento para a execução do trabalho.

Conforme a Figura 04, a companhia com melhor proteção na realização das suas atividades de fundações foi a empresa B com 88,16 pontos de um total de 100. Apresentando os parâmetros entre 80,1 a 100% que consiste em uma ótima segurança de trabalho nas execuções dos seus serviços, promovendo melhor integridade e saúde para seus colaboradores, minimizando as chances de solicitação de recurso de indenização por causa de acidentes de trabalho. Também notamos que a empresa B na estrutura técnica proporciona treinamento para a utilização dos maquinários e sobre os procedimentos de segurança que cada funcionário deve tomar na execução dos serviços, tornando os empregados mais qualificados e evitando as chances de ocorrência de acidentes de trabalho.

Já as empresas A e C obtiveram respectivamente 77,93 e 77,98 pontos de um total de 100. Conforme apresentado na Figura 04, obtiveram parâmetros entre 60,1 a 80% que equivale a uma segurança do trabalho razoavelmente boa, mas ainda assim com mais chances de acontecer qualquer tipo de acidente de trabalho ferindo a integridade de seus empregados, podendo ocorrer futuramente a entrada de recurso de indenização devido a um incidente, por afastando ou levando a óbito algum funcionário. A segurança nas empresas A e C poderia ser melhor se ao realizar suas fundações seus empregados tivessem uma mão de obra mais qualificada e expertise no manejo dos maquinários e equipamentos, pois na estrutura técnica as duas companhias não proporcionaram treinamento para seus funcionários. É importante ressaltar que a falta de capacitação dos trabalhadores aumenta o risco de acidentes de trabalho.

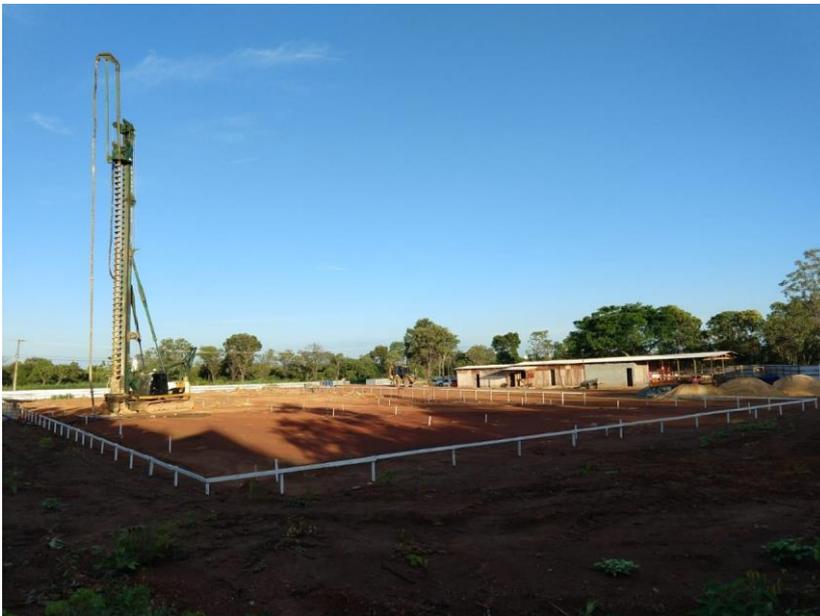
FOTO 21 da Empresa B – Estrutura Física, canteiro de obras.

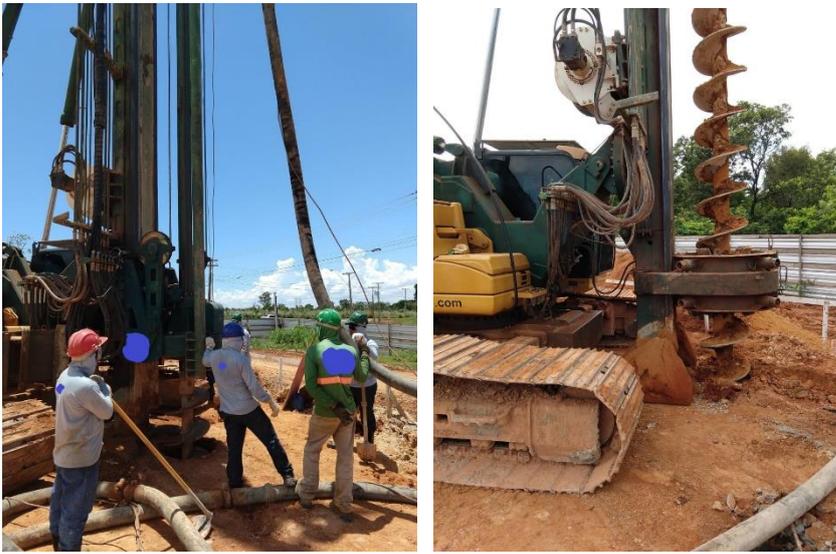
FOTO 22 e 23 da Empresa B – Estrutura Pessoal e Técnica, utilização dos EPIs e maquinário e equipamentos qualificados para o serviço.

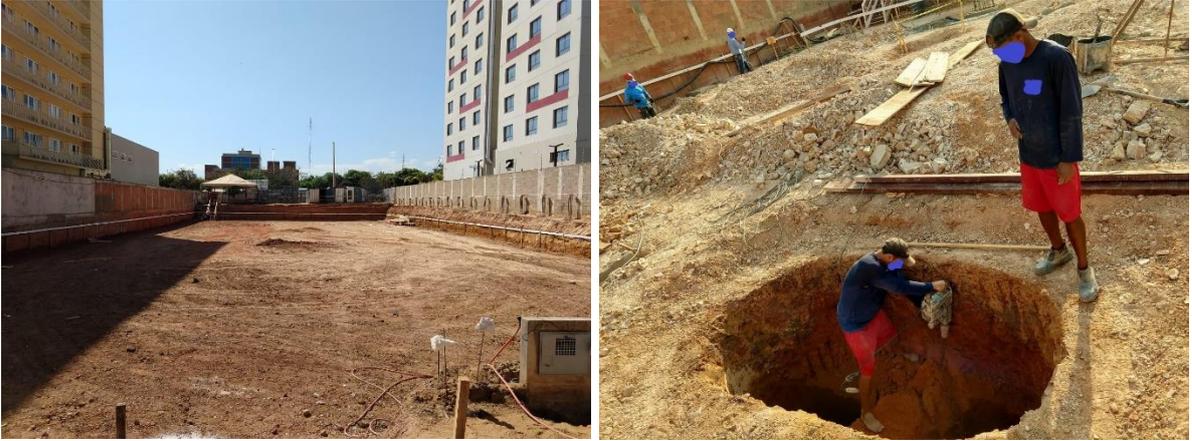
FOTO 24 e 25 da Empresa A – Estrutura Física e Pessoal, canteiro de obra e falta de utilização dos EPIs.

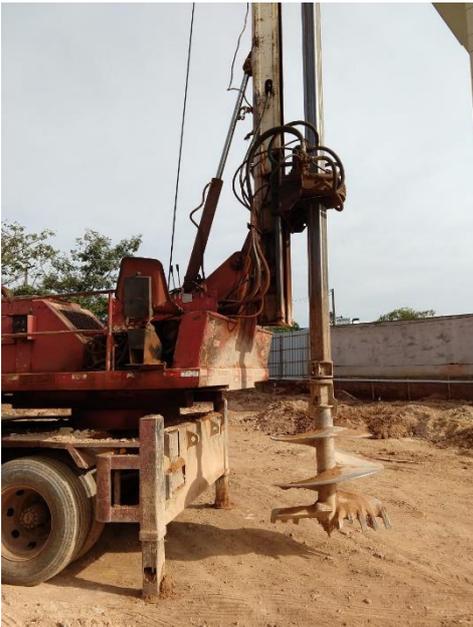
FOTO 26 da Empresa A – Estrutura Técnica, maquinário e equipamentos.

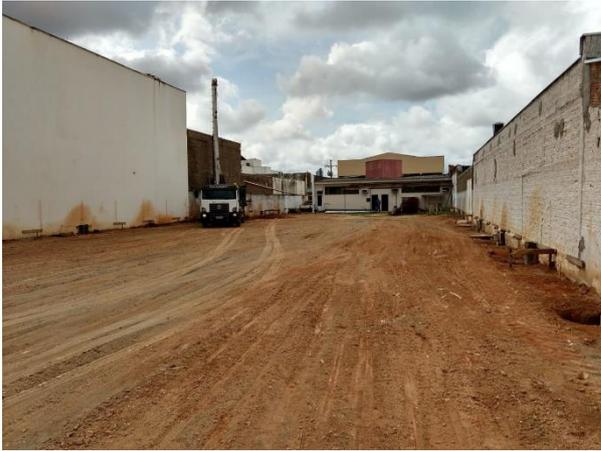
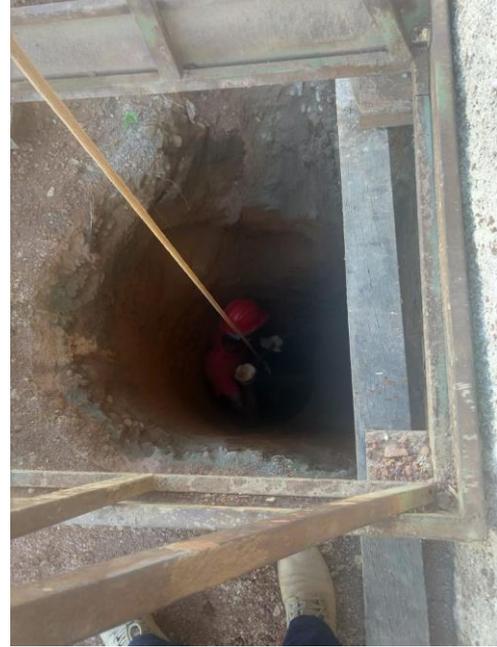
FOTO 27 e 28 da Empresa C – Estrutura Física e Pessoal, canteiro de obra e falta de utilização dos EPIs.

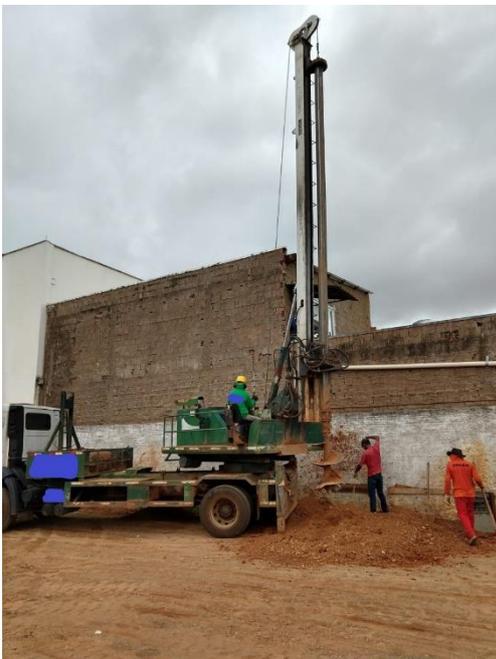
FOTO 29 da Empresa C – Estrutura Técnica, maquinário e equipamentos.

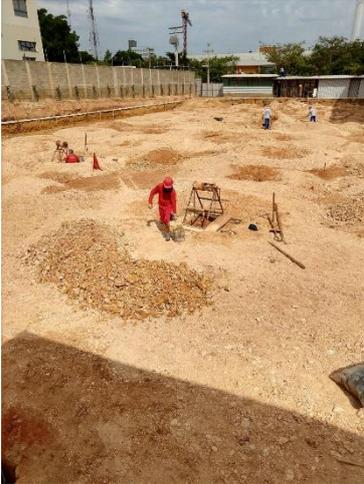
FOTO 30 da Empresa A – Fundação tipo Tubulão.

Mesmo com todos os problemas mostrados neste trabalho não ocorreu nenhum tipo de acidente de trabalho na realização dos serviços das fundações das obras observadas, mesmo estando propenso aos riscos físicos, químicos, ergonômicos e mecânicos por falta de treinamento: sem mão de obra qualificada, uso dos EPIs: sujeito a exposição a ruídos; pressões anormais; temperaturas extremas e umidade, maquinários inadequados para a realização do serviço e um canteiro de obra organizado sem risco para os funcionários trabalharem.

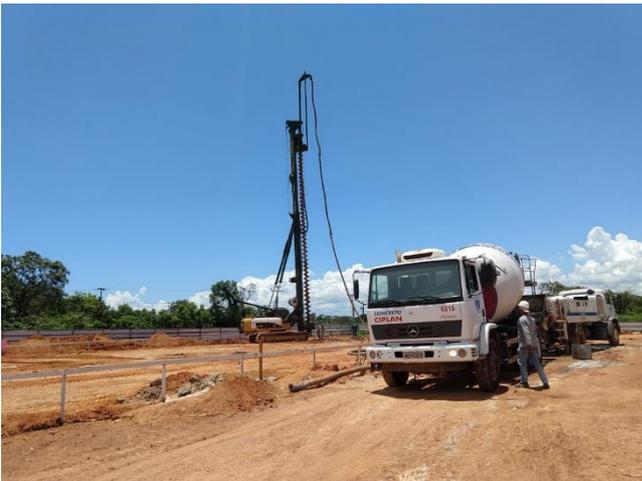
FOTO 31 da Empresa B – Fundação tipo Estaca Hélice Continua.

Podemos notar que a empresa B realizou sua fundação em parâmetros técnicos diferentes que as empresas A e C de acordo com o Quadro 01, sendo executada a fundação por estaca hélice contínua e não por escavação de tubulão. As empresas A e C realizaram o mesmo método de execução de suas fundações obtiveram resultados parecidos com total de 77,93 e 77,98 pontos, respectivamente. Podemos afirmar conforme a figura 04 que a fundações realizadas por escavação de tubulões tem maior risco ao trabalhador, estando mais propenso a acidentes de trabalho e doenças ocupacionais devido ao não cumprimento das normas para a etapa de execução do serviço, deixando a desejar no quesito pessoal e técnico onde obtiveram suas menores pontuações, por falta de treinamento, fiscalização do serviço, mão de obra qualificada, não utilização dos EPIs entregue pela empresa e maquinários inapropriados para a realização da fundação, do que em relação a empresa B que escolheu fazer sua fundação em estaca hélice continua onde o grau de segurança totalizou 88,16 pontos. O método de execução utilizando estaca hélice indica mais vantagens do que a realização por escavação de tubulões em relação a segurança e a integridade dos seus trabalhadores. Na empresa B os funcionários tinham treinamento, tornando sua mão de obra qualificada, utilizavam os EPIs necessários para o serviço e contavam com maior fiscalização e orientação pelo técnico de segurança e engenheiros da obra, cumprindo todas as especificações das normas para execução da fundação.

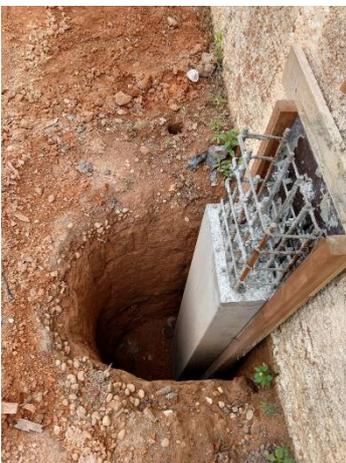
FOTO 32 da Empresa B – Fundação tipo Tubulão.
