O ESTUDO DO USO DO DRONE PARA IDENTIFICAÇÃO DE
PATOLOGIAS EM PONTE

Trabalho de Conclusão de Curso (TCC) II elaborado e apresentado como requisito parcial para obtenção do título de bacharel em Engenharia Civil pelo Centro Universitário Luterano de Palmas (CEULP/ULBRA).

A presente pesquisa trata-se de um estudo realizado na ponte de Porto Nacional no estado do Tocantins com intuito de determinar procedimentos para o uso de VANT como ferramenta de auxílio na engenharia para inspeção em pontes identificando suas patologias. Essa ferramenta já é utilizada na Europa e nos Estados Unidos mas ainda é novidade no mercado brasileiro e tende a crescer nos próximos anos, e por isso ainda não tem uma norma regulamentadora que sirva como parâmetro para padronizar e auxiliar a utilização dos drones nas inspeções em pontes. Através dos estudos e procedimento adotados na metodologia deste trabalho, pode ser utilizado como referência para realização de inspeções, auxiliando na escolha de um modelo no qual atenda a necessidade do componente da ponte a ser inspecionado. Foram feitos comparativos dos modelos de VANT salientando quanto a praticidade da utilização deste instrumento levando em consider

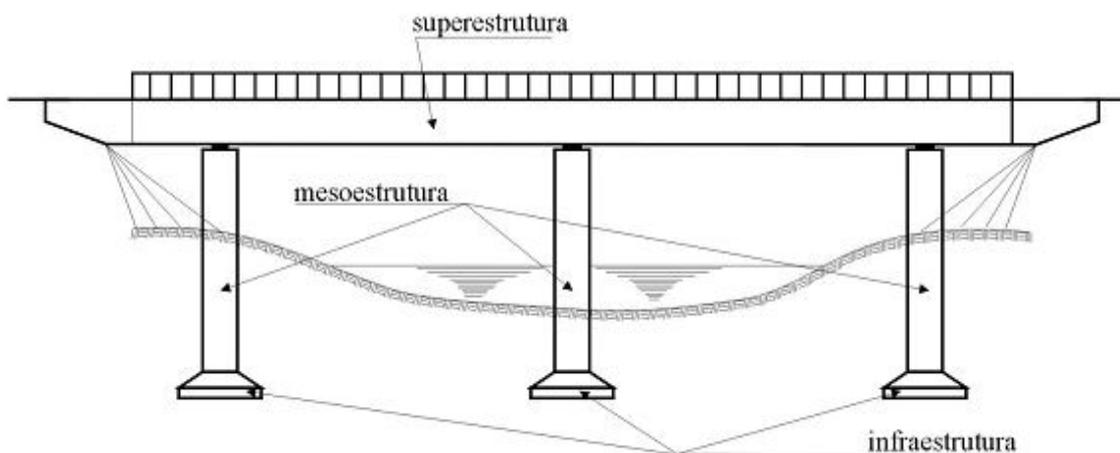
Figura 1- Elementos componentes de uma ponte

A infraestrutura ou fundação, é a parte da ponte por meio da qual são transmitidos ao terreno de implantação da obra, rocha ou solo, os esforços recebidos da mesoestrutura. Constituem a infraestrutura os blocos, as sapatas, as estacas, os tubulões etc., assim como as peças de ligação de seus diversos elementos entre si, e destes com a mesoestrutura como, por exemplo, os blocos de cabeça de estacas e vigas de enrijamento desses blocos. A mesoestrutura, constituída pelos pilares, é o elemento que recebe os esforços da superestrutura e os transmite à infraestrutura, em conjunto com os esforços recebidos diretamente de outras forças solicitantes da ponte, tais como pressões do vento e da água em movimento. A superestrutura, composta geralmente de lajes e vigas principais e secundárias, é o elemento de suporte imediato do estrado, que constitui a parte útil da obra, sob ponto de vista de sua finalidade (PFEIL, 1990), conforme a figura 1.

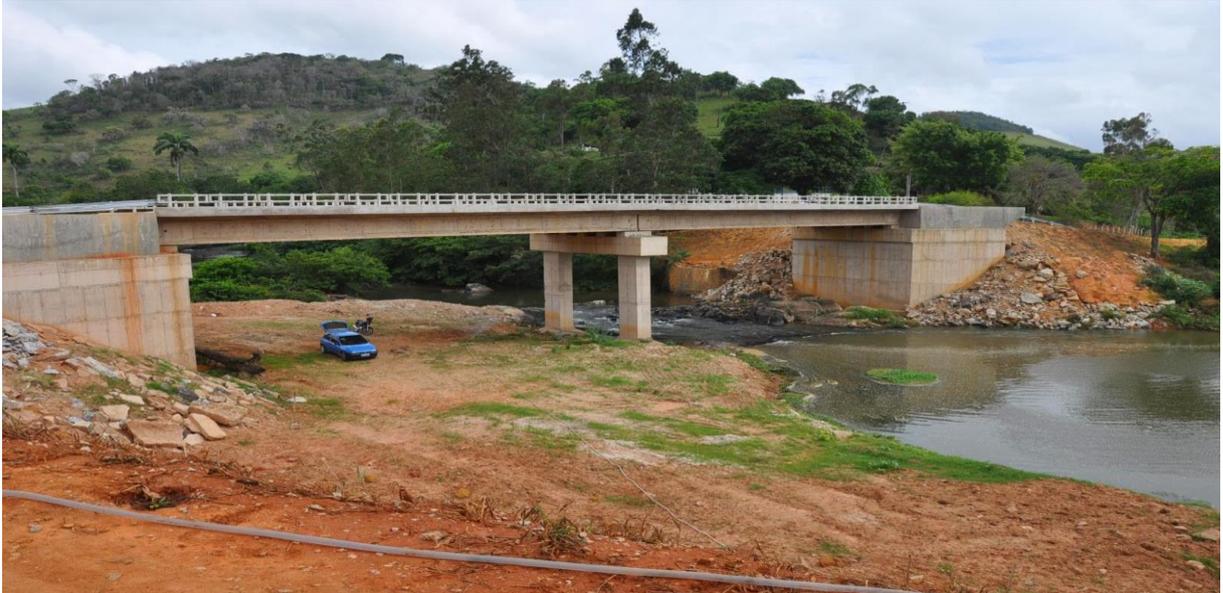
Figura 2 - Ponte em laje

resistência à torção e rapidez de execução, possuindo também boa relação estética. Podem ser moldadas no local ou constituídas de elementos pré-moldados, e os detalhes de fôrmas e das armaduras e a concretagem são bastante simples, conforme a figura 2.

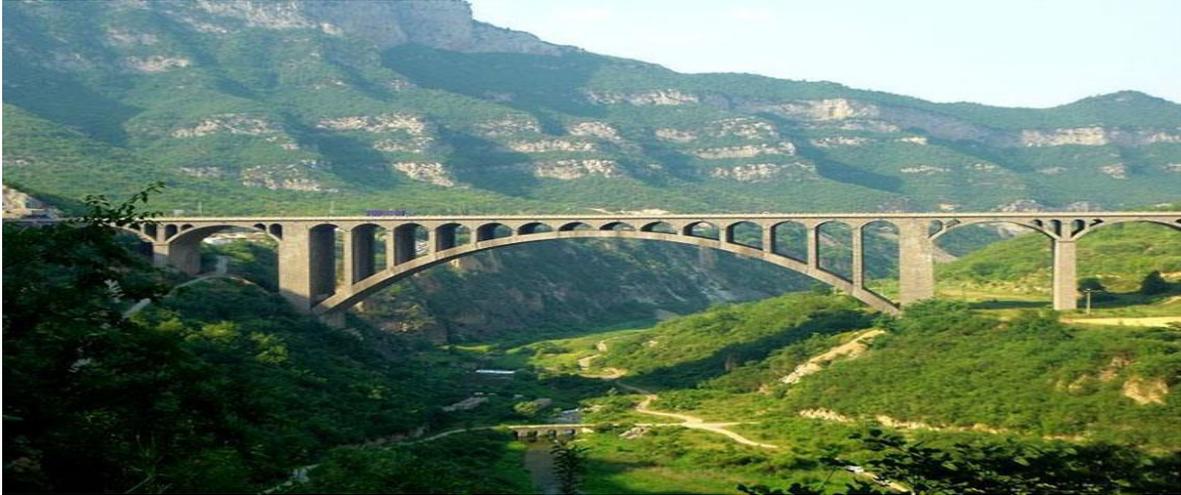
Figura 3 - Ponte em Arco: Maior ponte de alvenaria do mundo

caso de arcos de concreto, essa possibilidade de redução da flexão resultando na predominância da compressão, é adequada ao material (DEBS; TAKEYA, 2007), conforme a figura 3.

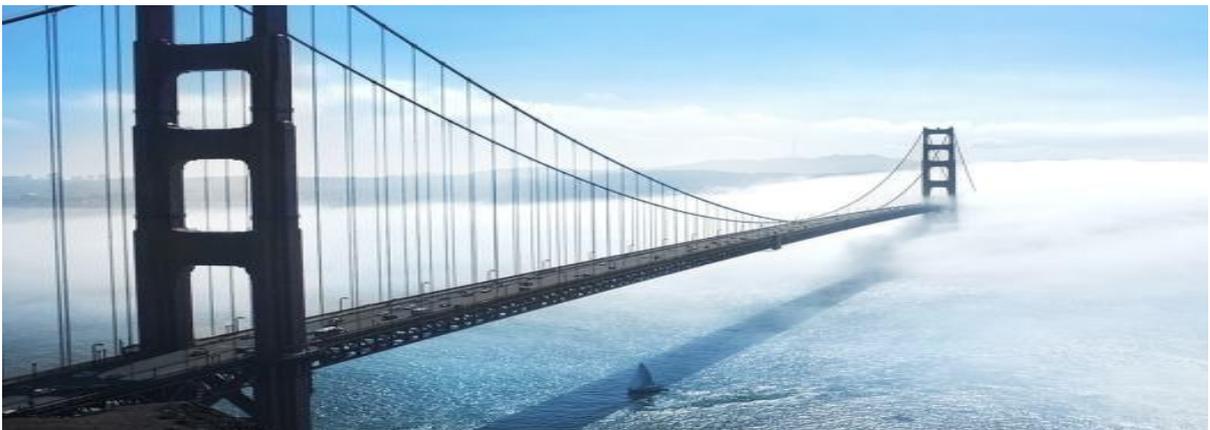
Figura 4 - Ponte Pênsil

A principal característica das pontes pênséis é sua sustentação por meio de pendurais apoiados em cabos de aço ou barras articuladas, estendidos em curva, apoiados sobre torres e ancoradas nas extremidades em rochas ou blocos maciços de concreto (OLIVEIRA, 2018), conforme figura 4.

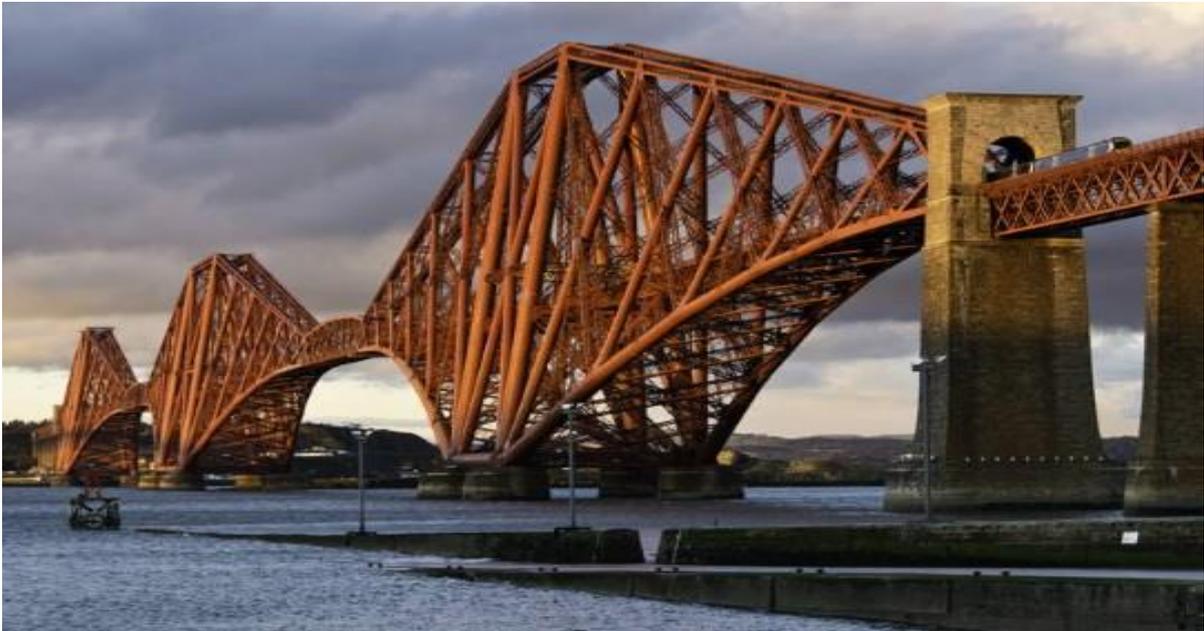
Figura 5 - Ponte Treliçada

Treliça é uma estrutura de vigas conectadas entre si, em suas extremidades. As vigas normalmente usadas em construções consistem de escoras de madeira ou barras de metal.

Esse tipo de estrutura é muito resistente, sendo utilizadas em pontes e telhados (PIMENTA; SCUDELLER; MARTINS, 2018), de acordo com a figura 5.

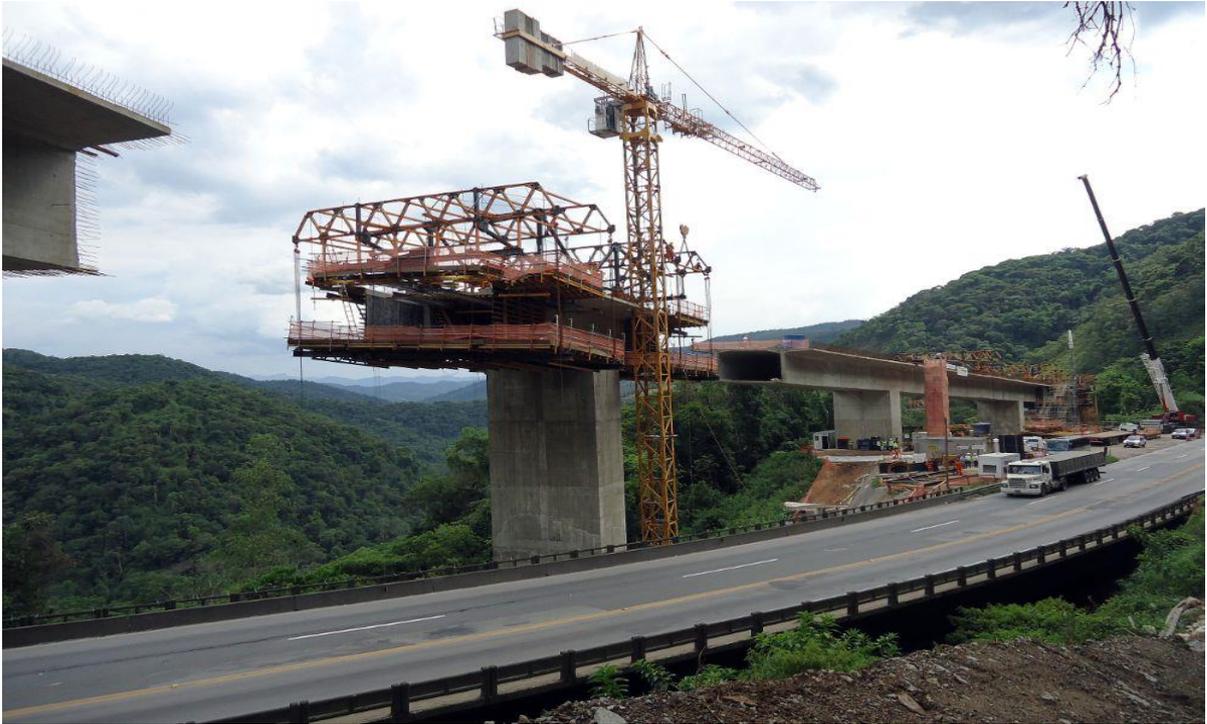
Figura 6 – Construção In loco

Para Monteiro (2016), os tipos de processos construtivos da ponte podem ser In Loco, quando a superestrutura é produzida no local da ponte e apoiado diretamente nos pilares. Pré-Moldada quando sua produção não é feita no local da ponte e fabricada sob medida. Balanços Sucessivos utiliza o concreto protendido e é muito semelhante ao In Loco mas com características especiais, onde a ponte é executada gradativamente a partir dos pilares já construídos. Aduelas ou Segmentos tem o processo construtivo equivalente ao de Balanços Sucessivos, o que diferencia é que a execução gradativa colocadas em balanço e apoiadas em trecho já construídos são pré-moldados. As Figuras 6 e 7 ilustram o sistema construtivo.

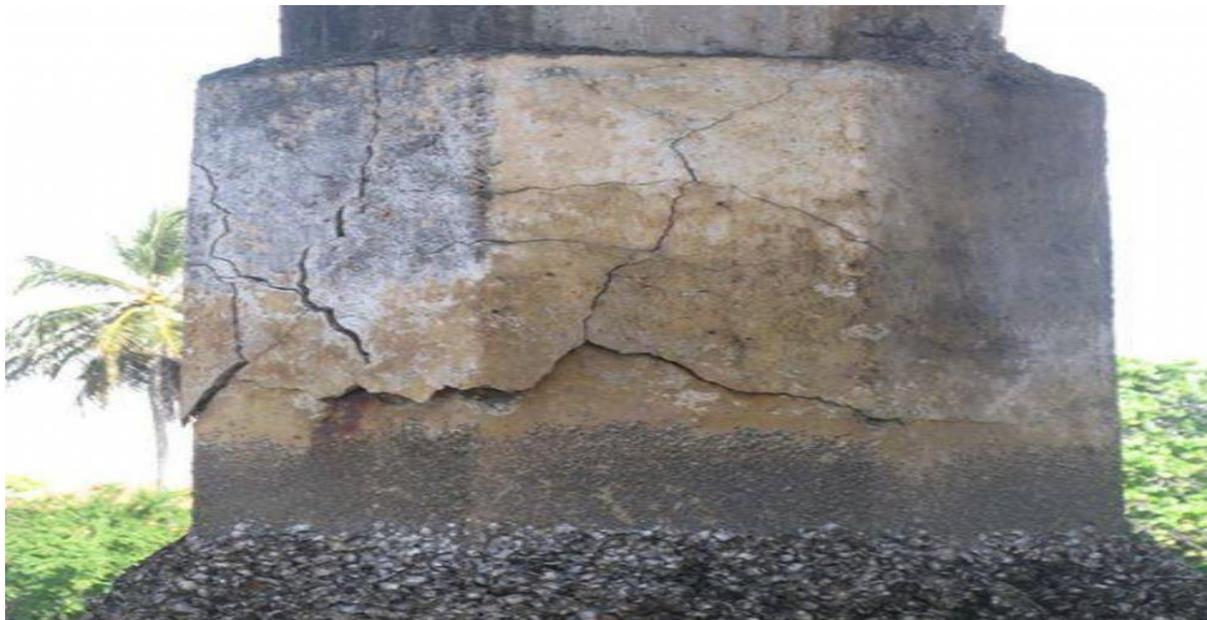
Figura 10 - Imagem de fissura em um pilar

A manifestação de fissuras é indício de que a estrutura perde sua durabilidade e o nível de segurança, comprometendo sua utilização tanto na redução de sua vida útil quanto no prejuízo ao seu funcionamento e estética, podendo causar a corrosão da armadura, quando estas se encontram em ambiente agressivo (CARMONA FILHO, 2005), de acordo com a figura 10.

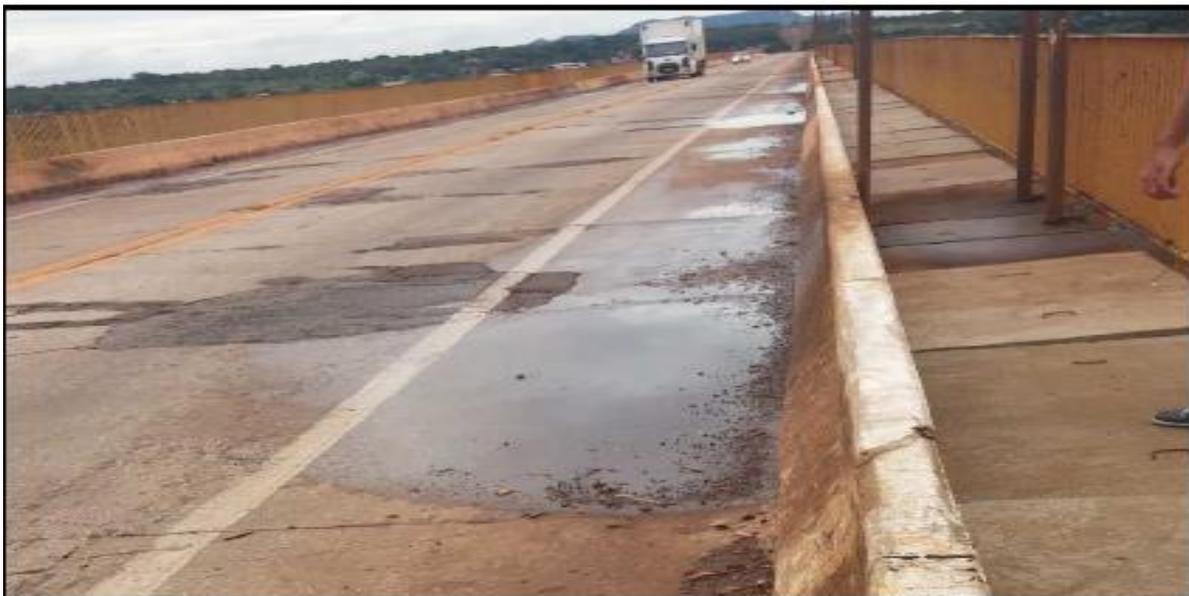
Figura 11 - Falha do Sistema de Drenagem – Ponte Sobre o Rio Tocantins

As falhas em instalações de drenagem, são fatores que também influenciam na degradação do concreto e das armações. Por esse motivo, elas devem ser evitadas para que, de fato, não se deixe água acumular em pontos críticos como, por exemplo, encontros de apoio de vigas, nos caixões, nos encontros com tabuleiros, na pista de rolamento, nos aparelhos de apoio, entre outros (LANER, 2001), conforme a figura 11.

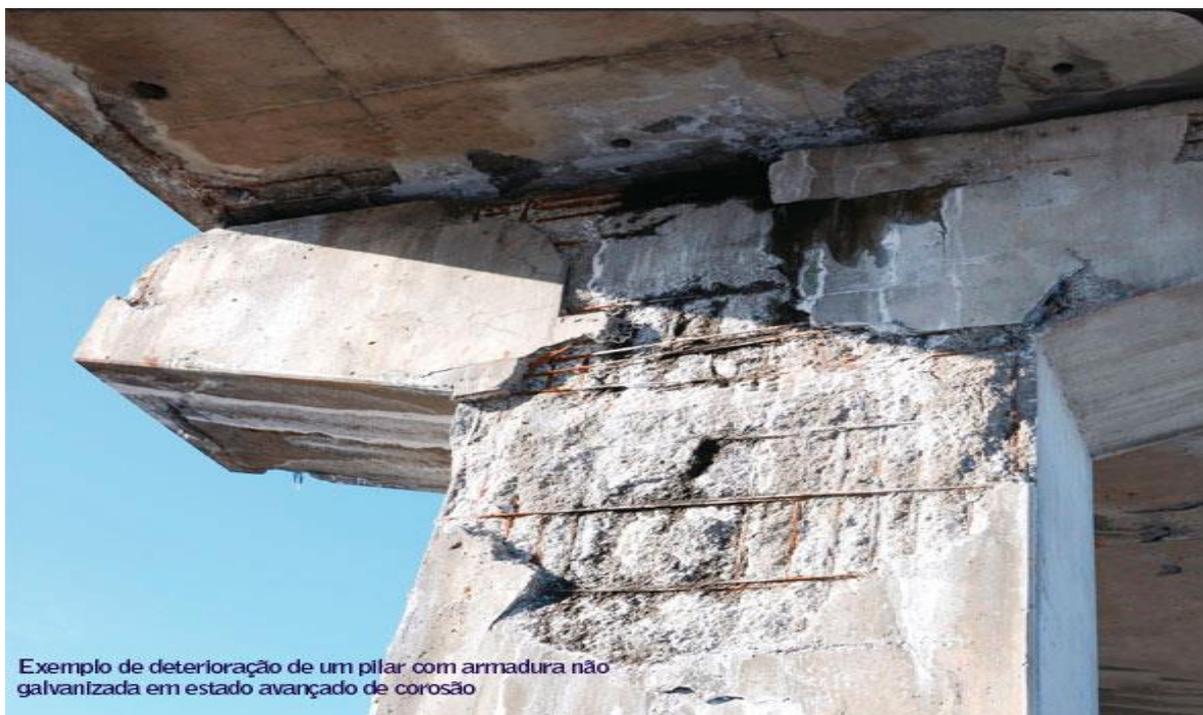
Figura 12 - Corrosão em um pilar

Os processos de corrosão das armaduras enfraquecem a estrutura e arreatam diversas patologias nas estruturas, tais como: corrosão das armaduras e desagregações de concreto. Dependendo do grau de corrosão, chega a ser inviável a recuperação da estrutura. (SOUZA, 1998), de acordo com a figura 12.

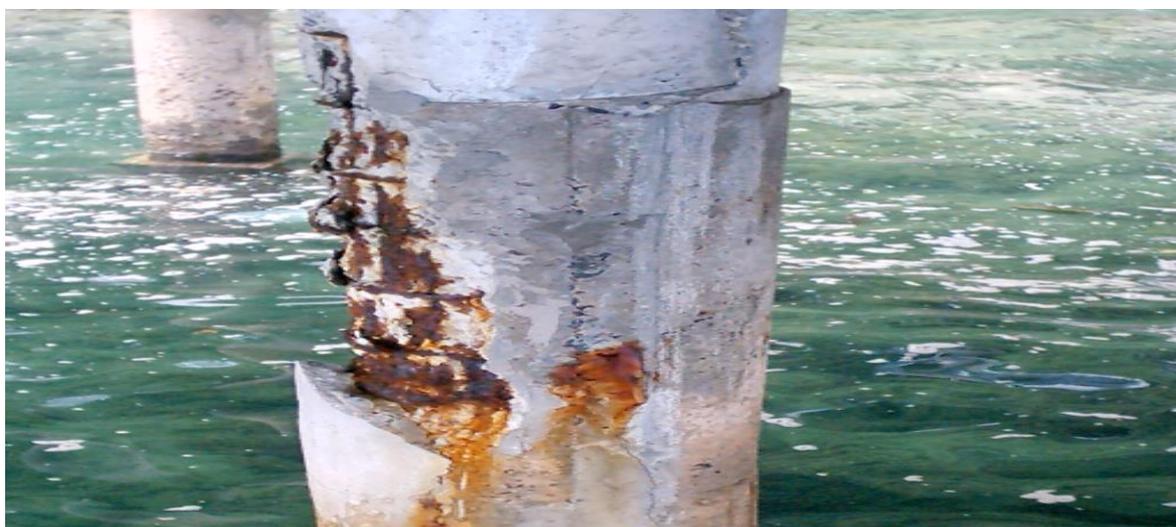
Figura 13 - Corrosão na estrutura causado pela ação da água

Segundo Vitório (2003), fatores como a porosidade do concreto, a existência de trincas e a deficiência no revestimento são responsáveis pela oxidação da armadura, quando esta é atingida por elementos agressivos, de acordo com a figura 13.

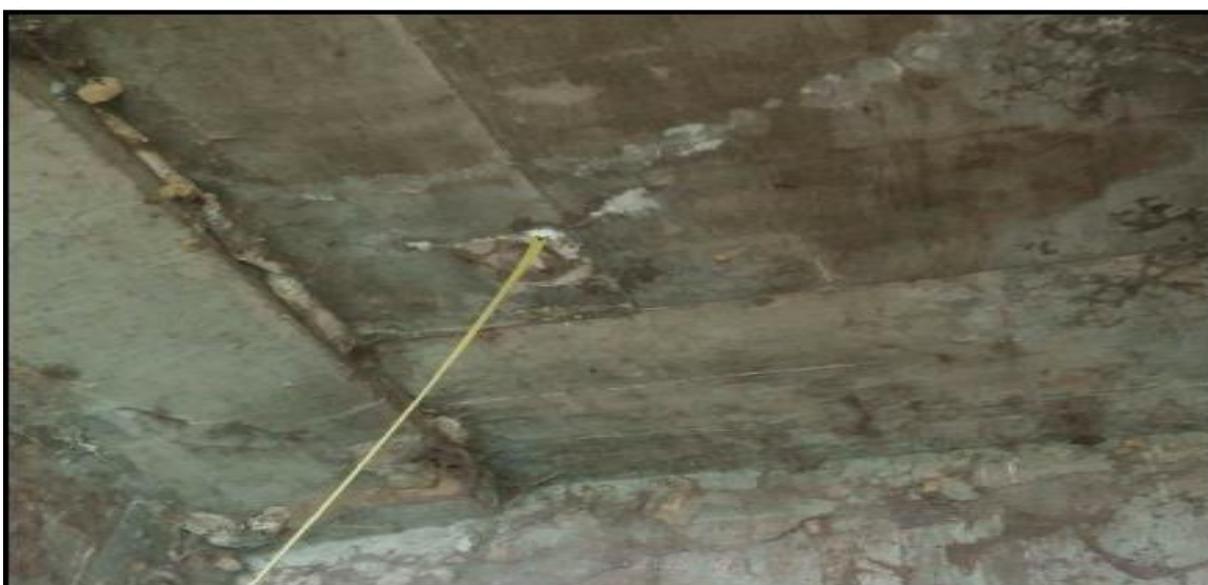
Figura 14 - Eflorescência na parte inferior dos tabuleiros

Para STORTE (2012), eflorescências são depósitos de sais brancos na superfície do concreto ou argamassas, isso é resultado da sua exposição à água de infiltrações ou intempéries. A eflorescência modifica o aspecto visual por sua coloração esbranquiçada, além de poder causar degradação profunda na estrutura, como mostra a figura 14.

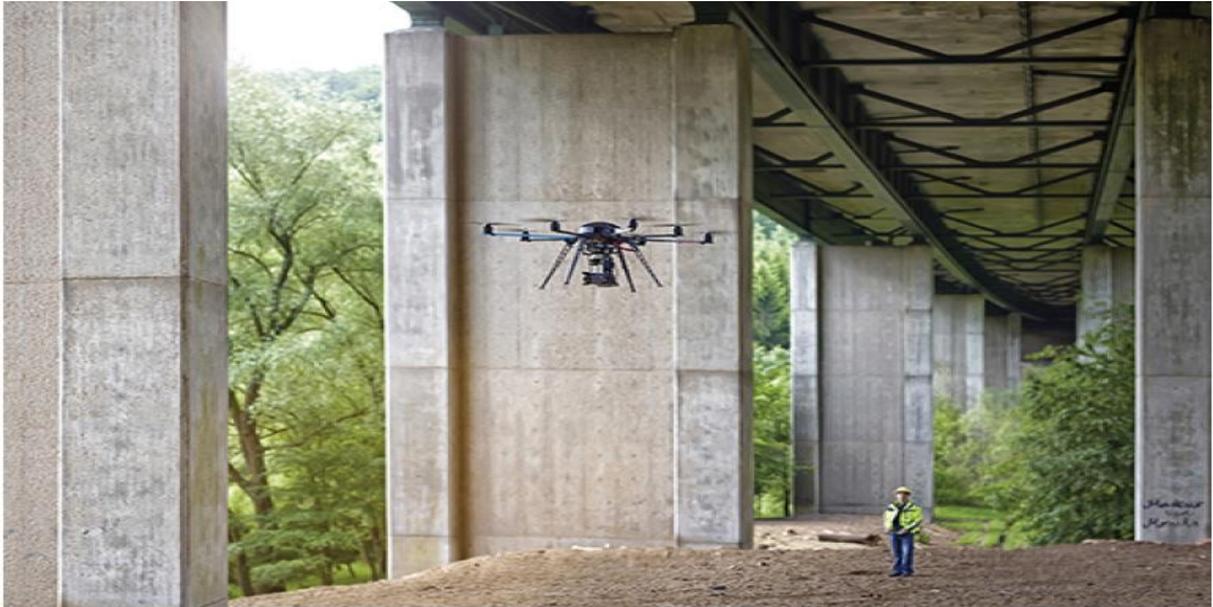
Figura 15 - Inspeção em uma ponte com o uso de drone

Investigadores da Universidade do Pacífico (UP), em Stockton, Califórnia estão desenvolvendo novas tecnologias que exploram as vantagens do uso de veículos aéreos não tripulados (UAV), tipicamente conhecidos como “drones”, na inspeção e monitorização de pontes, estradas e outras infraestruturas. Os engenheiros da UP desenvolveram um sistema que permite, aos veículos aéreos não tripulados, voarem de forma estabilizada ao longo do tabuleiro de uma ponte e carregarem as baterias de sensores de monitorização dos elementos estruturais (ENGENHEIRA, 2016) conforme a figura 15.

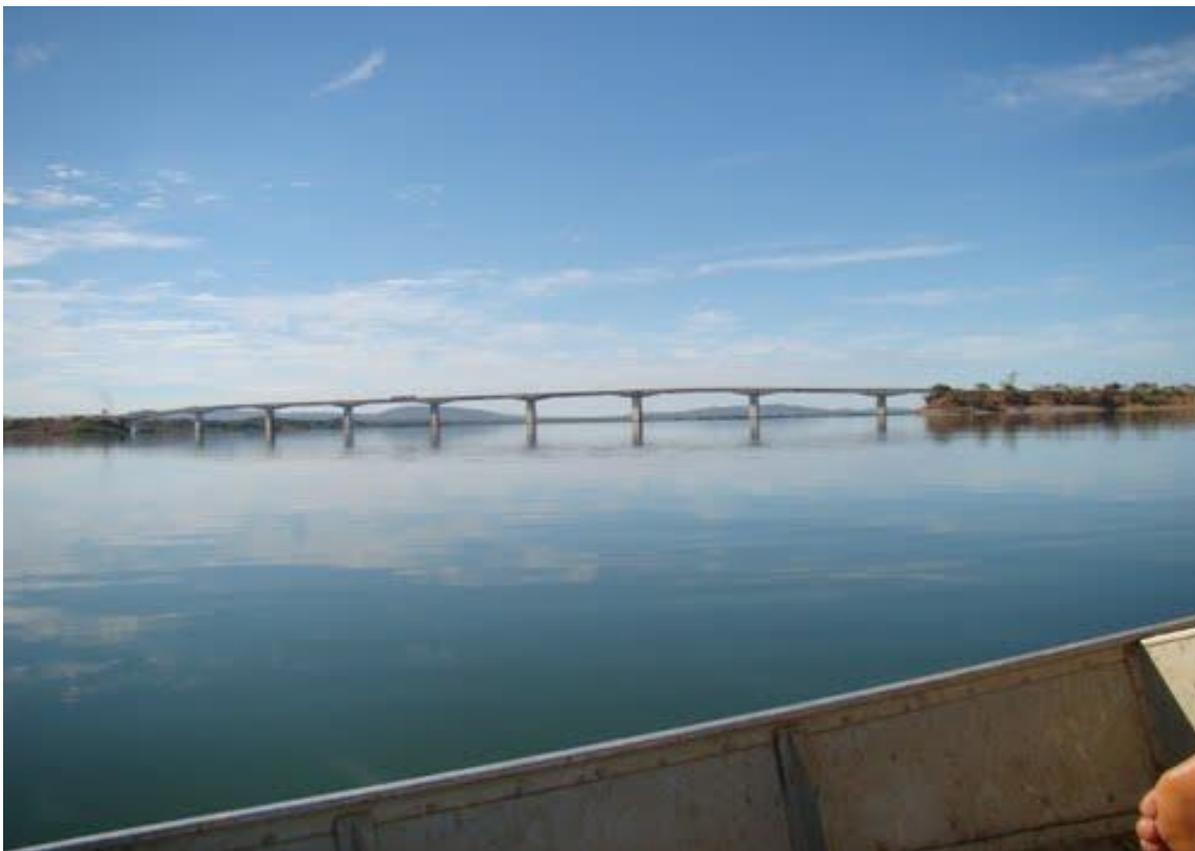
Figura 17 - Vista lateral da Ponte de Porto Nacional

A ponte de Porto Nacional está localizada na rodovia TO-050, trecho da cidade de Porto Nacional que fica cerca de 60 km da capital Palmas-TO. Foi construída em concreto armado sobre o Rio Tocantins e inaugurada no final da década de 70, conforme a figura 16. A estrutura tem 900 metros de comprimento e um tabuleiro com largura de 13,4 metros, constituída por oito vigas isostáticas de 40 metros de comprimento apoiadas em balanços de 28,9 metros de comprimento dos nove pilares intermediários que compõem a mesoestrutura, esses que são espaçados 97,8 m nos oito trechos intermediários e 58,8 m nas duas extremidades, de acordo com a figura 17.

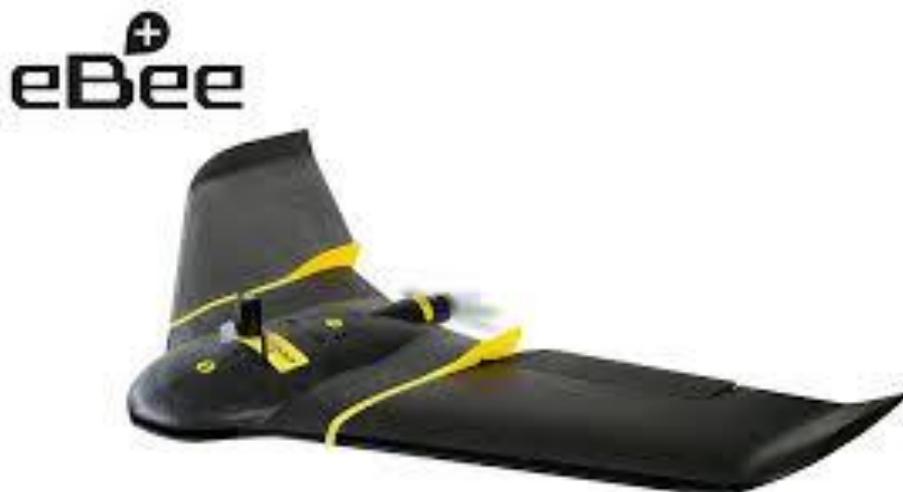
Figura 18 - Vant modelo eBee

O eBee de fabricação suíça, envergadura de 96 cm (38 pol) e autonomia de voo em torno de 30 min. É composto por uma hélice na traseira e sua construção em espuma permite flexibilidade e leveza (700 gramas -1,5 lbs), resultando na redução do consumo energético. A aeronave compreende uma plataforma com sensores específicos acoplados, que permitem a obtenção de imagens fotográficas e vídeos. A aeronave traz incorporados sensores que possibilitam a estabilidade do equipamento em missão, bem como a transmissão de dados que garantem o acompanhamento direto da execução do voo.

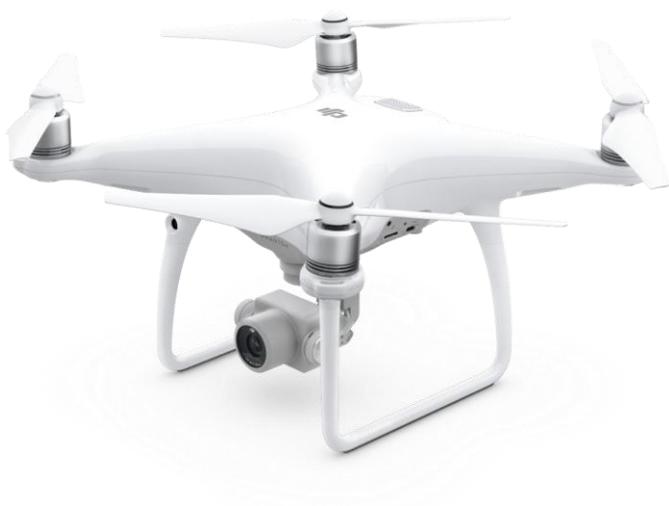
Figura 19 - Phantom 4 Advanced

O Phantom 4 Advanced de fabricação chinesa, envergadura de 35 cm (excluindo as hélices) composto por quatro hélices, uma em cada extremidade, vem com uma câmera de 20 MP Sensor 1 CMOS podendo gravar vídeos de qualidade 4k. O Drone tem uma autonomia de voo em torno de 30 min, pesando cerca de 1.368 gramas. O sistema de posicionamento por satélite: GPS /GLONASS podendo sobrevoar a 6.000 metros acima do nível do mar e uma resistência a velocidade do vento de 10 m/s para estabilidade do equipamento em missão, bem como a transmissão de dados que garantem o acompanhamento direto da execução do voo.

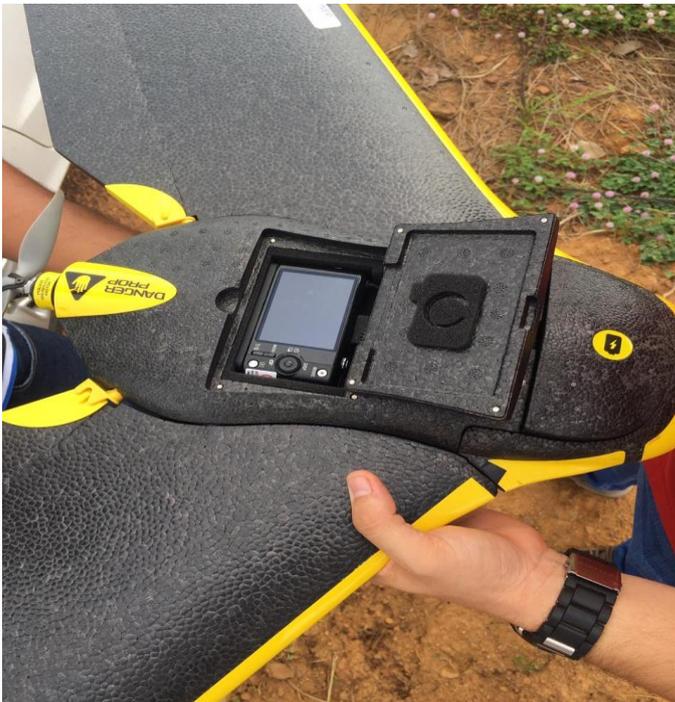
Figura 20 - Posicionamento da câmera - visão da parte superior do VANT

Com o modelo eBee foi posicionado o ponto de partida cerca de 150 metros de distância da ponte e foram feitas duas decolagens por medida de segurança por conta da bateria, totalizando um tempo de 25 minutos e 57 segundos com um total de 74 capturas de imagem. Todo o processo foi feito a uma altura de 120 metros em relação ao nível do mar. Com esse modelo só foi possível realizar capturas de imagens da laje superior, pois o posicionamento da câmera é de forma fixa e posicionada com a lente voltada para a parte inferior do VANT conforme a figura 20.

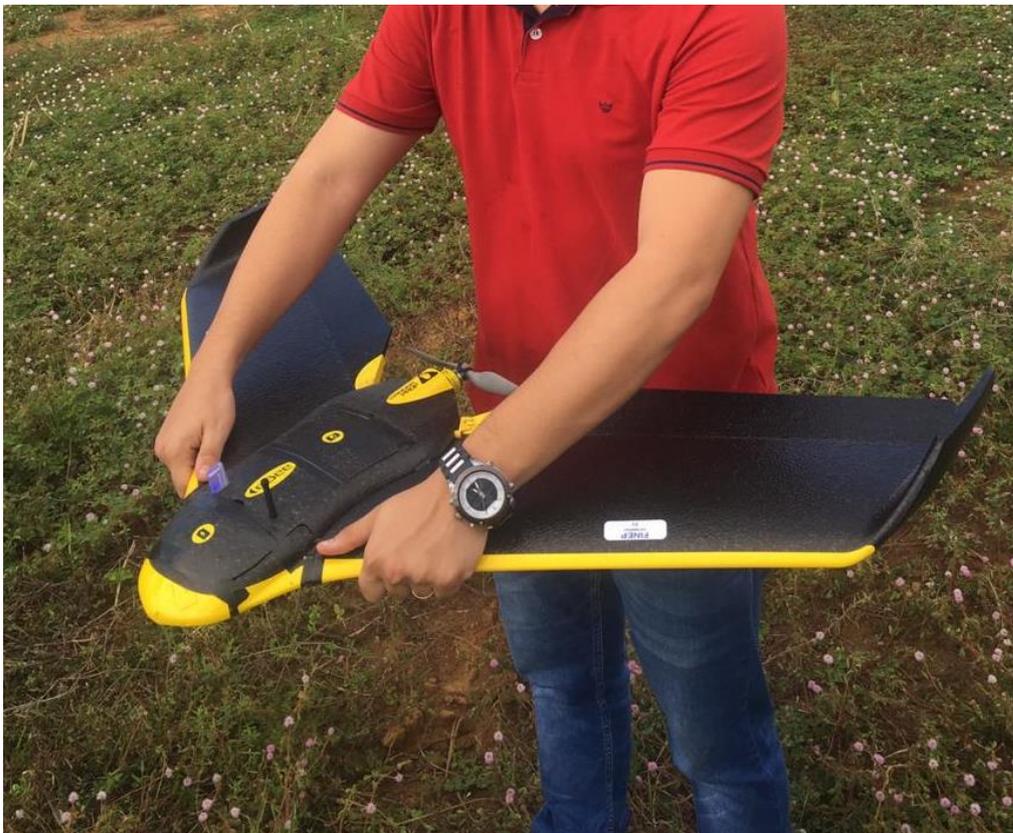
Figura 21 - Preparação para decolagem do VANT eBee

Para realização dessa inspeção foi utilizado o VANT e um computador com o Software no qual tinha o plano de voo estabelecido. Todo o processo para realização das duas decolagens levou cerca de 70 minutos, pois foi necessário o posicionamento da câmera no drone, conectar o mesmo junto ao computador por meio de Bluetooth e realizar o processo de decolagem. Através do plano de voo determinado previamente no programa o VANT seguiu a trajetória mecanizada com interferência manual somente no momento da decolagem pois o VANT precisa ser lançado por uma pessoa, conforme a figura 21.

O experimento foi feito na parte da tarde, o clima estava ensolarado e ventos com pouca velocidade, o que possibilitou de maneira eficaz o procedimento para captura de imagem e estabilidade no VANT no ar.

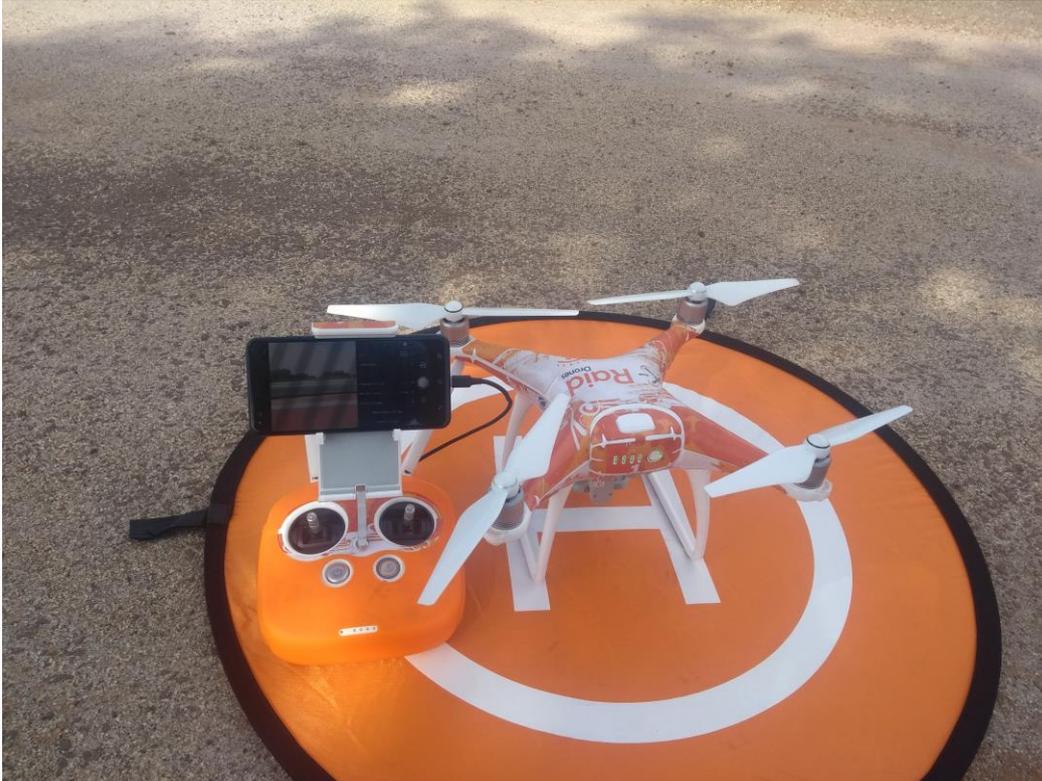
Figura 22 - Drone Phantom 4 Advanced

Com o modelo Phantom 4 Advanced o ponto de partida foi cerca de 120 metros de distância da ponte e assim como no primeiro experimento com o modelo eBee foram feitas duas decolagens, a primeira foi totalmente mecanizada desde a sua decolagem até seu pouso com duração de 8 minutos e 22 segundos com o plano de voo em linha reta em de sentido ida e volta a 120 metros de altura em relação ao nível do mar. A segunda decolagem foram capturadas 45 imagens e durou cerca de 20 minutos de forma integralmente manual, onde o drone foi controlado por um controle remoto e através do aplicativo no celular o acompanhamento das imagens em tempo real, com a finalidade de capturas de imagens dos pilares e da parte externa das vigas longarinas, conforme a figura 22. A cada trecho contendo vigas e longarinas eram capturadas imagens a uma distância de 15 metros para imagens mais focadas nas patologias e outra a 25 metros de forma de forma a ter uma visão mais ampla do trecho.

O processo foi realizado na parte da manhã com o clima ensolarado e com duração total de aproximadamente 50 minutos desde a montagem e calibragem do drone até o pouso e desmontagem do mesmo.

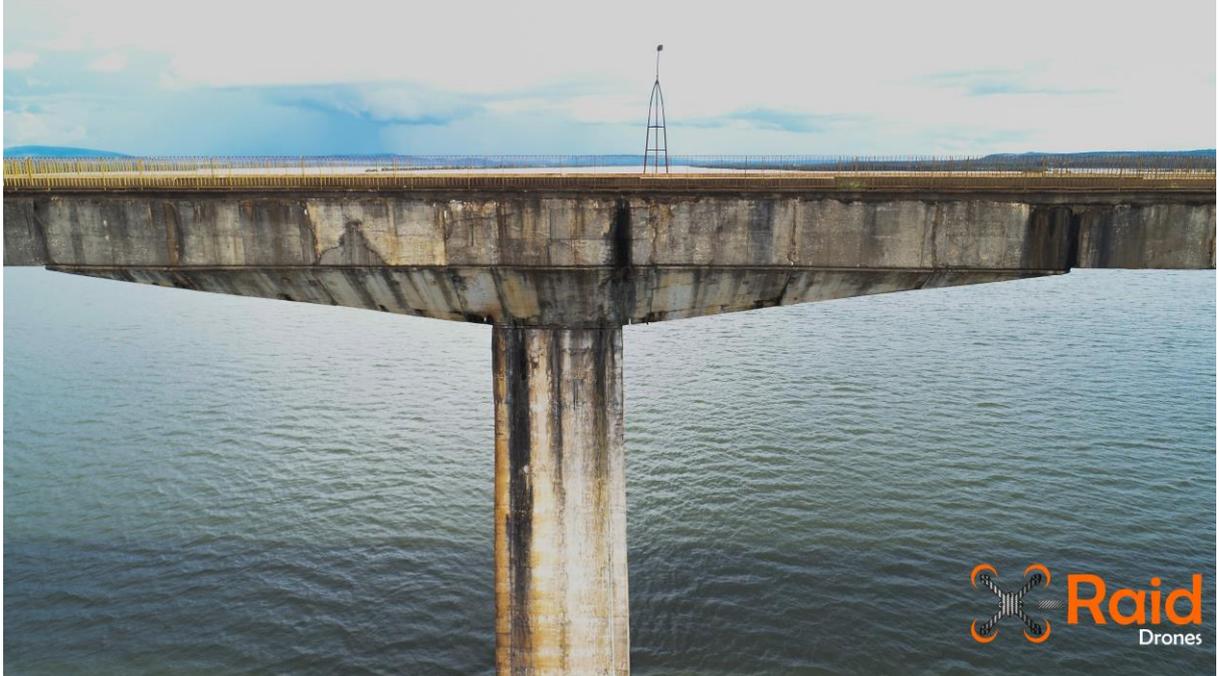
Figura 23 - Captura de imagem feita pelo drone Phantom Advanced da pilar

Utilizando a NBR 9452 de 2016 como base para avaliação do tabuleiro, pilares e vigas longarinas. Pode-se observar na “Tabela 7” que o tabuleiro e os pilares foram avaliados em condição “Ruim”, existe danos que comprometem a segurança estrutural, com sua funcionalidade perceptivelmente comprometida com riscos de segurança ao usuário, demandando intervenções de curto prazo. Com excesso da “Viga Longarina 3” avaliada em “Ruim”, todas as outras se encontram classificadas em condição “Crítica”, pois há elementos estruturais em estado crítico com risco concreto de colapso estrutural em elevado grau de deterioração, apontando problema já de risco estrutural e funcional.

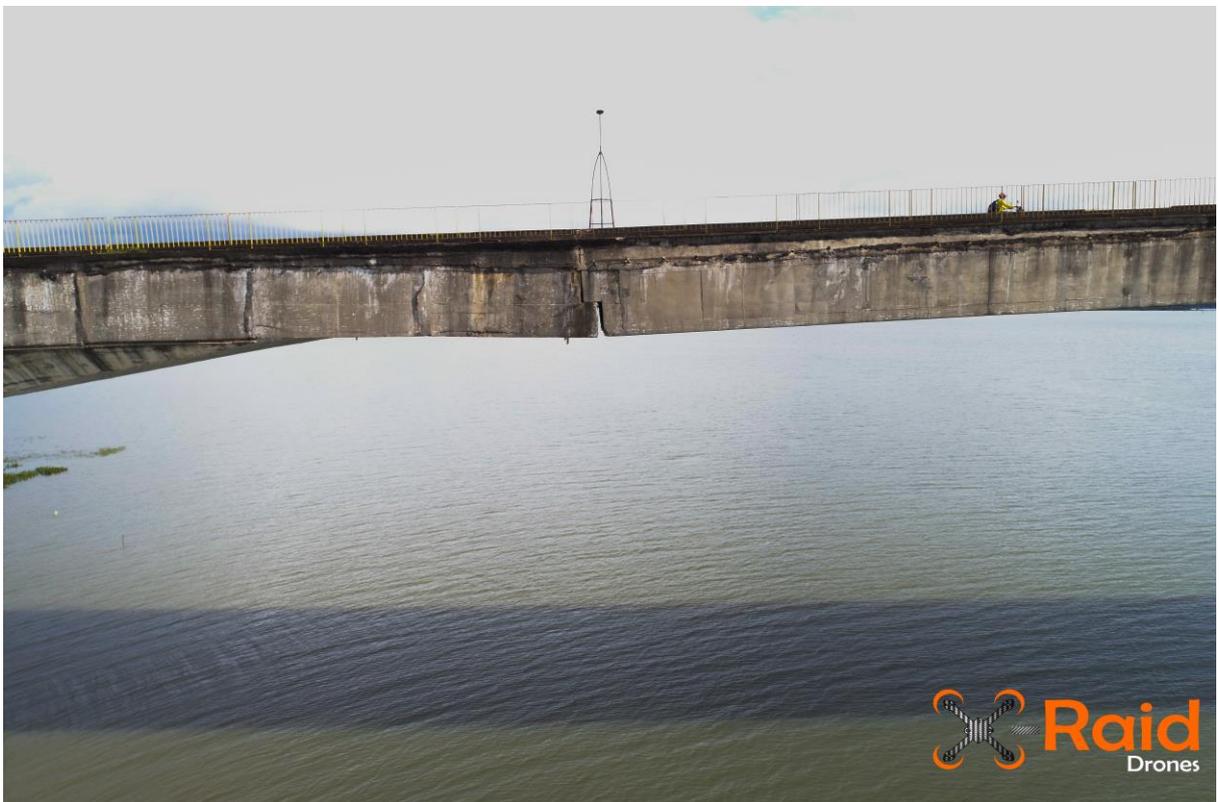
Figura 24 - Captura de imagem feita pelo drone Phantom Advanced da Viga longarina

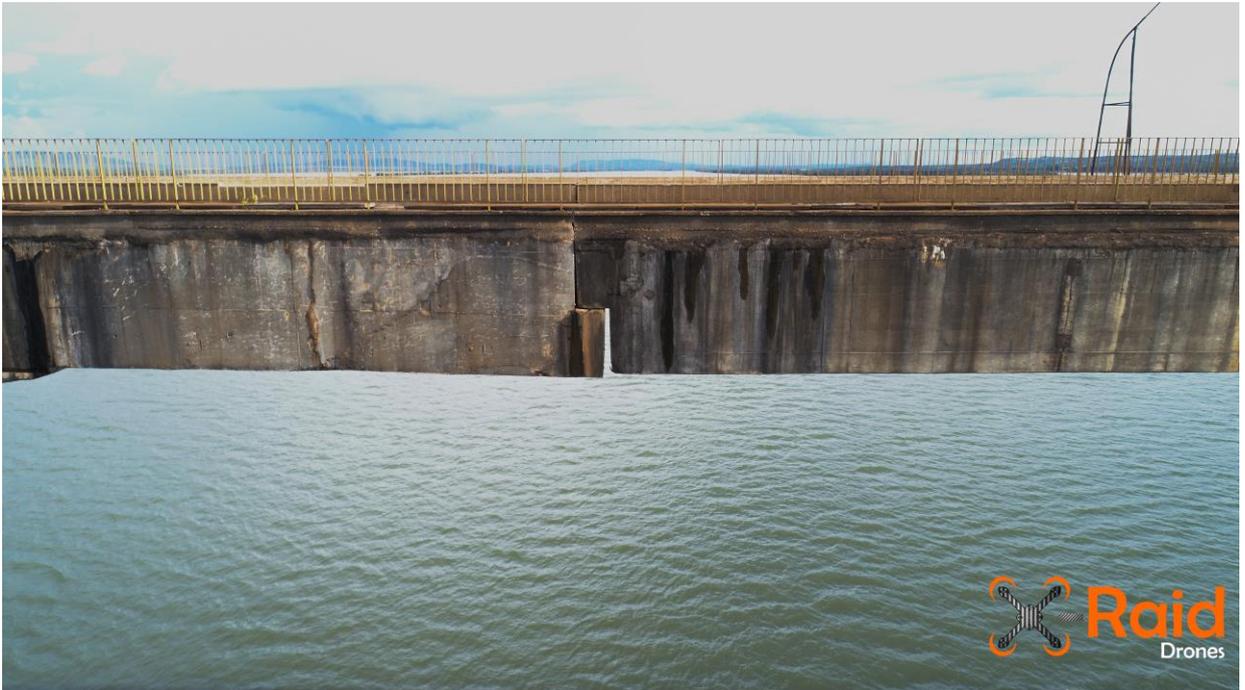
Figura 25 - Captura de imagem feita pelo drone Phantom Advanced da viga longarina a 15 metros de distância

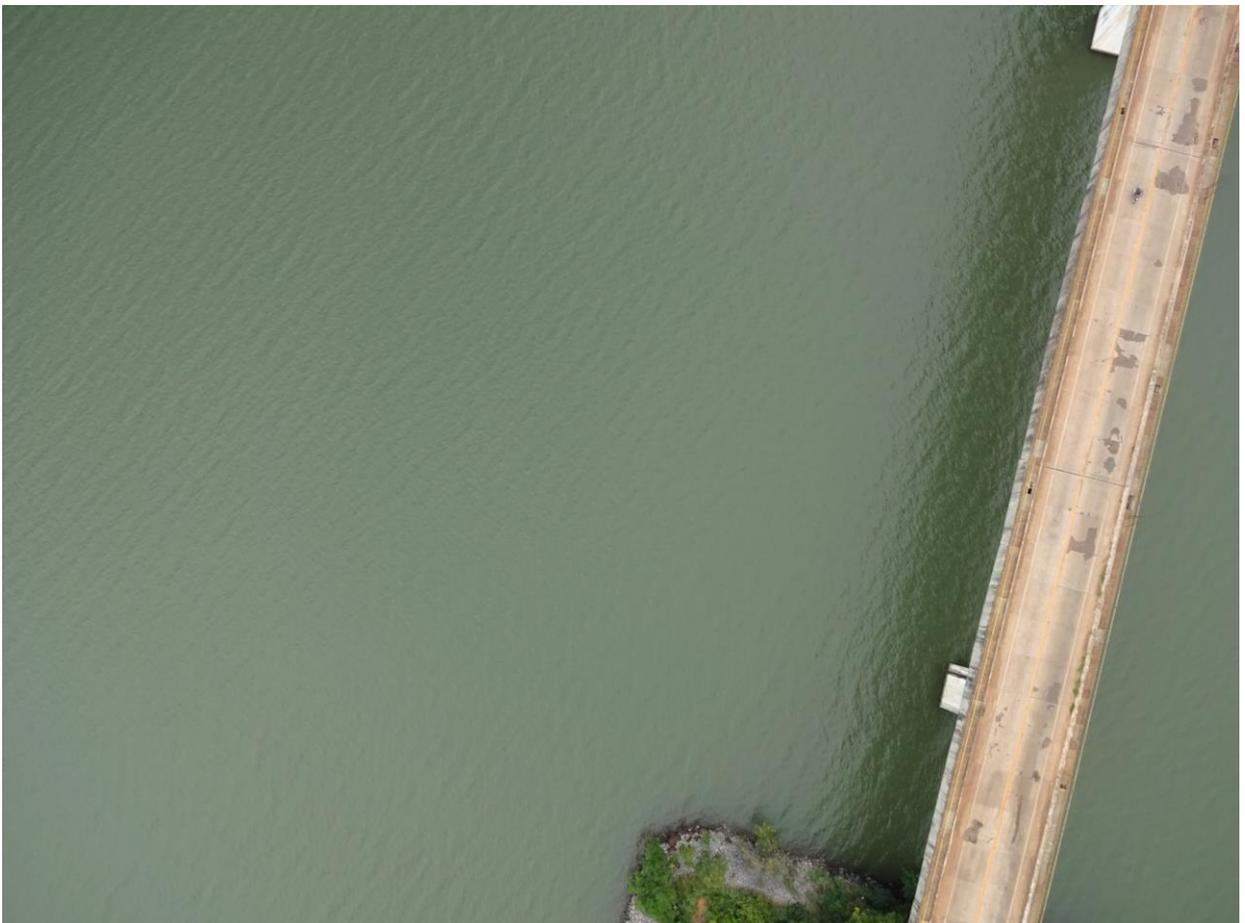
Figura 26 - Captura de imagem feita pelo drone Ebee do tabuleiro

Ao analisar as imagens obtidas, logo foi possível perceber que o primeiro procedimento fracassou pois as imagens não ficaram nítidas possivelmente pela qualidade da câmera ou por adversidade do software e por isso foi necessária realização de outra estratégia alterando a altura do plano de voo para 60 metros em relação ao nível do mar e teve duração de 10 minutos e 45 segundos.

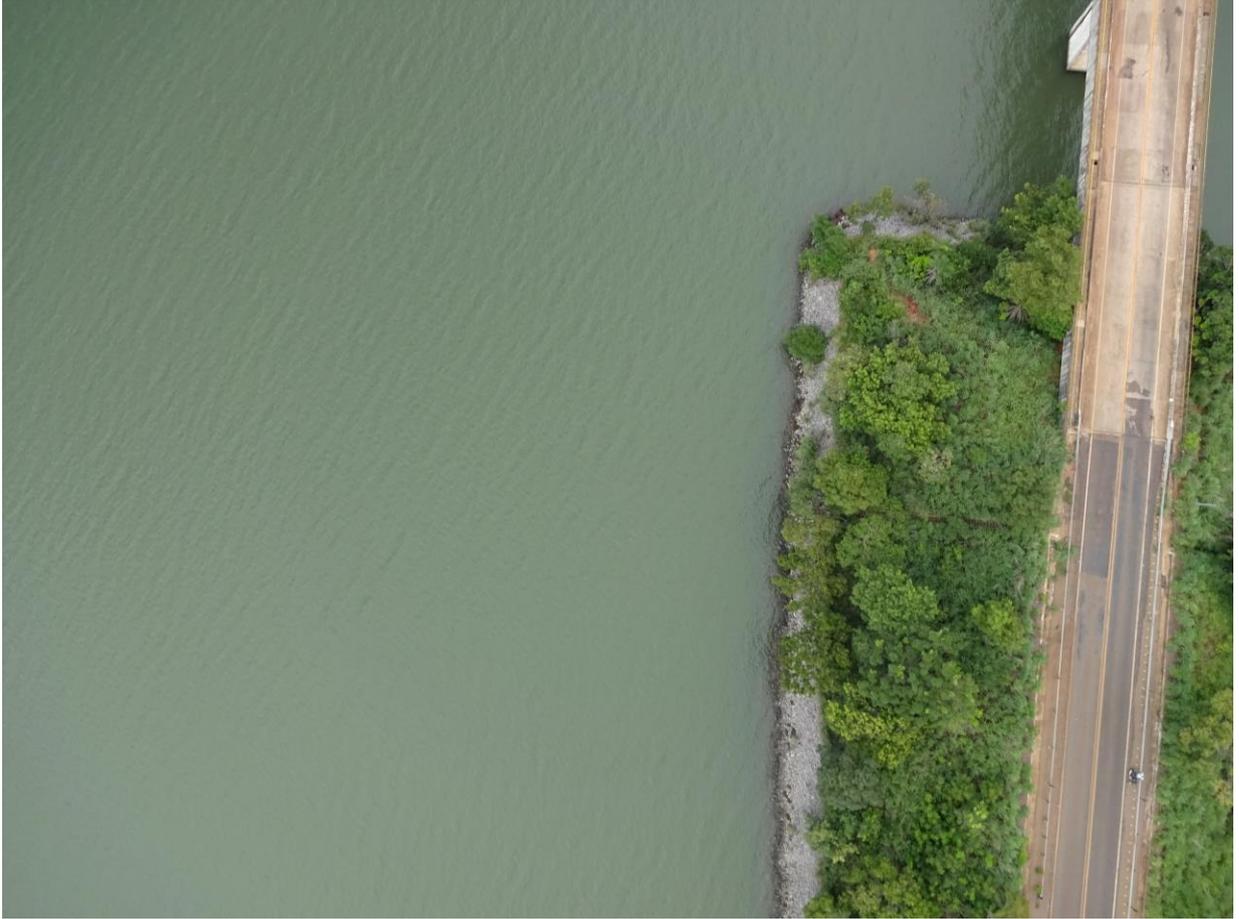
Figura 27 - Captura de imagem feita pelo drone Ebee do tabuleiro a 120 metros de altura em relação ao nível do mar
