ANÁLISE COMPARATIVA DE ESTABILIDADE DE MACIÇO TERROSO APÓS RUPTURA

Trabalho de Conclusão de Curso (TCC) II elaborado e apresentado como requisito parcial para obtenção do título de bacharel em Engenharia Civil pelo Centro Universitário Luterano de Palmas (CEULP/ULBRA).

Dessa forma o trabalho consiste em um estudo de caso da ruptura de um talude localizado no loteamento 141-B de frente para o Ribeirão Taquaruçu Grande em Palmas-TO. A ação antrópica levou ao aparecimento de condições propícias à ocorrência de processos de instabilidade, e, com isso, faz-se necessária uma avaliação das causas.

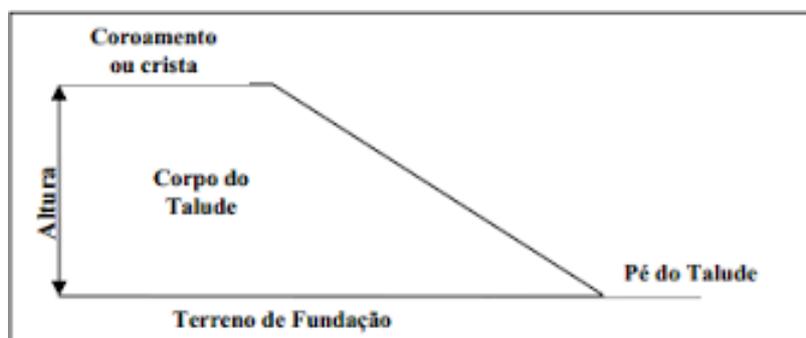
Figura 1 - Terminologia usualmente utilizada e uma encosta

O projeto e a execução de um talude fazem parte de uma das grandes atividades da engenharia civil, no ramo da geotécnica e da construção civil. Em relação a esse tipo de projeto torna-se fundamental fazer uma análise levando em consideração suas características hidrostáticas, esforços internos e externos (esforços horizontais, verticais e momento), de tal modo que é essencial extrair as características mecânicas das camadas que compõe o maciço, e assim então determinar a geometria e área de ocupação, limites de escavações e por último a inclinação em função da economia e da segurança. A Figura 1 ilustra a composição de um talude segundo CAPUTO (1988).

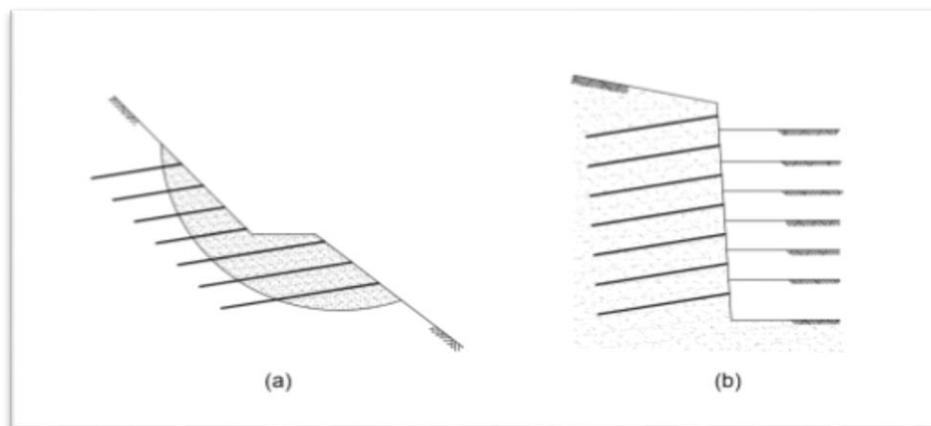
Figura 2 - Aplicações do solo grampeado - a) estabilização de taludes; b) contenção taludes em cortes

Não há uma normativa específica para padronizar o solo grampeado. Sua necessidade pode ter origem de uma falta de estabilidade do talude já existente, como mostra a Figura (2.a), onde a execução pode ser de forma ascendente ou descendente. Nesse caso de talude já existente não há uma ordem de execução. Quando surge a necessidade de escavar e conter o talude originado da escavação, a execução começa com a escavação a uma altura predefinida em projeto, posteriormente a perfuração para implantar o grampo, e sua devida implantação, e escava novamente, assim suscetivamente até alcançar a altura desejada, como mostra na figura (2.b).

A diferença entre essas duas situações é que, na primeira não há necessidade de escavações e o elemento de reforço tem como objetivo reduzir os deslocamentos, enquanto que para a segunda, há necessidade de escavações, as quais são realizadas em etapas alternadas. Outra diferença entre essas situações são os esforços que solicitam o reforço. Na estabilização do talude, são mobilizados esforços cisalhantes e momentos fletores e na contenção de taludes, são mobilizados esforços de tração.

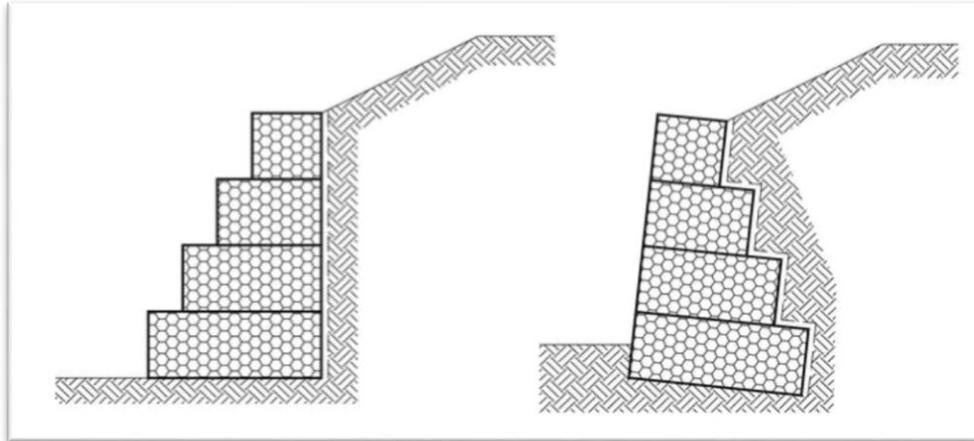
Figura 3 - Muro de gabiões com degraus externos e internos

A Figura (3) retrata dois tipos usuais no posicionamento do gabião, os degraus para dentro ou para fora da estrutura, segundo MACCAFERRI (2009).

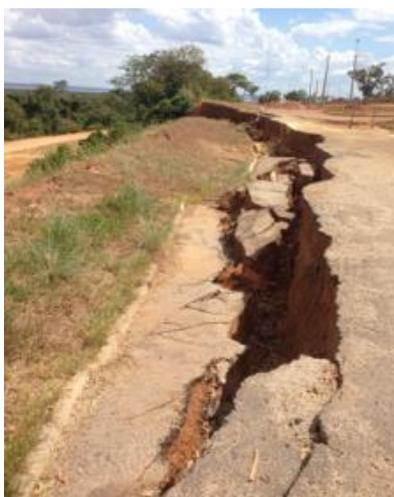
Figura 5 - Superfície do talude

O local de estudos encontra-se em uma encosta localizada no loteamento 141-B, no município de Palmas – TO. No local ocorreu o rompimento de um talude, o qual necessita de uma intervenção com uma estrutura de contenção, para evitar danos materiais e riscos a vida humana. Na Figura (4) indica o local de estudo, Figura (5) mostra a superfície do rompimento no talude.

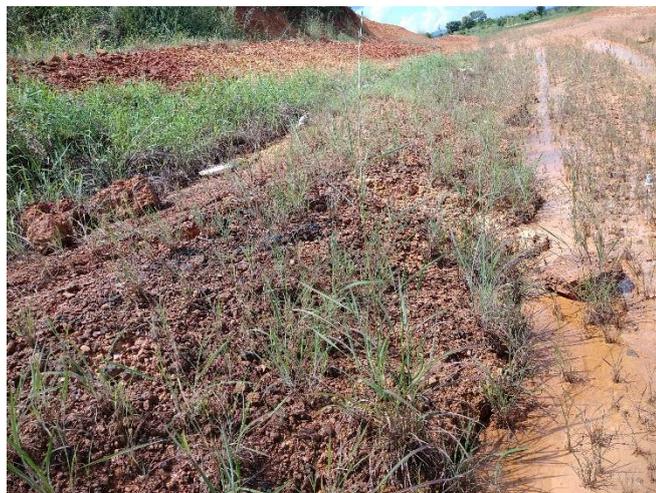
Figura 7– Detalhe do excesso de umidade no pé do talude

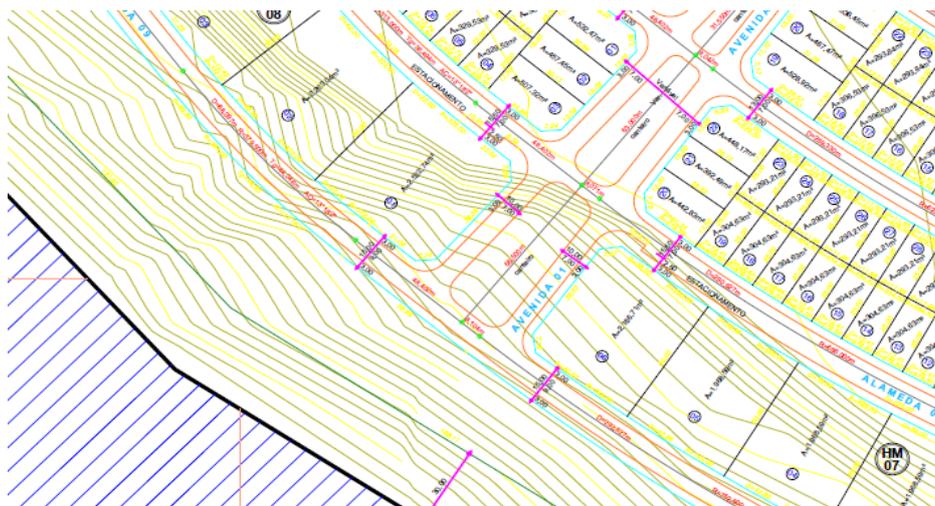
Figura 8 - Mapa de curvas de nível do local

O talude em questão tem inclinação de 28° , obtido através de medidas *in loco*, feita por trenas a laser e fita métrica convencional. Tais medidas são de suma importância para o estudo, uma vez que a geometria do talude é diretamente ligada a sua estabilidade. Para auxiliar no levantamento dos dados geométricos do talude, também foi utilizado um mapa com curvas de nível do local, como mostra a Figura (06). Esse mapa foi cedido pela empresa responsável pelo terreno.

Através de medidas em campo e com o auxílio do mapa topográfico da Figura 6, foi possível traçar o perfil do talude em questão, o qual vai ser utilizado na interface do GEO5. A Figura 7 traz um esboço do perfil do talude a Figura 8 mostra a erosão dele.

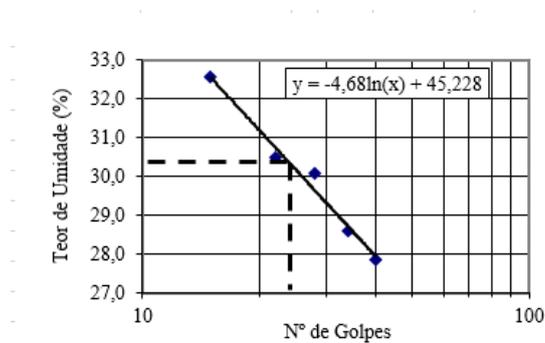
Gráfico 3 - Amostra de solo 1

A partir desses dados, foi possível gerar o gráfico e assim, determinar o limite de liquidez:

De acordo com os gráficos apresentados, pode-se concluir que amostra de solo 01 apresenta um limite de liquidez de 30,4% e amostra 02 possui 39%.
