**LEVANTAMENTO DAS ÁREAS DE VIVÊNCIA QUANTO A SEGURANÇA
DO TRABALHO EM CANTEIRO DE OBRAS VERTICAIS NA CIDADE DE
PALMAS – TO**

Monografia apresentada como requisito parcial da disciplina Estágio em Engenharia Civil com TCC II curso de Engenharia Civil, orientado pelo professor Daniel Iglesias de Carvalho.

RÊGO, Leticia de Farias. **Levantamento das Áreas de Vivência quanto a Segurança do Trabalho em Canteiro de Obras Verticais na cidade de Palmas-TO.2015.** Monografia de Conclusão de Curso de Engenharia Civil do Centro Universitário Luterano de Palmas – CEULP/ULBRA. Palmas -TO

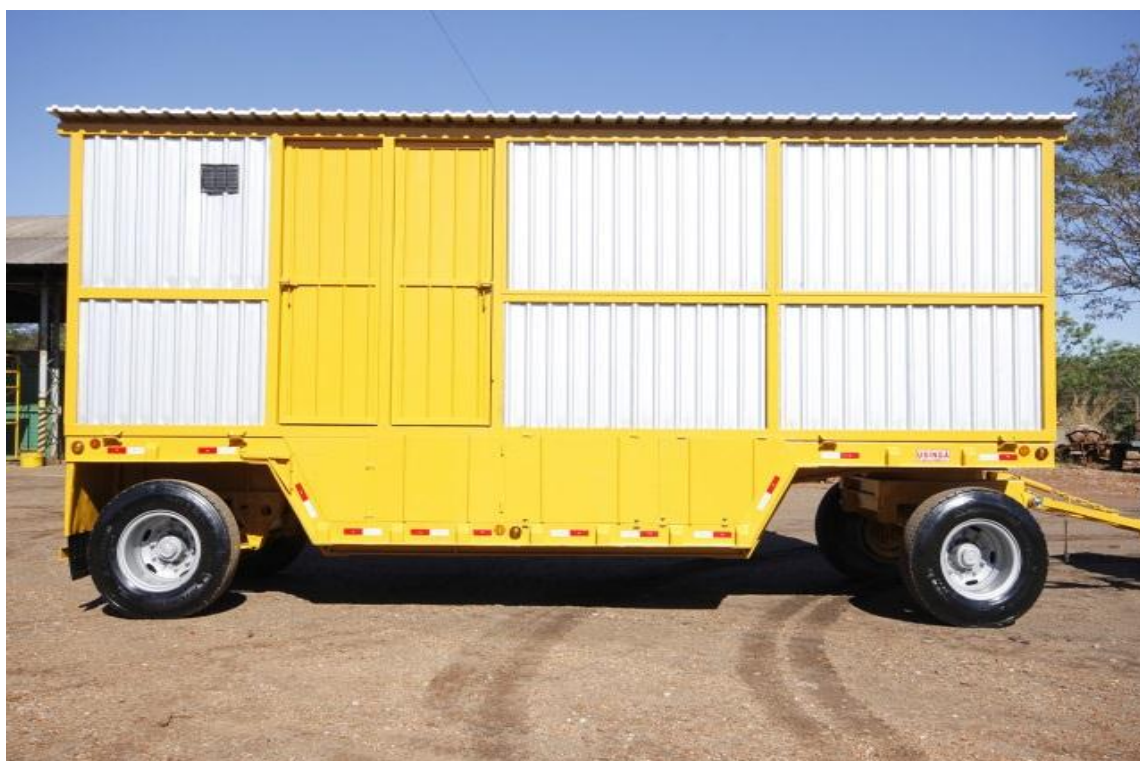
Figura 1. Contêiner usado de vestiário.

Dito posto, é interessante observar nas figura 1, as estruturas de um meio tão eficiente e eficaz para a otimização do canteiro de obra.

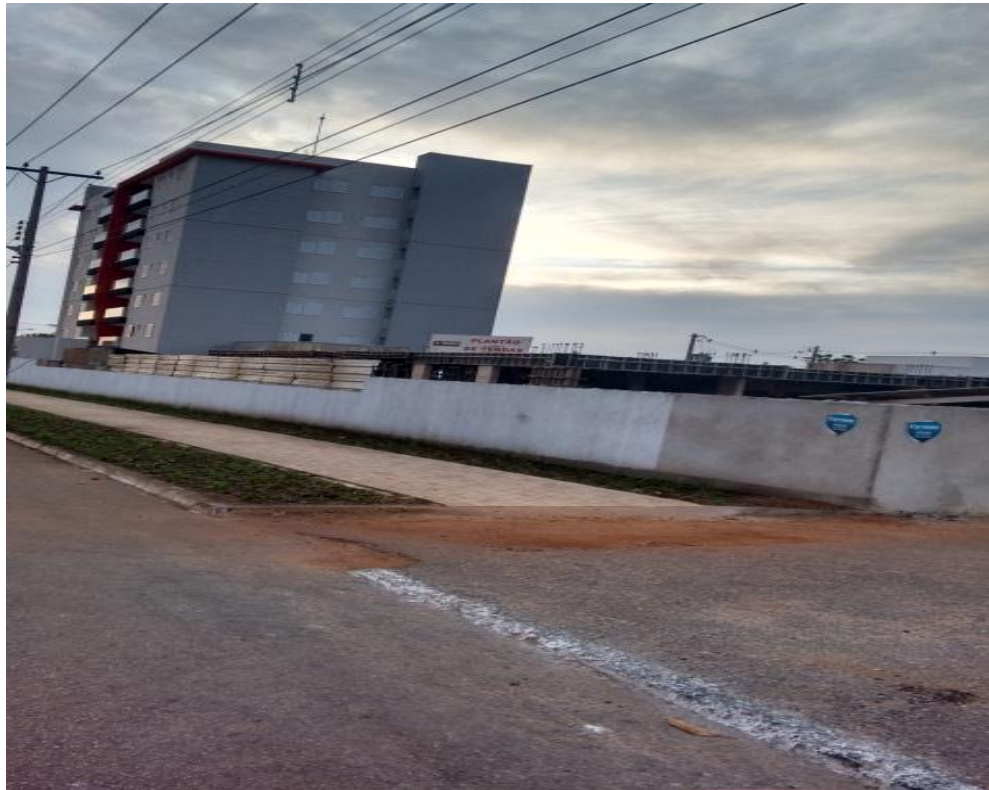
Figura 2. Edificação Amostra 1.

A amostra 1 consiste em um empreendimento de uma construtora e incorporadora de alto padrão. O mesmo localiza-se no centro da cidade de Palmas em um terreno de aproximadamente 2807 m².

Visa construir 2 torres residenciais com 10 pavimentos cada totalizando 80 unidades. Atualmente, a primeira torre já está em fase de acabamento, e a segunda torre encontra-se na construção do pavimento térreo laje.

No dia da visita encontravam-se no canteiro de obras 10 funcionários, que são assessorados periodicamente por o Engenheiro Civil responsável pela obra.

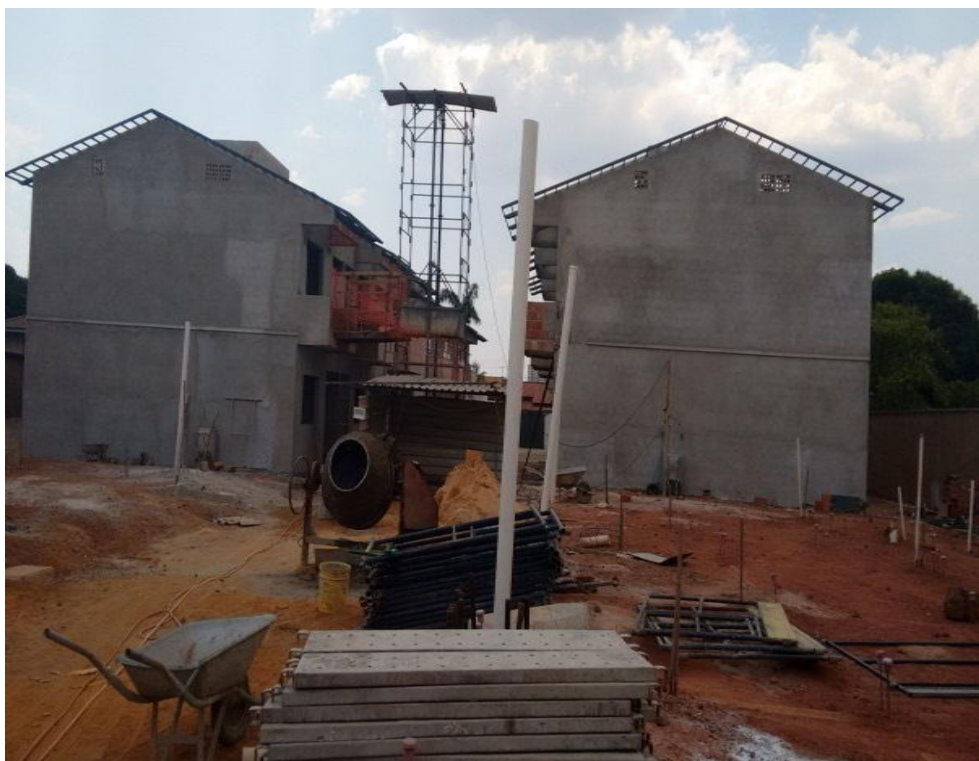
Figura 3. Edificação Amostra 1.

O empreendimento localiza-se no centro da cidade de Palmas em um terreno de aproximadamente 1853 m².

Objetiva a construção de um condomínio com 16 residências geminadas compostas pelo pavimento térreo e primeiro andar.

No dia visitado a obra encontrava-se em fase de acabamento no primeiro bloco com 8 residências, e o segundo bloco no termino da construção do primeiro andar.

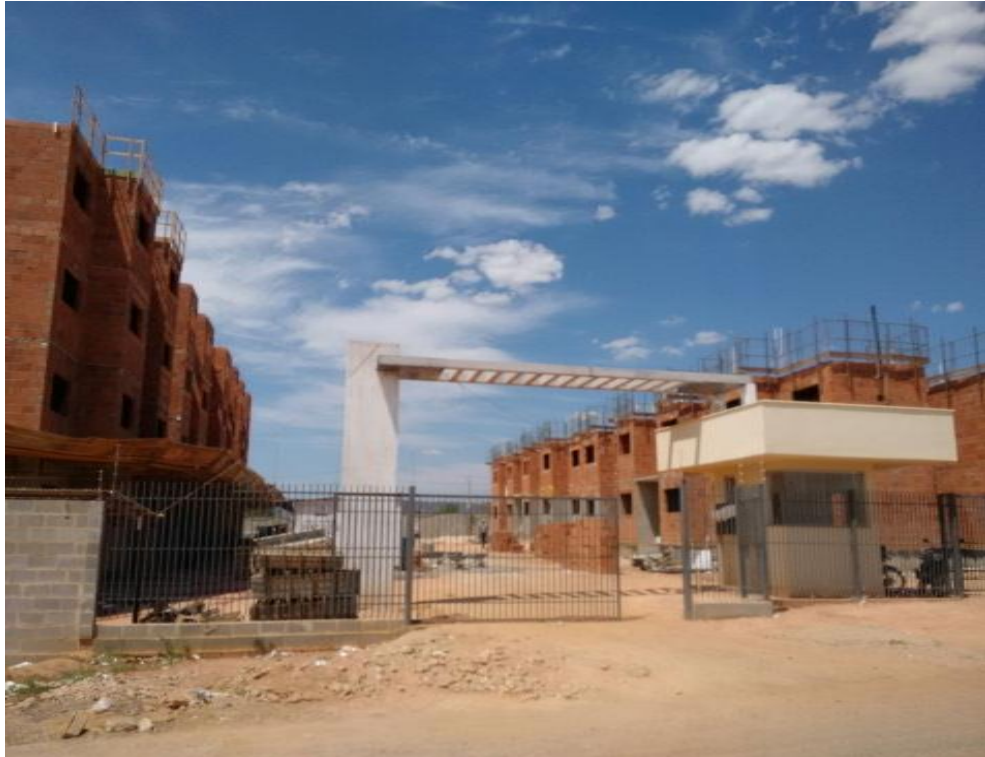
Figura 4. Edificação Amostra 3.

O obra localiza-se em Taquaralto, o terreno tem aproximadamente 4724 m².

Tendo padrão popular, consiste na construção de 5 blocos residenciais com 4 pavimentos e 4 apartamentos cada totalizando 80 unidades.

No dia da visita a obra estava na etapa de construção do terceiro andar dos quatro primeiros blocos, no canteiro de obras totalizavam 42 funcionários, o Engenheiro Civil responsável encontra-se no local.

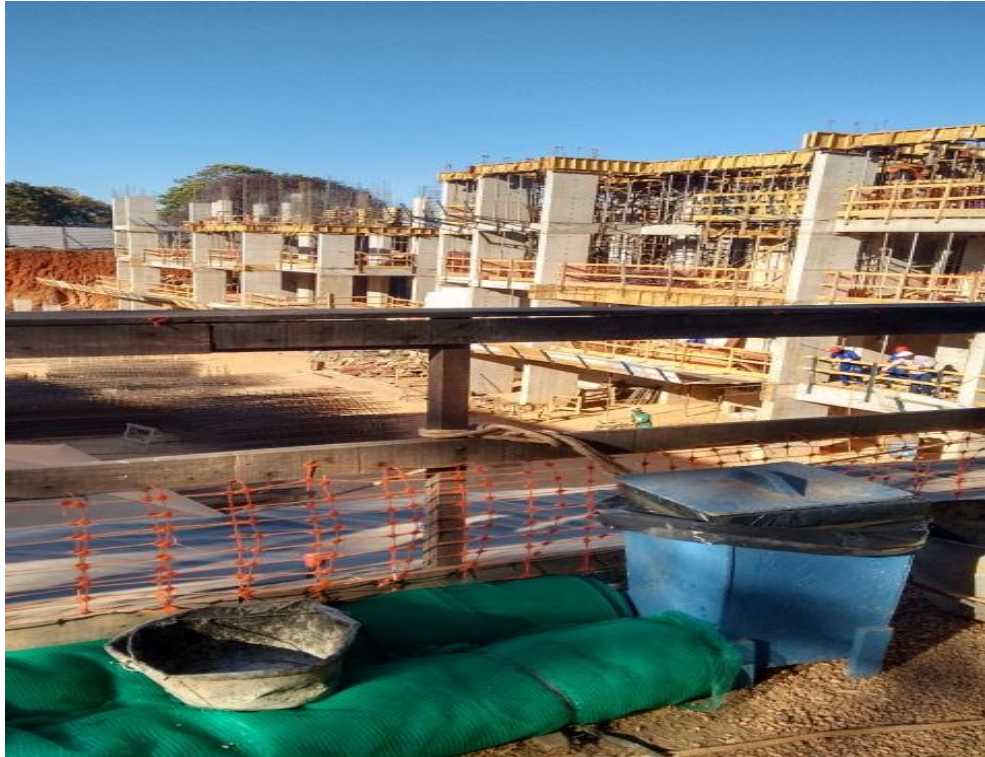
Figura 5. Edificação Amostra 4.

A amostra 4 consiste em um empreendimento de uma construtora e incorporadora de alto padrão.

Localiza-se em uma das principais avenidas da cidade de Palmas em um terreno de aproximadamente 3500 m².

O empreendimento consiste na construção de 1 torre residenciais com 21 pavimentos sendo deste 2 subsolos para garagem.

No dia visitado a construção encontra-se na etapa de construção da quarta laje, já construídos os dois subsolos.

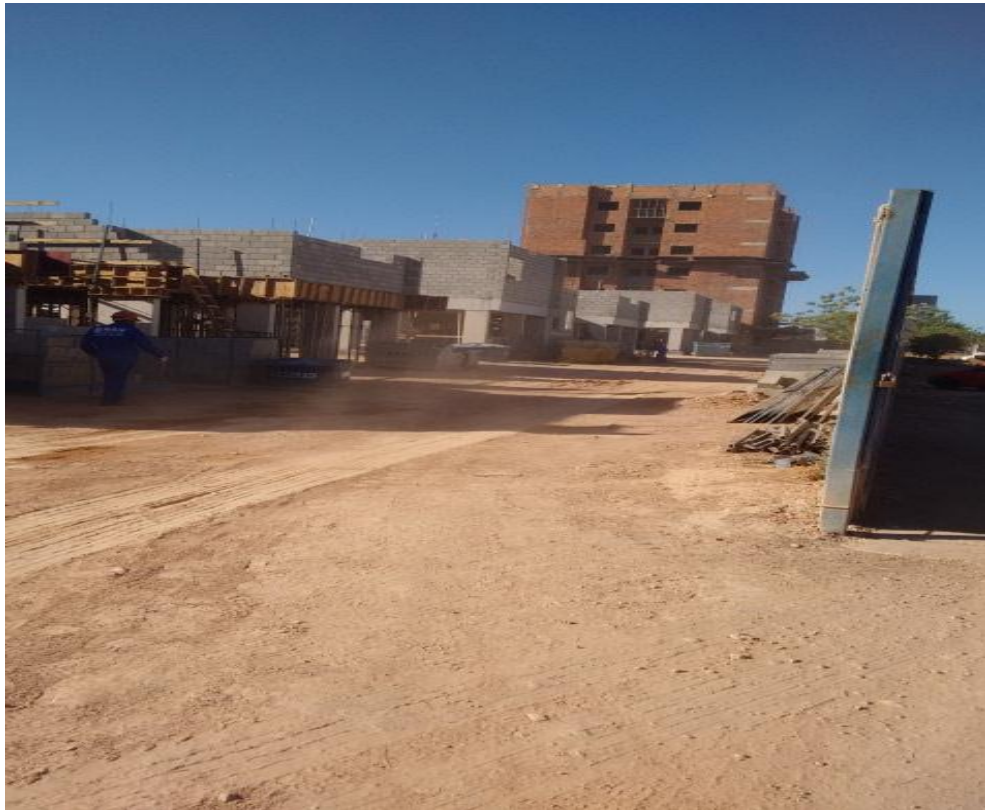
Figura 6. Edificação Amostra 5.

O empreendimento localiza-se no plano diretor norte da cidade de Palmas em um terreno de aproximadamente 2500 m².

A previsão é de construção de 5 torres residenciais com 7 pavimentos cada e 4 apartamentos por andar, totalizando 140 unidades.

A primeira torre já encontra-se em fase de acabamento, e as torres seguintes encontra-se na construção da segunda laje.

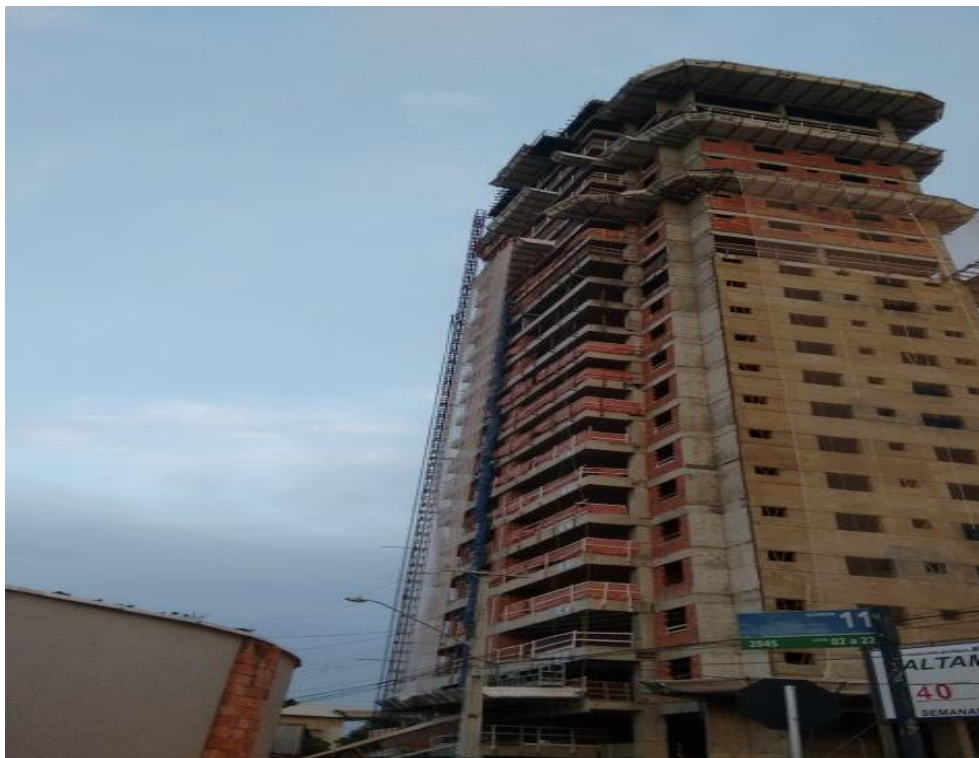
Figura 7. Edificação Amostra 6.

A amostra 6 consiste em um empreendimento de uma construtora de alto padrão. Localiza-se em uma quadra nobre no centro da cidade de Palmas em um terreno de aproximadamente 1947 m².

O empreendimento consiste na construção de 1 torre residencial com 32 pavimentos, deste dois subsolos usados como garagem, a quantidade de apartamentos por andar variam entre dois e quatro.

No dia da visita encontravam-se entre trabalhadores da empresa e terceirizados 109 funcionários, encontravam – se no local o Técnico em segurança do Trabalho, Engenheiro Civil e Mestre de Obras.

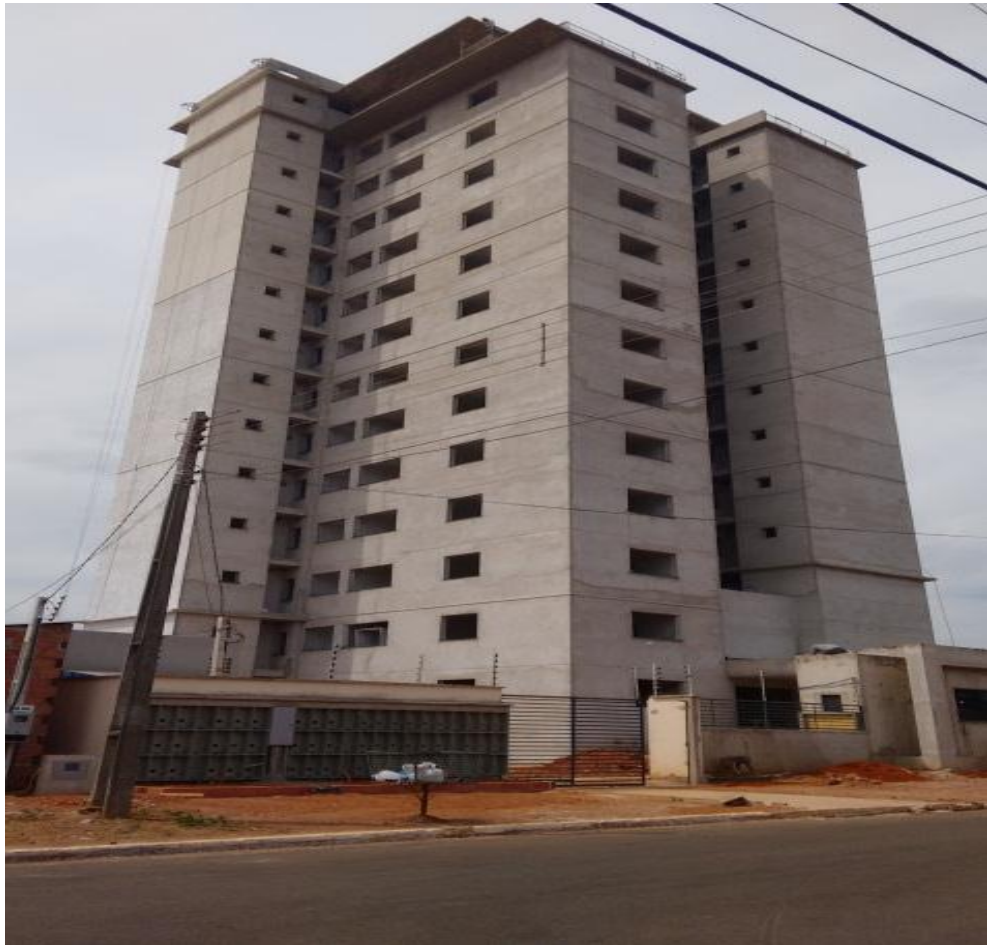
Figura 8. Edificação Amostra 7.

A amostra 7 esta localizada no setor sul da cidade de Palmas em um terreno de aproximadamente 1600 m².

O empreendimento consiste de 1 torres residencial com 13 pavimentos, cada com quatro apartamento, sendo a ultima laje como área de lazer, totalizando 48 unidades.

No dia da visita o empreendimento encontrava-se em fase de acabamento sendo exultados os serviços de pintura, gesso e revestimento, o canteiro de obras dispunha de 73 funcionários, o escritório da construtora que abriga o profissional Engenheiro Civil responsável tem sede no local.

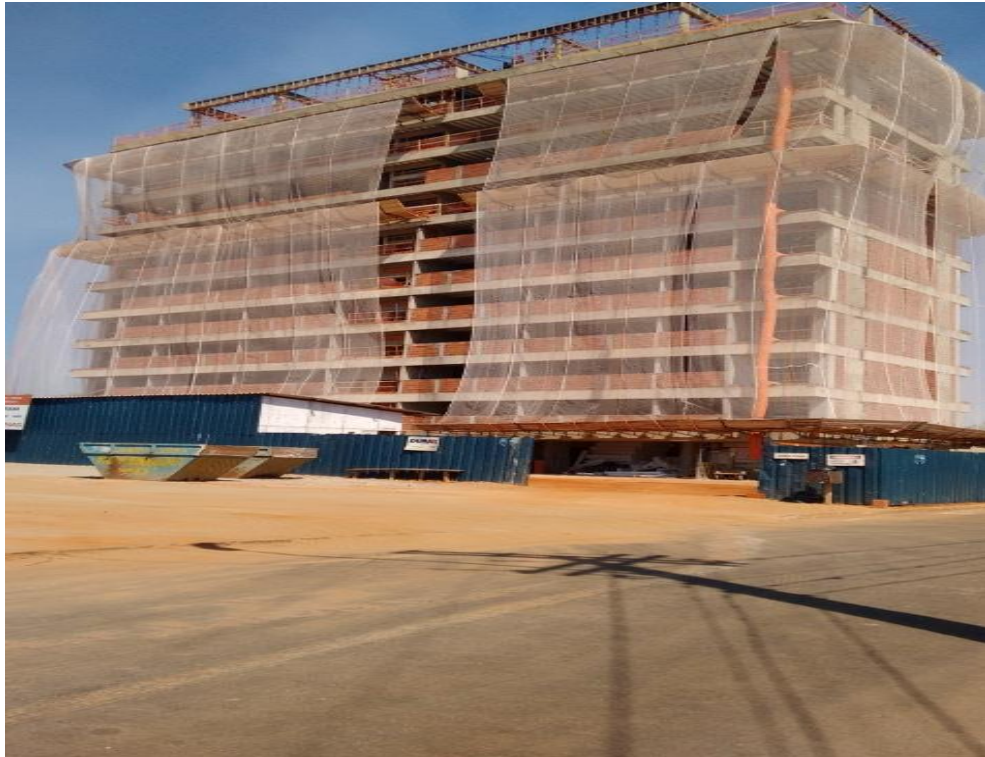
Figura 9. Edificação Amostra 8.

O canteiro de obras da amostra 8 está situado no centro da cidade de Palmas em um terreno de aproximadamente 1503 m².

No dia da visita a última laje estava sendo executada, encontravam-se no canteiro de obras 58 funcionários, que no momento eram assessorados por Engenheiro Civil e técnico em Segurança do trabalho responsáveis pela obra.

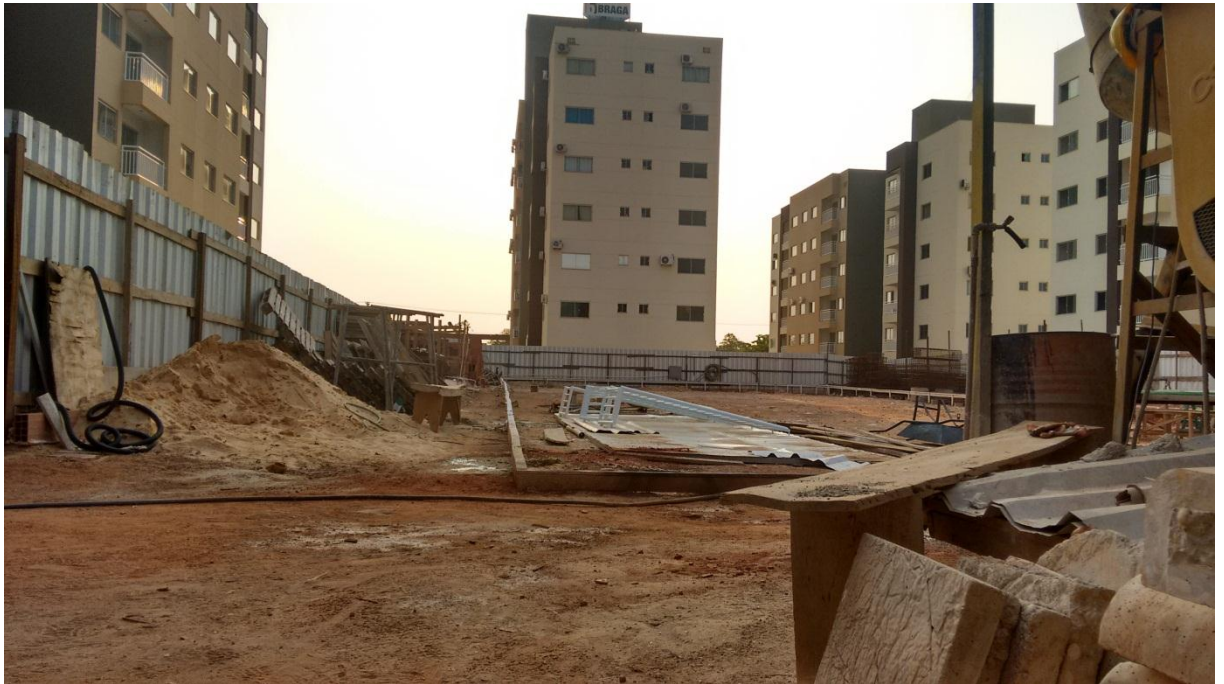
Figura 10. Edificação Amostra 9.

No dia da visita encontravam-se no canteiro de obras 30 funcionários, que no momento eram assessorados pelo Mestre de obras.

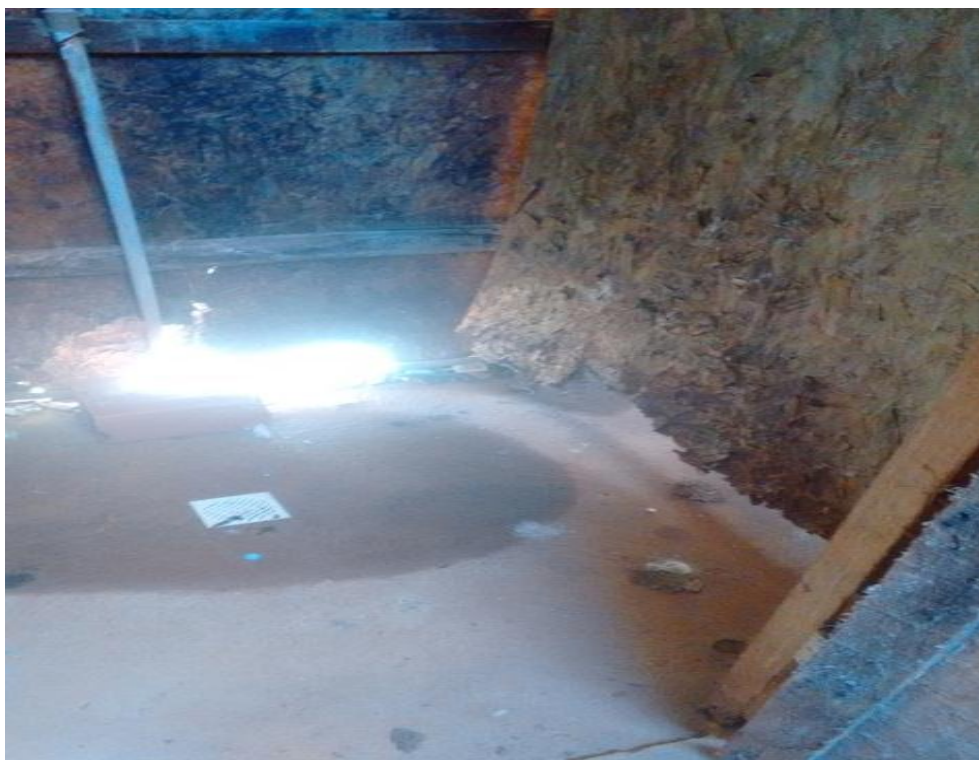
Figura 12. Apodrecimento chapa de madeira Amostra 1.

As instalações sanitárias do canteiro de obras da amostra 1 foram construídas com chapas de madeira, a quantidade de umidade no local é grande, o ambiente é

pequeno fechado e sem ventilação, assim acarretou em patologias como mofo e apodrecimento encontrados em diversos pontos das mesmas.

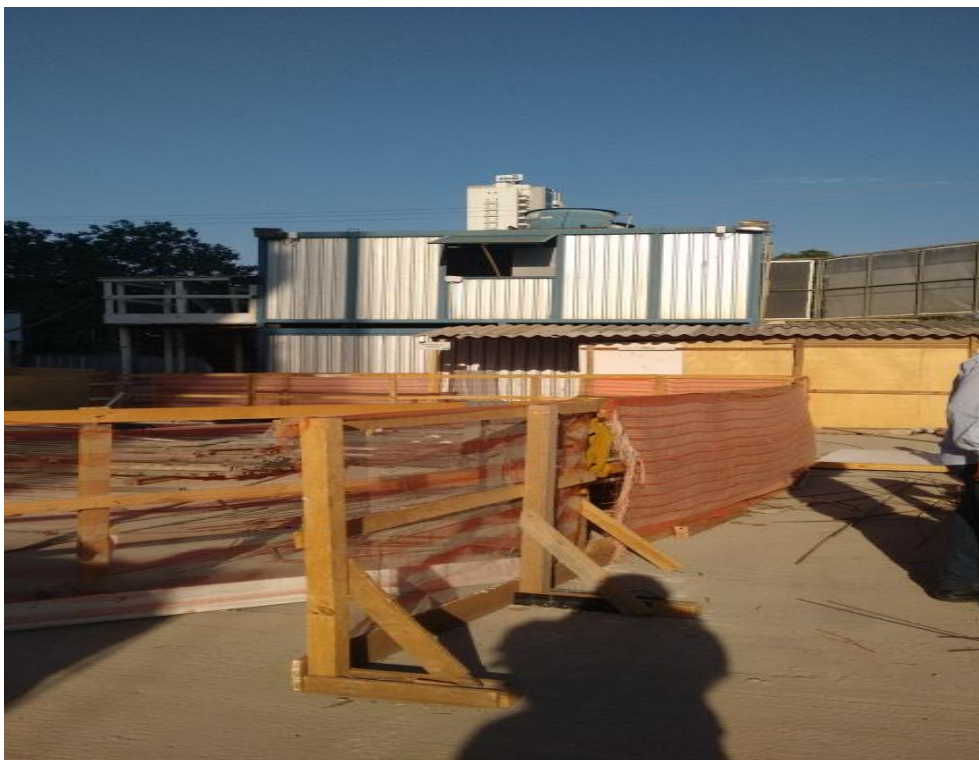
Figura 13. Contêiner Instalações Sanitárias e Vestiário Amostra 6.

O metal e o material usado na construção dos contêineres, é resistente, liso, impermeável, e de difícil degradação propício ao emprego das áreas de vivência dos canteiros de obras. Ainda um ótimo condutor de calor e absorve a temperatura, além disso, condutor elétrico.

A localidade não foi escolhida de forma a proporcionar conforto térmico, estão situados em local de incidência solar constante, acarretando para a parte interna elevada temperatura prejudiciais a saúde dos usuários. Ainda acesso difícil, a escada para o primeiro andar tem menos de um metro entre os corrimãos.

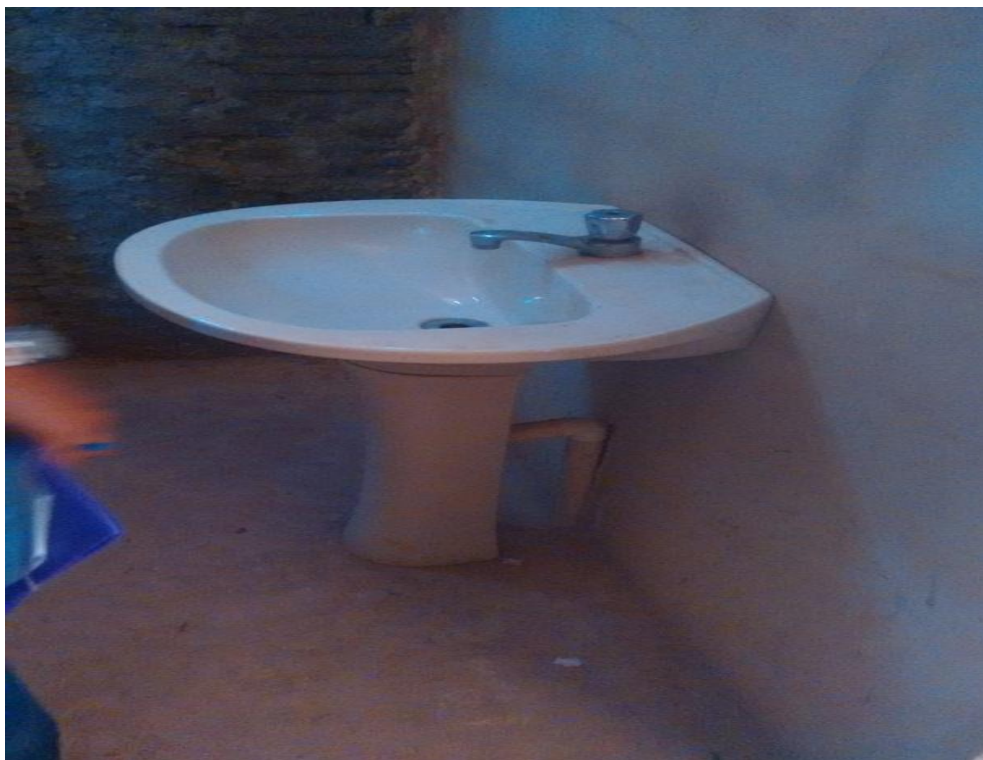
Figura 14. Lavatório amostra 3.

Os lavatórios das amostras citadas anteriormente detém altura em torno de 90 cm do piso, estão ligados a rede de esgoto, são de revestimento interno de material lavável e impermeável em acordo as exigências da NR -18.

A proporção exigida pela normativa consiste em “1” (um) conjunto para cada grupo de 20 (vinte) trabalhadores ou fração” entretanto o ponto vigente encontrado na maioria das amostras, inclusive nas que obtiveram maior percentual, consiste nas irregularidades quanto a quantidade proporcional de lavatórios disponível para quadro de usuários. As figuras 15 e 16 baixo ilustram os lavatórios encontrados.

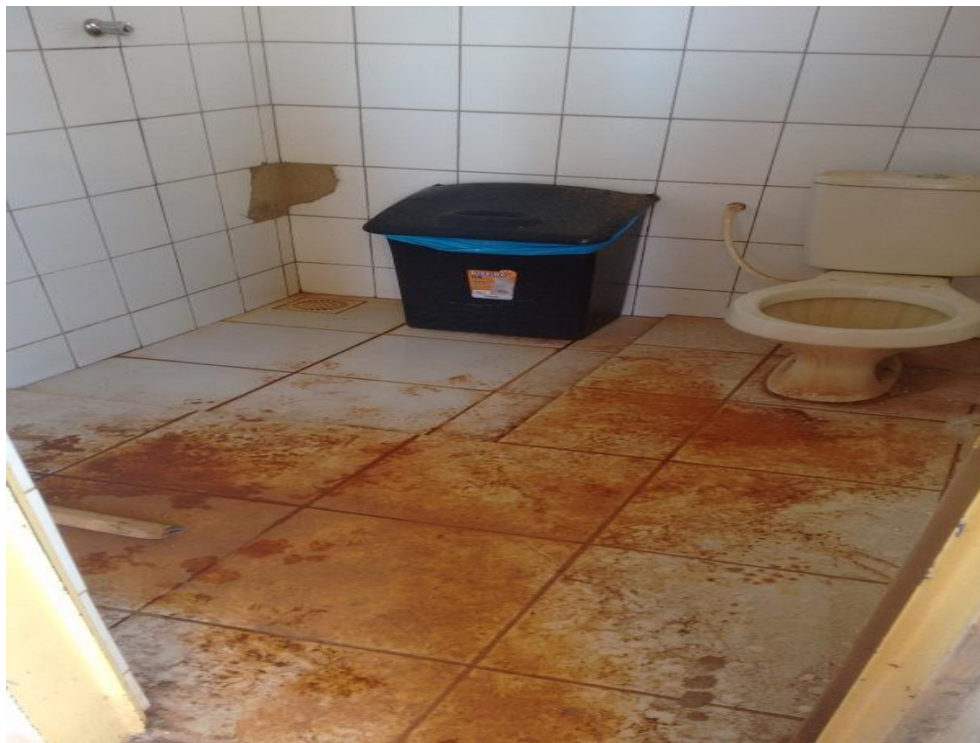
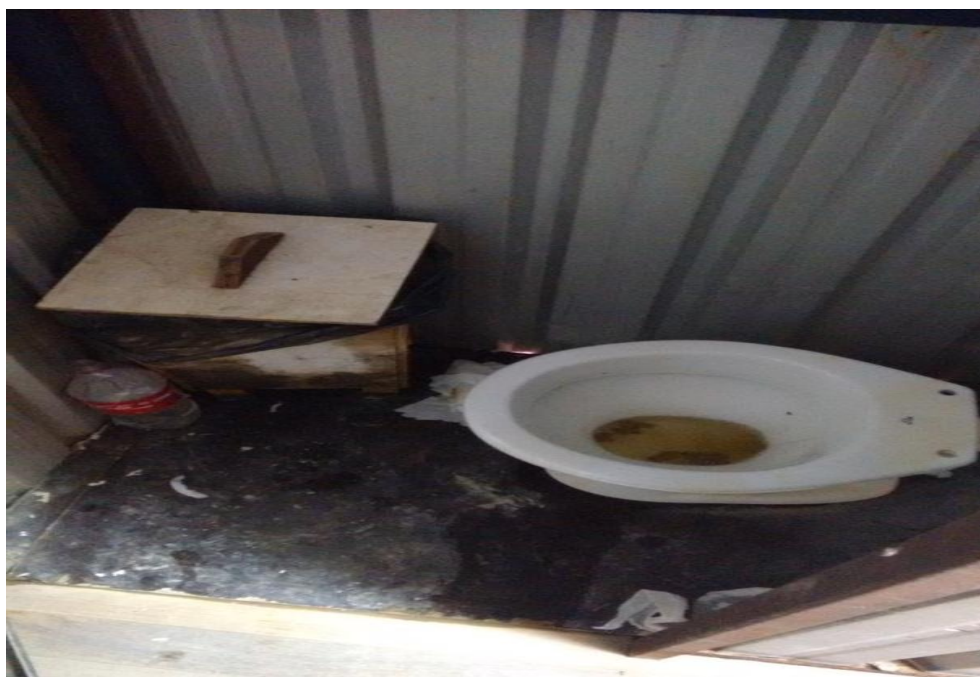
A condição de utilização dos vasos sanitários pesquisados encontra-se em discrepância com os requisitos mínimos exigido para atendimento da NR -18.

As figuras 17 e 18 são algumas das imagens dos vasos sanitários encontrados no levantamento fotográfico dos dez canteiros de obras:

Figura 16. Vaso Sanitários amostra 6

Figura 17. Vaso Sanitários amostra 10

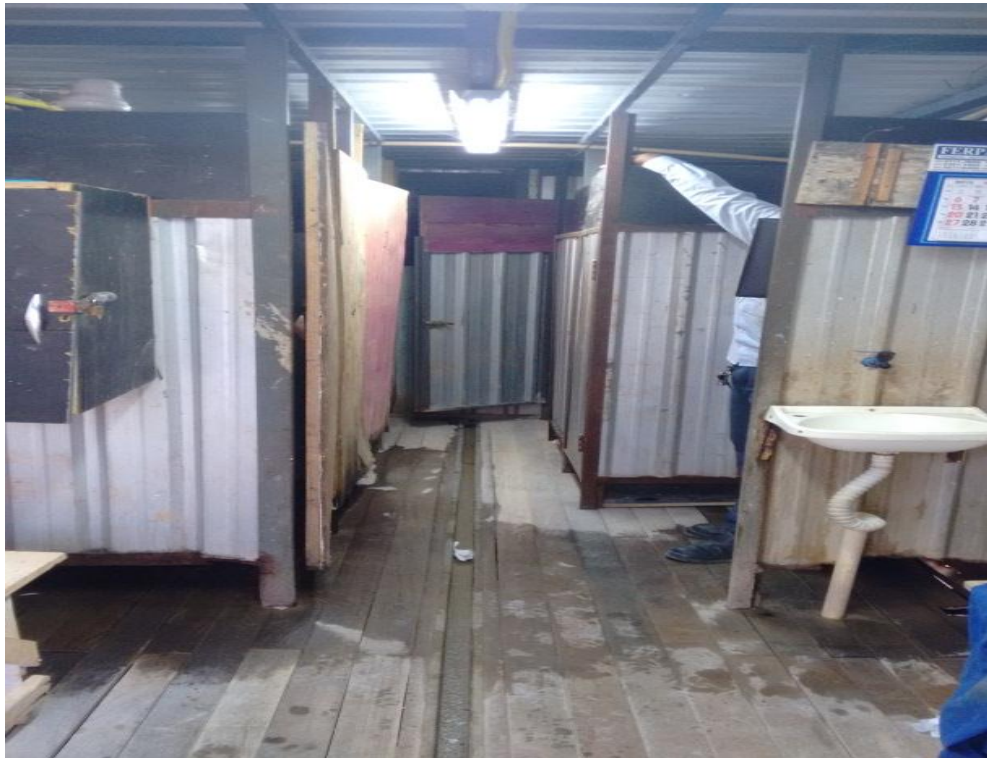
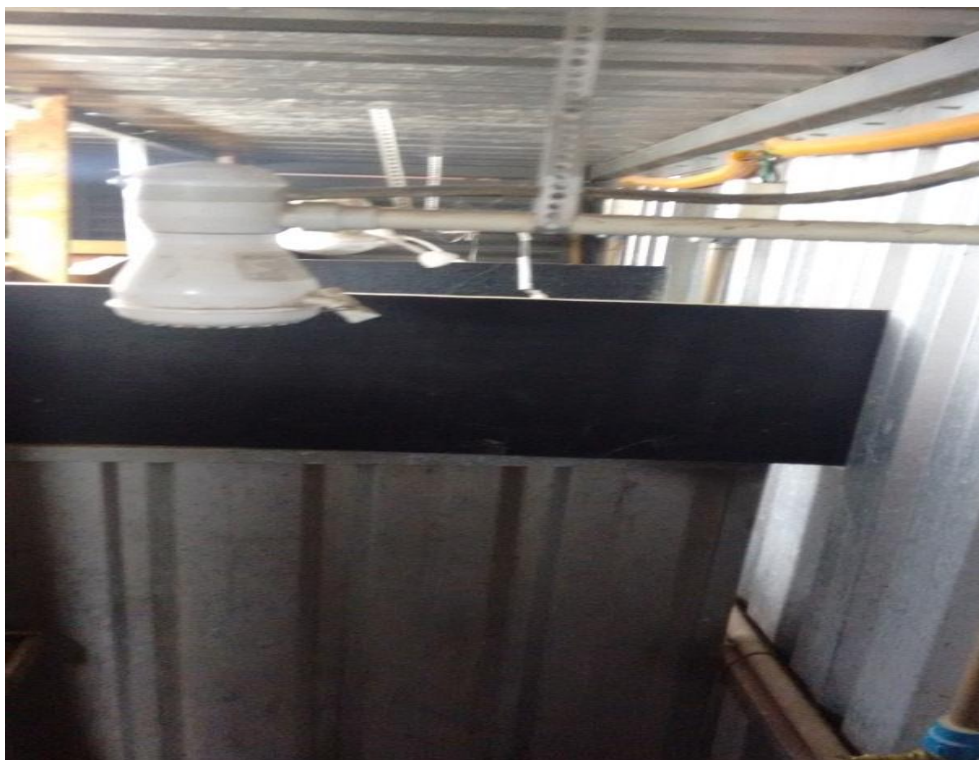
A NR-18 discorre no subitem 18.4.2.8.3 “Os chuveiros devem ser de metal ou plástico, individuais ou coletivos, dispondo de água quente”, a amostra 6 foi a única que obteve sim a exigência, pois a empresa fez a escolha do uso de chuveiros elétricos.

Vale ressaltar que a construção destas instalações sanitárias se deu em containers que não dispõem de janela, situados em local de forte incidência solar como já citado anteriormente.

Figura 18. Instalações Sanitárias Amostra 6

Figura 19. Chuveiros Amostra 6

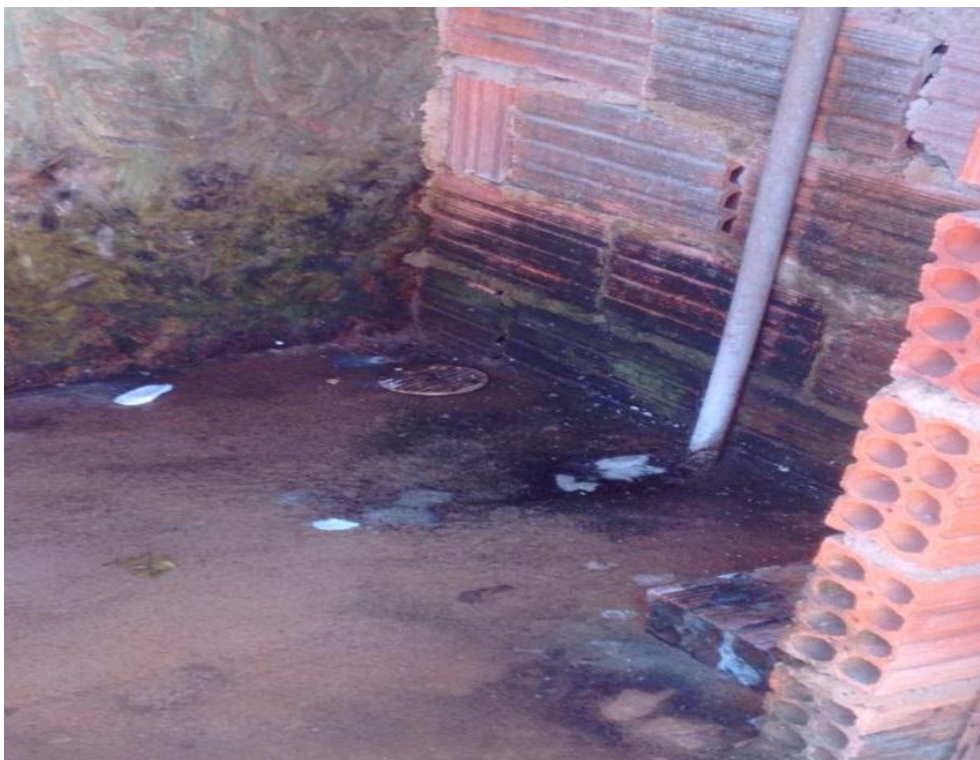
Figura 20. Lodo nos compartimentos do Chuveiros

Em visão do levantamento os compartimentos destinados a instalação, em geral, são ruins, principalmente ao que diz respeito á limpeza, manutenção e quantidade. Como exemplo pode-se citar a constante frequente de lodo nas paredes pisos adjacente ao chuveiro.

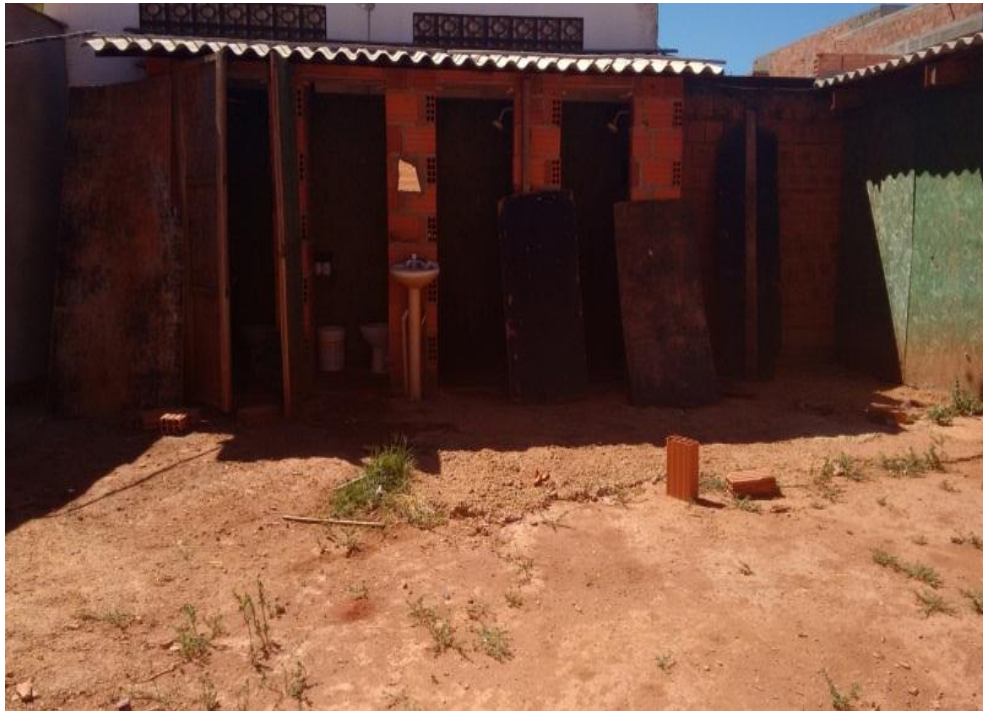
Figura 21. Privacidade chuveiros amostra 3. Obra em Palmas/TO

A NR-18 exige que as instalações sanitárias devem dispor de “portas de acesso que impeçam o devassamento e ser construídas de modo a manter o resguardo conveniente”. A amostra 2 está em total desconformidade ao item, pois não proporciona nenhuma privacidade ao usuário e as “portas” não correspondem ao mínimo de exigência para o ambiente.

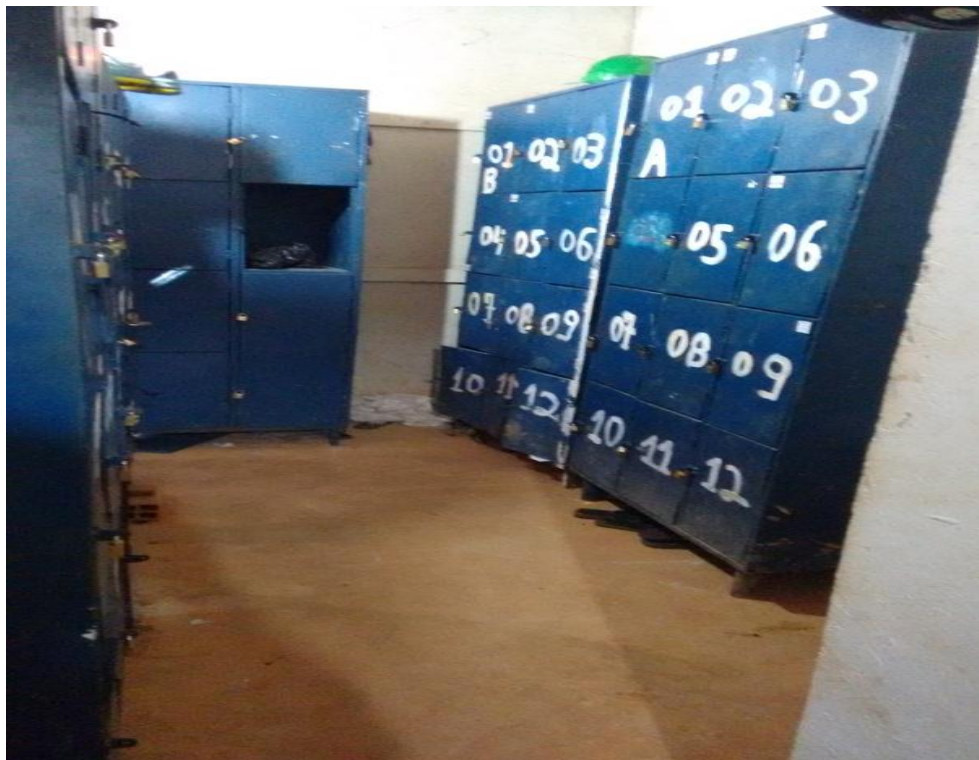
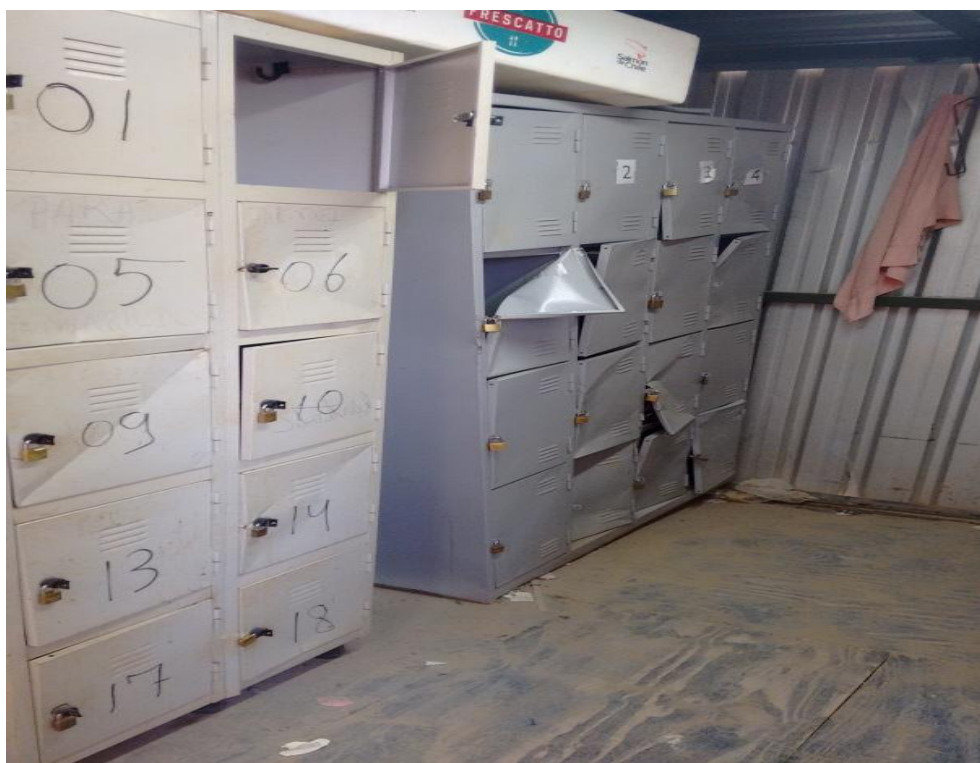
Em contrapartida a maioria dos compartimentos para o vestiário possuem em comum irregularidades quanto ao, número de bancos insuficientes, ambientes apertados que não comportam a quantidade de funcionários presente no local, armários sem cadeados e por vezes arrebitados.

Figura 22. Vestiário armários

Figura 23. Vestiário armários

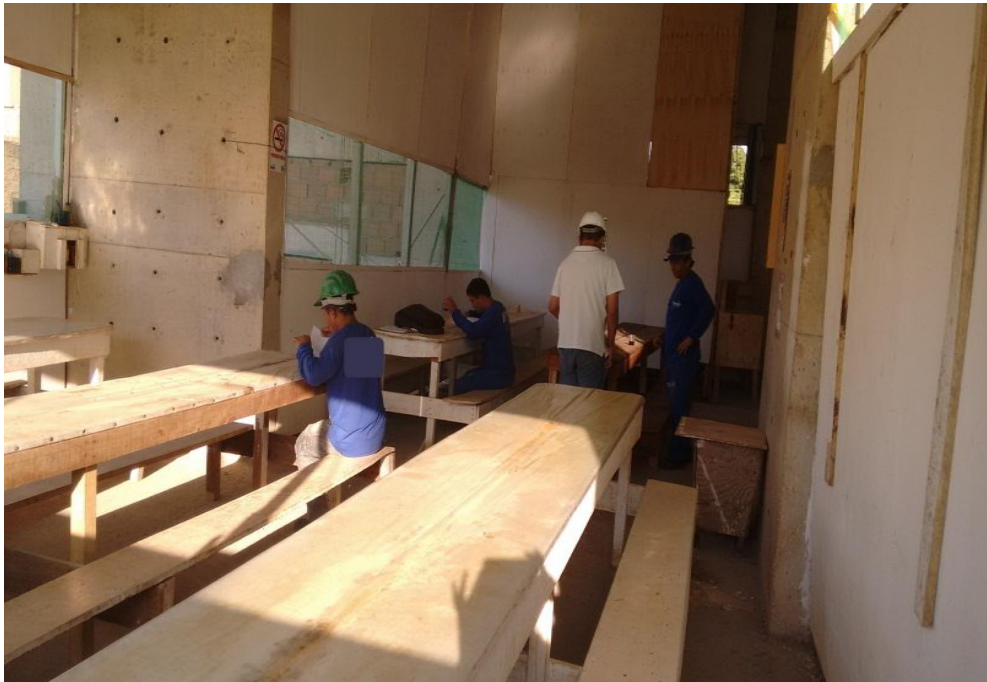
Figura 24. Local para refeições amostra 8

A amostra 8 aproveitou o hall de entrada já edificado do empreendimento para acomodar a instalação, a escolha foi pertinente, pois o ambiente é amplo e possui pé direito duplo que proporciona boa ventilação e luminosidade.
