ANÁLISE DAS CONDIÇÕES SUPERFICIAIS DOS PAVIMENTOS FLEXÍVEIS EM
VIAS URBANAS, SUBMETIDOS A DIVERSOS TIPOS DE TRÁFEGO E CONDIÇÕES
CLIMÁTICAS: um estudo de caso na quadra 607 norte, em Palmas – TO

Monografia elaborada e apresentada como requisito parcial para aprovação na disciplina de Trabalho de Conclusão de Curso II (TCC II) do curso de bacharelado em Engenharia Civil do Centro Universitário Luterano de Palmas (CEULP/ULBRA).

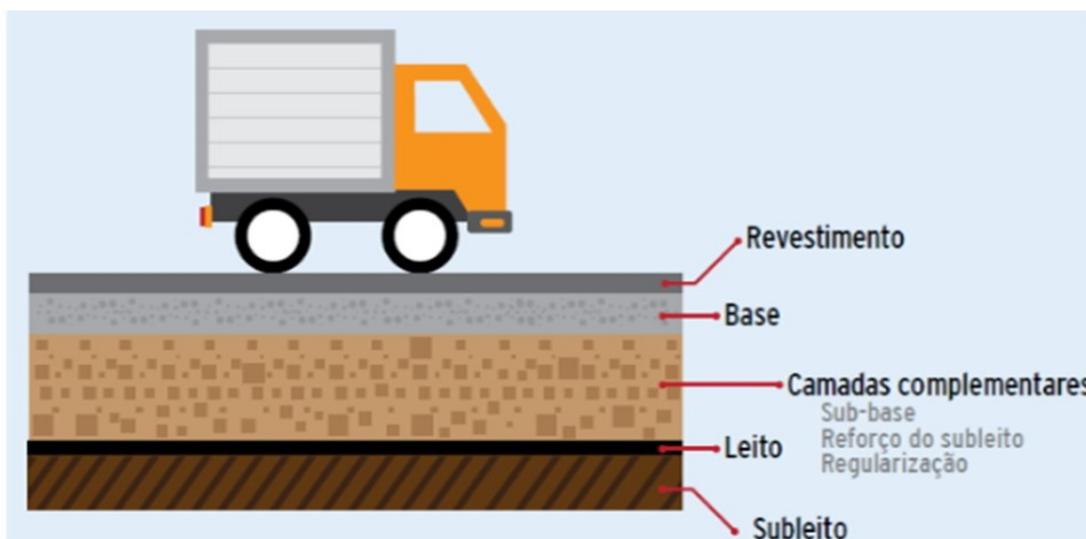
Figura 1: Estrutura de um pavimento

A estrutura típica de um pavimento compreende as camadas apresentadas na **Figura 1**:

Estas camadas podem ser explicadas da seguinte maneira (BALBO, 2007):

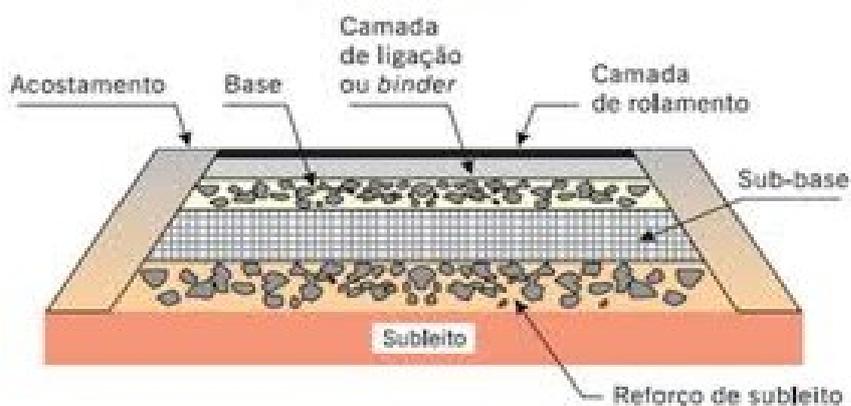
Figura 2: Camadas do pavimento flexível

Pavimentos Flexíveis: e dito “aquele em que todas as camadas sofrem deformação elástica significativa sob o carregamento aplicado e, portanto, a carga se distribui em parcelas aproximadamente equivalentes entre as camadas” (DNITa, 2006, p. 95).

Para Bernucci et al. (2010), os pavimentos flexíveis são aqueles em que, quando as cargas são aplicadas, todas as camadas irão sofrer deformação elástica de modo significativo. Isso irá resultar em uma distribuição igualitária das cargas pelas camadas. A exemplo, citam uma base de brita revestida por uma camada asfáltica.

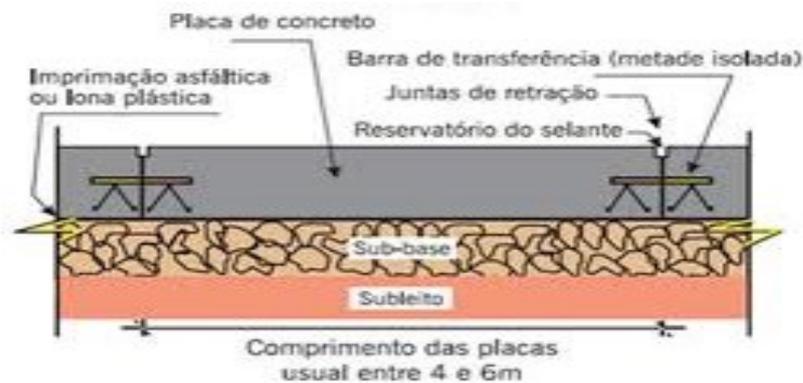
Figura 3: Camadas do pavimento rígido

Pavimentos Rígidos: é “aquele em que o revestimento tem uma elevada rigidez em relação às camadas inferiores e, portanto, absorve praticamente todas as tensões provenientes do carregamento aplicado” (DNITa, 2006, p. 95).

A exemplo dos pavimentos rígidos, Silva et al. (2018) citam os pavimentos feitos de cimento *Portland*, sendo estes os mais comuns. São estruturas pouco deformáveis, mas tendem a se romperem por conta da tração na flexão.

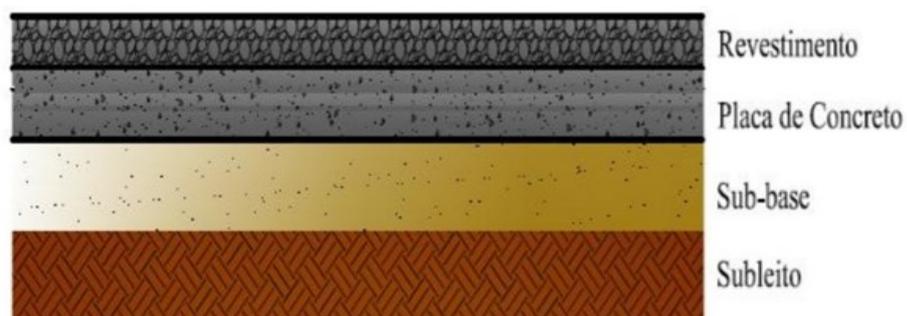
Figura 4: Camadas do pavimento semirrígido

Pavimentos Semirrígidos: “caracteriza-se por uma base cimentada por algum aglutinante com propriedades cimentícias como por exemplo uma camada de solo cimento revestida por uma camada asfáltica” (DNITa, 2006, p. 95).

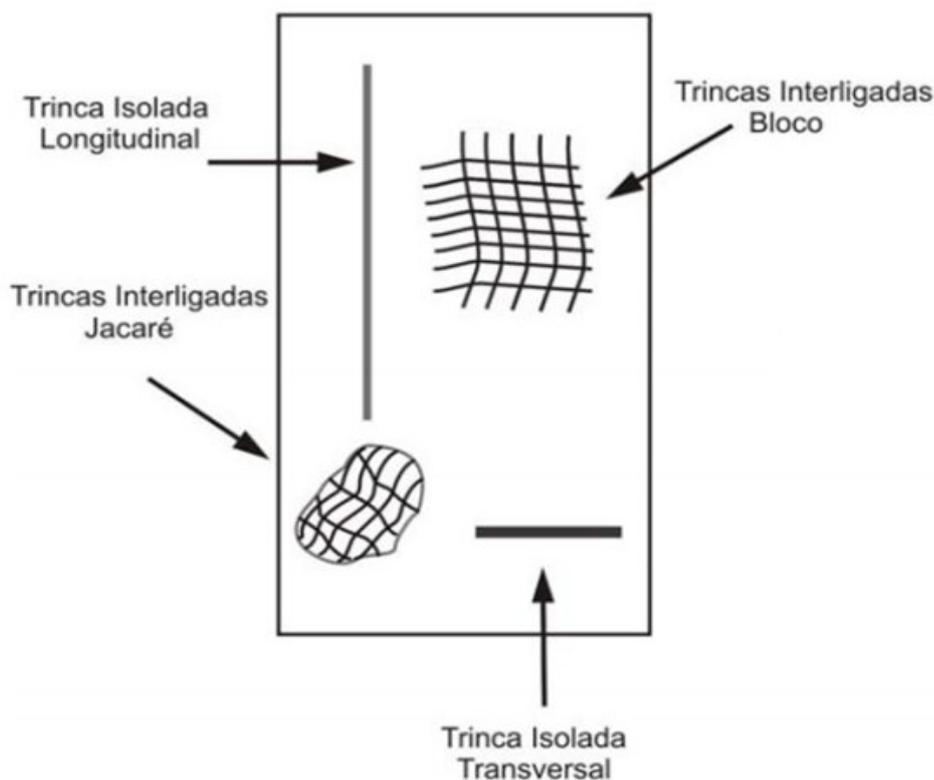
Figura 5: Caracterização das trinças

Ainda de acordo com a norma do DNIT 005/2003, a **trinça** é facilmente visível a vista desarmada, mantendo uma abertura maior quando comparada com a fissura. Apresenta-se de variadas formas, podendo estar isolada ou interligadas com outras. A Figura 5 representa genericamente as características das trinças.

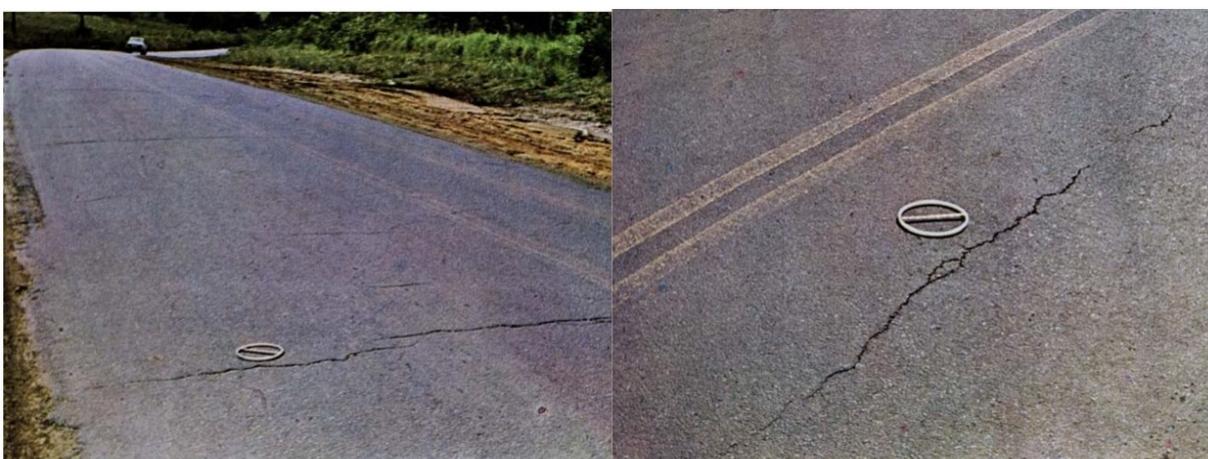
Figura 6: Trinca transversal e longitudinal

a) **Trinca transversal**: ocorre em direção predominantemente ortogonal ao eixo da via, podendo ser curta quando sua extensão é de até 100 cm, ou longa, quando é superior a 100 cm.

b) **Trinca longitudinal**: ocorre predominantemente paralela ao eixo da via, também sendo curta quando sua extensão é de até 100 cm, ou longa, quando a extensão for superior a 100 cm.

Foto 01: trinca isolada – transversal

Foto 02: trinca isolada – longitudinal

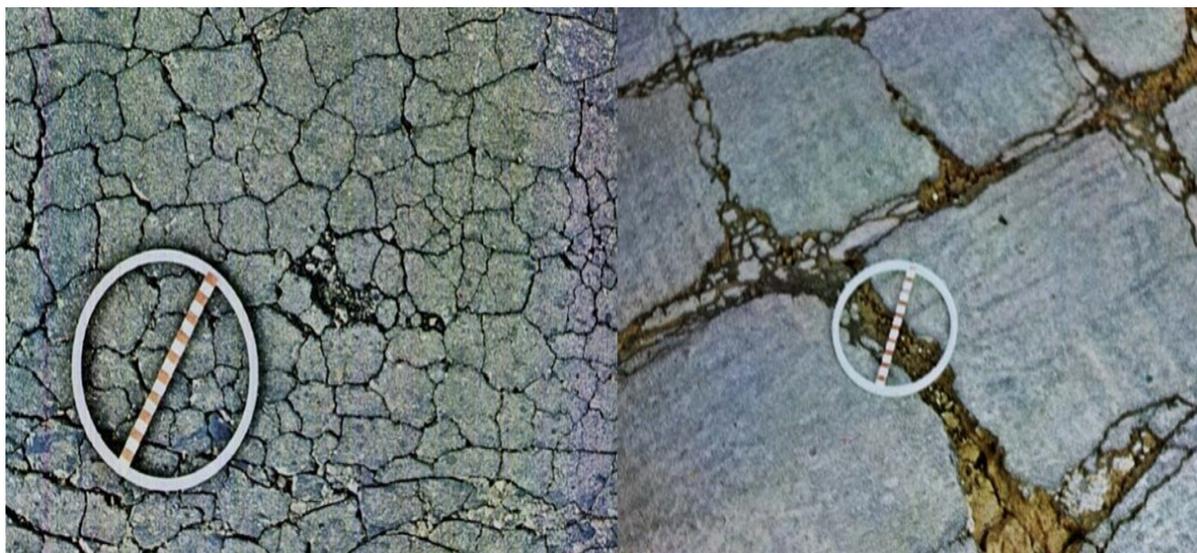
Figura 7: Trinca tipo “Couro de Jacaré” e tipo “Bloco”

a) **Trinca tipo “Couro de Jacaré”**: são trincas no formato interligado, não apresentando direções específicas e preferenciais, assemelhando-se ao aspecto de couro de jacaré. Há ainda a possibilidade dessa patologia apresentar ou não erosão acentuada nas bordas.

b) **Trinca tipo “Bloco”**: sua aparência é a de blocos formados por lados bem definidos, também podendo, ou não, apresentar erosão acentuada nas bordas. Essa aparência se forma em virtude de como as trincas estão interligadas.

Foto 03: trinca interligada – tipo jacaré

Foto 04: trinca interligada – tipo bloco

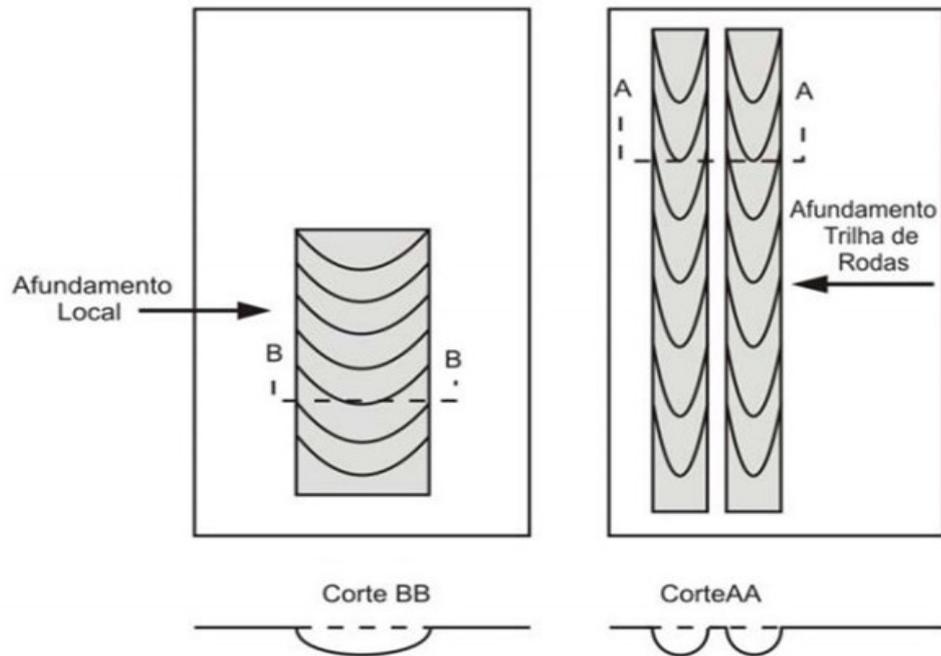
Figura 8: Caracterização dos afundamentos

A seguir, expõe-se a sua caracterização.

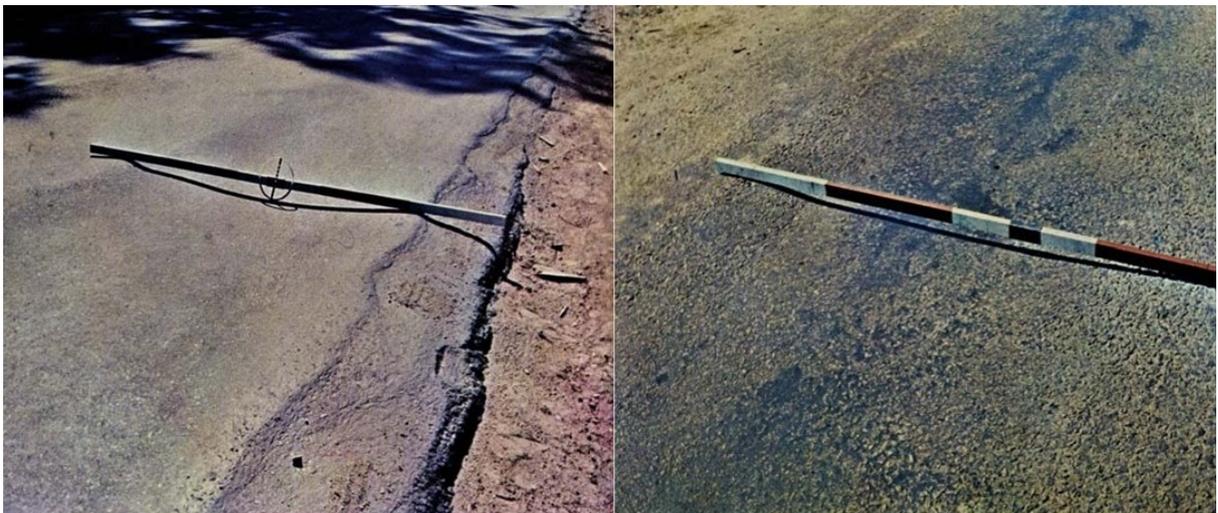
Figura 9: Exemplos de afundamentos

O afundamento de consolidação é definido como sendo as alterações que acometem uma ou mais camadas do pavimento ou do subleito, não havendo a presença de solevamento. Quando estes afundamentos ocorrem em extensão de até 6m é denominado afundamento de consolidação local; quando a extensão for superior a 6m e estiver localizado ao longo da trilha de roda é denominado afundamento de consolidação da trilha de roda (DNIT, 2003).

Foto 05: afundamento de trilha de roda

Foto 06: afundamento local

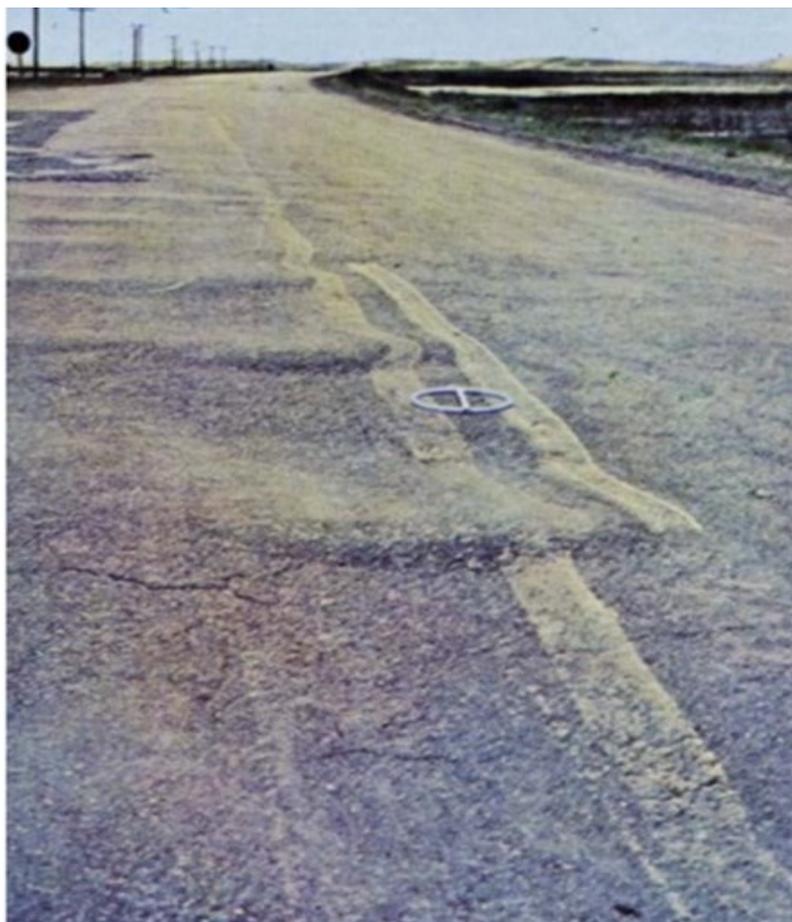
Figura 10: Ondulações

As **ondulações** também podem ser chamadas de corrugações. Estas, ocorrem transversalmente na superfície do pavimento (DNIT, 005/2003). Suas principais características dão origem ao seu nome, pois são deformações em forma de ondulações ou corrugações.

A Norma 005 – TER dispõe que as ondulações podem ter causas como: a instabilidade nas misturas betuminosas das camadas, seja da base, seja do revestimento; o excesso de

umidade das camadas subjacentes contaminação da mistura asfáltica; e a retenção de água (outrora mencionou-se que as fissuras no pavimento podem ocasionar infiltrações, favorecendo tal umidade e o excesso de água).

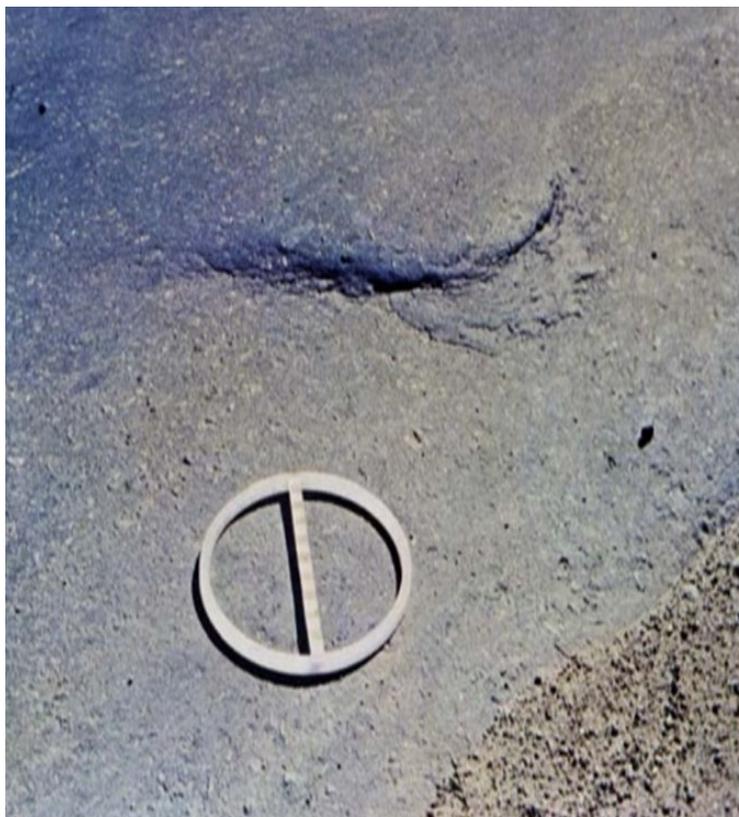
Figura 11: Escorregamento

Em virtude da A Norma 005 – TER (2003) mencionada, conceitua-se o **escorregamento** como sendo o deslocamento do revestimento em relação à camada subjacente do pavimento, com aparência de fendas como formatos semelhantes à meia-lua, conforme se vislumbra na Figura 11.

Rocha, Ferreira e Borba (2019) afirmam que, assim como as ondulações, os escorregamentos são encontrados em locais em que há um elevado índice de aceleração e frenagem. Para os autores, o escorregamento é resultando da movimentação do revestimento em relação às demais camadas. Sua ocorrência está ligada, por exemplo, a inequação do

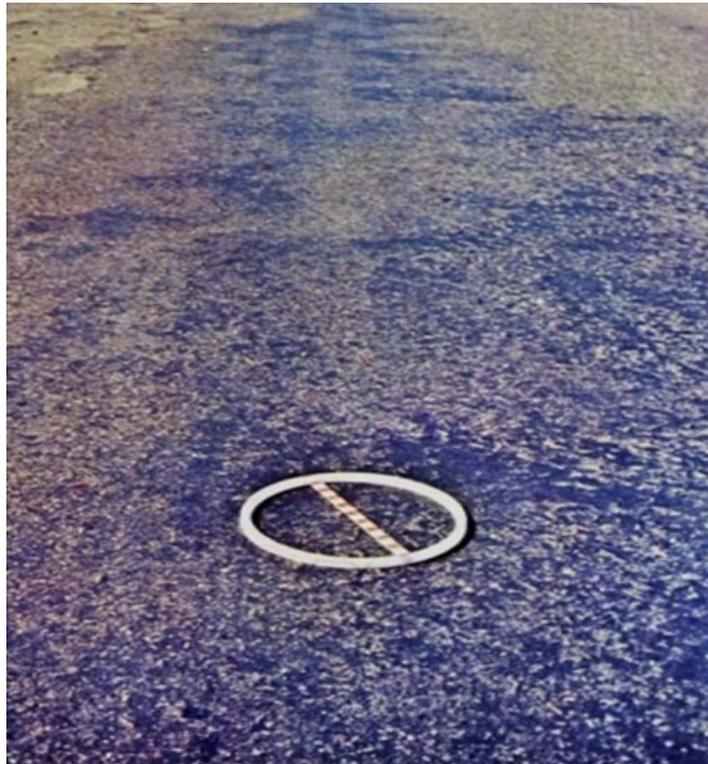
Figura 12: Exsudação

A **exsudação** é caracterizada por Bernucci et al. (2010) como a patologia responsável pelo surgimento de ligante betuminoso de forma excessiva na superfície da malha e revestimento asfáltico. De modo geral, aparece juntamente a demais depressões localizadas. As exsudações podem ser caracterizadas como manchas escurecidas que aparecem em virtude do excesso do ligante asfáltico.

As palavras do coletivo de autores citados anteriormente estão em acordo com o que preconiza a Norma, quando esta dispõe que a exsudação é o “excesso de ligante betuminoso na superfície do pavimento, causado pela migração do ligante através do revestimento”, assim, ocorre mediante a presença excessiva de ligante betuminoso na superfície do pavimento, provocado pela migração do ligante através do revestimento (DNIT, 2003, p. 3).

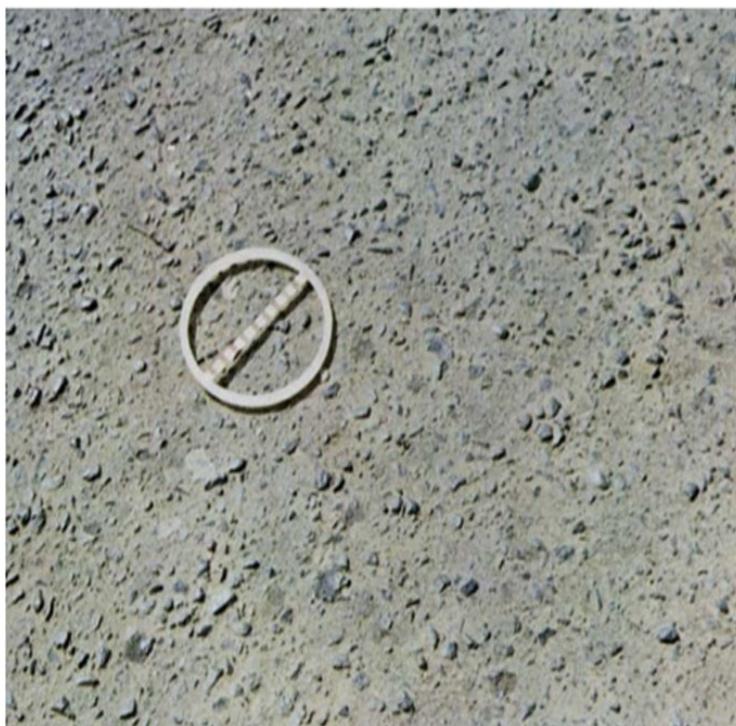
Figura 13: Desgaste

A Norma 005 – TER (2003) disserta que o **desgaste** ocorre quando o agregado do pavimento é arrancado de maneira progressiva normalmente causado pela aspereza superficial do revestimento e por esforços tangenciais causados pelo tráfego (DNIT, 005/2003). A Figura 13 apresenta um solo desgastado.

O desgaste “é um defeito que se caracteriza pelo arrancamento do agregado ou da argamassa fina do revestimento, tornando a superfície do pavimento visivelmente áspera” (ROCHA; FERREIRA; BORBA, 2019, p. 209). Na Figura 13 nota-se essa característica marcante de arrancamento do revestimento. As causas para a ocorrência são variadas, mas

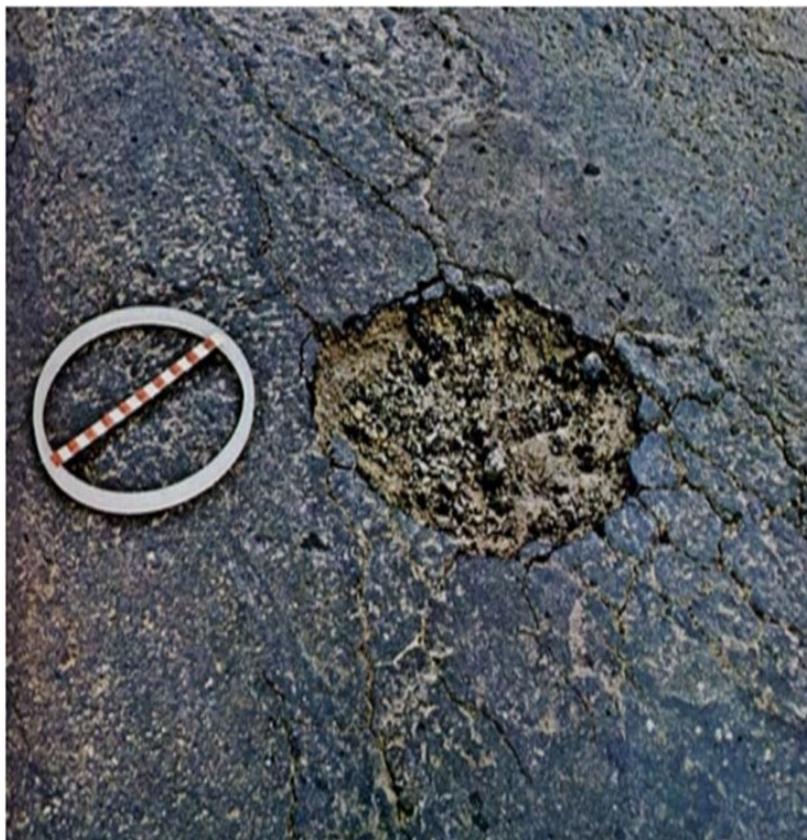
Figura 14: *Panela*

Este tipo de patologia é de fácil identificação. Para Rocha, Ferreira e Borba (2019), a maioria dos buracos não ocorreriam se fossem realizadas manutenções nas fissuras do revestimento. As tricas podem se interligarem e formar placas, evoluindo para buracos. Essas cavidades formadas no pavimento podem ter dimensões e profundidades distintas.

Concomitante, Mendes (2019) discorre que a panela é um buraco que pode atingir até a camada da base. Além dos motivos citados, podem evoluir dos afundamentos e desgastes superficiais. Assim como nos demais casos, a água que se infiltra em função dos demais desgastes favorecem a formação rápidas das panelas.

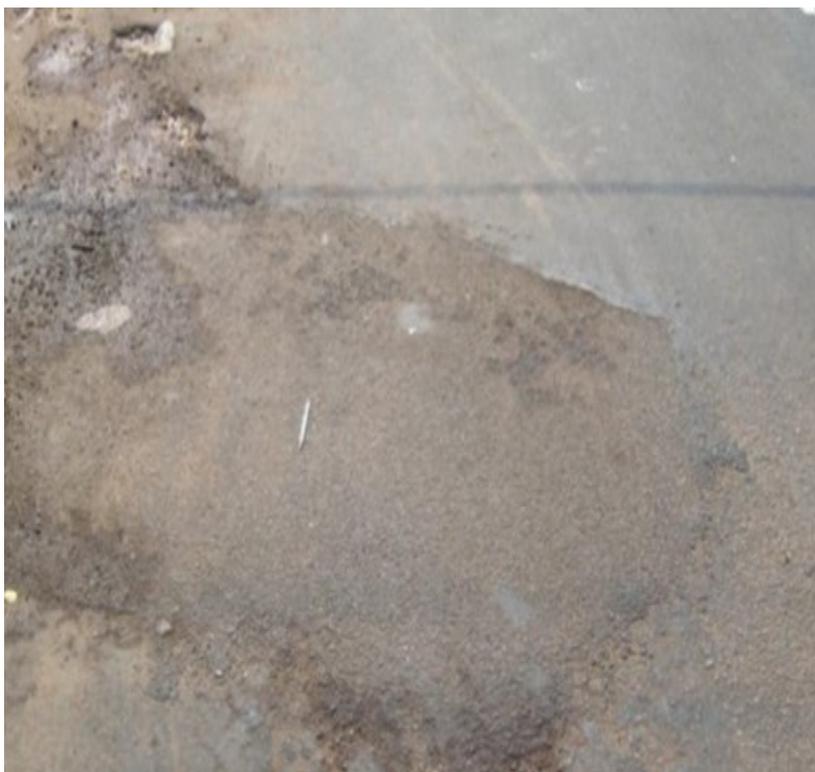
Figura 15: Remendo

O DNIT (2003) estabelece que o remendo ocorre quando a panela recebe uma ou mais camadas de pavimentos, caracterizando a operação “tapa-buraco”. Nos remendos profundos, o revestimento é substituído a partir de uma ou mais camadas inferiores, mantendo a forma retangular; enquanto nos remendos superficiais, há a correção da área mediante uma camada betuminosa.

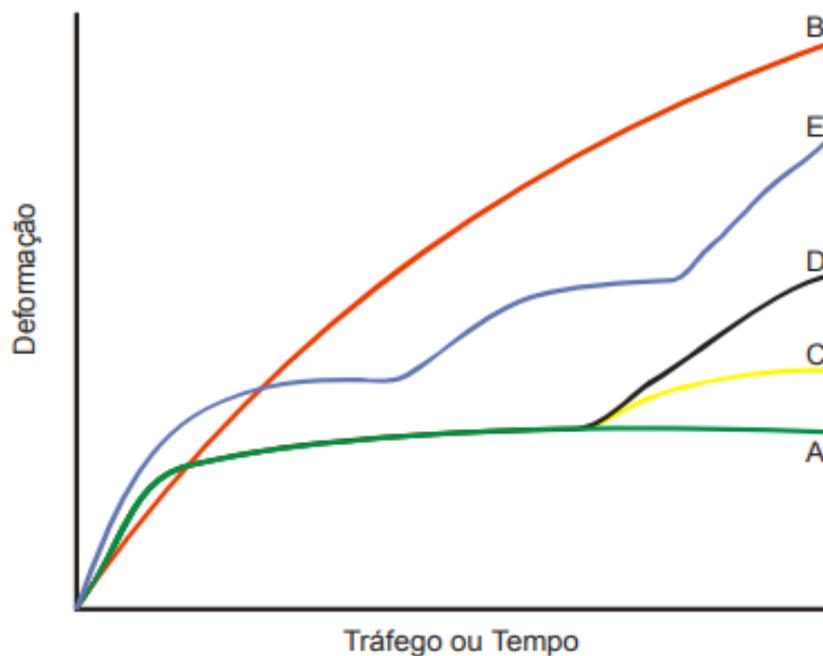
Gráfico 1: Tipos de curvas de afundamento nas trilhas de roda considerando os efeitos de umidade e conservação

Cita-se ainda que quando um pavimento não atende as especificações de espessuras ou qualidade dos materiais, a deformação possui o comportamento da curva B, com destaque para a fluência plástica, sendo típica de um pavimento subdimensionado ou do uso de asfaltos de baixa viscosidade em camada asfáltica muito espessa.

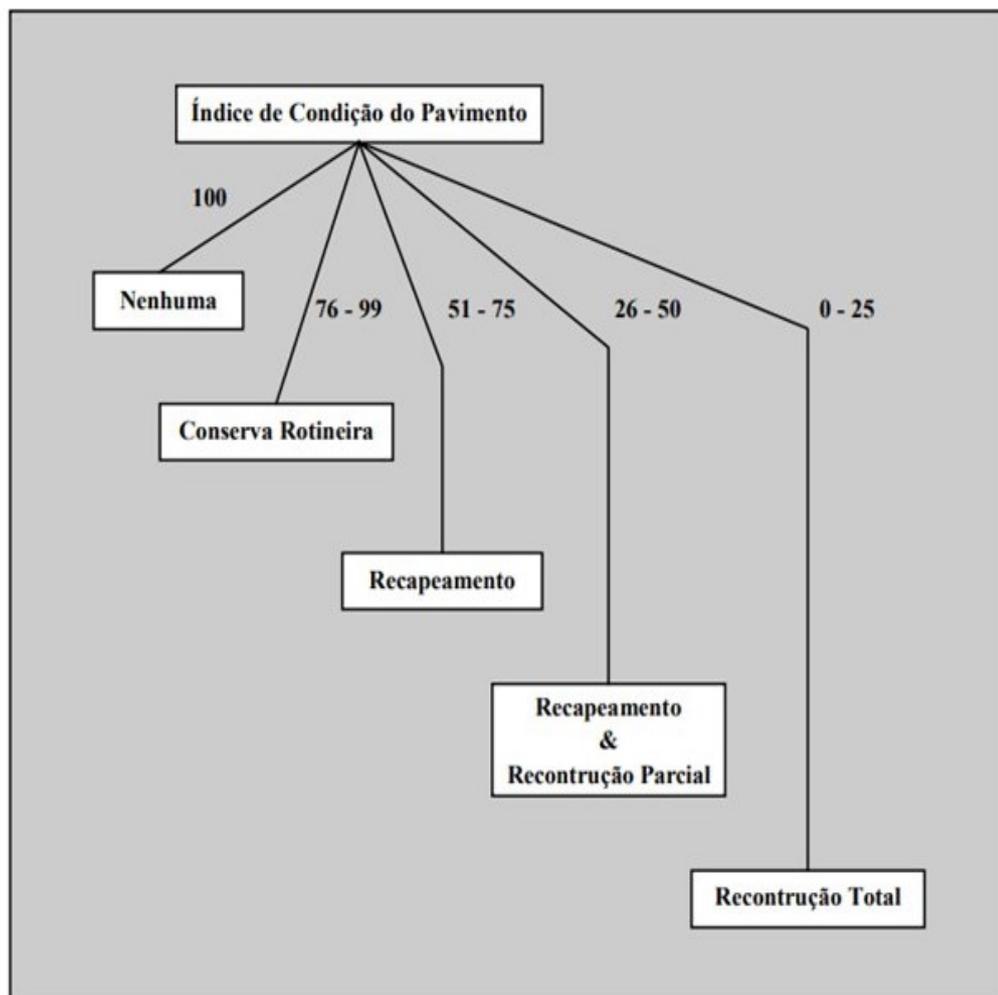
Figura 16: Árvore de Decisão para Pavimentos em Concreto Asfáltico

Conforme o autor, pode se adotar metodologia responsável por auxiliar o processo de tomada de decisão, facilitando as medidas de manutenção de uma rede viária urbana – a árvore de decisão para pavimentos – possibilitando identificar o Índice de Condição do Pavimento, evidenciado de acordo com o tipo, extensão e severidade dos defeitos existentes.

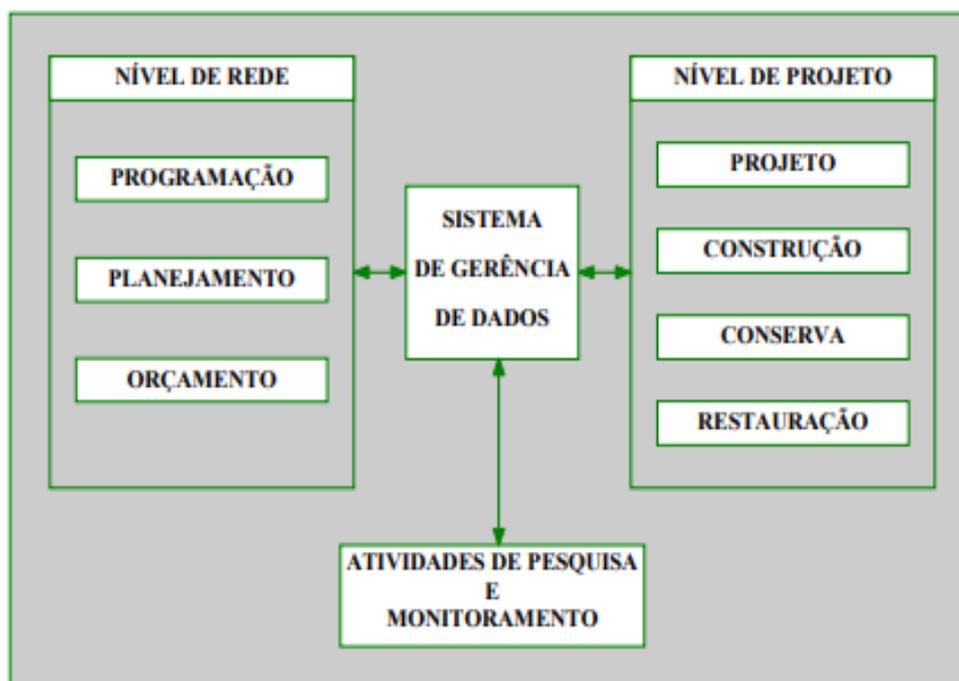
Figura 17: Atividades do SGP

A partir do SGP, adota-se um comportamento estratégico e racional em termos de custo nas operações de manutenção, avaliando diversas alternativas para assegurar o desempenho futuro do pavimento. Aloca todos os recursos financeiros e as soluções para a implantação dos programas de manutenção (BARIA, 2015).

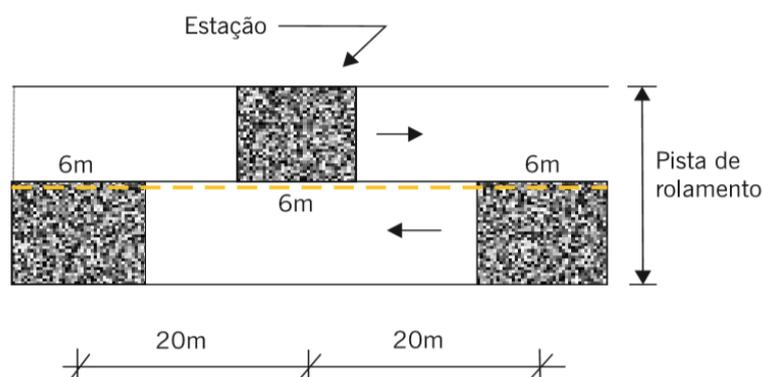
Figura 18: Exemplo de demarcação de áreas para inventário

Com isso, há a possibilidade de classificar o estado geral de um trecho homogêneo de pavimento, considerando todos os seus efeitos de superfície. Este índice é essencial para estabelecer a condição do pavimento, e orientar as tomadas de decisões voltadas para a recuperação. Para tanto, são utilizados os conceitos variáveis:

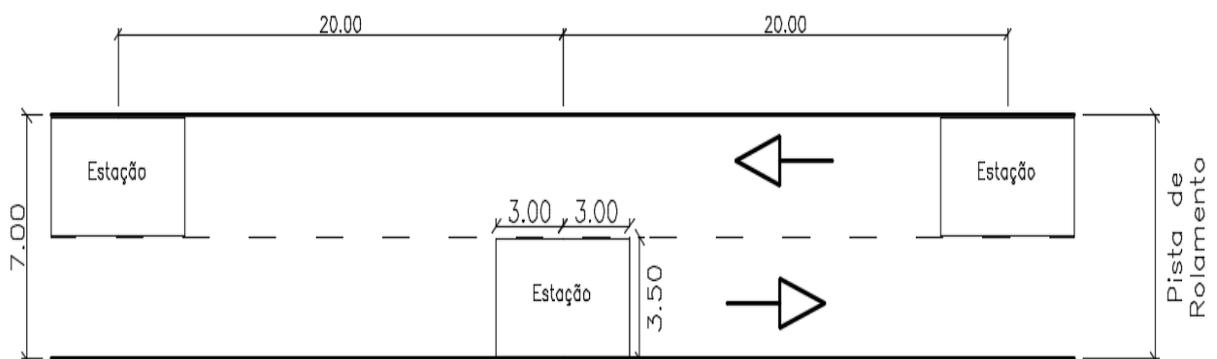
Figura 21: Exemplo de demarcação de áreas para inventário de defeitos em Pista Simples

No tocante a definição das estações, para as pistas simples, as superfícies de avaliação devem ser “a cada 20m alternados em relação ao eixo da pista de rolamento (40 m em 40 m em cada faixa de tráfego)” e nas “rodovias com pista dupla, a cada 20 m, na faixa de tráfego mais solicitada de cada pista” (DNIT, 2003, p. 2). A Figura 21 expressa a demarcação em pista simples, assim como nas Avenidas LO 12, LO 12A, NS 15 e NS 5.

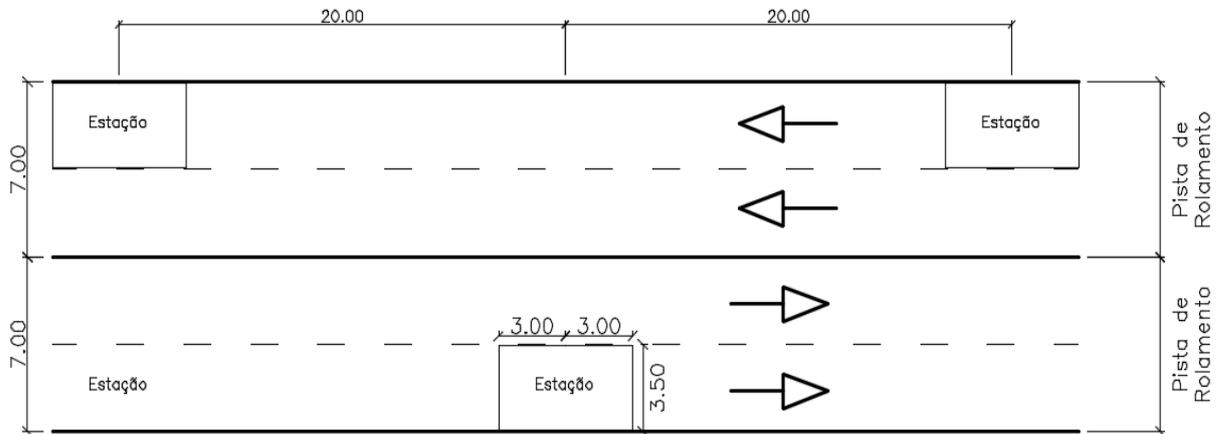
Figura 22: Exemplo de demarcação de áreas para inventário de defeitos em Pista Duplas

A Figura 22 expressa as demarcações nos casos de pista dupla, como ocorre na Avenida LO 11.

Para Pista Dupla as estações serão no sentido externo da pista. As unidades são em metros. A quadra conta com uma área total de 395.041,95 m², sendo que a área total de cada estação é de 21.00m², totalizando a amostragem de 15% da área pavimentada.

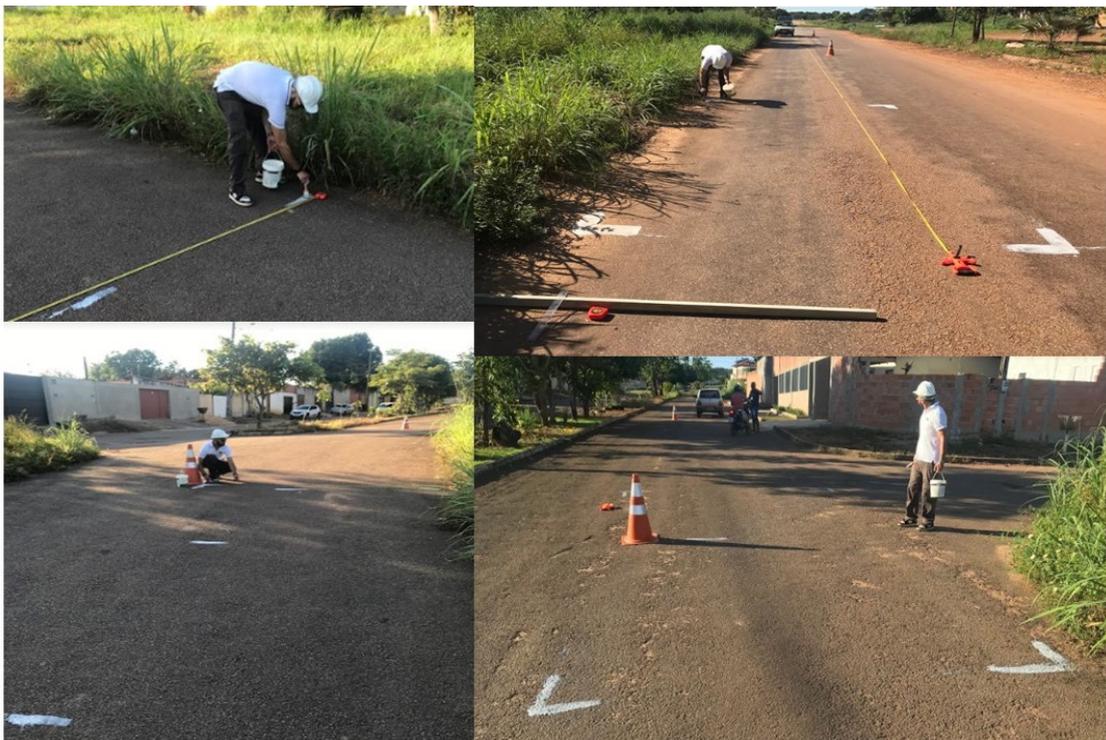
Figura 23: Demarcação das áreas para inventário de defeitos

Após a demarcação, definindo as estações de cada uma das Avenidas, observou-se os defeitos pregoados na Norma DNIT 005/2003 – fendas, afundamentos, corrugação e ondulações transversais, exsudação, desgaste ou desagregação, panela ou buraco e remendos – considerados para cálculo do IGG (como evidenciado no referencial).

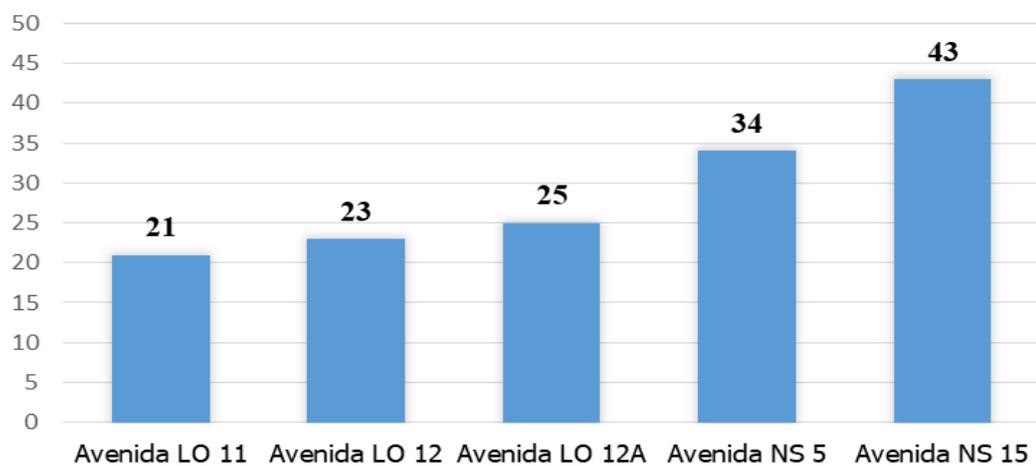
QUANTIDADE DE ESTAÇÕES POR AVENIDA

Ou seja, Avenida LO 11: 21 estações; LO 12: 23 estações; LO 12A: 25 estações; NS 5: 34 estações; e NS 15: 43 estações. As estações são enumeradas a contar de “1” e sua quantidade depende da extensão da avenida. Assim, embora as avenidas tenham estações com a mesma numeração, suas características serão totalmente diferentes. A seguir, lista-se os defeitos em cada estação.

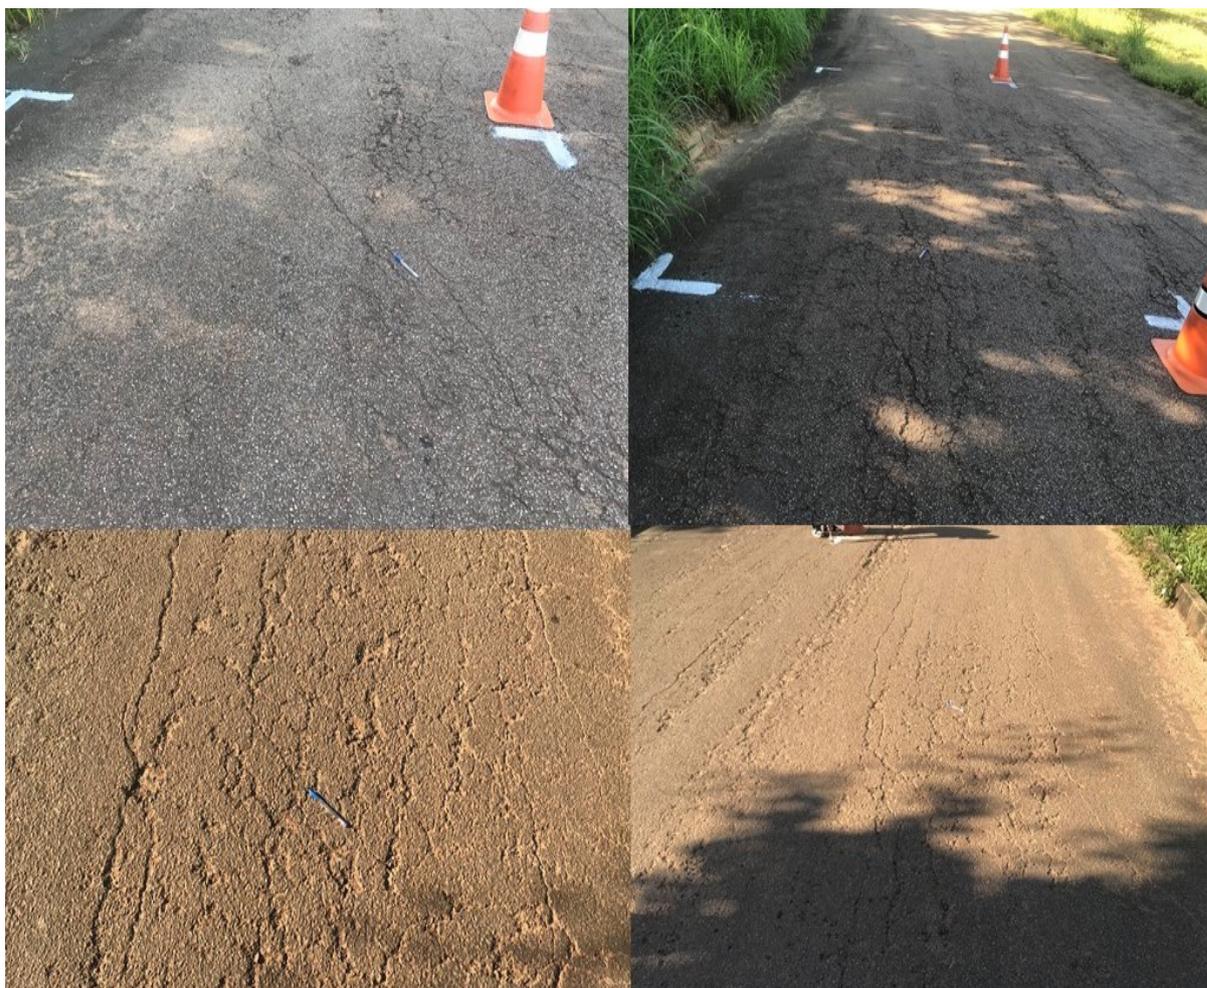
Figura 24: Ocorrência de Fissuras

Jadão Junior (2016) pontua em seus estudos que as causas prováveis para a aparição de fissuras são falha estrutural ou deficiência na construção, recalque do terreno de fundação. Há a possibilidade de realizar a manutenção com remendos, ou reabilitação, por meio da reconstrução.

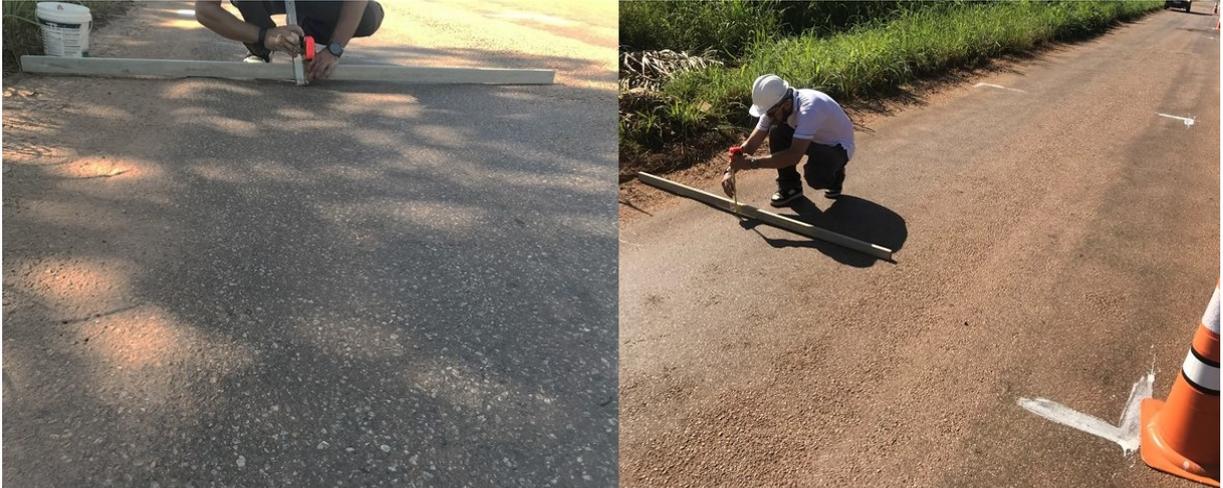
Figura 25: Ocorrência de Afundamentos

O Quadro 7 apresenta a ocorrência de afundamentos plásticos ou de consolidação.

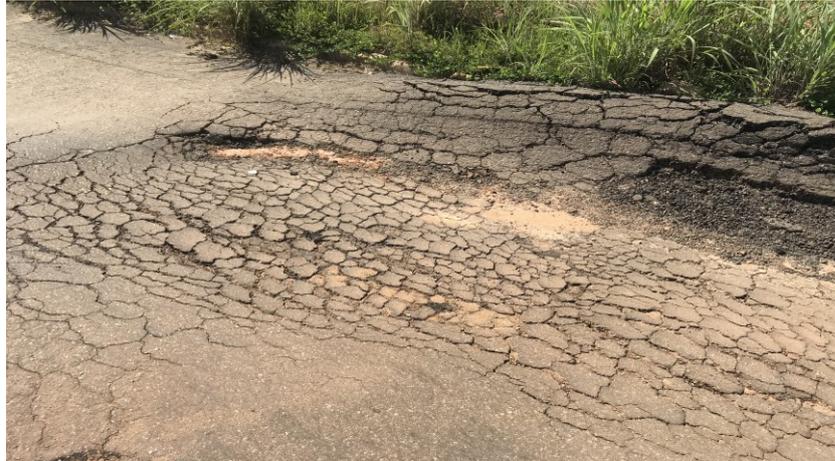
Figura 26: Ocorrência de Escorregamento

Embora a cidade seja bastante quente e este clima favoreça o aparecimento de escorregamentos, este percentual é pequeno e inexpressivo, apesar da imagem demonstrar um escorregamento considerável, se pensarmos que o mesmo é em apenas 1,36% das estações.

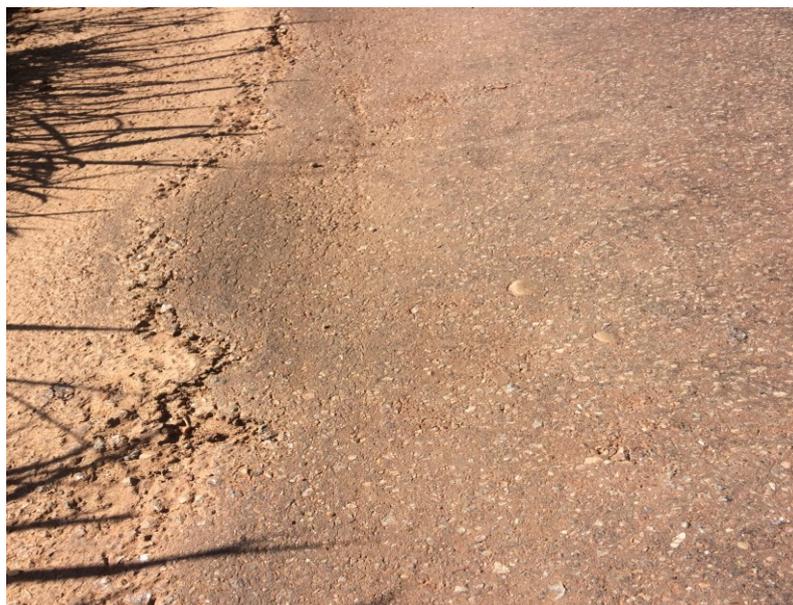
Figura 27: Ocorrência de Ondulação/Corrugação

O DNIT (2005) também expressa as causas para a aparição desses defeitos, com base nestas informações foi construído o quadro abaixo:

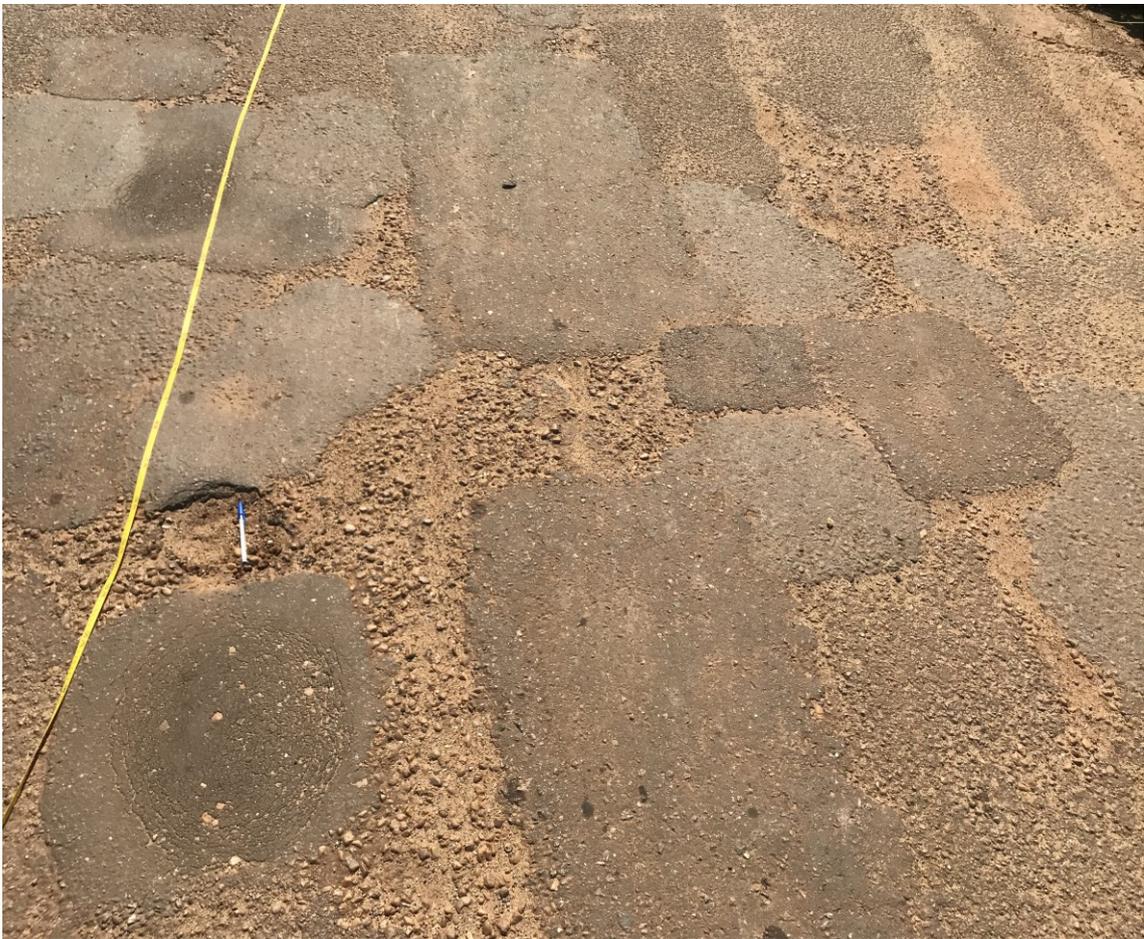
Figura 28 Ocorrência de Panelas/Desgastes/Remendos

O desgaste e os remendos foram os tipos de desgastes mais presentes nas estações, respectivamente. No caso do desgaste, somam 110 estações, sendo que: estão presentes em 39 estações das 43 estações (91%) da Av. NS 15; 24 estações das 34 estações (70,59%) da Av. NS 5; 18 estações das 21 estações (85,71%) da Av. LO 11; em 17 estações das 25 estações

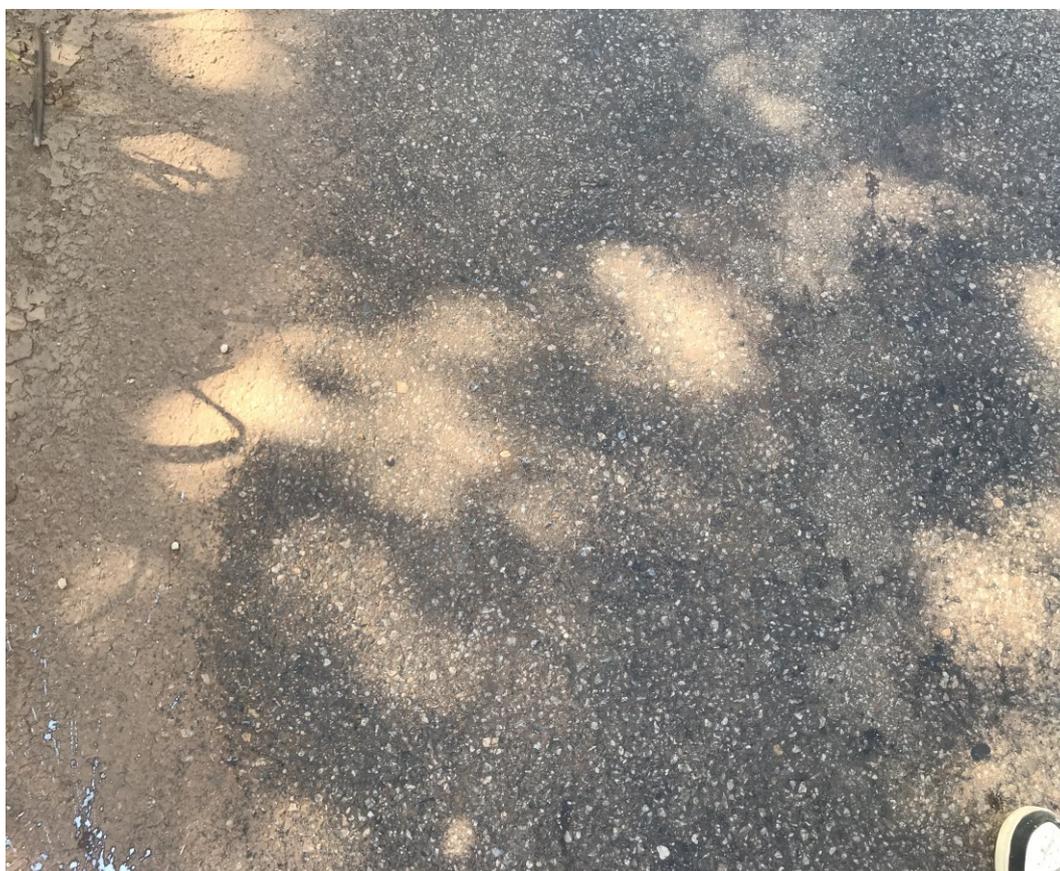
Figura 29: Ocorrência de Exsudação

As manchas denominadas exsudação, decorrentes de fatores como a dosagem inadequada da mistura asfáltica está presente em três das avenidas: Av. LO 12 em 21,74 das estações; NS 15, presente em 9,3% das 43 estações demarcadas; e como maior ocorrência na Av. NS 5, sendo 35,29%.

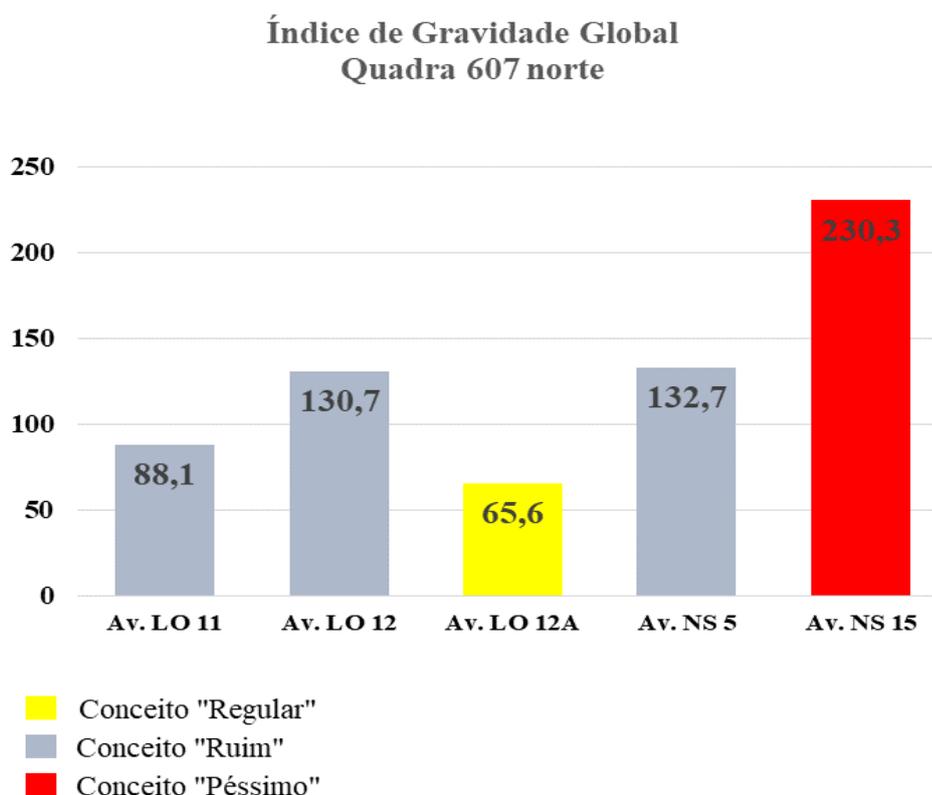
Gráfico 3: Comparativo entre os IGG das Avenidas na Quadra 607 norte

Com a apresentação do gráfico, fica mais claro as diferenças entre as avenidas em termos do valor encontrado para o Índice de Gravidade Global. Assim, em uma ordem decrescente, da que se apresenta em pior estado geral para a melhor, considerando os valores encontrados para IGG temos: Av. NS 15 com um índice de 203,3; Av. NS 5 com 132,7; Av. LO 12, com um índice de 130,7; a Av. LO 11, com 88,1; e Av. LO 12A, com um índice de 65,6.
