**ESTUDO DA EXECUÇÃO DE ESTRUTURAS DE CONCRETO
ARMADO, SEGUNDO A NORMA ABNT/NBR 14931:2004: estudo de
caso**

Monografia apresentada como requisito parcial da disciplina Estágio em Engenharia Civil com TCC II curso de Engenharia Civil, orientado pelo Professor Denis Cardoso Parente.

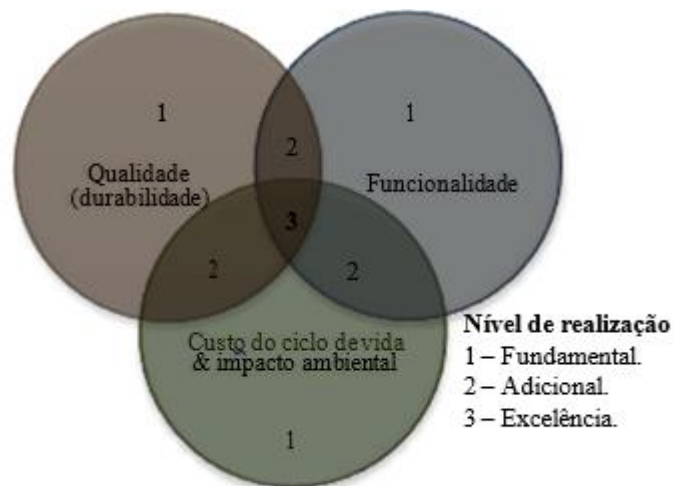
Na figura 4, o Fib 53 (2010), demonstra o modelo conceitual, o qual compatibiliza com as concepções de qualidade (durabilidade), funcionalidade e Custo do Ciclo de Vida e impacto ambiental. O projeto de uma estrutura deve buscar a proporção adequada entre esses três fatores, atingindo o nível de excelência (nível 3 de realização).

Figura 4 - Combinação sistemática dos componentes para a sustentabilidade da construção
Fonte: Fib 53, (2010)

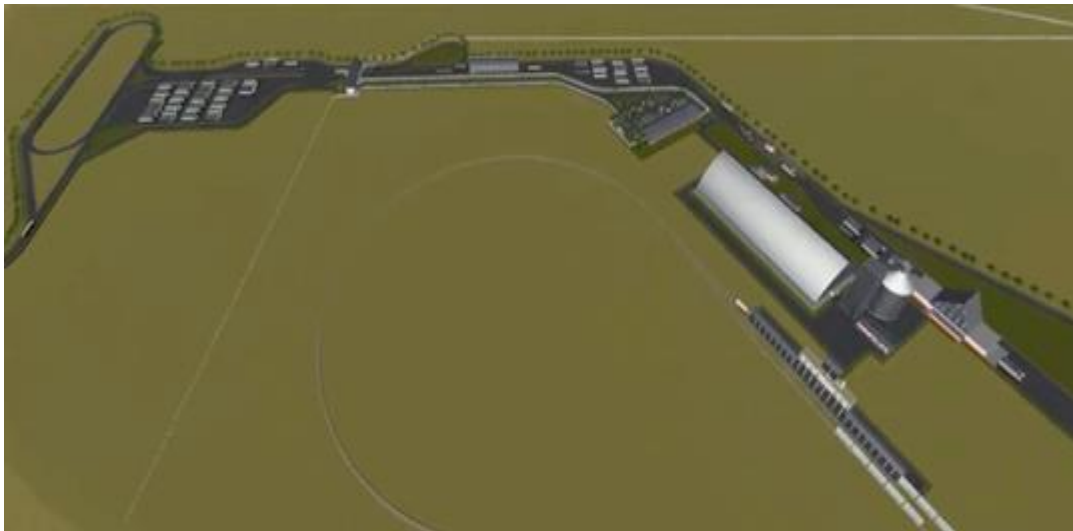
A obra escolhida para estudo de caso foi um terminal intermodal para transbordo e armazenagem de grãos, que tem como objetivo atender as solicitações crescentes de exportação de grãos pelo Porto de Itaqui, na capital maranhense e contribuirá para a redução de cerca de 400 caminhões por dia nas estradas com destino ao porto. O empreendimento está sendo realizada por uma construtora que possui obras em várias cidades do Brasil. Seu esquema de implantação pode ser visualizado na figura 7.

Figura 7. Esquematização em 3D da obra.
Fonte: da autora (2015)

A obra é constituída por estruturas em concreto armado *in loco*, pré-moldadas e estruturas metálicas. As estruturas em concreto armado obtidas na obra em estudo dividem-se em: sapatas, vigas, pilares, paredes, lajes e piso, obtendo um volume total de 6.977,68 m³ de concreto e 706.200 t de aço. O empreendimento ocupará uma área construída de 15.403 m² de um total de 600.000 m², sendo composto por:

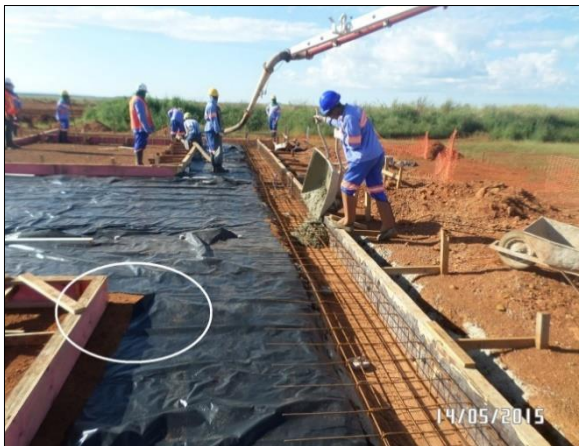
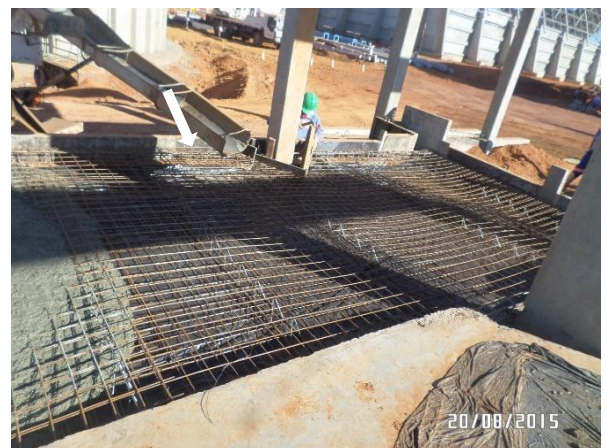
A execução do piso da obra em estudo apresentou pontos nos quais há ocorrência de interrupção da manta PEAD, conforme as figuras 9 e 10. A manta PEAD se faz necessário para evita a umidade ascendente do solo para a superfície, e permite que o piso se movimente livremente sobre a sub-base.

Figura 9. Interrupção de manta PEAD de dessolidarização

Figura 10. Concretagem do piso, com interrupção da manta PEAD

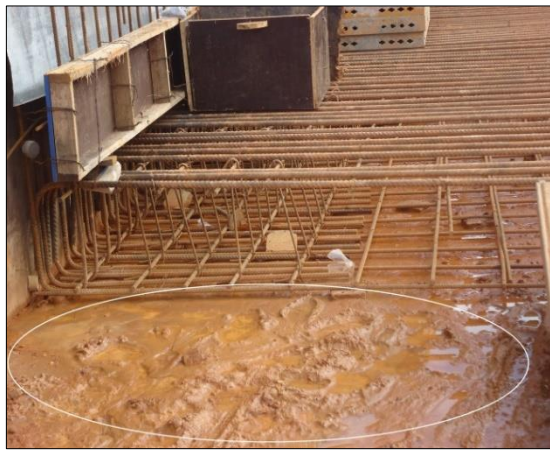
Entretanto, foi possível identificar na obra em estudo a disposição de armaduras em solo instável, a presença de substâncias deletérias que em contato com o concreto poderá ocasionar pontos fracos na estrutura, reduzindo a aderência e prejudicando a resistência do concreto, e o início de processo oxidativo, conforme a figura 11.

Figura 11. Armadura de piso em contato com terreno encharcado e instável
Fonte: Da autora (2015)

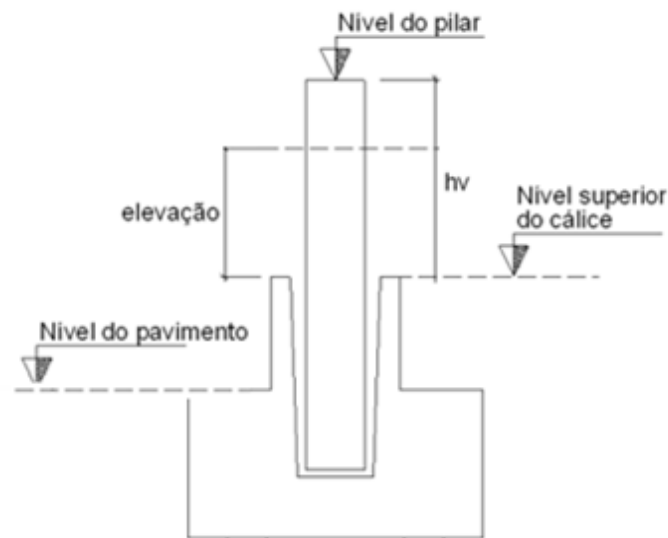
As sapatas são compostas por uma base e um cálice, permitindo que ocorra a ligação por meio do embutimento de um determinado trecho do pilar a estrutura, como se pode visualizar na figura 12.

Figura 12 - Caracterização da sapata

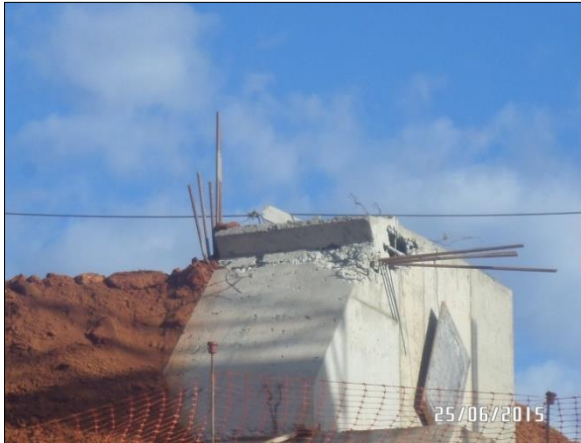
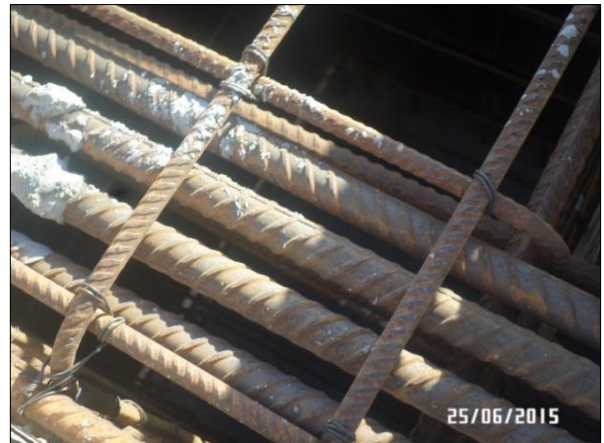
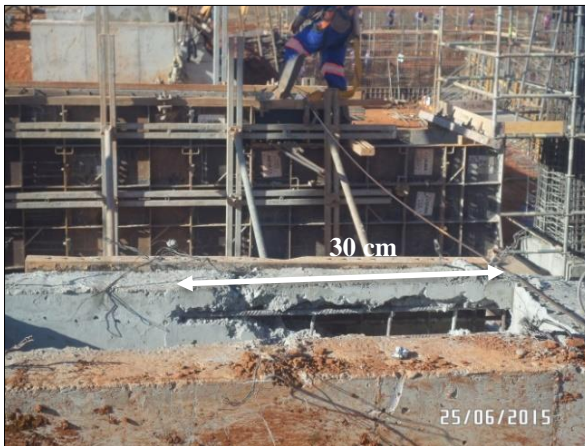
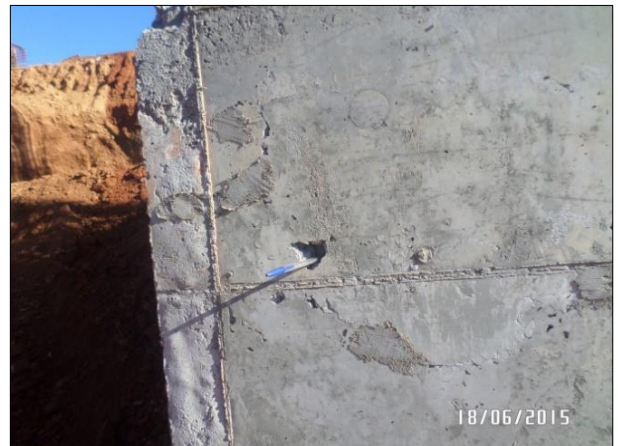
As figuras de 13 à 16 retratam nichos de concretagem possivelmente ocasionados pela incompatibilidade entre o diâmetro máximo do agregado, a taxa de armadura e a trabalhabilidade do concreto utilizado nas fundações da obra, sendo conveniente ressaltar que, mesmo havendo trabalhabilidade satisfatória para o dado tipo de serviços, a ocupação dos vazios não será alcançada caso haja incrustações de agregado nas armaduras.

Figura 13 - Ninho de concretagem em sapata armada.
Fonte: Da autora (2015)

Figura 14 - Taxas elevadas de armadura
Fonte: Da autora (2015)

Figura 15 - Ninho de concretagem em extremidade superior da sapata
Fonte: Da autora (2015)

Figura 16 - Ninho de concretagem em arranque de sapata
Fonte: Da autora (2015)

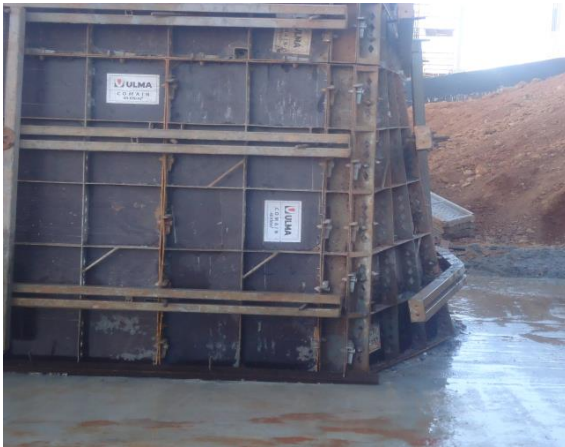
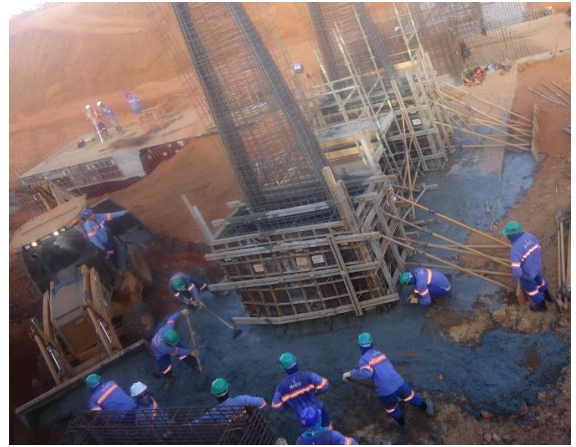
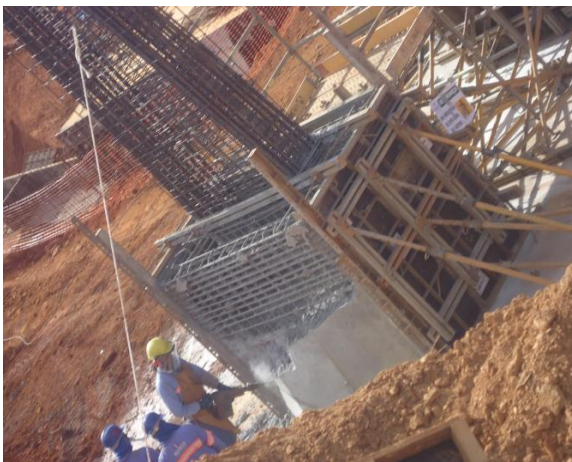
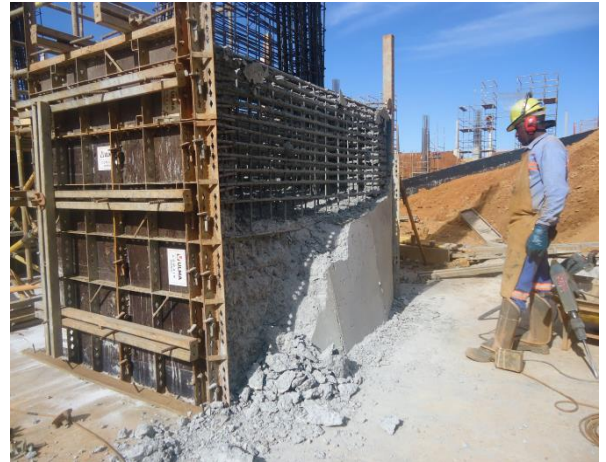
Pode-se observar ainda que a abertura de fôrmas durante a concretagem ocasionou problemas significativos ao longo da execução da obra. A Associação Brasileira de Normas Técnicas, por meio da NBR 14931:2004, no item 7.2.2.3, relata que os elementos estruturantes das fôrmas devem ser dispostos de modo a manter o formato e a posição da fôrma durante toda sua utilização. A supracitada NBR ainda informa que, no período da concretagem de elementos estruturais de grande vão, deve haver monitoramento e correção de deslocamentos do sistema de fôrmas não previstos nos projetos.

Figura 17 - Abertura da forma do cálice da sapata associada
Fonte: Da autora (2015)

Figura 18 - Vazamento do concreto pela abertura da forma
Fonte: Da autora (2015)

Figura 19 - Demolição de parte do cálice com martelo pneumático
Fonte: Da autora (2015)

Figura 20 - Demonstração do ponto máximo de retirada do concreto
Fonte: Da autora (2015)

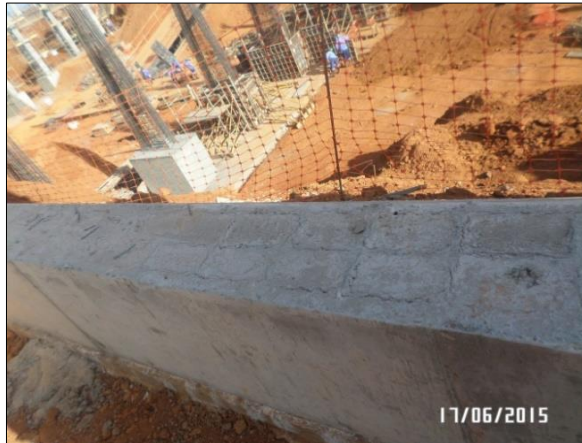
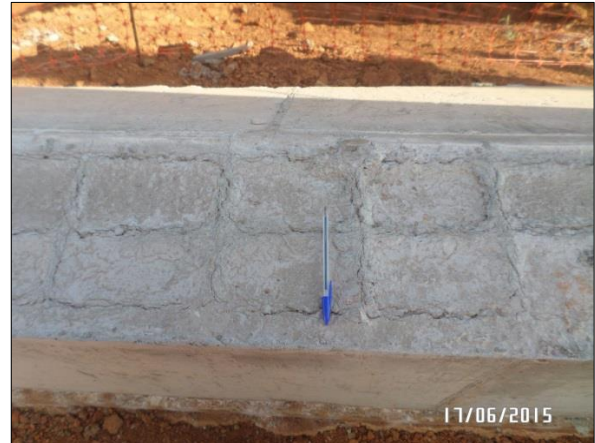
Mediante isto, o surgimento das fissuras em toda extensão da viga, visualizadas nas figuras 22 e 23, pode ser decorrente de uma provável retração superficial do concreto, surgida pela rápida evaporação da água da superfície do mesmo.

Figura 22 - Viga baldrame com fissuras mapeadas e ao longo das armaduras
Fonte: Da autora (2015)

Figura 23 - Fissuras mapeadas em superfície superior de viga baldrame
Fonte: Da autora (2015)

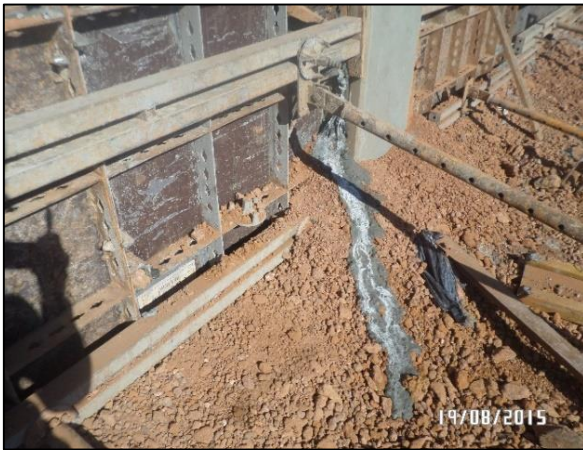
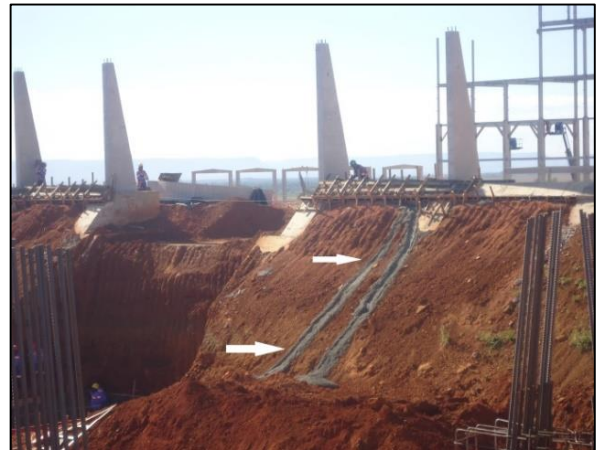
A observação *in loco* permitiu evidenciar problemas ocasionados tanto por falhas na vedação de juntas, podendo acarretar o surgimento de agregados na superfície do concreto, quanto por abertura da forma durante concretagem, conforme as figuras 24 e 25.

Figura 24 - Perda da nata de concreto pela junta
Fonte: Da autora (2015)

Figura 25 - Vazamento de concreto em forma de vigas
Fonte: Da autora (2015)

ASSAHI (2004), relata que a perda da nata durante a concretagem expõe a armadura aos agentes agressivos através dos vazios formados facilitando a sua despassivação e comprometendo a durabilidade da estrutura de concreto armado.

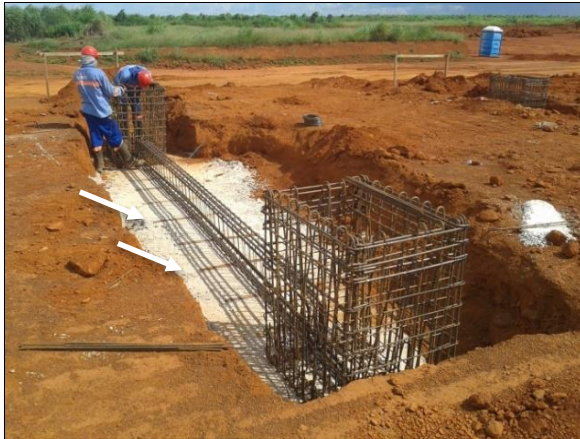
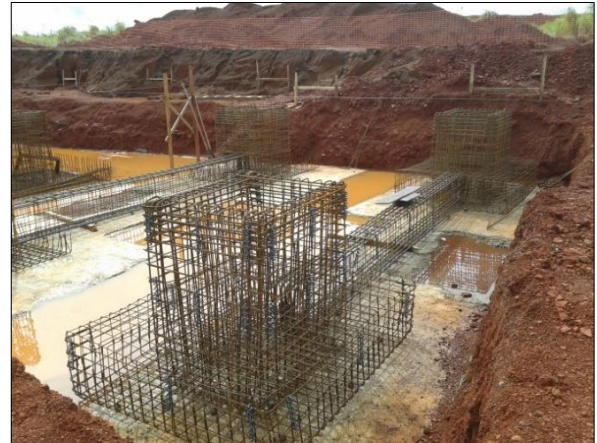
Nas figuras 26 e 27, observa-se a armadura da viga apoiada sobre safarros de madeira, comprometendo na qualidade da peça, pois esse tipo de material pode ser afetados por cupins e fungos, na qual pode influenciar na durabilidade e na aderência do concreto, e consequentemente prejudicando a resistência da estrutura.

Figura 26 - Armaduras de vigas apoiadas em sarrafos de madeira
Fonte: Da autora (2015)

Figura 27 - Armaduras apoiadas em sarrafos de madeira
Fonte: Da autora (2015)

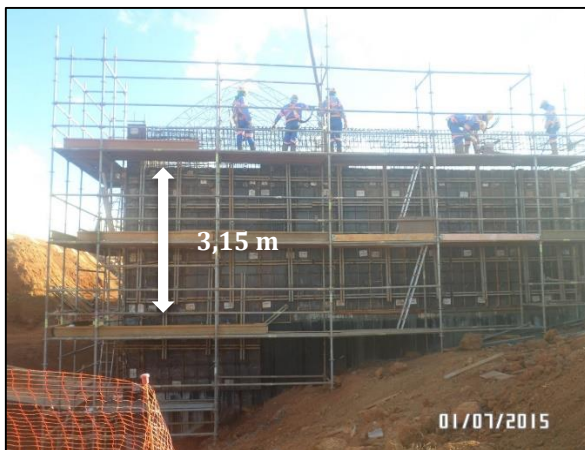
Posto isto, observando a figura 28, o processo executado na concretagem das paredes em concreto armado, constatado através de acompanhamento *in loco*, permitiu afirmar que o lançamento do concreto foi realizado em altura superior a 2 metros, e o adensamento em camadas maiores que 50 centímetros, possivelmente o motivo do surgimento da segregação, como demonstra a figura 29.

Figura 28 – Concretagem da parede de concreto armado
Fonte: Da autora (2015)

Figura 29 – Segregação do concreto na parede de concreto armado.
Fonte: Da autora (2015)

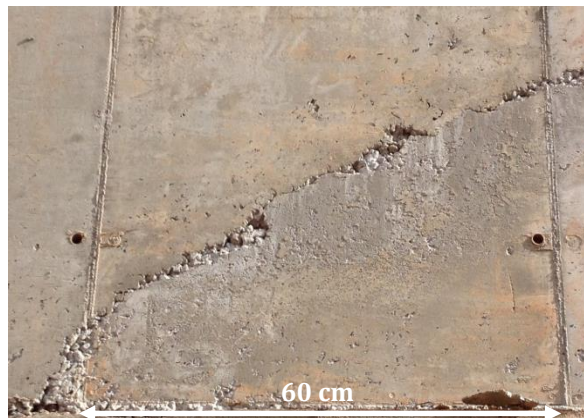
É possível verificar na figura 30 a formação de junta fria ocasionada por uma interrupção indesejada da concretagem, provocada por um vazamento na fôrma. A falta de tratamento adequado na formação da junta fria além de ter provocado uma possível perda na resistência da estrutura, propiciou o surgimento da segregação do concreto.

Figura 30 - Junta de concretagem na parede de concreto armado

A supramencionada norma, no item 9.7, orienta que, quando houver o surgimento de junta de concretagem não prevista, devem ser tomadas medidas de precauções para garantir a suficiente ligação do concreto já endurecido, com o do novo trecho.

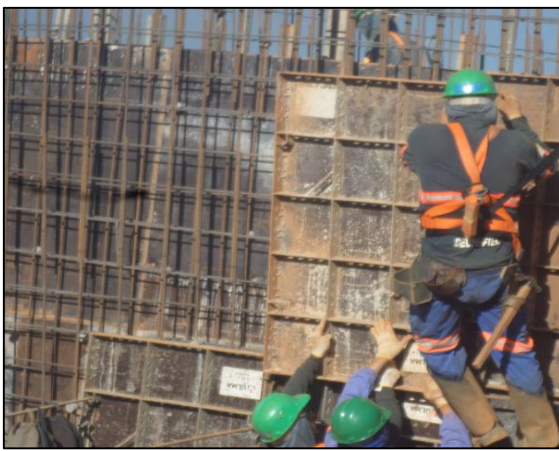
Com o acompanhamento diário da obra, foi possível evidenciar falhas na execução como demonstrada na figura 31, sendo utilizados espaçadores apenas em uma das faces da armadura. Após desforma das paredes, ouve o aparecimento de manifestações patológicas como nichos de concretagens aparentando ferragens expostas com recobrimento inferior ao especificado em projetos, provavelmente ocasionadas por falta de espaçadores na estrutura, como demostra figura 32.

Figura 31 – Ausência de espaçadores em uma das faces da armadura da parede
Fonte: Da autora (2015)

Figura 32 – Nicho de concretagem com armadura exposta
Fonte: Da autora (2015)

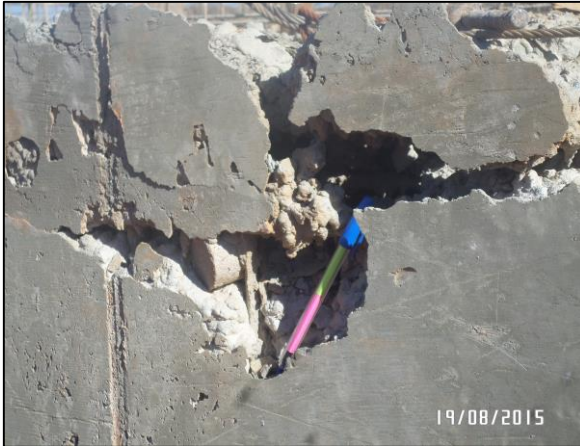
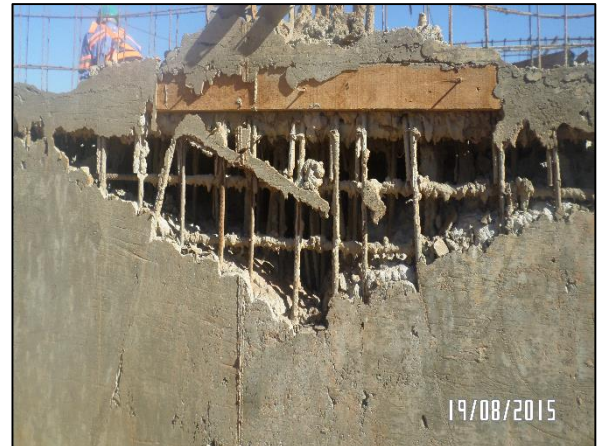
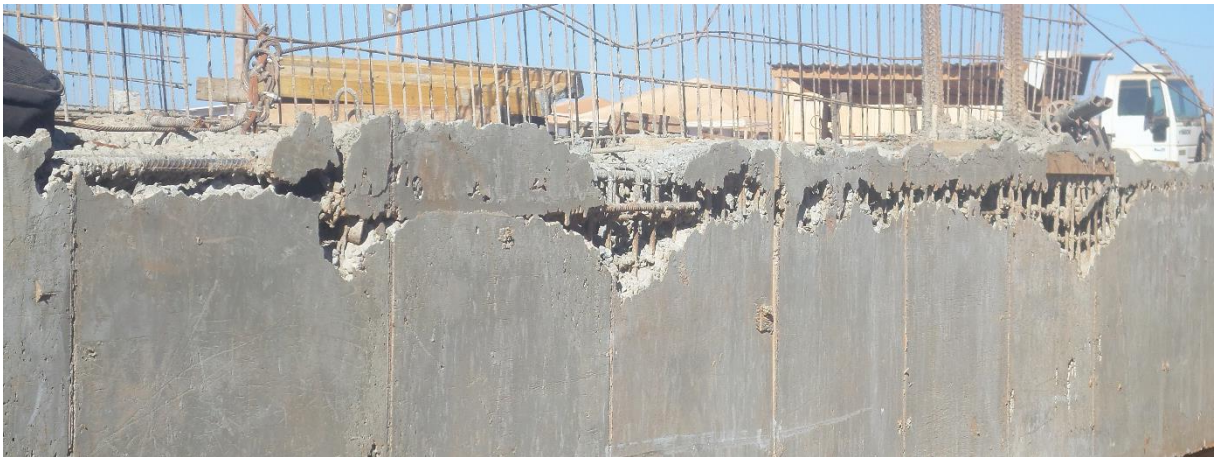
Neste caso na figura 33, 34 e 35 possibilita observar que o congestionamento de ferragens retém o agregado graúdo e deixa passar apenas a argamassa, formando nichos de concretagem na parte superior do elemento estrutural.

Figura 33 – Nicho de concretagem na parede
Fonte: Da autora (2015)

Figura 34 – Elevada quantidade de armadura
Fonte: Da autora (2015)

Figura 35 – Nicho de concretagem em toda extensão da parede
Fonte: Da autora (2015)

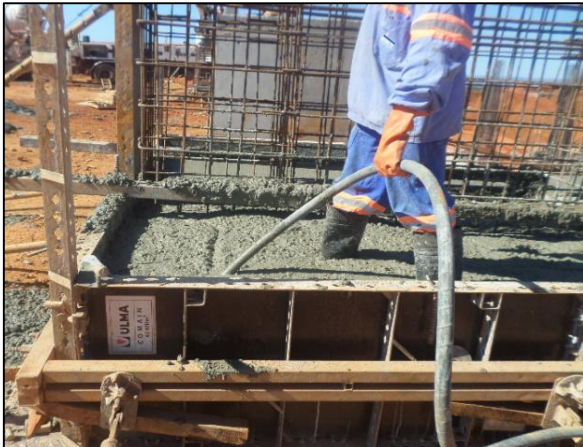
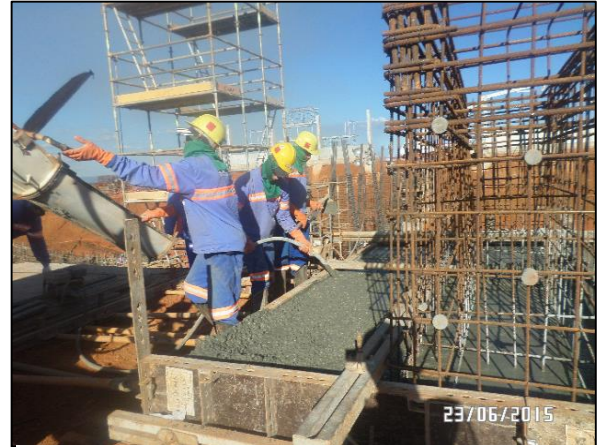
No acompanhamento em campo referente à concretagem e adensamento da base da sapata, foram evidenciadas falhas no processo executado, conforme demonstrado na figura 33, é possível perceber que o vibrador é arrastado pelo concreto e se encontra com inclinação superior a 45° em relação à vertical na diagonal. Visualiza-se também na figura 34 a utilização do vibrador muito próximo a forma.

Figura 36 - Adensamento da base de uma sapata
Fonte: Da autora (2015)

Figura 37 - Adensamento próximo à forma
Fonte: Da autora (2015)

O processo de adensamento do concreto executado de forma inadequada acarreta consequências, tais como a redução da resistência mecânica, o aumento da permeabilidade e da porosidade e a insuficiência de homogeneidade da estrutura.

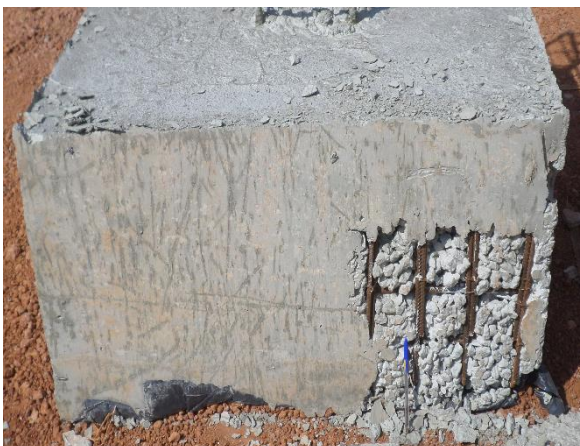
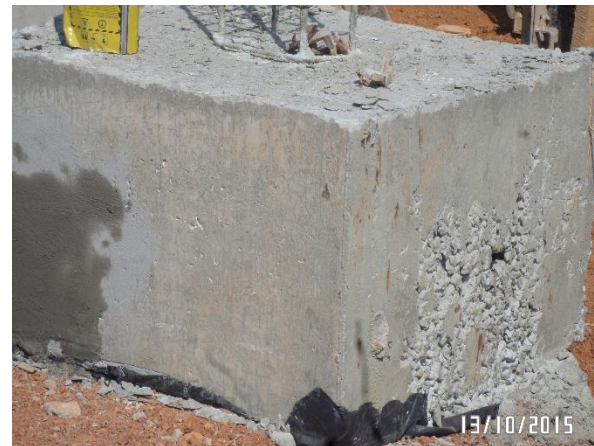
CÁNOVAS (1988), afirma que "uma vibração malfeita pode ocasionar problemas no concreto os quais aparecerão com sintomas patológicos diferentes, embora os mais frequentes sejam os nichos de concretagem e segregação. (op. cit., p.129).

Figura 38 – Sapata com nicho de concretagem
Fonte: Da autora (2015)

Figura 39 – Sapata com segregação
Fonte: Da autora (2015)

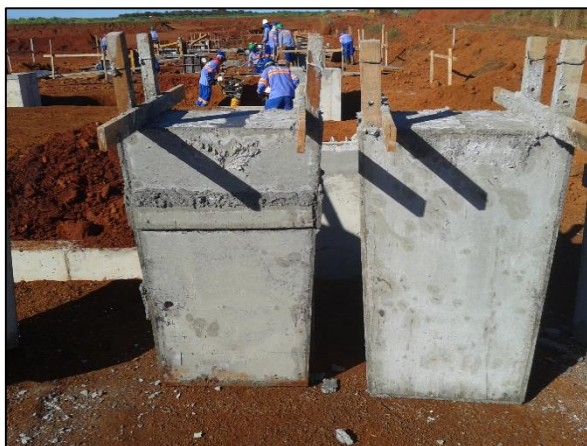
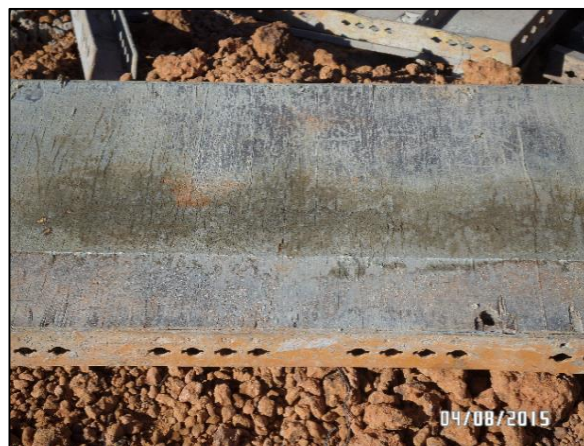
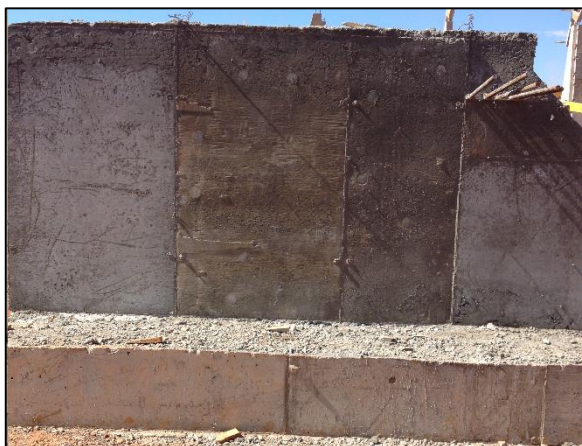
Sendo assim, é possível demonstrar, por meio das figuras abaixo, a qualidade em que se encontram as fôrmas após sucessivas utilizações, e pela ausência de cuidados das mesmas após o uso. Pode-se evidenciar que a aparência da estrutura ficou comprometida provavelmente pela qualidade e retirada das fôrmas utilizadas.

Figura 40 – Fôrmas sem limpeza
Fonte: Da autora (2015)

Figura 41 – Fôrma após sucessivas utilizações
Fonte: Da autora (2015)

Figura 42 – Sapata com variação do tom
Fonte: Da autora (2015)
