EROSÕES EM ENCOSTAS E ATERROS EM RODOVIAS BRASILEIRAS: UMA  
REVISÃO SOBRE TÉCNICAS PARA CONTROLE E ANÁLISE DE CASO DA BR-  
010 EM PALMAS-TO

Trabalho de Conclusão de Curso (TCC)  
apresentado como requisito parcial para obtenção  
do grau de Bacharela em Engenharia Civil do  
Centro Universitário Luterano de Palmas  
(CEULP/ULBRA).

Foi realizado um estudo de caso na BR-010, o trecho está localizado na cidade de Palmas-TO. O processo erosivo na margem da rodovia se trata de uma erosão em sulco, com uma extensão de aproximadamente 130 metros. Foi identificado que a

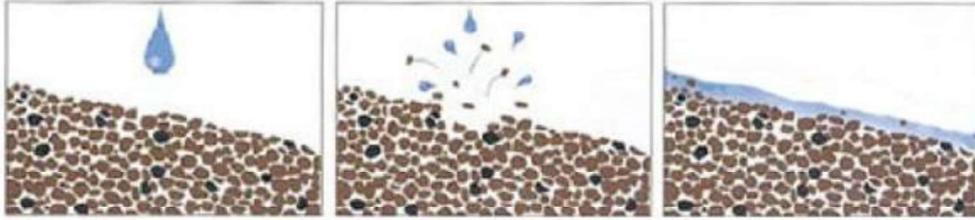
Quando as gotas da água da chuva caem no solo descoberto geram um impacto que ocasiona o desprendimento das partículas do solo, processo denominado *splash* (BERTONI et al., 1990). A partir disso, as partículas do solo podem se carreadas como demonstrado na figura 3.

**Figura 3** – Exemplificação do efeito *splash*.

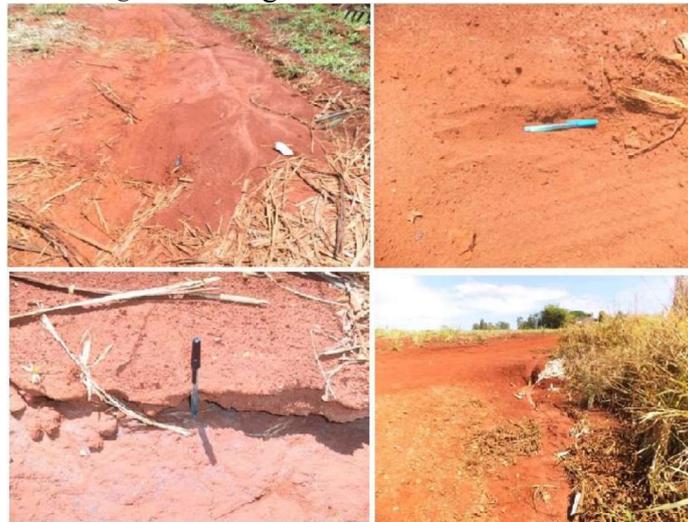
A erosão laminar também conhecida como erosão em lençol ou superficial, caracteriza-se pela desagregação e arraste das partículas da superfície do solo em camadas uniformes, sem formar sulcos, desgastando a camada por igual, retirando somente uma lâmina na superfície (SONIA, 1995), como demonstrado na figura 4.

**Figura 4** – Surgimento de erosão laminar.

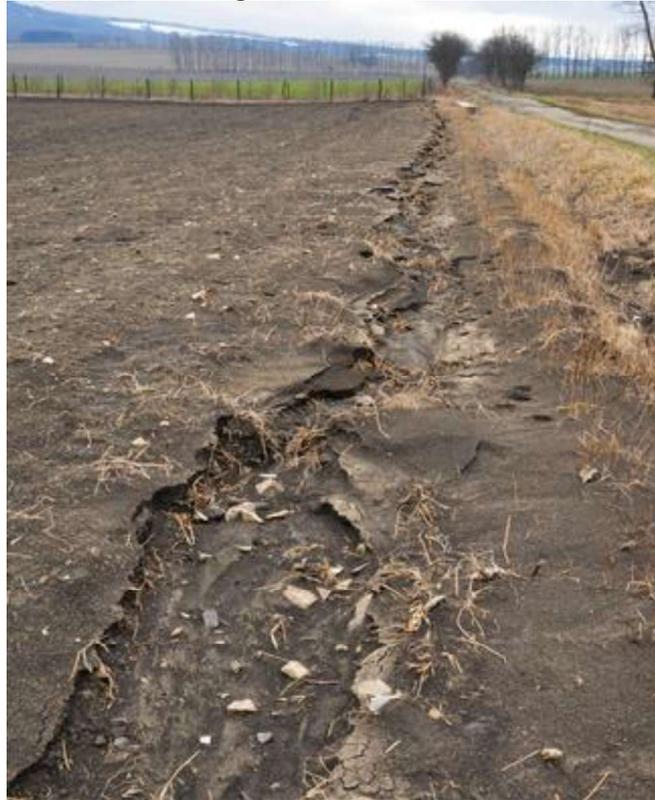
A concentração do fluxo de água no mesmo trajeto origina o desgaste superficial do solo e causa a remoção de suas partículas, e com a repetição desse processo inicia pequenas incisões nessa matriz, como demonstrado na figura 4, que são denominadas de sulcos. (BERTONI; LOMBARDI, 2010).

**Figura 5 – Surgimento da erosão em sulco**

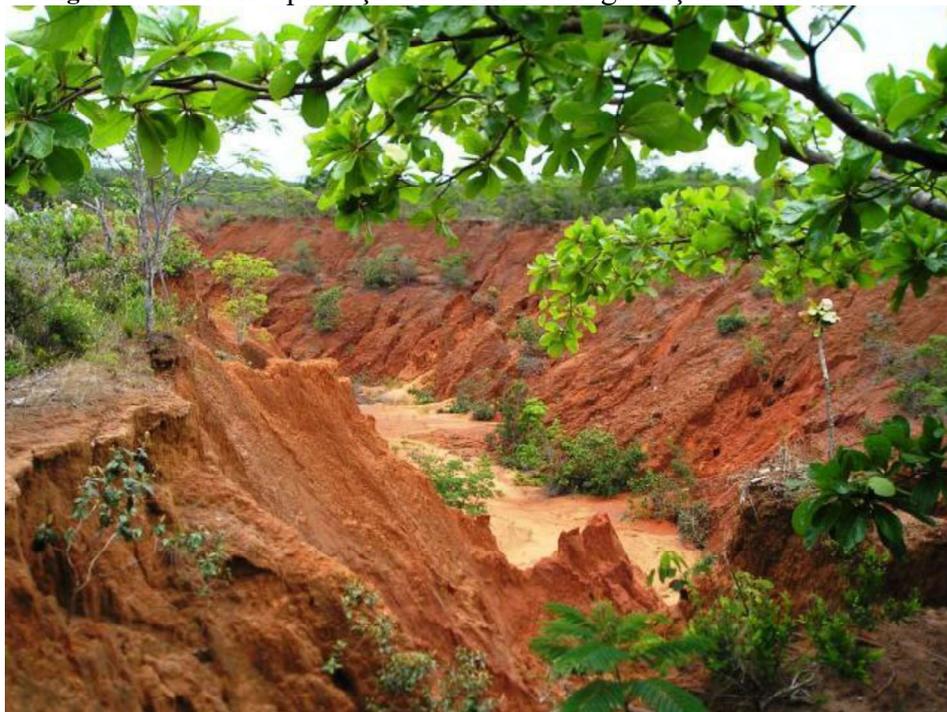
A erosão em voçoroca é o deslocamento de grandes massas de solo de modo a formar sulcos imensos em extensão e profundidade (SONIA, 1995), como demonstrada na figura 6. É formada quando grandes volumes de água ganham velocidade, desagregando as laterais e o fundo dos sulcos (GIACOMINI; PES, 2017), sendo assim um agravamento consequente da erosão já existente. Quando não controladas essas erosões tendem a se agravarem deixando uma área maior de solo degradado.

**Figura 6** – Erosão tipo voçoroca com alta degradação do solo.

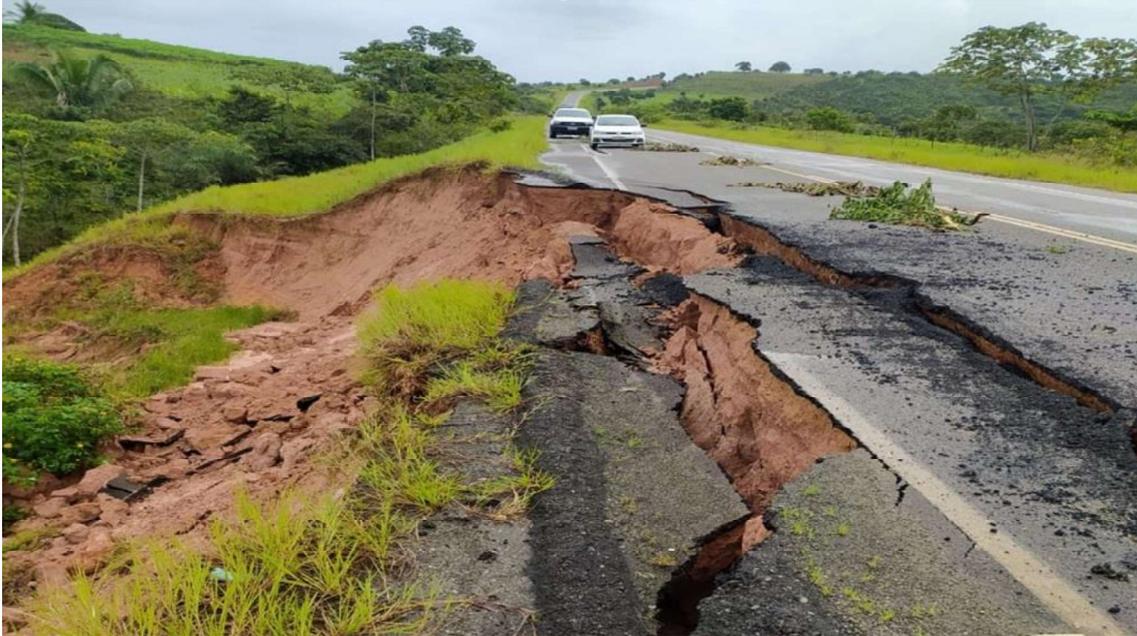
**Figura 7 – Erosão grave afeta rodovia.**

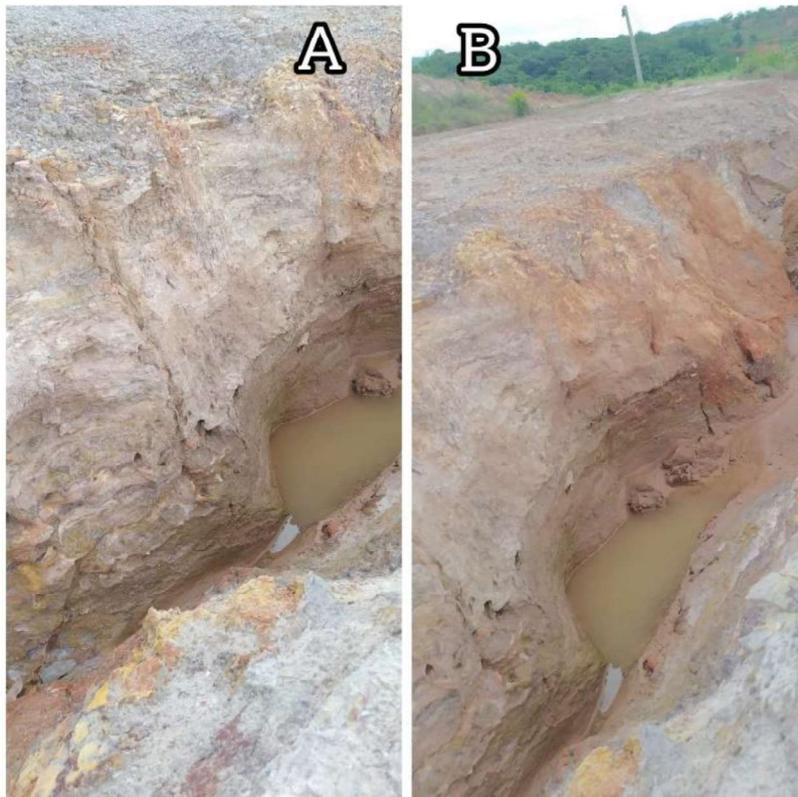
De acordo com Tocantins (2012) o solo dominante do trecho em estudo é o latossolo vermelho-amarelo. O latossolo pode ser classificado como um solo constituído por material mineral e pode apresentar distintas colorações (EMBRAPA, 2018). Por meio da análise tátil visual foi possível caracterizá-lo também em um solo arenoso-siltoso, como mostra a figura 10.

**Figura 10-** Perfil do solo no local do estudo.

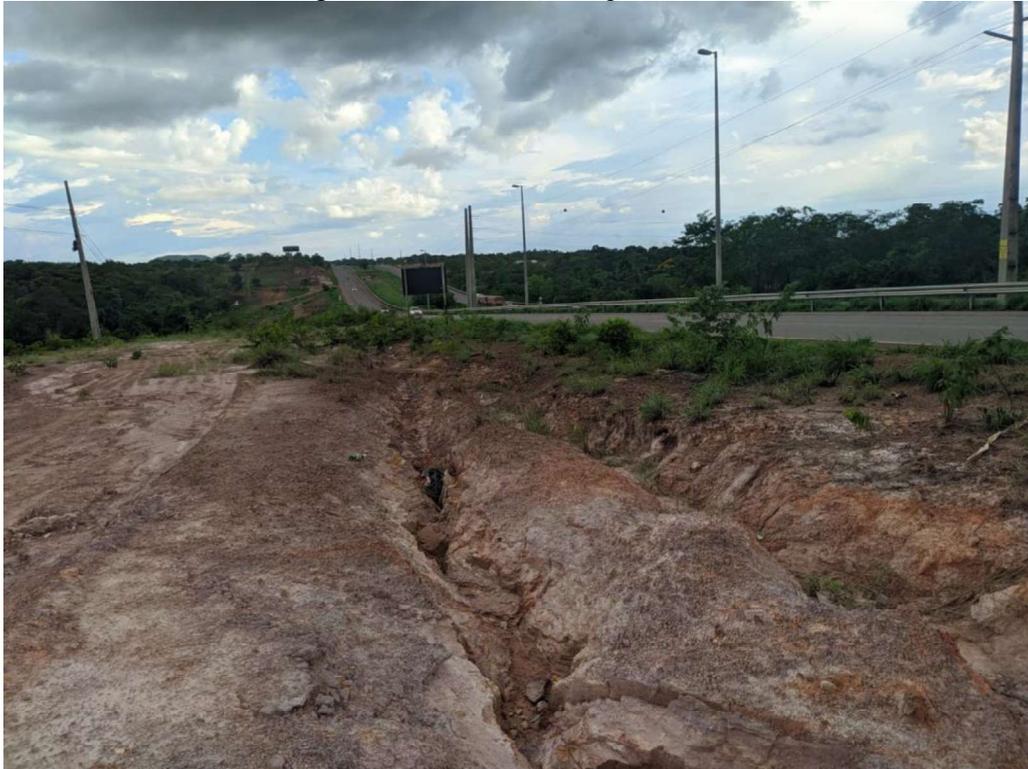
A erosão identificada na margem da rodovia federal BR-010 pode ser classificada como erosão em sulco, como mostra a figura 11, e apresenta avanços na deterioração do solo. Caso não haja medidas de intervenção para a recuperação e

proteção da área afetada, os processos erosivos continuarão ocorrendo e poderá evoluir para uma voçoroca.

**Figura 11 - Erosão na margem BR-010**

Foi possível observar que a rodovia não possui sistema de drenagem na lateral, onde apresenta a formação de processos erosivos, o que pode ser um fator que contribuiu para o surgimento da erosão, já que a água não está sendo coletada, e nem direcionada de forma correta. Outro fator que pode ter sido relevante para o surgimento da erosão é que existem vestígios da movimentação de grande volume de terra próxima à montante do local de estudo, deixando o solo totalmente desprotegido contra a ação da água da chuva.

É necessário que seja feita uma intervenção visando o a recuperação da área degradada de forma a evitar o surgimento de novos processos erosivos. Dessa forma, sugere-se a reposição do solo danificado, e após, fazer uso da hidrossemeadura, a técnica mais utilizada entre os estudos incluídos nesta revisão. A hidrossemeadura tem como principal função proteger o solo da ação da água, evitando a deterioração e transporte do solo (NAKAJIMA et al. 2016). É necessário também que a água da chuva, escoada na rodovia, seja captada por sarjetas e então direcionada aos dissipadores de energia para que haja uma redução no impacto da água com o solo, evitando assim a desagregação e transporte de suas partículas. Além disso, é de grande importância que seja realizada intervenção na área onde foi ocorreu o serviço de movimentação de terra, pois, caso a erosão seja recuperada, e sua montante ainda continue com o solo desprotegido, pode propiciar o surgimento de novos pontos com processos erosivos, tanto no local onde ocorreu a movimentação de terra quanto na margem da rodovia.

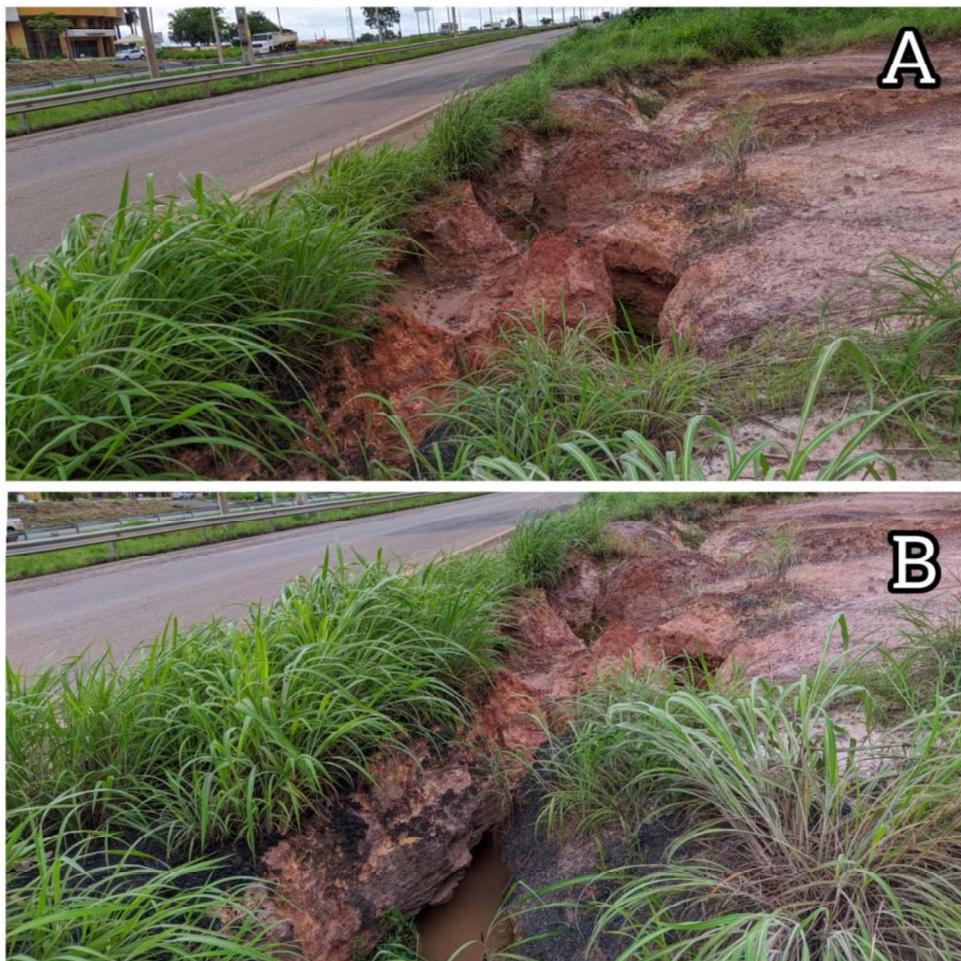
O processo erosivo tem aproximadamente uma extensão 130 metros, com variação de profundidade ao longo do trecho estudado. Os pontos mais profundos variaram entre 80 cm e 100 cm. Como apresentado na figura 12, a erosão já avança em direção à rodovia, podendo danificar as camadas de solo que compõem a estrutura do pavimento rodoviário, que conseqüentemente afetará também a utilização da rodovia.

**Figura 12** - Erosão avança em direção a BR-010
