**ESTUDO DO DESEMPENHO FUNCIONAL DE MICRO
REVESTIMENTO ASFÁLTICO A FRIO COM EMULSÃO MODIFICADA
POR POLÍMERO, NA RODOVIA TO-050 NO TRECHO PALMAS –
PORTO NACIONAL DO KM 48 AO KM 60.**

Projeto apresentado como requisito da disciplina Trabalho de Conclusão de Curso (TCC) do curso de Engenharia Civil, orientado pelo Professor Especialista Euzir Pinto Chagas.

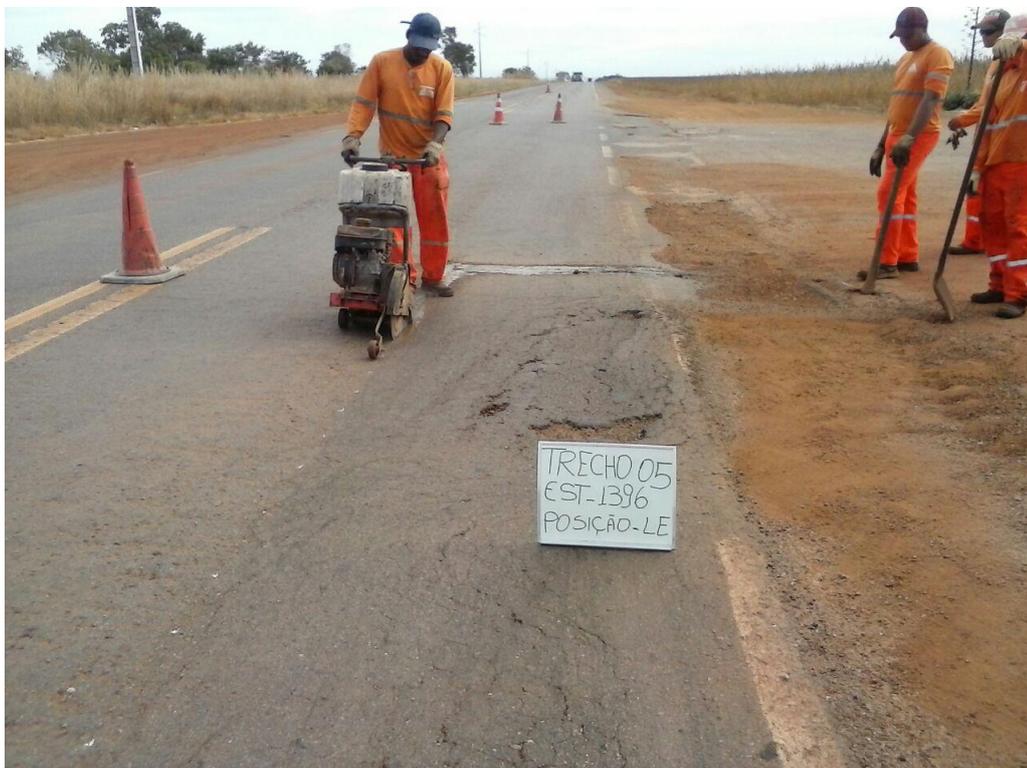
Figura 27 – Delimitação da área cortada

No período de junho a julho de 2015 foram realizados reparos profundos e superficiais, assim restaurando a capacidade estrutural do trecho estudado. Logo após identificações e análises do grau de gravidade das patologias, equipes foram mobilizadas para realização dos reparos. Na figura 27, onde apresenta uma atividade de reparo profundo foi realizado a delimitação da área a ser cortada formando um retângulo com folga de 10 cm para cada lado.

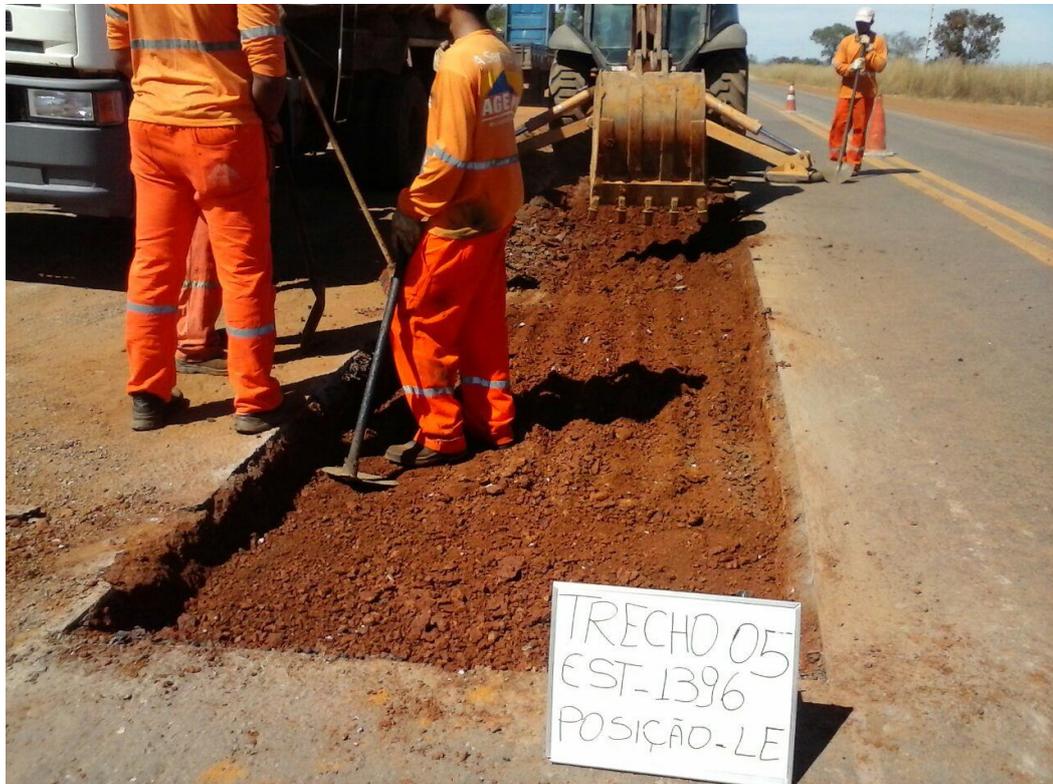
Figura 28 – Remoção do revestimento danificado

Realizado a delimitação da área juntamente com seu corte do pavimento, iniciou-se a remoção a frio do revestimento e do seu material granular com capacidade estrutural comprometida. Nessa etapa do remendo profundo foi utilizado uma retroescavadeira, reduzindo o risco de danificar o pavimento durante o processo de remoção do material. Um ponto importante a ser observado, foi a regularização dos bordos projetando um ângulo de noventa graus (90°) em relação ao pavimento para combater os esforços de cisalhamento acometidos pelo tráfego. A destinação do material removido para locais de bota fora utilizou-se um caminhão caçamba (figura 28).

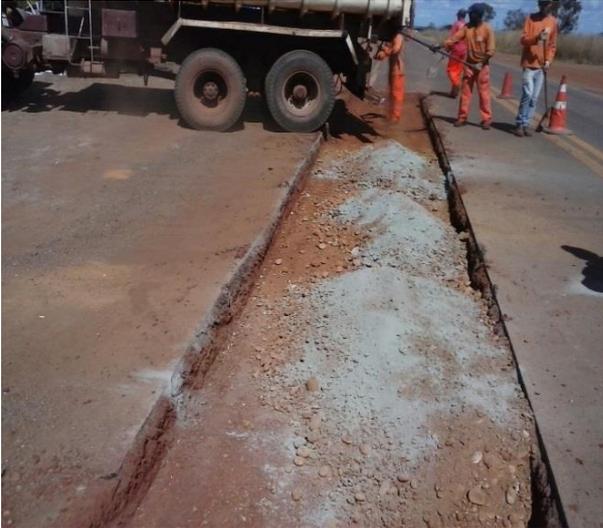
Figura 29 – Solo melhorado com cimento

Após finalizado todo processo de remoção do material granular e limpeza do fundo da vala, foi executado a recomposição do material da base com solo melhorado com cimento, visando substancialmente a melhoria das características no que se refere a sua plasticidade e a resistência a água (figura 29). Para efetuar o aumento da densidade relativa e aplicar energia mecânica ao solo, empregou-se o rolo compactador liso em camadas de 5 a 6 cm com 12 fecho (passadas), esse processo pode ser observado na figura 30. Para concluir a etapa do remendo profundo, antes do lançamento do pré-misturado a frio com ruptura média (RM-1C) realizaram uma

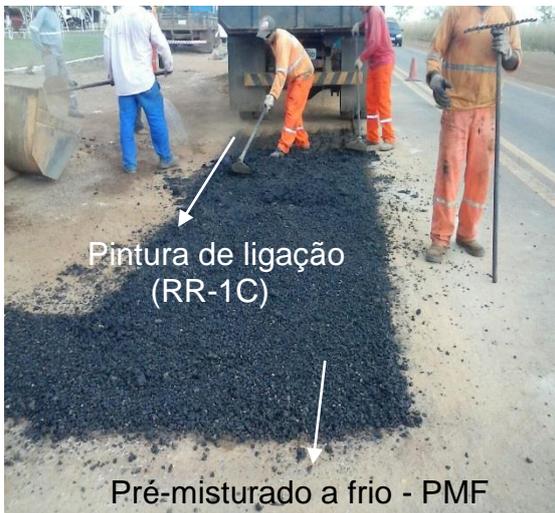
Figura 31 – Pintura de ligação e preenchimento com PMF

pintura de ligação com ruptura rápida (RR-1C), seguido novamente de compactação do PMF (figura 31 e 32).

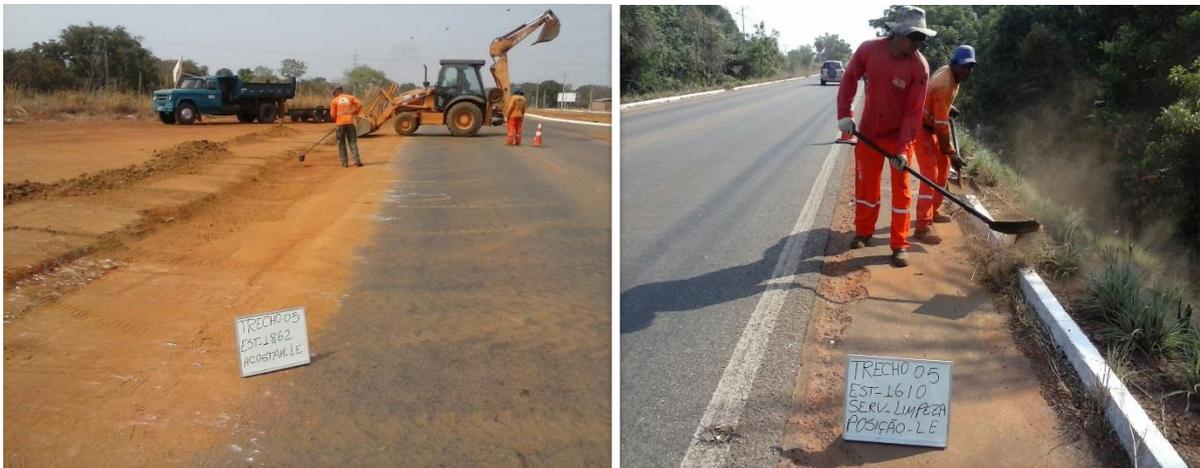
Figura 33 – Limpeza do pavimento

Para auxiliar a limpeza prévia da superfície utilizou-se de vassoura manuais e de uma retroescavadeira (figura 33), a fim de remover o pó, argilas ou materiais soltos na superfície.

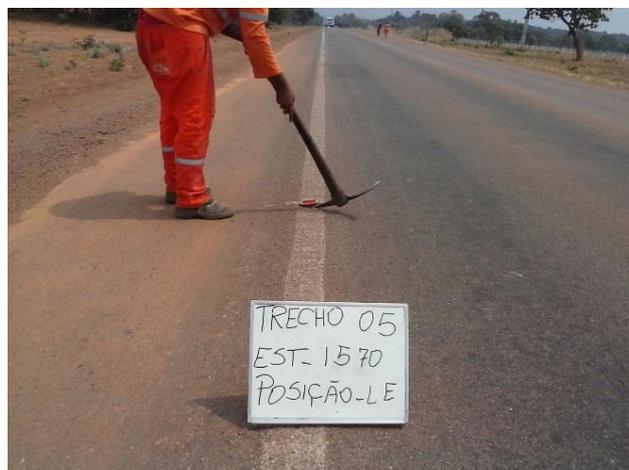
Figura 34 – Removendo as tachas refletivas

Posteriormente para manter uma boa homogeneidade da massa do micro revestimento sem que haja estrias (riscos na aplicação do micro), retirou-se todas as tachas refletivas com picaretas (figura 34).

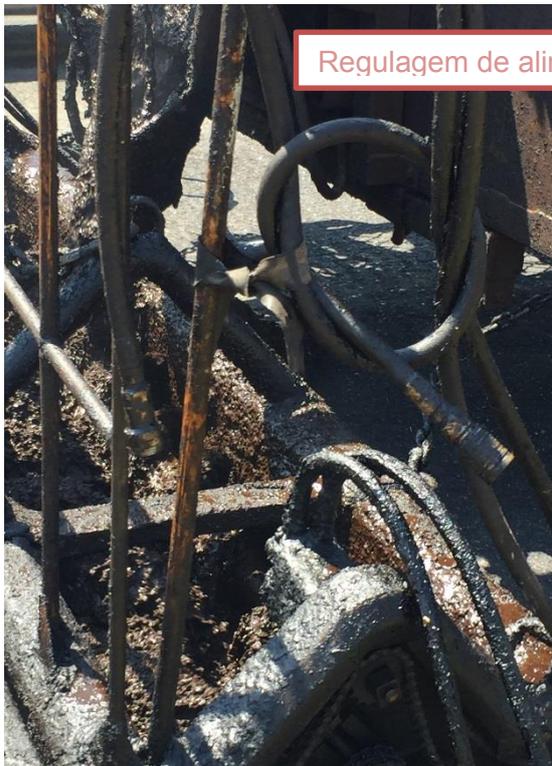
Figura 37 – Lançamento do MRAF

Seu processo executivo era limitado a baixa velocidade, assim atendendo norma vigente, em condições normais a operação era bastante simplificada com produção entre 4.000 m² (quatro mil metros quadrados) a 7.000 m² (sete mil metros quadrados) por dia de serviço. Uma das maiores preocupações requeridas, era a observação da consistência da massa, abrindo ou fechando a alimentação d'água de modo a manter uma textura uniforme e a caixa uniformemente preenchida (figura 37 e 38).

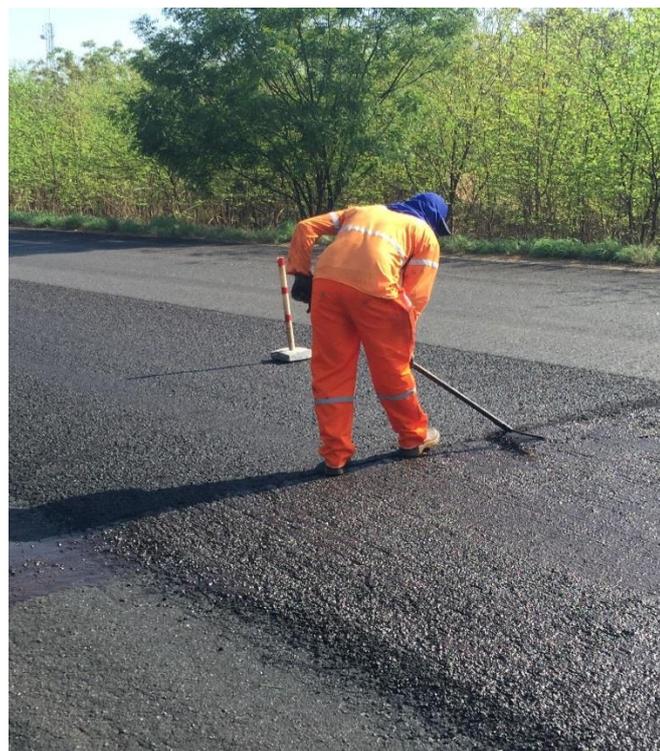
Figura 39 – Conformação de falhas

Quando observado que houve falha no espalhamento ou regularização da junta construtiva devido a mudança de usina, era destinado um operador para efetuar regularização com auxílio de rodos e rastelos (figura 39).

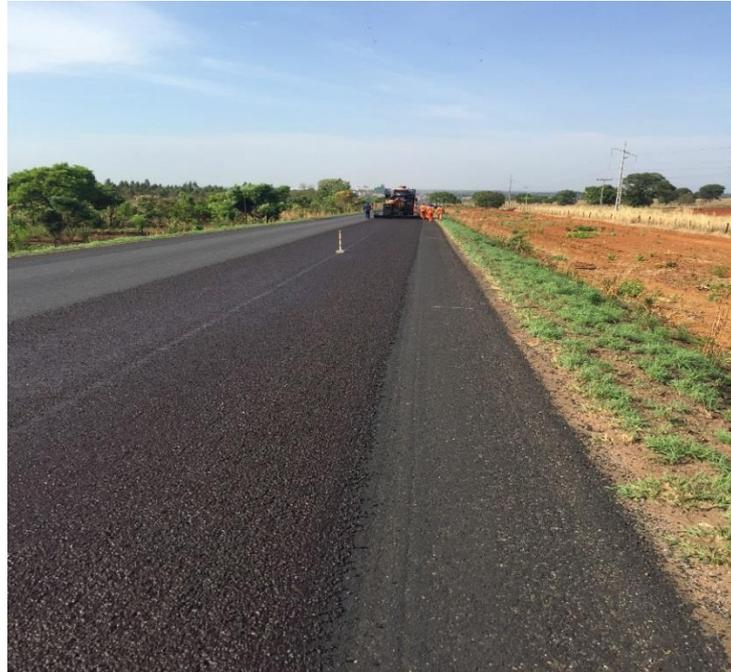
Figura 40 – Alinhamento na execução do MRAF

Como apresentado anteriormente para aceitação dos trabalhos de execução do micro revestimento, também houve cuidado com relação ao alinhamento da massa aplicada na pista, quanto no eixo e nos bordos da rodovia. (Figura 40)

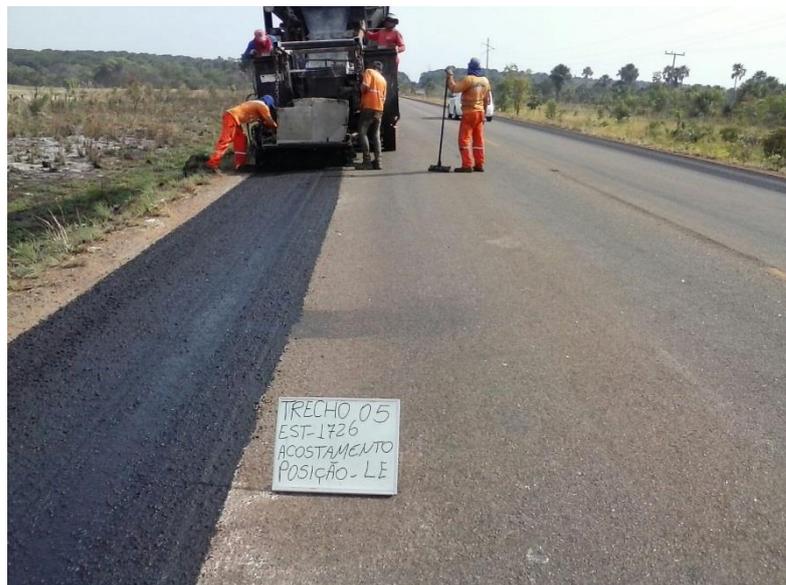
Figura 41 – Aplicação do MRAF no acostamento

Para aplicação do MRAF no acostamento, foi preciso realizar uma regulagem na mesa para que a mesma pudesse atender a largura especificada em projeto. (Figura 41)

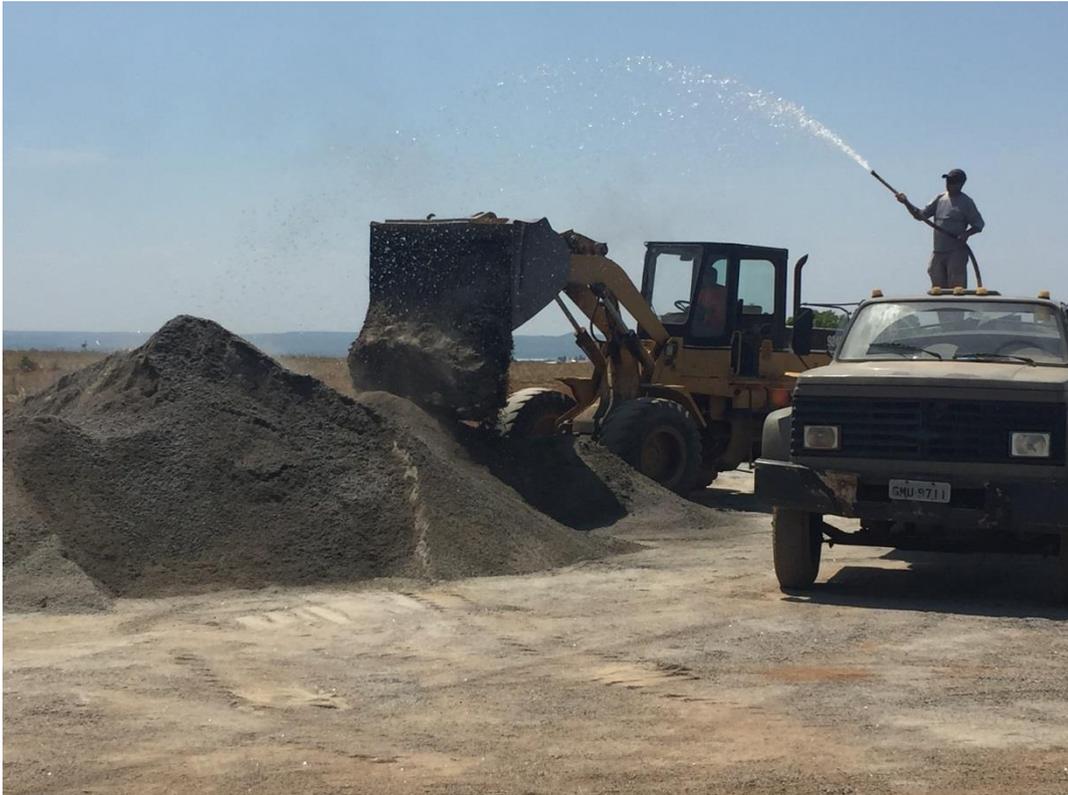
Figura 45 – homogeneização da pilha

Um procedimento para reduzir possíveis variações de textura do MRAF e de dosagem da água de mistura durante sua execução, é a homogeneização da pilha com a pá carregadeira juntamente com lançamento de água para reduzir seu aquecimento em temperaturas elevadas. (Figura 45)

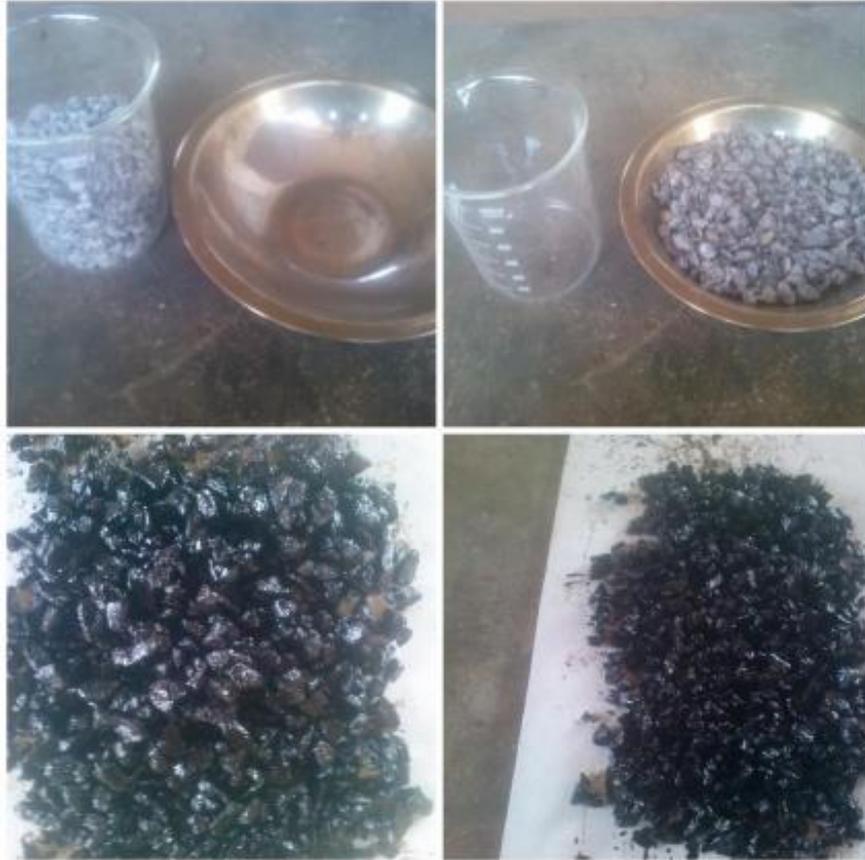
Figura 46 – Resultado da Adesividade

Conforme recomenda a norma *ABNT NBR 12583/1992*, foi coletado uma amostra do agregado graúdo juntamente com uma porção do ligante asfáltico para a realização do ensaio. Podemos afirmar que a adesividade apresentou resultados satisfatórios, onde pode ser visualizado na figura 46.

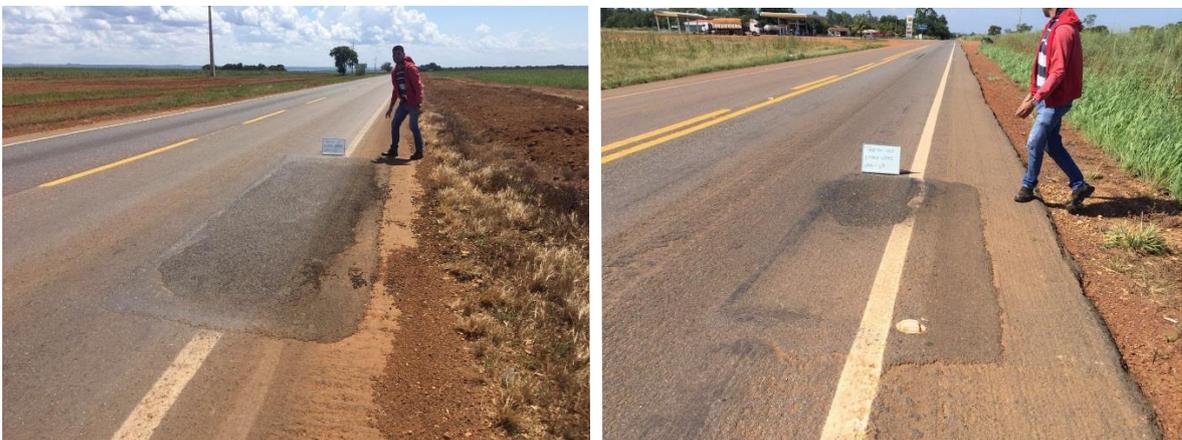
Figura 49 – Reparos realizado no novo revestimento

Foram observadas que a empresa de engenharia com pouco mais de 7 (sete) meses da finalização da obra de restauração, já precisou intervir no trecho com reparos superficiais, indicando que não se atendeu rigorosamente todos os requisitos da norma DNIT 035/2005-ES, reduzindo drasticamente o desempenho esperado do micro revestimento. Os reparos realizados durante o período de utilização podem ser observados na figura 49.
