# **CENTRO UNIVERSITÁRIO LUTERANO DE PALMAS**

**CONTRIBUIÇÃO PARA O DIAGNÓSTICO DAS PATOLOGIAS EM ESTRUTURAS  
METÁLICAS NO TRATAMENTO PRELIMINAR DE ESTAÇÃO DE TRATAMENTO  
DE ESGOTO**

Projeto apresentado como requisito parcial da disciplina Trabalho de Conclusão de Curso II (TCC) do curso de Engenharia Civil, orientado pelo Professor Especialista Dênis Cardoso Parente

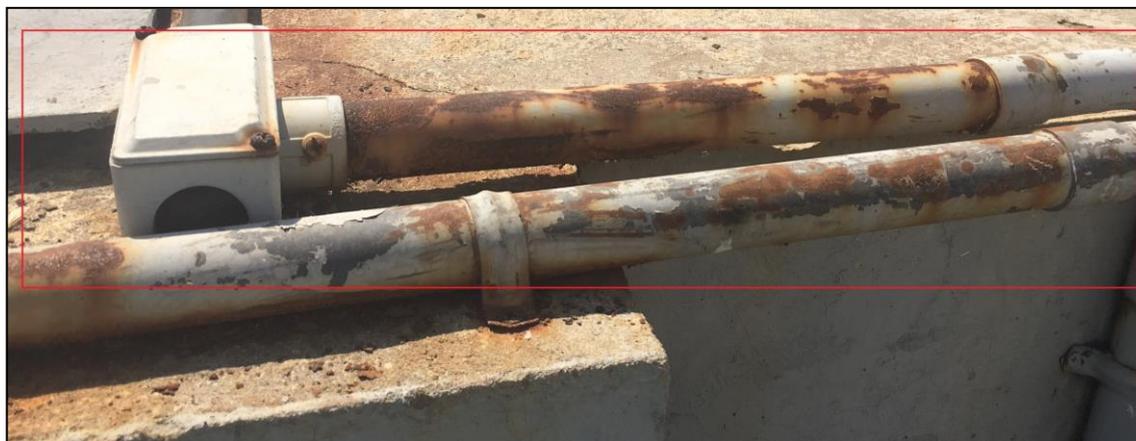
Figura 3 - Eletroduto em aço galvanizado

Eletrodutos em aço galvanizado (conforme figura 3) foram utilizados como protetores de cabos e fios elétricos, com a finalidade de evitar choques elétricos e que a fiação elétrica fique exposta. Na ETE optou-se por eletrodutos em aço galvanizado em vez de utilizarem tubos em PVC que são menos susceptível à corrosão que o meio estar sujeito, devido à agressividade do esgoto.

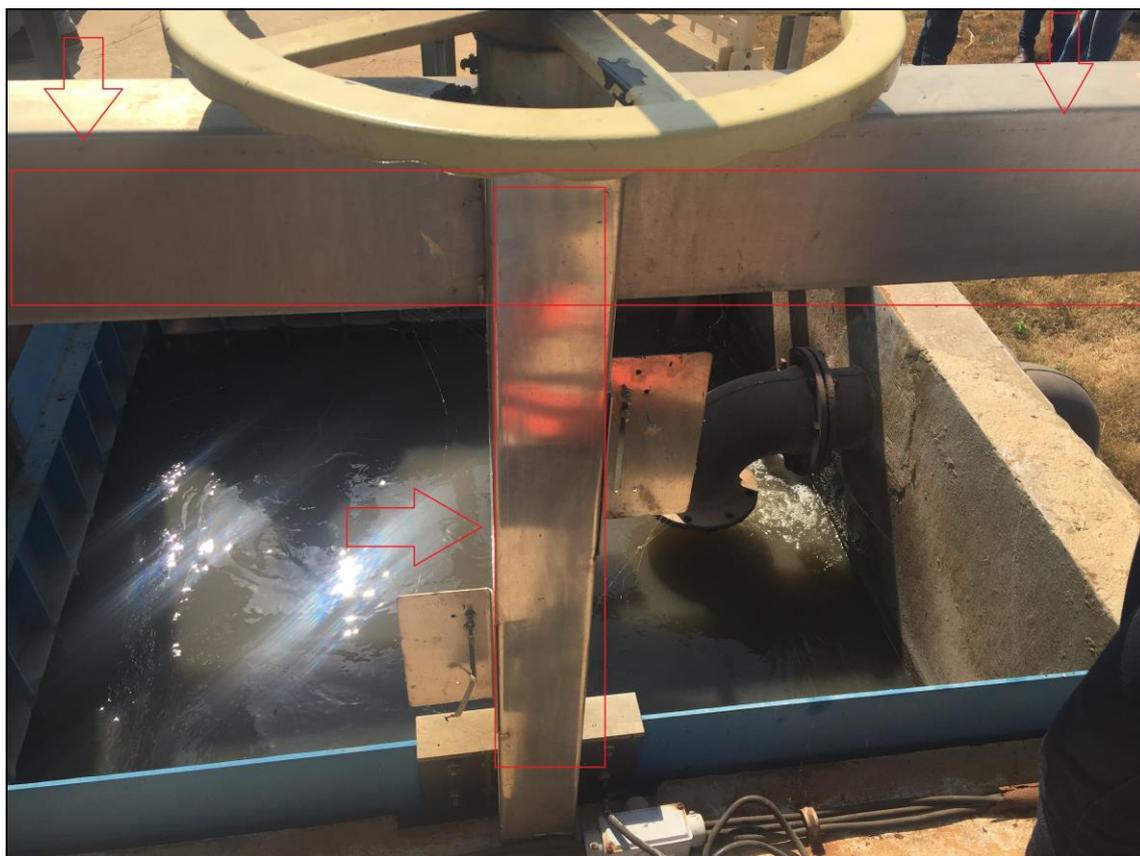
Figura 4 - Peças em aço inoxidáveis, no gradeamento do esgoto.

Conforme ilustrado na figura 4, na ETE, foram encontradas algumas peças em aço inox, como no gradeamento do esgoto que é o primeiro processo que se passa o esgoto. Os aços inoxidáveis, são os que contêm pelo menos 12% de cromo, o que lhes confere a propriedade de não se enferrujarem mesmo em exposição prolongada a uma atmosfera normal. Todos os tubos de aços-liga são bem mais caros do que os de aço-carbono, sendo de um modo geral o custo tanto mais alto quanto maior for a quantidade de elementos de liga. Além disso, a montagem e soldagem desses tubos é também mais difícil e mais cara.

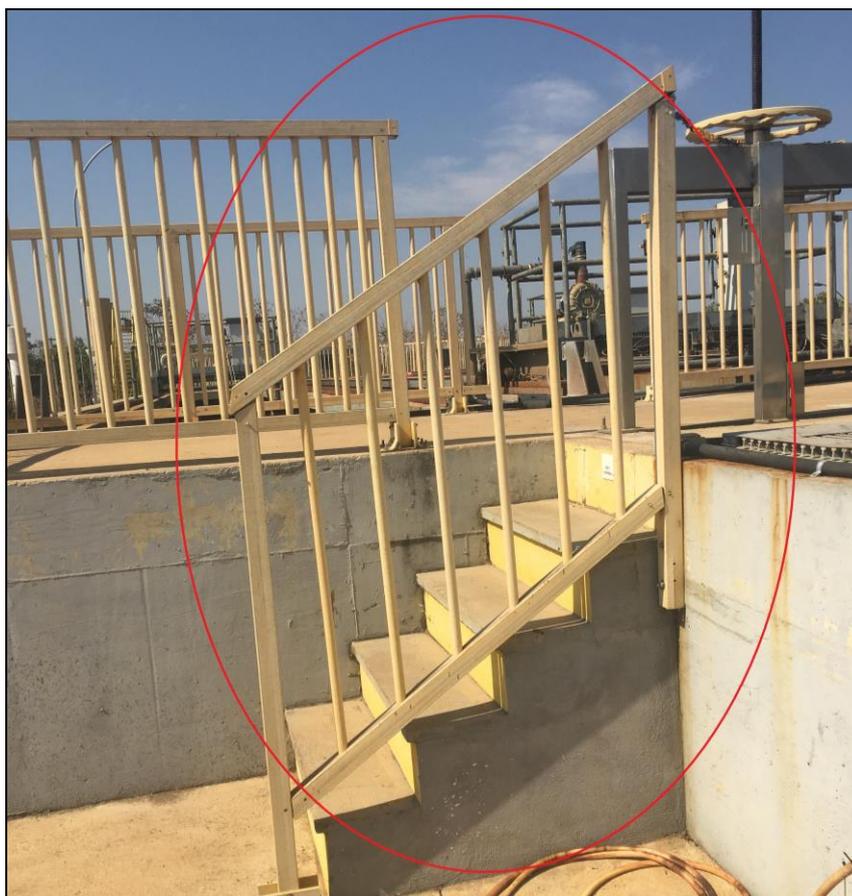
Figura 5 - Guarda-Corpo em fibra de vidro

O Guarda-Corpo em fibra de vidro ( conforme figura 5) é montado com perfis pultrudados em fibra de vidro, com teor mínimo de fibra de 65% e 35 % de resina, este material possui resistência mecânica, isto é, capacidade de suportar ações externas sem causar deformações plásticas em sua estrutura, igual a do aço. Ainda tem durabilidade maior do que este e tem menor custo de manutenção. As tampas dos tanques também foram revertidas com resina de fibra de vidro para proteger contra corrosão.
