**ESTUDO ESTRUTURAL E PATOLÓGICO EM PAVIMENTO ASFÁLTICO
FLEXÍVEL NO SEGMENTO KM 498 À KM 503 DA BR 153 ENTRE OS
MUNICÍPIOS DE PARAÍSO DO TOCANTINS E PUGMIL**

Palmas - TO
2016

Monografia apresentado como requisito parcial da disciplina de Trabalho de Conclusão de Curso II (TCCII) do curso de Engenharia Civil, orientado pelo Prof. Esp. Euzir Pinto Chagas.

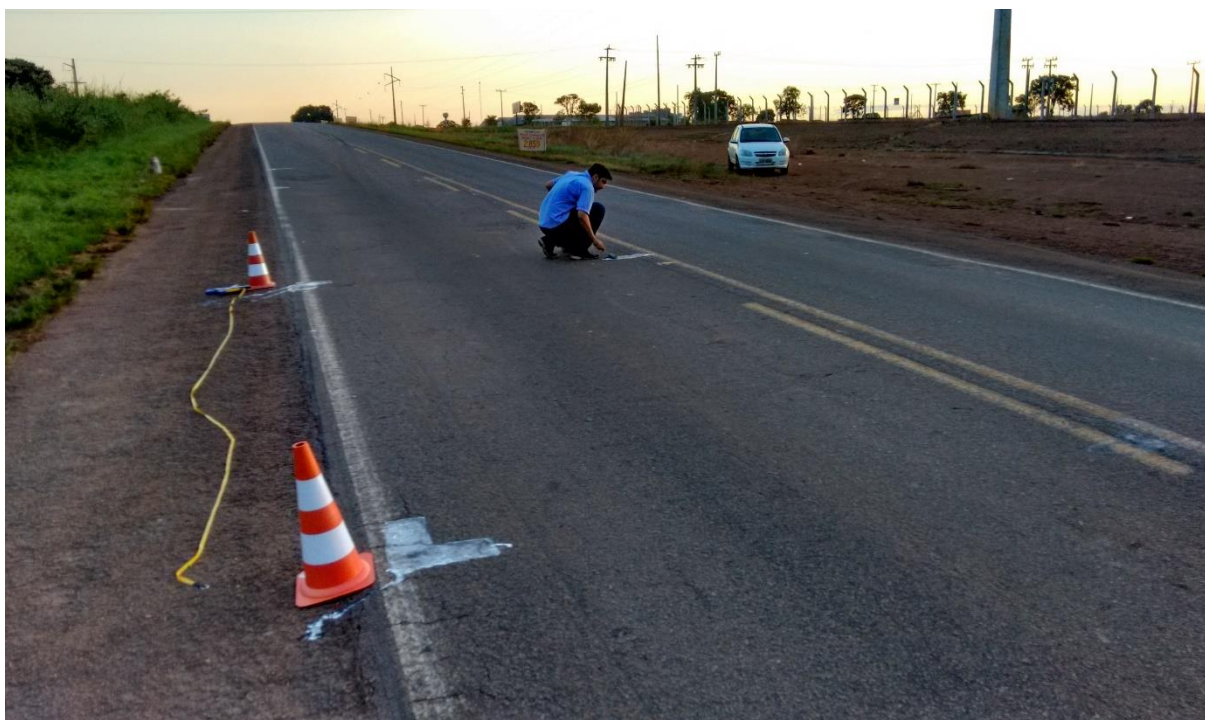
Figura 17 – Demarcação de estação para levantamentos

As demarcações das estações foram realizadas utilizando trena para delimitação espacial, rolo de pintura, cal de pintura dissolvida em água em balde graduado, de forma que as delimitações marcadas na pista não permaneçam por muito tempo, sendo removida pelo próprio movimento dos veículos na pista. Utilizou-se cones coloridos como elemento de facilitação de visualização para os usuários da rodovia.

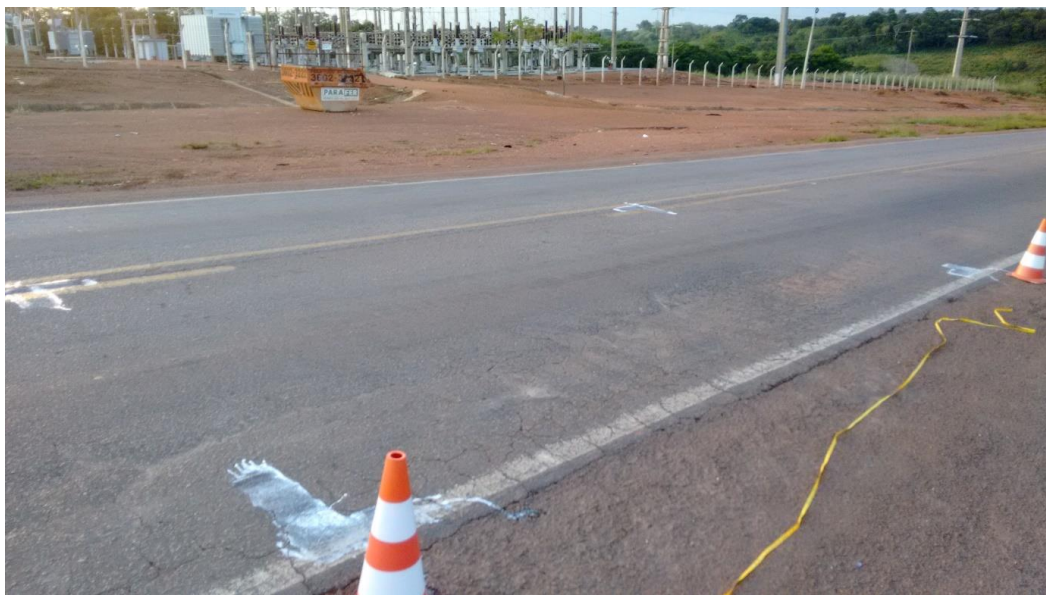
Figura 18 – Estação demarcada

A identificação das patologias se deu por meio de mira falante, régua com nível e trena. Foram medidas as dimensões e profundidades das patologias visualizadas em cada uma das estações possibilitando se definir o IGG dos pontos analisados.
