**ESTUDO DE PATOLOGIAS EM PAVIMENTAÇÃO ASFÁLTICA
RODOVIÁRIA NA TO 201 ENTRE AS CIDADES DE AXIXÁ E
AUGUSTINÓPOLIS**

Projeto apresentado como requisito parcial da disciplina Trabalho de Conclusão de Curso II (TCC) do curso de Engenharia Civil, orientado pelo Professor Especialista Fernando Moreno Suarte Junior.

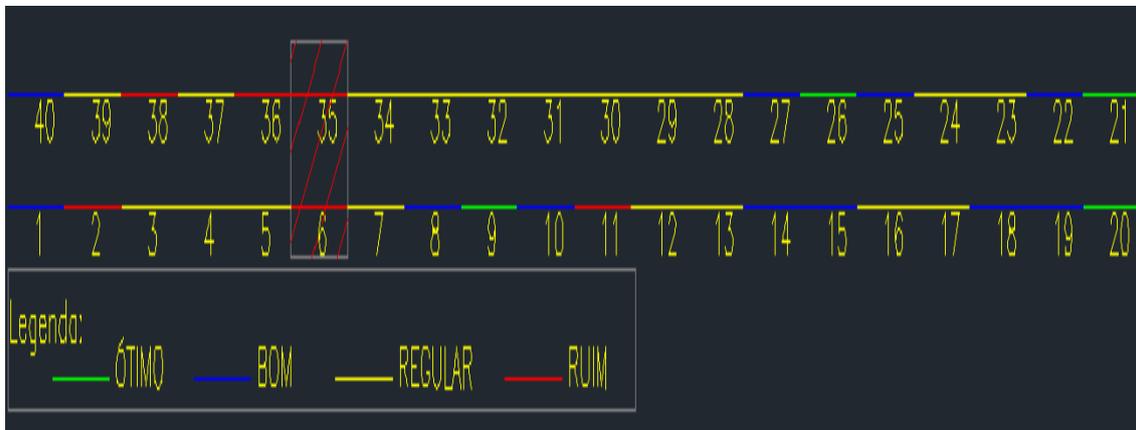
Figura 25: Compatibilização dos Trechos.

De acordo com os resultados do LVC temos a seguinte conclusão, que os trechos 6 e 35 são os piores trechos da rodovia em estudo, conforme a figura 25.

Os trechos em estudo apresentam em estado Ruim conforme o resultado do Levantamento Visual Contínuo, o qual necessita a realização de um recapeamento nas áreas localizadas, remendos profundos e superficiais como soluções prévias.
