**AVALIAÇÃO DAS CONDIÇÕES DA RODOVIA TO-020, ENTRE AS
CIDADES DE PALMAS-TO E APARECIDA DO RIO NEGRO-TO,
UTILIZANDO LEVANTAMENTO VISUAL CONTÍNUO**

Projeto apresentado como requisito parcial da disciplina Trabalho de Conclusão de Curso II, do curso de Engenharia Civil, orientado pelo Professor Especialista Fernando Moreno Suarte Junior.

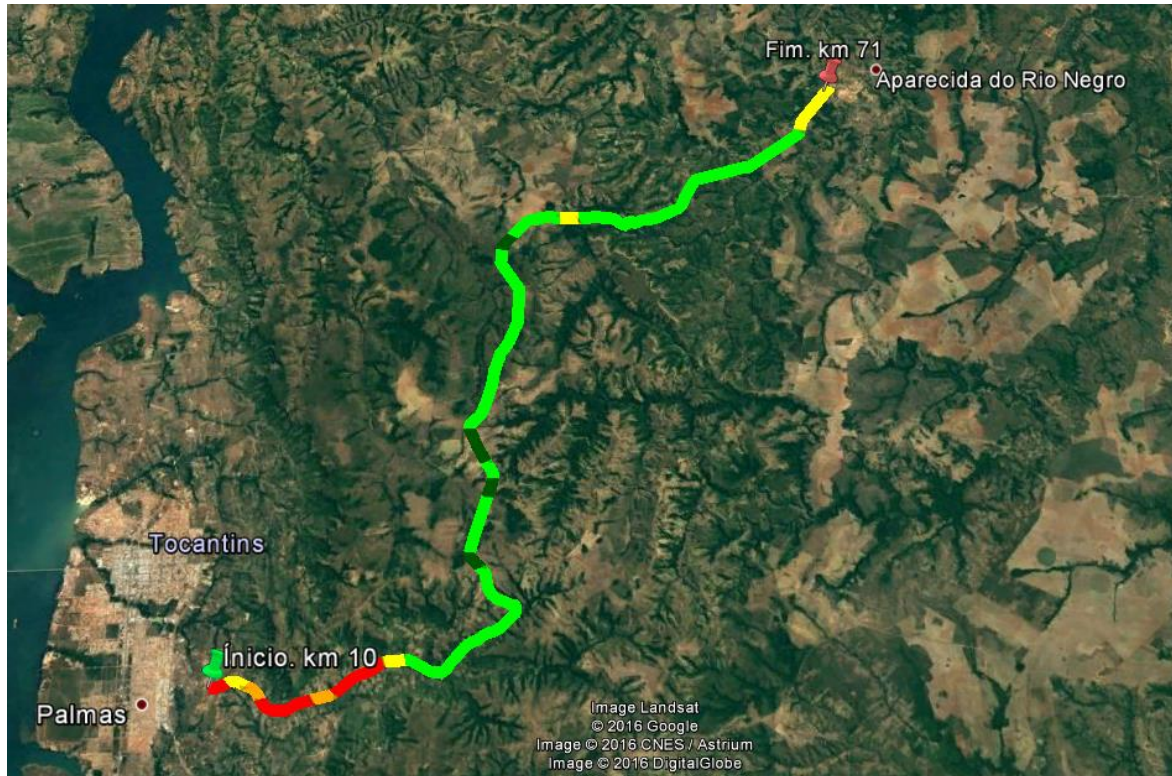
Figura 25 - Representação da disposição dos conceitos ao longo da rodovia

A representação gráfica da figura 25 possibilita uma melhor interpretação dos resultados obtidos neste estudo. Observa-se que os primeiros quilômetros avaliados são os que estão em piores condições de trafegabilidade, tendo em vista esse detalhe, pode-se supor que está ocorrência esteja relacionada a uma maior solicitação da rodovia, já que está bem próxima a Palmas - TO, onde existe um povoado e uma grande quantidade de chácaras as margens da rodovia.
