LEVANTAMENTO DE PATOLOGIAS EM FACHADAS DE EDIFÍCIOS DE
ALVENARIA ESTRUTURAL COM BLOCO CERÂMICO NA REGIÃO DE PALMAS –
TO: ESTUDO DE CASO.

Monografia elaborada e apresentada como requisito parcial para aprovação na disciplina Trabalho de Conclusão de Curso II em Engenharia Civil pelo Centro Universitário Luterano de Palmas (CEULP/ULBRA).

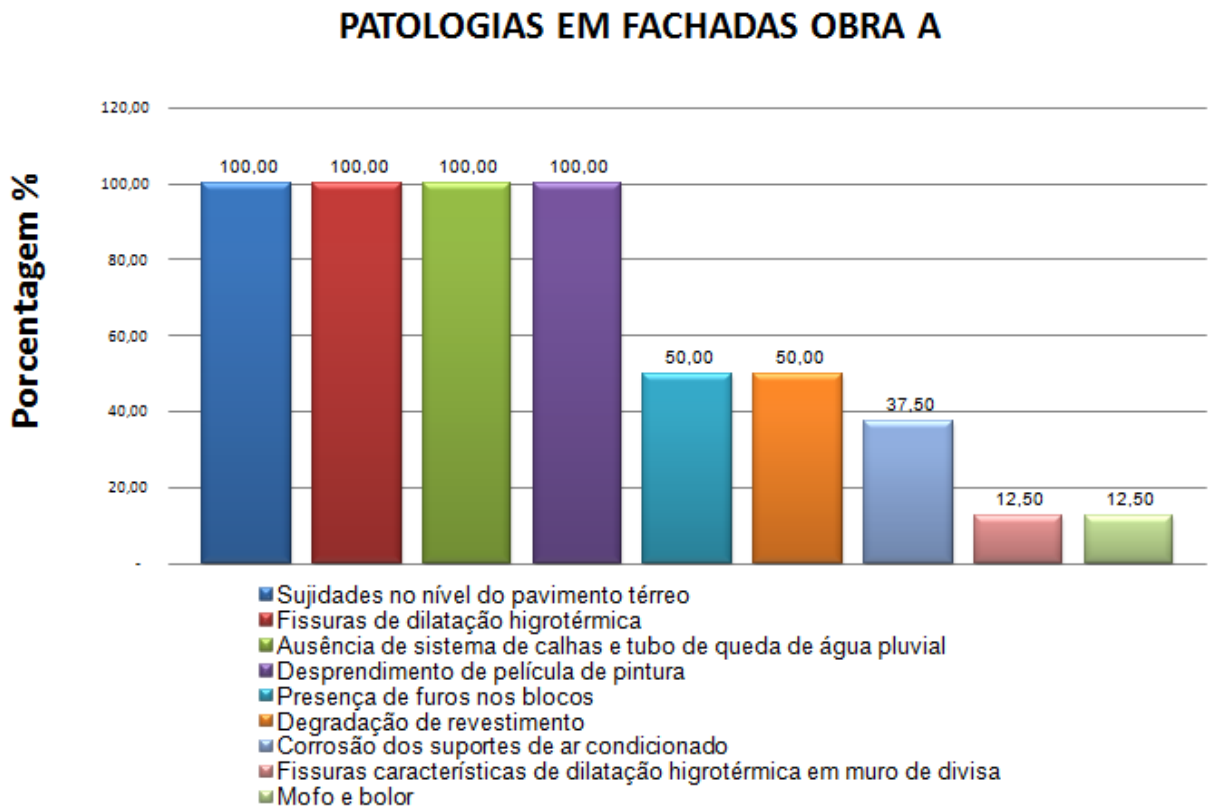
Figura 59– Figura da obra A com % de incidência das patologias.

O respectivo gráfico da figura 59 informa que 100% das fachadas dos oito blocos da obra A, foi possível detectar a presença de sujidades no nível do pavimento térreo, fissuras de dilatação higrotérmica, ausência de sistema de calhas e tubos e desprendimento de película de pintura. Onde com 50% das amostras dos blocos analisados apresenta as patologias de furos e degradação de revestimento.

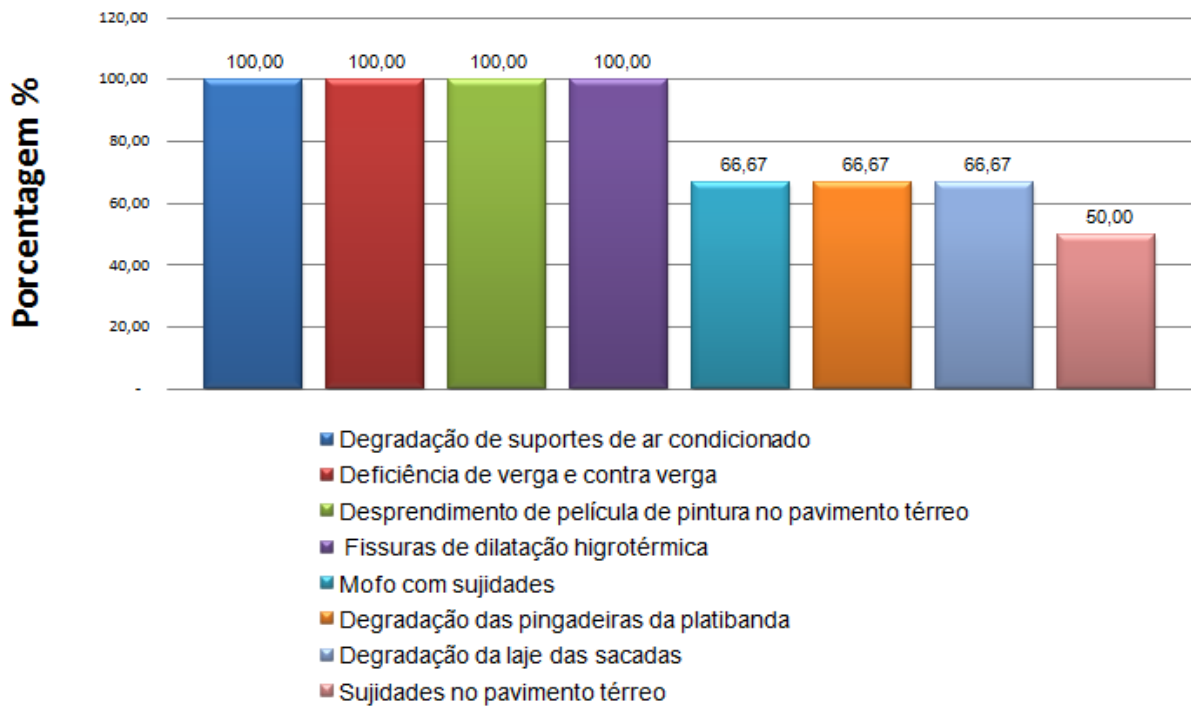
Figura 60– Figura da obra B com % de incidência das patologias.

Podemos observar na figura 60 que na obra “B”, que em todos os seis blocos do condomínio analisado foi possível detectar com presença de 100% as patologias de degradação de suportes de ar condicionado, deficiência de verga e contra verga, desprendimento de película de pintura e fissuras de dilatação higrotérmica.

Já a patologia de sujidades no pavimento térreo esteve presente em metade das amostras (50%) dos blocos analisados para a obra B.

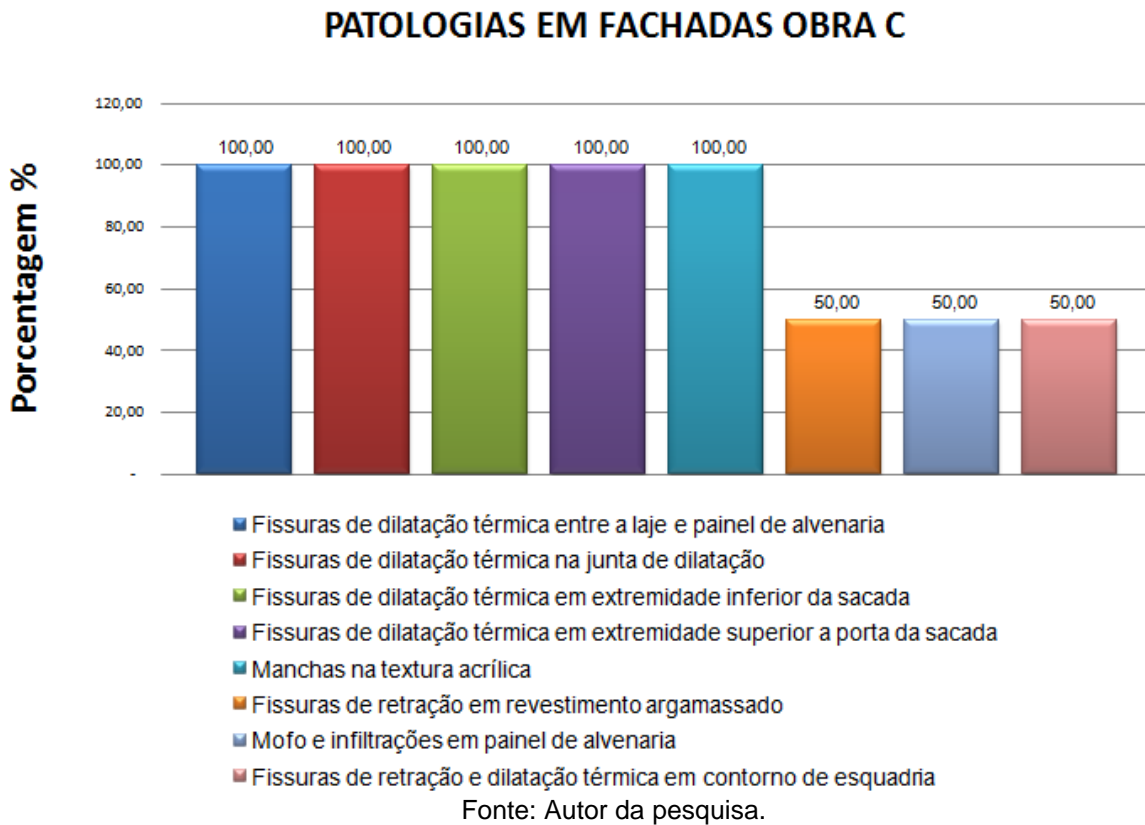
Figura 61– Figura da obra C com % de incidência das patologias.

A análise quantitativa referente aos dados coletados na obra “C” evidencia que em toda a extensão do bloco A e B com 100% de presença, as patologias de fissuras de dilatação térmica entre laje e o painel de alvenaria, fissuras de dilatação térmica na junta de dilatação, fissuras de dilatação em extremidade inferior da sacada, fissuras de dilatação térmica em extremidade superior a porta da sacada e manchas na textura acrílica estão presentes deteriorando as fachadas deste empreendimento.

Seguido pelas patologias de fissuras de retração, mofo e infiltrações em painel de alvenaria, fissuras de retração e dilatação térmica no contorno da esquadria ambos incidem em 50% da fachada do condomínio vistoriado.

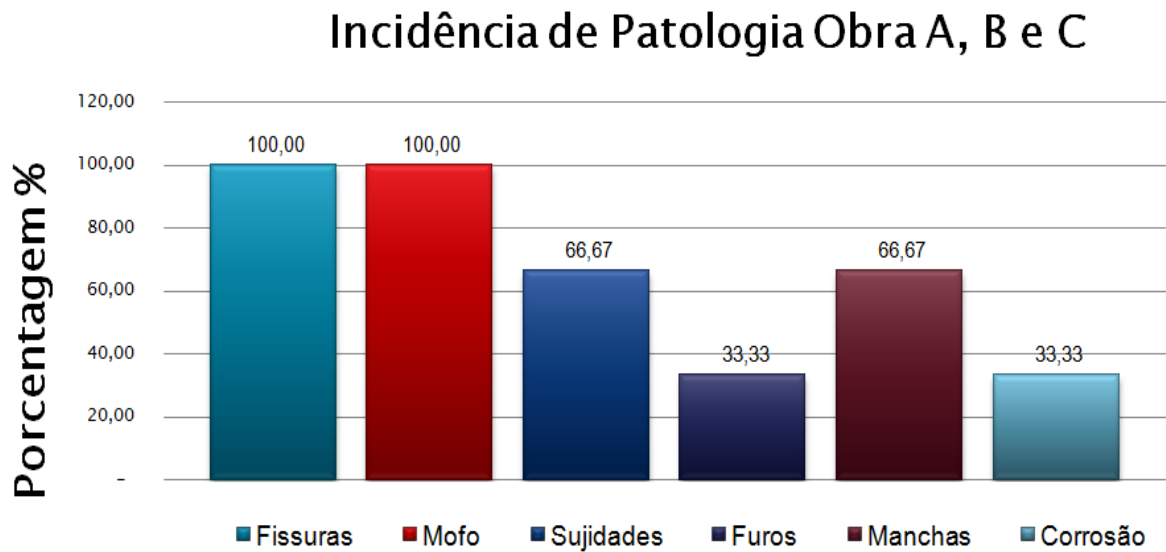
Figura 62– Figura com o levantamento das principais patologias em comum que incidem nas 3 obras analisadas de alvenaria estrutural.

De acordo com a figura 62 foi detectado que em 100% das 3 obras composta por 16 blocos residenciais existem algum tipo de fissura e algum tipo de bolor. E as patologias de sujidades e manchas estão presentes em 66,67% das fachadas comparadas. Onde em 33,33% dos empreendimentos vistoriados evidenciam a existência de patologias de algum tipo de furo e corrosão.
