# **CENTRO UNIVERSITÁRIO LUTERANO DE PALMAS**

ESTUDO DA INCIDÊNCIA DAS MANIFESTAÇÕES PATOLÓGICAS NAS  
EDIFICAÇÕES EM ALVENARIA ESTRUTURAL DO PROGRAMA MINHA CASA  
MINHA VIDA - FAIXA 1

Trabalho de Conclusão de Curso (TCC) II elaborado e apresentado como requisito parcial para obtenção do título de bacharel em Engenharia Civil pelo Centro Universitário Luterano de Palmas (CEULP/ULBRA).

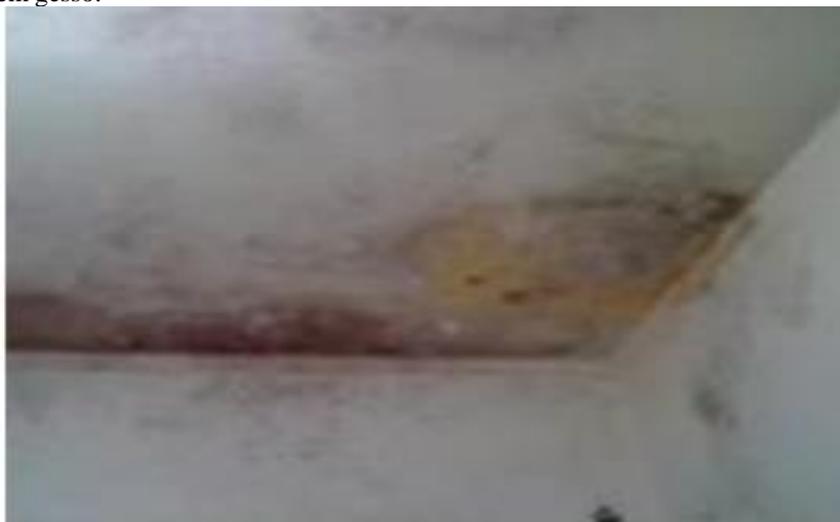
Figura 7 - Bolor no forro em gesso.

Conforme abordado acima segue a figura 7 que ilustra essa manifestação patológica de bolor e mofo no forro em gesso de uma edificação.

Aluucci et al (1988) diz que medidas deverão ser tomadas já na fase inicial do projeto para evitar que o bolor aconteça nas edificações. Essas devem garantir uma ventilação, iluminação e insolação adequada aos ambientes, bem como prever a diminuição de risco de condensação nas superfícies internas dos componentes e também evitar riscos de infiltração de água através de paredes, pisos ou tetos.

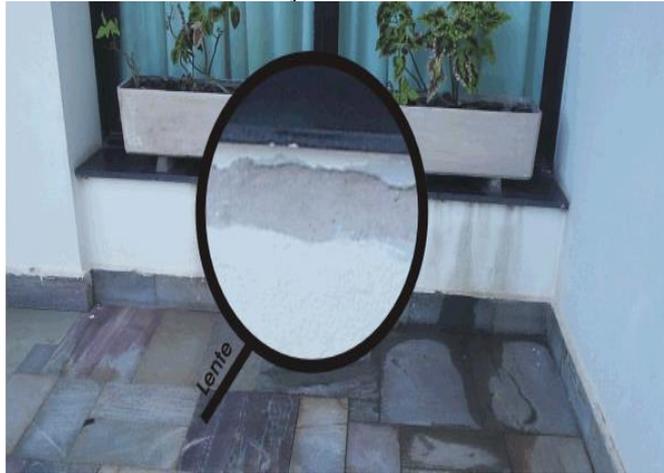
Figura 8 - Descolamento com pulverulência do reboco/emboço.

Conforme abordado segue a figura 8 com a ilustração desse tipo de manifestação patológica no revestimento argamassado de uma mureta, onde a umidade percola do piso ou da soleira.

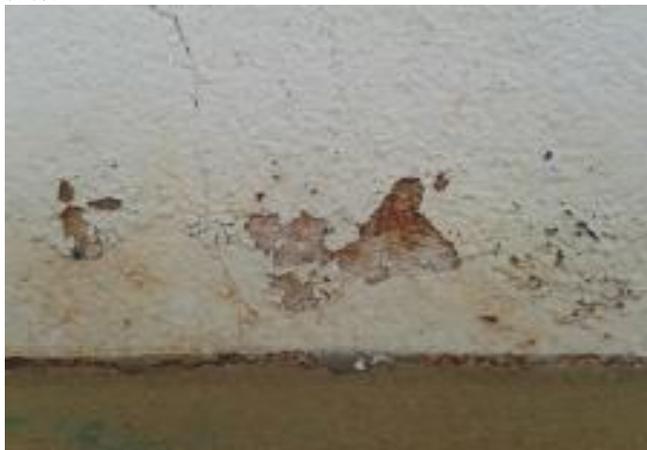
Figura 9 - Descolamento com empolamento.

Segundo Júnior (2013) nessa manifestação patológica normalmente o reboco se destaca do emboço, formando bolhas cujo diâmetro aumenta gradativamente, ou até descolamento em placas quebradiças. As principais causas são: infiltração de umidade e hidratação retardada do óxido de magnésio da cal, uso inadequado de saibro na mistura, preparo inadequado da argamassa e porosidade excessiva. Conforme figura 9 abaixo.

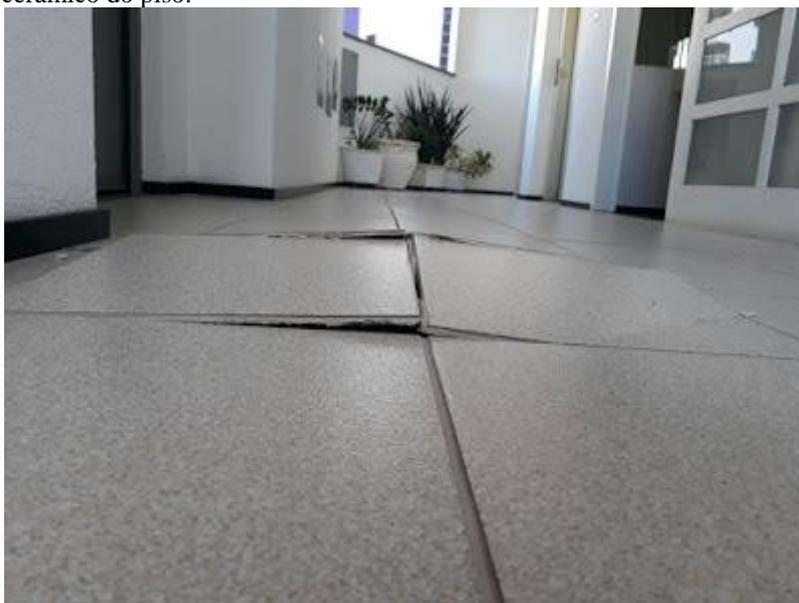
Figura 10 - Desplacamento cerâmico do piso.

As principais causas para os descolamentos cerâmicos de acordo com o Centro Cerâmico do Brasil (2010) são: o descuido da mão de obra na preparação da argamassa colante, o uso da argamassa depois que o tempo em aberto foi excedido, o uso de técnicas e ferramentas inadequadas, a indevida aplicação de pressão, infiltração de água e a contaminação do tardo da peça por pó.

Conforme relatado segue figura 10 com a ilustração de um deslocamento cerâmico do piso de uma residência.
