ESTUDO DAS MANIFESTAÇÕES PATOLÓGICAS CONTIDAS EM UM TRECHO DO  
PAVIMENTO DA AVENIDA L0 25 EM PALMAS - TO

Trabalho de Conclusão de Curso (TCC) II elaborado e apresentado como requisito parcial para a obtenção do título de bacharel em Engenharia Civil pelo Centro Universitário Luterano de Palmas (CEULP/ULBRA).

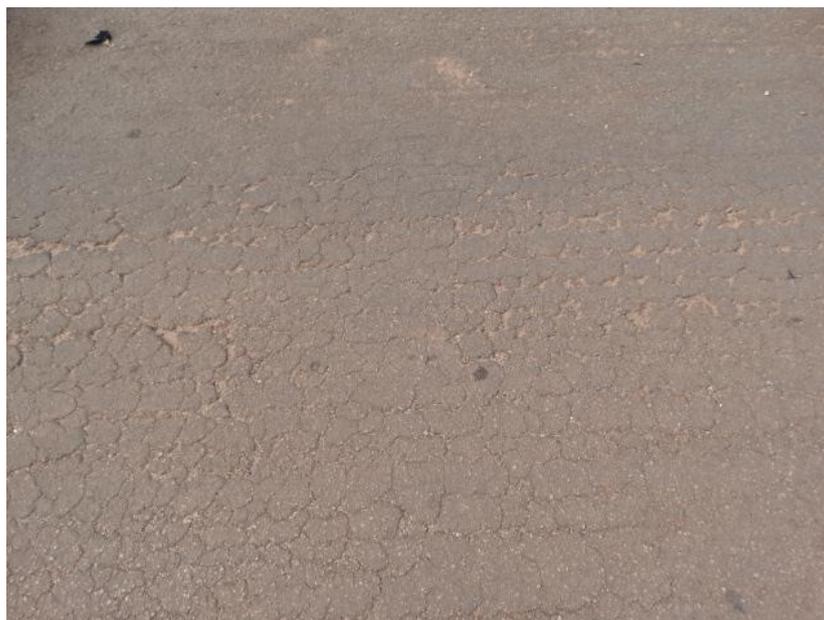
Figura 5 - Trinca interligada tipo couro de jacaré

De acordo com o Dnit (2003a), este é um grupo de trincas articuladas sem direções primazes que lembram a aparência de couro de jacaré. Elas exibem, ou não, erosão marcante nas extremidades.

De acordo com Bernucci *et al.* 2008, uma das medidas para controle e redução de reflexão das trincas é a utilização de geotêxteis impregnados com ligante asfáltico na interface entre o revestimento antigo deteriorado e um recapeamento. Devido à presença do geotêxtil, tem-se uma taxa maior de ligante asfáltico nessa interface do que a obtida com uma pintura de ligação convencional. Isso, associado à presença do geotêxtil, faz com que ocorra um retardo na reflexão das trincas. E, quando refletidas, a reflexão é atenuada e normalmente na direção horizontal.

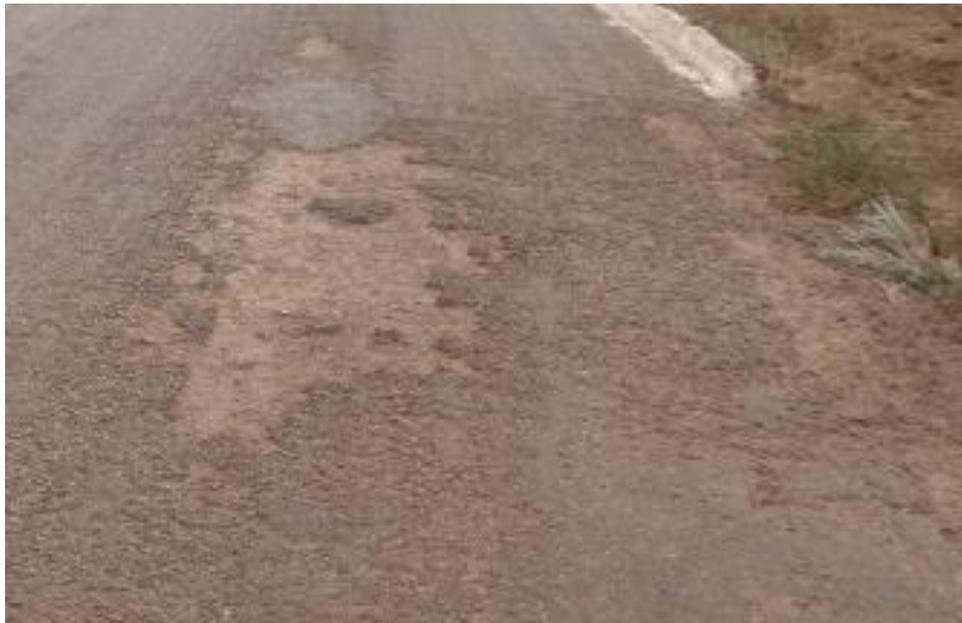
Figura 12 – Desgaste

Segundo o Dnit (2003a), o desgaste é resultado do arrancamento evolutivo do agregado da estrutura pavimentada, identificado por aspereza da superfície da capa de rolamento e ocasionado por cargas tangenciais provocados pelo tráfego.

Segundo Bernucci *et al.* 2008, a lama asfáltica tem sua aplicação principal em manutenção de pavimentos, especialmente nos revestimentos com desgaste superficial e pequeno grau de trincamento, sendo nesse caso um elemento de impermeabilização e rejuvenescimento da condição funcional do pavimento. Além dela, o concreto asfáltico também é muito eficiente quando se trata de correção de desgaste e demais defeitos funcionais que provoquem irregularidade elevada no pavimento.

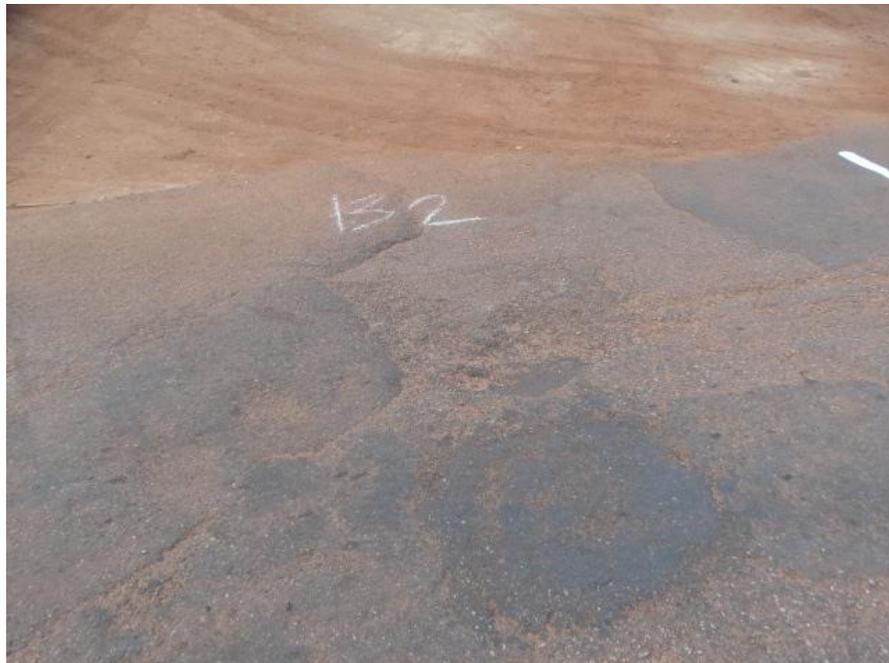
Figura 14 – Remendos aliados a desgaste.

Conforme o Dnit (2003a), remendo é um buraco repleto de uma ou mais camadas de pavimento em operação intitulada de “tapa-buraco”.
