AVALIAÇÃO DE MANIFESTAÇÕES PATOLÓGICAS EM  
PAVIMENTO ASFÁLTICO: Análise da avenida LO 07 no município de Palmas-TO

Trabalho de Conclusão de Curso (TCC) II elaborado e apresentado como requisito parcial para obtenção do título de bacharel em Engenharia Civil pelo Centro Universitário Luterano de Palmas (CEULP/ULBRA). Orientador: Prof. Esp. Euzir Pinto Chagas.

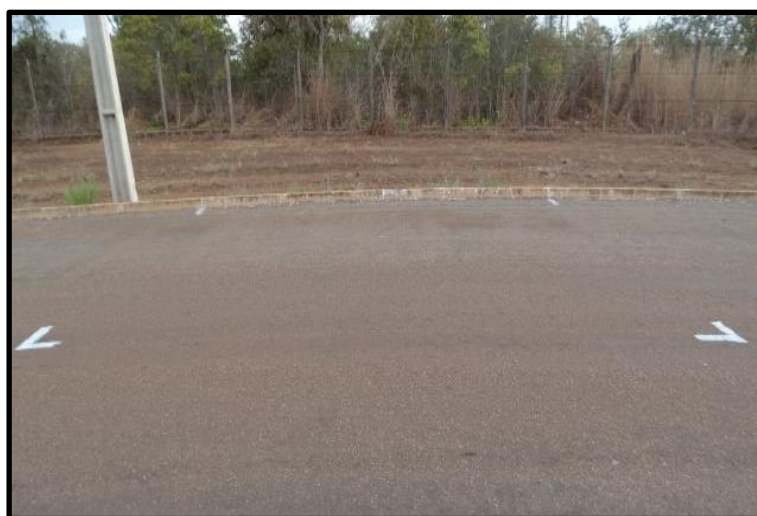
Figura 36 – Imagens de estação sem defeitos

A figura 36 é da estação 01, representando áreas com pouco ou nenhum defeito, observados no trecho.

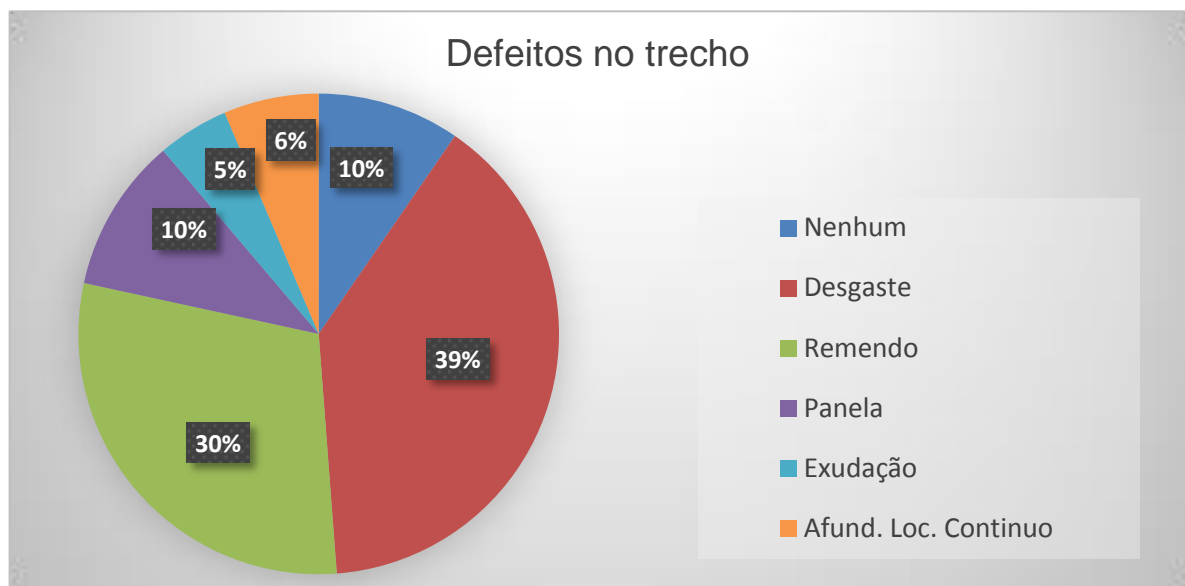
Figura 49 – Gráfico de porcentagem de defeitos

No gráfico da figura 49 estão demonstradas as porcentagens de defeitos observados nas estações.

Analisando o gráfico concluiu-se que os defeitos que aparecem em maior quantidade na avenida são o desgaste e os remendos.

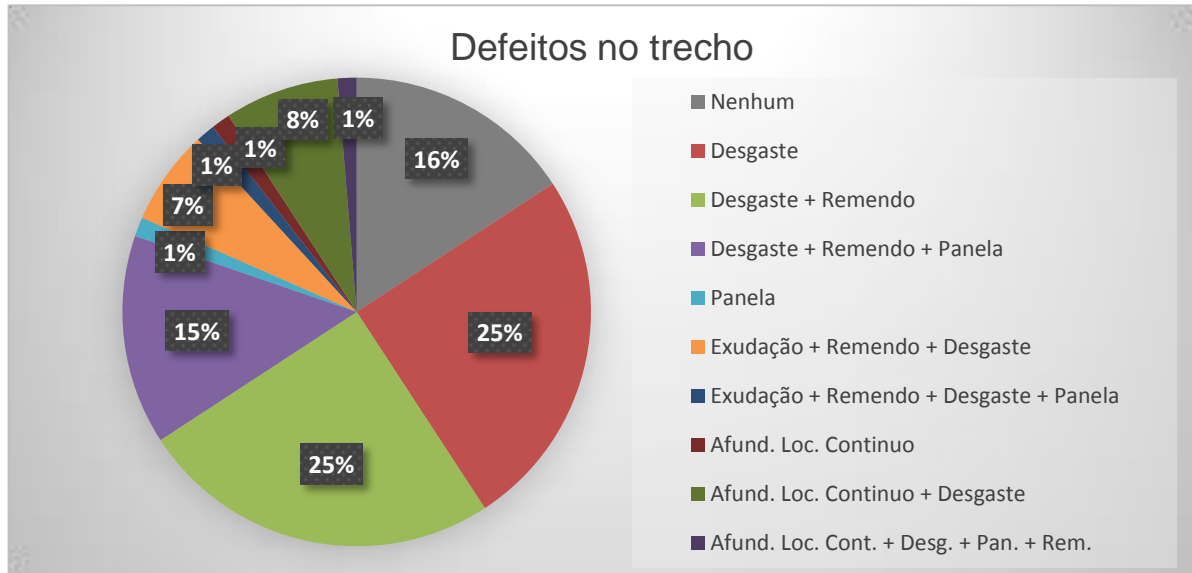
Figura 50 – Gráfico de porcentagem de defeitos

Ao analisa o gráfico da figura 50, observa-se que tanto o desgaste, quanto o desgaste mais remendo, aparecem em maior quantidade nas estações alocadas na avenida.

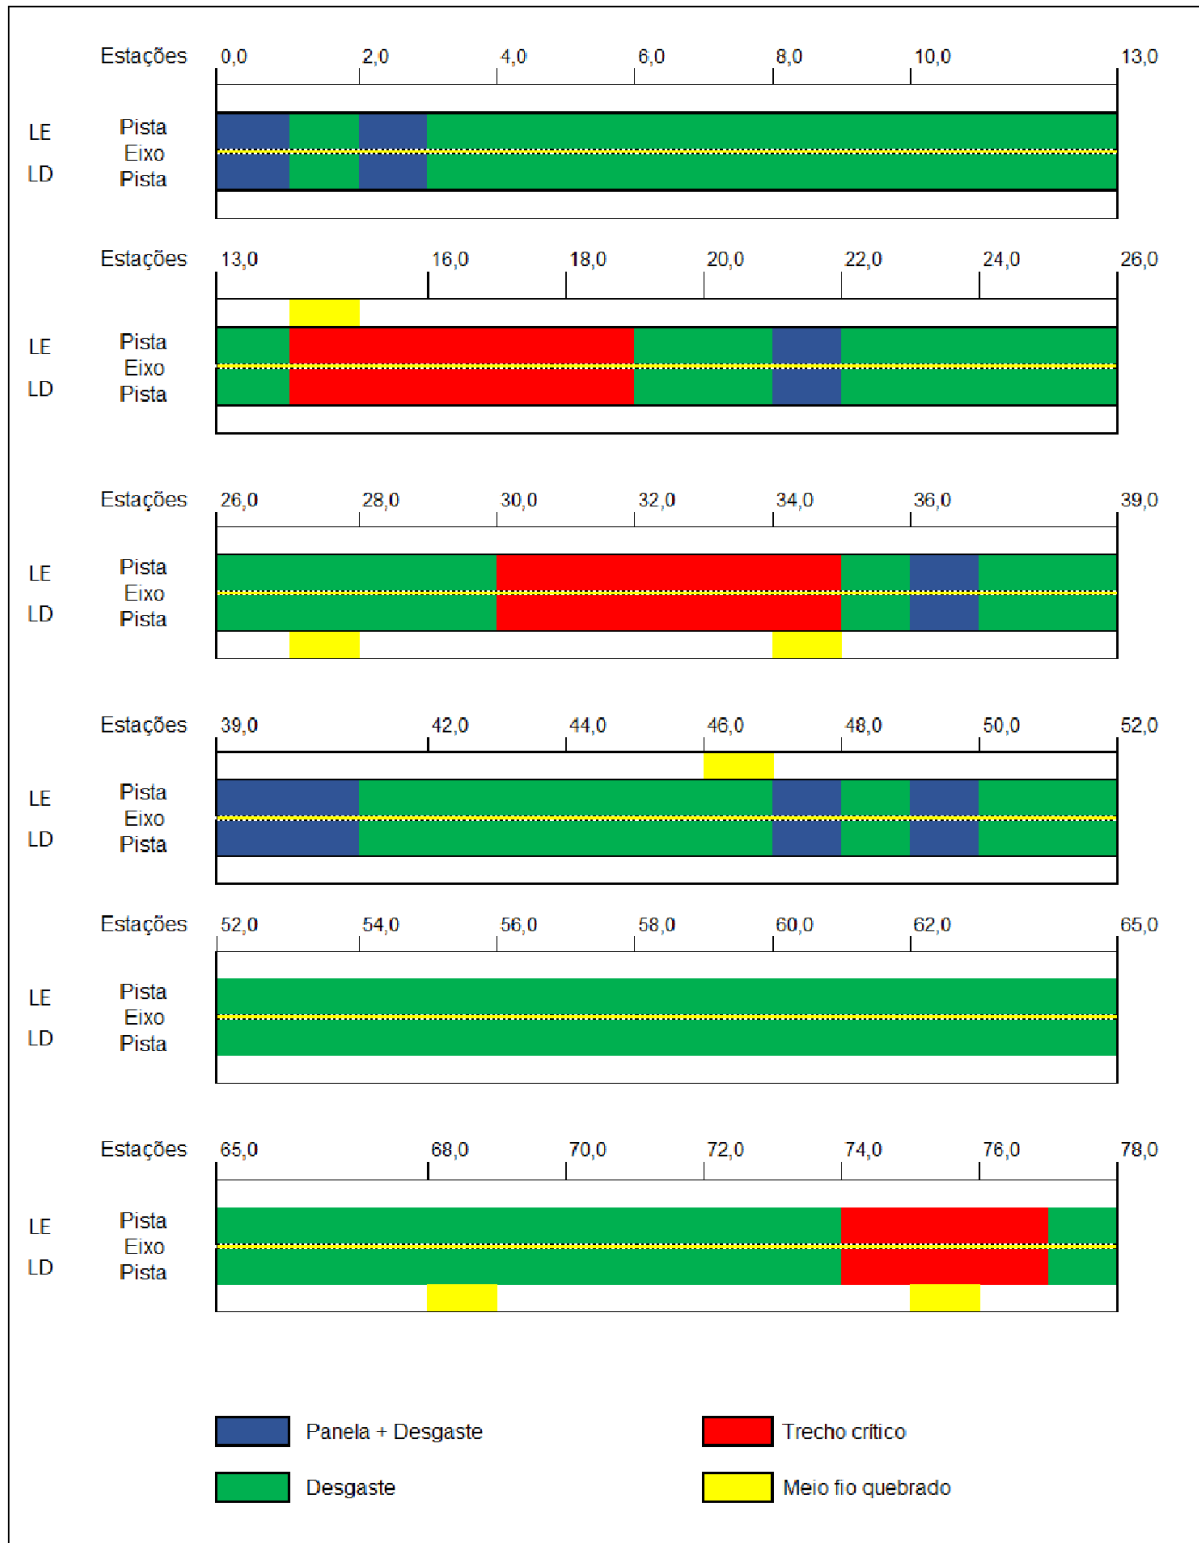
Figura 51 - Diagrama unifilar de defeitos

Na figura 51 observa-se os principais defeitos catalogados, locados em seguimentos, levando em consideração as estações estudadas.
