## 4.2 Inspeção dos segmentos selecionados e investigação de deficiências

Levando em consideração os critérios adotados foram selecionados 9 (nove) segmentos para a realização das vistorias em campo. A seguir é apresentada a identificação de cada um desses segmentos:

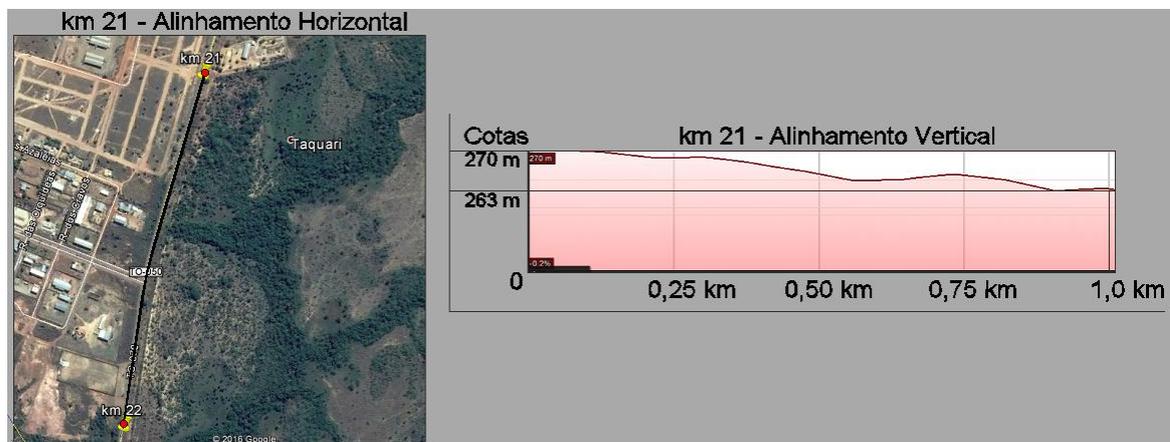
**Figura 27-** Alinhamento horizontal e vertical do km 21

Esse segmento é predominante plano e está inserido no perímetro urbano de Palmas. Esse trecho apresentou uma categorização na cor amarela, uma na cor branca e uma na cor vermelha, respectivamente nos anos de 2013, 2014 e 2015, e foi selecionado em função de apresentar uma quantidade de 6 (seis) acidentes no período dos três anos. A Figura 27 apresenta algumas características geométricas desse segmento, mostrando o alinhamento horizontal e o alinhamento vertical.

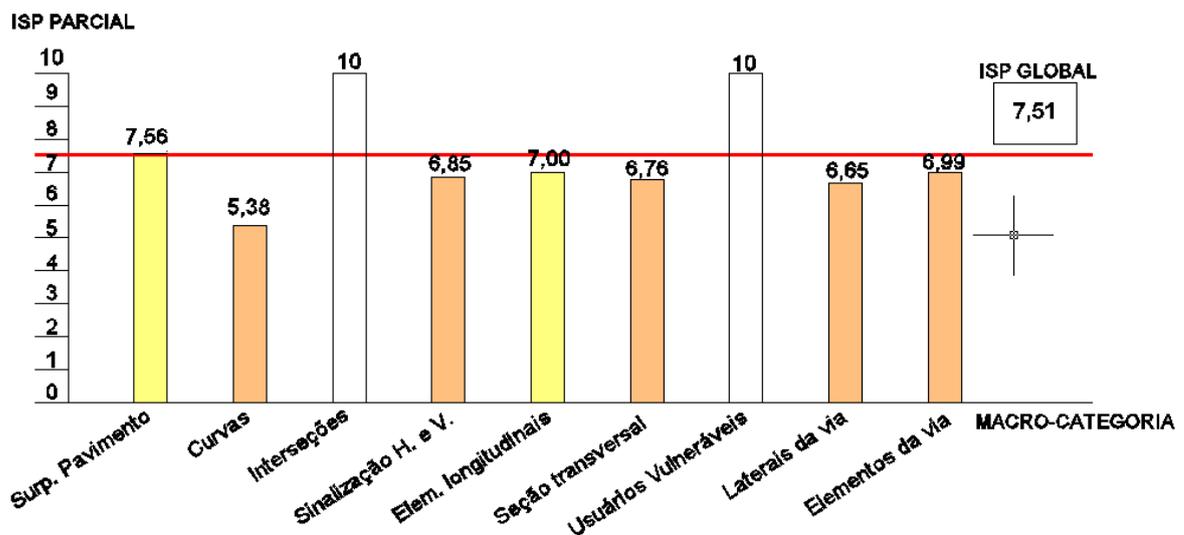
**Figura 28** - Índice de Segurança Potencial do Segmento nº 1: km 21

O elemento mais notável nesse segmento da rodovia é existência de uma curva e de um acesso inserido nela, como pode ser visualizado no lado esquerdo da Figura 28. A Figura 25.2 apresenta o produto da verificação e quantificação das condições de segurança por meio das observações em campo e atribuições de notas no preenchimento da planilha de inspeção, onde é possível visualizar os índices de segurança potencial referentes às macro-categorias no “km 21” e também o ISP global do segmento com um valor de **7,51**, sendo classificado como “**Pontencialmente Seguro**”. Os níveis atribuídos a cada uma das características das macro-categorias no “km 21” estão representados na Tabela 14.

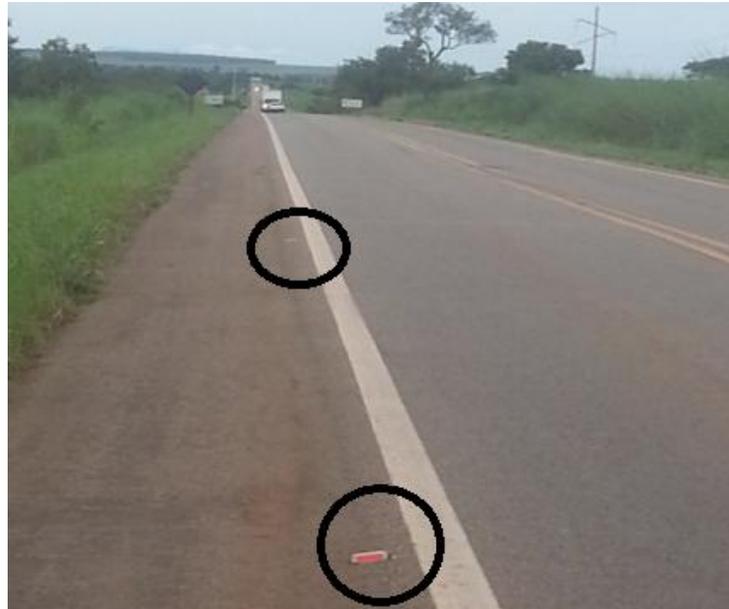
Em relação as condições do pavimento foi verificado apenas a existência de remendos e de pequenas manifestações patológicas na superfície, como trincas interligadas (ver Figura 29). Existem linhas demarcadoras das faixas de rolamento ao longo de todo o segmento e o uso de tachas refletivas nessas linhas, mas em alguns trechos é possível visualizar a sinalização horizontal desbotada (Ver Figura 30 e Figura 31). As características mais deficientes estão relacionadas à “Curvas” e “Laterais da Via”, devido aos acessos ao comércio lindeiro, sendo necessário uma moderada redução de velocidade.

**Figura 31 - Elementos refletivos no bordo da via**

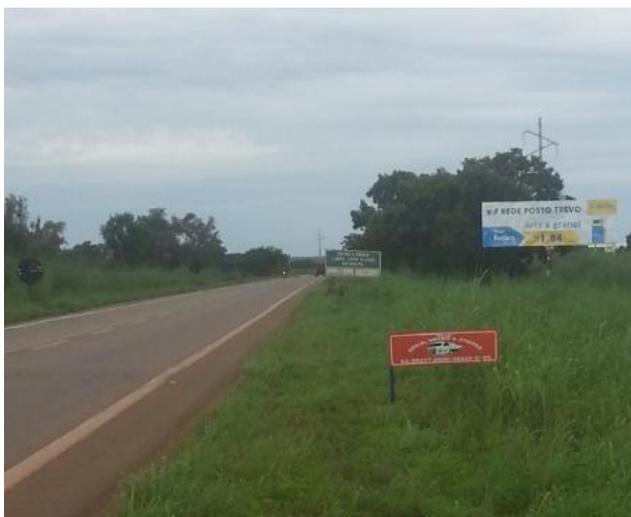
Nesse segmento não existe interseções e não há concentrações de pedestres e ciclistas. Também não foram verificados a existência de elementos que registrem a visibilidade e nem elementos perigosos nas laterais da via, pois os postes se encontram a uma distância adequada da pista de rolamento e as árvores ao longo do segmento tem pequeno diâmetro. Como se trata de um segmento inserido no perímetro urbano é notável a presença frequente de outdoors comerciais e de placas com informações de serviços às margens da rodovia, como mostra as Figuras 32 e 33.

**Figura 32 - Outdoors comerciais**

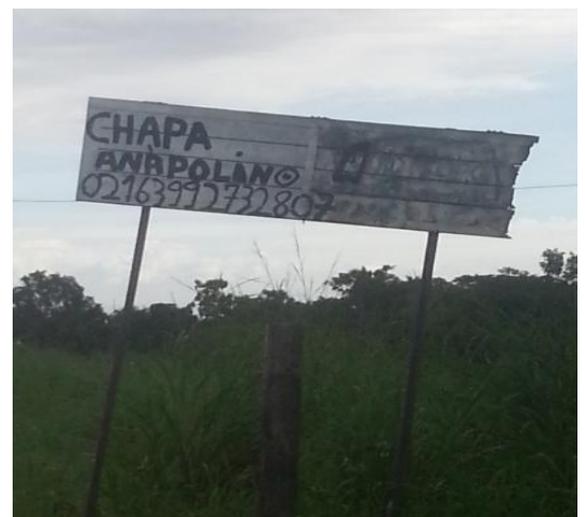
**Figura 33 - Placas com informações de serviços**

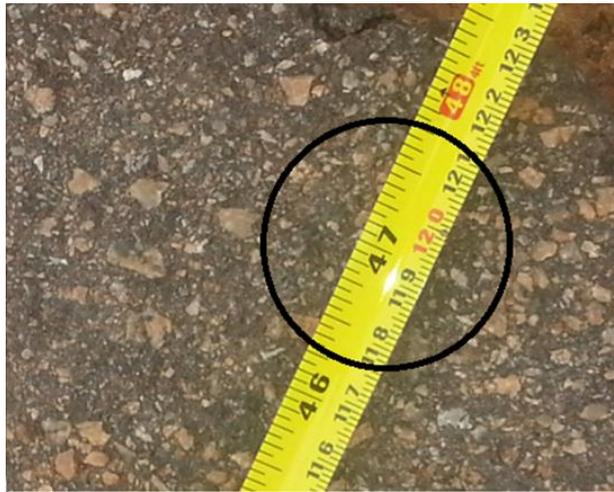
Nesse acesso não existe pista de aceleração e desaceleração, existindo um grande desnível entre o acostamento pavimentado e o espaço não pavimentado utilizado para o acesso à essa área industrial. A largura do acostamento pavimentado é de 1,20 m (ver Figura 34), onde foram observados algumas manifestações patológicas como afundamento plástico e escorregamento como pode ser verificado nas Figuras 35, 36 e 37.

**Figura 34** - Largura do acostamento pavimentado

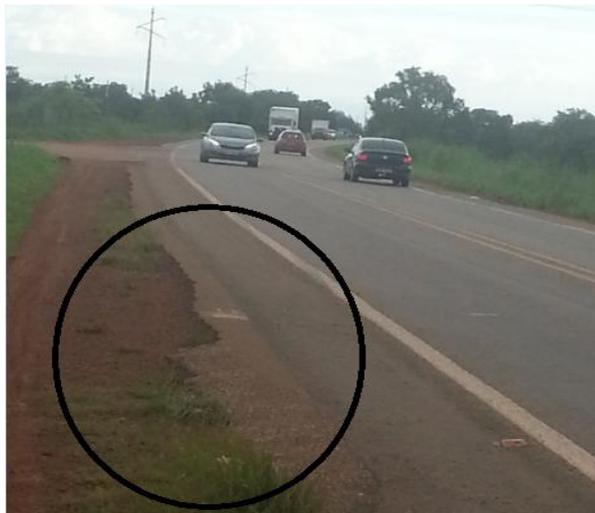
**Figura 35** - Acostamento parcialmente pavimento

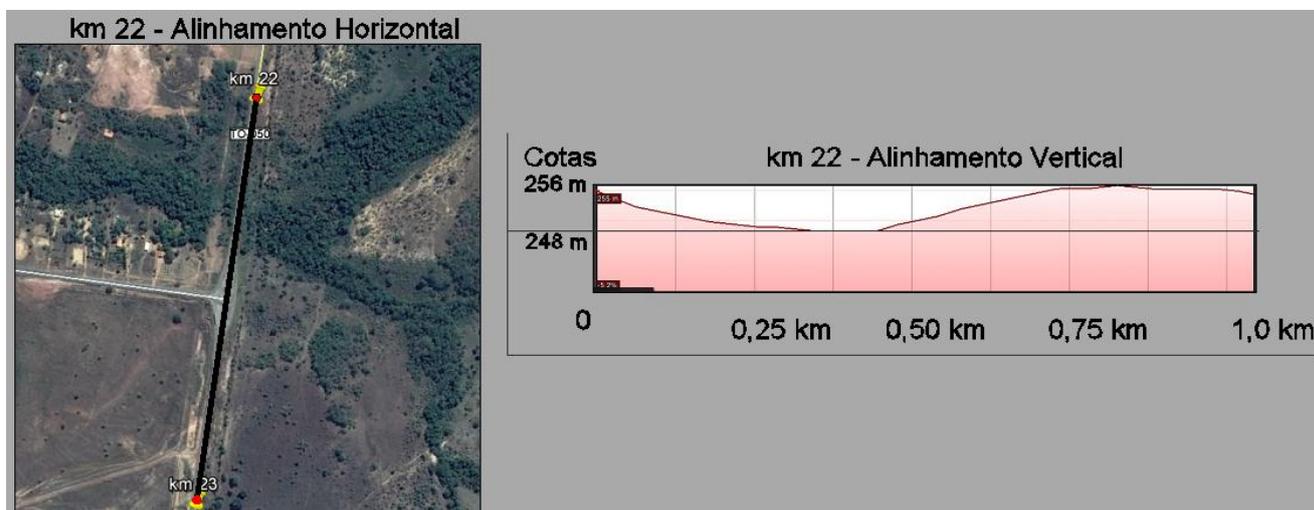
**Figura 40** - Alinhamento horizontal e vertical do km 22

Esse segmento da TO-050 apresenta um perfil ondulado e também está inserido no perímetro urbano de Palmas. Esse trecho foi selecionado para verificação em campo, devido a ocorrência de 6 (seis) acidentes no período dos três anos, sendo categorizado na Figura 24, na cor branca no ano de 2013, e na cor vermelha nos anos de 2014 e 2015. A Figura 40 apresenta o alinhamento horizontal e vertical do “km 22”, onde é possível visualizar que não existem curvas horizontais, porém existem duas curvas verticais.

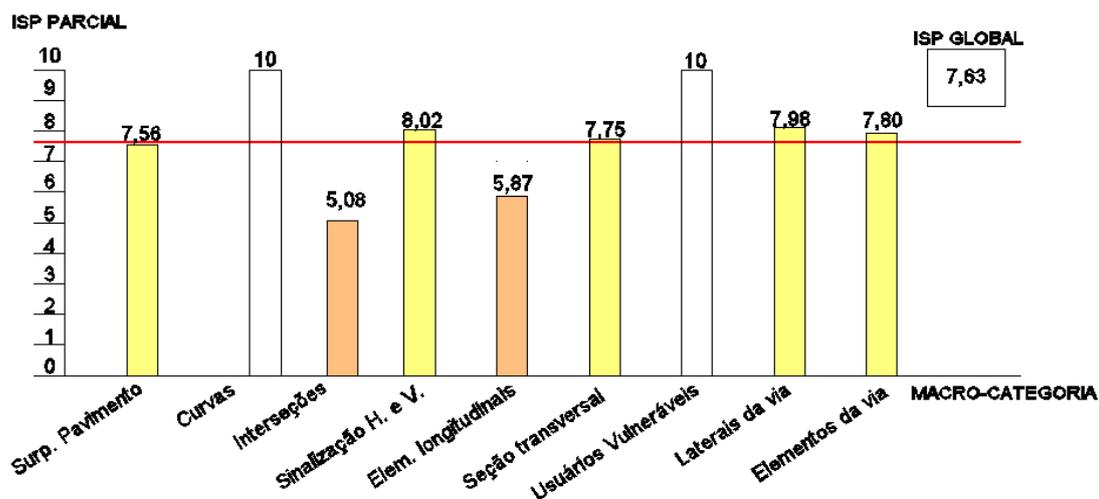
**Figura 43 - Índice de Segurança Potencial do Segmento nº 2: km 22**

É possível visualizar que os índices de segurança potencial referentes às macro-categorias no “km 22”, onde é possível verificar também o ISP global do segmento com um valor de **7,63**, sendo classificado como “**Potencialmente Seguro**”. As características mais deficientes estão relacionadas à “Interseções” e “Elementos Longitudinais”, em função da rampa e trevo de acesso que exigem uma moderada redução de velocidade dos condutores. A Figura 44 apresenta a sinalização vertical com boa legibilidade e visibilidade.

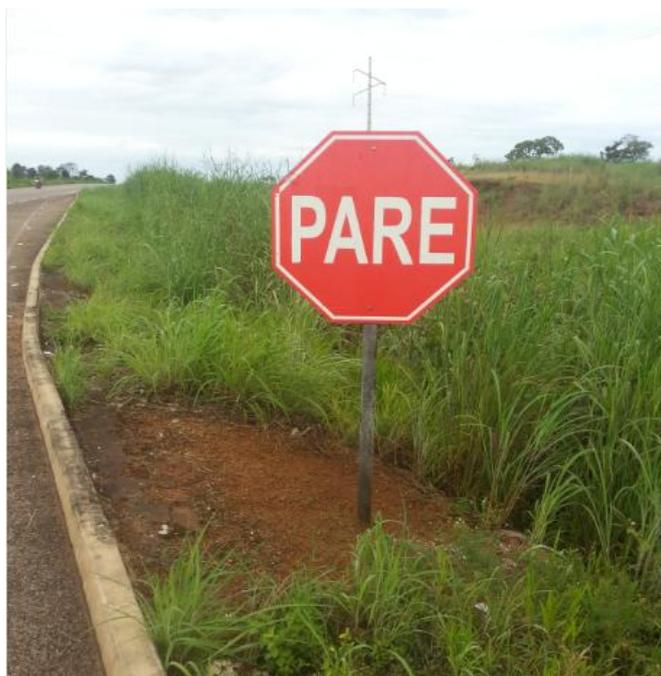
**Figura 44 - Sinalização vertical R-1 com boa visibilidade**

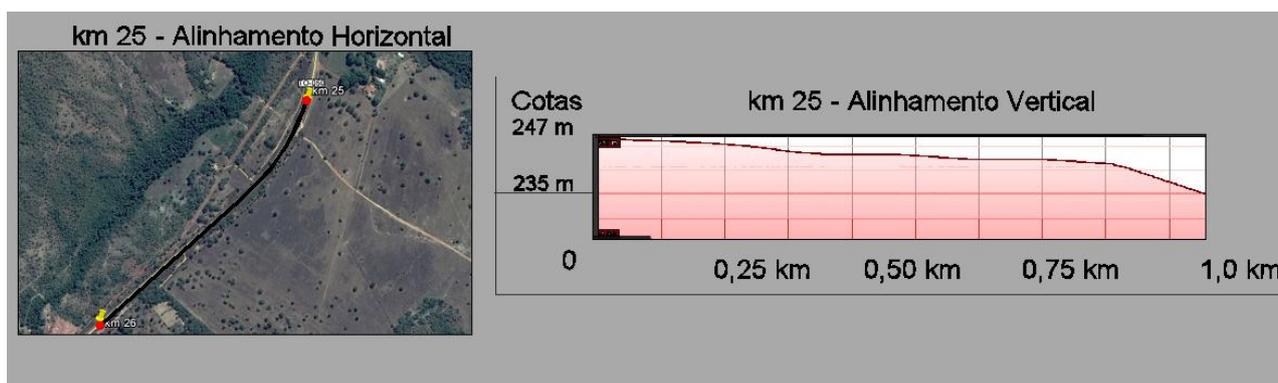
Figura 49: Alinhamento horizontal e vertical do km 25

Esse segmento é predominante plano e apresentou uma categorização na cor vermelha nos anos de 2013, 2014 e na cor branca no ano de 2015. A Figura 49 apresenta algumas características geométricas desse segmento, mostrando o alinhamento horizontal e o alinhamento vertical, mostrando uma curva horizontal e uma rampa.

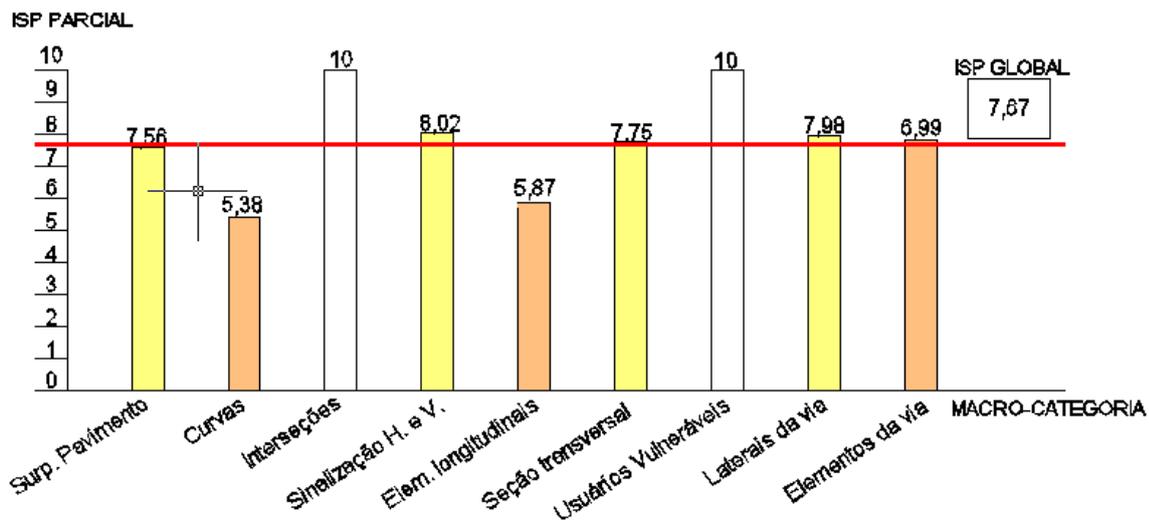
**Figura 50** - índice de Segurança Potencial do Segmento nº 3: km 25

A Figura 50 apresenta o produto da verificação e quantificação das condições de segurança por meio das observações em campo e atribuições de notas no preenchimento da planilha de inspeção, onde é possível visualizar os índices de segurança potencial referentes às macro-categorias no “km 25” e o ISP global do segmento com um valor de **7,67**, sendo classificado como **“Pontencialmente Seguro”**. As características mais deficientes estão relacionadas à “Curvas” e “Elementos Longitudinais”, devido a necessidade de uma moderada redução de velocidade nas rampas e curvas. Os níveis atribuídos a cada uma das características das macro-categorias no “km 25” estão representados na Tabela 16.

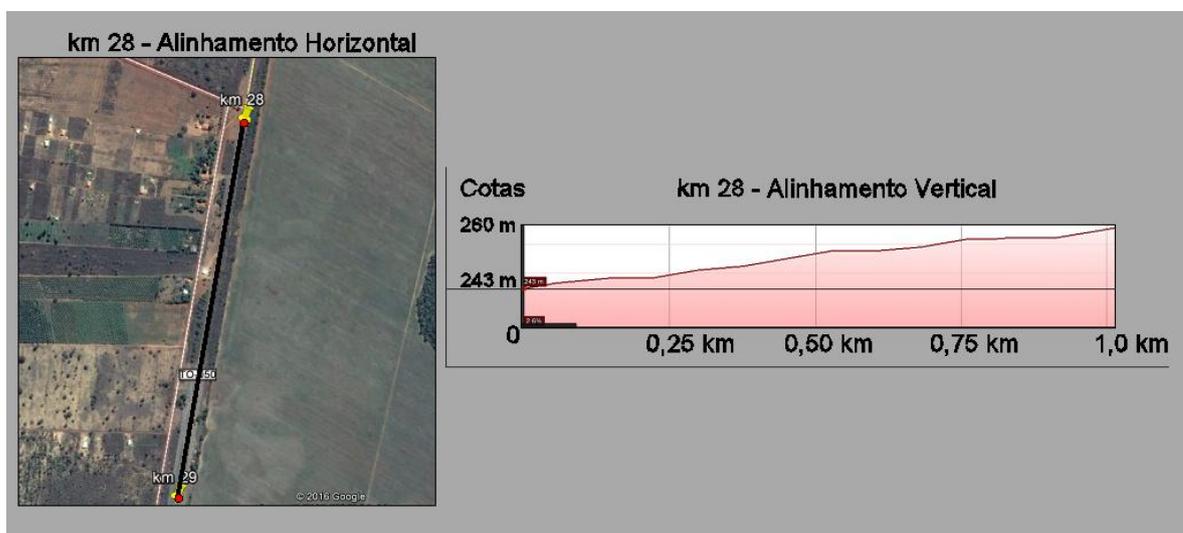
**Figura 59:** Alinhamento horizontal e vertical do km 28

Esse segmento foi selecionado em função da categorização como “crítico altamente significativo” nos anos de 2013 e 2014 e “crítico significativo” no ano de 2015, de acordo com as estatísticas de acidentes. Em relação a sua geometria esse segmento é predominante plano, não apresentando nenhuma curva horizontal e nem curvas verticais, como pode ser visualizado na Figura 59.

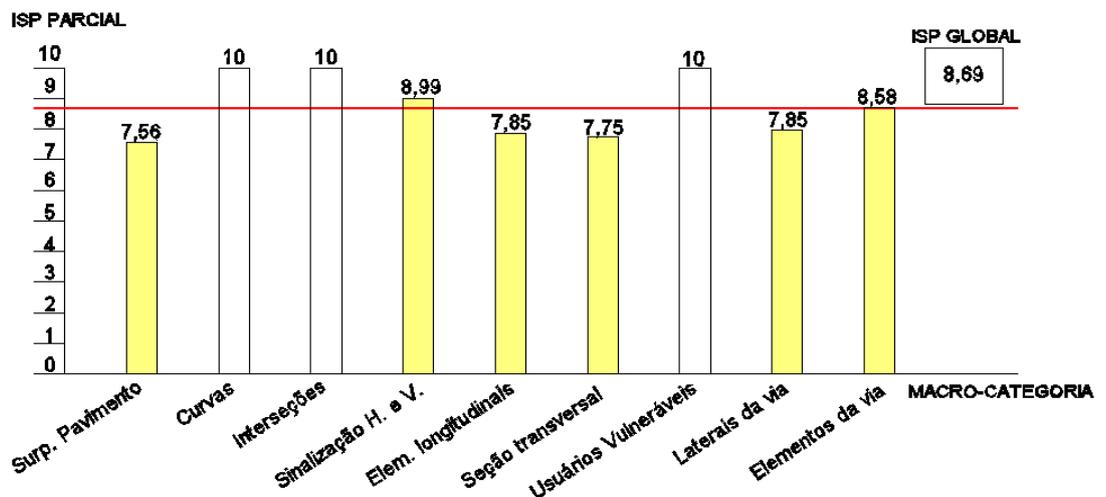
**Figura 60** - Índice de Segurança Potencial do Segmento nº 4: km 28

Na Figura 60 podemos verificar claramente, que não existem deficiências na via que podem ter relação com a quantidade de registros nesse segmento, apresentando um ISP global de **8,69**, sendo classificado como “**Segmento Potencialmente Seguro**”, pois o seu Índice de Segurança de Potencial está entre o intervalo de 7,0 à 9,0.

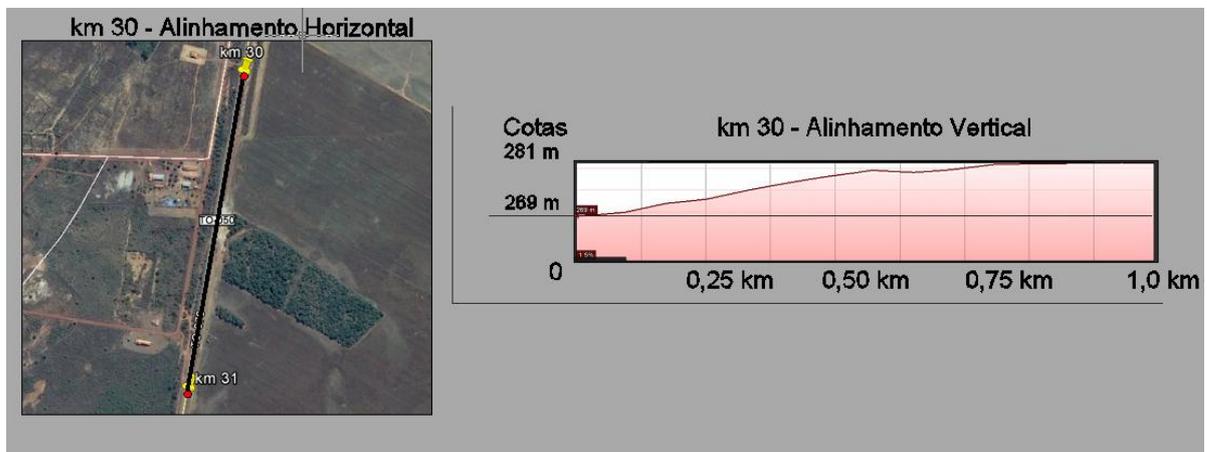
**Figura 66:** Alinhamento horizontal e vertical do km 30

Esse segmento apresentou uma categorização como “crítico significativo” nos anos de 2013 e 2015 e como “não crítico” no ano de 2014, com registros de 6 (seis) acidentes de acordo com as estatísticas das ocorrências. Em relação a sua geometria esse segmento é predominante plano, não apresentando nenhuma curva horizontal e uma rampa levemente inclinada, como pode ser visualizado na Figura 66.

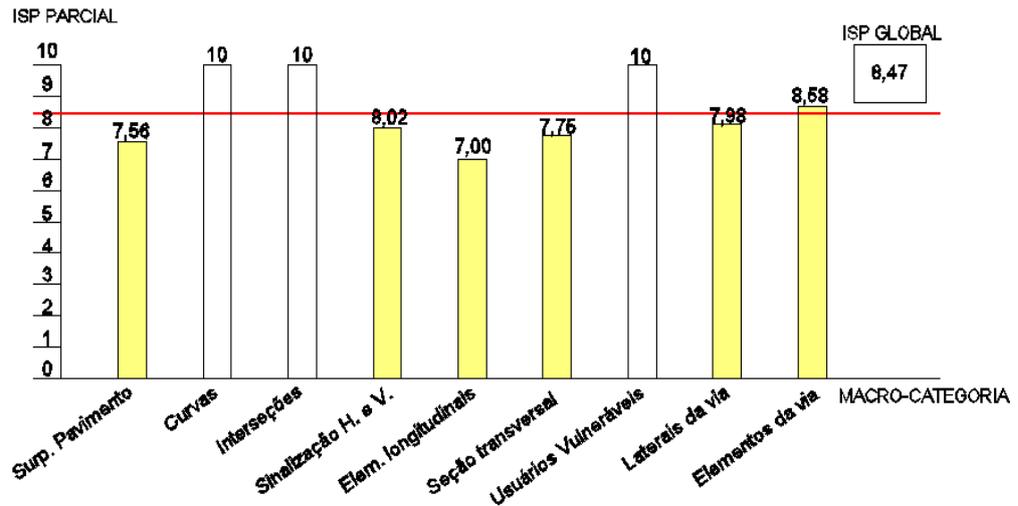
**Figura 67-** Índice de Segurança Potencial do Segmento nº 4: km 28

Na Figura 67 podemos visualizar que não existem deficiências na via que podem ter relação com a quantidade de registros nesse segmento, apresentando um ISP global de **8,47**, sendo classificado como “**Segmento Potencialmente Seguro**”, pois o seu Índice de Segurança de Potencial está entre o intervalo de 7,0 à 9,0.

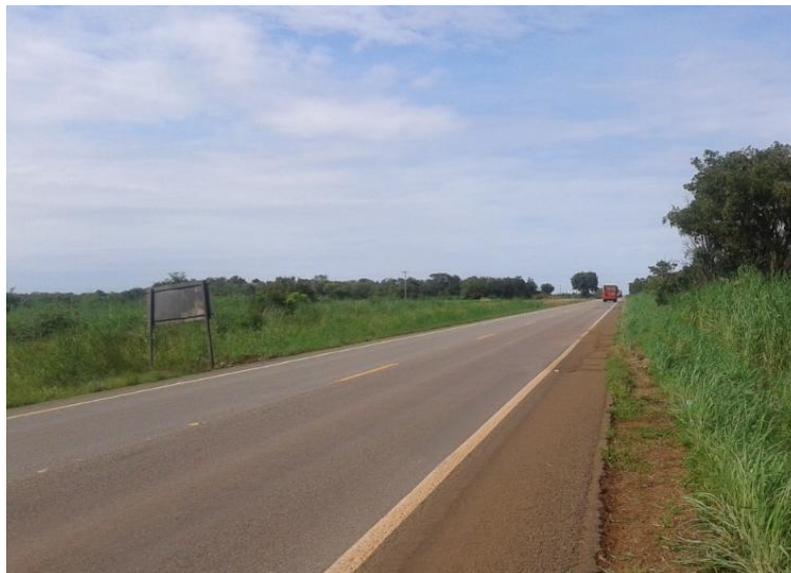
As imagens a seguir mostram algumas situações registradas na realização das visitas. A superfície do pavimento se encontra em boas condições (Figura 68) e a curva vertical existente compromete pouco a visualização do condutor (Figura 69)

**Figura 68 -** Pavimento em boas condições

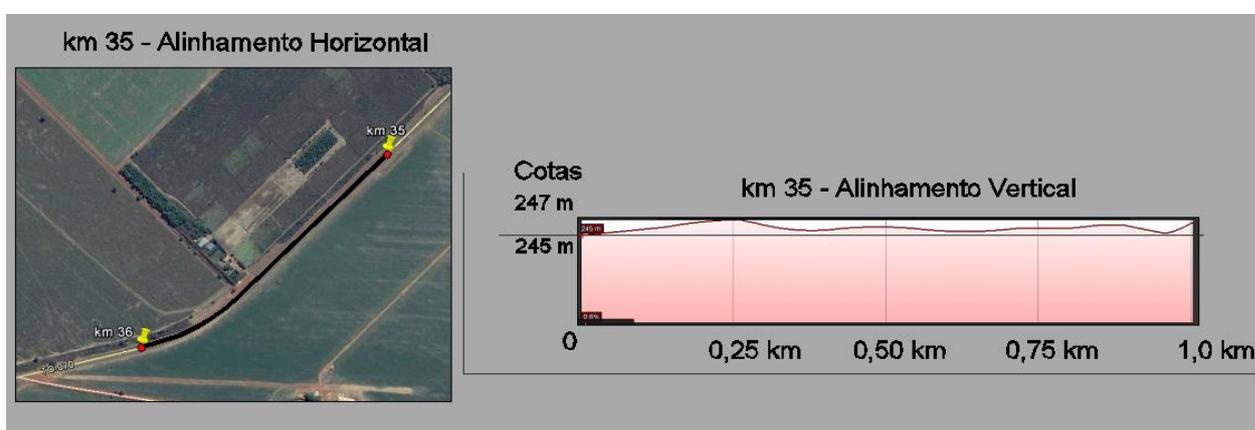
**Figura 74:** Alinhamento horizontal e vertical do km 35

Esse segmento apresentou uma categorização como “crítico altamente significativo” no ano de 2015 e como “não crítico” nos anos de 2013 e 2014, com registros de 6 (seis) acidentes de acordo com as estatísticas das ocorrências nesse período. Em relação a sua geometria esse segmento é predominante plano, apresentando uma curva horizontal e nenhuma rampa levemente inclinada, como pode ser visualizado na Figura 74.

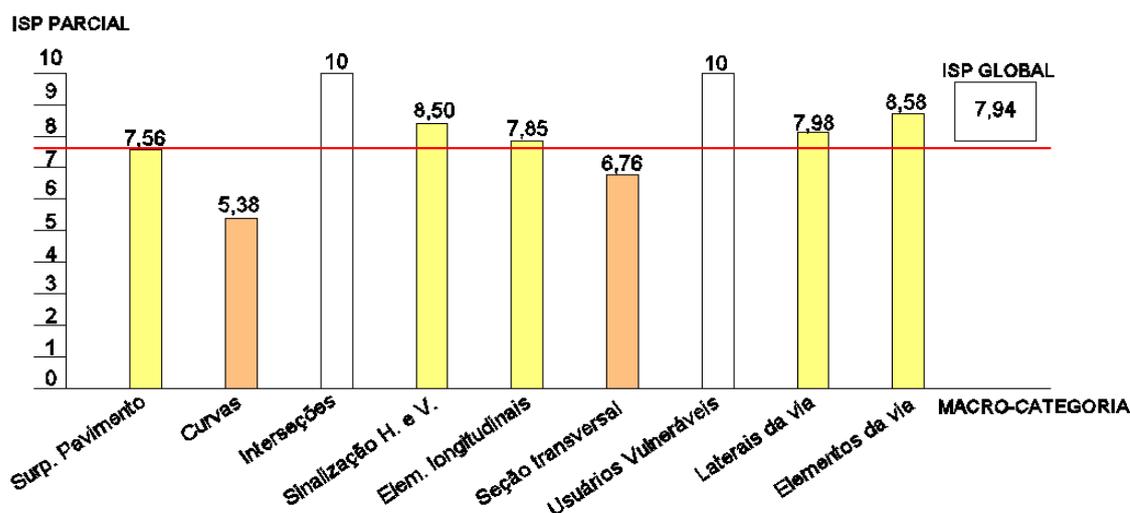
**Figura 75 - Índice de Segurança Potencial do Segmento nº 6: km 35**

Na Figura 75 podemos visualizar que não existem deficiências na via que podem ter relação com a quantidade de registros nesse segmento, apresentando um ISP global de **7,94**, sendo classificado como “**Segmento Potencialmente Seguro**”, pois o seu Índice de Segurança de Potencial está entre o intervalo de 7,0 à 9,0.

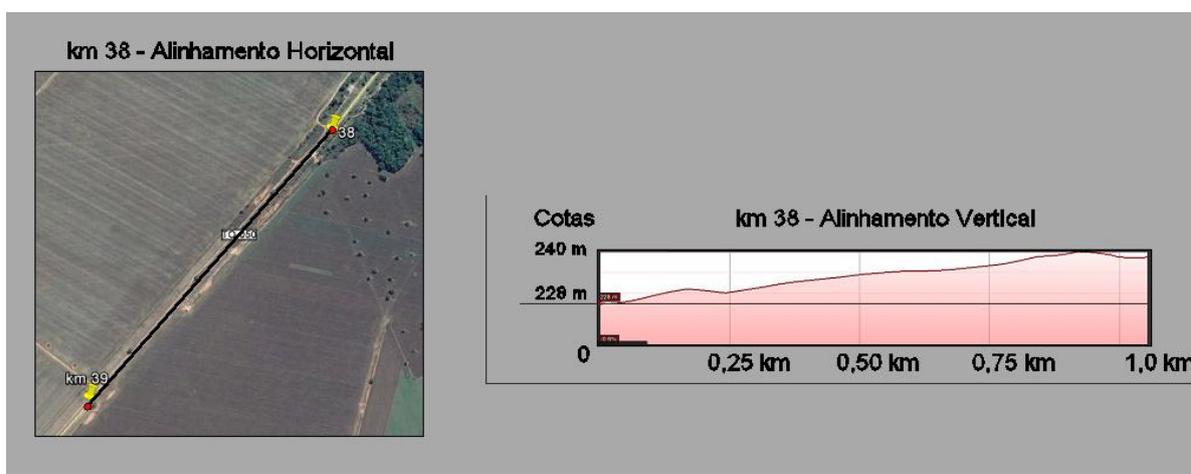
**Figura 83:** Alinhamento horizontal e vertical do km 38

Esse segmento apresentou uma categorização como “crítico altamente significativo” nos anos de 2013 e 2015 e como “não crítico” no ano de 2014. Em relação a sua geometria esse segmento é predominante plano, não apresentando nenhuma curva horizontal e uma rampa levemente inclinada, como pode ser visualizado na Figura 83.

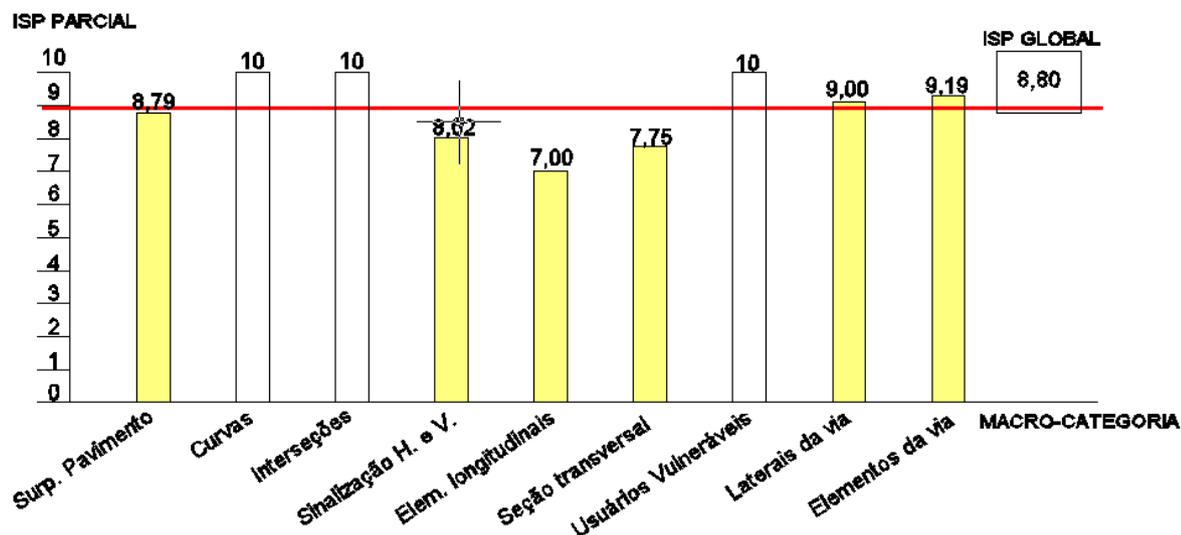
**Figura 84** - Índice de Segurança Potencial do Segmento nº 7: km 38

Esse trecho conforme verificação em campo apresenta boas condições de segurança em todas as características. A Figura 84 mostra os resultados da verificação e quantificação do nível de segurança nesse segmento. Todas as notas atribuídas em campo estão inseridas na Tabela 20.

Na Figura 84 podemos visualizar que não existem deficiências na via que podem ter relação com a quantidade de registros nesse segmento, apresentando um ISP global de **8,80**, sendo classificado como “**Segmento**

**Potencialmente Seguro**”, pois o seu Índice de Segurança de Potencial está entre o intervalo de 7,0 à 9,0.

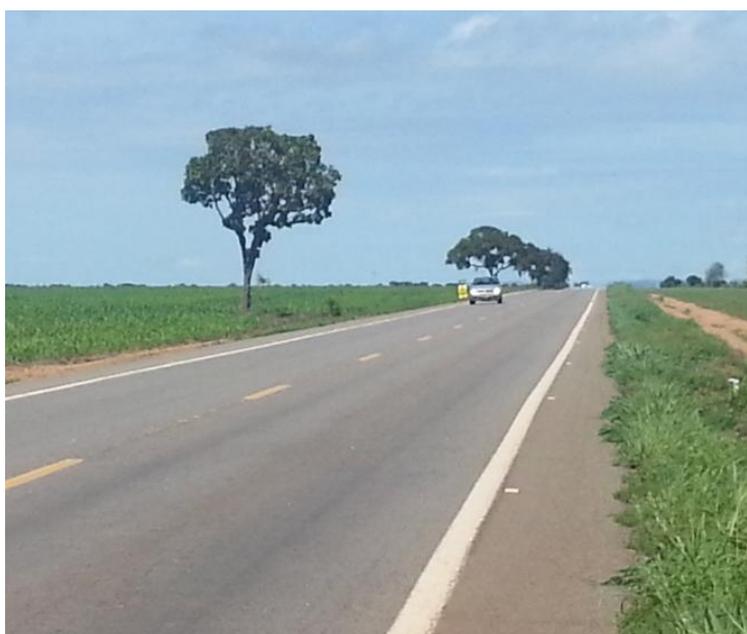
As imagens a seguir mostram algumas situações registradas na realização das visitas. A sinalização horizontal está bem visível e não existem manifestações patológicas significativas na superfície do pavimento, conforme a Figura 85.

**Figura 85:** Superfície do pavimento em boas condições

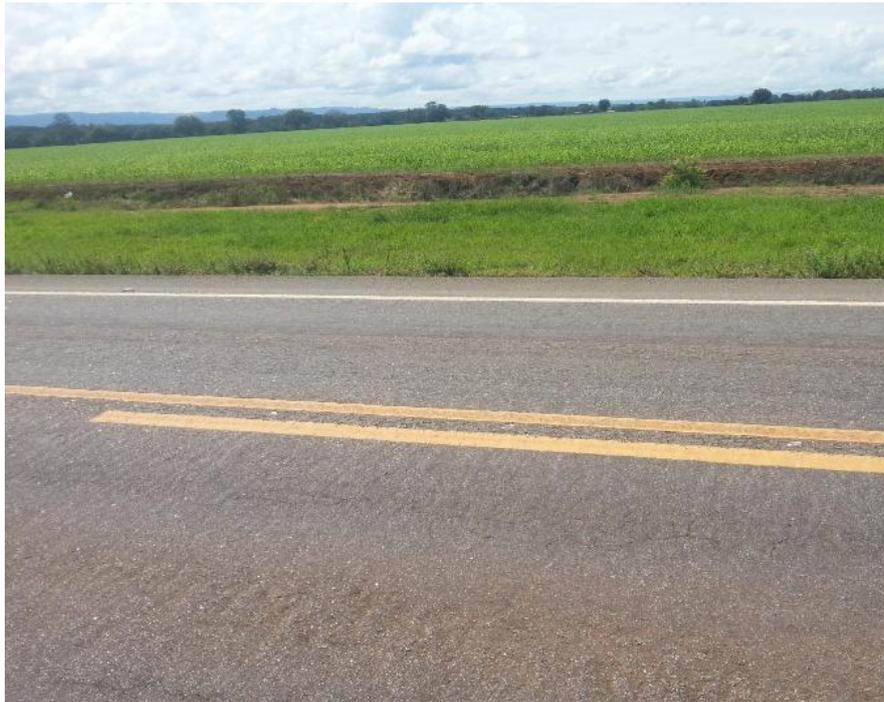
**Figura 86:** Sinalização horizontal visível

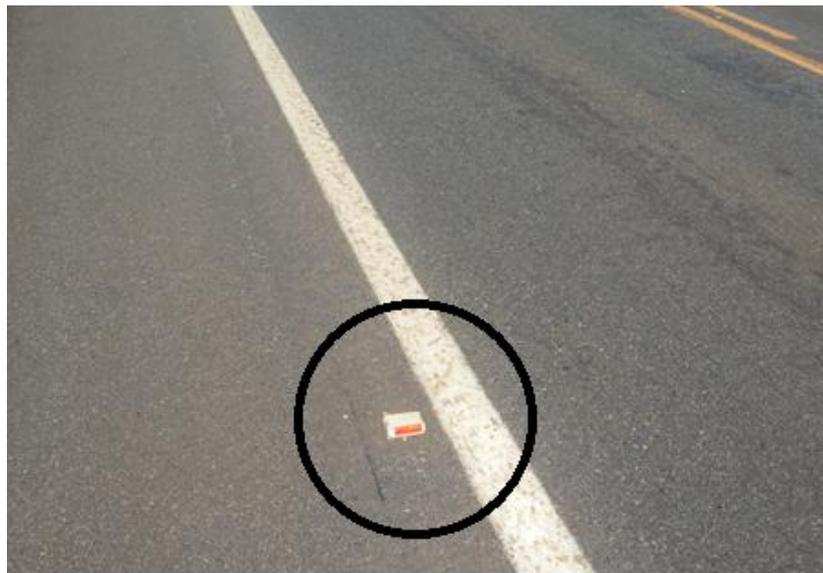
Na verificação em campo também foram observados a presença de elementos refletivos no bordo da pista de rolamento (Figura 87) e ausência de elementos perigosos às margens da rodovia (Figura 88).

**Figura 87:** Elementos refletivos no bordo da pista de rolamento

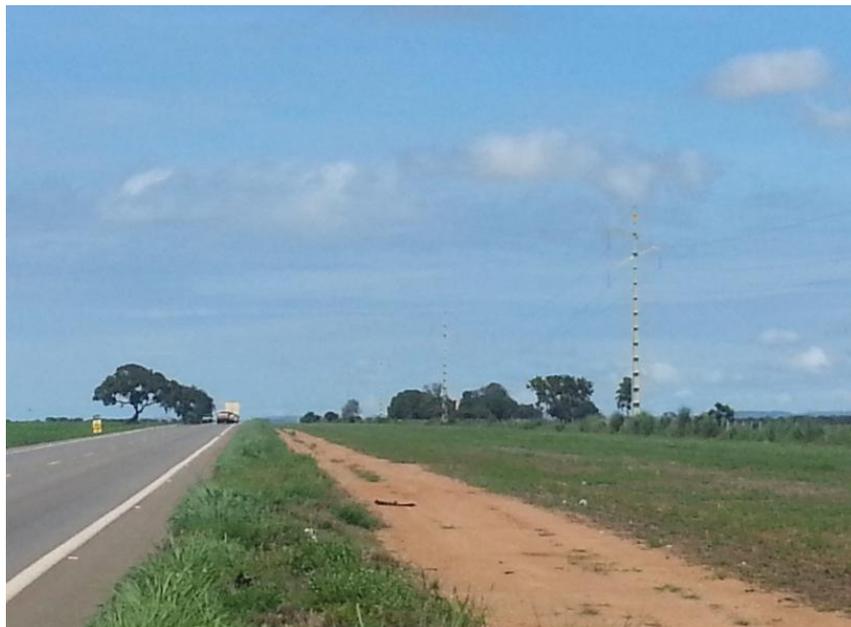
**Figura 88:** Área livre de obstáculos às margens da rodovia

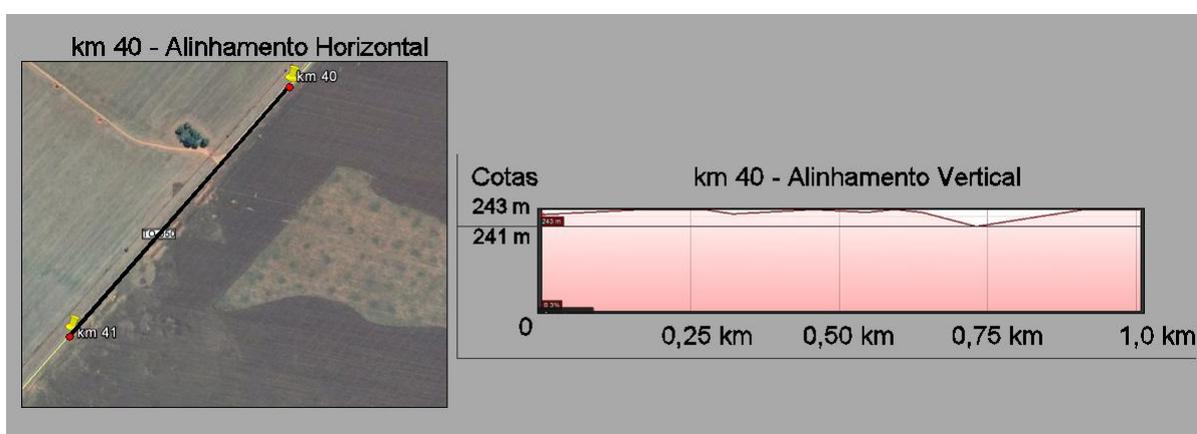
**Figura 89:** Alinhamento horizontal e vertical do km 40

Esse segmento apresentou uma categorização como “crítico altamente significativo” nos anos de 2013 e 2014 e como “não crítico” no ano de 2015. Em relação a sua geometria esse segmento é predominante plano, não apresentando nenhuma curva horizontal e uma rampa levemente inclinada, como pode ser visualizado na Figura 89.

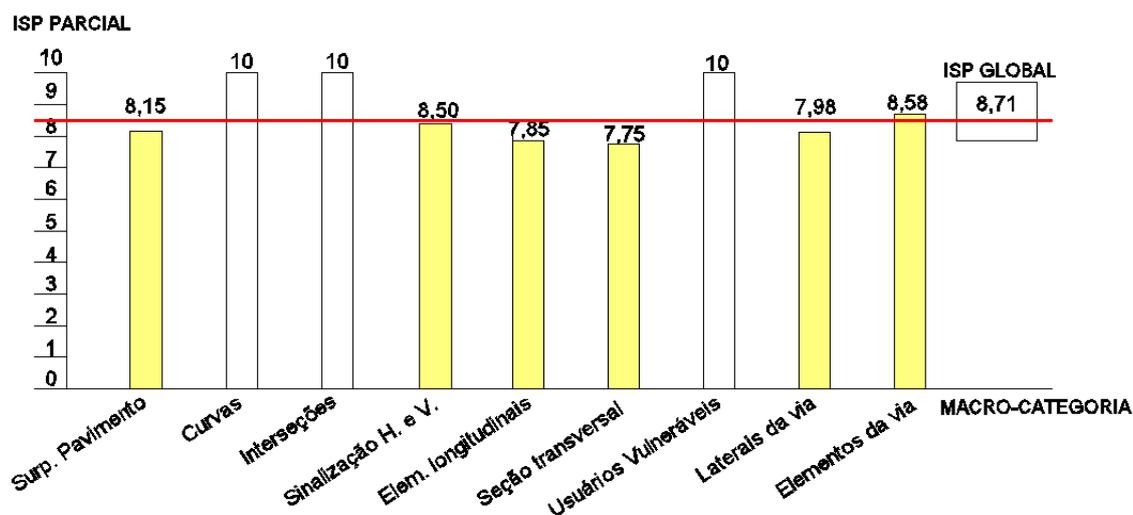
**Figura 90 - Índice de Segurança Potencial do Segmento nº 8: km 28**

Na Figura 90 podemos visualizar que não existem deficiências na via que podem ter relação com a quantidade de registros nesse segmento, apresentando um ISP global de **8,71**, sendo classificado como “**Segmento Potencialmente Seguro**”, pois o seu Índice de Segurança de Potencial está entre o intervalo de 7,0 à 9,0.

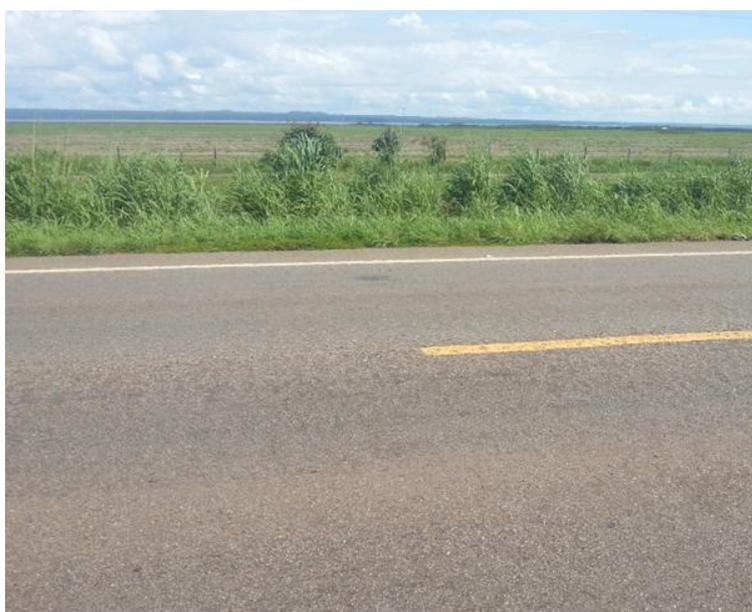
**Figura 91- Sinalização horizontal visível**

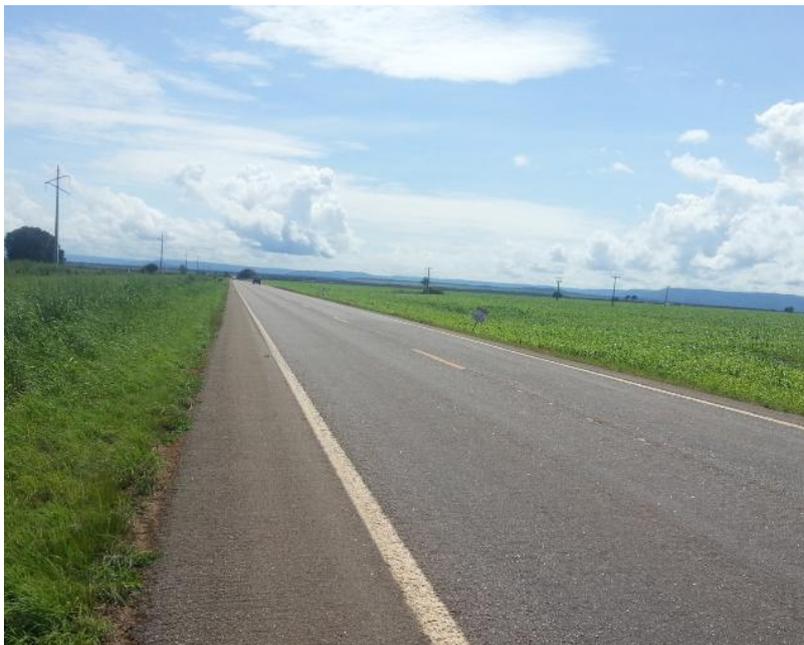
**Figura 92-** Pavimento em boas condições

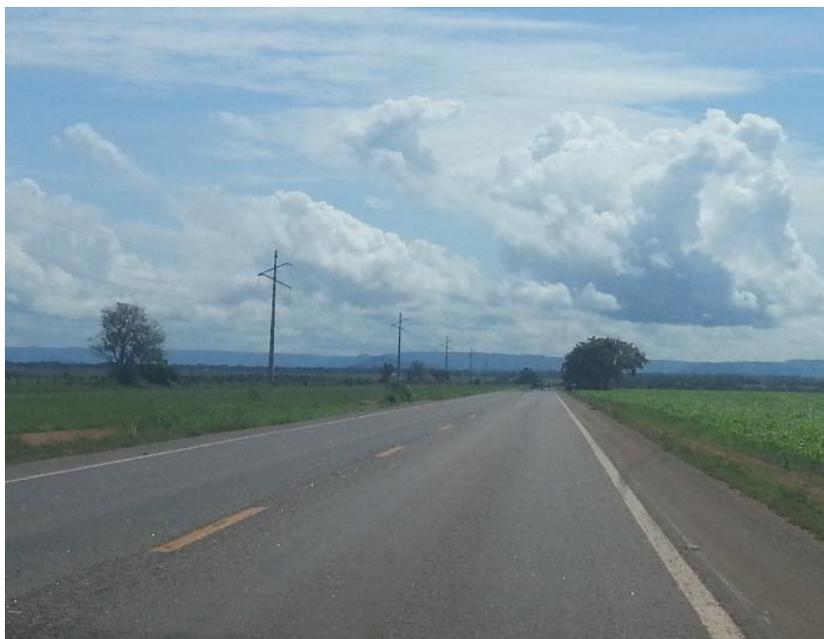
**Figura 93 –** Segmento sem restrições de visibilidade

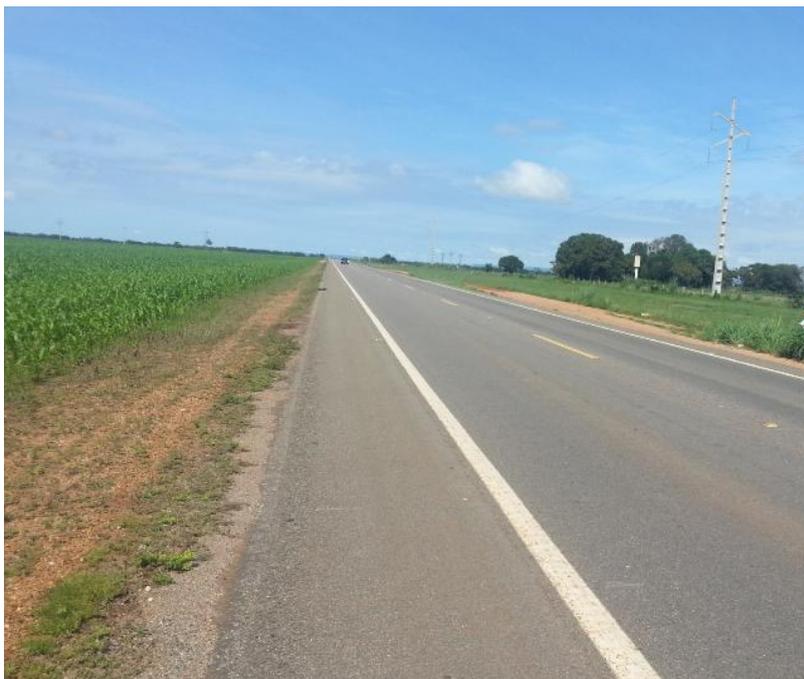
**Figura 94-** Ausência de obstáculos nas laterais da via

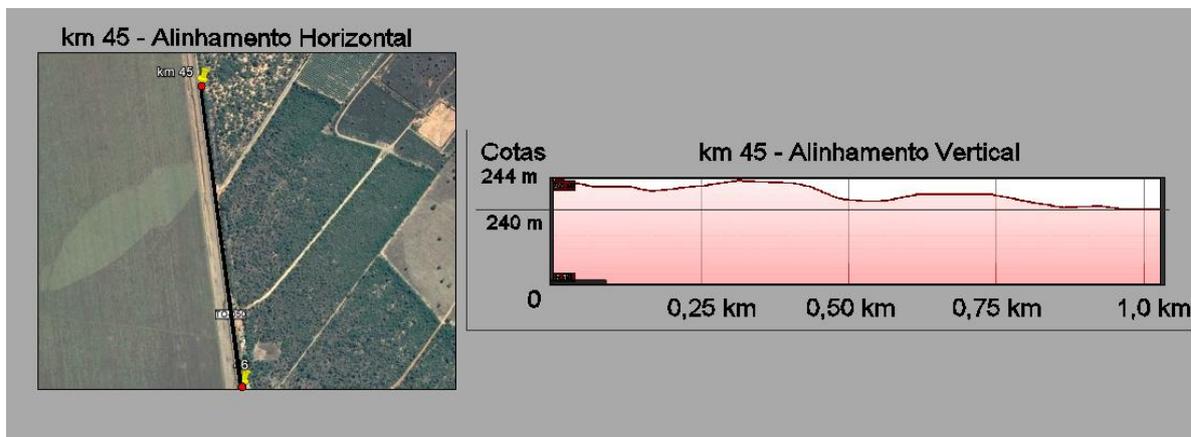
**Figura 96:** Alinhamento horizontal e vertical do km 45

Esse segmento é predominante plano e não existem curvas horizontais e verticais nesse trecho, como pode ser verificado na Figura 96. Esse segmento foi selecionado devido apresentar uma categorização na cor vermelha nos três anos, sendo classificado como “crítico altamente significativo” nos anos de 2013, 2014 e 2015.

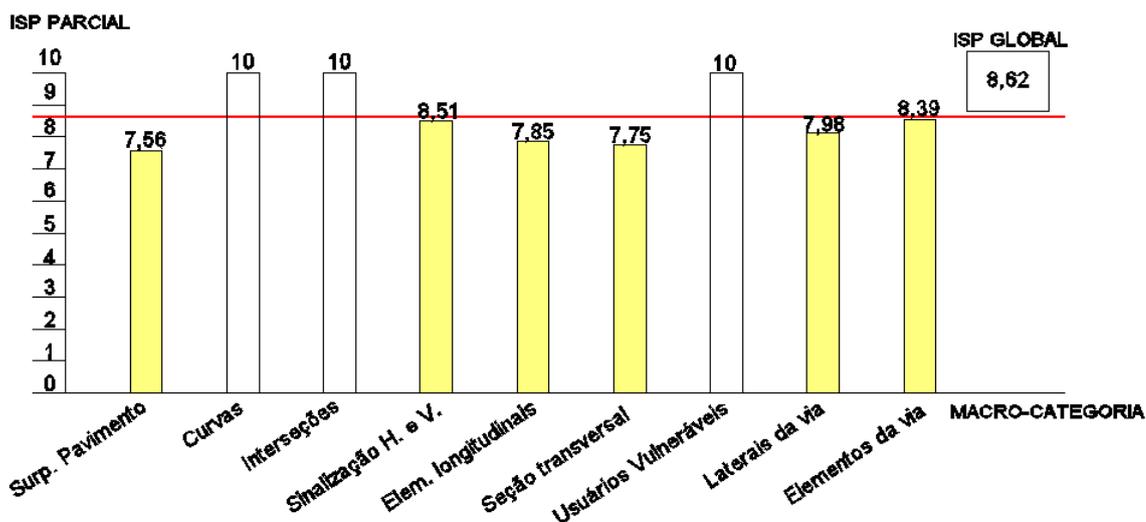
**Figura 97 - Índice de Segurança Potencial do Segmento nº 9: km 45**

A visualização da Figura 97 indica a boa qualidade das características observadas, não mostrando deficiências na via que contribuem para os riscos de acidentes nesse trecho, apresentando um ISP global de **8,62**, sendo classificado como “**Segmento Potencialmente Seguro**”, pois o seu Índice de Segurança de Potencial está entre o intervalo de 7,0 à 9,0.

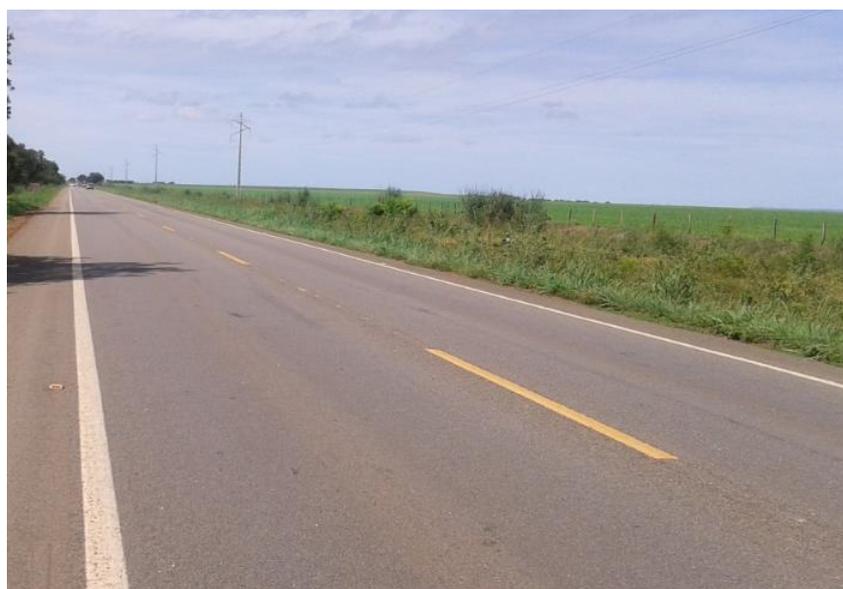
Em todas as características observadas nesse trecho foram atribuídas boas notas, pois esse segmento é reto e nele não existem elementos que comprometem a interpretação do condutor. A superfície do pavimento se encontra em boas condições, existindo apenas alguns remendos (Figura 99). Também não foram verificados elementos perigosos nas laterais da via (Figura 98). Outra situação observada foi a existência de acessos a fazendas nesse segmento (Figura 100).

**Figura 98** - Segmento reto e sem elementos perigosos nas laterais da via

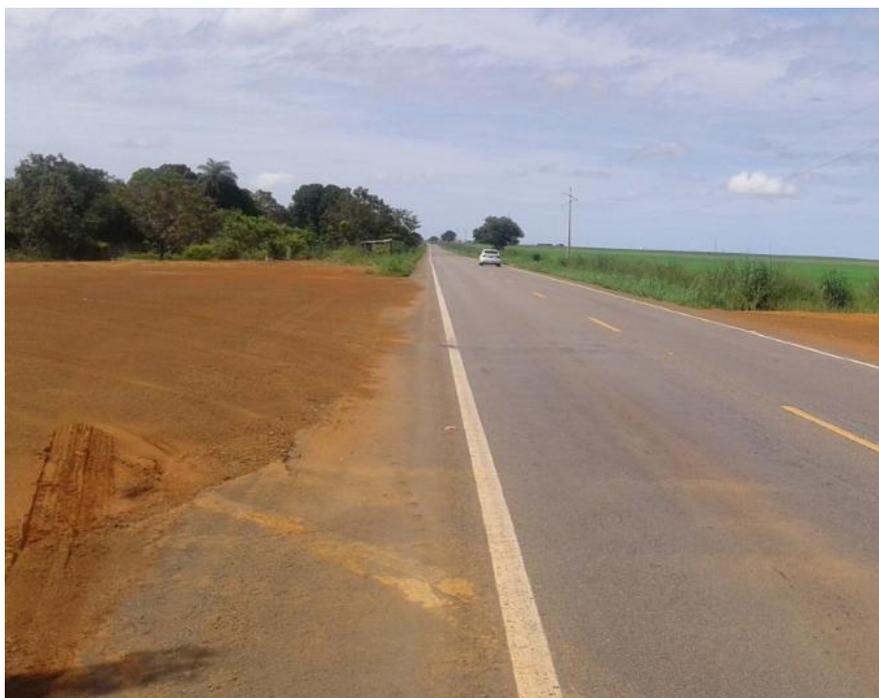
**Figura 100 - Acesso à fazenda no km 45**

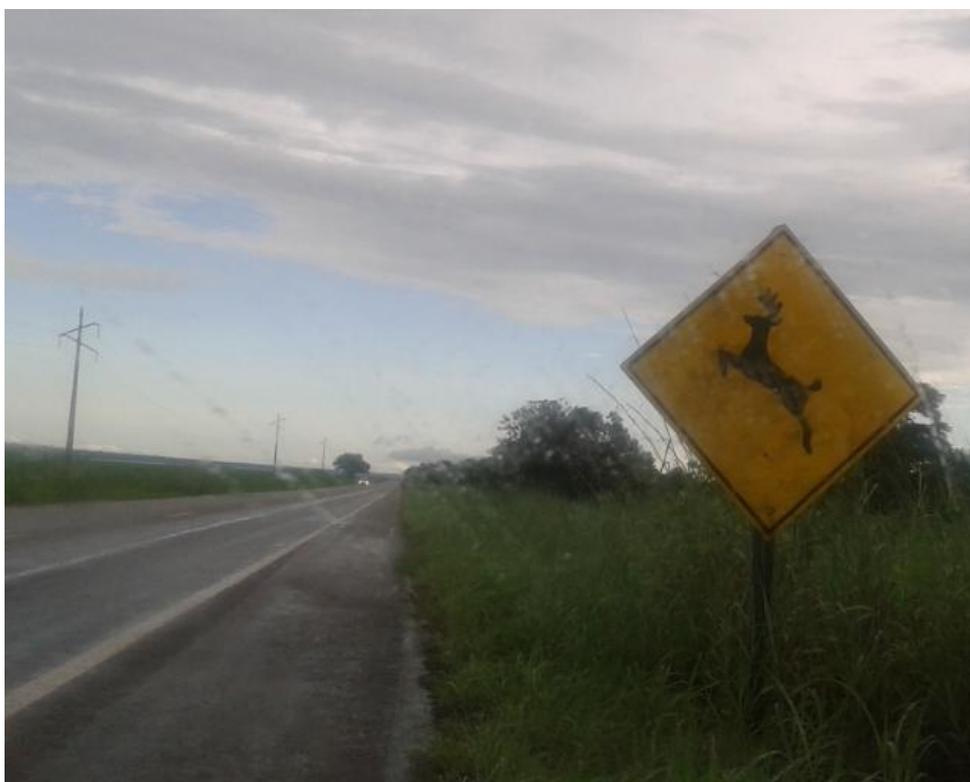
Uma situação observada no km 45, que não foi constada nos outros segmentos, é a existência de placa de advertência A-36 – Animais Selvagens, alertando sobre o cuidado que os condutores dos veículos dever ter em relação a possibilidade de presença de animais selvagens na via, conforme o registro na Figura 101. Em relação à verificação da superfície do pavimento após a chuva foram registrados apenas eventuais formação de espelhos d' água na pista de rolamento, como mostra a Figura 102.

**Figura 101** - Sinalização de Advertência A-36-Animais Selvagens
