CENTRO UNIVERSITÁRIO LUTERANO DE PALMAS

**ESTUDO DE CASOS DO ESTACIONAMENTO DO CEULP/ULBRA:
PAVIMENTAÇÃO ASFÁLTICA**

Trabalho de Conclusão de Curso (TCC) II elaborado e apresentado como requisito parcial para obtenção do título de bacharel em Engenharia Civil pelo Centro Universitário Luterano de Palmas (CEULP/ULBRA).

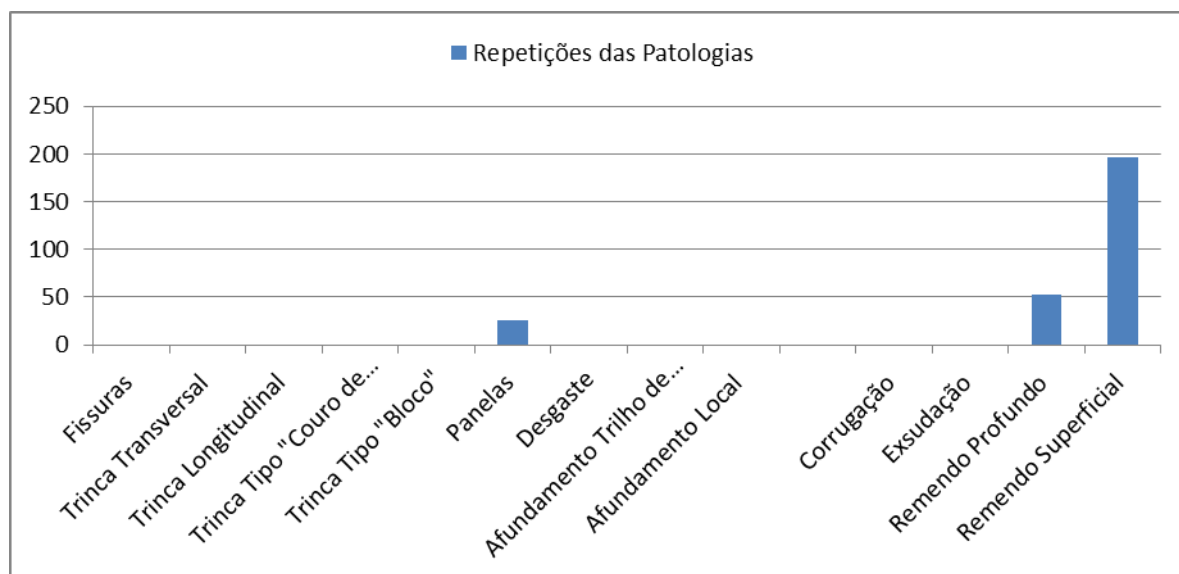
Gráfico 2 - Patologias Antes da Restauração

Antes da execução da restauração do estacionamento, foram levantadas as patologias existentes naquela ocasião. O mapeamento das patologias está identificado no Anexo A, com pontos coloridos e suas respectivas legendas para melhor diferenciar as patologias. O gráfico a seguir apresenta a quantidade aproximada encontrada de cada patologia.

O gráfico apresenta valores para 3 tipos de patologias, sendo esses: 25 locais que apresentaram painelas, 52 pontos com remendo profundo e 197 com remendo superficial. Porém foi identificado em todos os bolsões o desgaste do pavimento e na região central já apresentavam trincas longitudinais em evoluções. Além disso, em muitos pontos já não apresentava mais o revestimento e sim a base do pavimento.

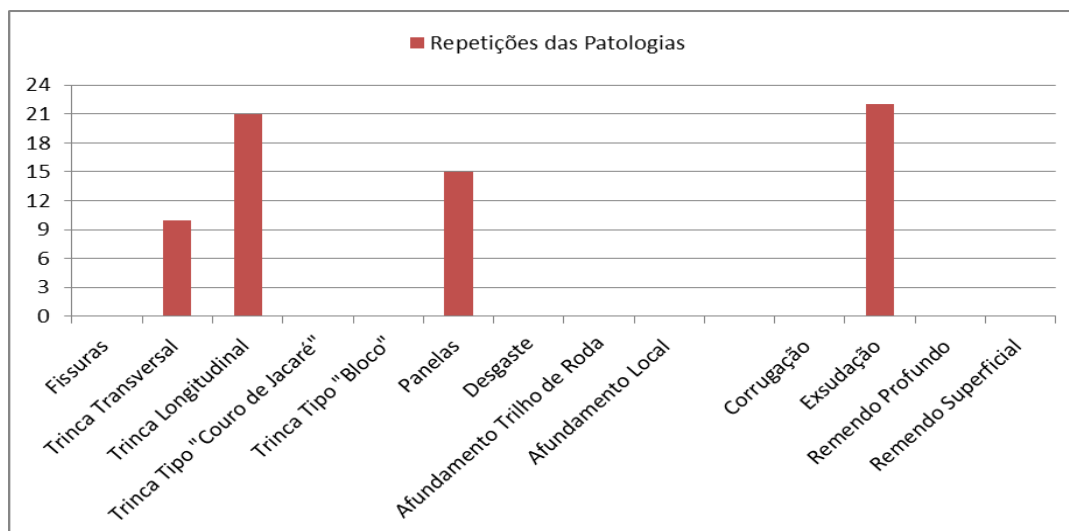
Gráfico 3 - Patologias Depois da Reforma

Posterior à identificação em projeto, foram contabilizados a quantidade de cada patologia apresentada no local de estudo. Conforme o gráfico a seguir, podem ser observadas as anomalias encontradas em todo pavimento em estudo.

De acordo com o gráfico 2, pode ser observado que posterior a reforma, o estacionamento apresentou 4 patologias. Em 21 pontos foram encontradas trincas longitudinais, 15 locais que apresentaram painelas, 22 regiões com exsudação e em 10 pontos apresentaram trincas transversais.

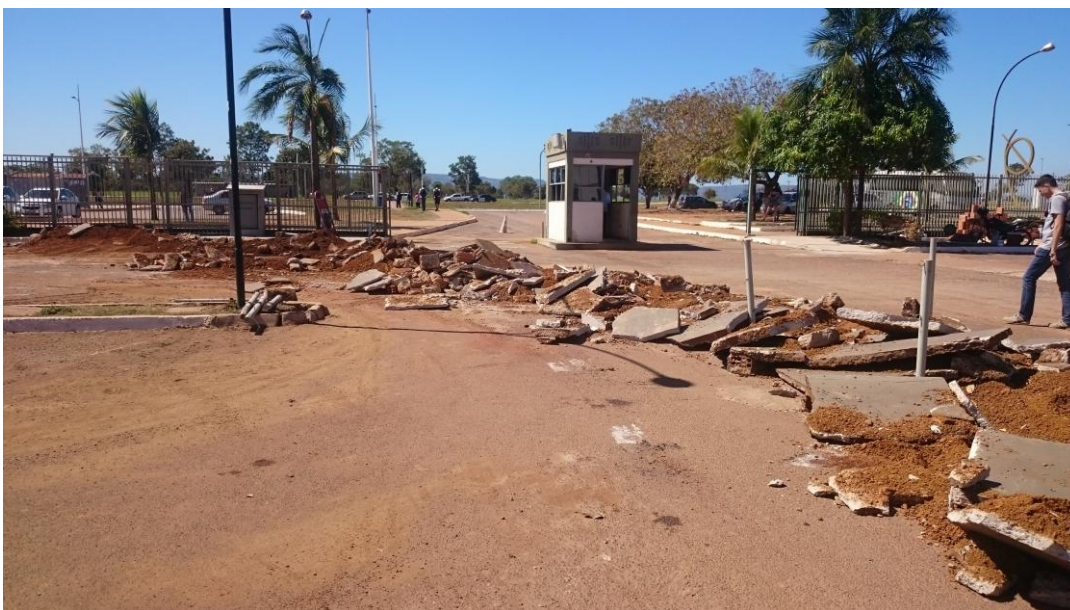
Figura 37 - Demolição Passarela Para Pedestres

O processo executivo para restauração do estacionamento se iniciou com a demolição dos canteiros existentes nos bolsões, além da passarela para pedestre que dava acesso a instituição conforme figura 40.

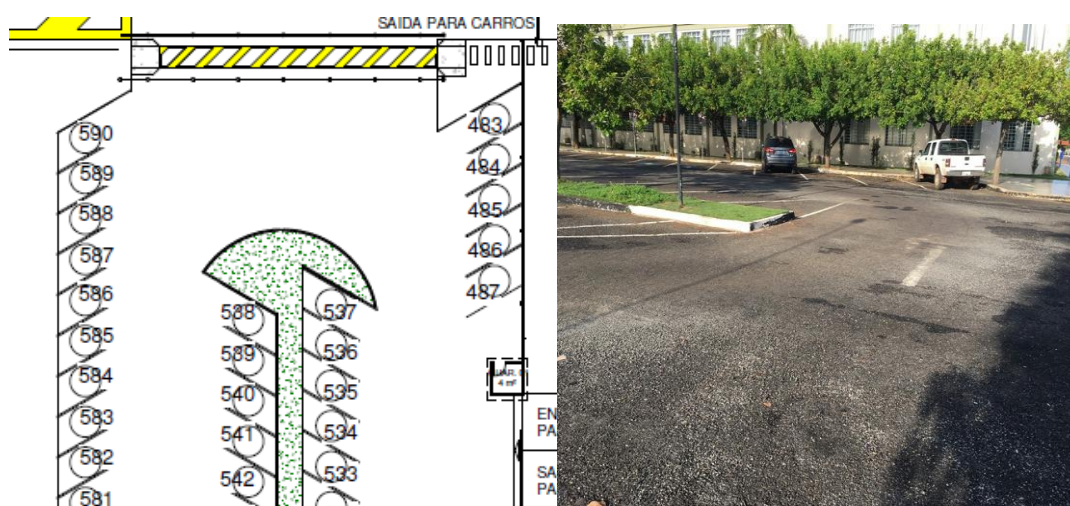
Figura 38 - Canto dos Bolsões

Após a retirada da passarela de pedestre, realizou-se a demolição dos cantos em forma de meia lua de todos os bolsões. Conforme figura 38, a instituição não solicita através do projeto a eliminação desses cantos nos bolsões destinados aos professores. Uma melhora significativa, pois beneficia o trânsito neste local ampliando a circulação dos veículos.

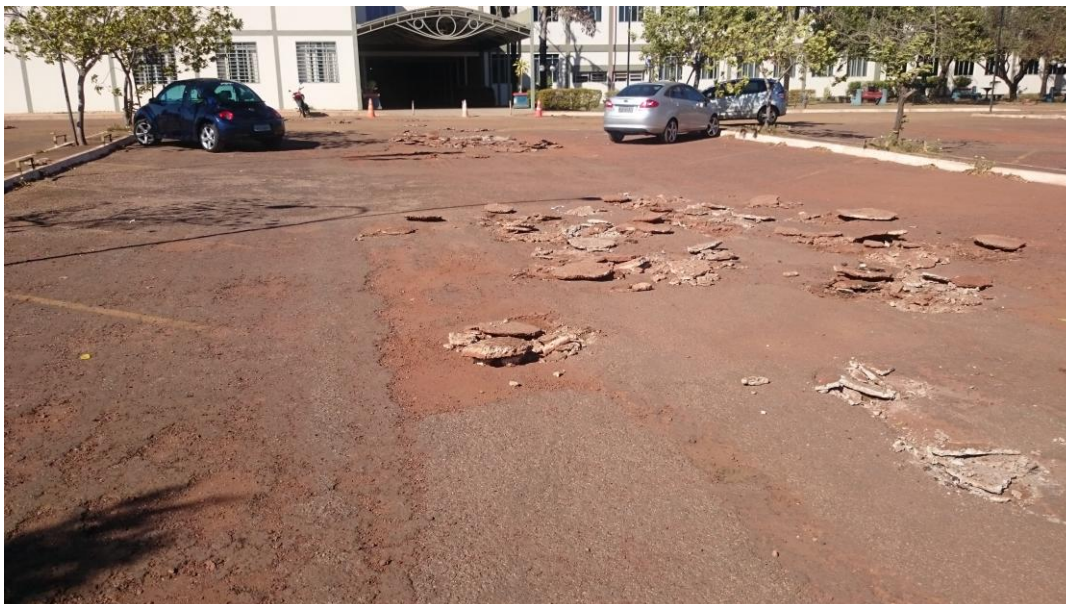
Figura 39 - Retirada de Tapa Buracos

O próximo passo realizado na restauração foi a retirada do tapa buracos em concreto executado pela instituição para minimizar as panelas existentes em diversos pontos do estacionamento de acordo com a figura 39. Esse procedimento

não foi adequado ao tipo de pavimento existente, pois o tapa buraco é de material rígido e o pavimento de material flexível.

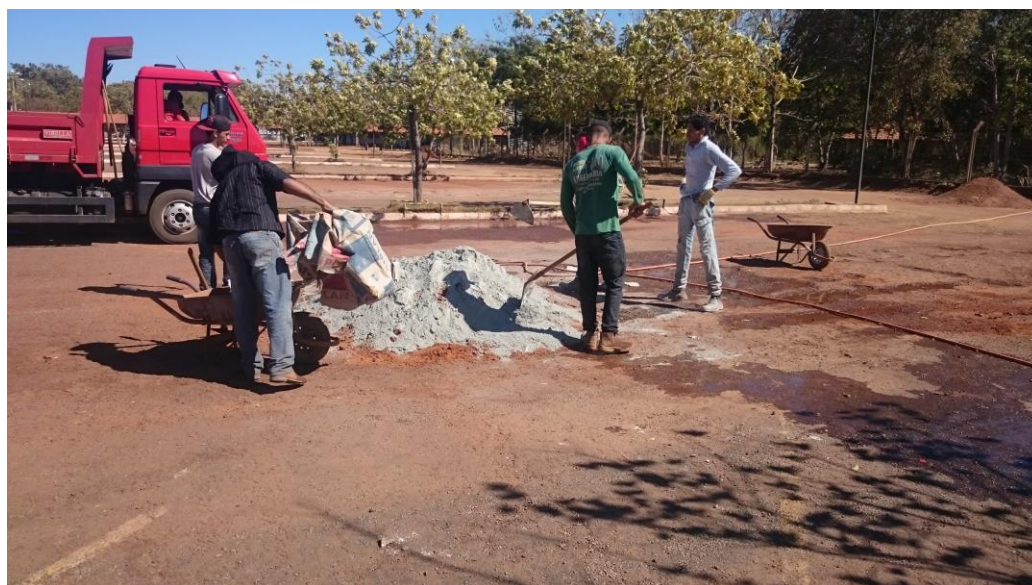
Figura 40 - Mistura De Solo Com Cimento

Posteriormente a remoção do tapa buracos, foi realizada a aplicação de solo-cimento sem qualquer requisito por norma para taxa de cimento para um volume de material de base, conforme figura 40 e 41. Também não houve preocupação em compactar esse material no tapa buraco, que futuramente pode causar manifestações patológicas devido essa inexistência de compactação.

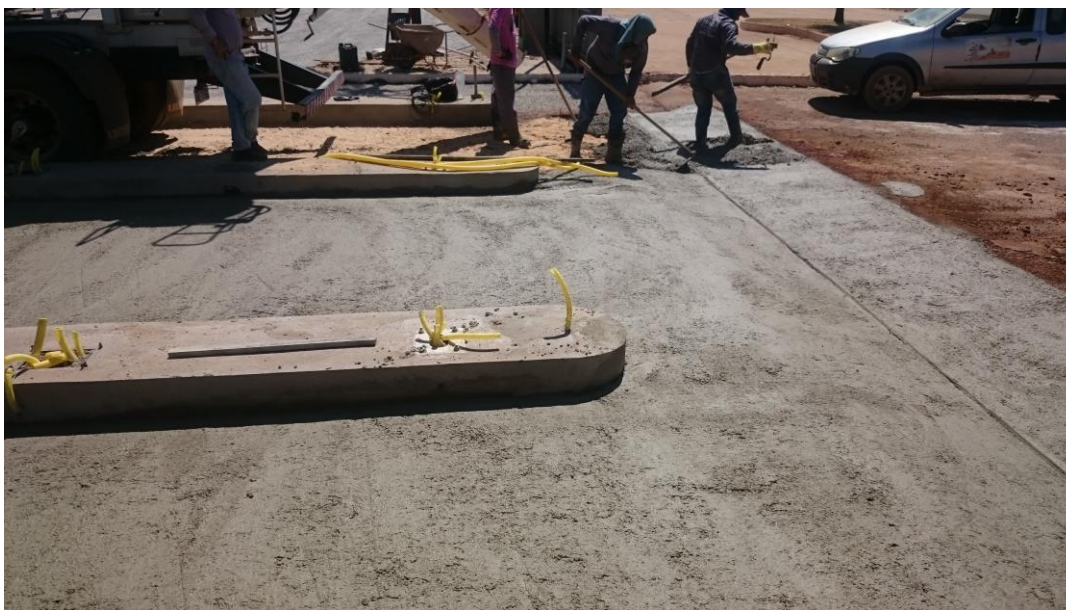
Figura 42 - Execução da Rampa de Acesso do Estacionamento

Ao mesmo tempo em que se efetuavam o tapa buracos com solo-cimento, também se executava as rampas de acesso para veículos do estacionamento em concreto, pois é um local onde apresenta muitas frenagens e acelerações. Portanto, a solução foi adequada à situação para minimizar as futuras manifestações patológicas nessa região.

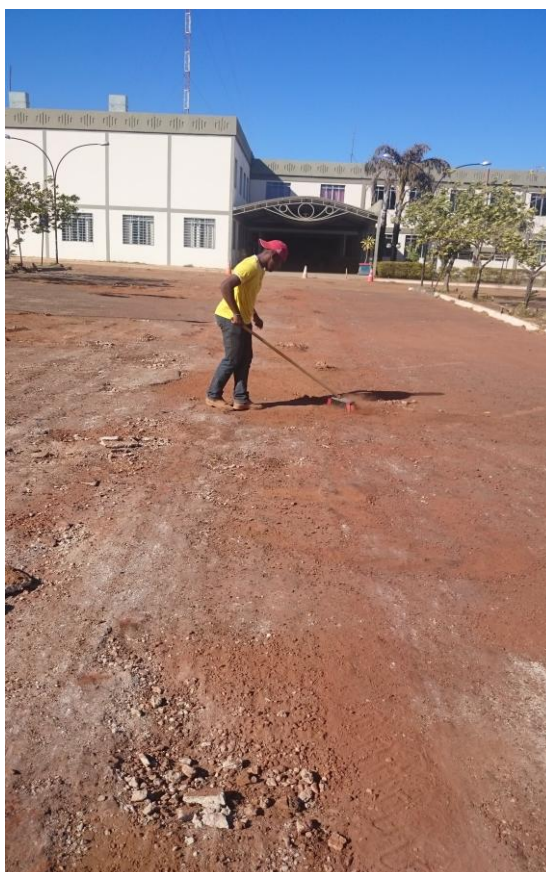
Figura 43 – Varredura do Estacionamento

Em seguida foi executada a varredura de todo o estacionamento para receber o revestimento asfáltico. Conforme a figura 43 pode ser observada que a varredura foi operada manualmente com vassouras onde não permite uma limpeza bem eficiente. Nesse caso poderia ter sido priorizado a utilização de vassouras mecânicas, pois ia permitir uma melhor limpeza e conseqüentemente uma aderência melhor entre o material de impermeabilização e ligação no revestimento.

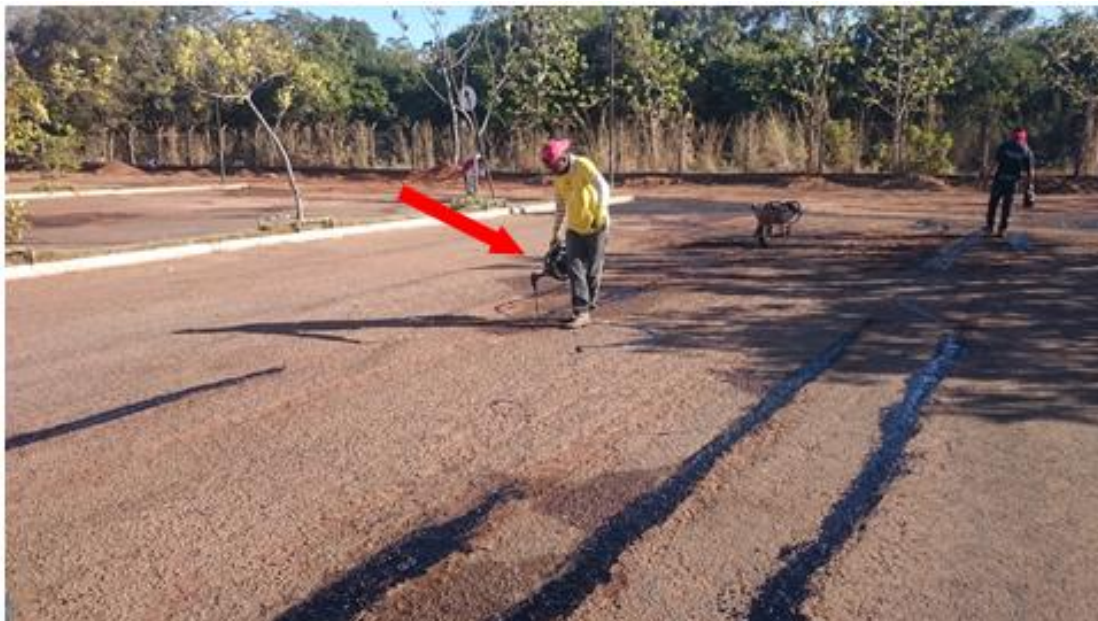
Figura 44 - Aplicação de CM-30

O próximo passo efetuado pela empresa responsável pela recuperação foi a aplicação de CM-30 para impermeabilizar local onde já não apresentavam revestimentos como, por exemplo, nos cantos dos bolsões onde ocorreu as demolições, na região dos tapa buracos e em diversos pontos do estacionamento onde o material de base já era aparente. Como pode ser observado na figura 44, esse serviço foi executado com regador de jardim, um aparelho não recomendado para essa atividade. O mais adequado seria um caminhão espargidor, pois permite que se aplique as taxas adequadas para esse serviço.

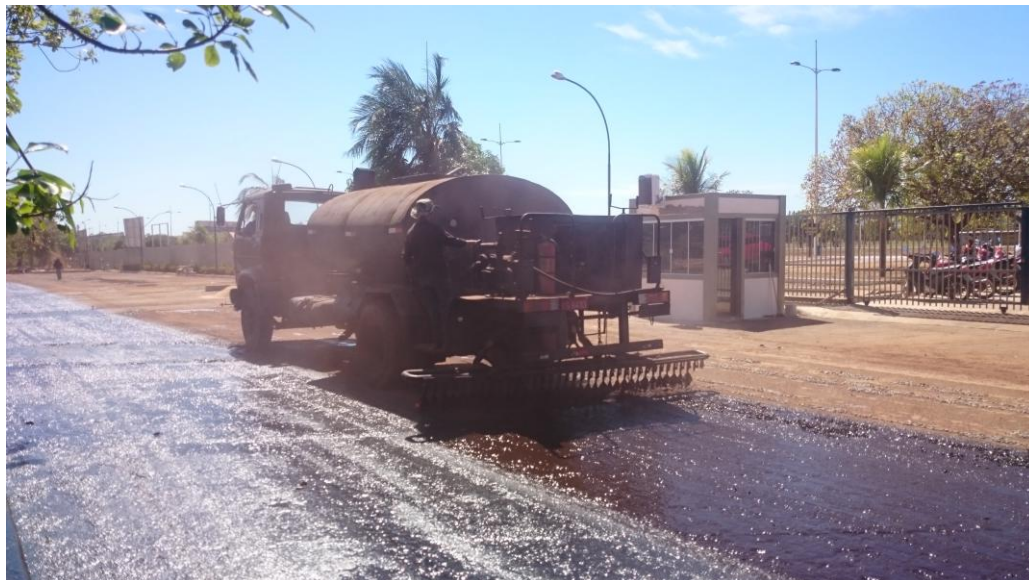
Figura 48 - Aplicação de RR-2C

Posteriormente se deu inicio a aplicação de material ligante por etapas, preenchendo um bolsão por vez. O material ligante empregado no estacionamento foi o RR-2C, onde foi utilizado o caminhão espargidor para realizar esse serviço. Nessa etapa também não se coletaram as taxas para verificar se estavam aplicando

os materiais corretamente. Taxas essas que se não forem obedecidas, há grande chances de apresentar manifestações patológicas como, por exemplo, exsudação e desgaste.

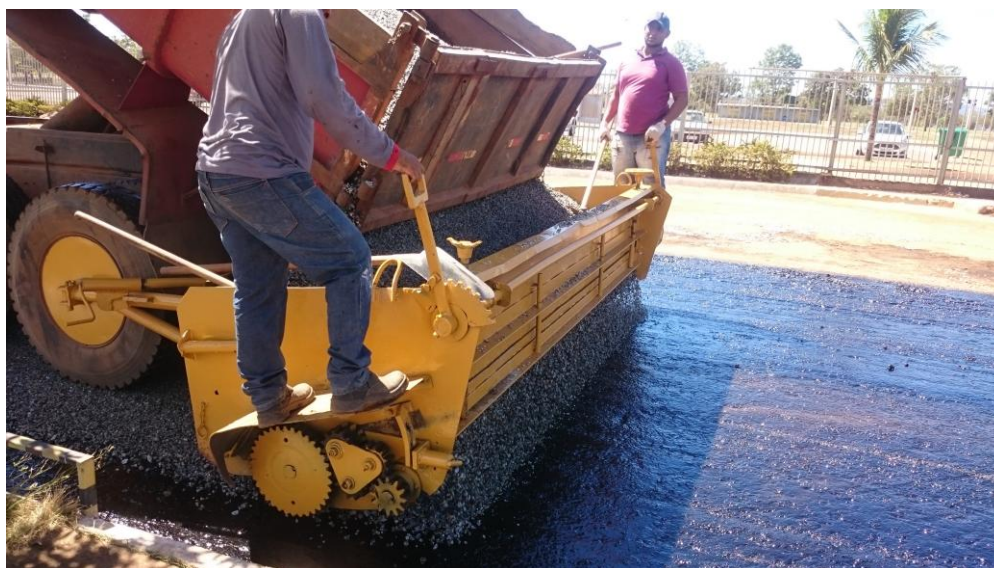
Figura 49 - Distribuição de Agregados Graúdo

Depois de aplicar o material ligante por partes nos bolsões, se deu inicio a aplicação dos agregados, onde foi aplicada a brita 0 utilizando o caminhão caçamba juntamente com um distribuidor de agregados. Nessa etapa também não se coletou amostras para calcular as taxas de aplicação de agregados por metro quadrado.

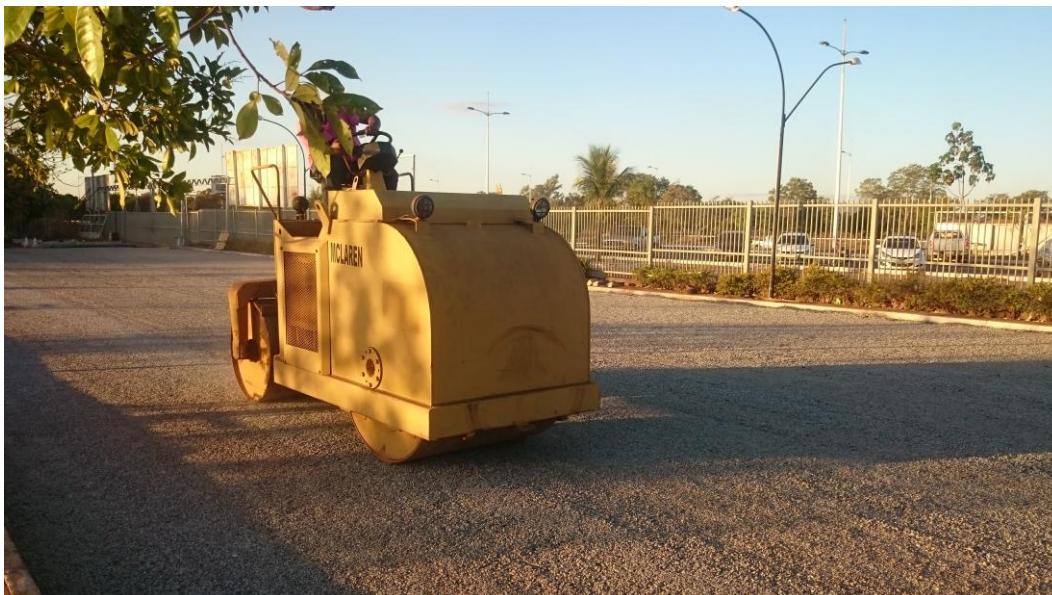
Figura 50 - Compactação dos Agregados

Posteriormente a aplicação dos agregados em boa parte do estacionamento, realizou-se a compactação através do compactador tandem. Conforme a figura 50, pode se observar que a compactação se deu início das bordas do pavimento para o centro do mesmo, atendendo as condições impostas pela literatura.

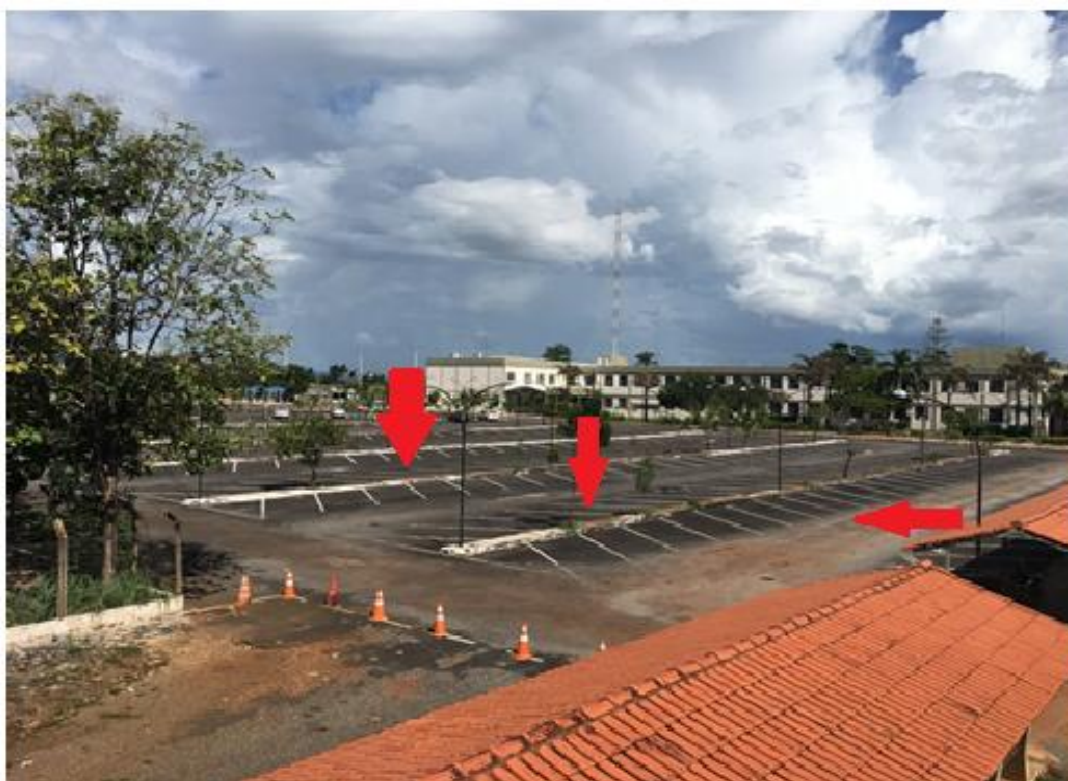
Figura 55 - Execução das Demarcações

O primeiro ponto notado foi às demarcações de estacionamento que divergiram do projeto apresentado pela instituição. Alguns bolsões foram projetados para os veículos estacionarem em vagas de 45º de marcha ré, porém o executável foram todas para entrar de frente, isso permitiu uma melhora significativa tanto para manobra quanto ao trafego dentro do estacionamento. Outro ponto observado foi no bolsão dos professores, onde as vagas próximas a saídas foram executadas em 90º e o projeto apresentava em 45º. Conforme o Anexo C e a figura a seguir, são perceptíveis as divergências do projeto e da execução.

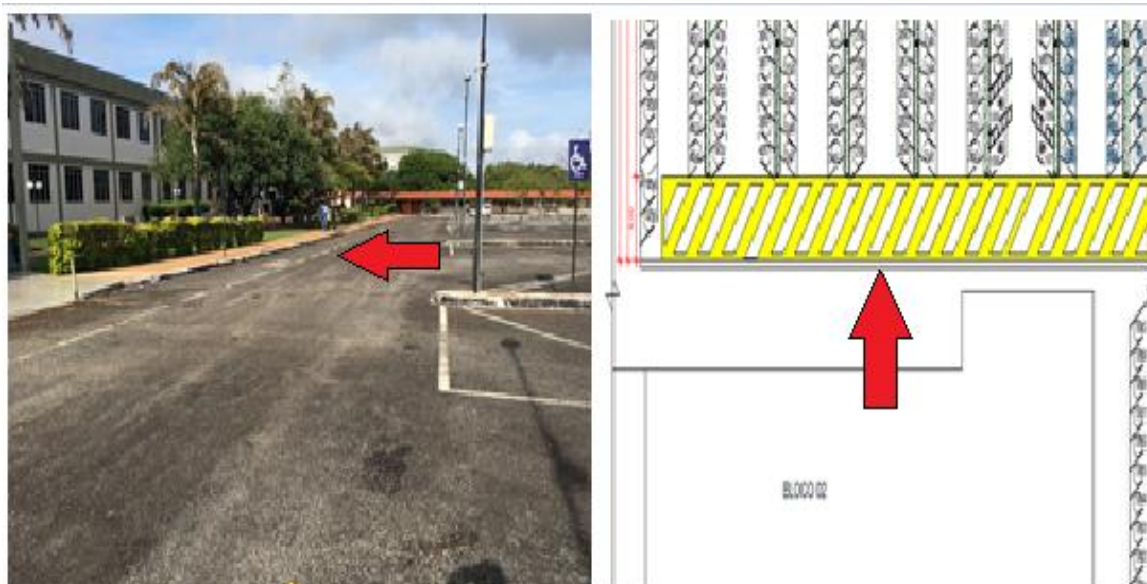
Figura 56 - Vagas Para Motocicletas

Outra alteração observada foi próxima ao hall de entrada (Capela), pois no projeto prevê apenas circulação de veículos, já o executável destinou essa região

para vagas de motocicletas, onde permitiu uma proximidade do condutor a instituição e mesmo assim apresentaram uma boa circulação para saída de veículos nessa região. A figura a seguir apresentará essa alteração.

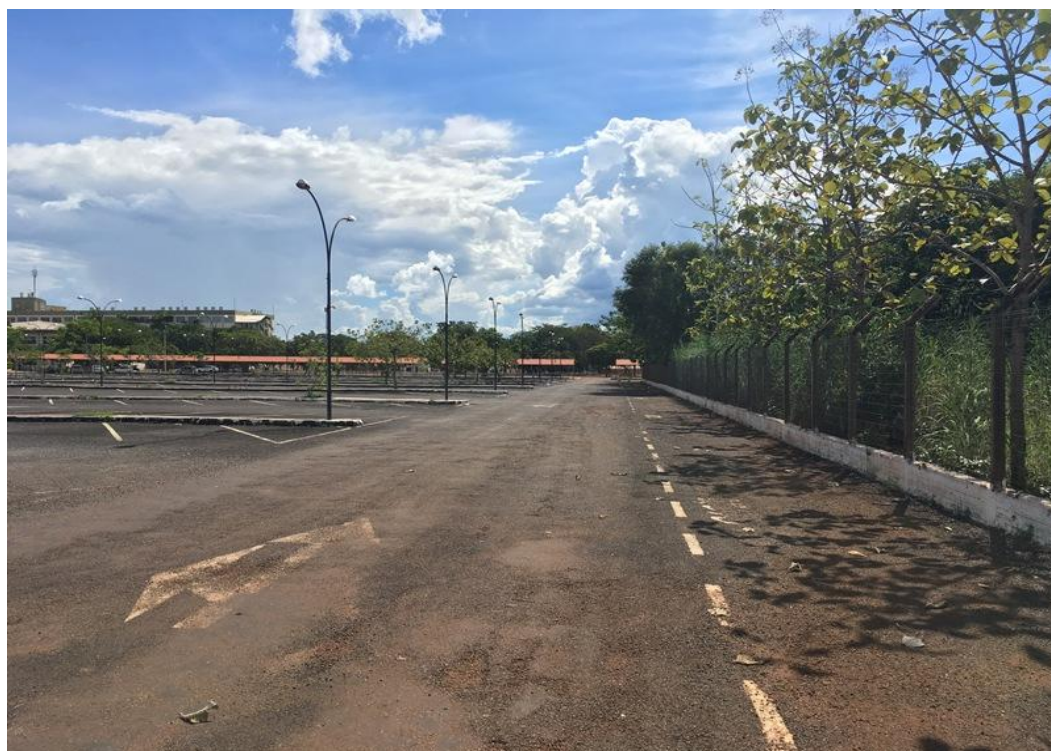
Figura 58 - Sinalização de Velocidade Máxima

Para manter a segurança de quem trafega por uma via ou estacionamento, deve-se impor velocidades máximas através de placas verticais de regulamentação. Foi constatado que em nenhum ponto do estacionamento, tanto para alunos como para os docentes não possuem esse tipo de sinalização, comprometendo a segurança de quem ali transita.

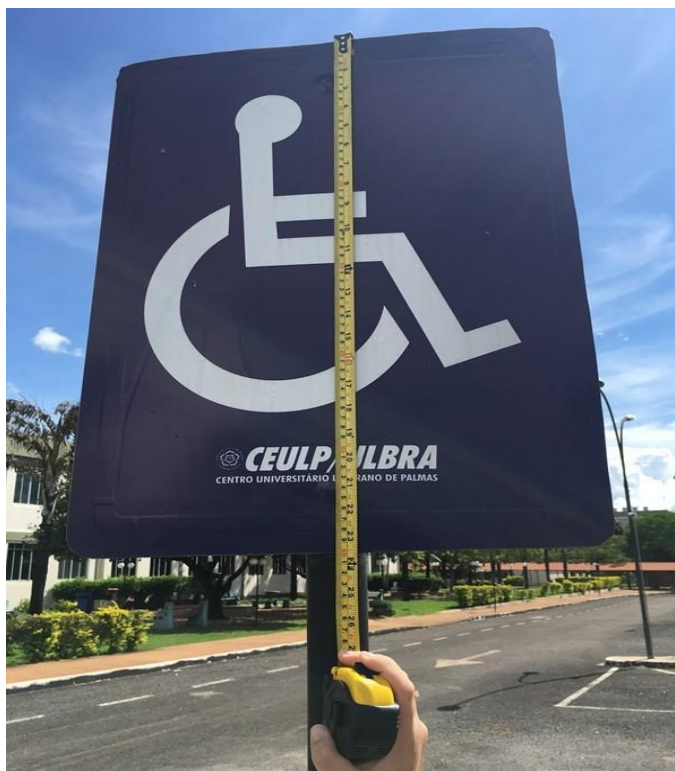
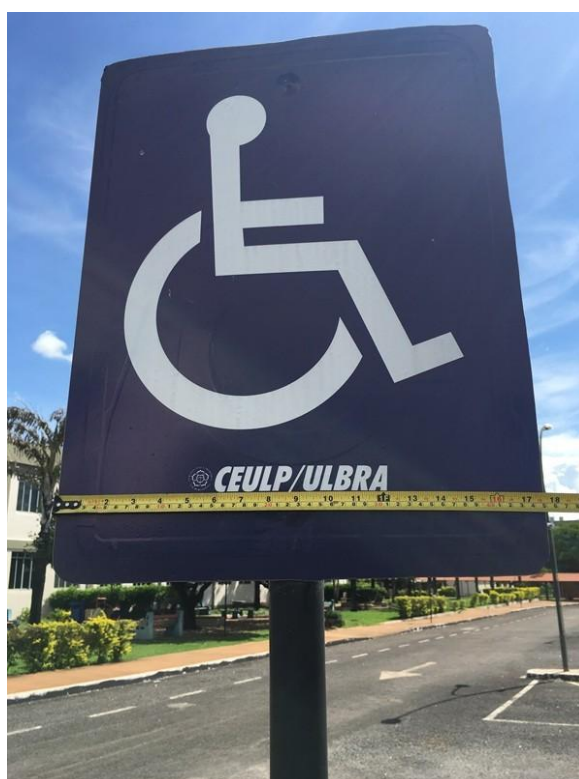
Foram verificadas também que algumas placas de sinalizações verticais estão em desacordo com a norma como, por exemplo, as placas antigas utilizadas para indicar vagas reservadas para portadores de necessidades especiais. As dimensões mínimas para esse tipo de sinalização é de 50cm de largura por 70cm de altura. Como pode ser percebido nas figuras a seguir, as dimensões apresentam 60cm de altura por 45cm de largura.
