AVALIAÇÃO DE MANIFESTAÇÕES PATOLÓGICAS NA TO-164 ENTRE OS
MUNICÍPIOS DE XAMBIOÁ E ARAGUANÃ – TO

Trabalho de Conclusão de Curso (TCC) II
elaborado e apresentado como requisito parcial
para obtenção do título de bacharel em
Engenharia Civil pelo Centro Universitário
Luterano de Palmas (CEULP/ULBRA).

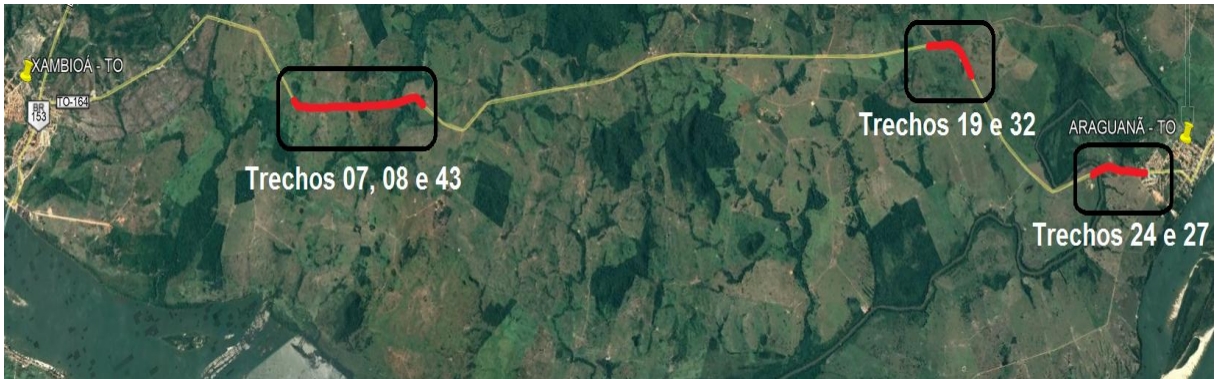
Figura 26: Localização dos Trechos em Péssimo estado.

14% em estado Péssimo, onde o pavimento possui defeitos generalizados com correções prévias em toda sua extensão, com degradação do revestimento e de suas demais camadas.

É importante frisar que não houve a ocorrência de trechos em ótimo estado de conservação, ou seja, nenhum trecho foi classificado como ótimo estado de conservação. Todos os 50 (cinquenta) trechos foram classificados sendo bons, regulares, ruins ou péssimos, como pode ser observado no gráfico abaixo:
