**PATOLOGIAS EM PAVIMENTO FLEXÍVEL: Avaliação nas estações de transporte público  
Apinajé, Xambioá e Krahô em Palmas-TO**

Ana Beatriz Resplande de Andrade  
PATOLOGIAS EM PAVIMENTO FLEXÍVEL: avaliação nas estações de transporte público  
Apinajé, Xambioá e Krahô em Palmas-TO

Trabalho de Conclusão de Curso (TCC) II elaborado e apresentado como requisito parcial para obtenção do título de bacharel em Engenharia Civil pelo Centro Universitário Luterano de Palmas (CEULP/ULBRA).  
Orientador: Prof. Esp. Euzir Chagas.

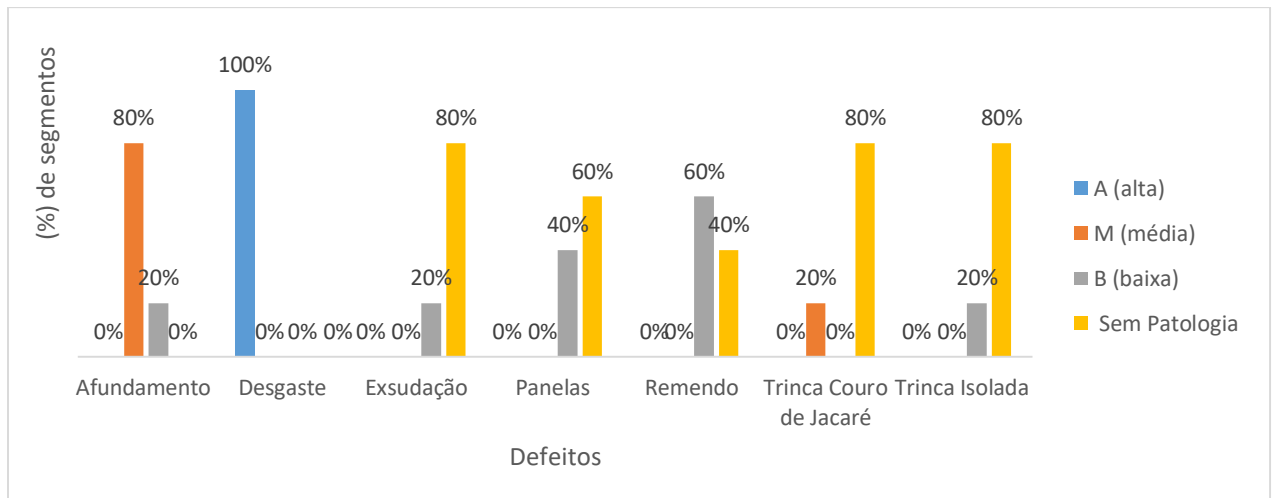
Figura 27- Porcentagem de segmentos com as frequências de cada defeito

Através do formulário, nota-se que todo trecho possui desgaste (D), se caracterizando como alta frequência, com 20 % de trincas isoladas (TR), possuindo Trinca Couro de Jacaré (TJ) sendo frequente em 20%, ao longo trecho pôde observar que as panelas (P) estão presentes em 40%, caracterizando-se como baixa. Os remendos (R) estão presentes em 60% do segmento, possuindo também uma elevada frequência de afundamentos. Os defeitos de exsudação (EX) se classificaram em uma porcentagem de 20%.

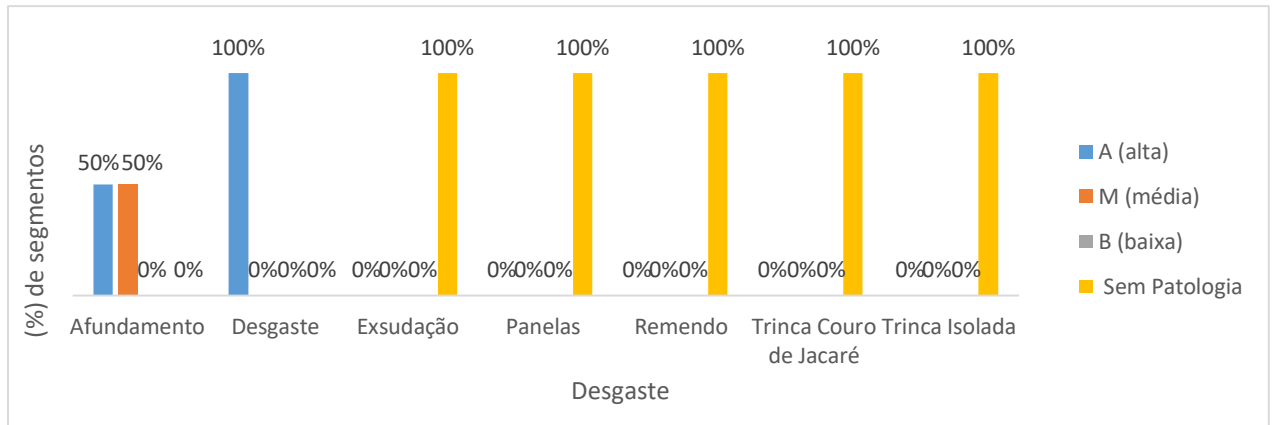
Figura 28- Porcentagem de segmentos com as frequências de cada defeito

O defeito de desgaste está presente em 100% do trecho, sendo a manifestação patológica mais frequente. Em seguida, o afundamento aparece com a porcentagem dividida entre alta e média. As outras manifestações apresentadas no gráfico não foram identificadas no trecho analisado.

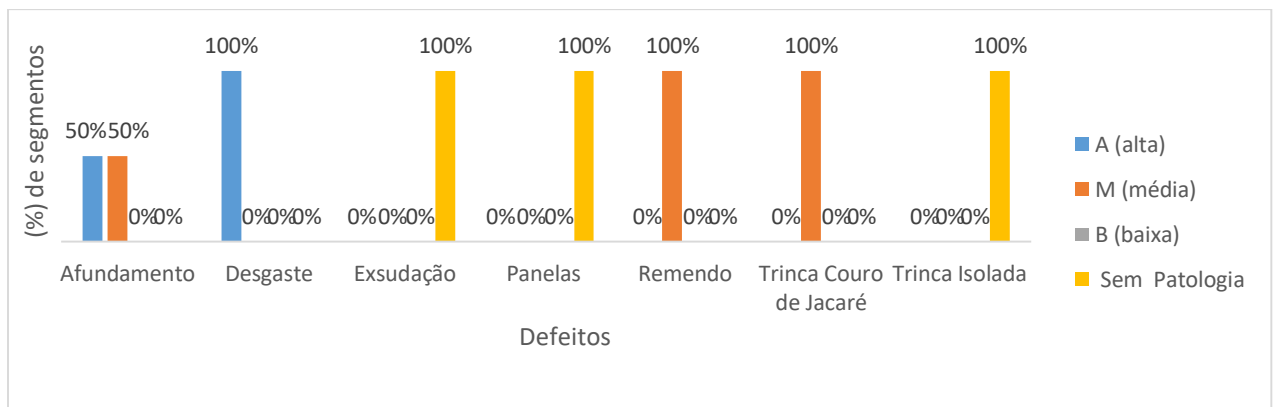
Figura 29- Porcentagem de segmentos com as frequências de cada defeito

De acordo com os dados obtidos através do levantamento visual contínuo prescrito pela norma do DNIT 008/2003 e analisando a Figura 29, foi possível perceber o grande índice de ocorrências de desgastes caracterizando-se como alta, seguidos de afundamentos que se classificaram como alta e média frequência.
