CENTRO UNIVERSITÁRIO LUTERANO DE PALMAS

INSPEÇÃO EM PONTES DE CONCRETO ARMADO COM O AUXÍLIO DA NBR
9452:2016: Estudo de caso em pontes sobre o córrego Sussuapara em Palmas - TO

2019

Trabalho de Conclusão de Curso (TCC) 2 elaborado e apresentado como requisito parcial para obtenção do título de bacharel em Engenharia Civil pelo Centro Universitário Luterano de Palmas (CEULP/ULBRA).

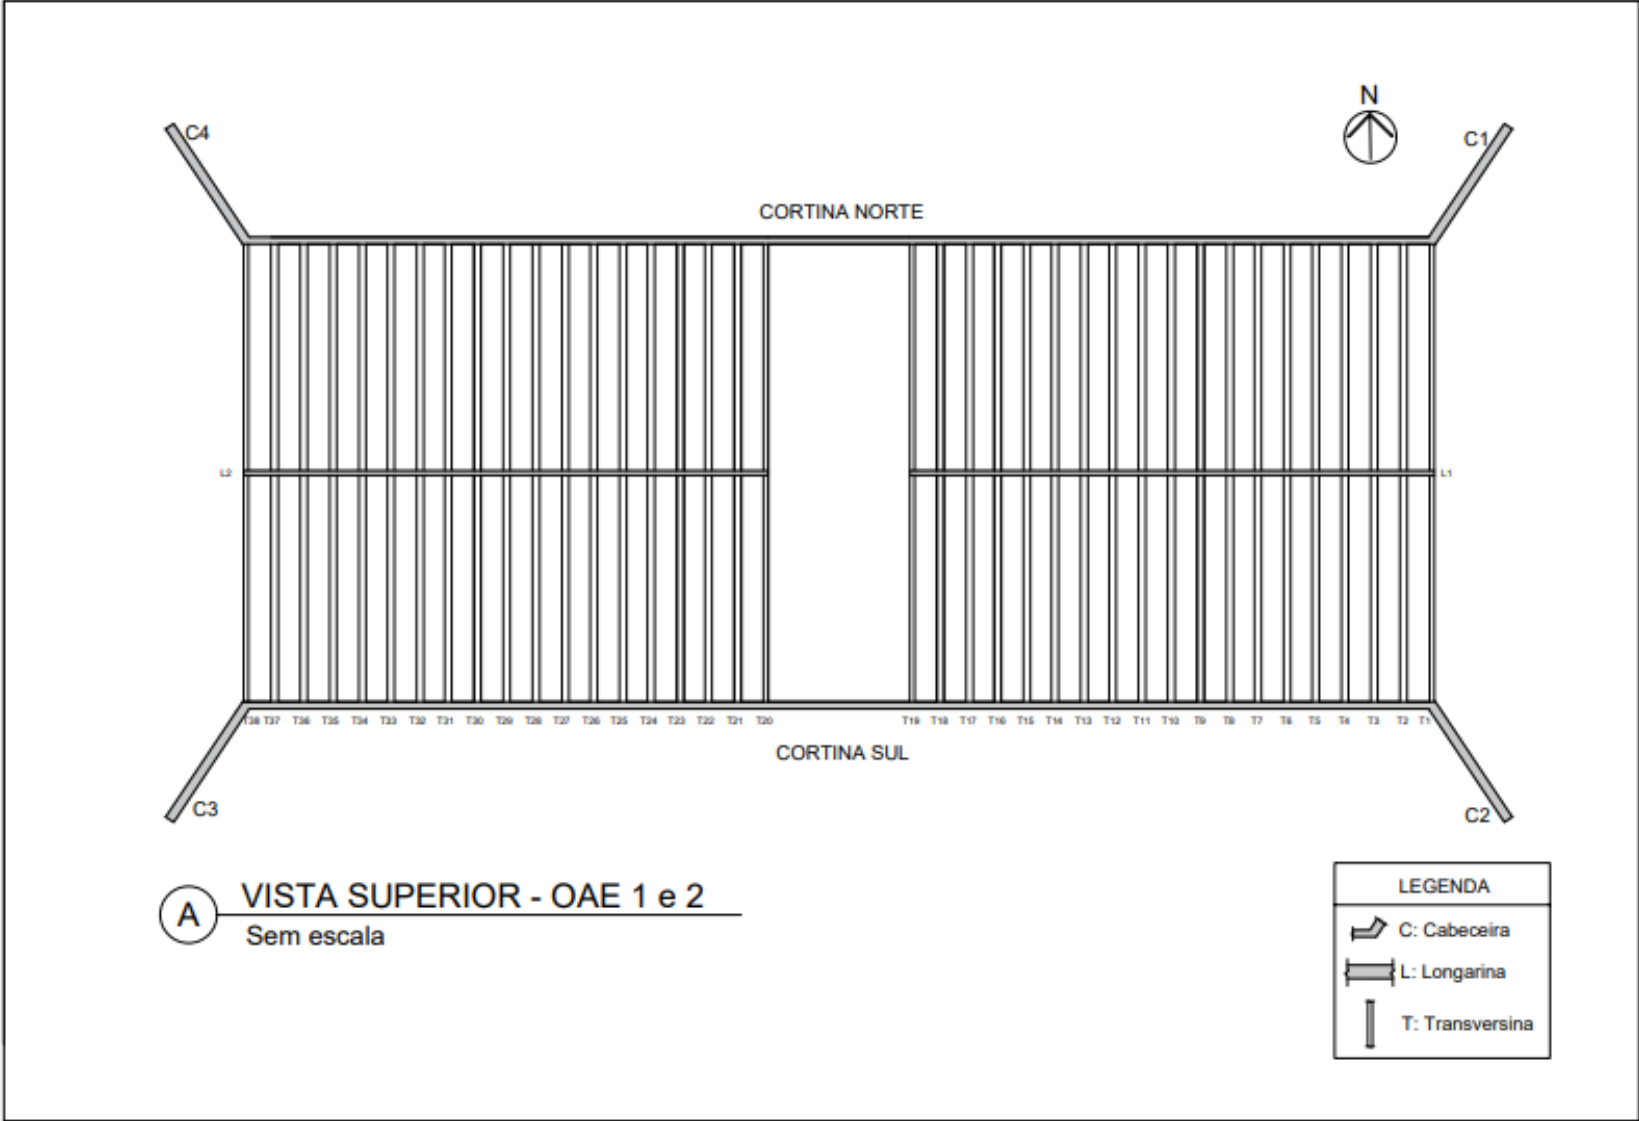
APÊNDICE A – Croqui elaborado das OAE's 1 e 2.

Elementos	Manifestações Patológicas
Cabeceiras	Colapso total C1 e presença de bolor na C2.
Longarinas	Presença de bolor, eflorescência e nicho de concretagem na L1.
Transversinas	Presença de bolor, eflorescência e nicho de concretagem.
Cortina Norte	Presença de bolor, eflorescência e nicho de concretagem.
Cortina Sul	Presença de bolor, eflorescência e nicho de concretagem.
Tabuleiro	Presença de bolor, eflorescência e nicho de concretagem.
Guarda Corpo	-
Guarda Roda	Infiltração, fissura.
Pista de Rolamento	Solevamento e desgaste.

Elementos	Manifestações Patológicas
Cabeceiras	Presença de bolor na C3 e C4.
Longarinas	Presença de bolor, eflorescência e nicho de concretagem na L2
Transversinas	Presença de bolor, eflorescência e nicho de concretagem.
Cortina Norte	Presença de bolor, eflorescência e nicho de concretagem.
Cortina Sul	Presença de bolor, eflorescência e nicho de concretagem.
Tabuleiro	Presença de bolor, eflorescência e nicho de concretagem.
Guarda Corpo	-
Guarda Roda	Colapso no interno, infiltração, fissura.
Pista de Rolamento	Solevamento e desgaste.

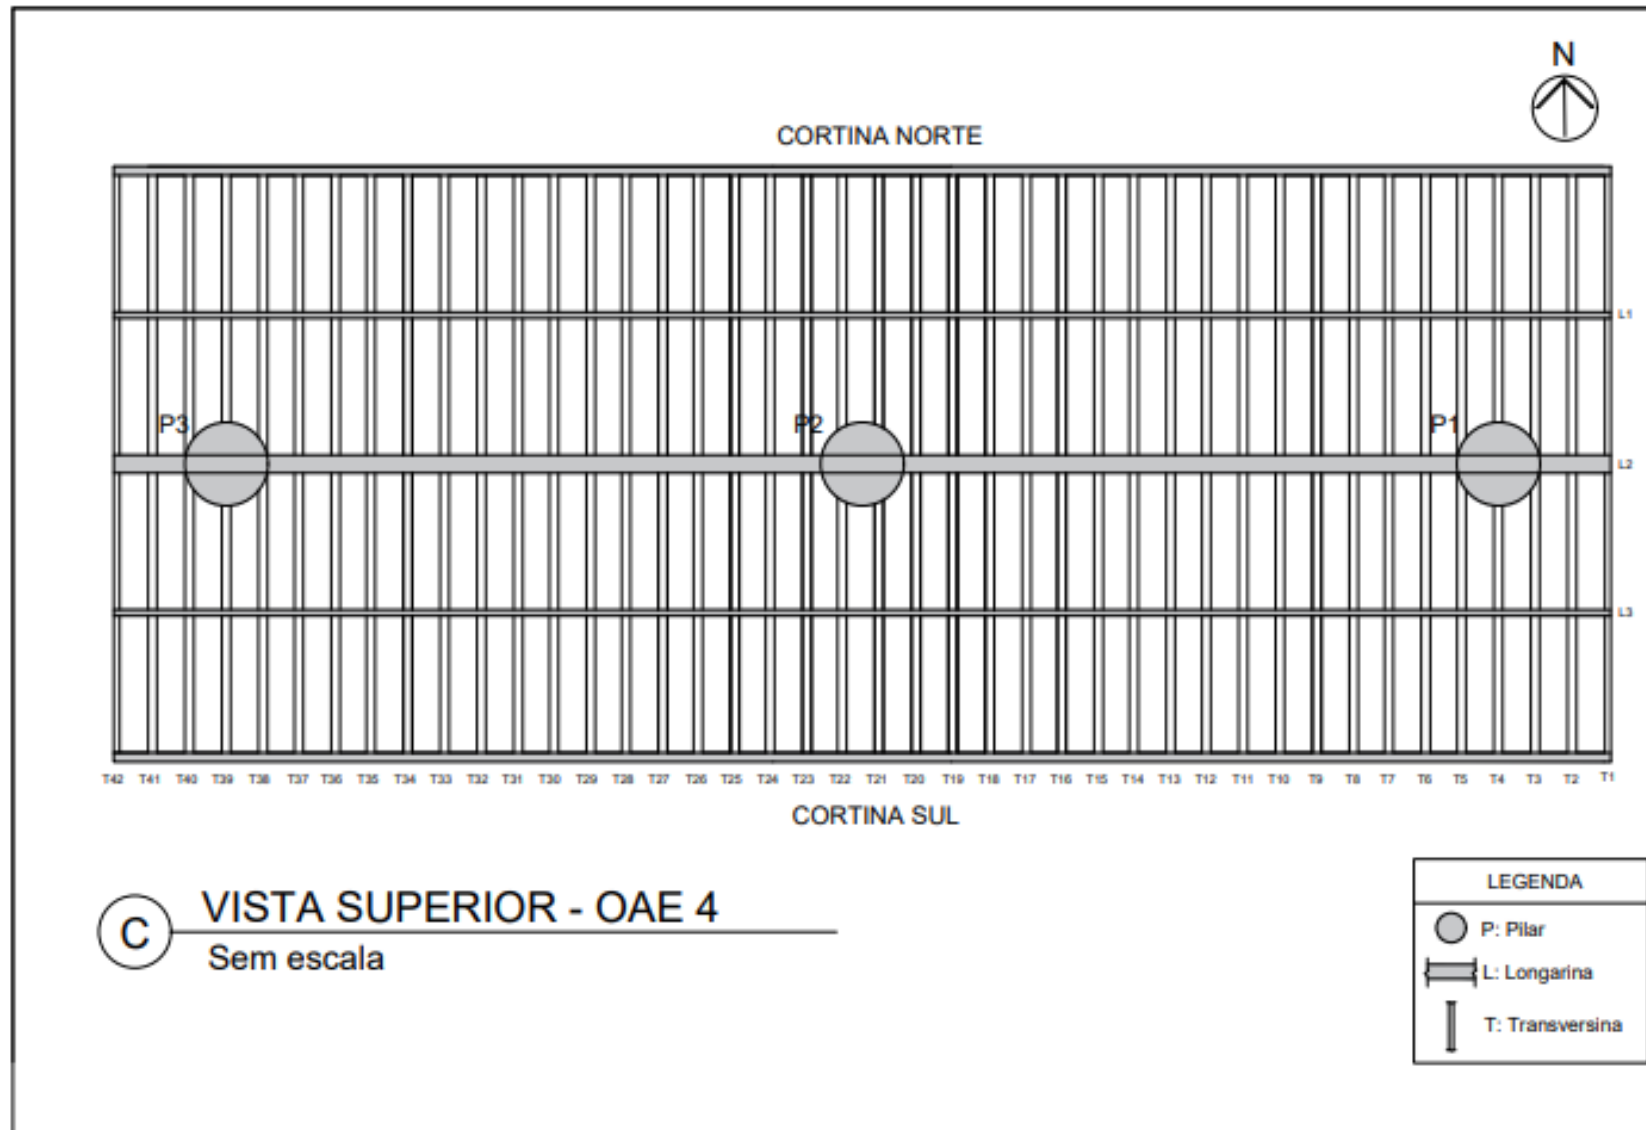
APÊNDICE C – Croqui elaborado da OAE 4.

Elementos	Manifestações Patológicas
Pilares	Desgaste superficial e nicho de concretagem.
Longarinas	Presença de bolor, eflorescência e nicho de concretagem.
Transversinas	Presença de bolor, eflorescência e nicho de concretagem.
Cortina Norte	-
Cortina Sul	-
Tabuleiro	Infiltração, presença de bolor, eflorescência e nicho de concretagem.
Guarda Corpo	Desgaste superficial.
Guarda Roda	Desgaste superficial.
Pista de Rolamento	Solevamento e desgaste.
