# **CENTRO UNIVERSITÁRIO LUTERANO DE PALMAS**

## **ESTUDOS DAS MANIFESTAÇÕES PATOLÓGICAS DE ETAPAS CONSTRUTIVAS EM OBRA INSTITUCIONAL PARALISADA EM PALMAS - TO**

Trabalho de Conclusão de Curso (TCC) I  
elaborado e apresentado como requisito parcial  
para obtenção do título de bacharel em  
Engenharia Civil pelo Centro Universitário  
Luterano de Palmas (CEULP/ULBRA).

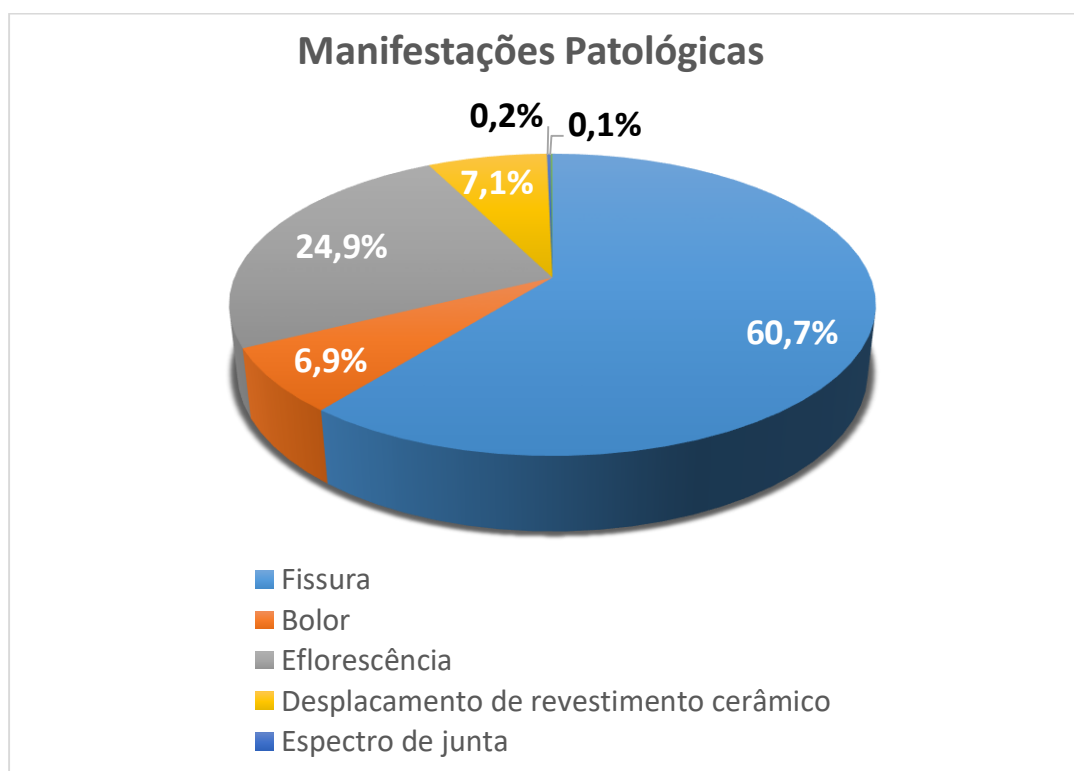
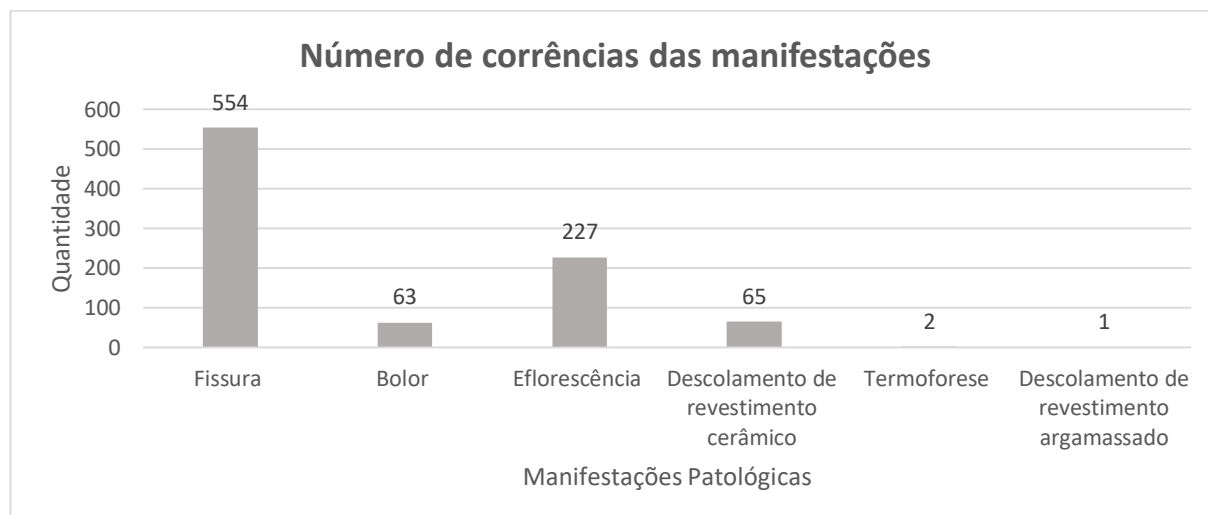
Figura 17- Incidência de diagnóstico

Nos gráficos apresentados observa-se, que a grande maioria dos diagnósticos referentes às manifestações patológicas, detectadas na obra paralisada, são as fissuras, apresentando uma incidência de 554, representando assim, 60,7% das manifestações estudadas. A segunda maior incidência, são as eflorescências, com 227 número de ocorrência, representando 24,9% de todas as manifestações de estudo. Na sequência, com maior incidência vem o deslocamento de revestimento cerâmico, bolor, espectro de junta e por fim veio o descolamento de revestimento argamassado, pois houve somente uma incidência na obra de estudo, e por sua vez, representou apenas 0,1% de todas as manifestações.

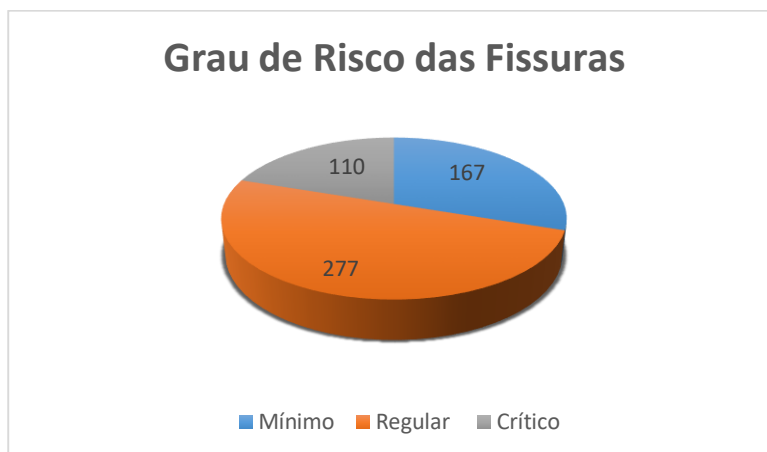
Figura 21 - Grau de risco das fissuras

Já em relação as não conformidade/classificação e o grau de risco, serão apresentadas de todas as 554 fissuras encontradas na inspeção visual. Portanto a não conformidade de todas as fissuras foram de anomalia, e suas classificações de endógena. O grau de risco conforme representado no gráfico a seguir, representado pela Figura 21.

Conforme observado no gráfico, foi encontrado os três graus de risco nas fissuras. Portanto o grau regular obteve o maior número de ocorrência, apresentando 277 das 554 fissuras encontradas, de grau mínimo obteve 167 número de ocorrências, e por fim 110 das fissuras se encontram no grau crítico.

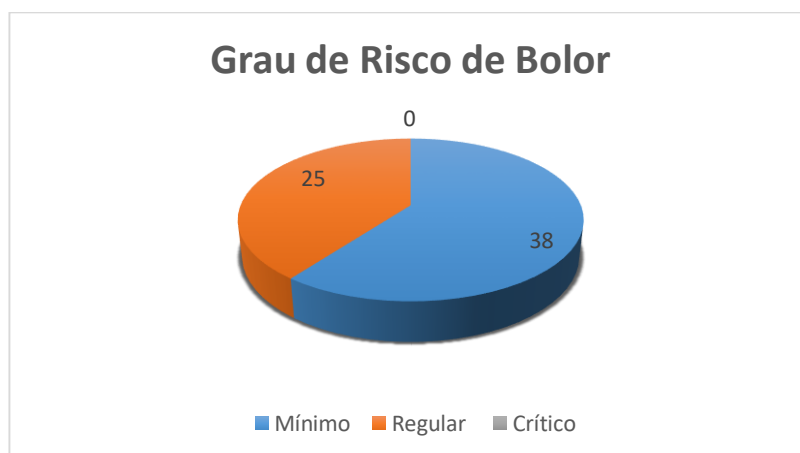
Figura 23 - Grau de risco de bolor

Em relação as não conformidade/classificação e o grau de risco, serão apresentadas de todos os 63 bolores encontrados na inspeção visual. Portanto, a não conformidade de todos foram de anomalia, e a classificação de todos são natural, e o grau de risco conforme representado no gráfico a seguir, representado pela Figura 23.

Conforme observado no gráfico, foi encontrado dois graus de risco de bolores. Logo, o grau mínimo obteve o maior número de ocorrências, apresentando 38 dos 63 bolores encontrados na edificação, e o grau regular obteve 25 ocorrências.

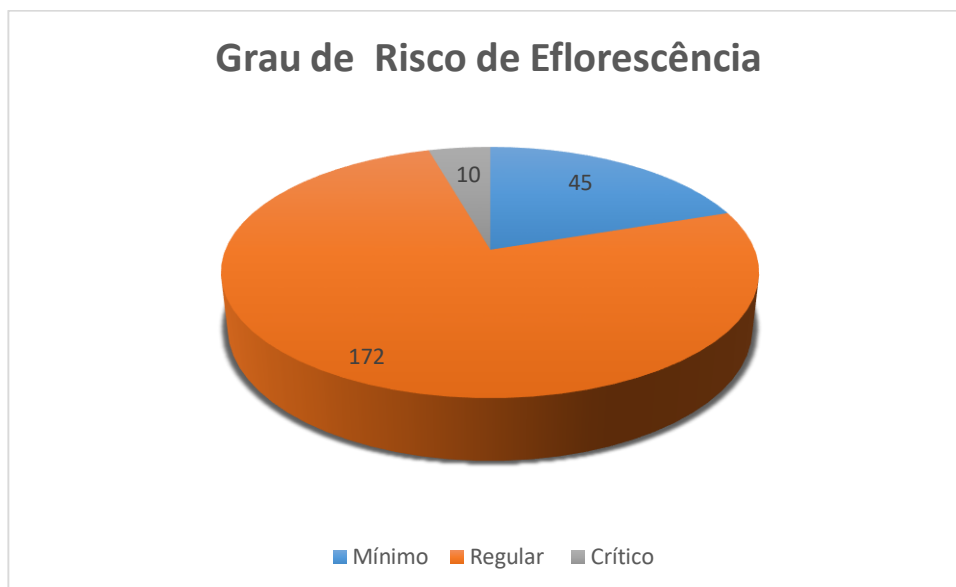
Figura 25- Grau de risco de eflorescência

Agora, as não conformidade/classificação e o grau de risco, serão apresentadas de todas as 227 eflorescências encontradas na inspeção visual. Portanto, a não conformidade de todas, foram de anomalia, e suas classificações como endógena. O grau de risco das eflorescências está representado no gráfico a seguir, apresentado na Figura 25.

De acordo com o gráfico, na inspeção visual foi encontrado três graus de risco nas eflorescências. Logo, o grau regular obteve o maior número de ocorrências, apresentando 172 circunstâncias, o grau mínimo obteve 45 e 10 manifestações se encontram no grau crítico.

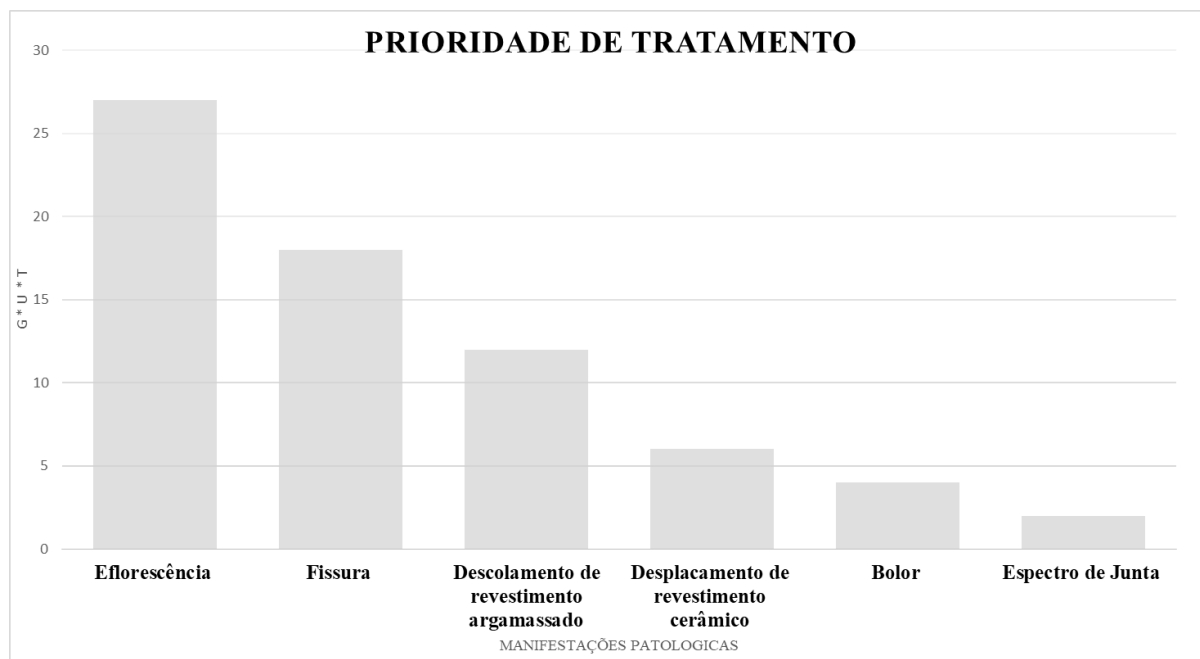
Figura 29 - Grau crítico das manifestações encontradas

Conforme apresentado no gráfico, embora o número ocorrência de eflorescência não seja o maior, ele se encontra como o primeiro na priorização de tratamento, devido principalmente a sua gravidade, urgência e tendência; parâmetros todos preocupantes.

Ao observar o gráfico da Figura 29, tem-se as fissuras em segundo lugar de maior priorização de tratamento. Na sequência, descolamento de revestimento argamassado, deslocamento de revestimento cerâmico, bolor e por fim, a espectro de junta.
