INSPEÇÃO PREDIAL: Um levantamento de leis e diretrizes de inspeção predial vigentes em capitais brasileiras e aplicação através de estudo de caso em uma edificação pública em Palmas – TO

Trabalho de Conclusão de Curso (TCC) II elaborado e apresentado como requisito parcial para obtenção do título de bacharel em Engenharia Civil pelo Centro Universitário Luterano de Palmas (CEULP/ULBRA).

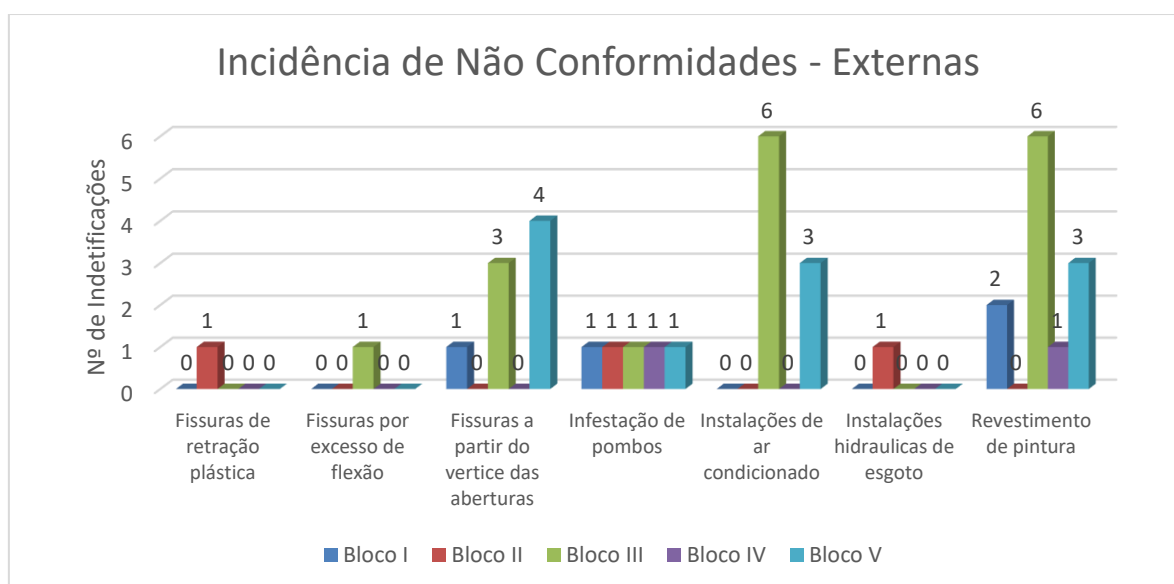
Figura 18 - Incidência de não conformidades externas.

As não conformidades detectadas nos blocos mencionados foram todas classificadas como anomalias, e em sua maioria, estão relacionadas às instalações de ar condicionado expostas e revestimento de pintura - empolamento, eflorescência e bolor - apresentando uma incidência correspondente a 6 (seis) identificações, conforme as Tabelas de inspeção visual. As não conformidades abordadas podem ser observadas na Figura 18.

As possíveis causas de tais anomalias são: improvisação das instalações de ar condicionado, e, para empolamento, perda de aderência devido à infiltração de umidade; para eflorescência, reação química entre compostos hidratados do revestimento após a evaporação da umidade, os quais são levados à superfície do revestimento devido à infiltração de umidade; para o bolor, umidade constante proveniente da água da tubulação de ar condicionado improvisada.

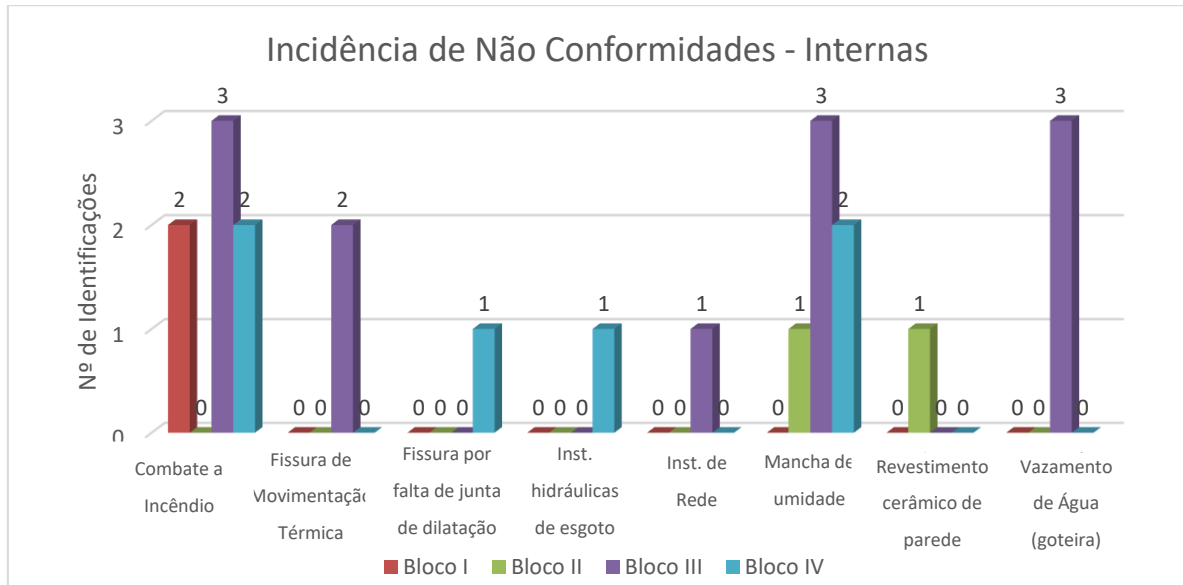
Figura 19 - Incidência de não conformidades internas.

As não conformidades detectadas no bloco mencionado foram classificadas como falhas ou anomalias, e em sua maioria, estão relacionadas ao sistema de combate a incêndio, vazamento de água no forro de gesso (goteiras) e consequentes manchas de umidade, apresentando uma incidência correspondente a 3 (três) identificações, conforme as Tabelas de inspeção visual. As não conformidades abordadas podem ser observadas na Figura 17.

Já quanto ao vazamento de água no forro de gesso provocado por goteiras, e consequentes manchas de umidade, é devido à umidade constante, resultante da central de ar condicionado na laje acima, ou, umidade constante, proveniente de infiltração de água da chuva através de goteira no telhado, infiltrando na laje e posteriormente no forro de gesso.

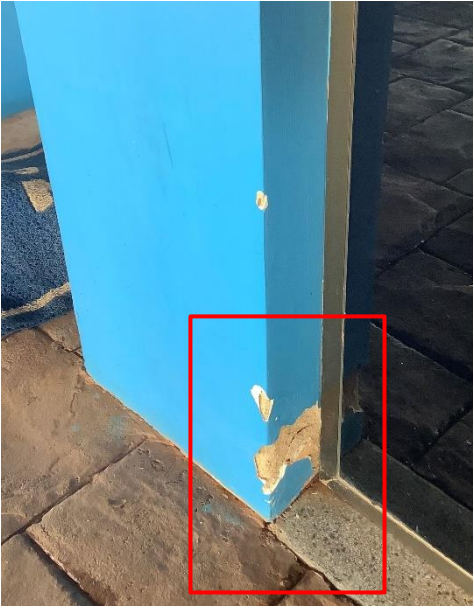
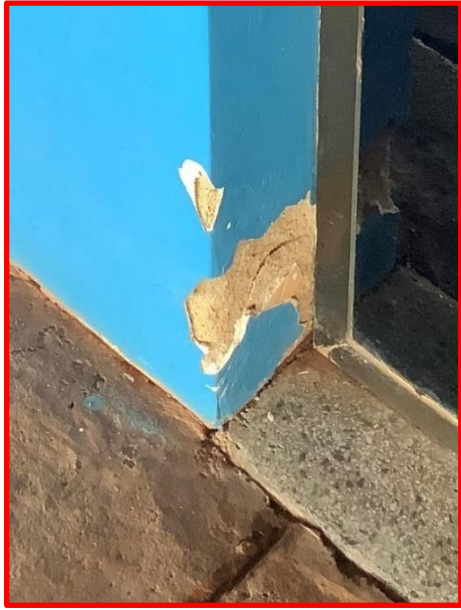
Foto n° 1	Não Conformidade	Sistema

<p>Danificação no revestimento localizada na fachada de acesso ao Bloco</p>	<p>Alvenaria de vedação</p>

<p>Classificação</p>	<p>Possível Causa</p>
	<p>Anomalia - Exógena</p>	<p>1) Provocado por terceiros durante a limpeza do Bloco 2) Provocado pelo impacto durante a abertura da porta</p>
	<p>Grau de Risco</p>	
	<p>Mínimo</p>

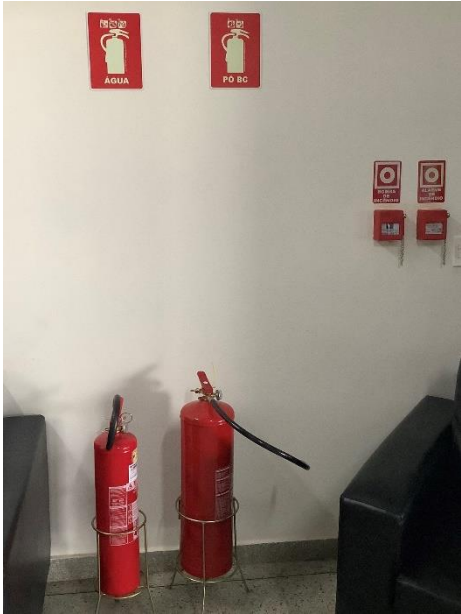
Foto nº 3	Não Conformidade	Sistema

<p>Posição dos extintores de incêndio (água e pó químico BC) contrárias às sinalizações, localizados na recepção do Bloco</p>	<p>Combate a incêndio</p>
	<p>Classificação</p>	<p>Possível Causa</p>
	<p>Falha - Operacional</p>	<p>1) Inversão dos extintores provocado por terceiros 2) Falta de inspeção de extintores, conforme recomenda a NBR 12962:2016</p>
	<p>Grau de Risco</p>	
<p>Médio</p>

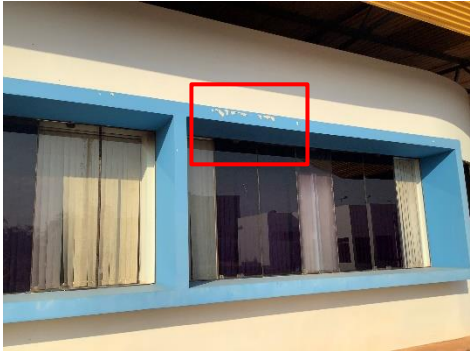
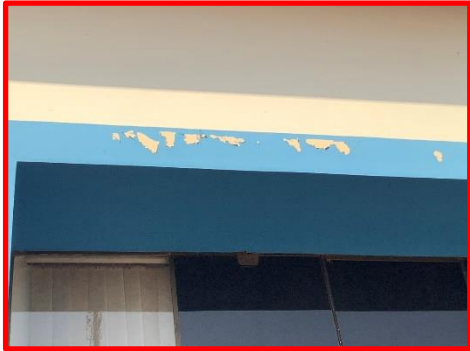
Foto nº 29		Não Conformidade	Sistema

7º	Foto nº 6	Caixa de inspeção exposta (sem tampa)
	Foto nº 32	Ralo sifonado exposto (sem tampa)
8º	Foto nº 7	Fissuras mapeadas de retração plástica
	Foto nº 19	Cabeamento de rede exposto
	Foto nº 29	Descolamento de pintura
9º	Foto nº 14	Instalação improvisada de tubo para drenar acúmulo de água da central de ar condicionado
	Foto nº 39	Instalação improvisada de tubo para drenar acúmulo de água da central de ar condicionado

Descolamento da pintura localizada na fachada lateral do Bloco	Revestimento de pintura
		Classificação	Possível Causa
		Falha - Execução	1) Preparação inadequada da base
		Grau de Risco	1) Tinta não adequada ao substrato
		Mínimo
