AVALIAÇÃO DO PROCESSO DE RECONSTRUÇÃO DE PAVIMENTOS EM OBRA
DE ESGOTO SANITÁRIO, NO MUNICÍPIO DE PALMAS-TO

Trabalho de Conclusão de Curso (TCC II) elaborado e apresentado como requisito parcial para obtenção do título de bacharel em Engenharia Civil pelo Centro Universitário Luterano de Palmas (CEULP/ULBRA).

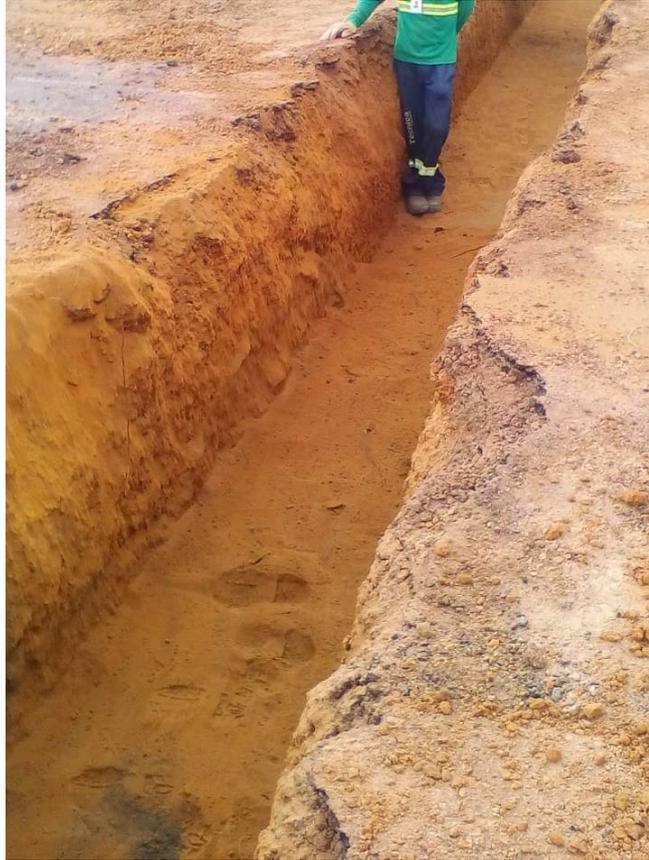
Figura 46:Largura da vala

Em função ao diâmetro, sendo do caso em estudo DN 300mm e profundidade de 1,20m, logo a largura foi de 0,80 m. Na figura 46, pode-se observar a largura da vala.

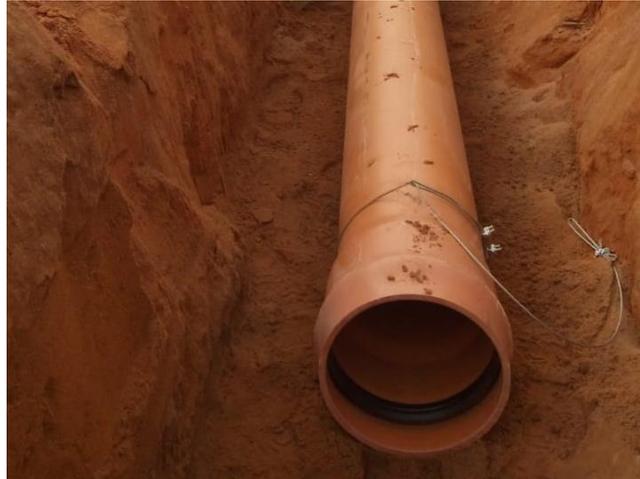
Figura 47: Assentamento da tubulação

Como pode-se observar na figura 47, a tubulação não tem um rigoroso alinhamento em relação à largura da vala. E para o assentamento foi previsto um berço de areia com 10 cm, sendo que esta camada não é fiscalizada em relação a sua espessura, muita das vezes não atendendo os 10 cm que se pretendia alcançar. É possível observar que o berço não está compactado como é previsto pela norma.

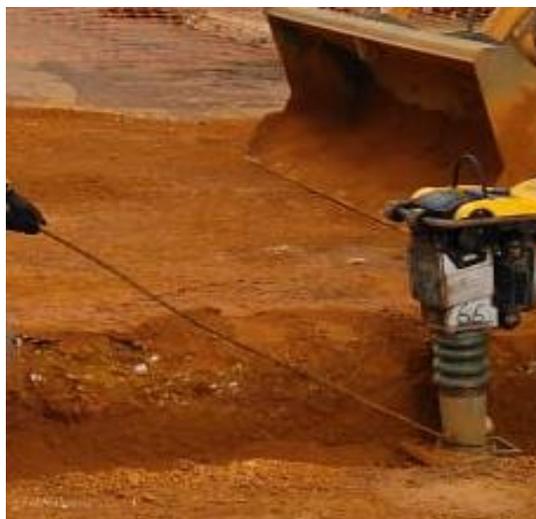
Figura 50: Compactação do reaterro.

Independentemente do tipo de solo, a compactação era realizada através de compactadores mecânicos, conforme a Figura 50, com 20 cm de espessura cada camada. Durante o processo de reaterro não houve controle do grau de compactação do solo, sendo assim, não houve conferência da mesma capacidade de suporte anterior à abertura da vala.

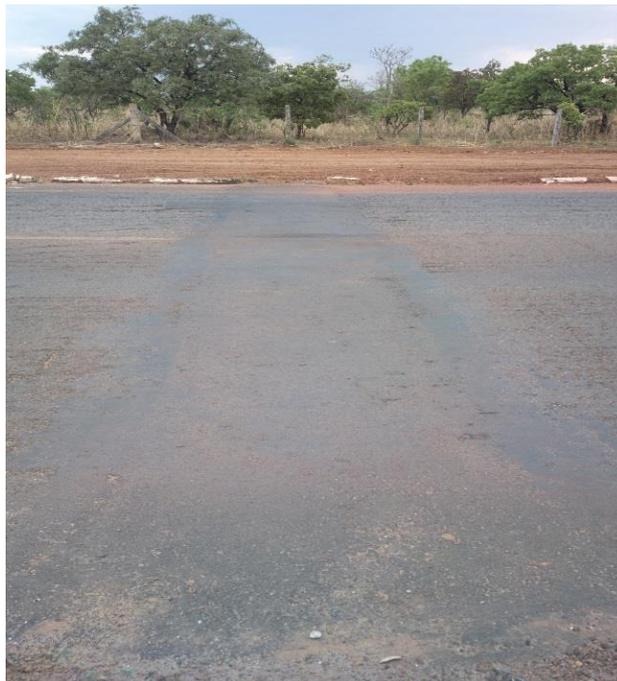
Figura 49: 1º Travessia

A vala escavada foi perpendicular à via, com comprimento médio de 10,90 m. A via apresenta alto tráfego de veículos leves e com presença baixa circulação de linhas ônibus. Como pode-se observar na figura 49.

Observou-se a repavimentação sobre a vala e verificou-se a presença de abaulamento, desgaste superficial, buraco e exsudação como mostra as figuras a seguir:

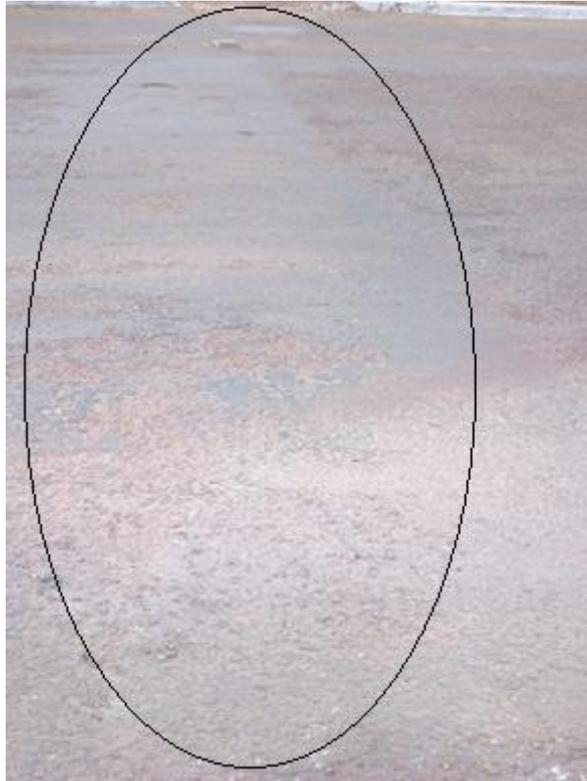
Figura 55: 2º Travessia

A vala escavada foi perpendicular à via, com comprimento médio de 8,5 m. A via apresenta baixo tráfego de veículos, não possui circulação de linhas ônibus. Pode-se observar na figura 55.

Observou-se a repavimentação sobre a vala e verificou-se a presença de desgaste superficial e buracos superficiais e profundos.

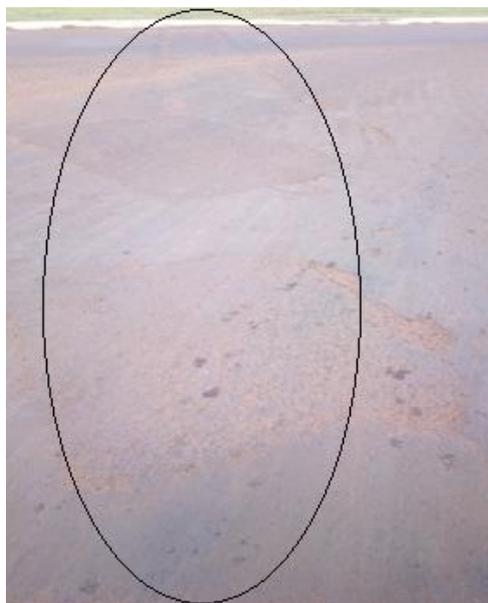
Figura 60: 3º Travessia

A vala escavada foi perpendicular à via, com comprimento médio de 11,90 m. A via apresenta baixo tráfego de veículos, não possui circulação de linhas ônibus. Conforme a figura 60.

Observou-se a repavimentação sobre a vala e verificou-se a presença de remendos, buracos profundos, recalque e exsudação.

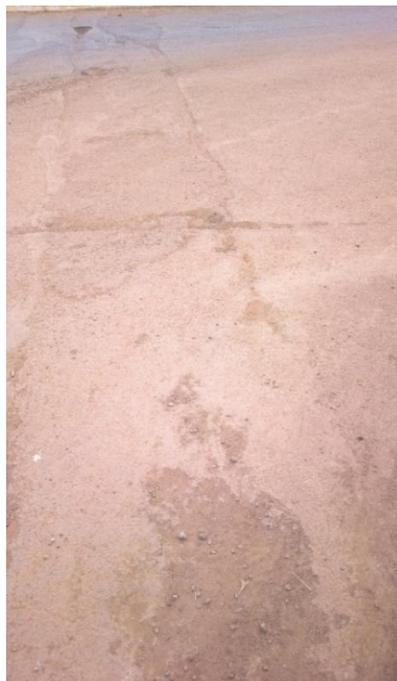
Figura 68: 4º Travessia

A via é de baixo tráfego de veículos, não possui circulação de linhas ônibus. A vala escavada foi perpendicular à via, com comprimento médio de 12 m. Como mostra a figura 68.

Observou-se a repavimentação sobre a vala e verificou-se a existência de desgaste, remendos, panelas e trincas.
