# **CENTRO UNIVERSITÁRIO LUTERANO DE PALMAS**

IDENTIFICAÇÃO E AVALIAÇÃO DE PROCESSOS EROSIVOS OBSERVADOS AO  
LONGO DA LINHA FÉRREA NORTE-SUL

Trabalho de Conclusão de Curso (TCC) II elaborado e apresentado como requisito parcial para obtenção do título de bacharel em Engenharia Civil pelo Centro Universitário Luterano de Palmas (CEULP/ULBRA).

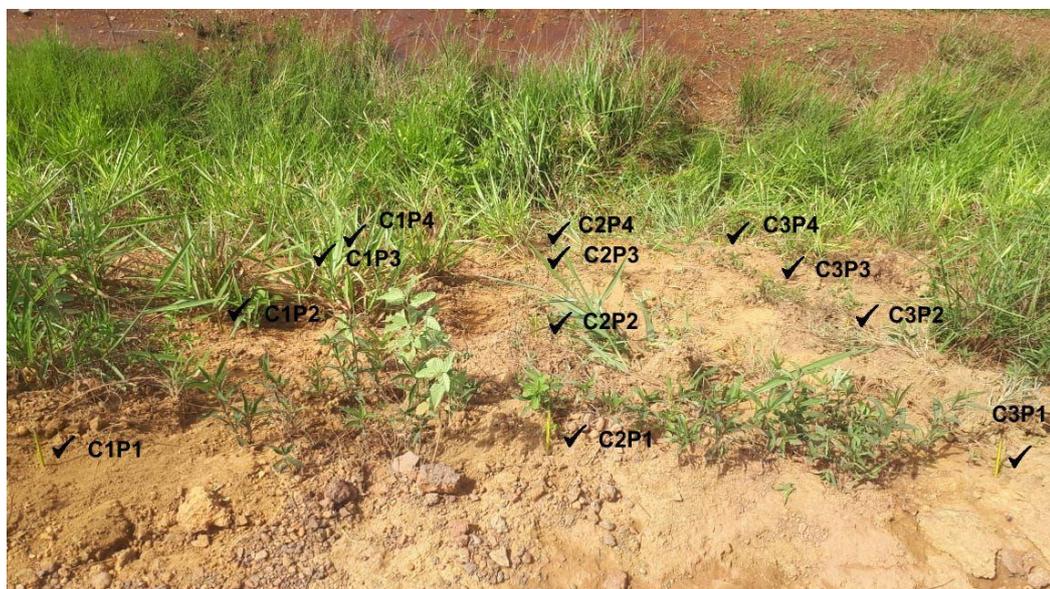
**Figura 7** - Pinos de erosão (KM 11.67)

Foram cravados 12 pinos, todos perpendicular ao solo sendo 3 colunas na vertical de 4 pinos para cada coluna. Os pinos foram cravados a 1 m do outro na vertical e 1,5 m, na horizontal e foram classificados de **C1P1** até **C3P4**, onde **C** corresponde ao numero da coluna e **P** o número do pino.

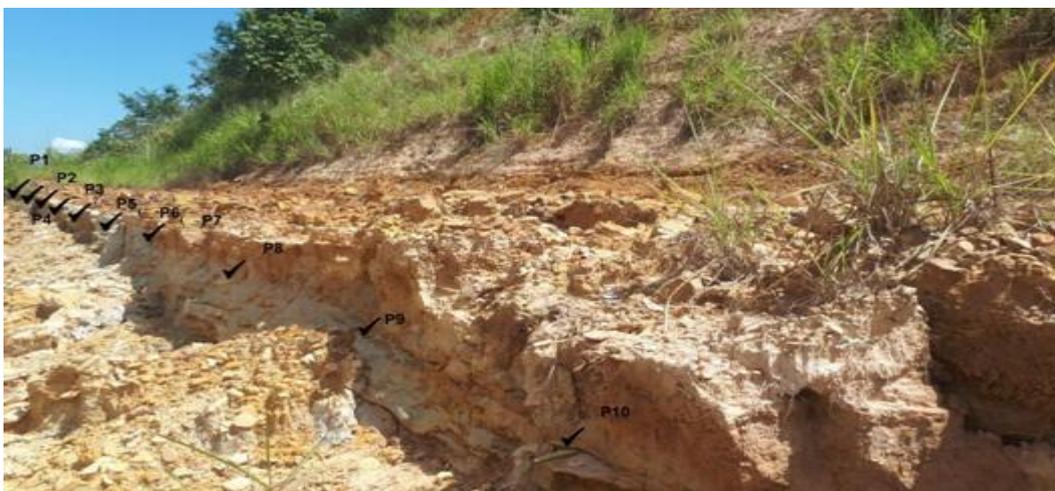
**Figura 8-** Pinos de erosão (KM 13.60)

No segundo processo erosivo foram cravados 10 pinos, todos estando a 25 cm abaixo da superfície do solo, pois foram colocados onde está ocorrendo o deslocamento da berma. Foram cravados com distancia horizontal de 2,5 metros um do outro, não possuindo colunas. Os pinos foram classificados de **P1** até **P10**, onde os pinos foram classificados de **P1** (pino um) até **P10** (pino dez).

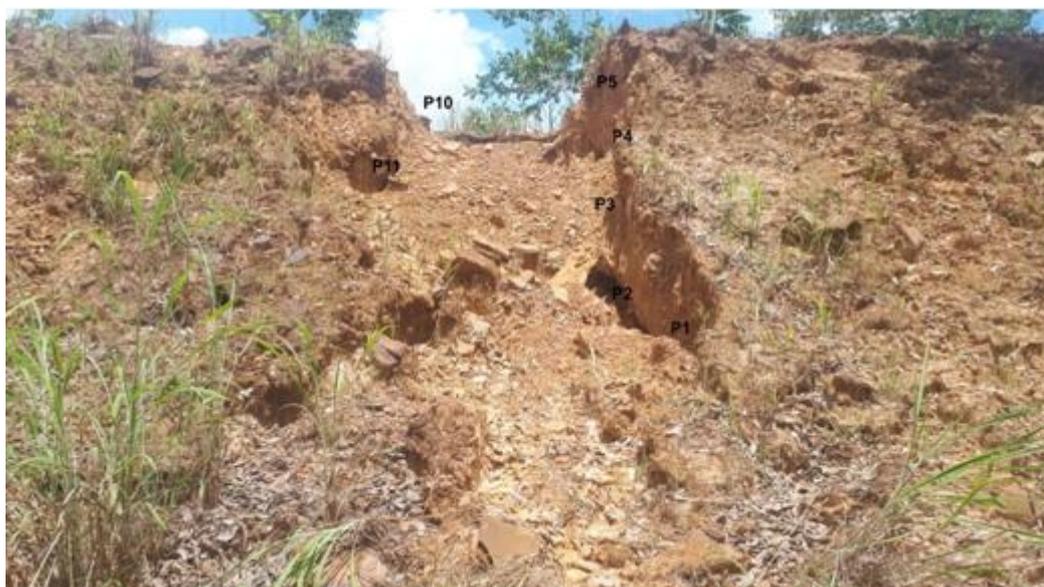
**Figura 9-** Pinos de erosão (KM 15.00/1)

No terceiro processo erosivo foram cravados 11 pinos, todos estando a 50 cm abaixo da superfície do solo (perpendicular a parede da erosão), pois foram cravados onde está ocorrendo o deslocamento. Os pinos foram classificados de **P1** (pino um) até **P11** (pino onze).

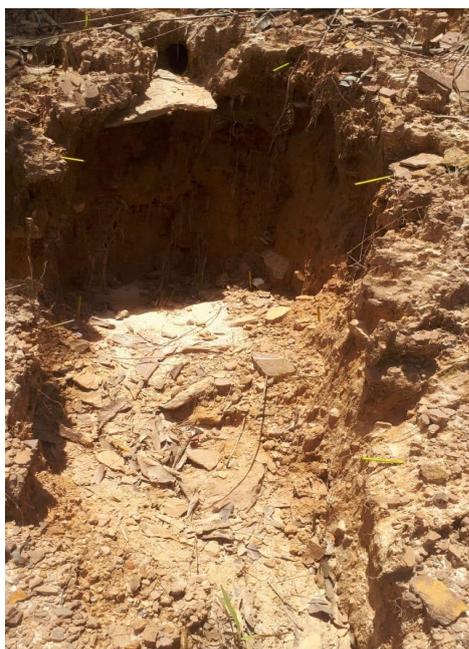
**Figura 11-** Pinos de erosão (Quarto processo erosivo)

Foram cravados 5 pinos, todos estando na superfície do solo. Os pinos foram classificados de **P1** até **P5**. Os pinos foram classificados de **P1** (pino um) até **P5** (pino cinco)..

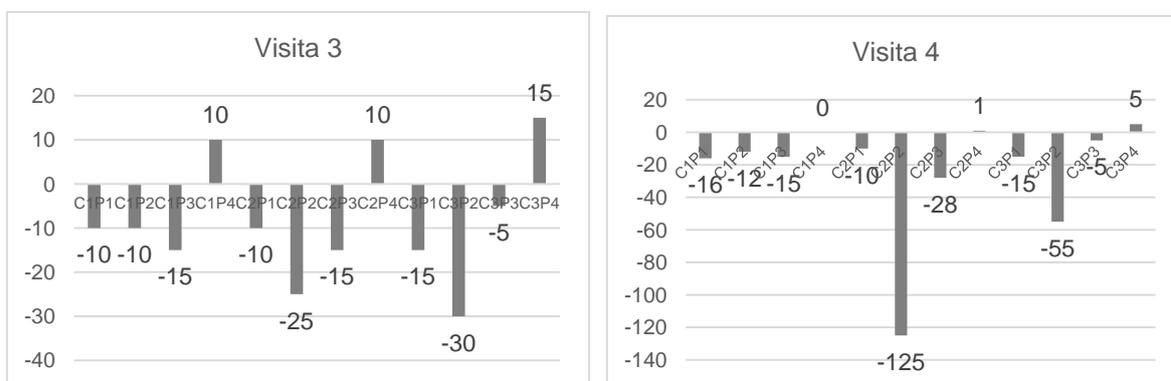
**Figura 26-** Perda de solo (mm)/ processo erosivo KM 11.67

É possível perceber, na Figura 26, que os pinos com maiores perdas de solo foram o C3P2 (30 mm), seguido do C2P2 (25 mm). Os pinos C3P4, C2P4 e C1P4,

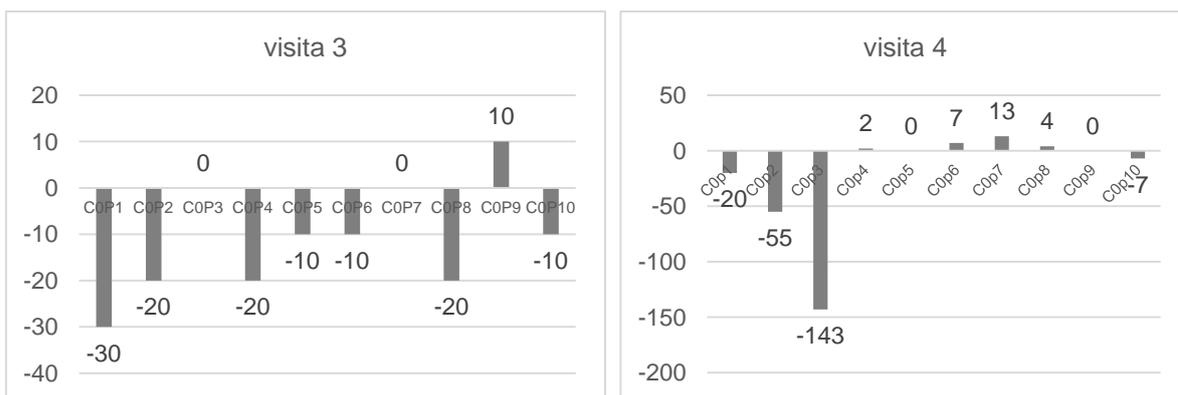
**Figura 27** - Perda de solo (mm)/ processo erosivo KM 13.60

A Figura 27 apresenta o quantitativo de solo perdido em cada pino no segundo processo erosivo.

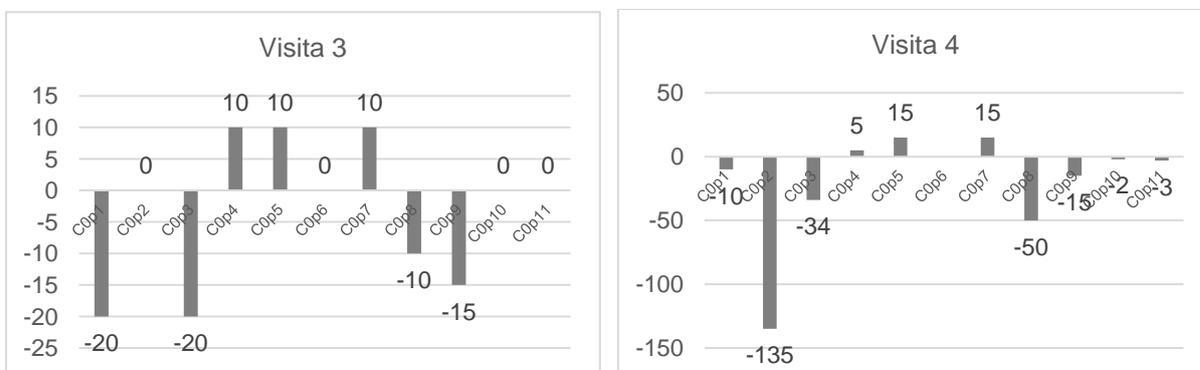
**Figura 28-** Perda de solo (mm)/ processo erosivo KM 15.00/01

A Figura 28 apresenta a perda de solo no terceiro processo erosivo, considerando que foram cravados 11 pinos solo.

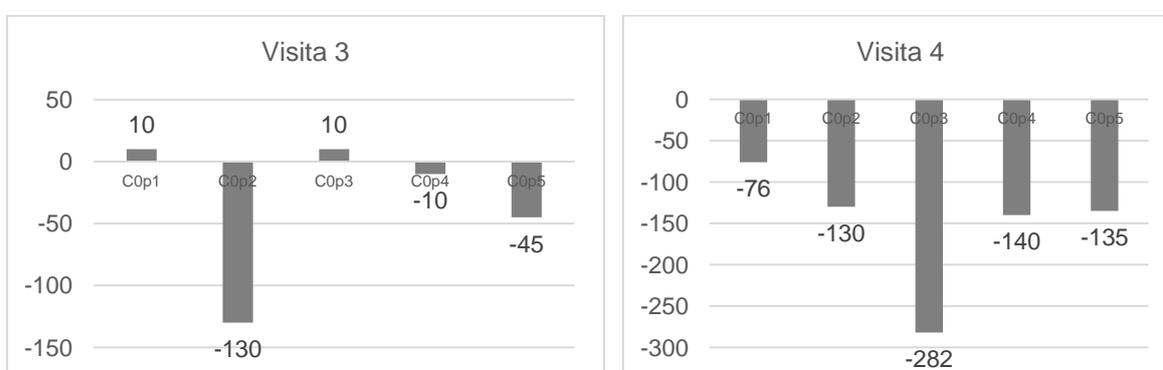
**Figura 29** - Perda de solo (mm)/ processo erosivo KM 15.00/02

A Figura 29 apresenta as perdas de solo no quarto processo erosivo, considerando que no local foram cravados 5 pinos.

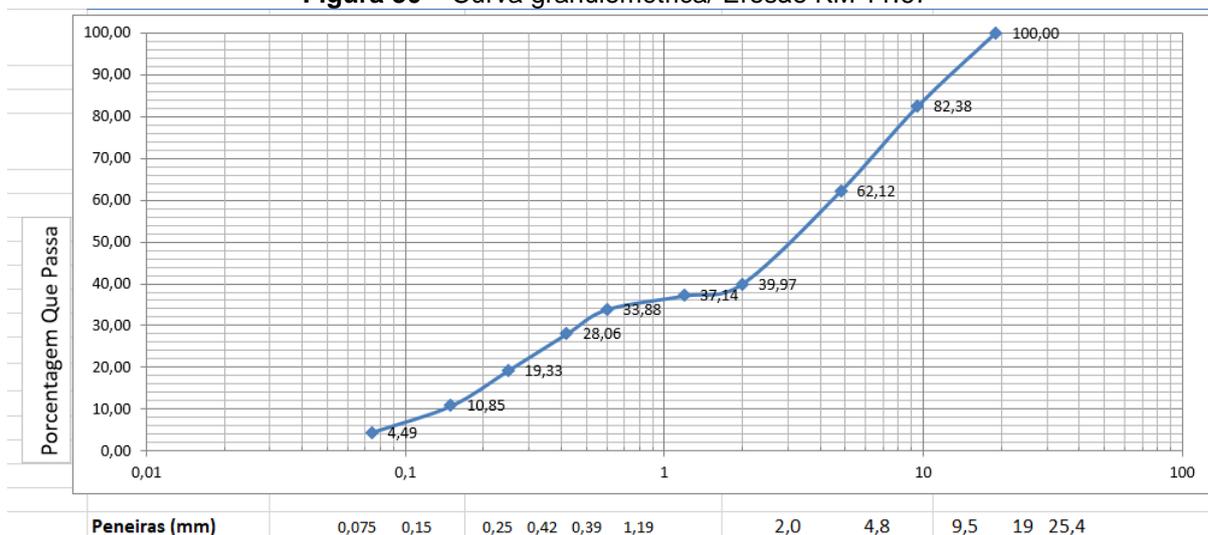
**Figura 30 –** Curva granulométrica/ Erosão KM 11.67

Percebe-se que o tamanho dos grãos varia de 9,5 mm a 0,074 mm, considerando que a maior porcentagem está constituída de partículas de tamanho de 2 mm seguido das de 4,8 mm.

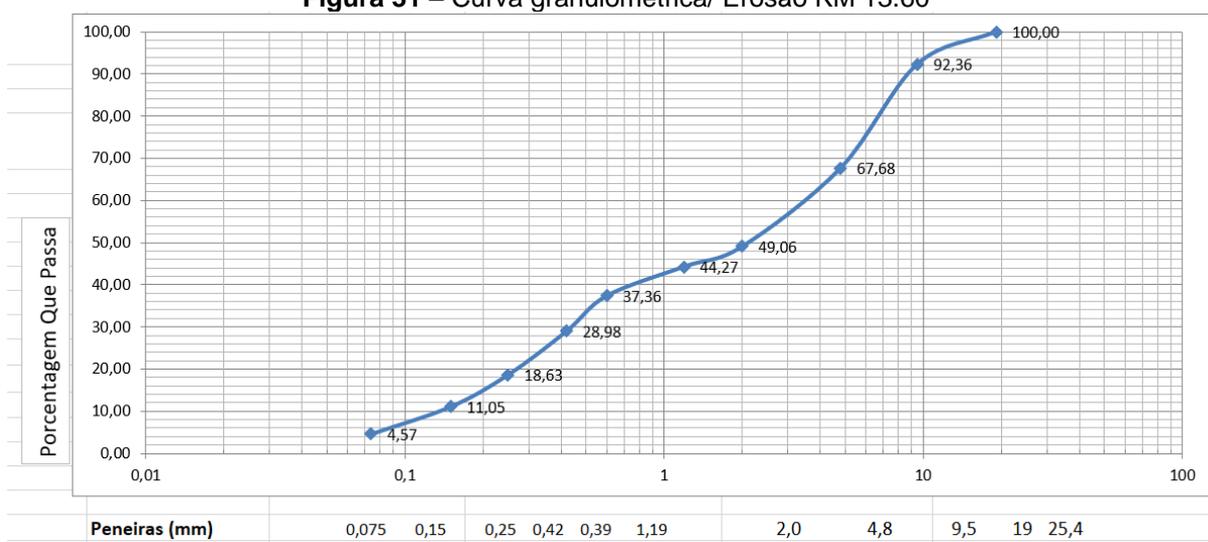
**Figura 31 –** Curva granulométrica/ Erosão KM 13.60

Através da análise granulométrica pode-se evidenciar que a maior porcentagem de grãos ficou retidos na peneira 4,8 mm, seguido da peneira de 2 mm. O restante ficou dividido nos grãos médios e pequenos de areia, silte e argila.

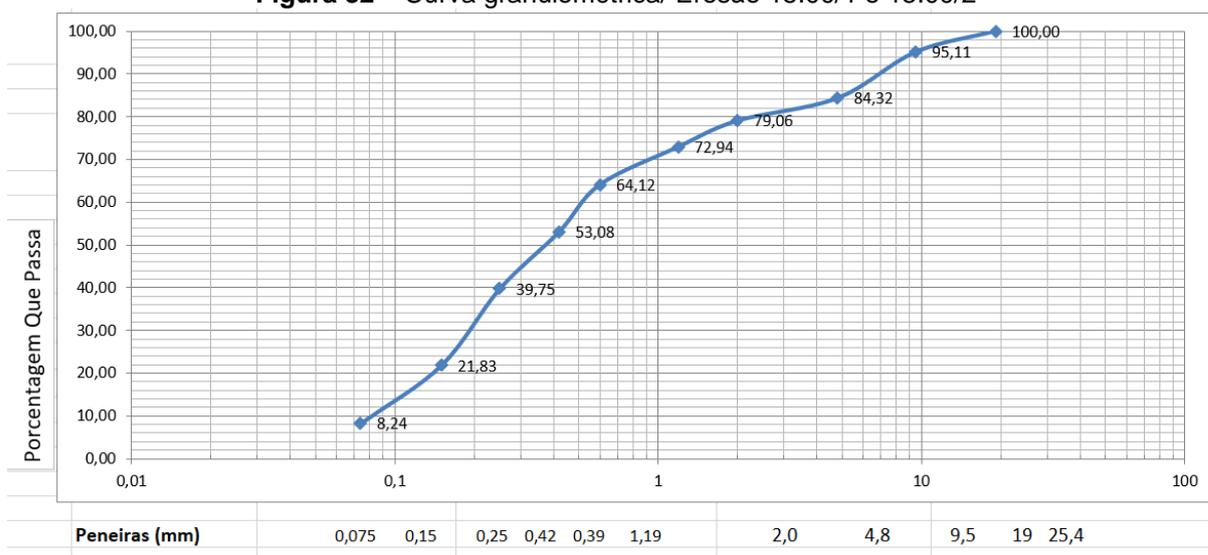
**Figura 32** – Curva granulométrica/ Erosão 15.00/1 e 15.00/2

Evidencia-se através da análise granulométrica que o solo é considerado argiloso pois a maior porcentagem de massa retida foi nas peneiras 0,15 mm e 0,074 mm.

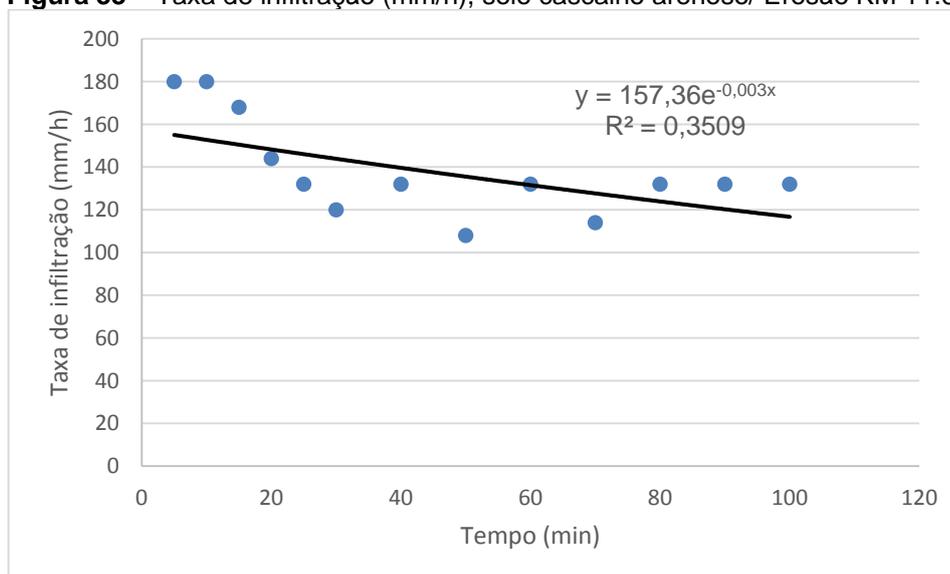
**Figura 33** – Taxa de infiltração (mm/h), solo cascalho arenoso/ Erosão KM 11.67

Percebe-se que nesse solo ocorreu uma alta taxa de infiltração, começando com 180 mm/h e se estabilizando em 132 mm/h, pois com o passar do tempo a velocidade de infiltração diminui e se estabiliza.

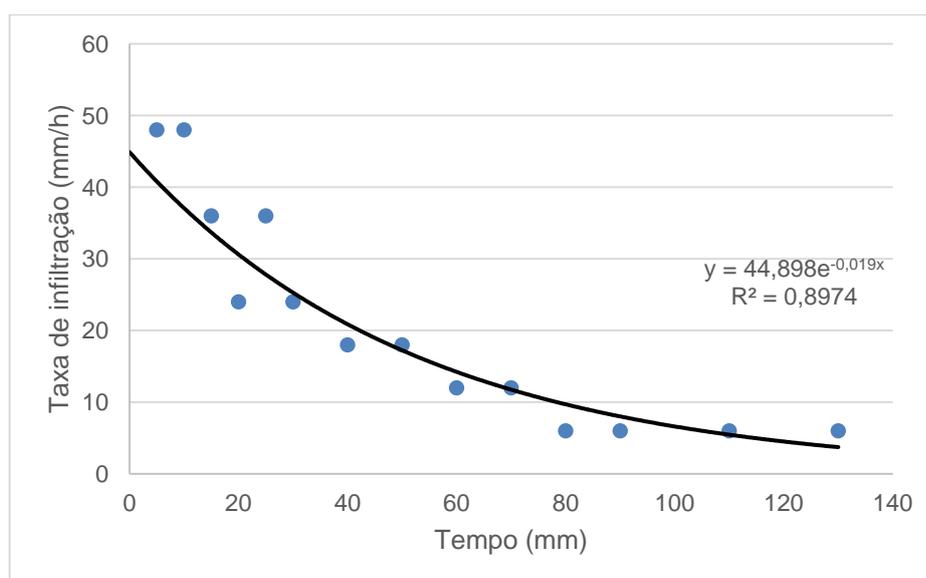
**Figura 34** – Taxa de infiltração (mm/h), solo argilo arenoso/ Erosão KM 13.60

A taxa de infiltração de água no solo argilo arenoso foi menor se comparada à do solo anterior, pois um solo com quantidade considerável de argila, possui grãos pequenos e diminui a facilidade de penetração de água no solo. No primeiro momento a taxa foi de 48 mm/h e se estabilizou em 6 mm/h.

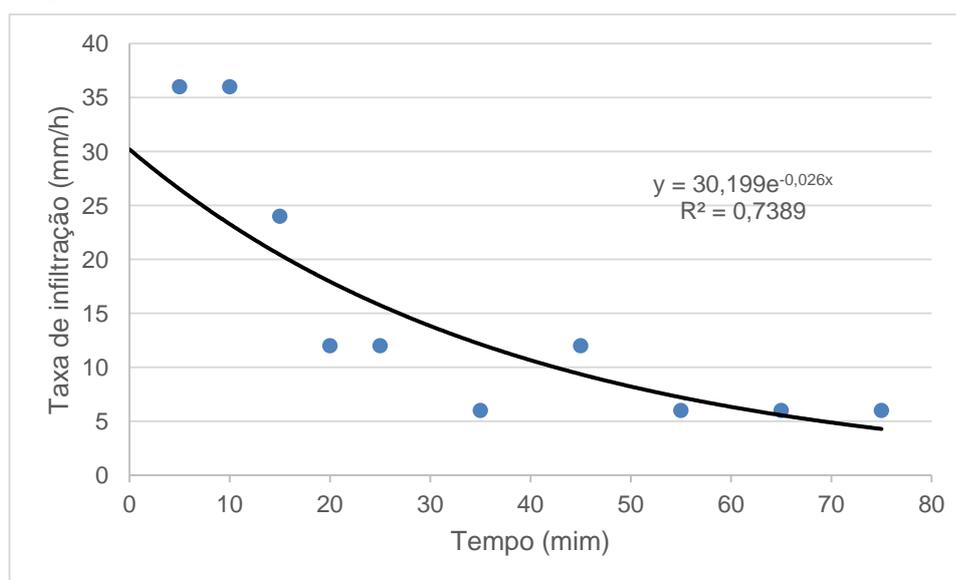
**Figura 35** – Taxa de infiltração (mm/h), solo argiloso/ Erosão 15.00/1 e 15.00/2

A taxa de infiltração no solo argiloso foi menor do que as dos solos anteriores, devido à sua própria característica física que dificultam a penetração de água no solo. As equações encontradas para solos cascalho arenoso, argilo arenoso e argiloso foram:
